# Dam Mysevatn

Detaljplan for miljø og landskap

OPPDRAG	Mysevatn dam, konsulentarbeider	DOKUMENTKODE	10201226-01-LARK-RAP-001
EMNE	Detaljplan for miljø og landskap	TILJENGELIGHET	Åpen
OPPDRAGSGIVER	Statkraft Energi AS	OPPDRAGSLEDER	Richard Duncumb
KONTAKTPERSON	Anders Skaarer	UTARBEIDET AV	Boris Dordevic
VTA	Reidar Birkeland	ANSVARLIG ENHET	10105050 Naturressurser

Multiconsult Norge AS er engasjert av Statkraft Energi AS for å bistå med planleggingen av rehabilitering av Mysevatn dammer i Mauranger i Kvinnherad kommune.

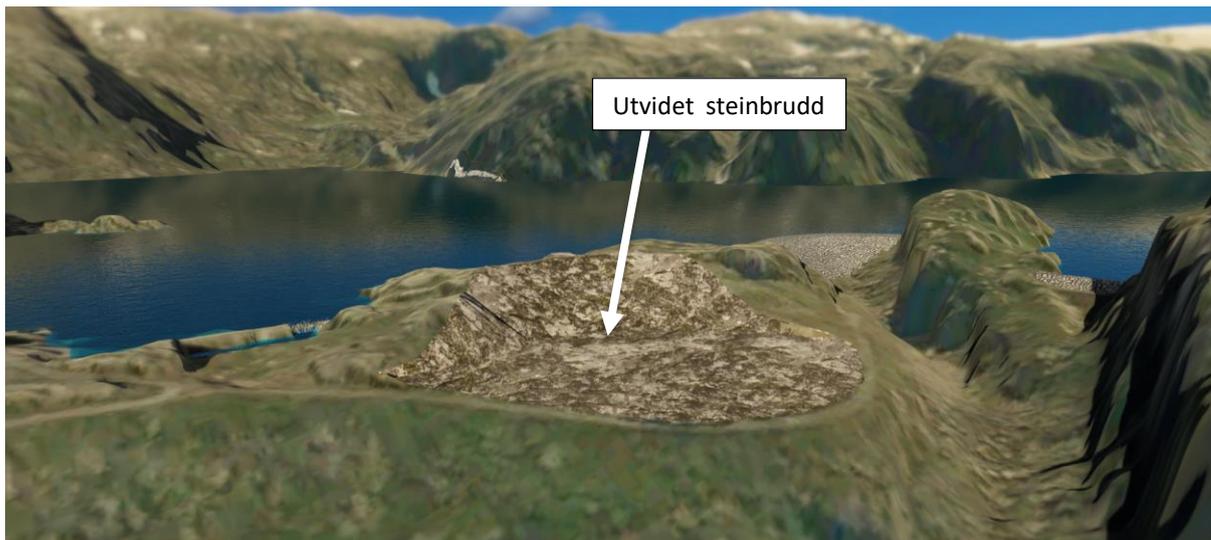
Figur 41. Illustrasjonsbilde av nytt steinbrudd sett fra nordvest etter arrondering.

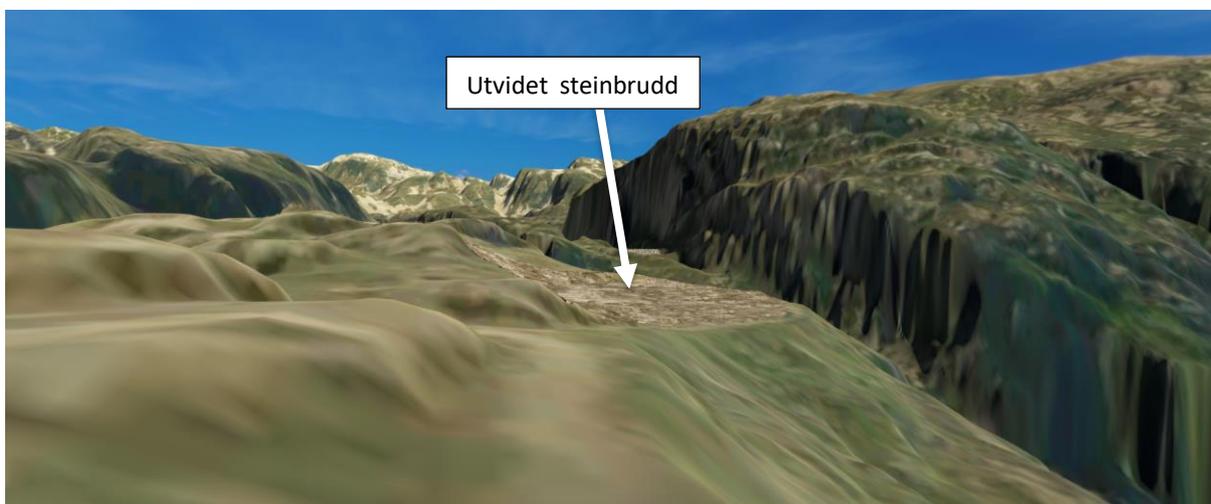
Figur 42. Illustrasjonsbilde av nytt steinbrudd sett fra eksisterende adkomstvei.

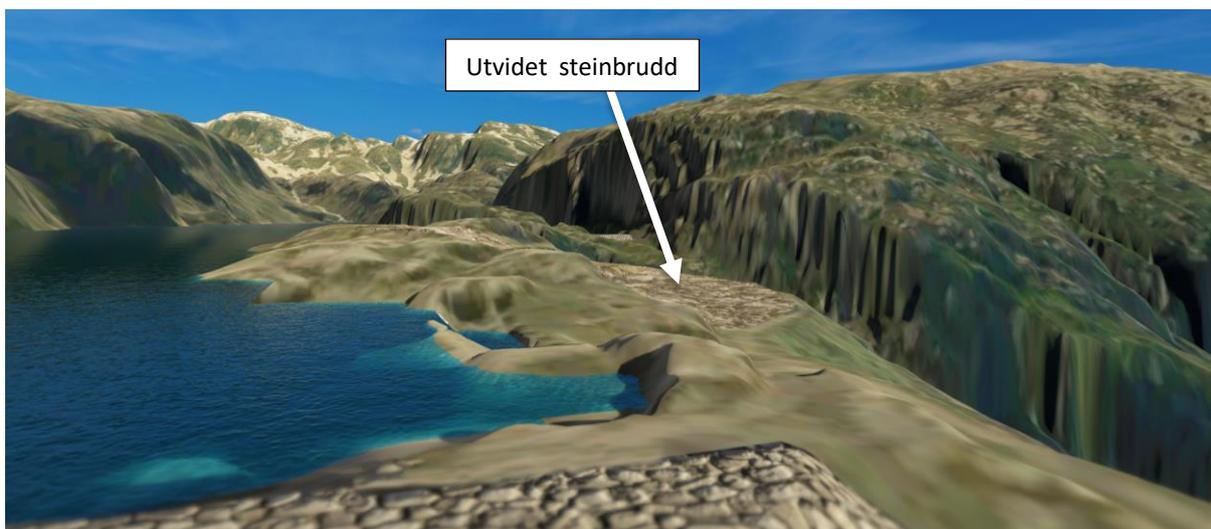
Figur 43. Illustrasjonsbilde av nytt steinbrudd sett fra ny vei.
