## Detaljplan for vassdrag – Miljø og landskap

### Sammendrag

Dam Silvatn må rehabiliteres for å sikre mot gliding og velting fra is-trykk og flomepisoder. Rehabiliteringen medfører endring i damkronenhøyde, så fremtidig flomløp ledes over overløpsterskler. Betong påstøpes dammen på magasinside og i tidligere lukeløp, og nye bergbolter etableres. Dessuten etableres en flomsperre over terreng mellom dam og overløpsterskel.

| | Anleggets navn:<br>Silvatn | | |

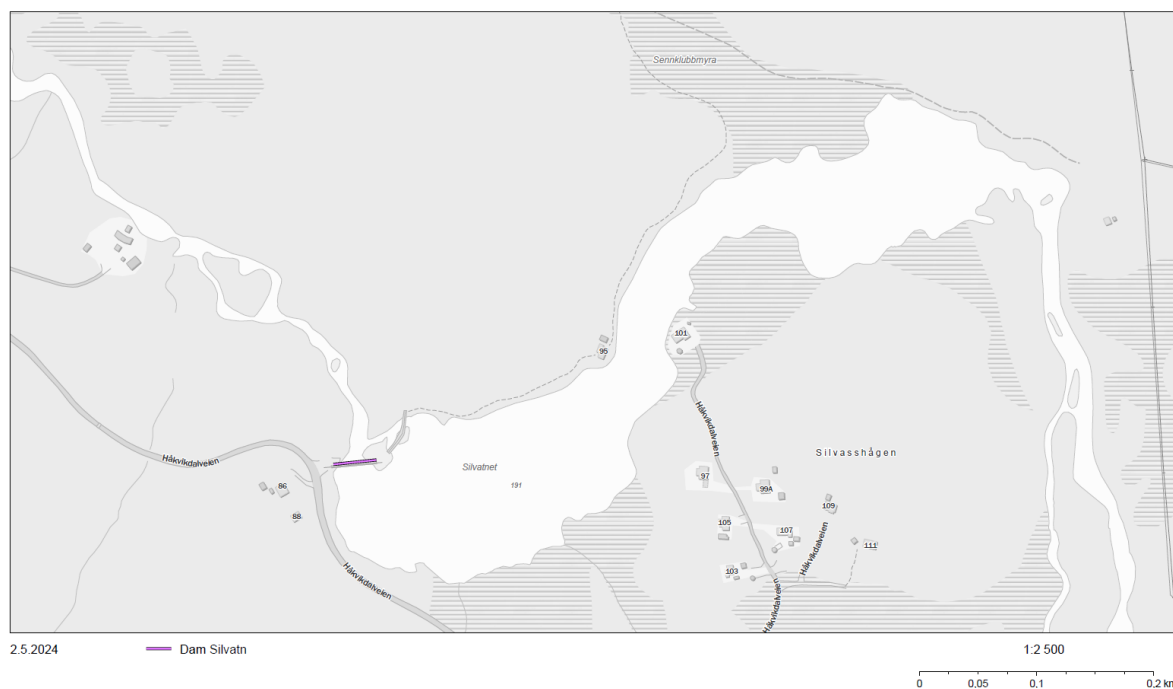
Figur 2: Oversiktskart over Silvatn og øvre delen av elveløpet nedstrøms dammen. Til høyre for hoveddammen ligger overløpsteskler. (temakart.nve.no med kartlag "NVE Vannkraft utbygd og ikke utbygd")

Silvatn dam er plassert i vestlig ende av Silvatn.
