# Ny dam Orsendvatn

## Detaljplan for miljø og landskap

Forfatter  
Amy Elise Floen Alnes

Revidert dato  
20.02.2024

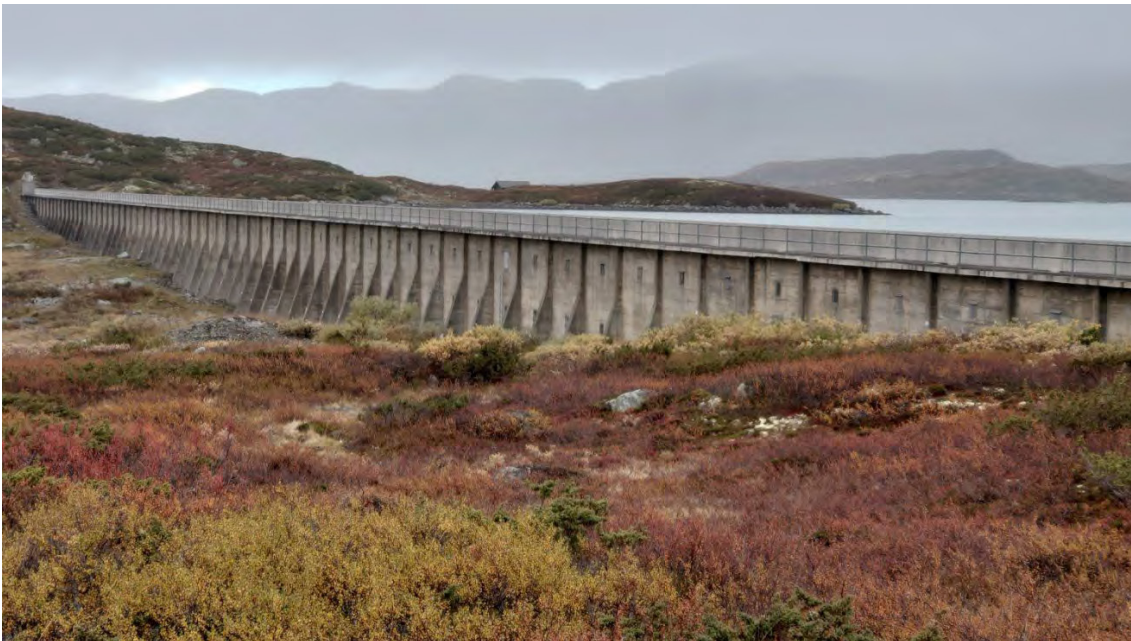
*Figur 3-2 Eksisterende platedam rives etter at ny dam er ferdigstilt.*

Den eksisterende dammen skal rives etter at ny dam er ferdig. Sannsynlig tidspunkt for dette er ved lav vannstand på vinteren/våren 2028 eller 2029.

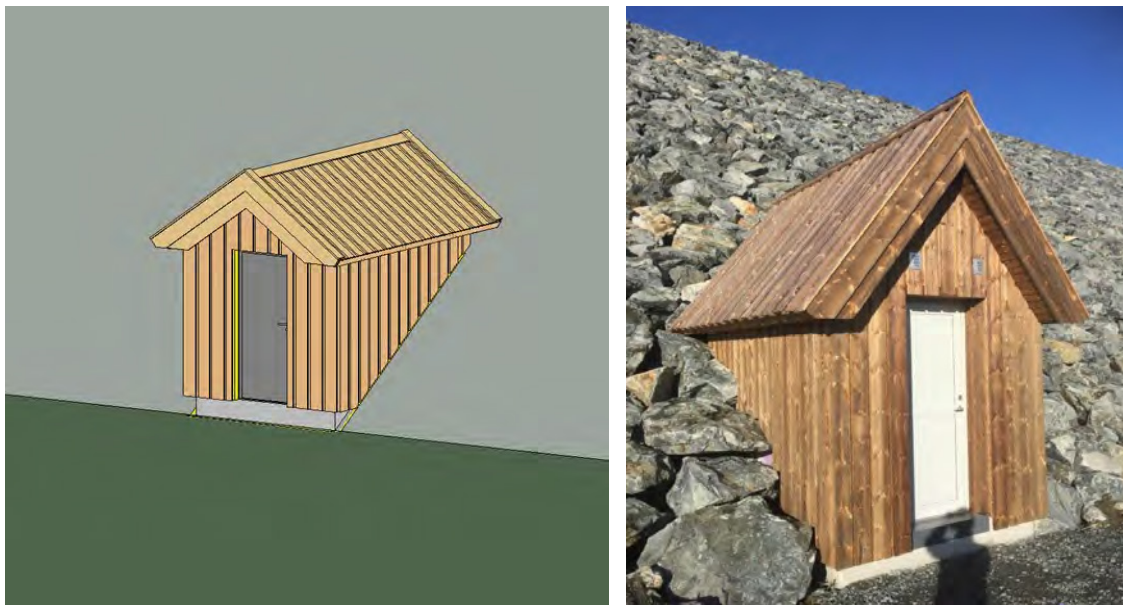
Figur 4-2 Prinsipp for etablering av lekkasjemålehus i nedstrøms damtå. Kilde: Norconsult.

Det etableres lekkasjemålehus i nedstrøms støttefyllingssone. Lekkasjemålehuset planlegges etter samme prinsipp som ved dam Flævatn og dam Strandevatn (se figur 4-2).

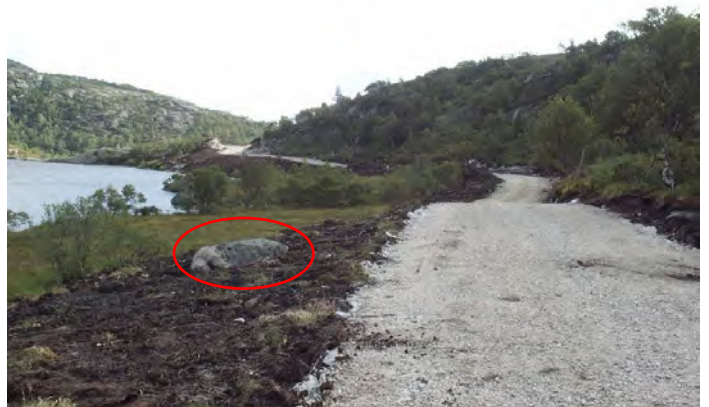
Figur 4-3 Eksempel på istandsetting av fylling med innslag av stein, foto: HEV

For å gjøre inntrykket av istandsatte arealer mer naturlikt kan det plasseres ut noe større naturstein. Steinene legges med mosesiden opp og jord legges rundt/steinen graves delvis ned, se figur 4-3. Egnet stein må tas vare på og legges til side inntil istandsetting.

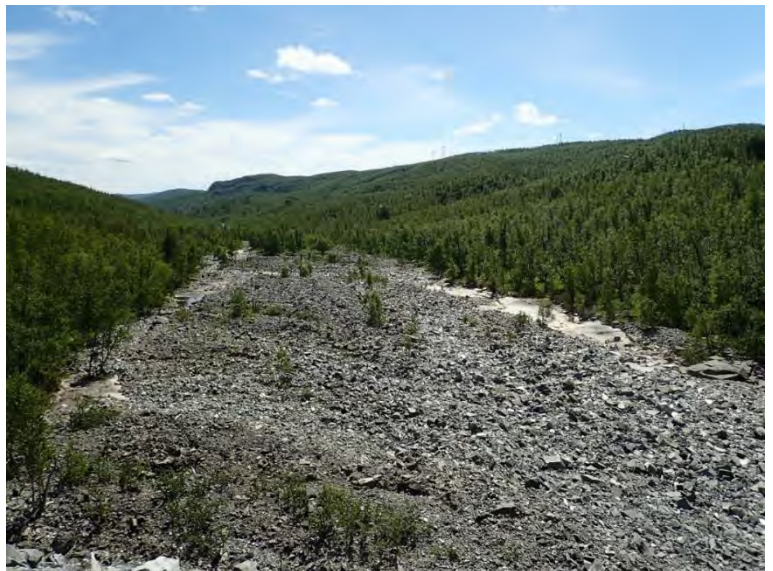
*Figur 4-55 Eroderte masser i elveleiet nedstrøms tipp Urunda. Foto: HEV*

Tipp Urunda ble anlagt under driving av tilløpstunnel fra Strandavatn til Hol 1 kraftverk. Under flomhendelser utsettes steintippen for til dels kraftig erosjon da det mangler erosjonssikring langs den vel 600 meter lange tippfoten som ligger eksponert mot elva Urunda. Erosjon av tippfoten og har pågått over mange år.

Det er gjort et grovt overslag på at så mye som 35 000 m<sup>3</sup> stein fra tippen kan ha erodert fra tippen og ut i det opprinnelige elveleiet (se figur 4-5).

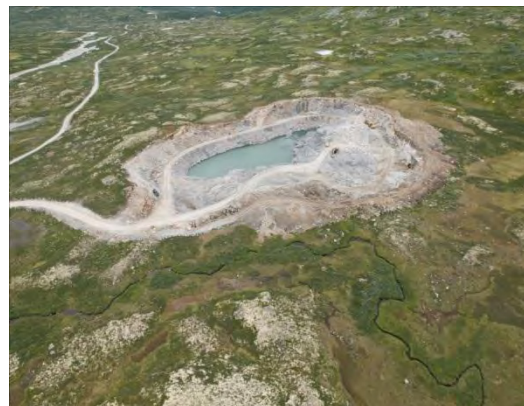
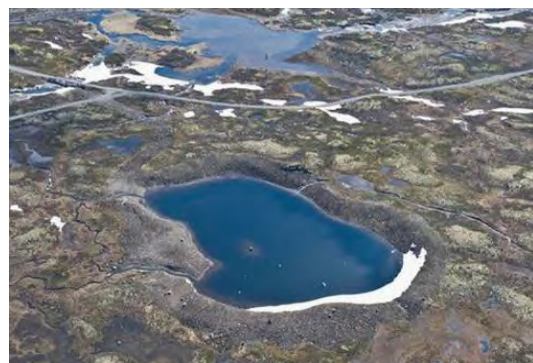
*Figur 1. Bruddtjern i anleggsfasen (øverst) og våren 2012 (nederst), to år etter ferdigstillelse. Foto: Einar Berg, Norconsult.*

ha gode landskapskvaliteter. Det nye tjernet som fikk navnet «Bruddtjern» (1086 m.o.h.) ble ferdigstilt og fylt med vann høsten 2010. Etter den tid er det gjennomført oppfølgende undersøkelser for å dokumentere hvorvidt prosjektet har vært vellykket, og i hvilken grad tjernet i dag fremstår som et levedyktig økosystem.

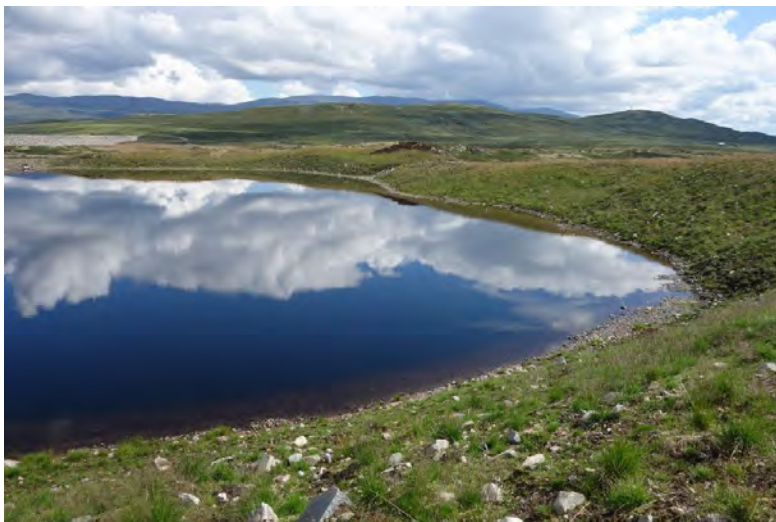
*Figur 8. Variasjon mellom slake og bratte partier langs bredden i Bruddtjern. En fjellknaus ble beholdt i sydøst for å opprettholde skjermingen mot innsyn sørfra, og for å gi omgivelsene rundt tjernet et variert og landskapstilpasset uttrykk.*

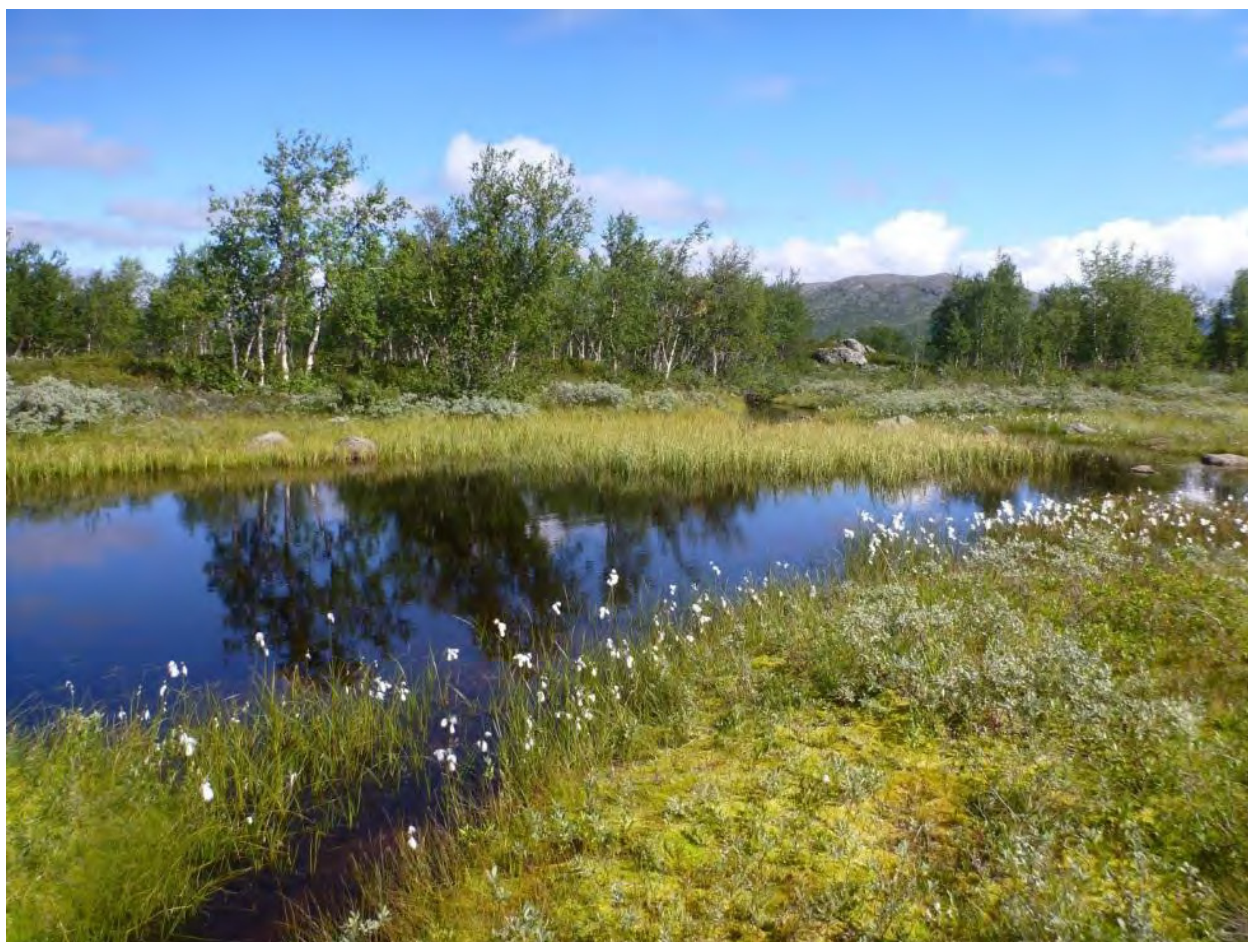
*Figur 12. Vannvegetasjon som duskull og flasketarr i vannspeil i bekker som skal ledes inn i bruddet kan tas vare på til introduksjon i strandsonen i tjernet. Foto fra Flævatn i Hemsedal.*

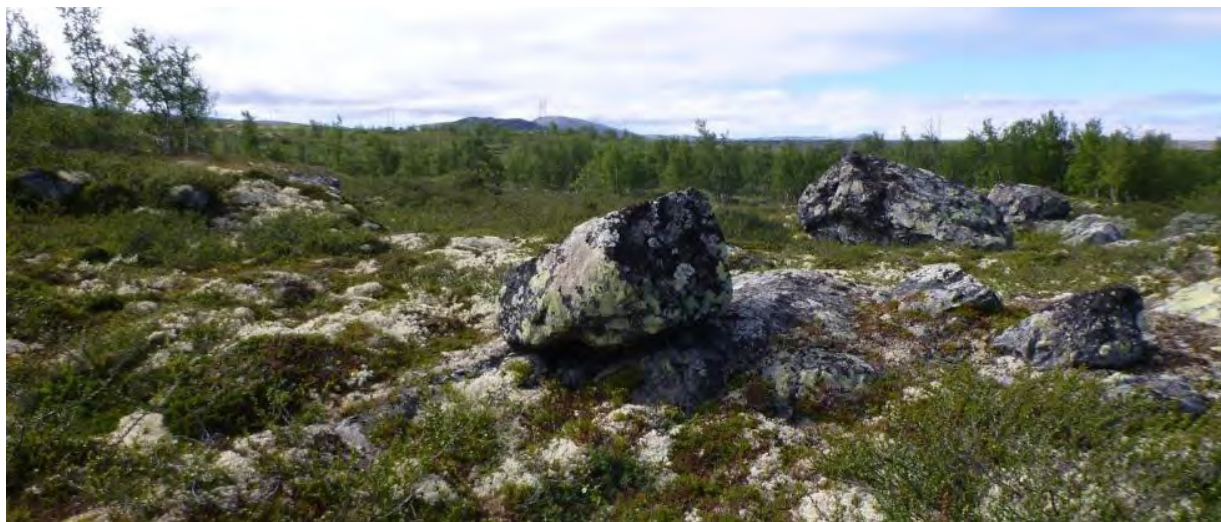
*Figur 13. Større stein i inngrepsområdet tas vare på for istandsetting av bruddet.*

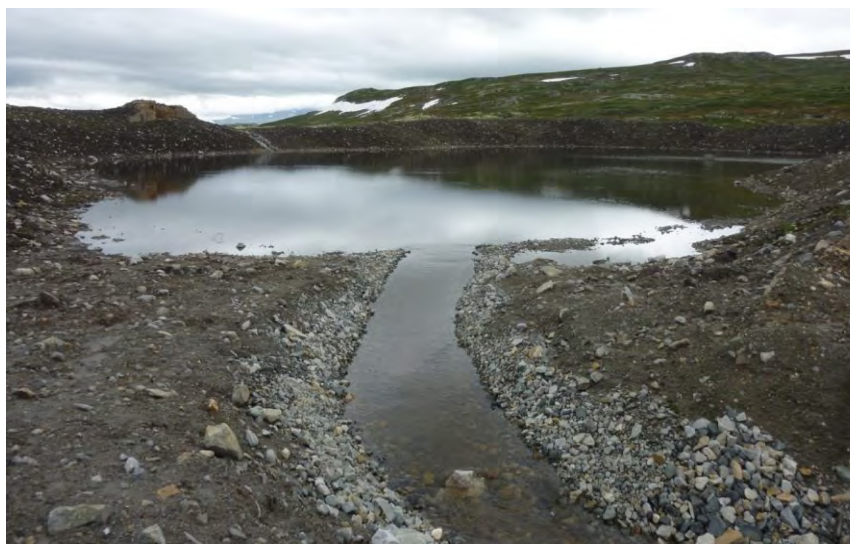
*Figur 14. Øverst: Bruddtjern ved Stolsvann, tidlig sommeren 2011. Nederst: Tjernet tre år etter istandsetting, bærer preg av at revegeteringen går sin gang. Tredje sommeren etter istandsettelse er det registrert 42 karplantearter på torvjorda og 16 karplantearter på mineraljorda.*

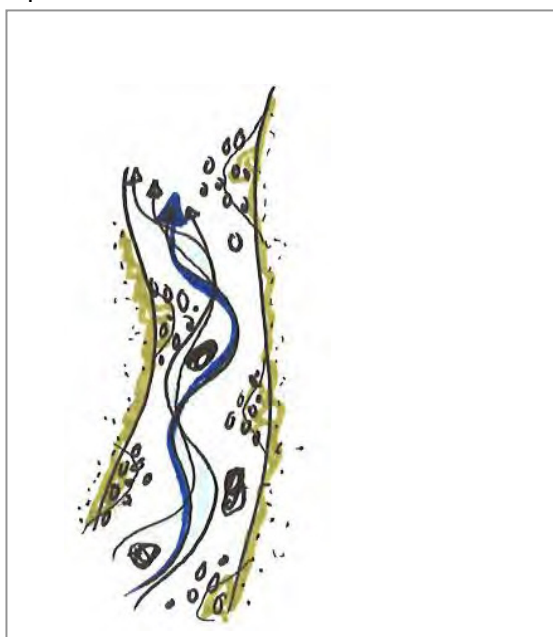
Figur 15-16. Bekkekanten bør være variert og ikke en plastret, glatt kanal. Bekken gis et buktende preg som vil gi variasjon i vannhastighet, dyp og substratfordeling og større tilgjengelig areal. Dette er gunstig både for fisk og bunndyr og for det generelle landskapsinntrykket. Innslag av større stein skaper standplasser for fisk. Etablering av vegetasjon vil bidra med skjul for fisk, samt gi tilførsel av organisk materiale og næringsstoffer. Illustrasjoner: Turid Stærnes.

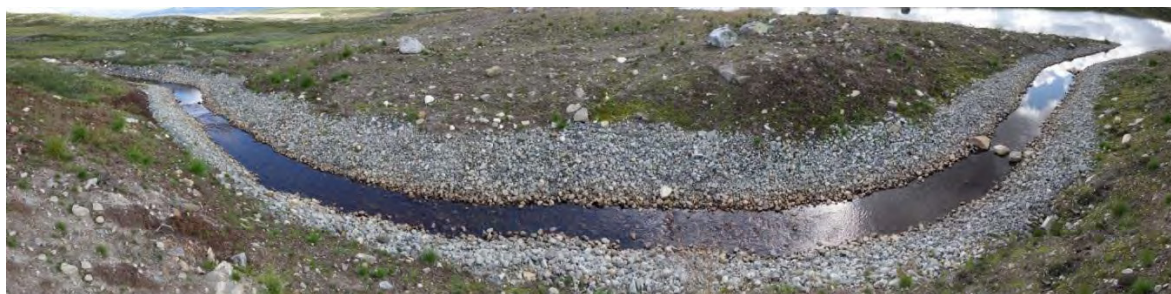
Figur 17. Inn- og utløpsbekker i Bruddtjern ble plastret med kult for å stabilisere bekkeløpet.

Innløpsbekken i nordvest (figur 17) og utløpsbekker ble plastret med kultstein (<12 cm) for å sikre at bekkeløpet skulle holdes stabilt. Naturgrus <100 mm (gytegrus) ble lagt ut i et ti meter langt felt i utløpsbekken. Der bekken ble ledet gjennom sprengt fjell, ble skråningen mot fjellet kledd med morene for tetting. Substratet gir gode skjulmuligheter for ungfisk, skaper mikrohabitater og gir gode leveforhold for bunndyr. Bekkeløpet er imidlertid noe ensformig, både biologisk og landskapsmessig. Det kunne med fordel ha vært gitt mer variasjon, for eksempel ved utlegging av noen steingrupper, samt ved å legge ut vegetasjonsmasser og lagt til rette for naturlig revegetering. Gytegrusen som ble lagt i utløpet ble raskt vasket nedstrøms, da det mangler steiner for å stabilisere substratet.

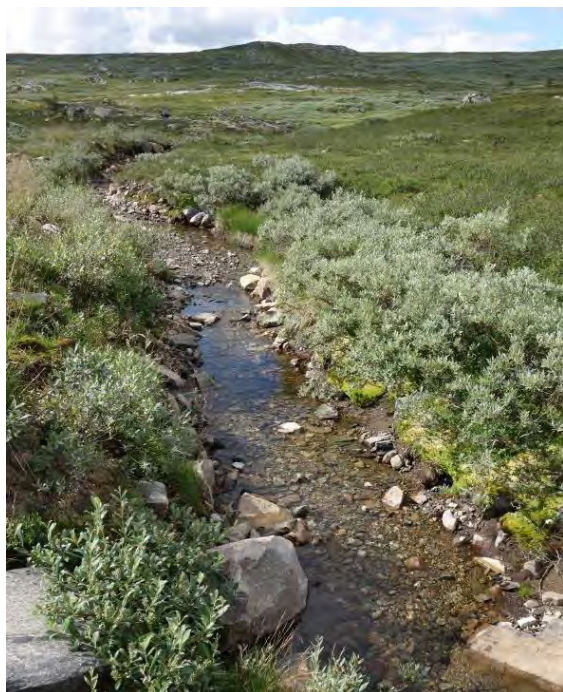
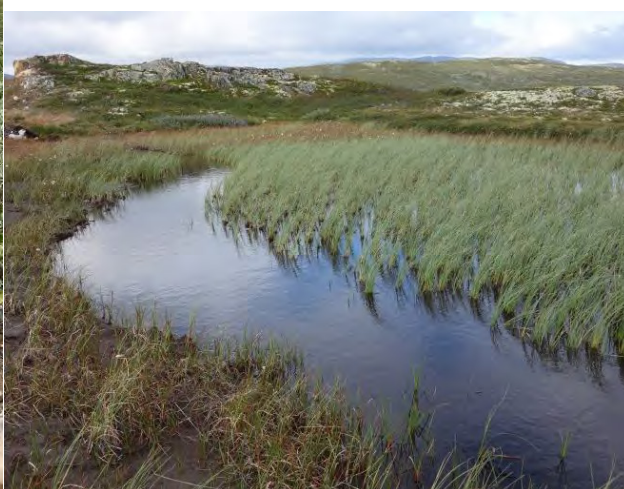
Figur 18. Innløpsbekk i Bruddtjern ved Stolsvann (venstre) og vannspeil i samme bekken (høyre). Ved å unnlate å plastre bekkeløpet vil vannet på sikt skape variasjon i dyp og strømsforhold som gir et naturlig preg på bekken. Dette er gunstig både for landskapsbildet og for biologisk produksjon.

Den sydlige innløpsbekken (figur 18) har et langt mer naturlig uttrykk. Her har man laget en grøft i terrenget, og gjort nødvendig erosjonsikring med større steiner i kritiske punkter i svinger der strømmen endrer retning. Etter tre år har det vokst til med vierbusker (*Salix glauca*) langs bekken, som er gunstig både biologisk ved at det gir tilførsel av næring, og for landskapsbildet. Bildet nederst til høyre viser et vannspeil i den samme bekken der det i løpet av tre år har etablert seg et fint parti med flaskestarr (*Carex rostrata*).

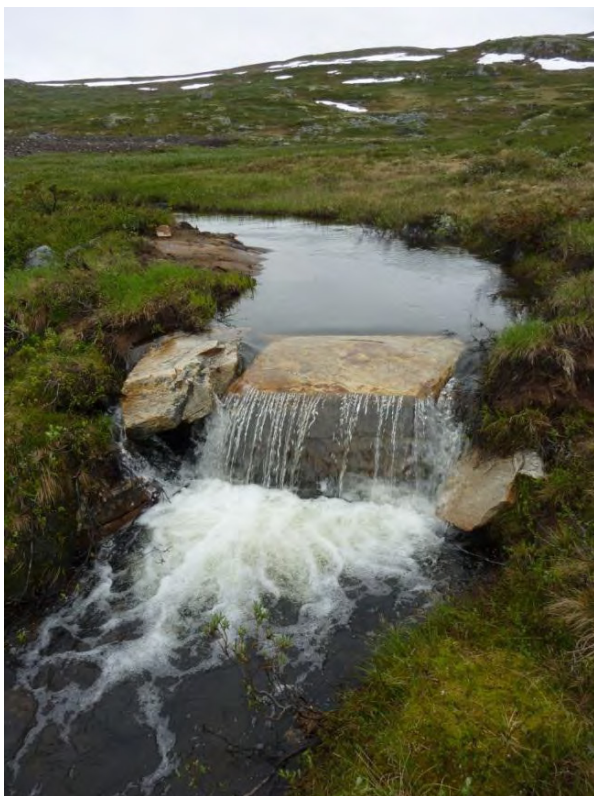
*Figur 21. Øverst: sperre for ørekyt, etablert i utløpsbekken fra Bruddtjern ved Stolsvann. Nederst: Bruddtjern anno 2014.*

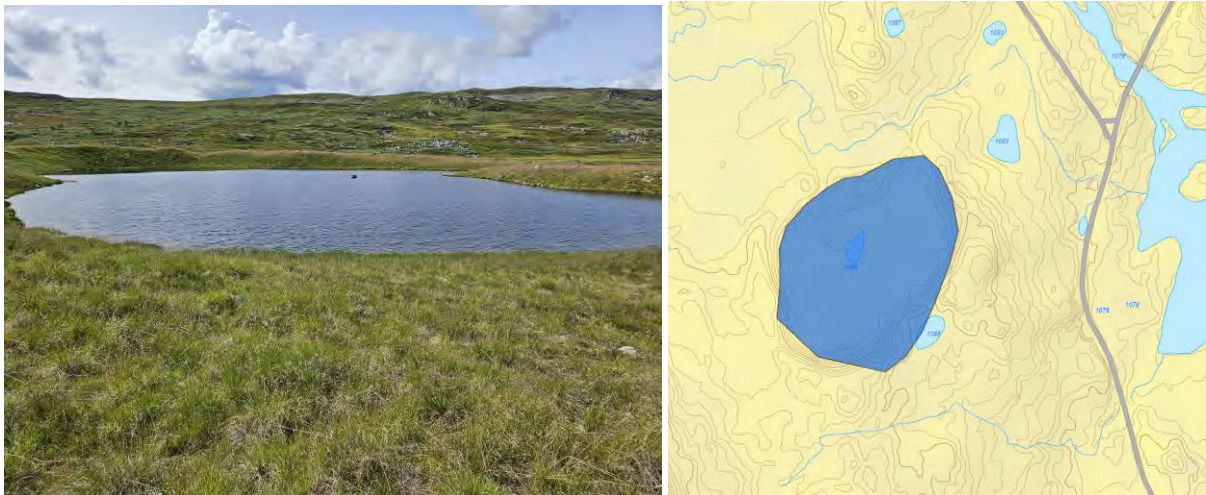
Figur 9 og 10. Bildet og figur viser Bruddtjern, samt lokalitetens avgrensning, som er vurdert til å være et viktig økologisk funksjonsområde for arter.
