## Notat RIG 03

### Bråtedalen, Skjetten Lillestrøm

### Bråtedalen, Skjetten, Lillestrøm kommune Områdestabilitet. Uavhengig kontroll geoteknikk etter NVE Veileder 1/2019; Sikkerhet mot kvikkleireskred

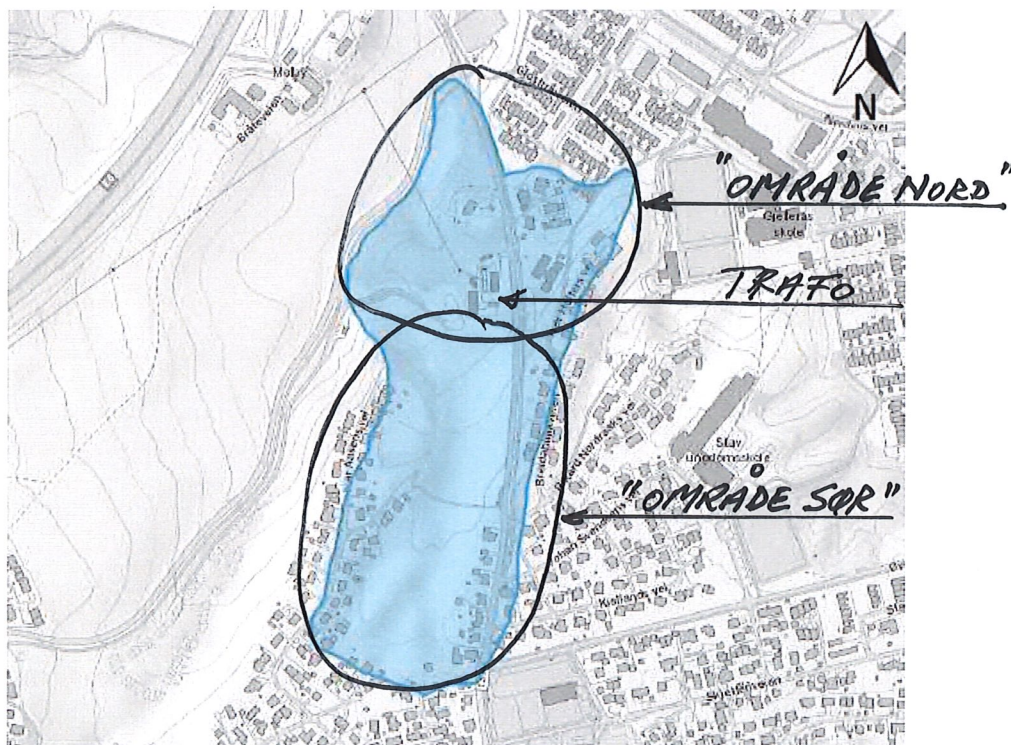
Innlimt Figur 6 fra RIG-R07 rev. 01 viser planarealet.

Figur 6 Området som tilsier mulig fare for områdeskred med bakgrunn i topografien og krav om 20 x H eller 1:20. Utklipp er hentet fra NVE Atlas [7].
