Dokument type  
**Rapport - søknad**

Dato  
**September 2023**

# Randklev bru - Lågen

Søknad om tiltak i vassdrag i forbindelse med gjenoppbygging av kollapset jernbanebru

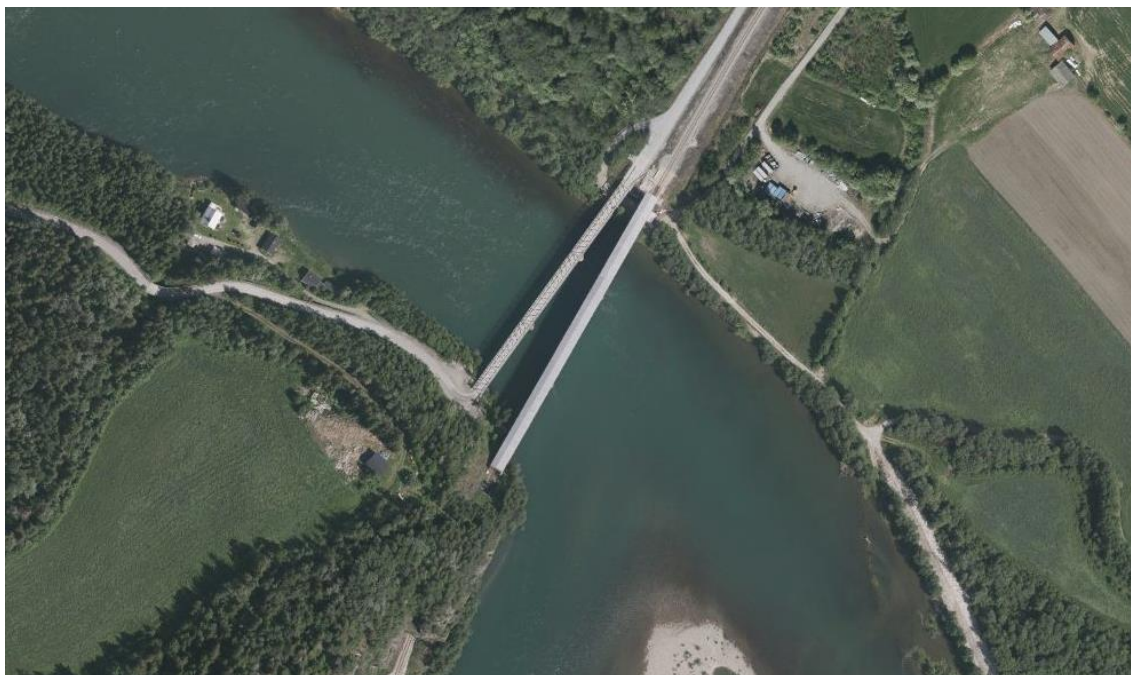
**Figur 2: Eksisterende veg- og jernbanebru, med jernbanebrua til høyre. Jernbanebrua er kollapset, og vegbrua er sannsynligvis skadet.**

I august 2023 førte stormen Hans til at Randklev bru ved Ringebu kollapset pga. ekstrem vannføring i Lågen, se kart i Figur 1. Flere brupilarer beveget seg da vannmassene underminerte bunnsubstratet, og to av tre bru-seksjoner falt ned i elva. Det er jernbanebrua som har kollapset, men også vegbrua er skadet (Figur 2).

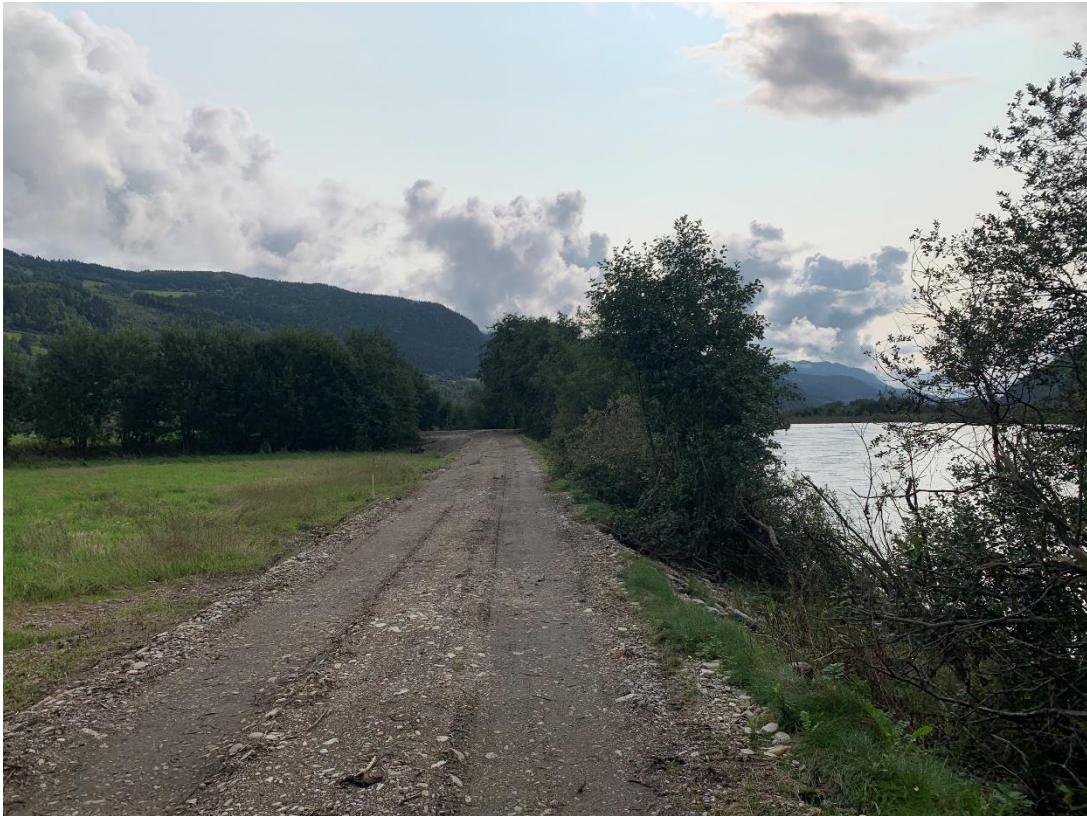
**Figur 8. Kantsone som vil berøres – bilde mot sørøst. Bilde fra Rambøll sin befaring i august 2023.**

Det er registrert viktig flomskog langs elva både opp- og nedstrøms brua, men skogen forventes å ikke bli påvirket av tiltaket ettersom anleggs- og riggområder er planlagt etablert utenfor. Totalt berørt kantsone vurderes til ca 130 m langs nordsiden av elva (Figur 10). Sonen er her mellom 7 og 15 m bred i en skråning mellom elva og grusvegen som går oppe på flomvollen. Vegetasjonen som skal fjernes midlertidig består i hovedsak av gråor, selje og pil. På den sørvestre siden av elva vil det sannsynligvis også bli inngrep i kantvegetasjon etter hvert, men omfang er ikke avklart per nå. Bilder fra befaringsgjennomføring i august 2023 er vist i Figur 8 og Figur 9.

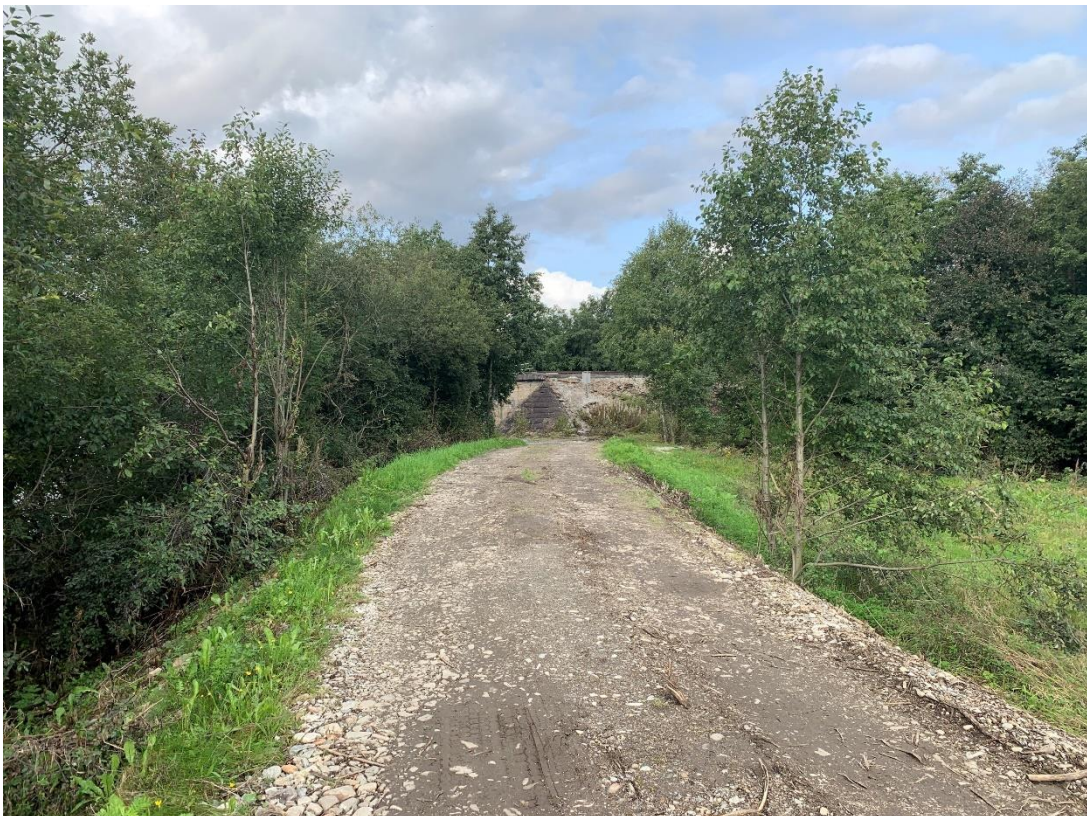
**Figur 9. Kantsone som vil berøres – bilde mot nordvest med landkaret til jernbanen i bakgrunnen. Bilde fra Rambøll sin befaring i august 2023.**
