### Søknad om konsesjon for midlertidige tiltak i vassdrag

Innlandet fylkeskommune ønsker å gjennomføre midlertidig utfylling og reparasjon av en brupilar i Lågen i Ringebu kommune i Innlandet fylke, og søker herved om følgende tillatelser:

## **Sammendrag**

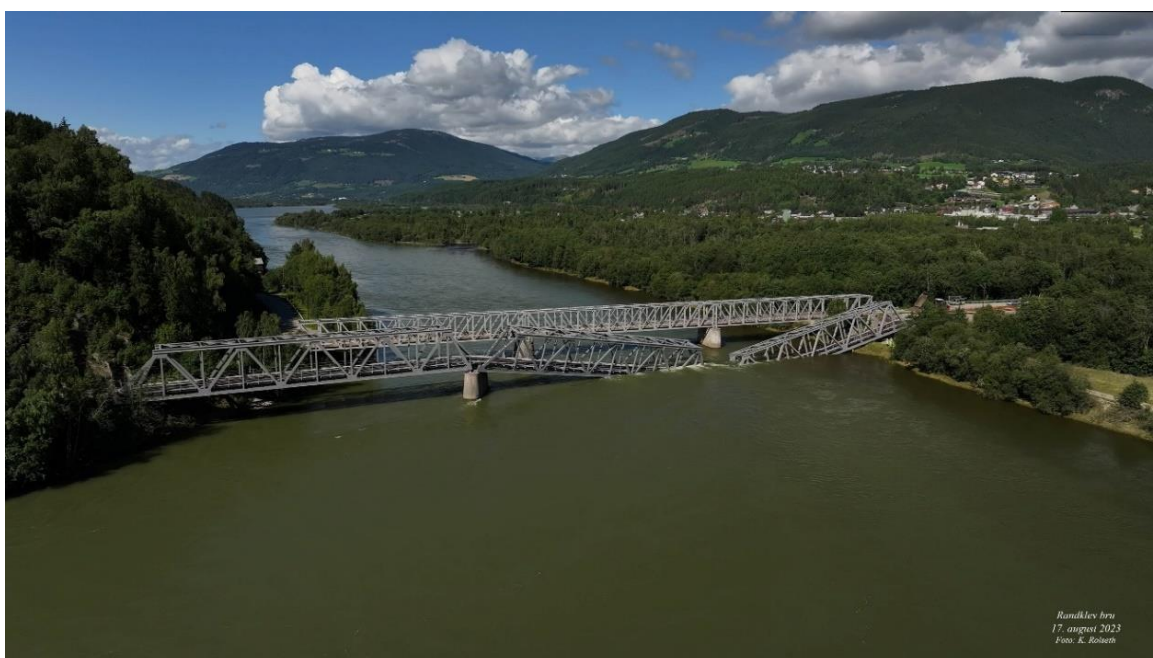
Figur 1-1. Dronebilde over tiltaksområde pr. 17. august 2023. Bildet viser Randklev jernbanebru etter kollaps, og vegbrua i bakgrunnen. Foto: Kjetil Rolseth.

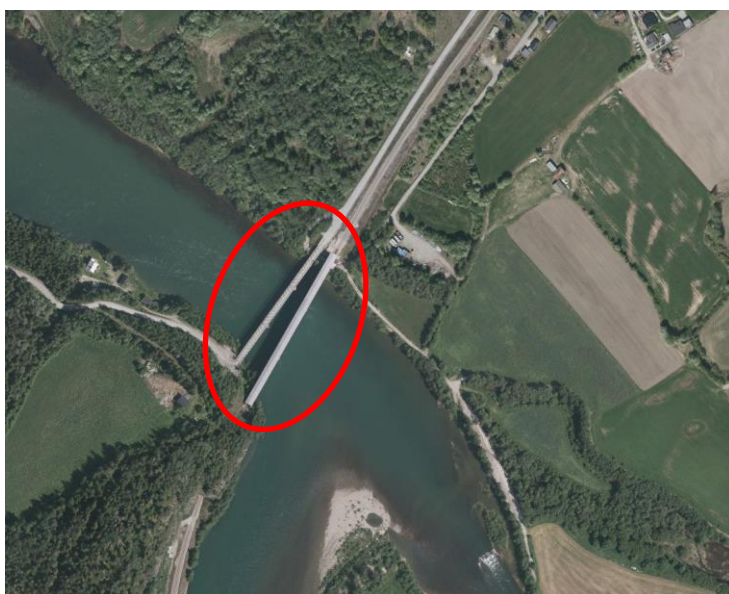
Figur 1-3. Eksisterende fylkesveg- og jernbanebru over Gudbrandsdalslågen ved Ringebu. Bruene er markert med rød sirkel. Randklev vegbru er til venstre.

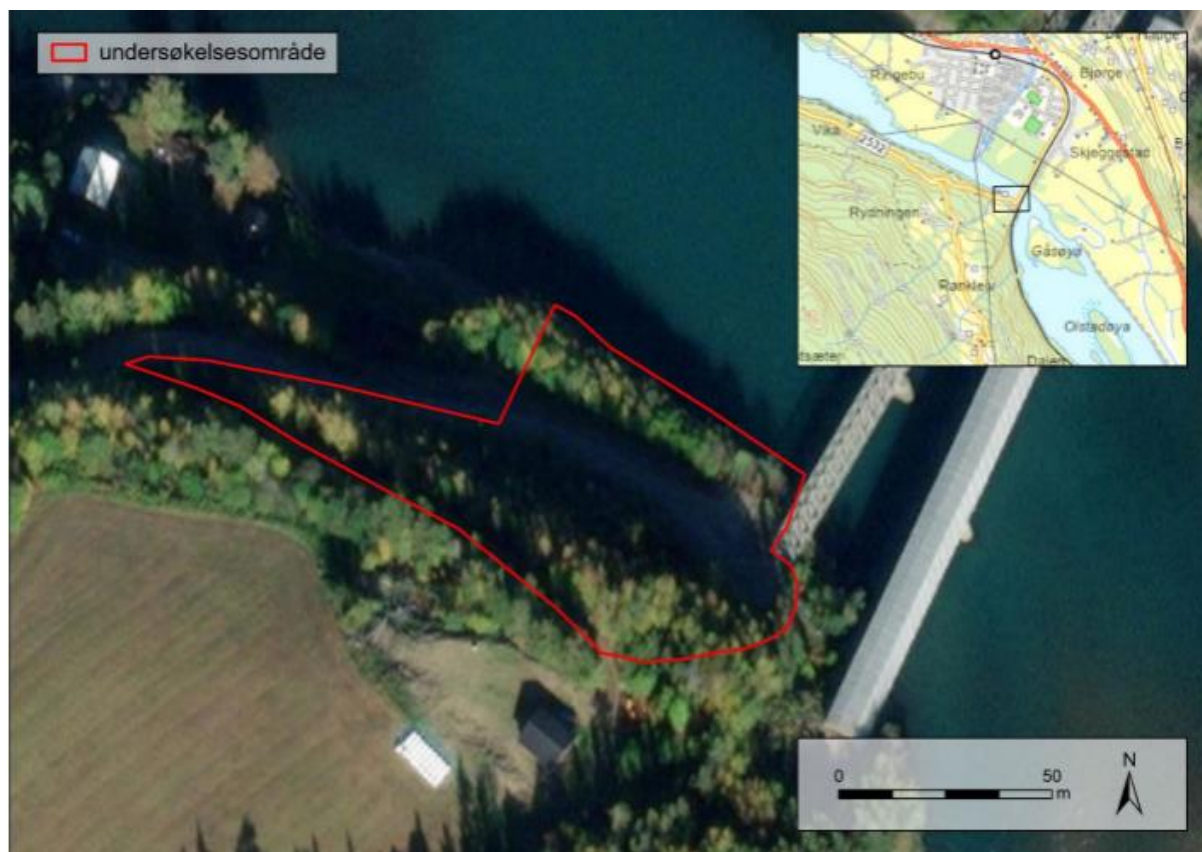
Figur 3-5. Undersøkelsesområdet (rødt omriss) under kartlegging av terrestrisk naturmangfold utført av Rambøll i august 2024. Undersøkelsesområdet omfatter kantvegetasjonen i området som vil bli berørt, samt noe skogareal på sørsiden av Randklevsveien.

Det ble gjennomført en kartlegging av terrestrisk naturmangfold i forbindelse med reparasjon av Randklev vegbru den 26. august 2024 av personal fra Rambøll. Undersøkelsesområdet omfatter kantvegetasjon i området som vil bli berørt under anleggsarbeidet, samt noe skogareal på sørsiden av Randklevsveien (Figur 3-5). Se vedlegg 2 for fullstendig rapport fra kartleggingen.

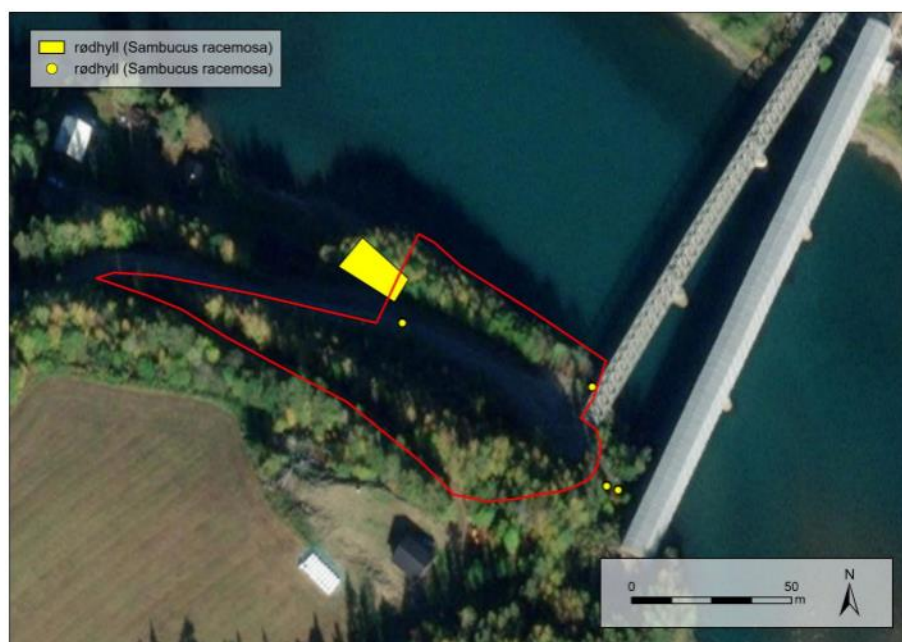
Figur 3-6. Funn av den fremmed skadelige arten rødhyll (SE) i og like ved undersøkelsesområdet.

Det er ikke registrert noen fremmed skadelige arter i området rundt Randklev vegbru i offentlige databaser [9] [10]. Rambøll observerte imidlertid flere forekomster av den fremmede skadelige arten rødhyll (SE) i kantvegetasjonen samt på vestsiden av Randklevsveien (Figur 3-6). Dette er en fremmed skadelig art som må håndteres før anleggsområdet kan etableres. Se vedlagt naturmangfold notat for nærmere beskrivelse og håndtering av fremmed skadelige arter (vedlegg 2) [11].
