Nedre Romerike vann- og avløpsselskap IKS og Nittedal kommune

## ► **VA på langs - Områdestabilitetsutredning**

Oppdragsnr.: **52109281** Dokumentnr.: **52109281 - RIG04** Versjon: **F07** Dato: **2025-05-23**

Denne rapporten oppsummerer vurdering av områdestabilitet/skredfare i forbindelse med detaljregulering av nytt va-anlegg gjennom store deler av Nittedal kommune.

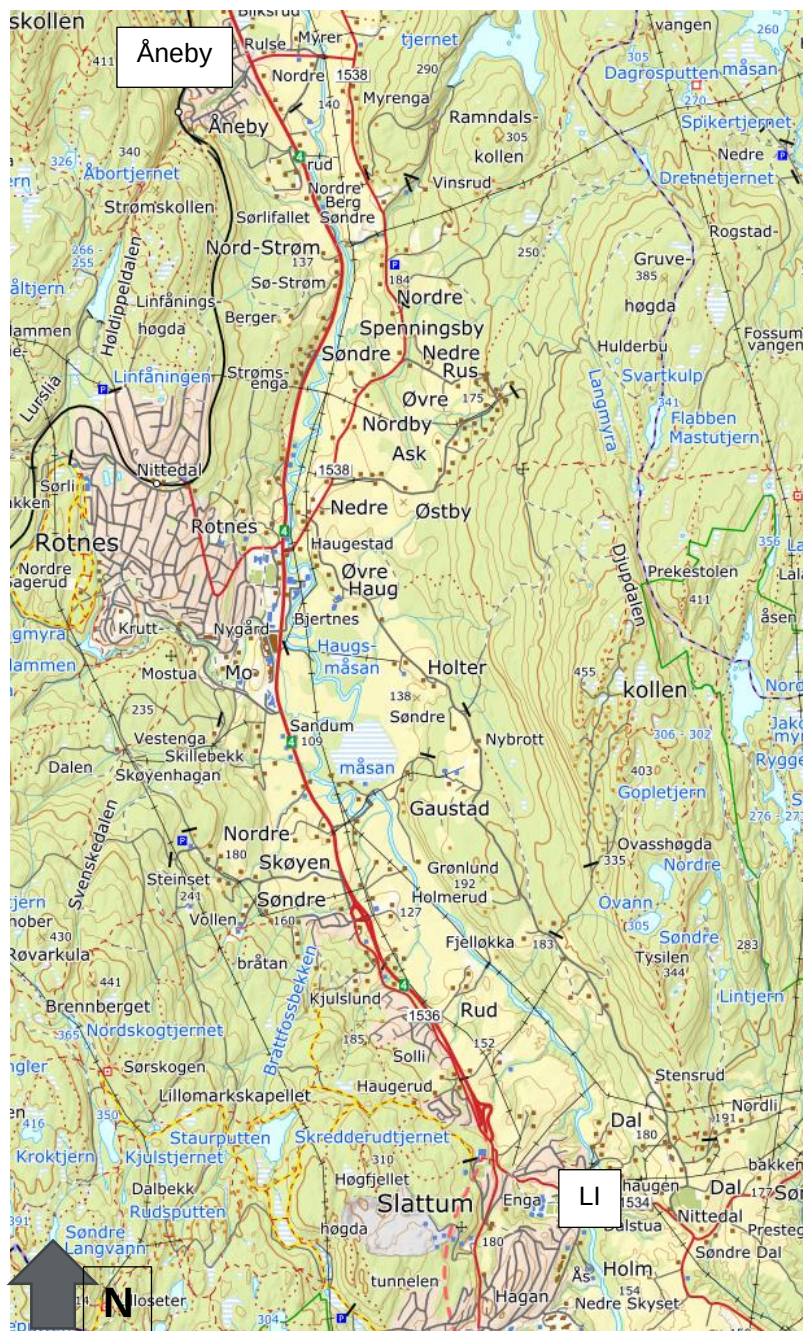
Figur 1 Plassering av tiltaket

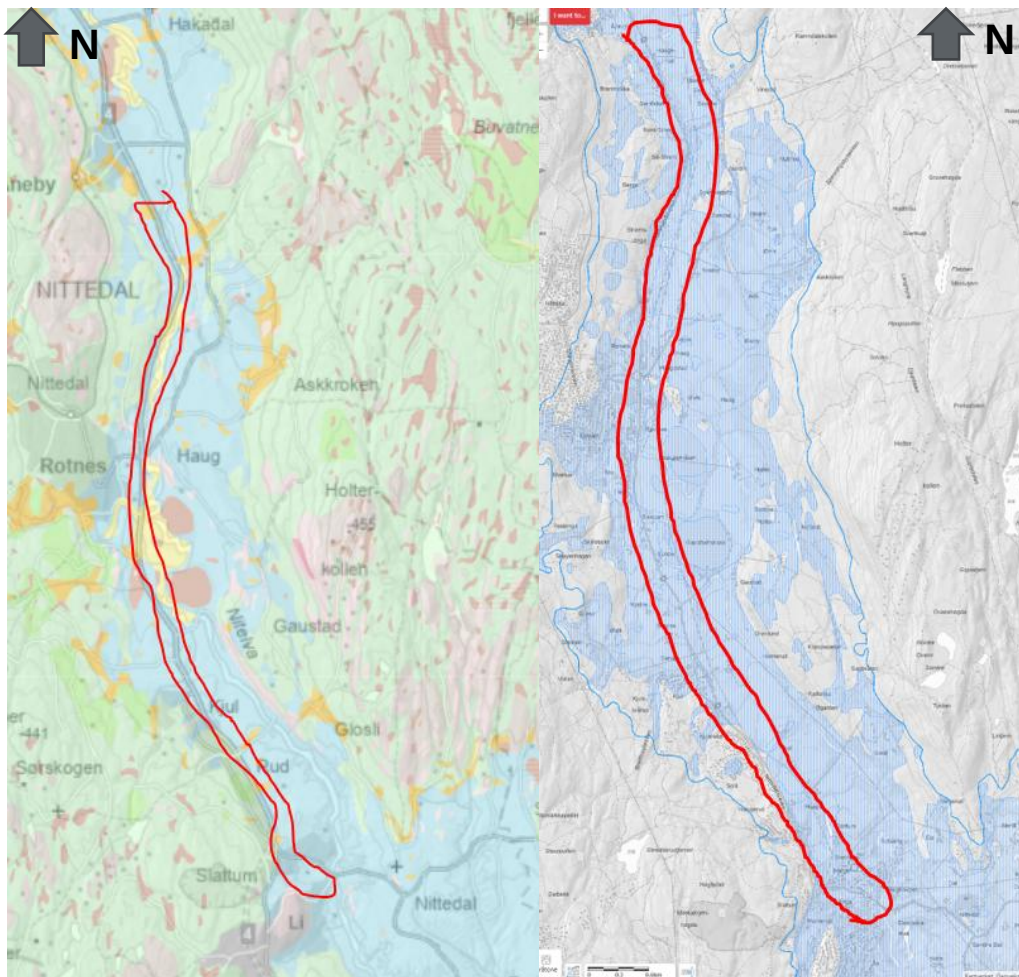
Løsmassekart fra NGU viser at det er forekomst av hav- og fjordavsetninger i hele traséen. I enkelte områder indikeres det elveavsetning (gult) og noen lommer med torv/myr (brunt). Dalsidene antydes å bestå av morene (grønt) eller berg i dagen (rosa). Aktsomhetskartet viser at det er mulighet for sammenhengende forekomst av marin leire langs hele traséen.

Figur 2 Løsmassekart til venstre og områder med mulighet for sammenhengende forekomst av marin leire til høyre. VA-trase ligger innenfor område skissert med rødt.

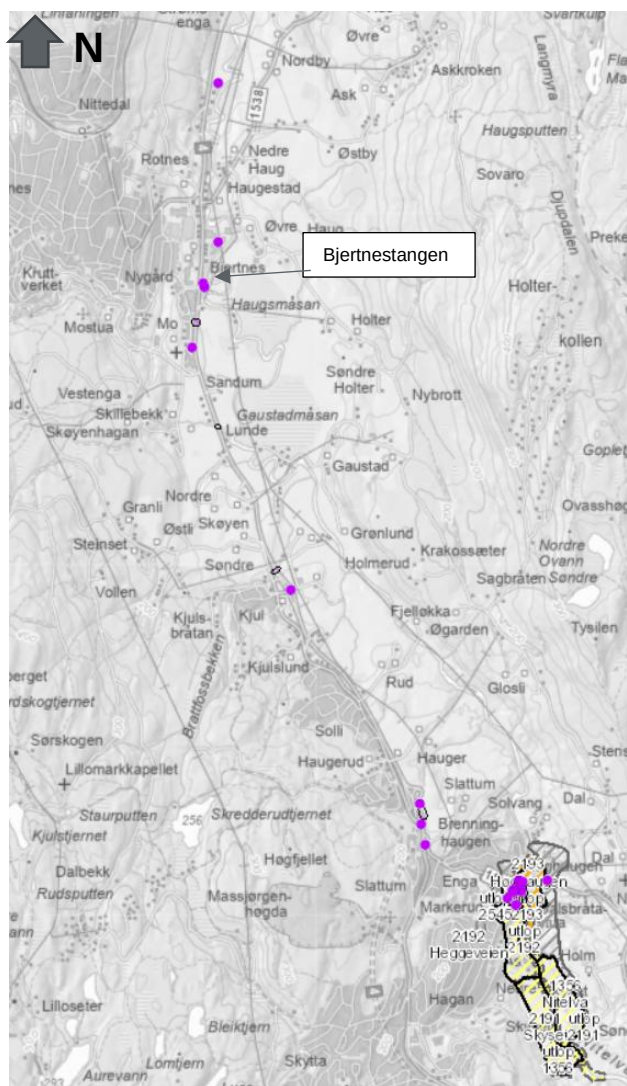
Figur 3 Registrerte faresoner og kvikkleirepunkter fra SVV hentet fra NVE Atlas

Det er kun registrert faresoner ved Li i NVE atlas. I tillegg er det registrert enkelte kvikkleirepunkter fra SVV markert med lilla i Figur 3. Det er også utført områdestabilitetsvurdering og utarbeidelse av faresoner for Bjertnestangen av Løvlien Georåd [1].

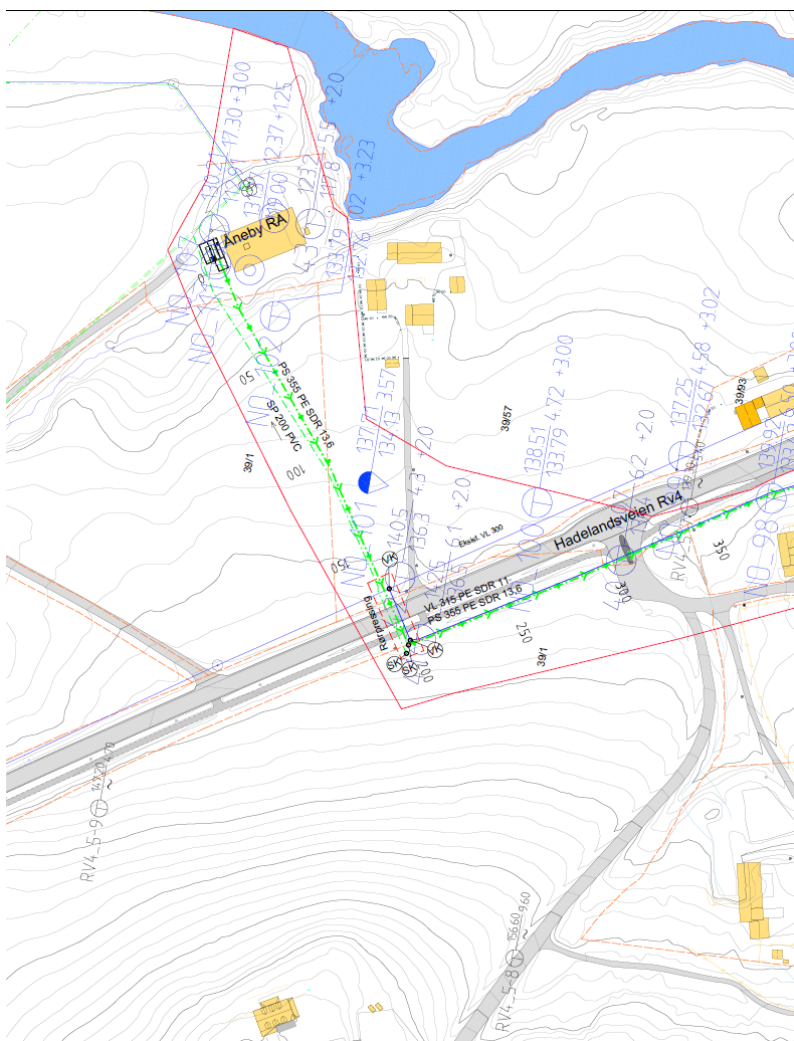
Figur 5 Plantegning med va-trase og aktuelle borpunkt

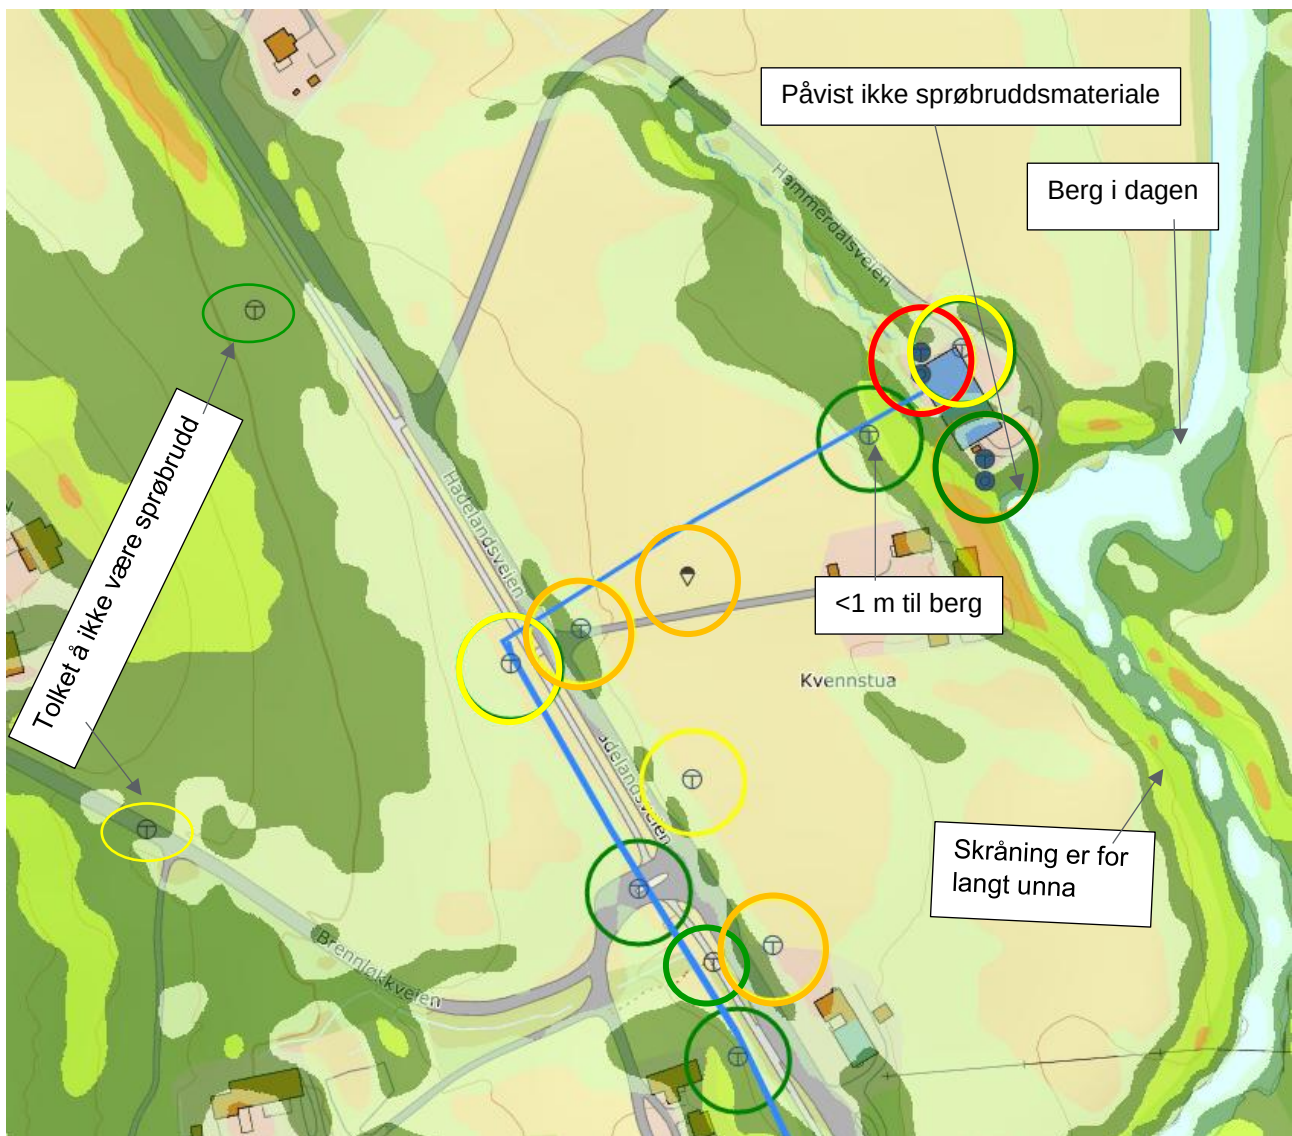
Figur 6 Oversiktsbilde med terrenghelning, borpunkt med tolket kvikkleire og skissert va-trase. Gul sirkel indikerer leire, oransje sirkel er antatt sprøbrudd og rød er påvist sprøbrudd. Grønn er enten påvist ikke sprøbrudd eller tolket å ikke inneholde leire.

Det er trolig marin avsetning med mulig sprøbruddmateriale i sonderinger NO\_101 og 42 (begge med løsmassetykkelse mindre eller lik 4,2 m). Her er derimot terrenget flatt. Like vest for selve renseanlegget er det en skråning ned mot bekken, men på toppen av skråningen viser NO\_102 bare 1 m til påvist berg. Det er påvist sprøbruddmateriale i dybde 7-8 m i analysert sylinderprøve i posisjon NO\_111 rett nord/nord-vest for renseanlegget. Sondering NO\_107, som ligger nær NO\_111, er antatt å ikke vise sprøbruddmateriale. Totalsonderingen i punkt 43 indikerer null økning i motstand mellom 1-3 m dyp. Samtidig kommenterer borer at det er grusig jord og prøver som er tatt viser siltig, sandig leire. Basert på dette tolkes det å ikke være sprøbrudd i borpunkt 43.

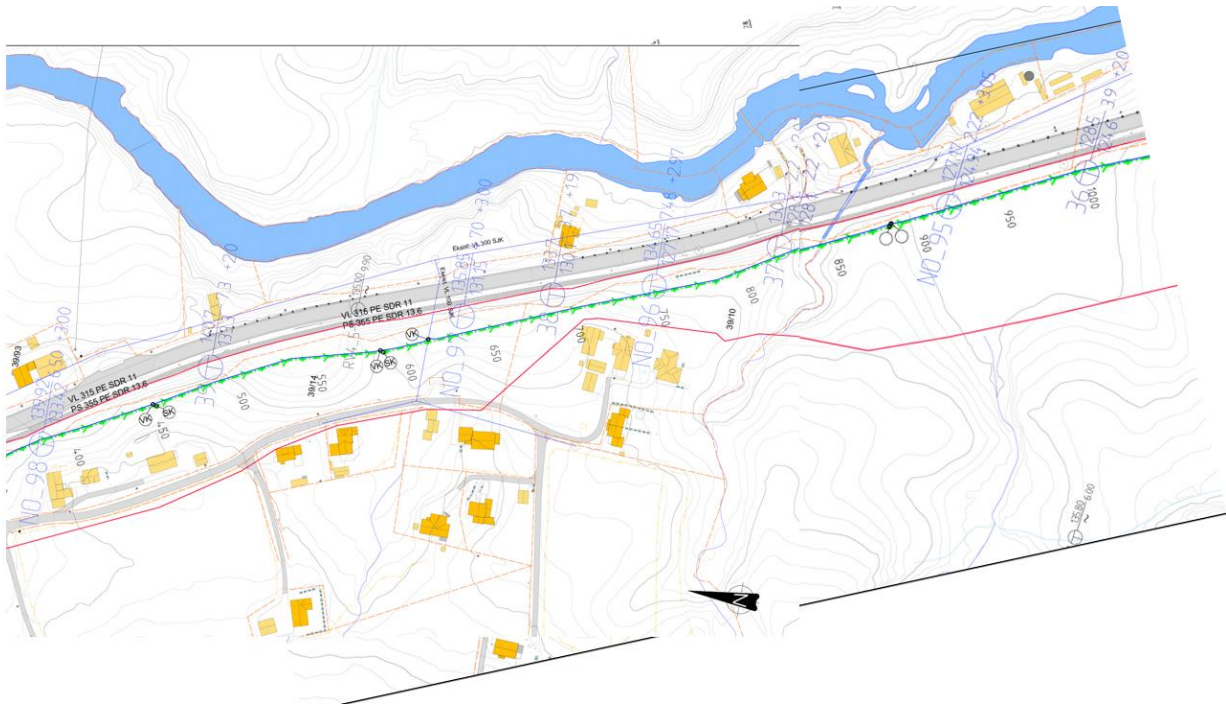
Figur 7 Plantegning med va-trase og aktuelle borpunkter

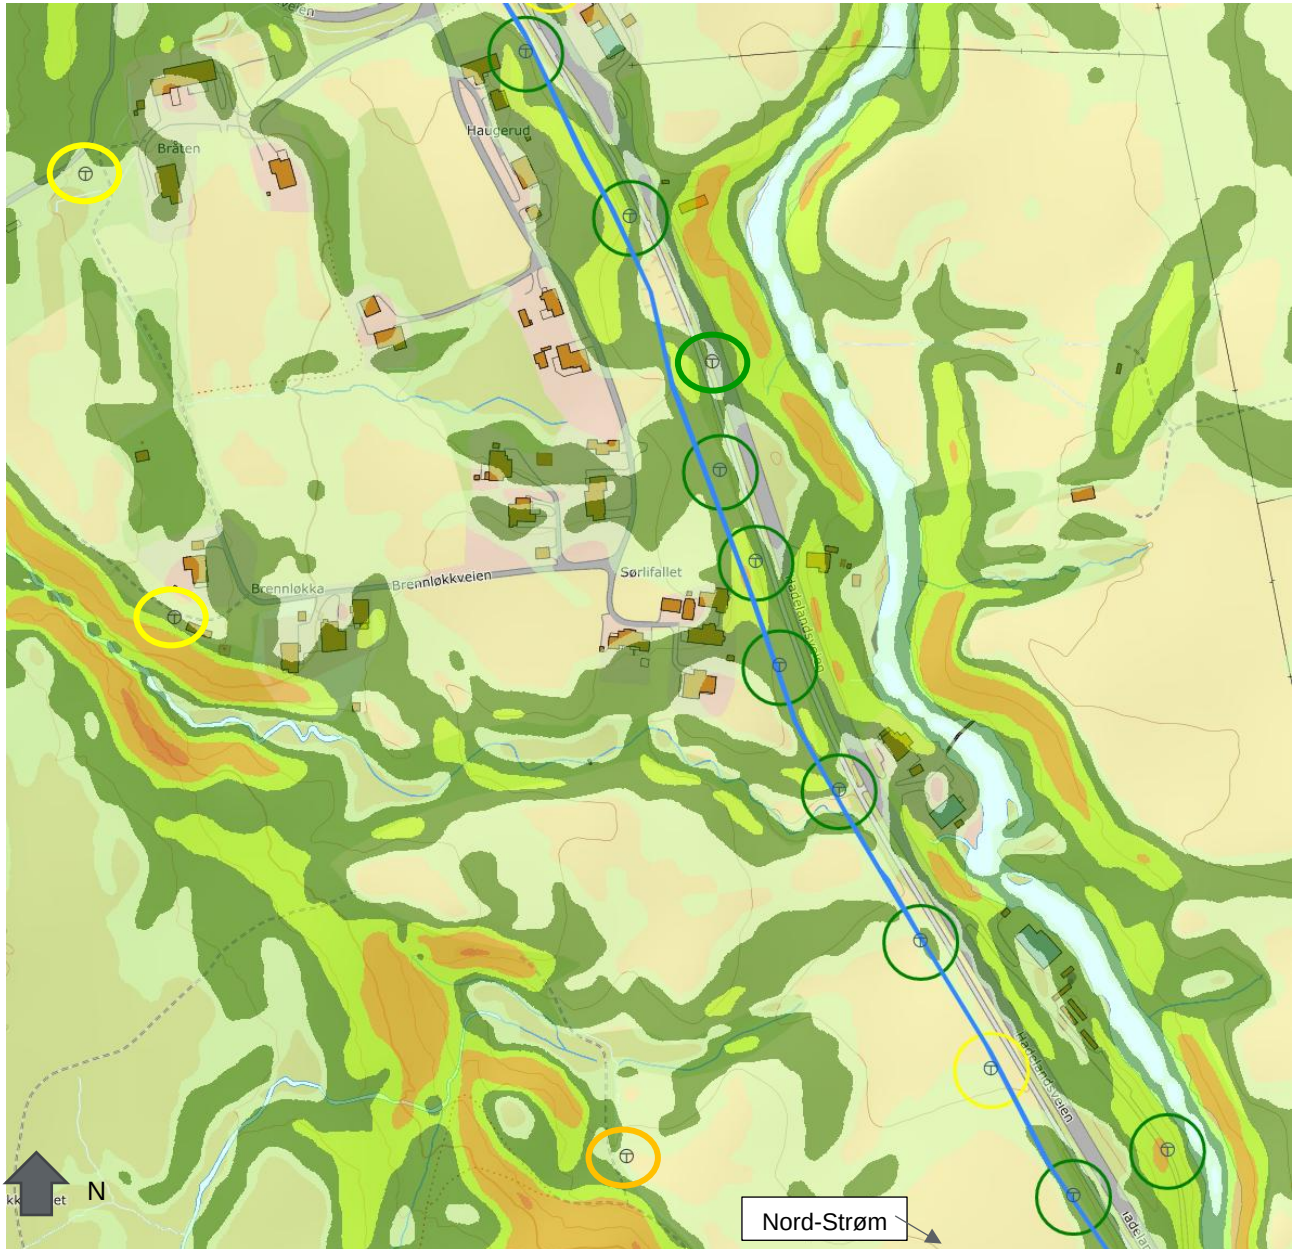
Figur 8 Oversiktsbilde med terrenghelning, borpunkt med tolket kvikkleire og skissert va-trase. Gul sirkel indikerer leire, oransje sirkel er antatt sprøbrudd og rød er påvist sprøbrudd. Grønn er enten påvist ikke sprøbrudd eller tolket å ikke inneholde leire..

Totalsonderingene langs selve traséen viser for delstrekket tørrskorpeleire over moreneforekomster over berg. Stedvis er det også grunt til berg. Mot vest har delstrekket overliggende hellende terreng som stedvis innehar topografiske forutsetninger for områdeskred. Totalsonderinger utført vest for traséen mellom Bråten og Brennløkkveien indikerer fast leire eller sand til antatt berg på ca. 3-4 m, mens mellom Brennløkkveien og Nord-Strøm er det et borpunkt som indikerer sprøbruddmateriale [7].

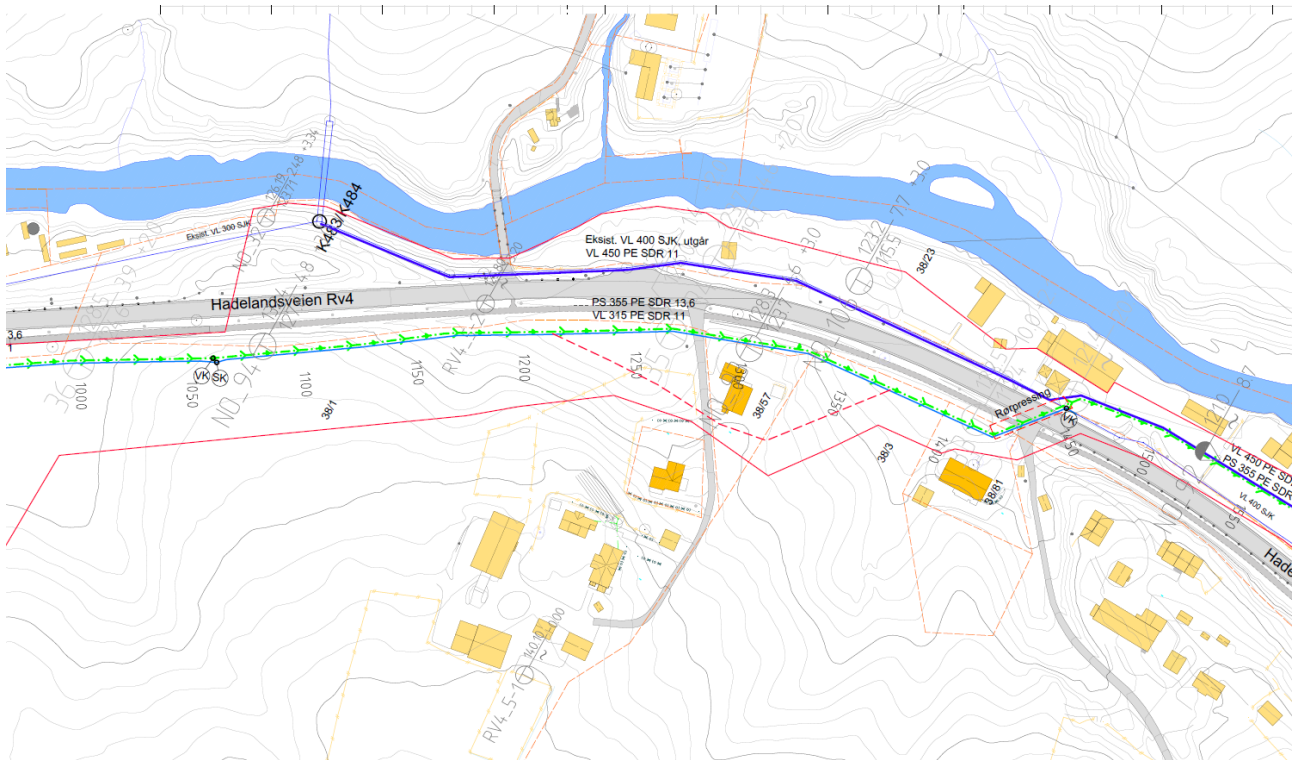
Figur 9 Plantegning med VA-trase og aktuelle borpunkt

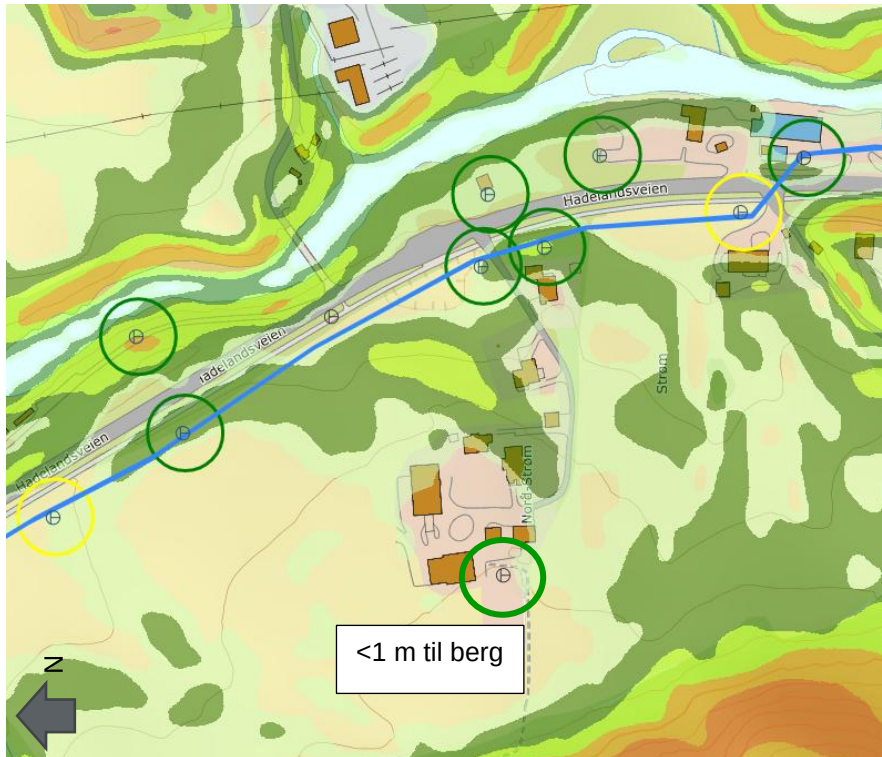
Figur 10 Oversiktsbilde med terrenghelning, borpunkt med tolket kvikkleire og skissert va-trase. Gul sirkel indikerer leire, oransje sirkel er antatt sprøbrudd og rød er påvist sprøbrudd. Grønn er enten påvist ikke sprøbrudd eller tolket å ikke inneholde leire.

Sonderingene langs eller nær traséen, borpunkt 32-35, NO\_106, NO\_93-94, NO\_32 og RV4\_5-2 [21], er tolket å vise ikke sprøbruddmateriale. En mulig problemstilling er om traséen er i et utløpsområde for tilstøtende jorder i vest, tilhørende Nord-Strøm gård. Sondering RV4\_5-1 viser derimot kun 1 m til fast (antatt berg). Kombinert med terrenghelning under 1:20 like nord konkluderes det at dette området ikke kan være et løснеområde.

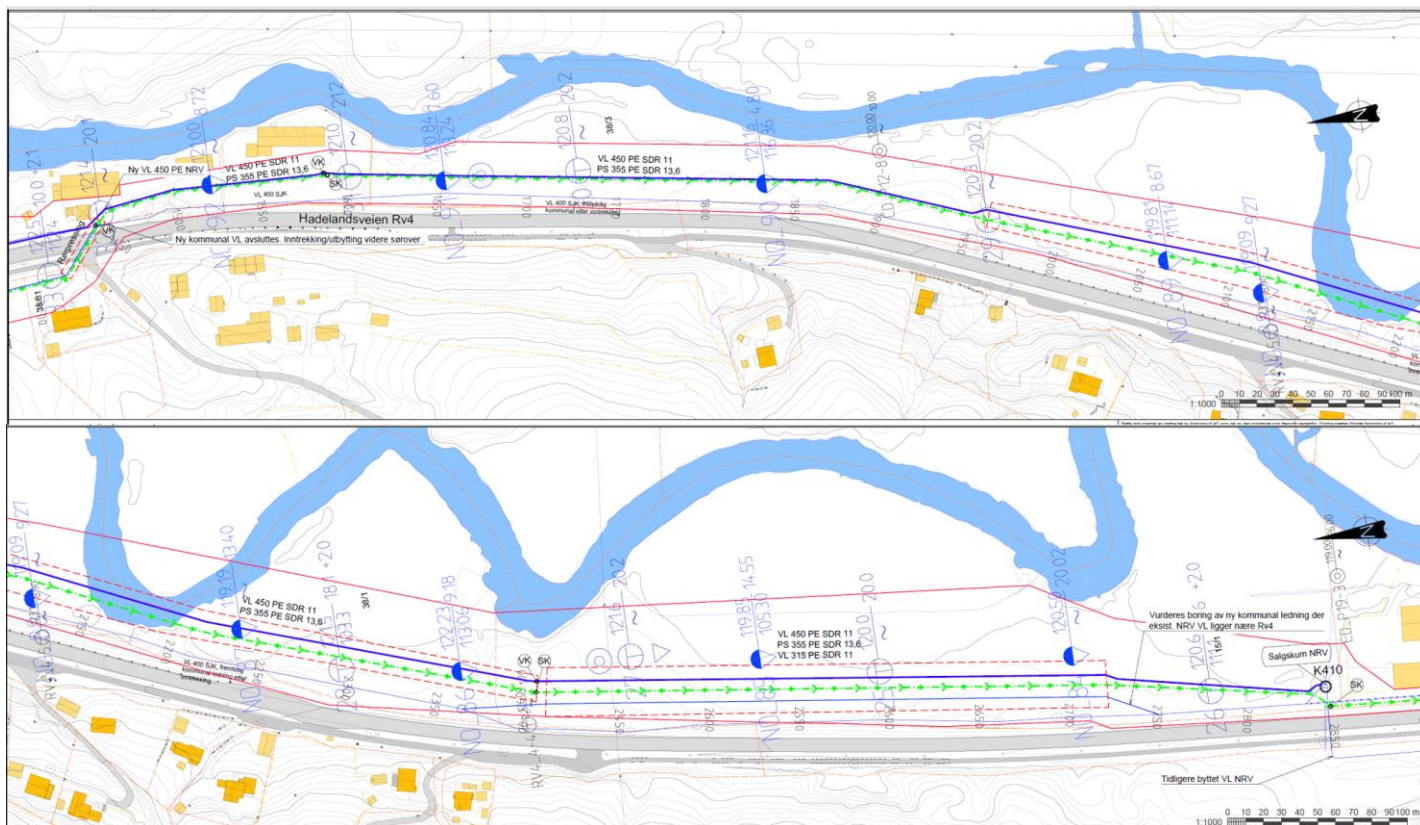
Figur 11 Plantegning med va-trase og aktuelle borpunkt

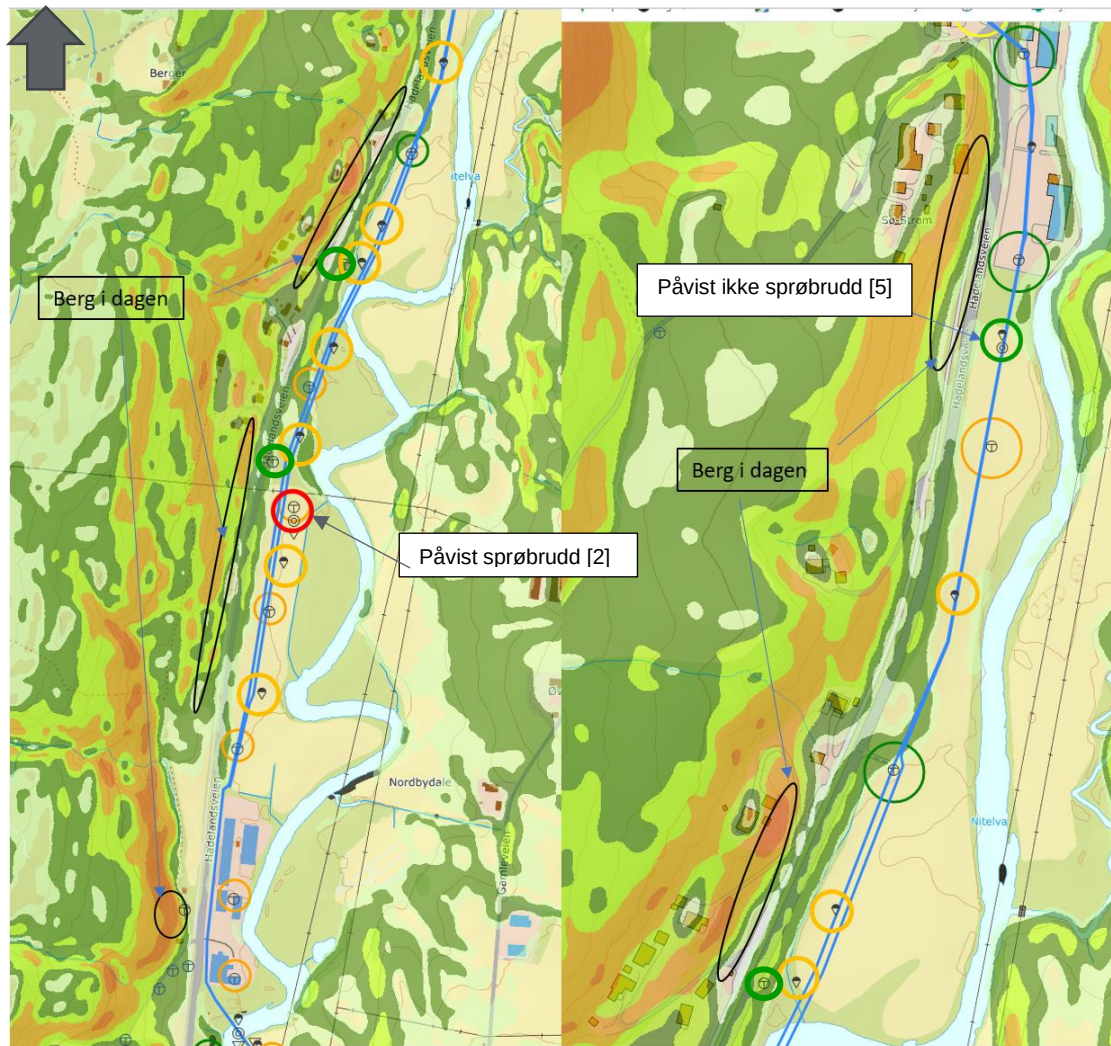
Figur 12 Oversiktsbilde med terrenghelning, borpunkt med tolket kvikkleire og skissert va-trase. Gul sirkel indikerer leire, oransje sirkel er antatt sprøbrudd og rød er påvist sprøbrudd. Grønn er enten påvist ikke sprøbrudd eller tolket å ikke inneholde leire..

Sonderingene på strekningen viser generelt bløt leire og er tolket å kunne være sprøbrudd. I et punkt er det påvist sprøbrudd, borpunkt 27. Topografien vest for Rv.4 er bratt, og det er observert berg i dagen og bergskjæring langs store deler av strekningen. Langs Va-traseen er topografien relativt flat. På to steder er det bratt skråning ned mot elva, men basert på sonderingene i RV4\_4-4 og RV4\_4-5 som viser faste masser, er det vurdert at det ikke er fare for områdeskred her. Det er vurdert at skred fra skråninger i øst ikke kan innvirke på traséen da et evt. skred vil måtte krysse elven og gå et stykke opp for å nå traséen.

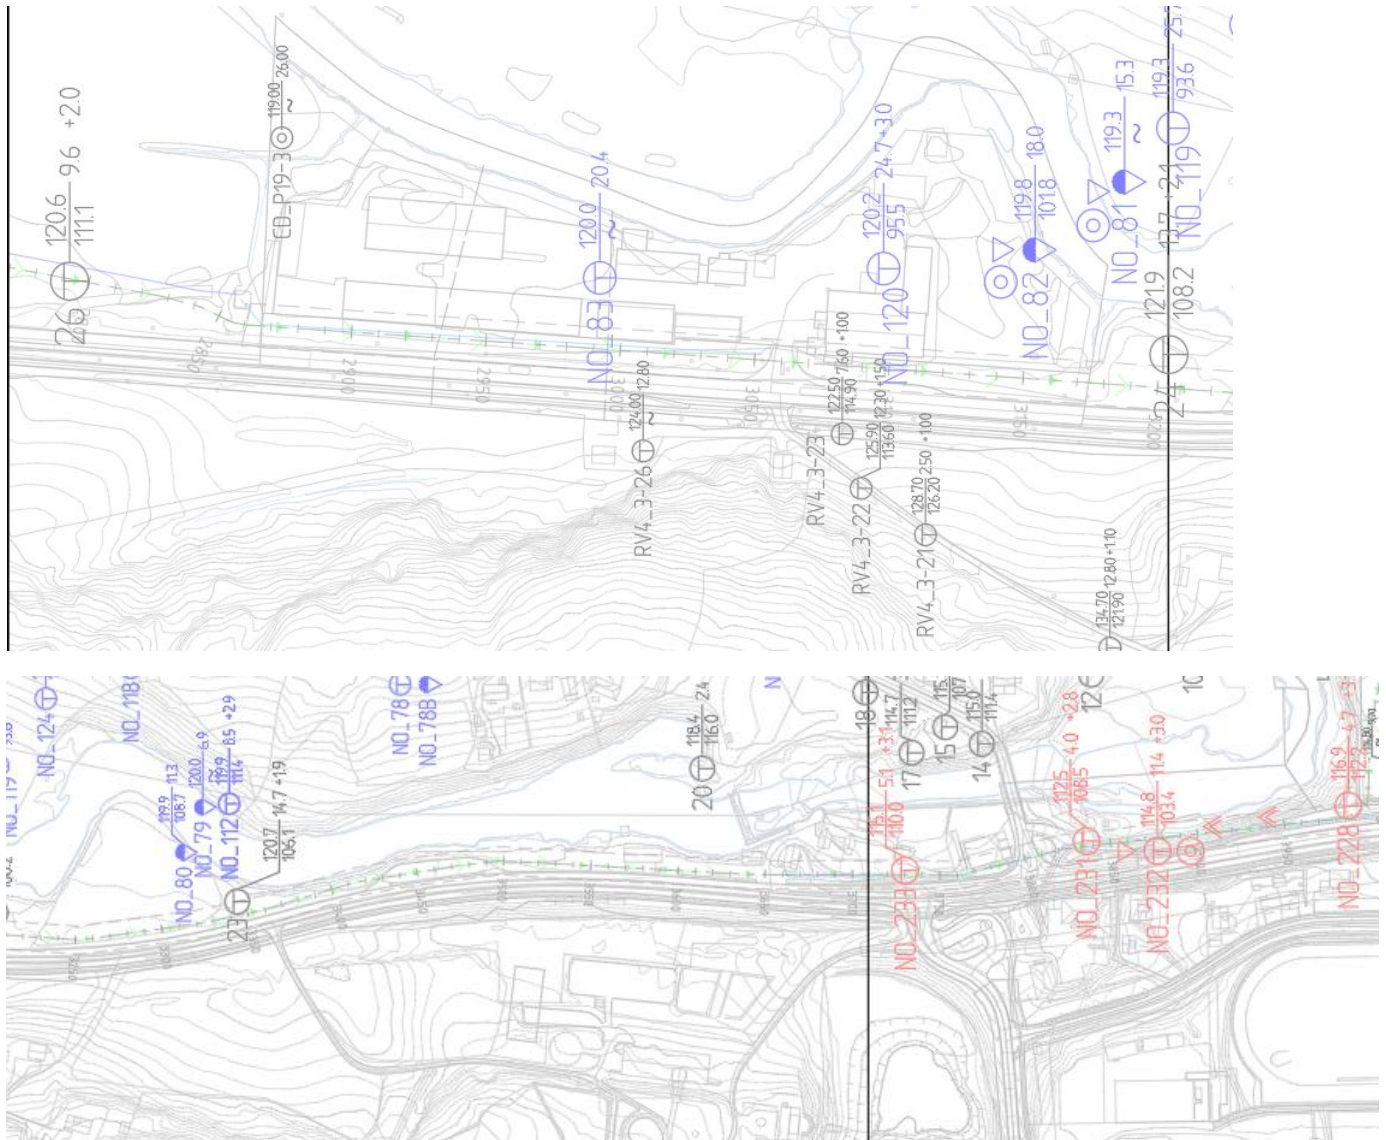
Figur 13 Plantegning med va-trase og borpunkt

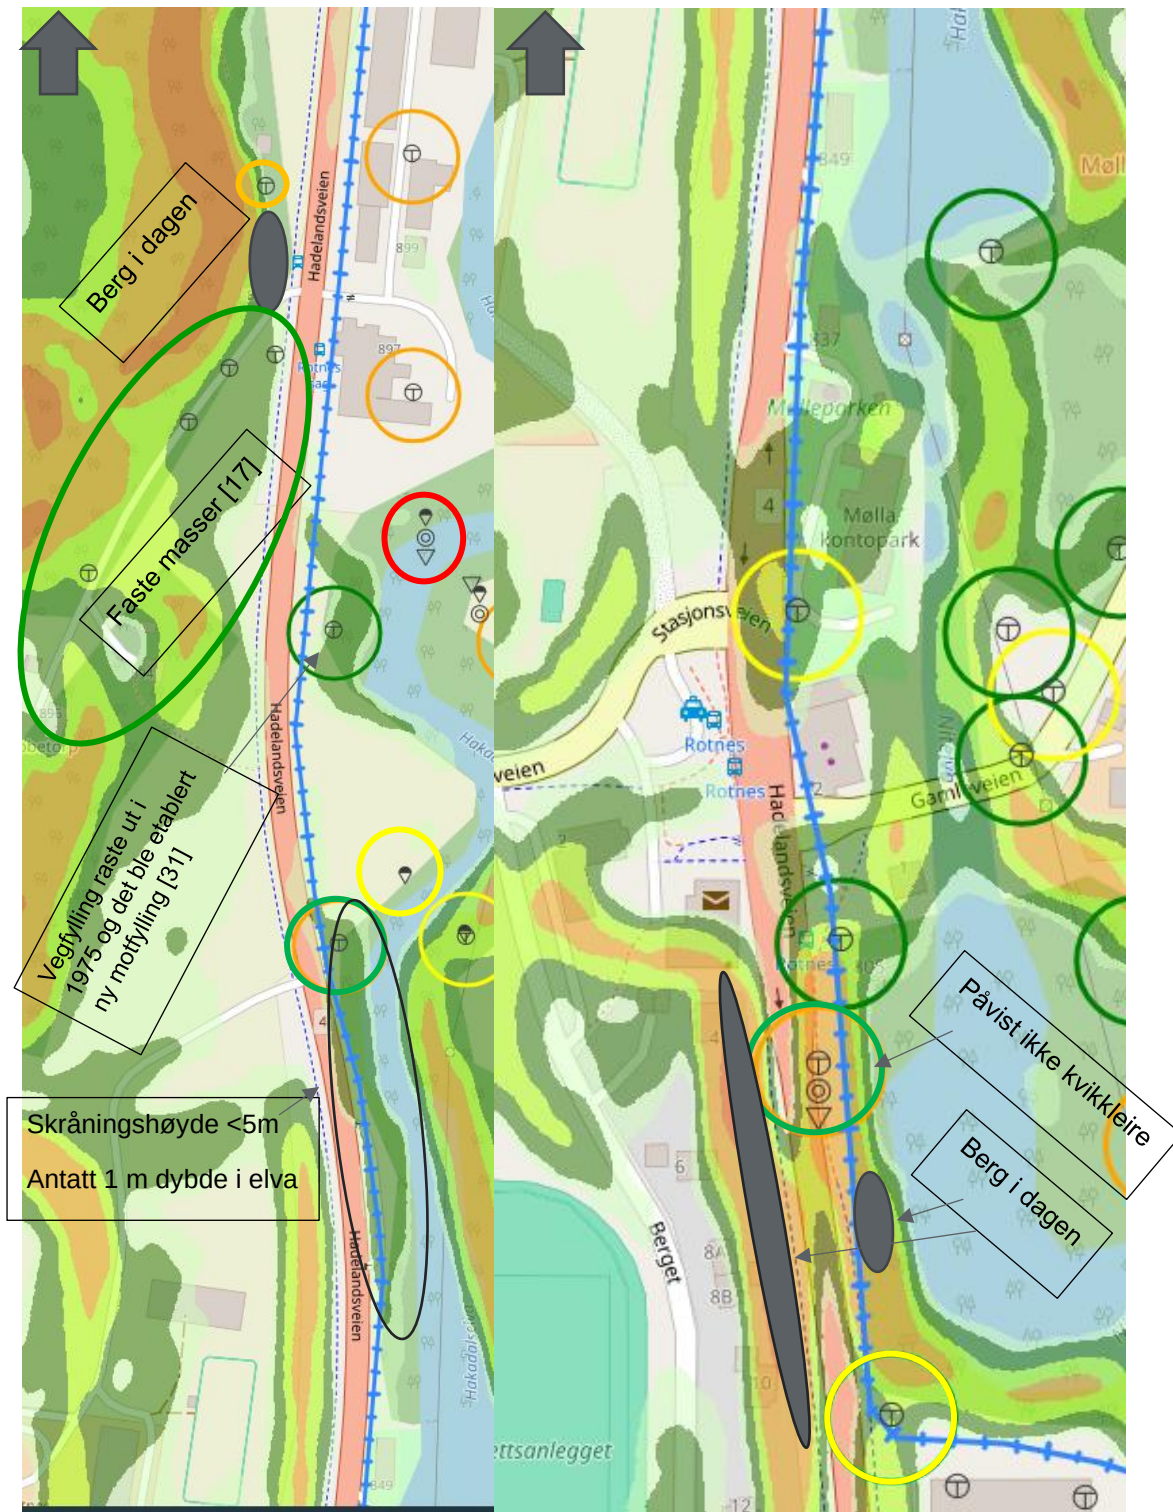
Figur 14 Oversiktsbilde med terrenghelning, borpunkt med tolket kvikkleire og skissert va-trase. Gul sirkel indikerer leire, oransje sirkel er antatt sprøbrudd og rød er påvist sprøbrudd. Grønn er enten påvist ikke sprøbrudd eller tolket å ikke inneholde leire.

Forbi Lagerhallene og ned til og med sondering 24 indikerer sonderingene bløt leire i flere punkter og prøveanalyser i posisjon NO\_82 (kt. +119,8) påviser sprøbruddmateriale ved 10,6 m dyp. Prøver tatt grunnere enn dette påviser ikke sprøbrudd. Prøveanalyser i posisjon NO\_81 (kt. +119,3) påviser ikke sprøbruddmateriale ned til 8 m dybde og dypere ned indikerer ikke totalsonderingen sprøbruddmateriale. Langs vestsiden av Rv4 er det observert berg i dagen og sonderinger utført indikerer faste masser. Litt sør for Lagerhallene har det tidligere (1975) gått et ras i vegfyllingen. Sondering 24 i rasområdet indikerer at løsmassene i skråningen ikke er sprøbruddmateriale. Basert på nevnte ligger eventuelt sprøbruddmateriale for dypt til å kunne gi et områdestabilitetsproblem.

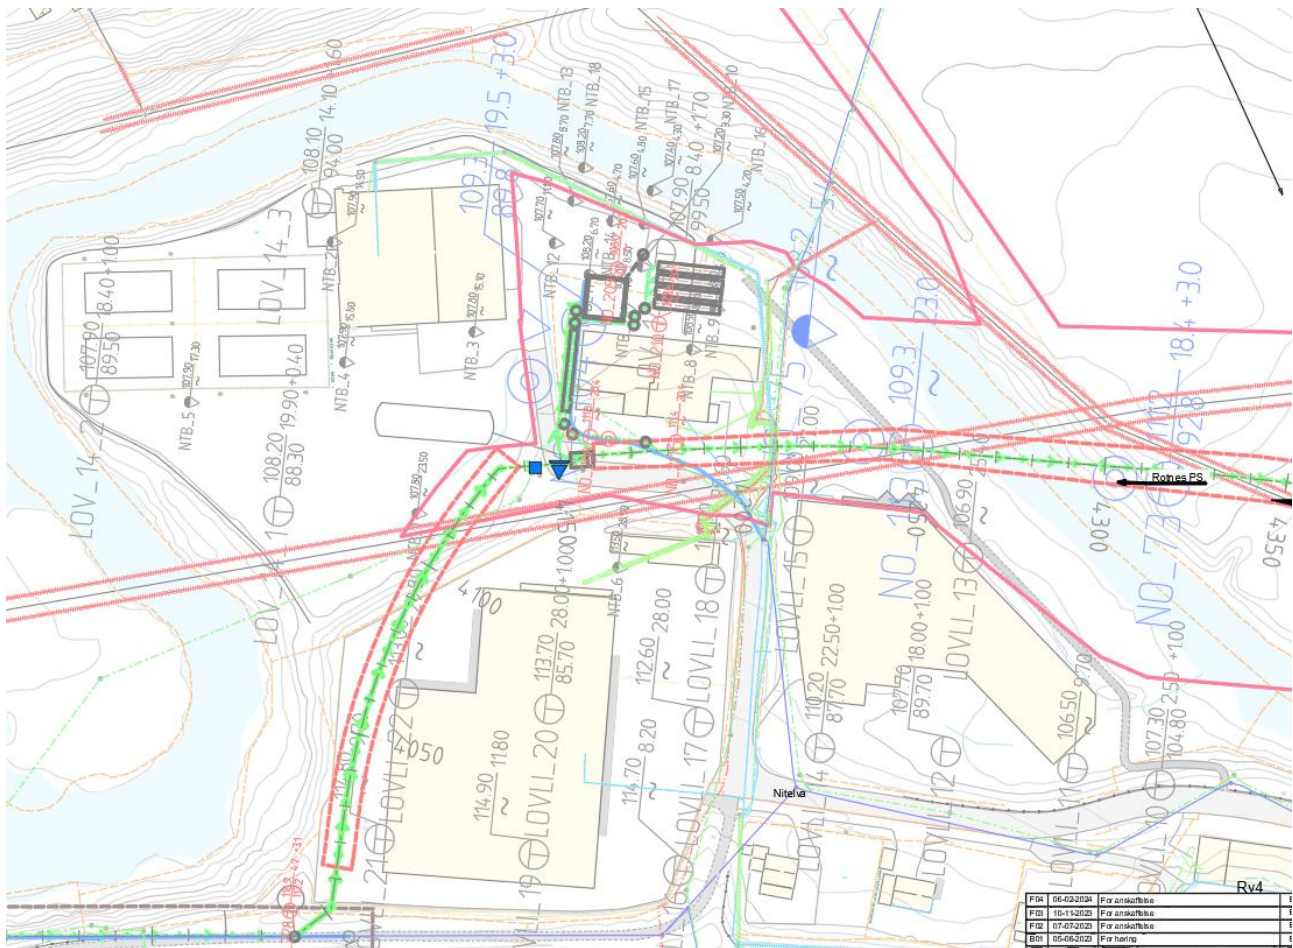
Figur 15 Plantegning med va-trase og aktuelle borpunkt. På enkelte borpunkt mangler symbol for prøvetaking og CPTu'er. For mer detaljer om utførte grunnundersøkelser på tomten vises det til borplan og oversikt i Tabell 1.

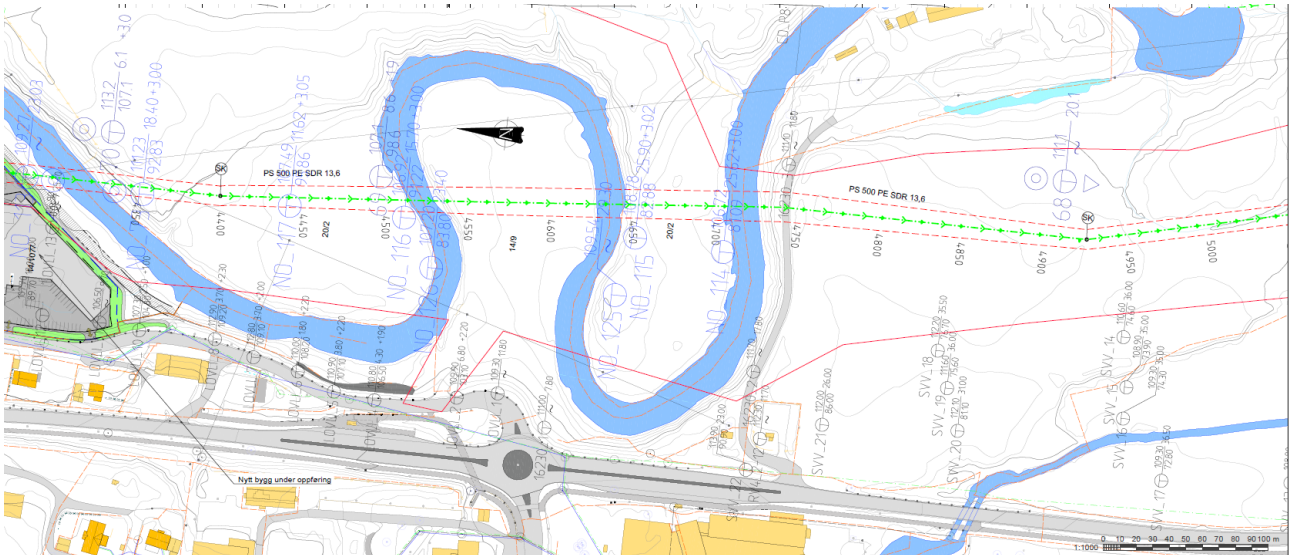
Figur 17 Plantegning med VA-trase og aktuelle borpunkt

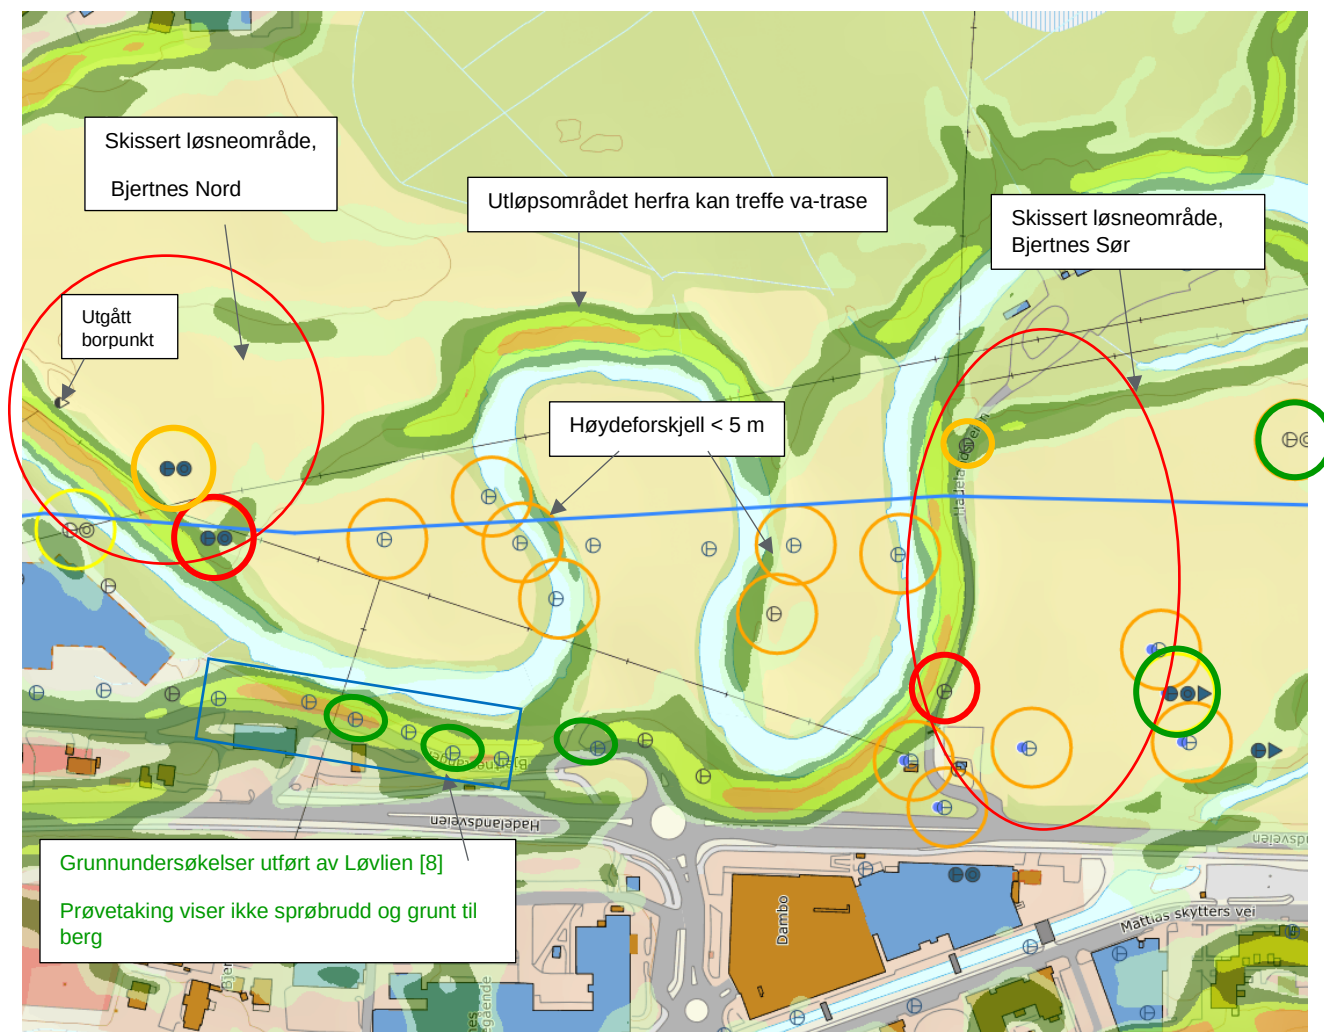
Figur 18 Oversiktsbilde med terrenghelning, borpunkt med tolket kvikkleire og skissert va-trase. Gul sirkel indikerer leire, oransje sirkel er antatt sprøbrudd og rød er påvist sprøbrudd. Grønn er enten påvist ikke sprøbrudd eller tolket å ikke inneholde leire.

Figuren over oppsummerer terrenghelning, grunnundersøkelser og skisserte løsne- og utløpsområder på delstrekningen. Som illustrert er det identifisert to mulige løsneområder og en skråning som kan føre til at et utløpsområde treffer va-traseen. Ved begge løsneområdene er det påvist sprøbruddmateriale. Grunnundersøkelser utført langs Rv.4 har påvist ikke sprøbrudd i flere punkter og det er dermed ikke fare for områdeskred fra denne skråningen.

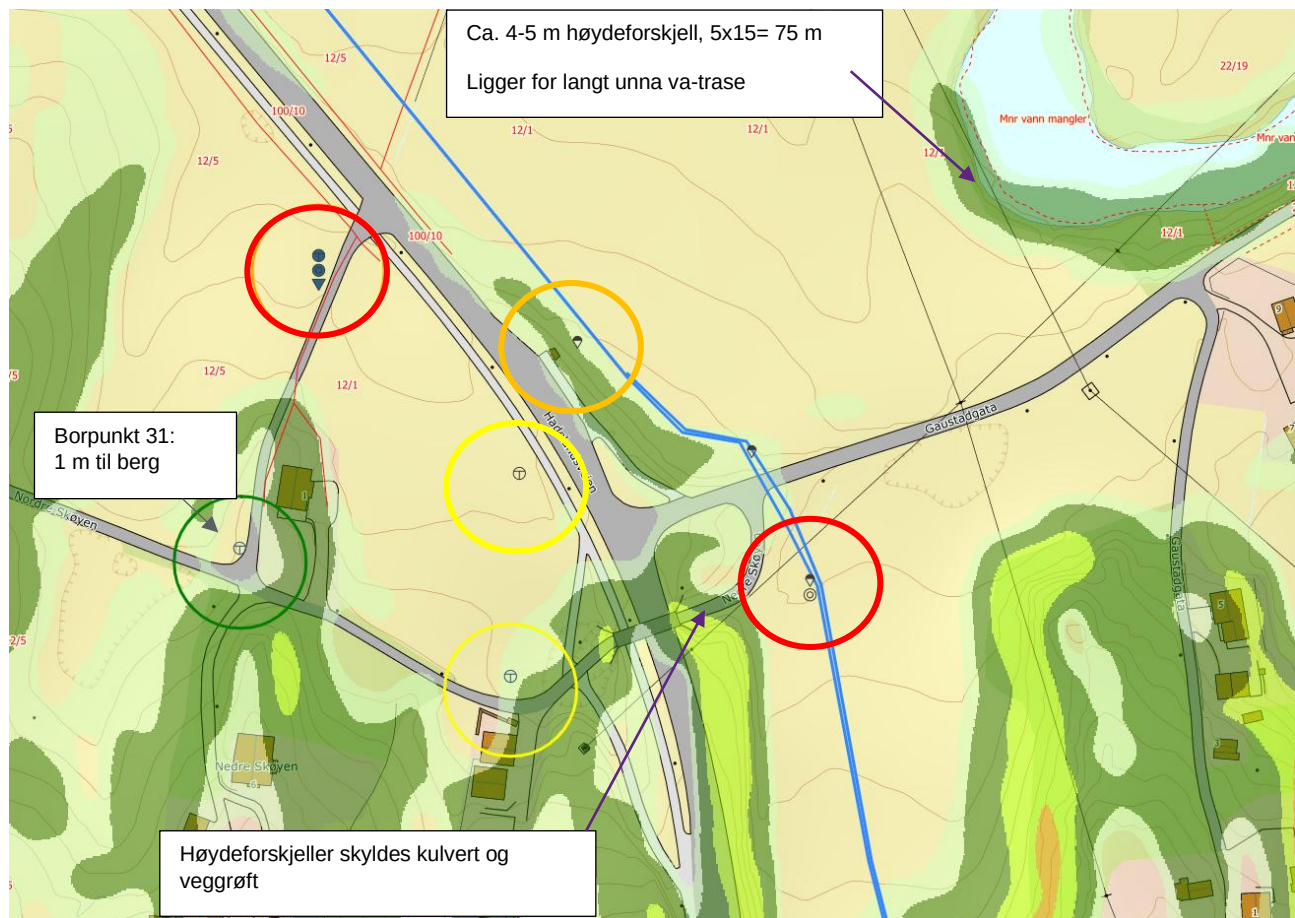
Figur 23 Oversiktsbilde med terrenghelning, borpunkt med tolket kvikkleire og skissert va-trase. Gul sirkel indikerer leire, oransje sirkel er antatt sprøbrudd og rød er påvist sprøbrudd. Grønn er enten påvist ikke sprøbrudd eller tolket å ikke inneholde leire.

Grunnundersøkelsene indikerer at det er bløt leire på delstrekningen og ca. 10-15 m til berg eller faste masser. Borpunkt NO\_031 skiller seg ut ved å være bare 1 m til berg, men dette punktet er tatt litt opp i skråningen bak Rv.4. Det er påvist kvikkleire i borpunkt NO\_067 og NO\_026 og sonderingen i borpunkt NO\_025 og NO\_069 gir indiksjoner på at det er mulig sprøbruddmateriale.

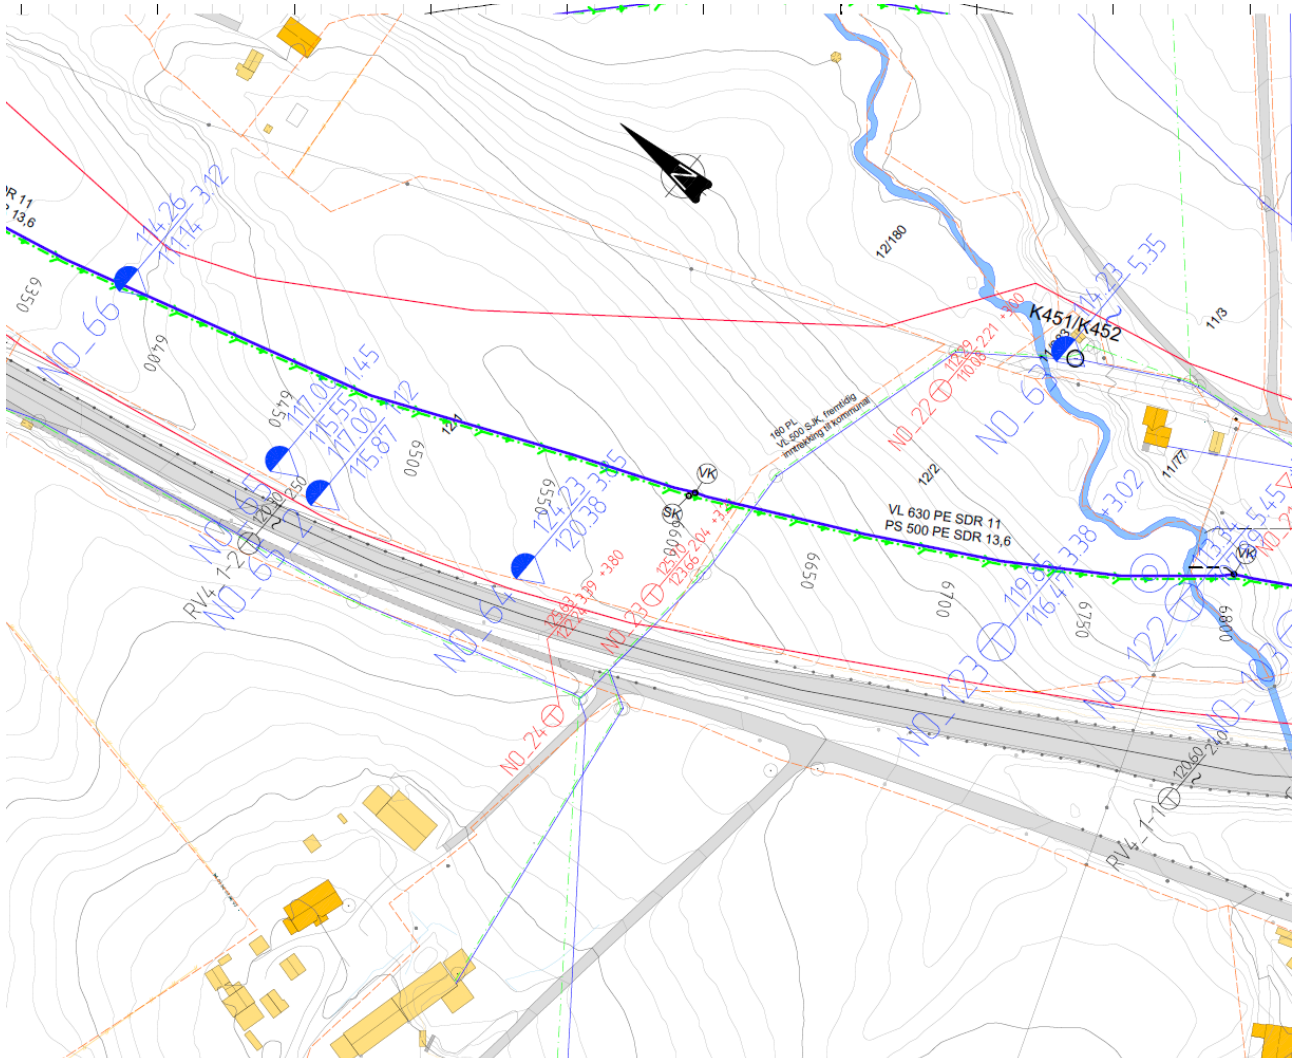
Figur 24 Plantegning med va-trase og aktuelle borpunkt.
