Nedre Romerike vann- og avløpsselskap IKS og Nittedal kommune

## ► **VA på langs - Områdestabilitetsutredning**

Oppdragsnr.: **52109281** Dokumentnr.: **52109281 - RIG04** Versjon: **F07** Dato: **2025-05-23**

Denne rapporten oppsummerer vurdering av områdestabilitet/skredfare i forbindelse med detaljregulering av nytt va-anlegg gjennom store deler av Nittedal kommune.

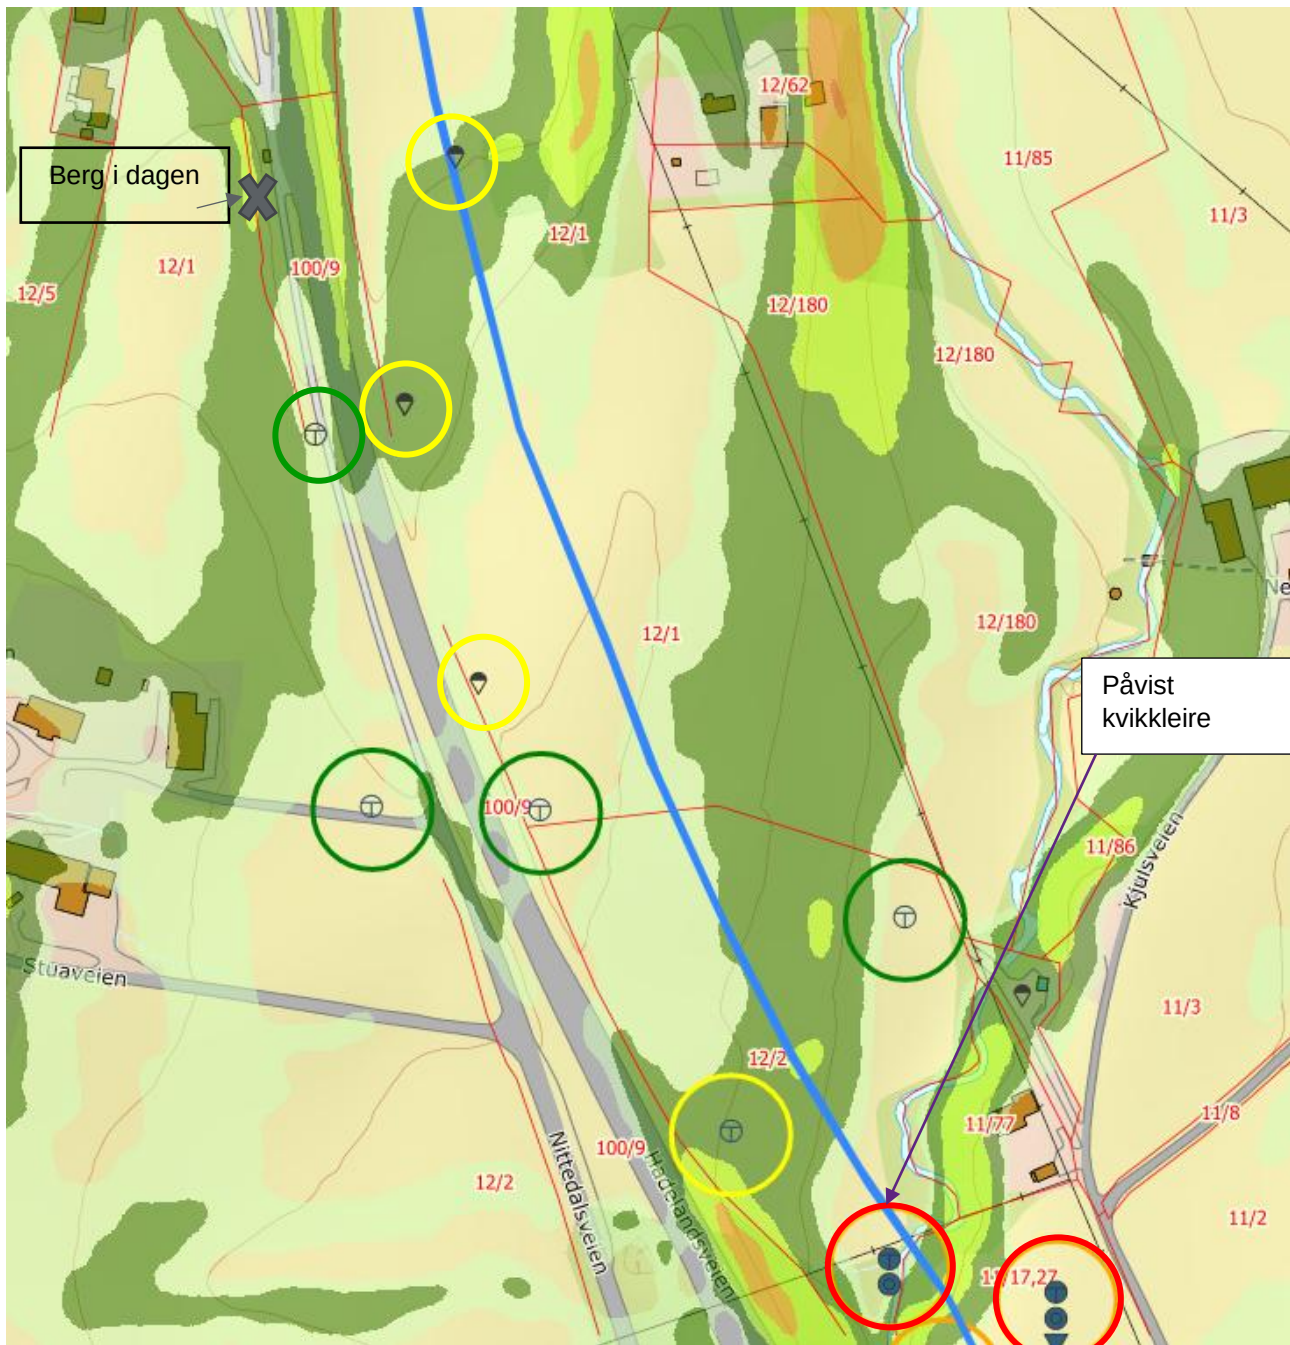
Figur 25 Oversiktsbilde med terrenghelning, borpunkt med tolket kvikkleire og skissert va-trase. Gul sirkel indikerer leire, oransje sirkel er antatt sprøbrudd og rød er påvist sprøbrudd. Grønn er enten påvist ikke sprøbrudd eller tolket å ikke inneholde leire.

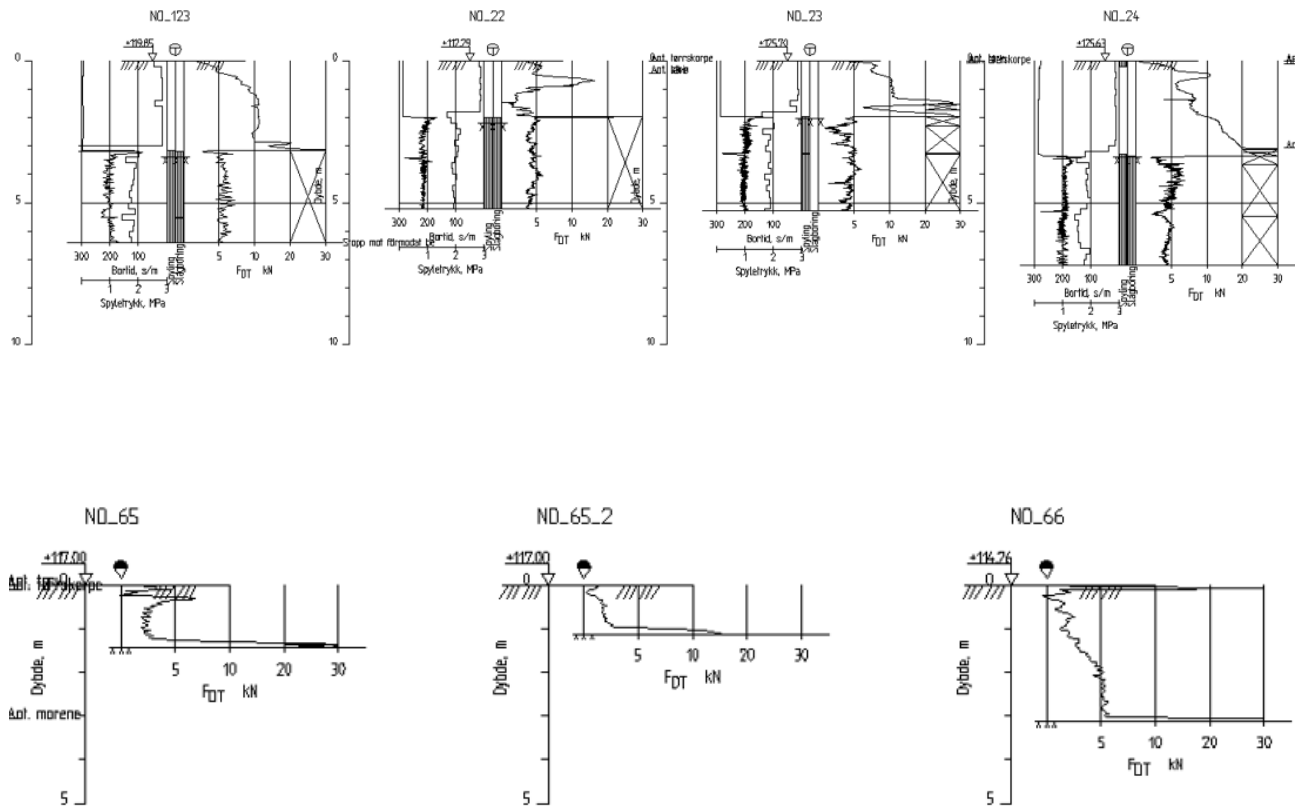
Figur 26 Aktuelle borpunkt utført av Norconsult

Sonderingene viser også at det er relativt grunt til berg (ca. 2-3 m) på store deler av strekningen, og det er tolket at det ikke er sprøbruddmateriale på delstrekningen. Det er derfor ikke fare for områdeskred.

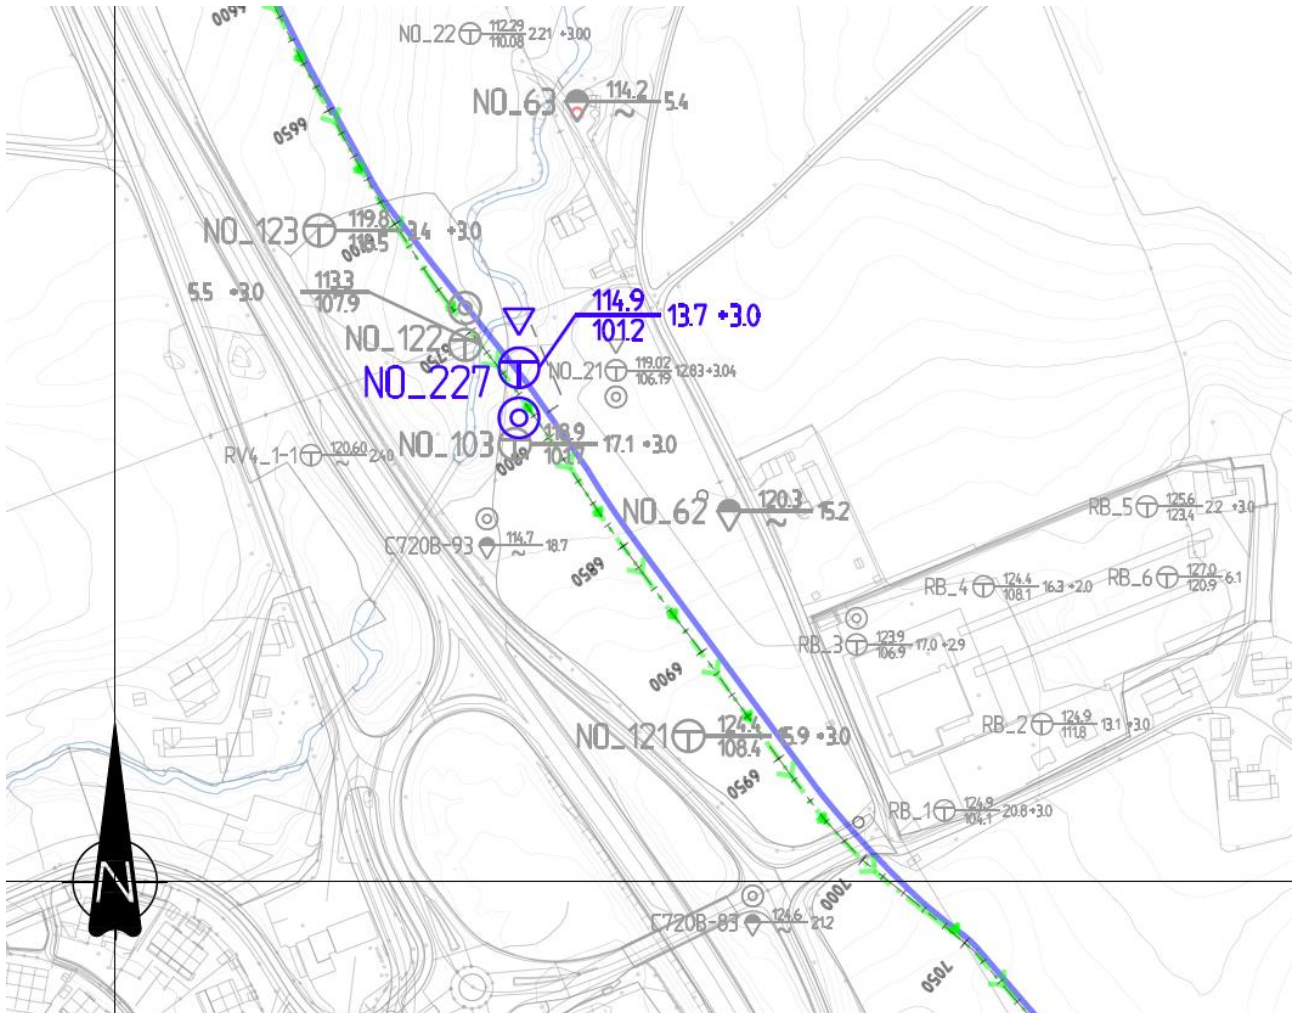
Figur 27 Plantegning med VA-trasé

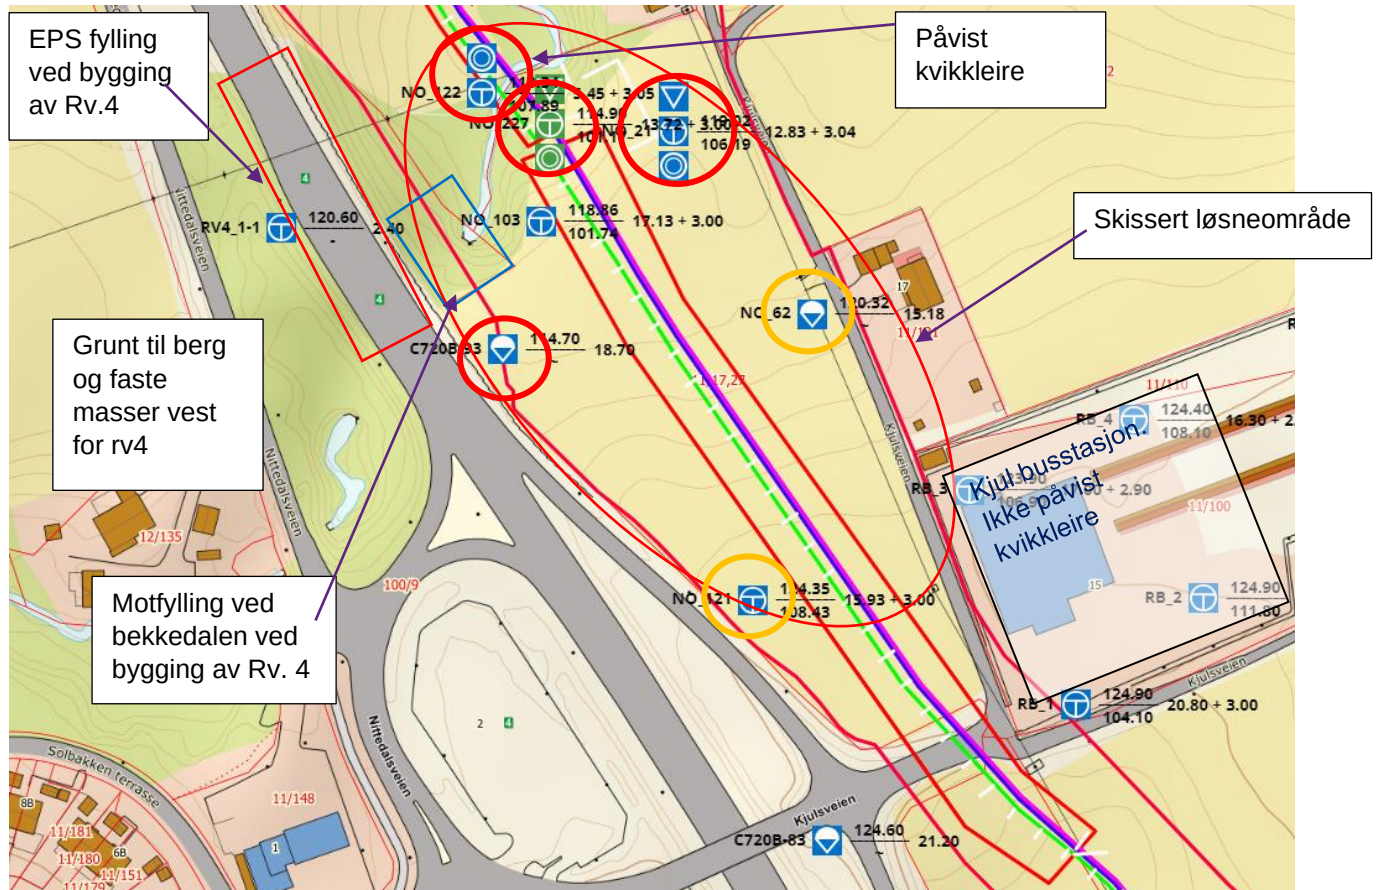
Grunnundersøkelser utført på delstrekningen fra Kjul og ned til bekkedalen har påvist kvikkleire i fire punkter og flere av sonderingene indikerer at det kan være sprøbruddmateriale. Topografien viser stor høydeforskjell ned mot bekkedalen og det er ikke mulig å utelukke faren for områdeskred på delstrekningen.

Figur 28 Oversiktsbilde med terrenghelning, borpunkt med tolket kvikkleire og skissert va-trase. Gul sirkel indikerer leire, oransje sirkel er antatt sprøbrudd og rød er påvist sprøbrudd. Grønn er enten påvist ikke sprøbrudd eller tolket å ikke inneholde leire.

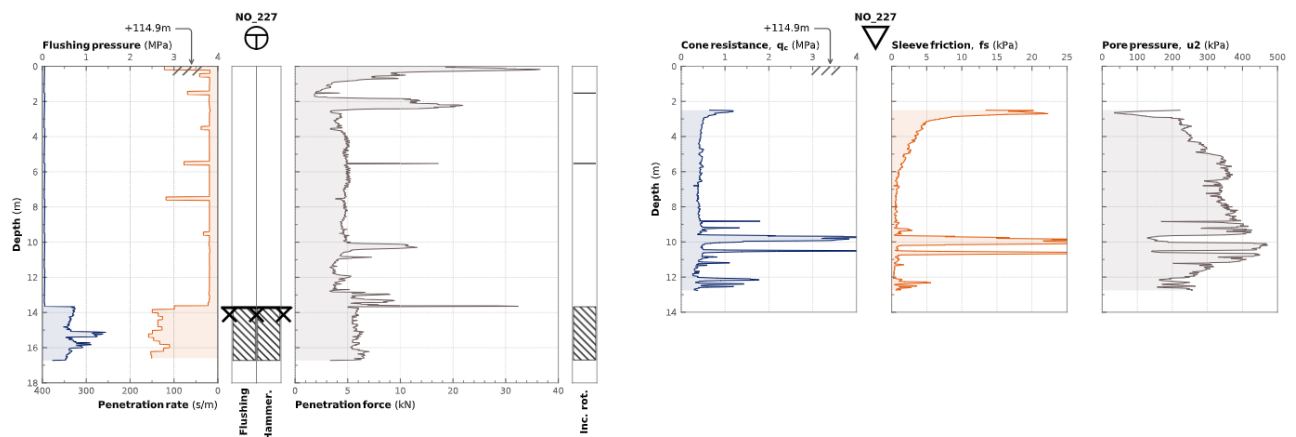
Figur 30: Sonderingsprofiler fra supplerende grunnundersøkelser i borpunkt NO\_227

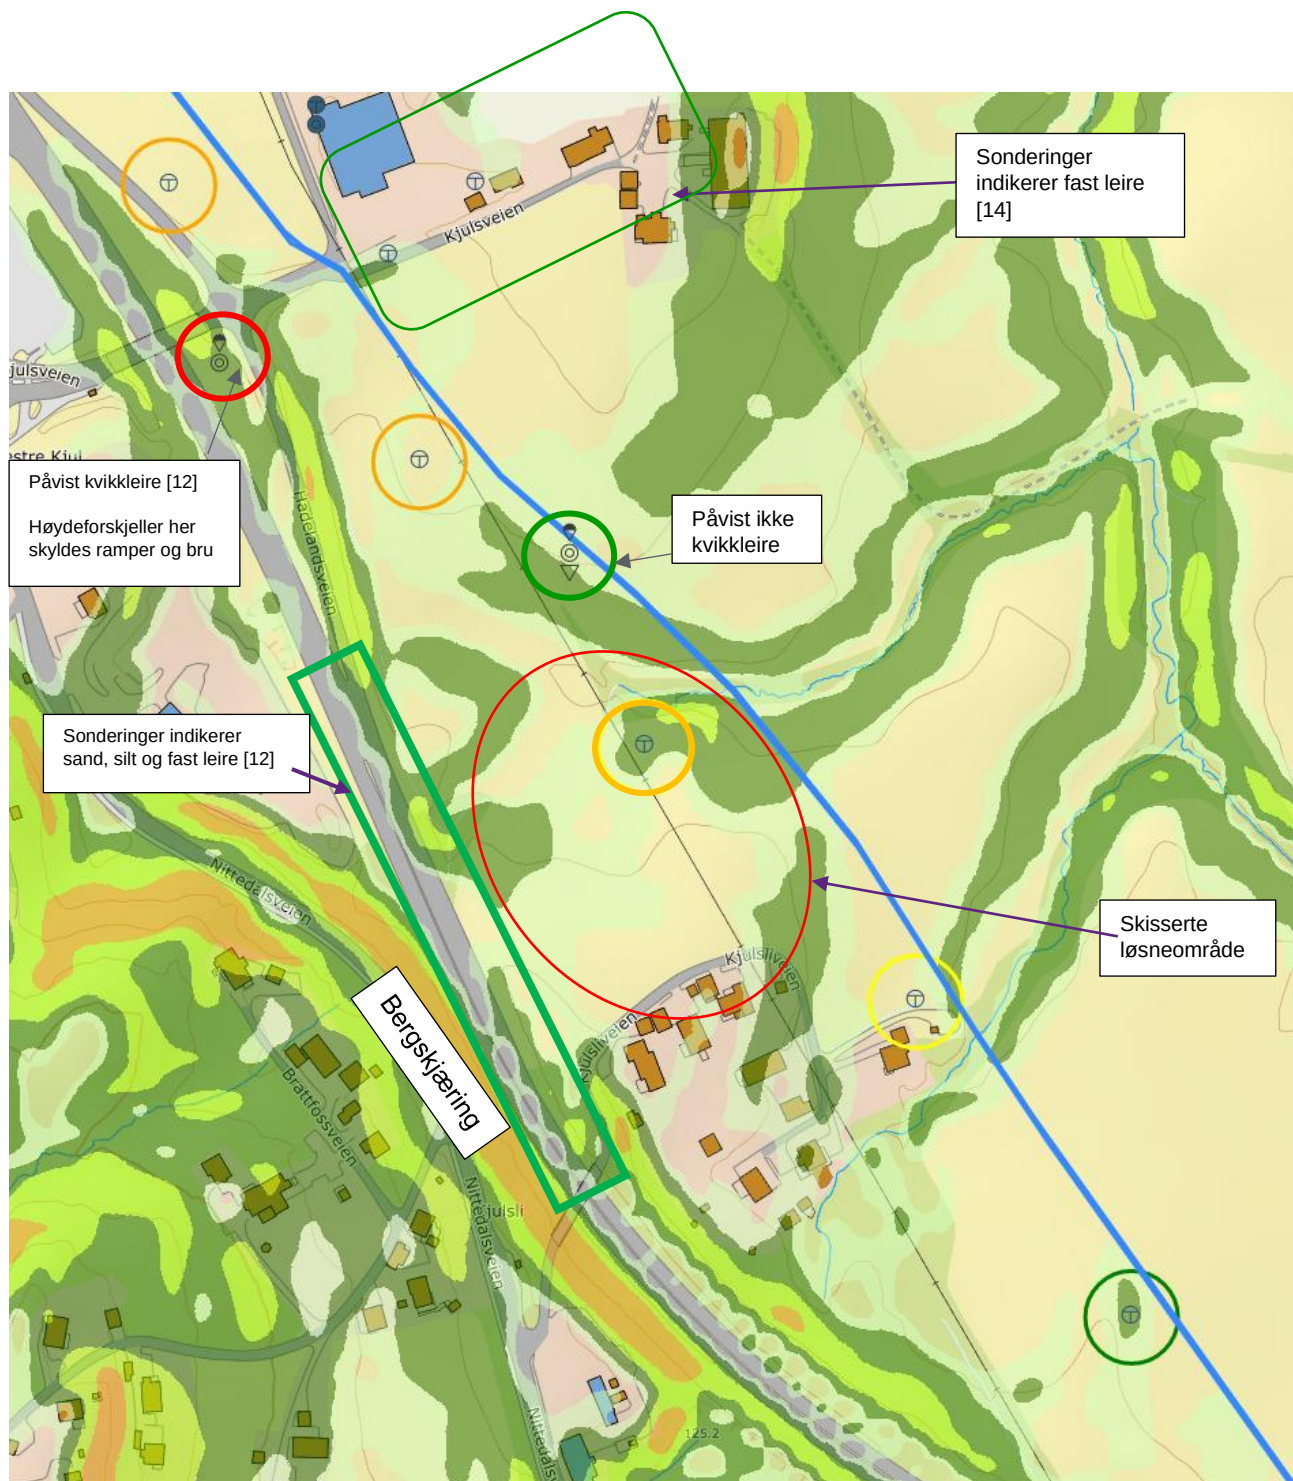
Figur 33 Oversiktsbilde med terrenghelning, borpunkt med tolket kvikkleire og skissert va-trase. Gul sirkel indikerer leire, oransje sirkel er antatt sprøbrudd og rød er påvist sprøbrudd. Grønn er enten påvist ikke sprøbrudd eller tolket å ikke inneholde leire.

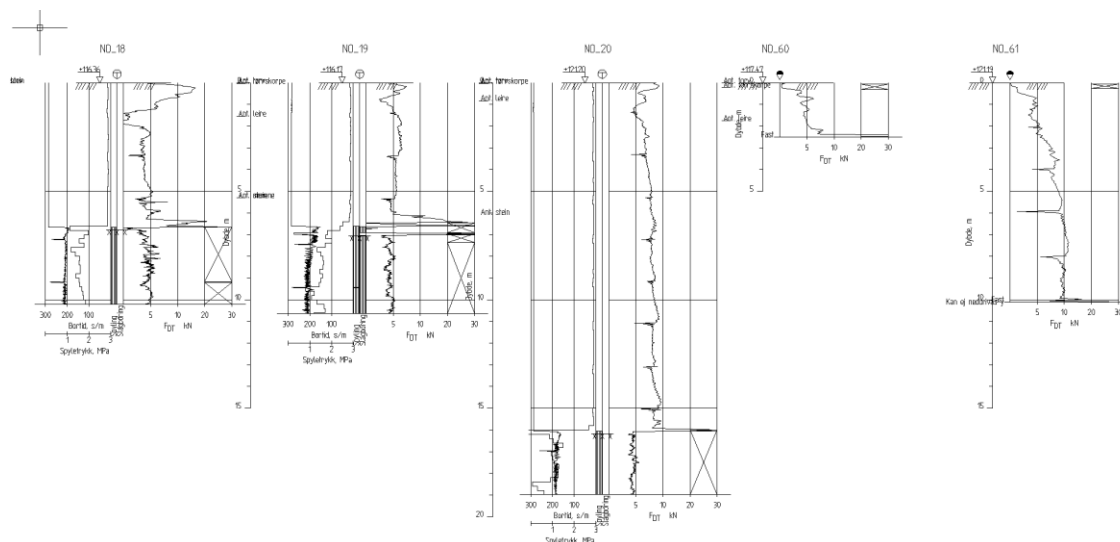
Figur 35 Aktuelle borpunkt på delstrekning utført av Norconsult

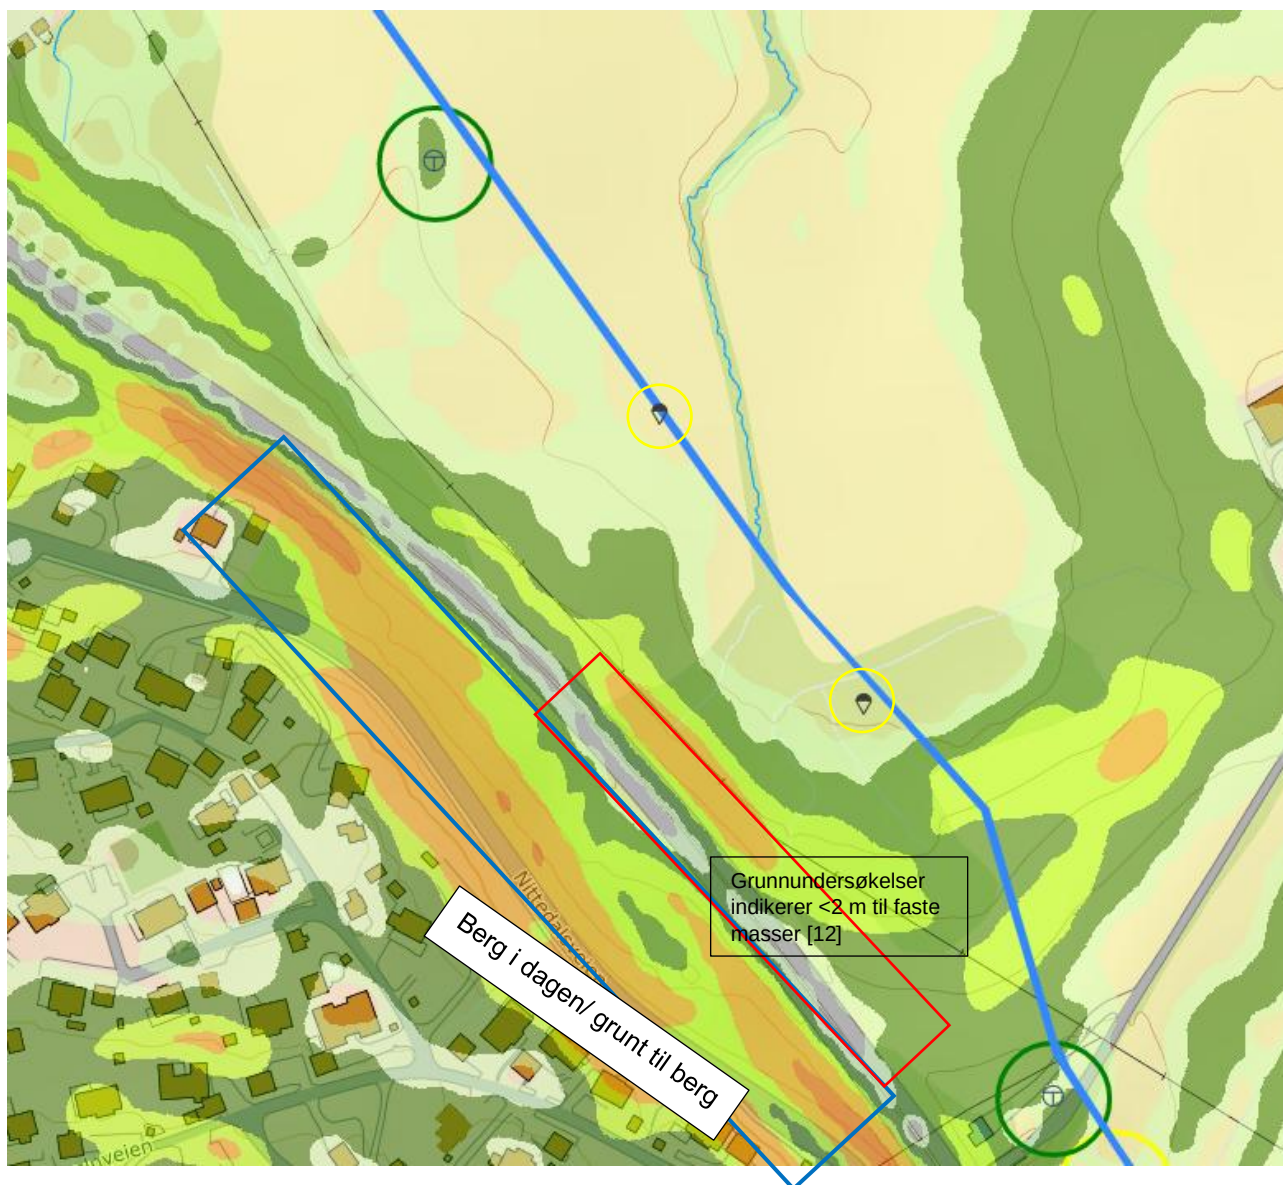
Figur 37 Oversiktsbilde med terrenghelning, borpunkt med tolket kvikkleire og skissert va-trase. Gul sirkel indikerer leire, oransje sirkel er antatt sprøbrudd og rød er påvist sprøbrudd. Grønn er enten påvist ikke sprøbrudd eller tolket å ikke inneholde leire.

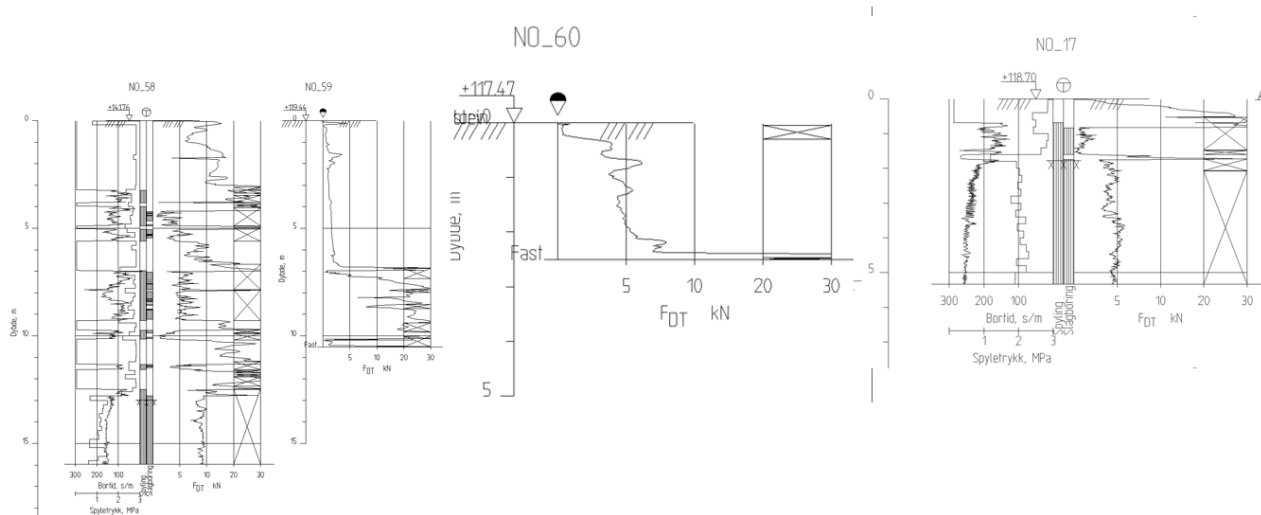
Figur 38 Aktuelle borpunkt utført av Norconsult, NO\_059 er tatt i bunn av skråning, NO\_058 er tatt i topp, NO\_017 og NO\_060 er tatt videre bortover flata

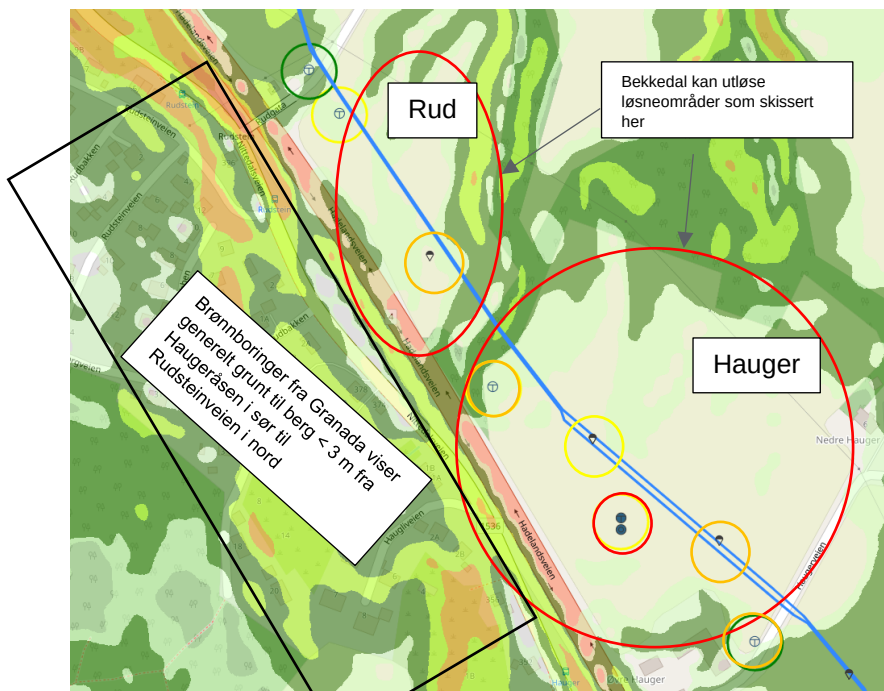
Figur 40 Oversiktsbilde med terrenghelning, borpunkt med tolket kvikkleire og skissert va-trase. Gul sirkel indikerer leire, oransje sirkel er antatt sprøbrudd og rød er påvist sprøbrudd. Grønn er enten påvist ikke sprøbrudd eller tolket å ikke inneholde leire.

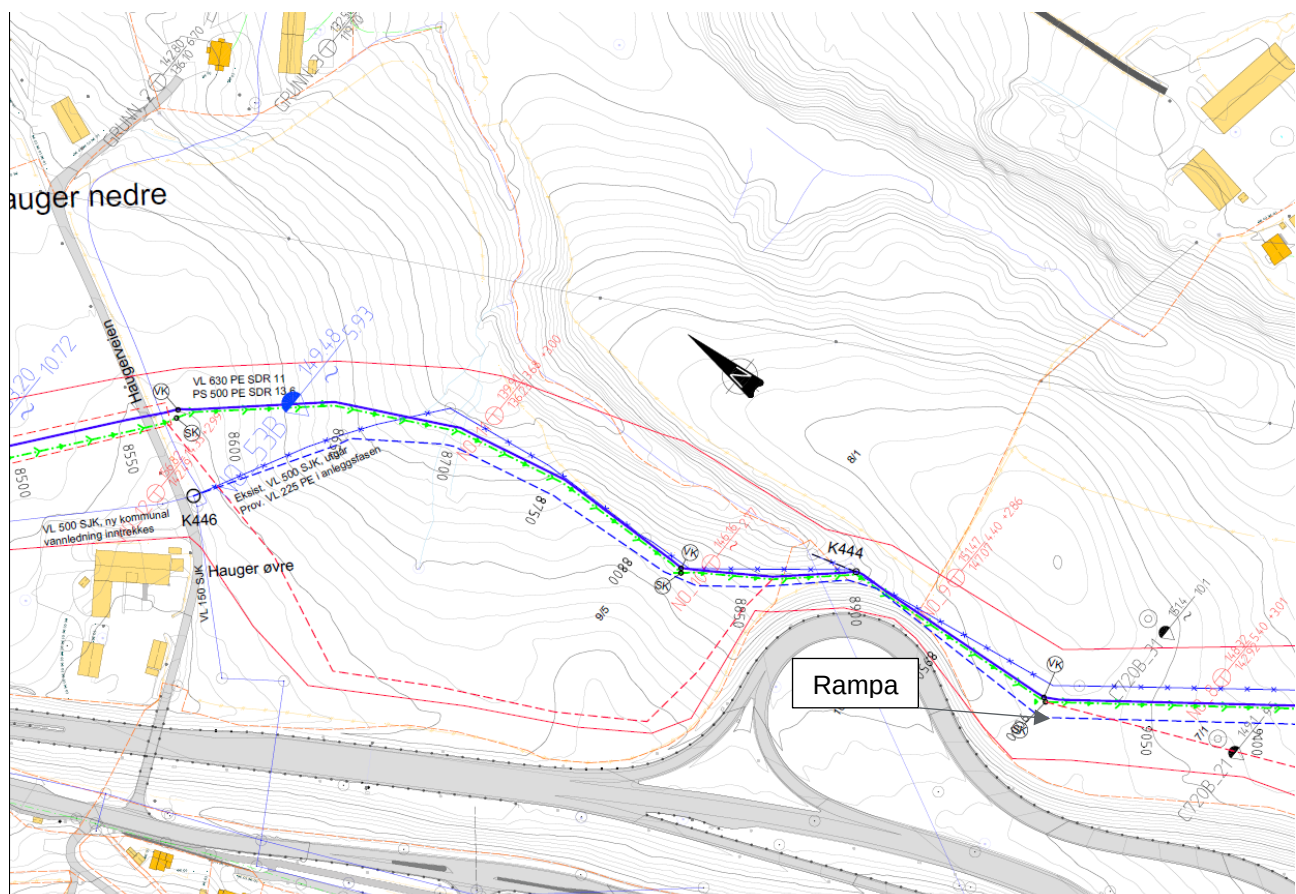
Figur 42 Plantegning med va-trase med aktuelle borpunkt

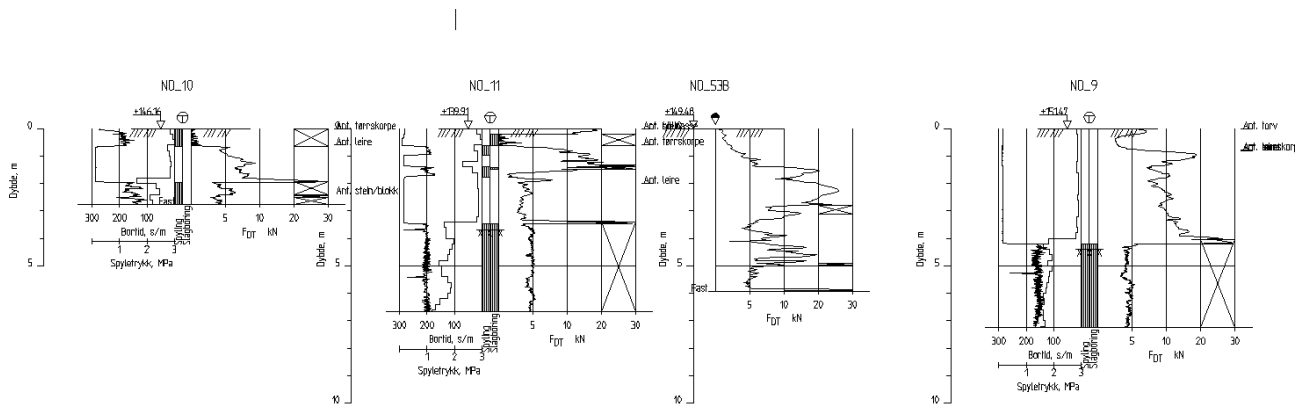
Figur 43 Aktuelle borpunkt utført mellom pel 8600-9000 utført av Norconsult

Aktuelle sonderinger er vist i figurene under. Figur 43 viser borpunkter utført av Norconsult, mens Figur 44 viser punkter utført av Statens vegvesen [7]. I Figur 45 er det vist en oversikt over trase, terrenghelninger og tolkede borpunkt.

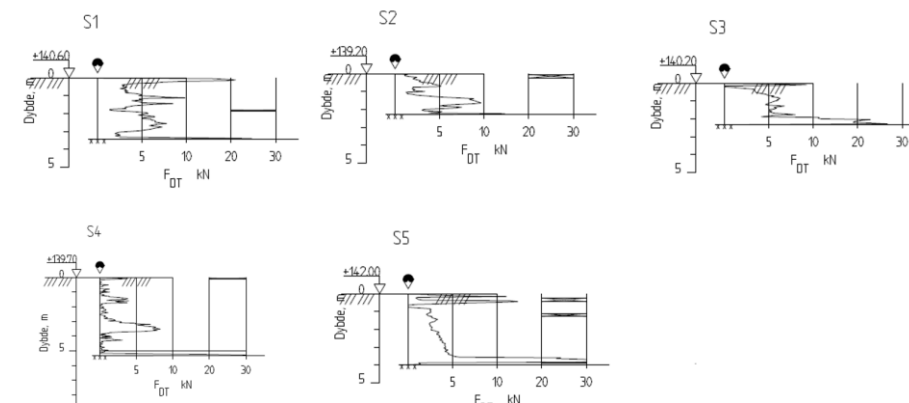
Figur 44 Borpunkt utført av SVV [22]

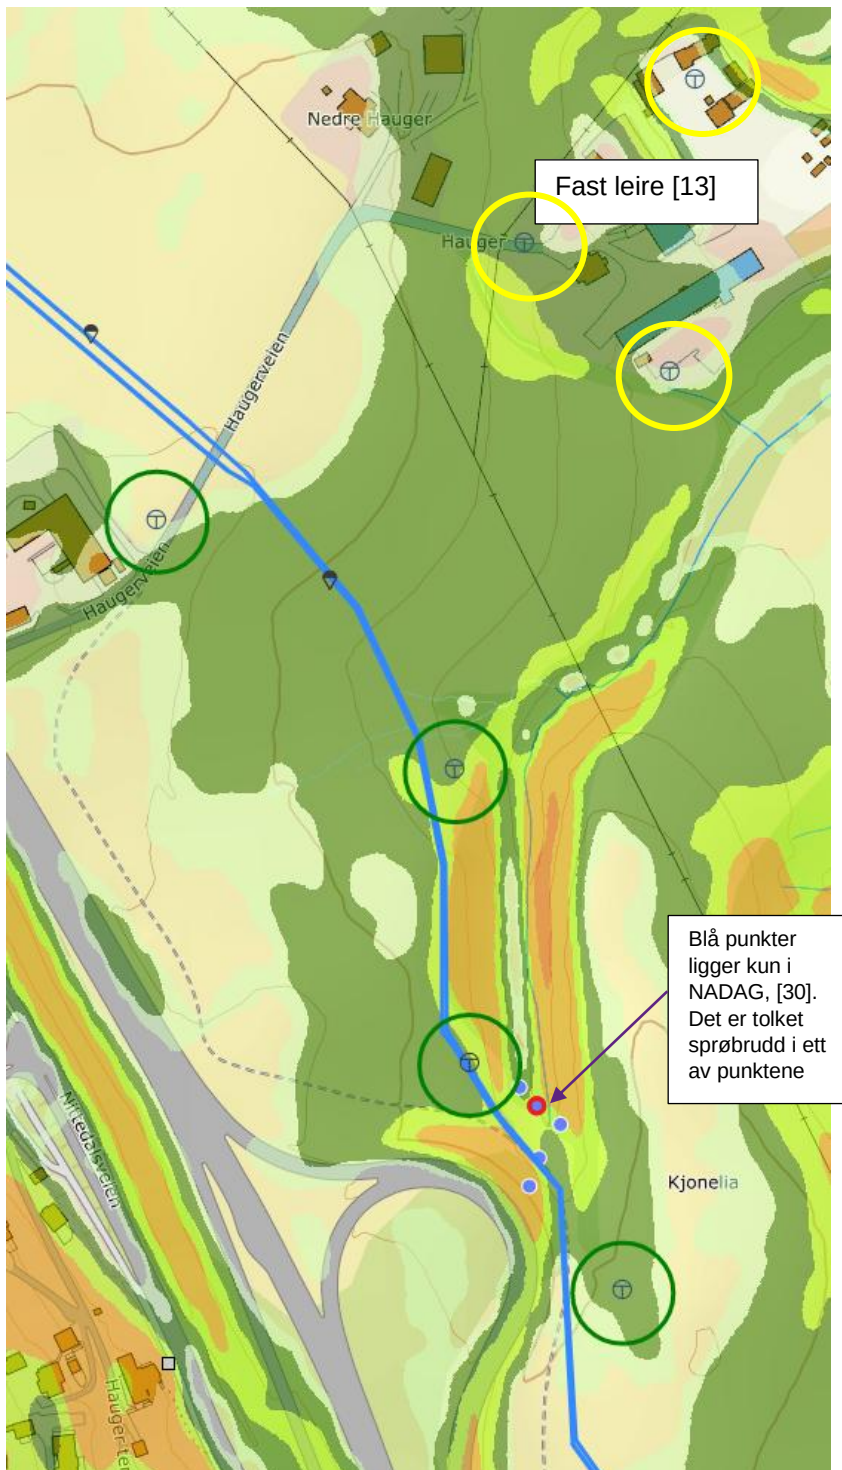
Figur 45 Oversiktsbilde med terrenghelning, borpunkt med tolket kvikkleire og skissert va-trase. Gul sirkel indikerer leire, oransje sirkel er antatt sprøbrudd og rød er påvist sprøbrudd. Grønn er enten påvist ikke sprøbrudd eller tolket å ikke inneholde leire.

Basert på det som er oppsummert i Figur 45 kan faren for områdeskred utelukkes. Denne konklusjonen baseres på det følgende:

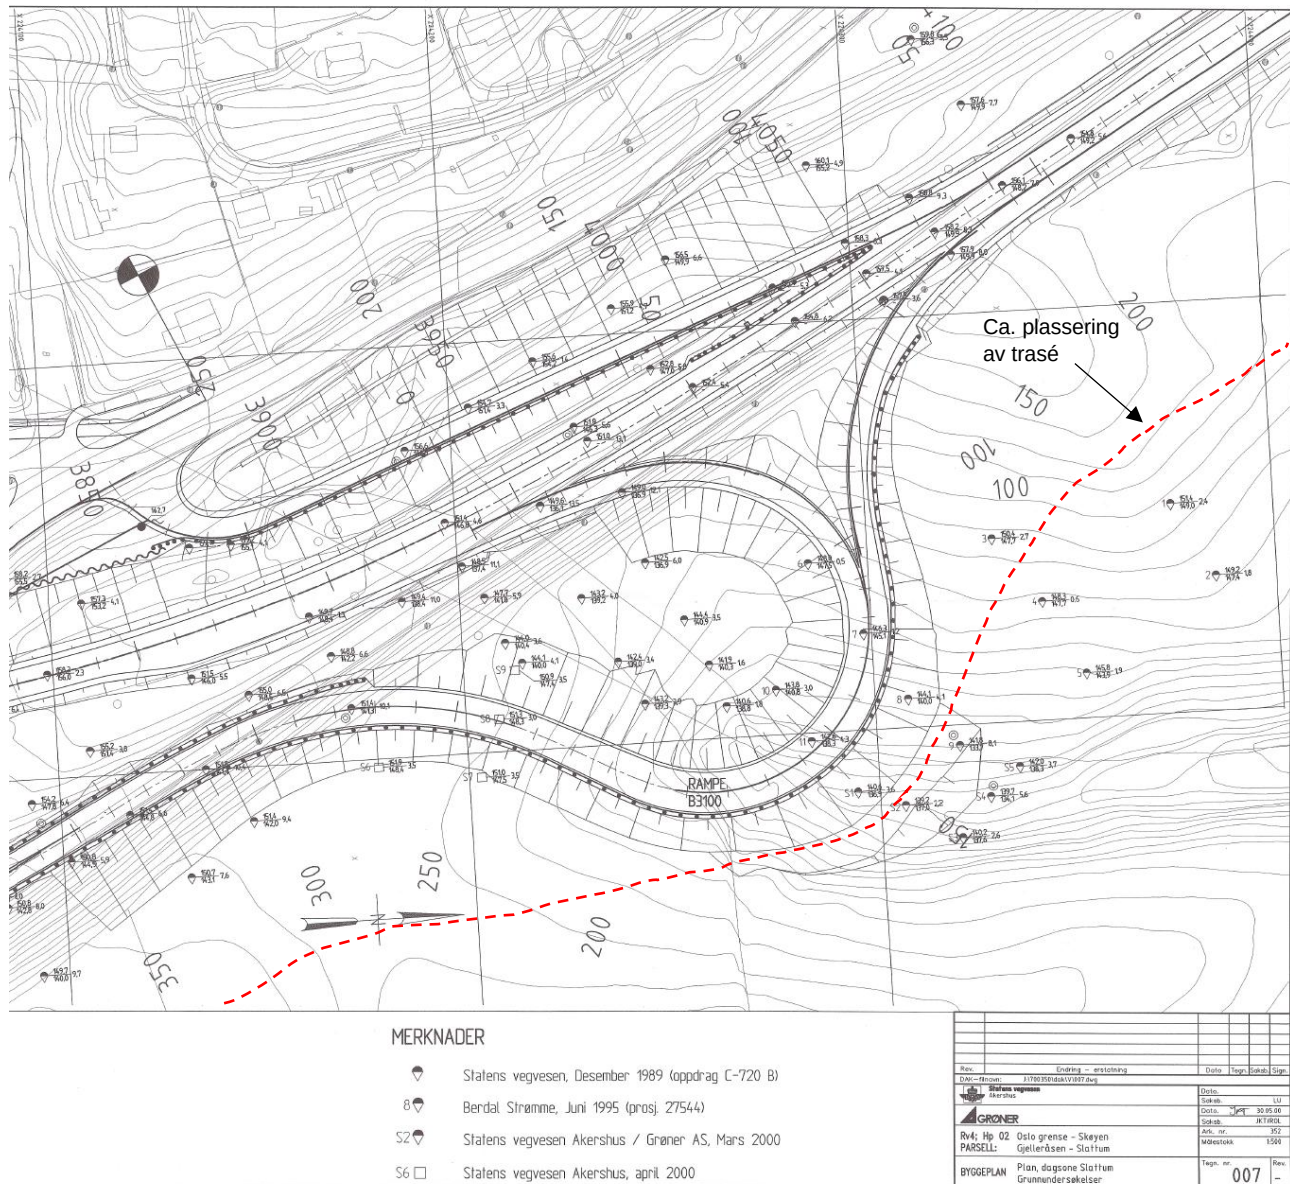
Figur 46: Utklipp fra tegning 007, [7], med ca. angivelse av VA-trasé.

- Beskrevne forhold i rapport Rv4 parsell Gjelleråsen – Slattum fra 2000, [7], om rampe (B-3100), ca. 150 +/- 50 m, se Figur 46 for plantegning. Det antas at oppfylling og masseutskifting i bekkedalen, øvrig oppfylling, kombinert med den varierende leireforekomsten ikke sannsynliggjør glidesjikt eller retrogressiv bruddutvikling. Faktisk oppfylling i bekkedalen fremgår i utklipp av prosjektert rampe i Figur 46. Det er rimelig å anta at det ikke kan gå områdeskred i fyllingen.

- Sondering NO\_9 er tolket å ikke vise sprøbruddmateriale.
- Nord for rampe til Haugerveien er sonderinger 1-5 i Figur 46 generelt grunne (mellom 0,6 og 2,7 m) til fast materiale. Videre er sonderinger NO\_10, NO\_11, NO\_53B og NO\_12 tolket å ikke vise sprøbruddmateriale.

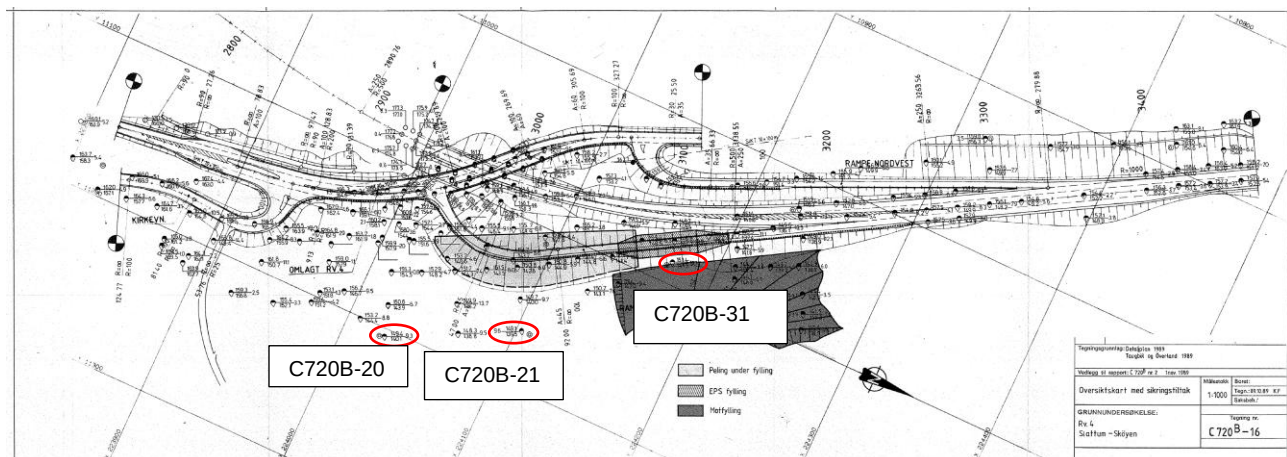
Figur 51: Plantegning fra prosjektering, detaljplan Rv. 4 [23].

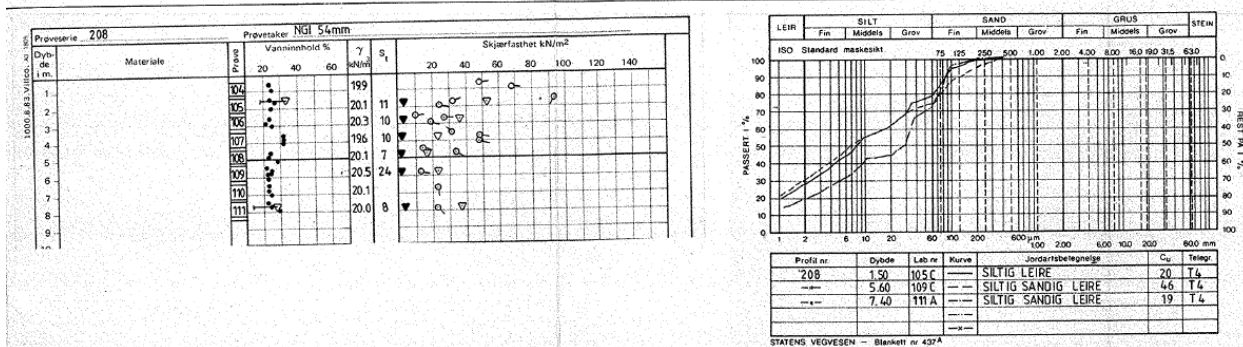
Antall C720B-20

Figur 52: Prøveserie i C720B-20 [23]

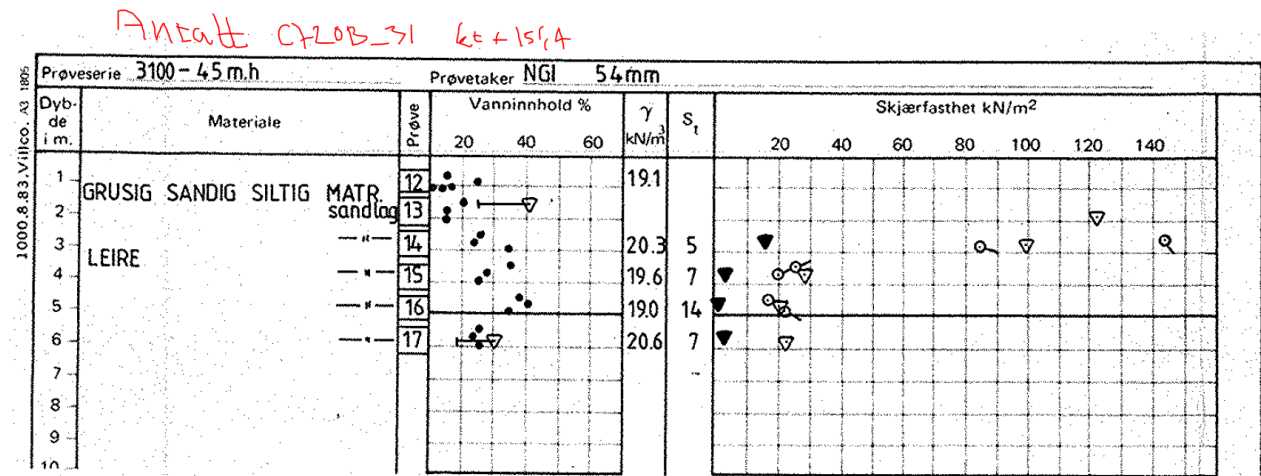
Figur 54 prøveserie i C720B-31

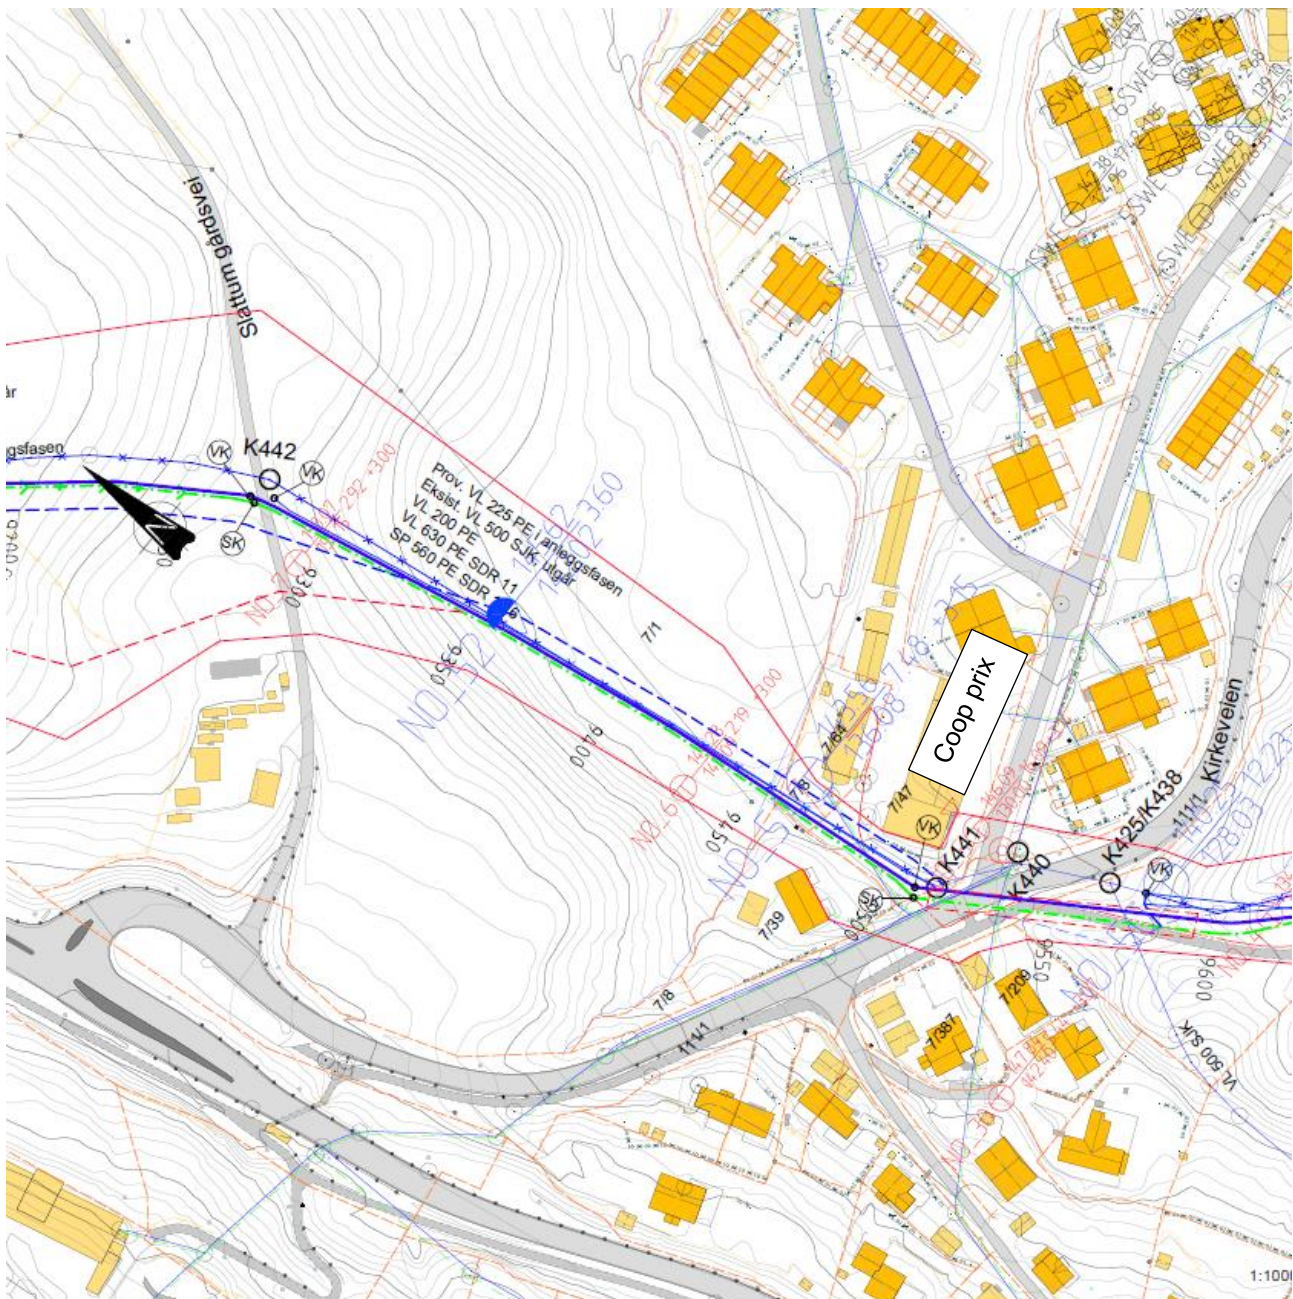
Figur 55 Plantegning med VA-trase og aktuelle borpunkt

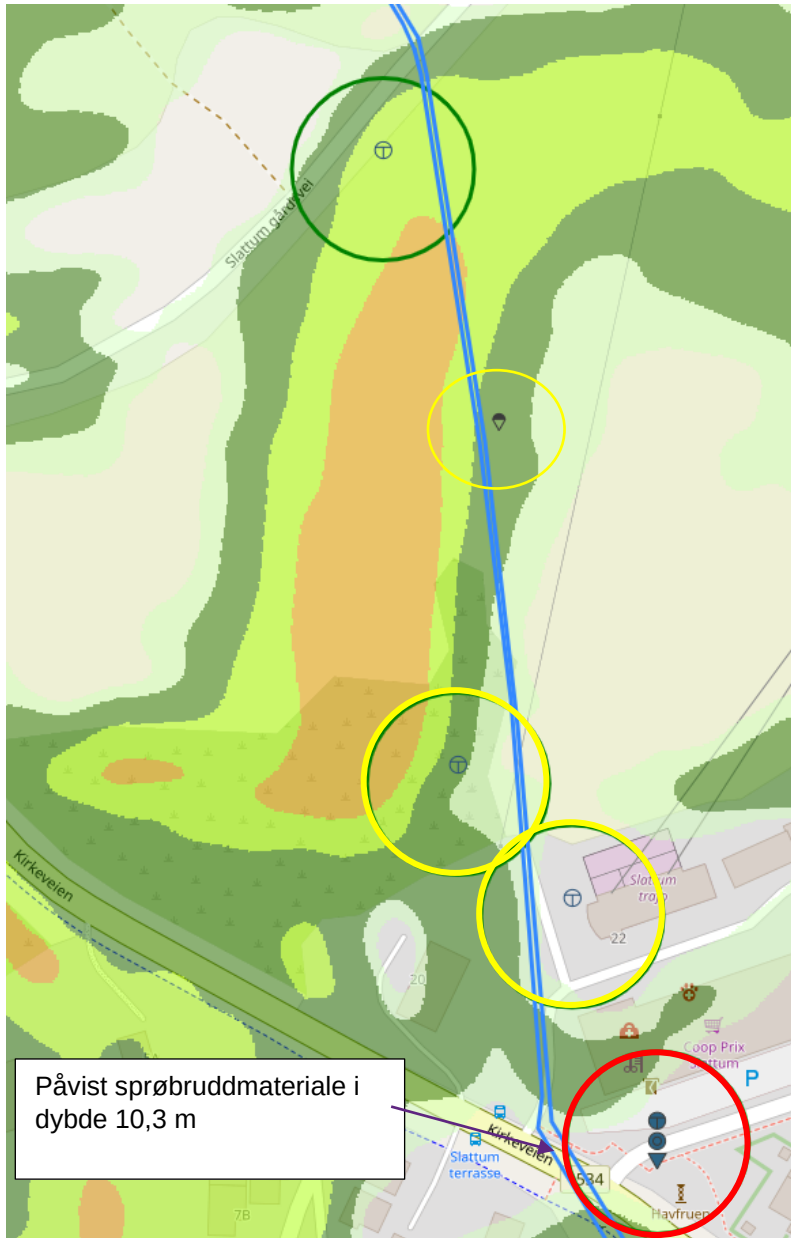
Figur 56 Oversiktsbilde med terrenghelning, borpunkt med tolket kvikkleire og skissert va-trase. Gul sirkel indikerer leire, oransje sirkel er antatt sprøbrudd og rød er påvist sprøbrudd. Grønn er enten påvist ikke sprøbrudd eller tolket å ikke inneholde leire.

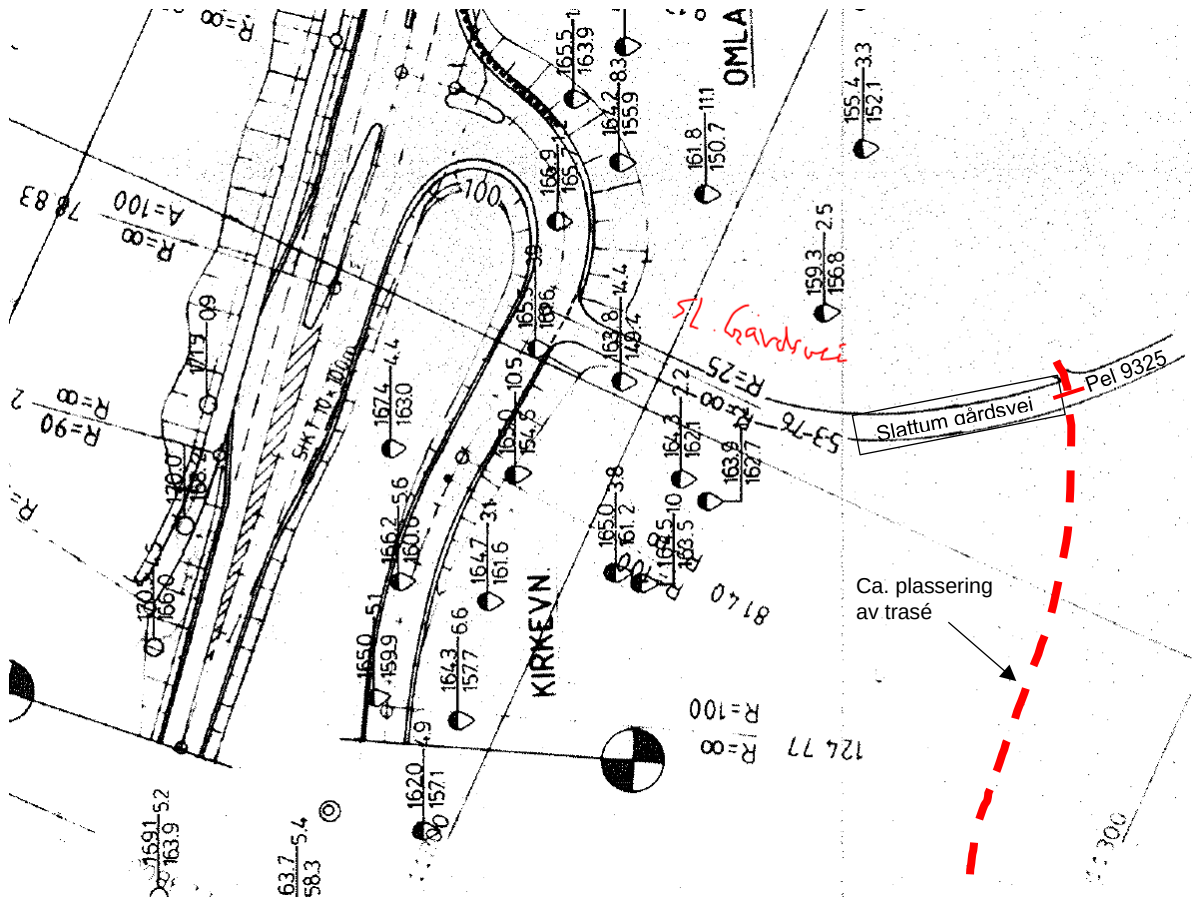
Figur 57: Utklipp fra rapport [13]

SVV-boringer ved skråningstopp, som viser stedvis grunt til berg, se Figur 57, tilsier at områdestabilitet ikke er en problemstilling. I borpunkt NO\_5 er det påvist sprøbruddmateriale i dybde 10,3 m, men det er ikke påvist i prøve tatt i dybde 9,6 m eller 10,6 m. Det vurderes derfor til å ikke være et tykt nok lag til å gi områdestabilitetsproblemer. I tillegg er det ikke tolket sprøbrudd i nærliggende punkt og det er derfor ikke et sammenhengende lag med sprøbruddmateriale på delstrekningen.
