Nedre Romerike vann- og avløpsselskap IKS og Nittedal kommune

## ► **VA på langs - Områdestabilitetsutredning**

Oppdragsnr.: **52109281** Dokumentnr.: **52109281 - RIG04** Versjon: **F07** Dato: **2025-05-23**

Denne rapporten oppsummerer vurdering av områdestabilitet/skredfare i forbindelse med detaljregulering av nytt va-anlegg gjennom store deler av Nittedal kommune.

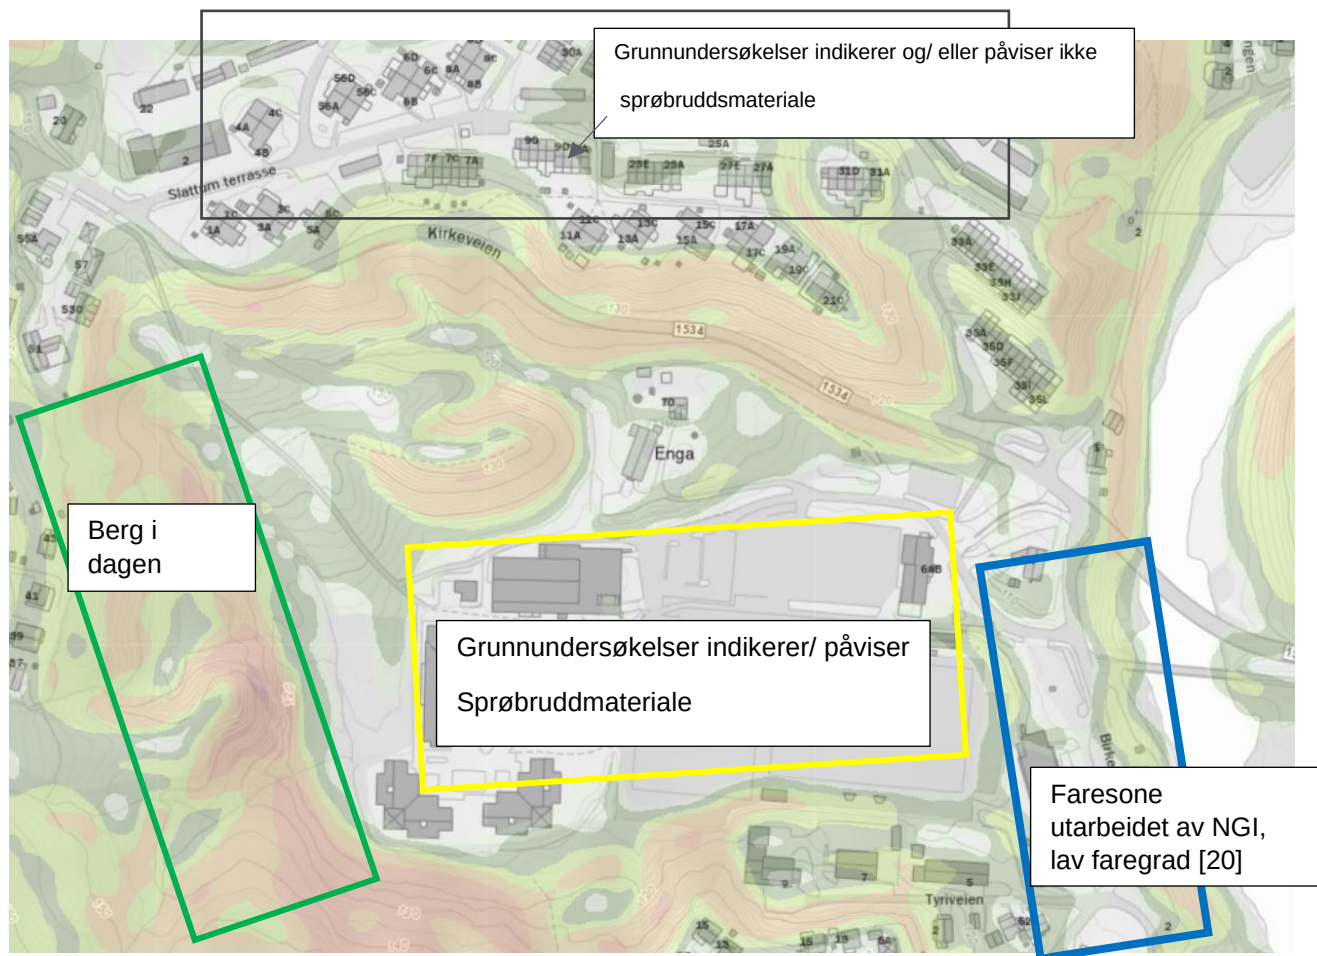
Figur 59 Oversiktskart med terrenghelninger, grunnforhold og faresoner

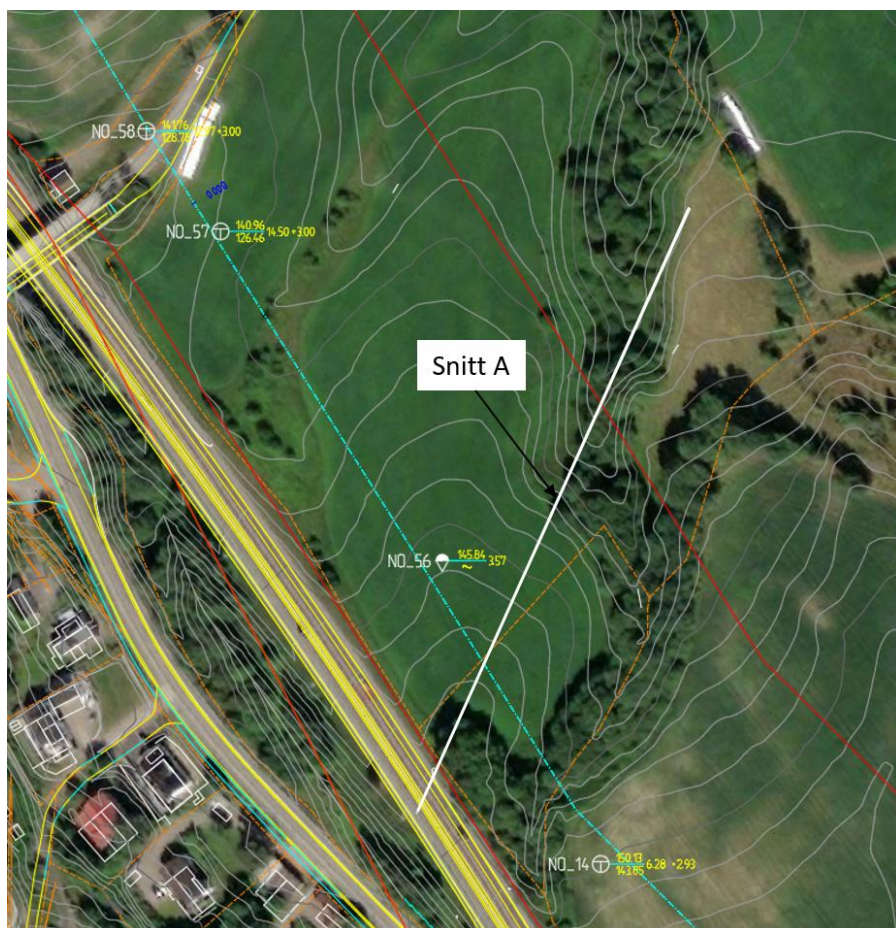
Figur 67 Plassering av snitt A i sone Rud.

Det er gjennomført stabilitetsberegninger på ett snitt i sone Rud. Plasseringen av snittet er vist i Figur 67.
