Oppdragsgiver: Rabb84 AS  
Oppdragsnavn: Reguleringsplan for gbnr 1/290 - næringstomt  
Oppdragsnummer: 649640-01  
Dokumentkode: 649640-01-RIG-NOT-01\_ver01  
Utarbeidet av: Mari Thu Randulff  
Oppdragsleder: Lars Krugerud  
Dato: 04.11.2025  
Tilgjengelighet: Åpent

## Notat områdestabilitet

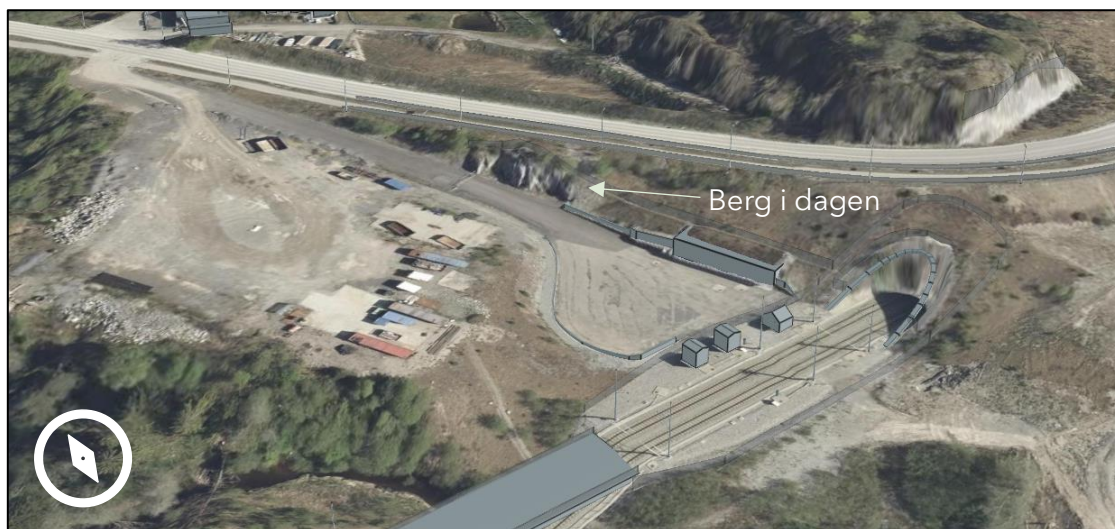
Figur 3-1: 3D-kart som viser berg i dagen på deler av planområdet. Kilde: 3d.kommunekart.com.

Planområdet ligger innenfor aktsomhetsområde for kvikkleireskred. Berg i dagen er registrert mot øst på en tegning fra 2002 [2], se Figur 2-6. Det har i senere tid foregått grunnarbeider i området og terrenget er derfor endret. Nyere 3D-bilder viser bergskjæring langs innkjøringsvegen til området (Figur 3-1). Området som i 2002 ble registrert med berg i dagen fjernes fra aktsomhetskartet, se Figur 3-2.
