## Søknad om godkjenning av detaljplan for miljø og landskap for delvis nedleggelse av Søl nadammen i Alvdal kommune

# Delvis nedleggelse av Sølnadammen

## Detaljplan for miljø og landskap

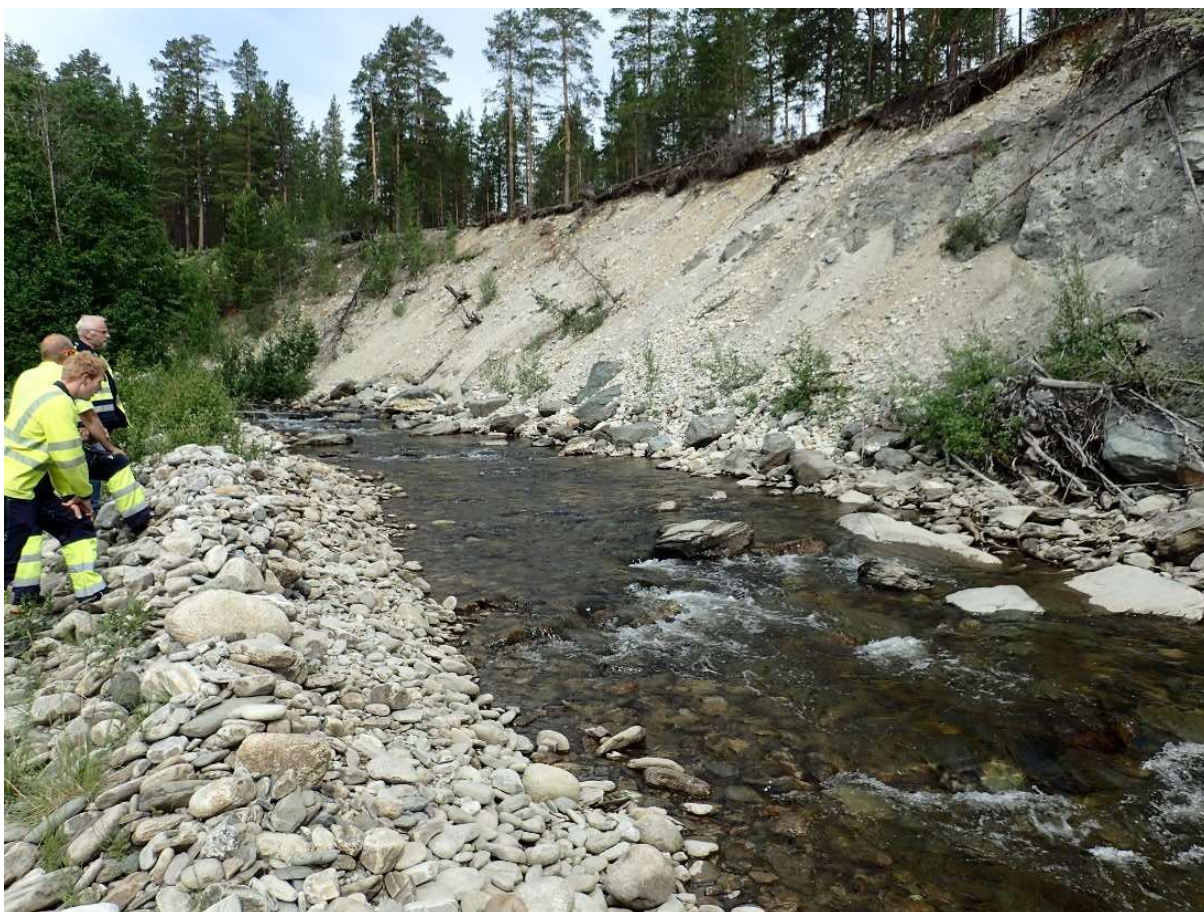
Figur 4 Bratt skråning i yttersving med aktiv erosjon. Sandsvalereir ses i det mørkere feltet øverst til høyre i bildet.

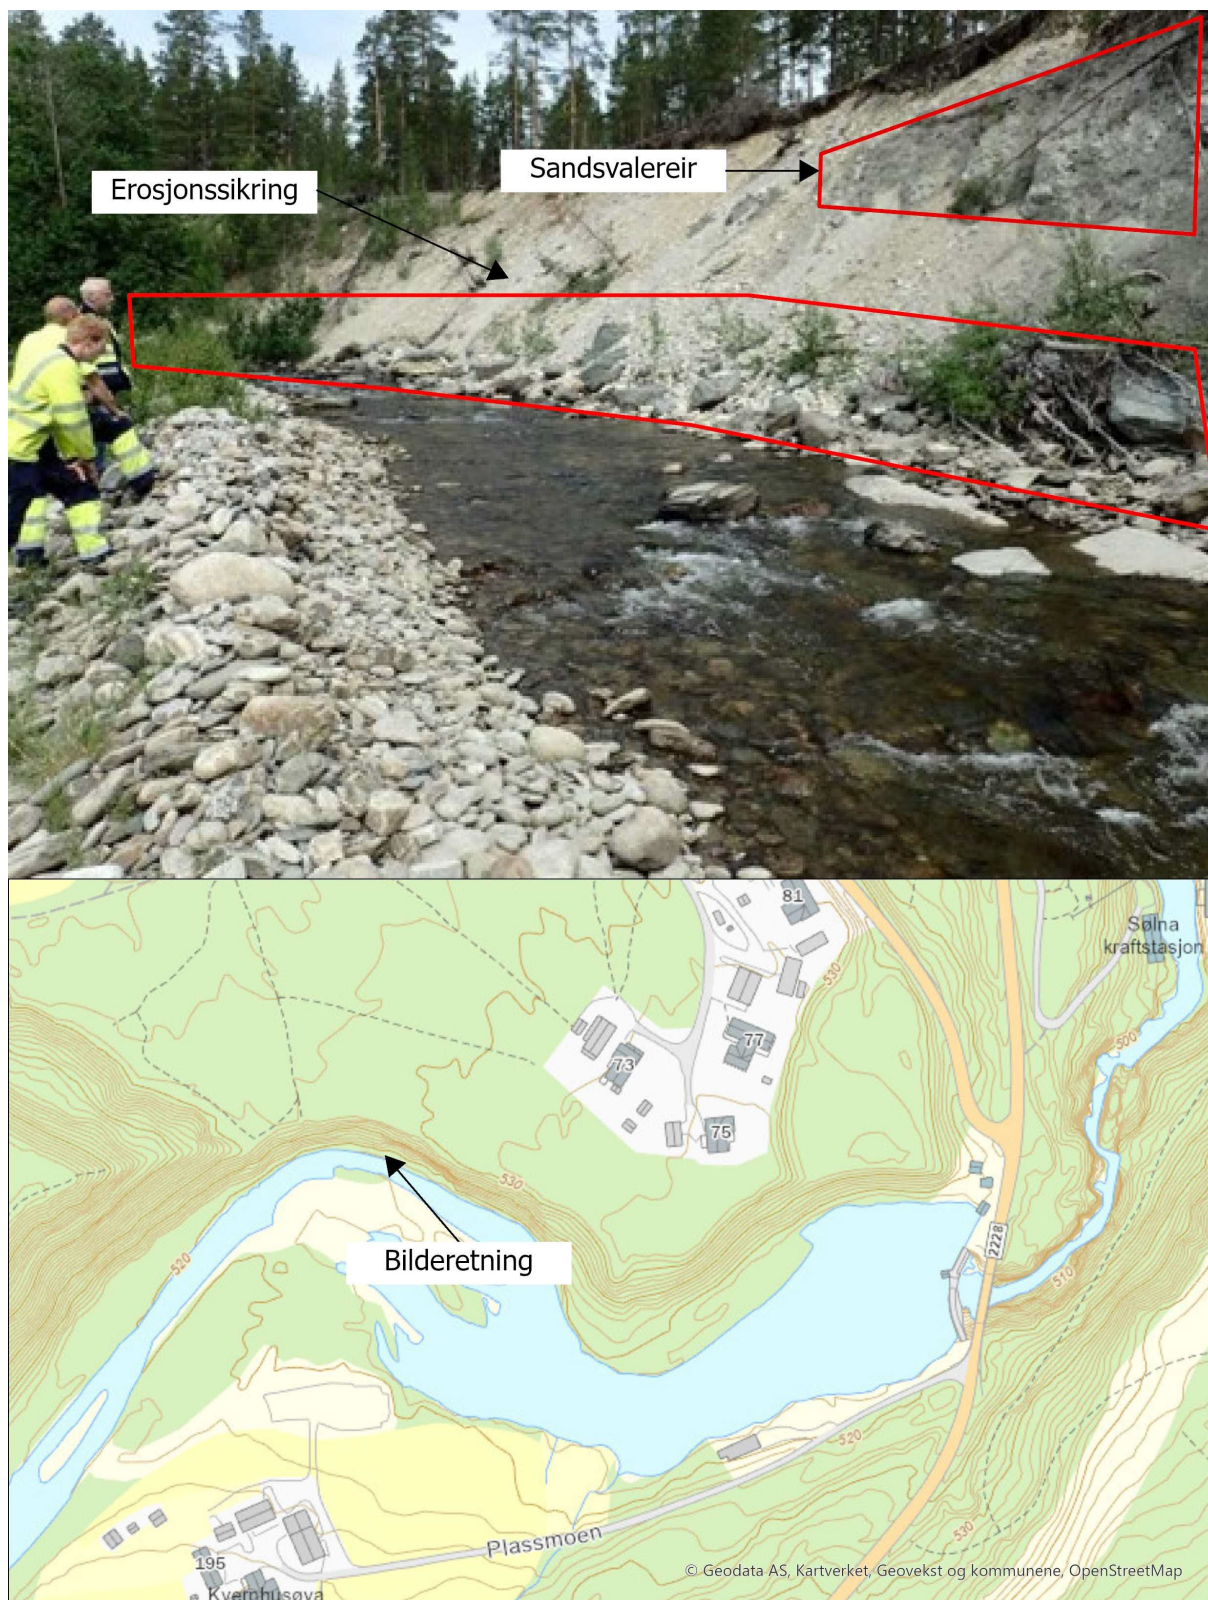
Figur 10 Bildet viser sandsvalereir og omtrentlig høyde på erosjonssikring i erosjonsutsatt skråning.

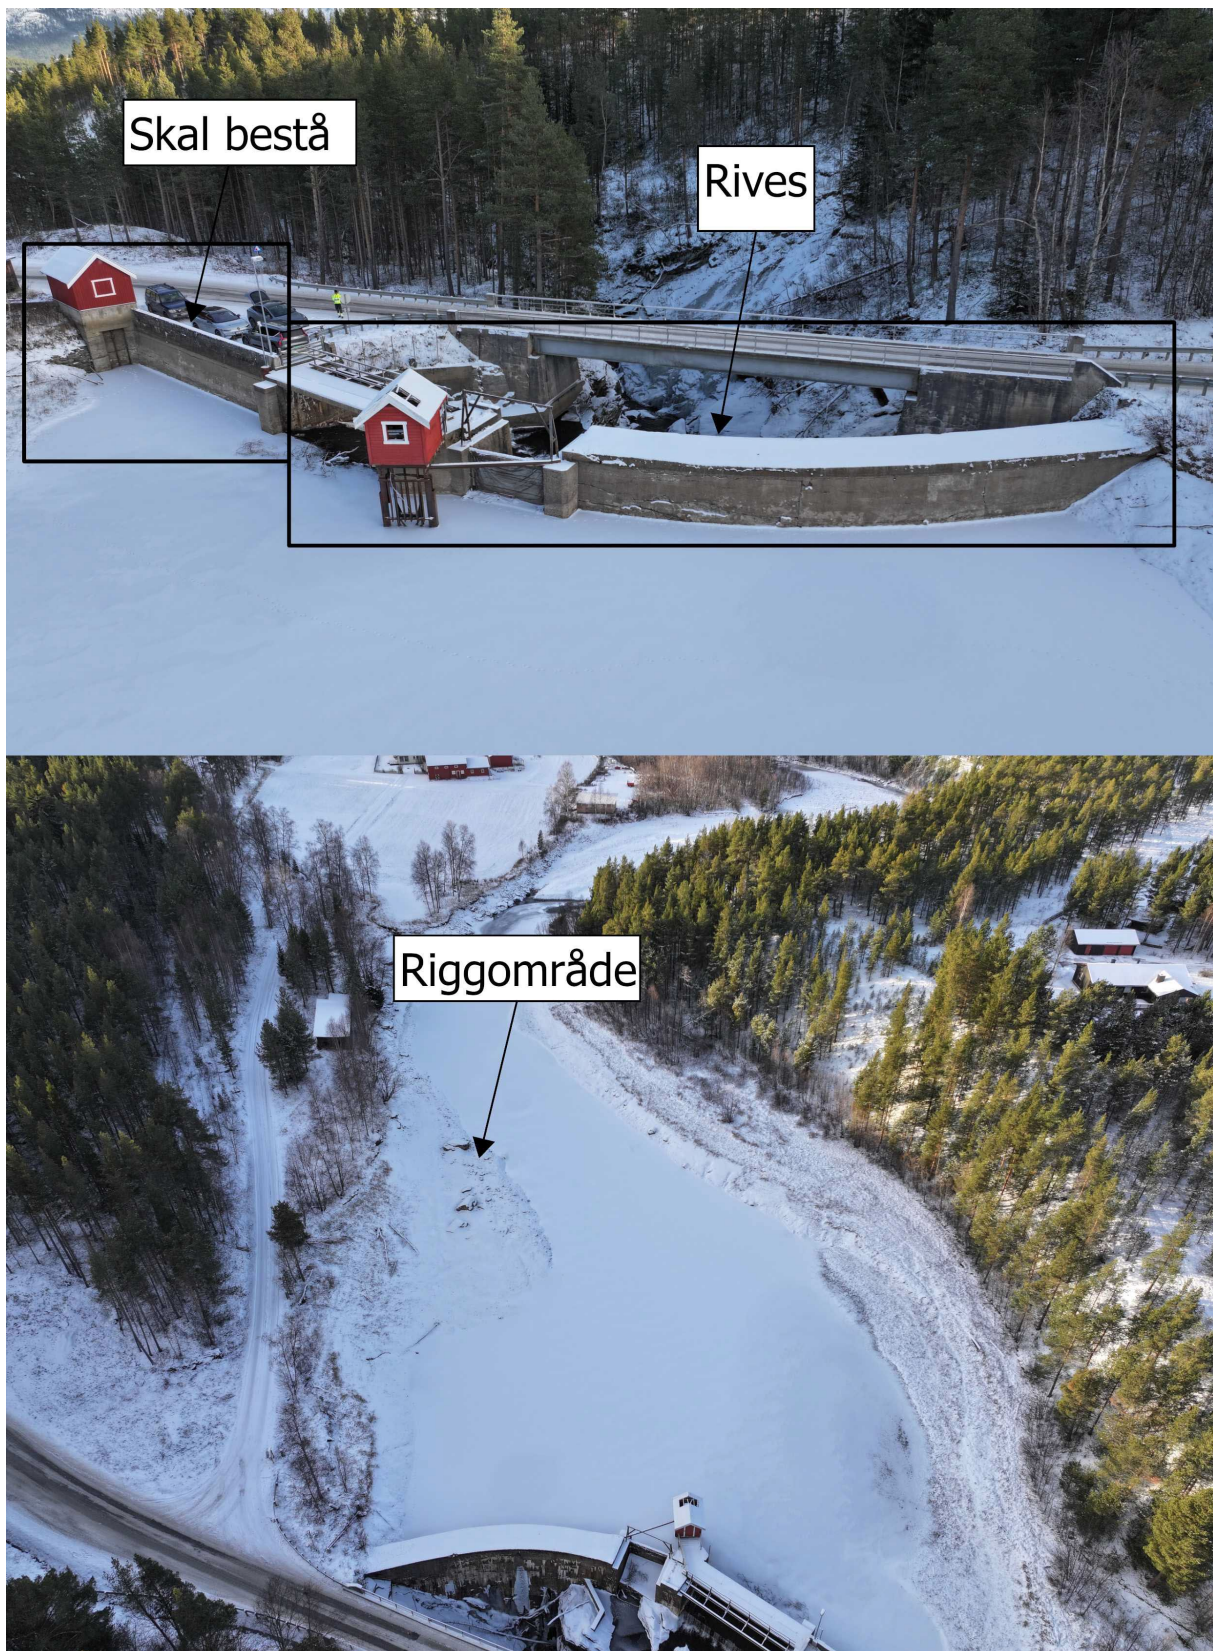
Figur 11 Dronefoto av dam sett fra oppstrøms side og tiltaksområdet sett fra nedstrøms side. Del av dam som skal bestå og rives og plassering av riggplass er omtrentlig angitt i bildene.

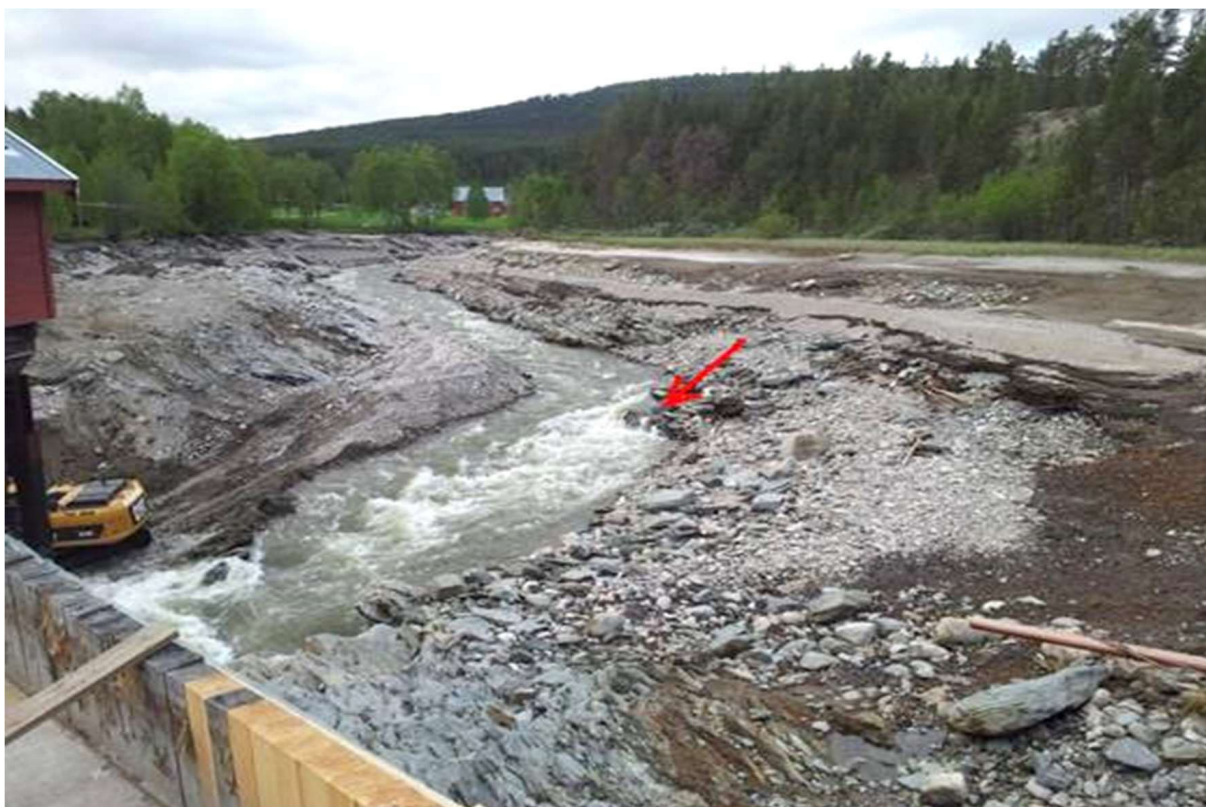
Figur 12 Bildet viser inntaksmagasinet etter nedtapping i forbindelse med vedlikehold i 2013. Rød pil viser innmålt punkt 7,99 m under dammens sidevange ved inntakshuset.

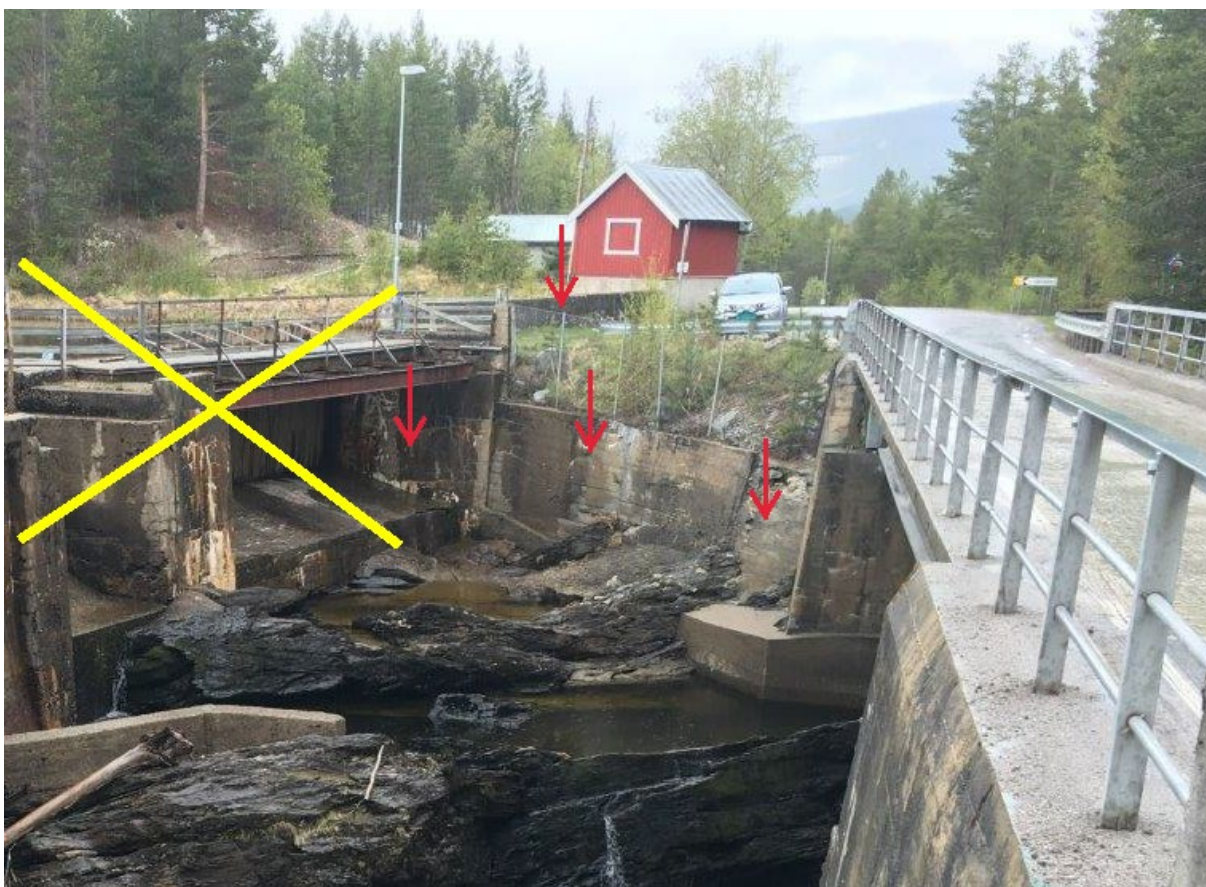
Figur 13 Bildet viser del som skal bestå angitt med røde piler og del som skal rives angitt med gult kryss, sett fra veibru i østlig retning
