Skafså Kraftverk ANS

## ► **Fornyning av dam Hylebuhylen**

Detaljplan for miljø og landskap

Oppdragsnr.: **52400913** Dokumentnr.: **DML01** Versjon: **E02** Dato: **2026-03-26**

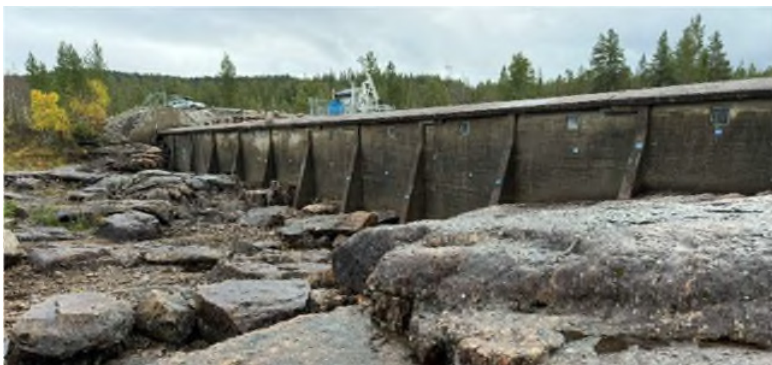
Figur 2-1. Platedammen slik den står i dag.

- Opprydding og rensk av bergfundamentet.
- Det etableres påstøp på damplatepilarene for å oppnå tilstrekkelig global stabilitet og sideveis stabilitet for damplatepilarene. Påstøpene fundamenteres på berg og forankres med bergbolter.
- For å oppnå nødvendig kapasitet for damplaten, etableres en ny oppstrøms damplate som støpes mot eksisterende damplate. Ny oppstrøms damplate fundamenteres på berg og forankres med bergbolter. Ifm. dette tiltaket erstattes eksisterende overløpskrone med ny overløpskrone i nødvendig omfang. Eksisterende frostvegg tilpasses til ny overløpskrone.
- Det utføres generell betongrehabilitering på eksisterende permanent eksponerte flater dersom det avdekkes behov for dette i forbindelse med anleggsarbeidene. Dette gjelder for samtlige betongkonstruksjoner på damanlegget.
- I tillegg vurderes vedlikeholdstiltak for bunntappearrangementet.

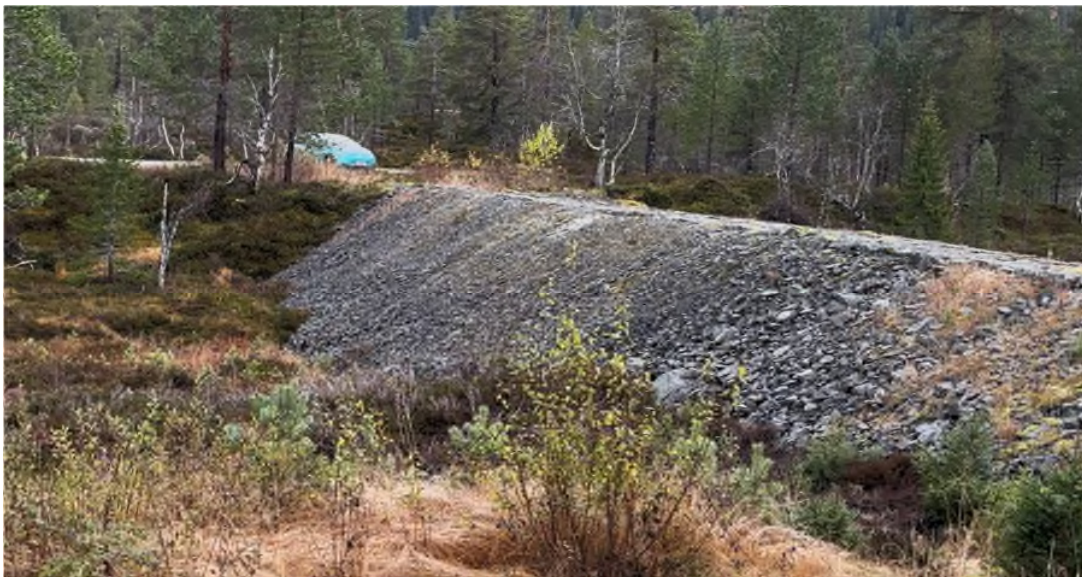
Figur 2-2. Eksisterende fyllingsdam.

- Eksisterende fyllingsdam rives og erstattes av en massiv gravitasjonsdam av betong fundamentert på berg som forankres med bergbolter. Fyllingsdammens betongkjerne er planlagt å bli stående igjen ifm. ombyggingen, og vil omstøpes av ny gravitasjonsdam.
- Opprydding og rensk av bergfundament.
- Adkomst til inntaket reetableres med steinfyllingsmasser over gravitasjonsdammen (tilsvarende prinsipp som dagens adkomst over fyllingsdammen), men det vil bli etablert støttemurer av betong som støtte for steinfyllingsmassene, slik at nødvendig bredde for adkomsten begrenses. Det etableres et drenerør i underkant av steinfyllingsmassene mellom gravitasjonsdam og inntaket.

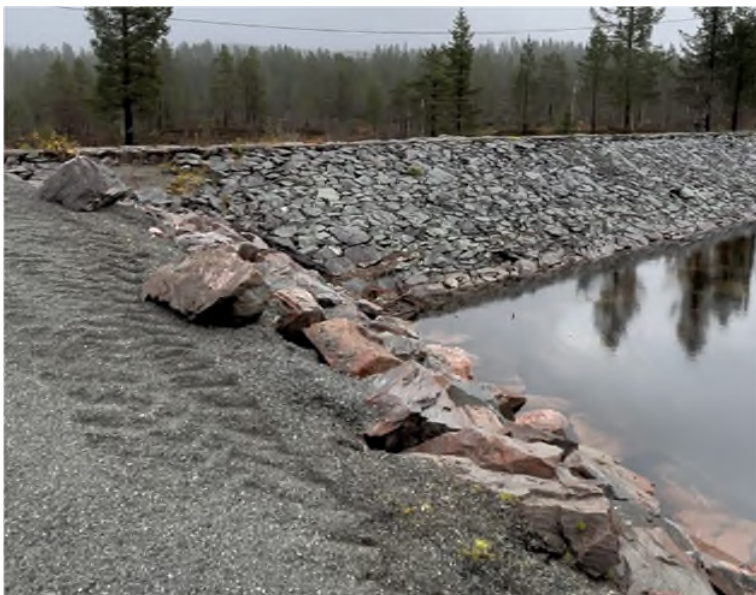
Figur 2-3. Adkomstvei til inntaket går i dag over dammen, i form av en veifylling med plastrede kanter.

Fyllingsdammen i sør ble etablert i 1950 på dammens høyre side og har total lengde ca. 60 m. På oppstrøms side av fyllingsdammen er inntaket til Åmdal kraftverk. Det er etablert veiadkomst til inntaket over fyllingsdammen, se figur 2.3.

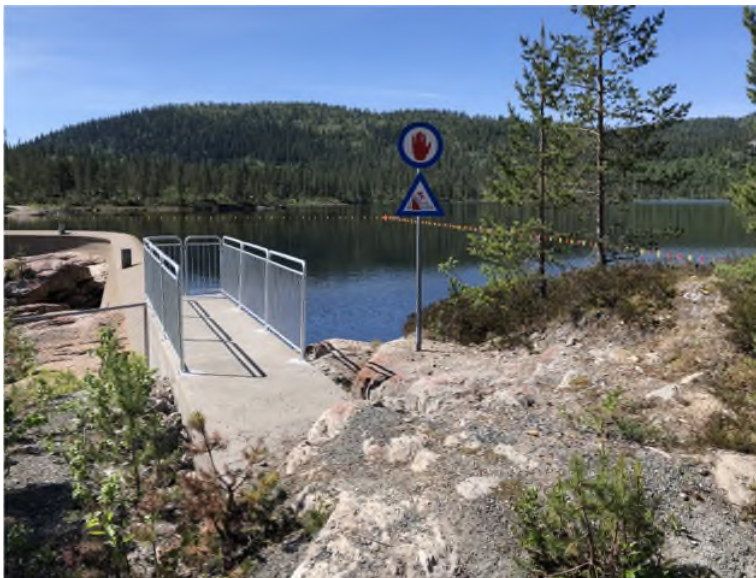
Figur 2-4: Venstre vederlag slik det står i dag.

For å unngå overtopping av venstre vederlag ved dimensjonerende flomvannstand og ulykkesflomvannstand, etableres en påstøp på damkronen i hele bredden, slik at damkronens nivå økes. Eksisterende rekkverk på overkant av vederlaget fjernes midlertidig og reetableres etter at påstøp er ferdig utført.

Adkomst til inntaket reetableres med steinfyllingsmasser over gravitasjonsdammen. Mellom inntaket og gravitasjonsdammen etableres en kanal med dykkede betongvanger som støtte for steinfyllingsmassene, for å begrense nødvendig bredde for adkomsten på oppstrøms side. Det settes opp rekkverk på topp av betongvangerne tilsvarende rekkverket på høyre vederlag, se figur 2.4.

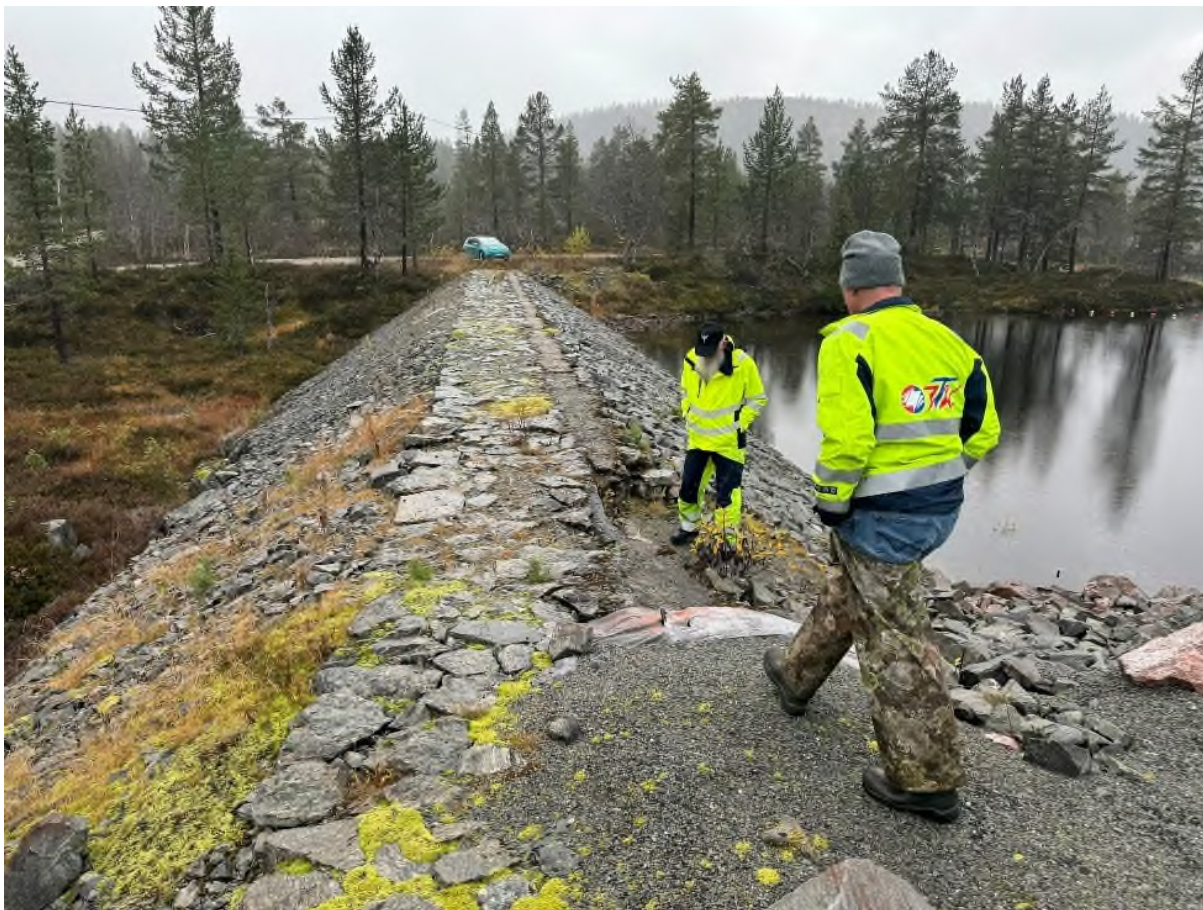
Figur 3-3. Fyllingsdammen med adkomstveien over, fremst i bildet.

Adkomst til inntaket ligger i dag over fyllingsdammen. Denne veien reetableres med steinfyllingsmasser over den nye gravitasjonsdammen.

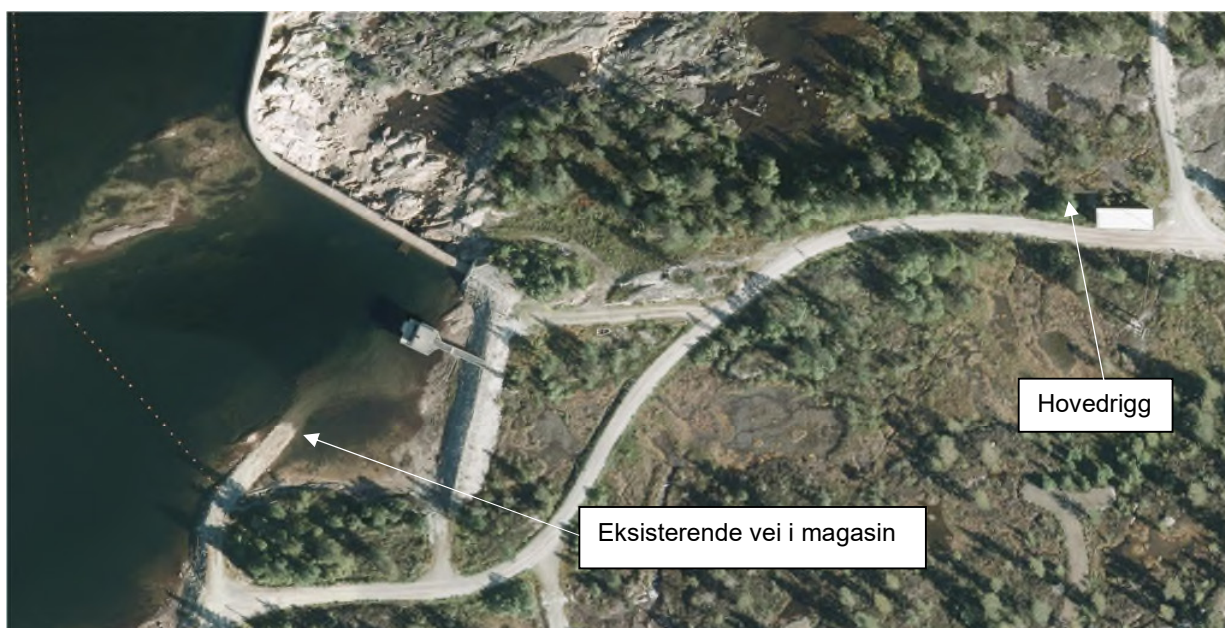
Figur 3-6. Flyfoto av anleggsområdet. Eksisterende vei i magasinet er synlig på lav vannstand (flyfoto fra Finn.no).

For tilgang til dammens vannside skal eksisterende vei i magasinet benyttes. Nedstrøms platedammen og massivdammen kan det bli aktuelt å anlegge en midlertidig anleggsvei, se arealbruksplan. Denne kan for det meste legges rett på berget. Der den krysser vegetasjonskledde arealer, skal jorda graves av og mellomlagres, for så å bli lagt tilbake ved arronderingen.

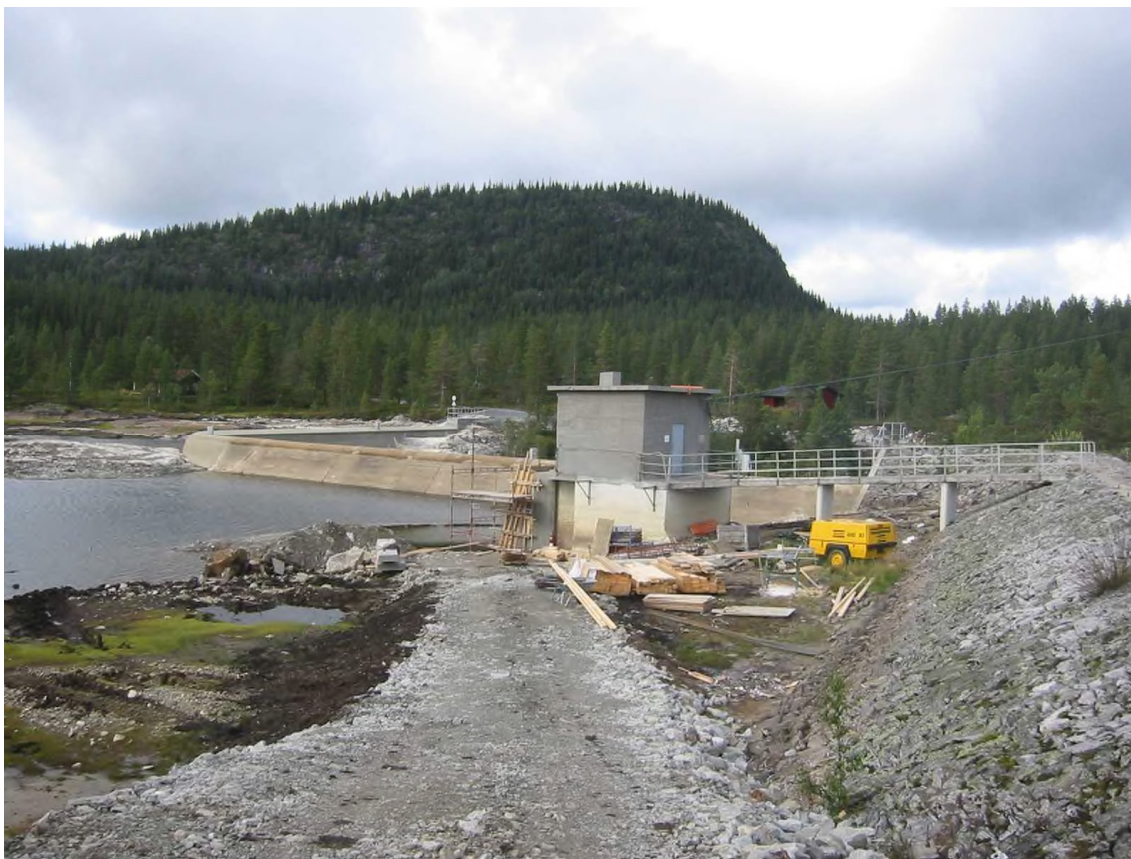
Figur 3-9. Magasinvannstand på omtrentlig kt. 654, ifm. utførelse av tiltak på dammen i år 2005. Bildet er tatt av dameier.
