STIFTELSEN UMLEIEBOLIGER I ALTA

Marielund bosenter – utredning av områdestabilitet

RAPPORT NR 14059001-G-01

NAR GEOTEKNIKK

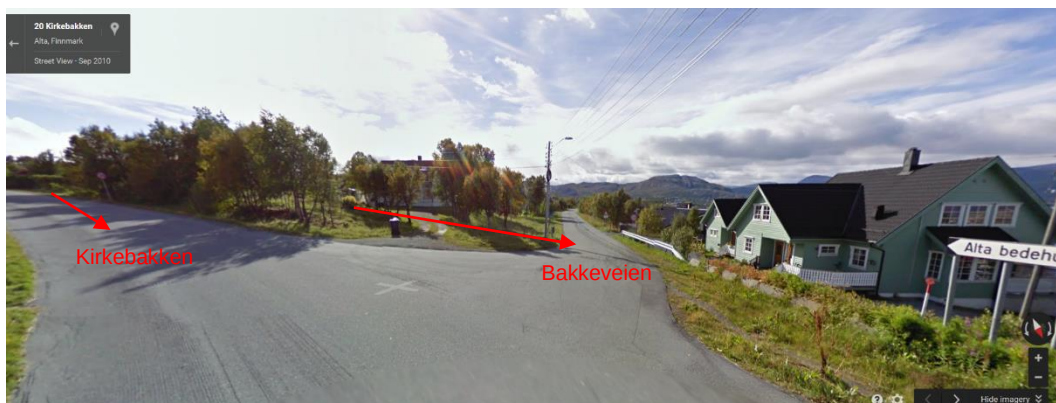
Figur 3. Kryssning Kirkebakken – Bakkeveien. Skråningsretning er markert med rød pil.

Der det forekommer marine avsetninger er terrenget generelt slakere enn 1:15. Det er et unntak der skråningen er ca. 1:10, men denne skråningen er oppfylling til hus og er begrenset i størrelse. Vi forventer at lastebiler skal belaste Kirkebakken og Bakkeveien (Figur 3 og 4) betydelig i anleggsperioden, derfor kan dette område være et potensielt løsneområde.

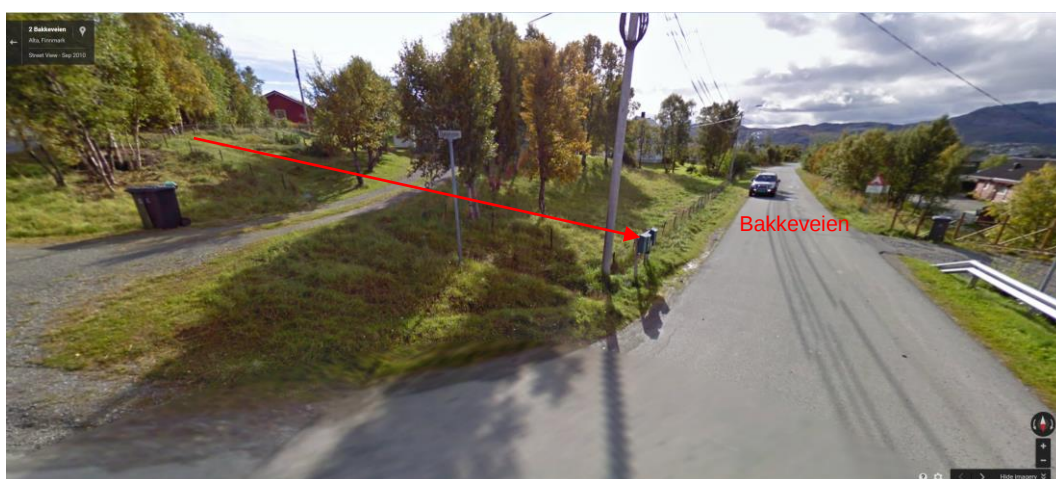
Figur 4. Skråning fra bilde 3.

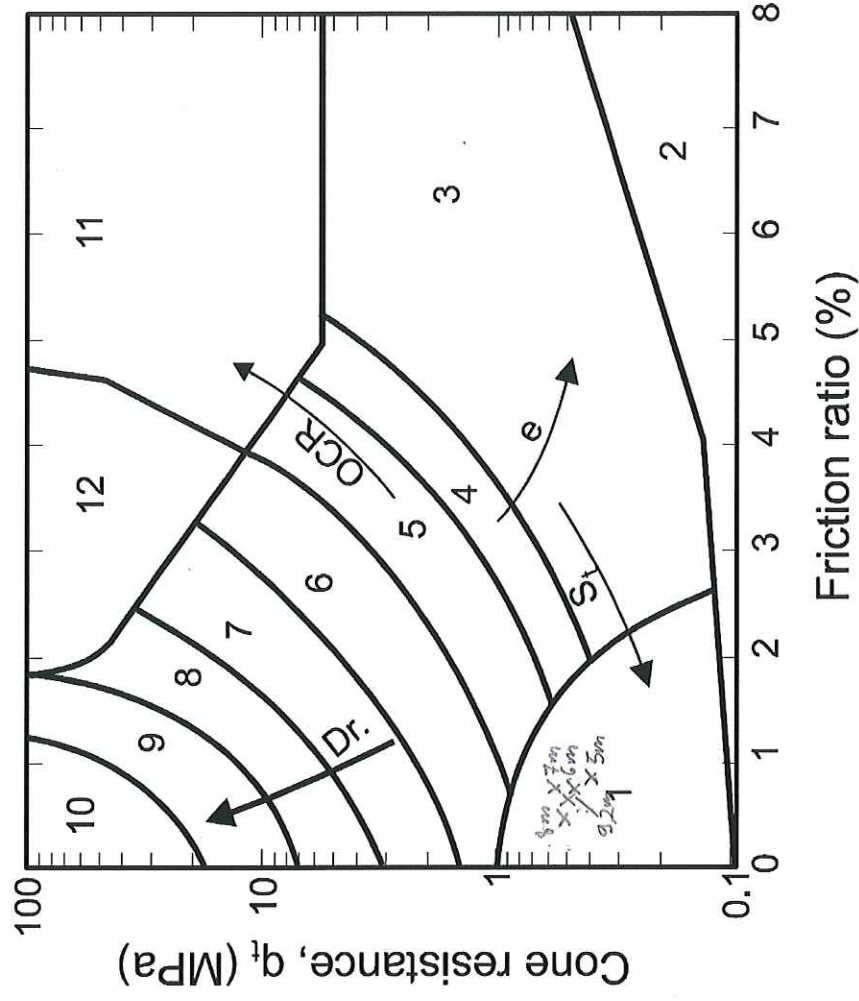
CPTU nr: 4

Zone: Soil Behaviour Type:

1. Sensitive fine grained
2. Organic material
3. Clay
4. Silty clay to clay

5. Clayey silt to silty clay
6. Sandy silt to clayey silt
7. Silty sand to sandy silt
8. Sand to silty sand

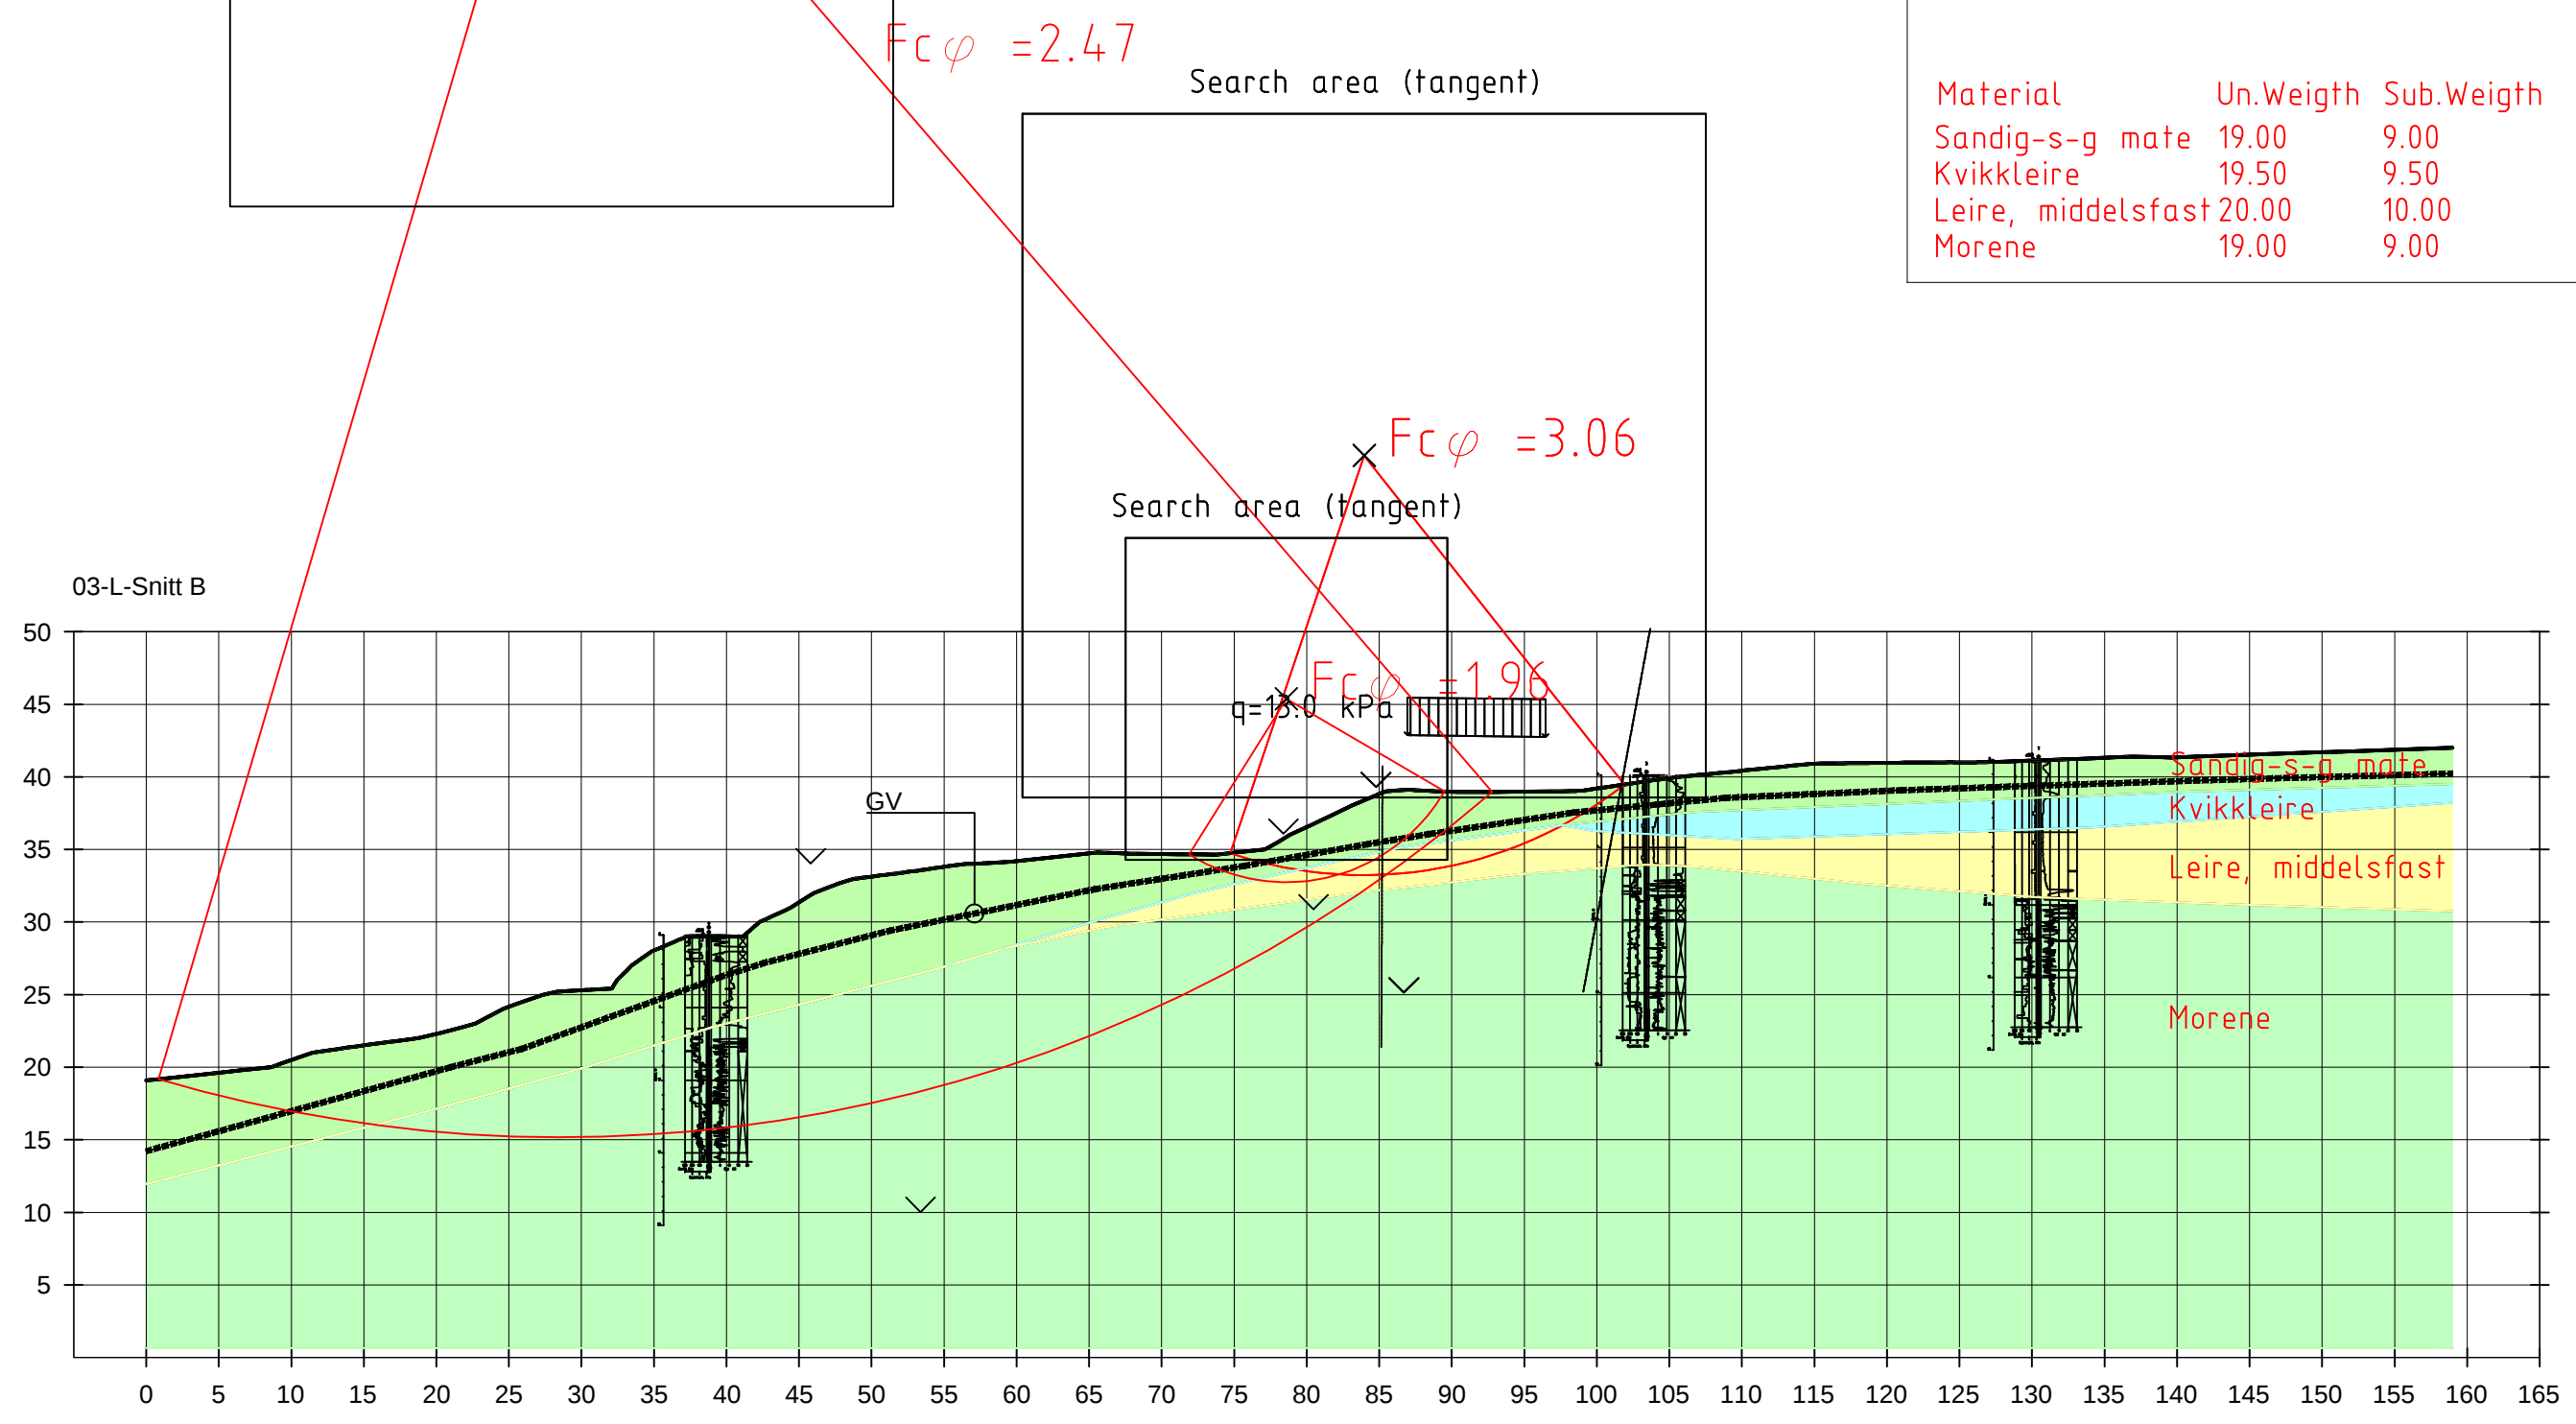
Det er utført drenert afi analyse av dagens situasjon. En sirkel bruddflate er vurdert. På tegning viser kun de kritiske bruddflater.
