NOTAT

Oppdrag	Bistand innmelding kvikkleiresoner	Dokumentkode	10226309-RIG-NOT-003
Emne	Sone 1804 Leirbakken, Tromsø	Tilgjengelighet	Åpen
Oppdragsgiver	NVE	Oppdragsleder	Guro Torpe Vassenden
Kontaktperson	Ingrid Havnen	Utarbeidet av	Alberto Montafia
Kopi	Ellen Davis Haugen	Ansvarlig enhet	10234011

Multiconsult er engasjert av NVE for å bistå med innmelding og oppdatering av nye og eksisterende kvikkleiresoner. I foreliggende notat vurderes sone 1804 «Leirbakken» i Tromsø kommune. Eksisterende klassifisering av sonen er faregrad «Middels», konsekvensklasse «Meget alvorlig» og risikoklasse 4.

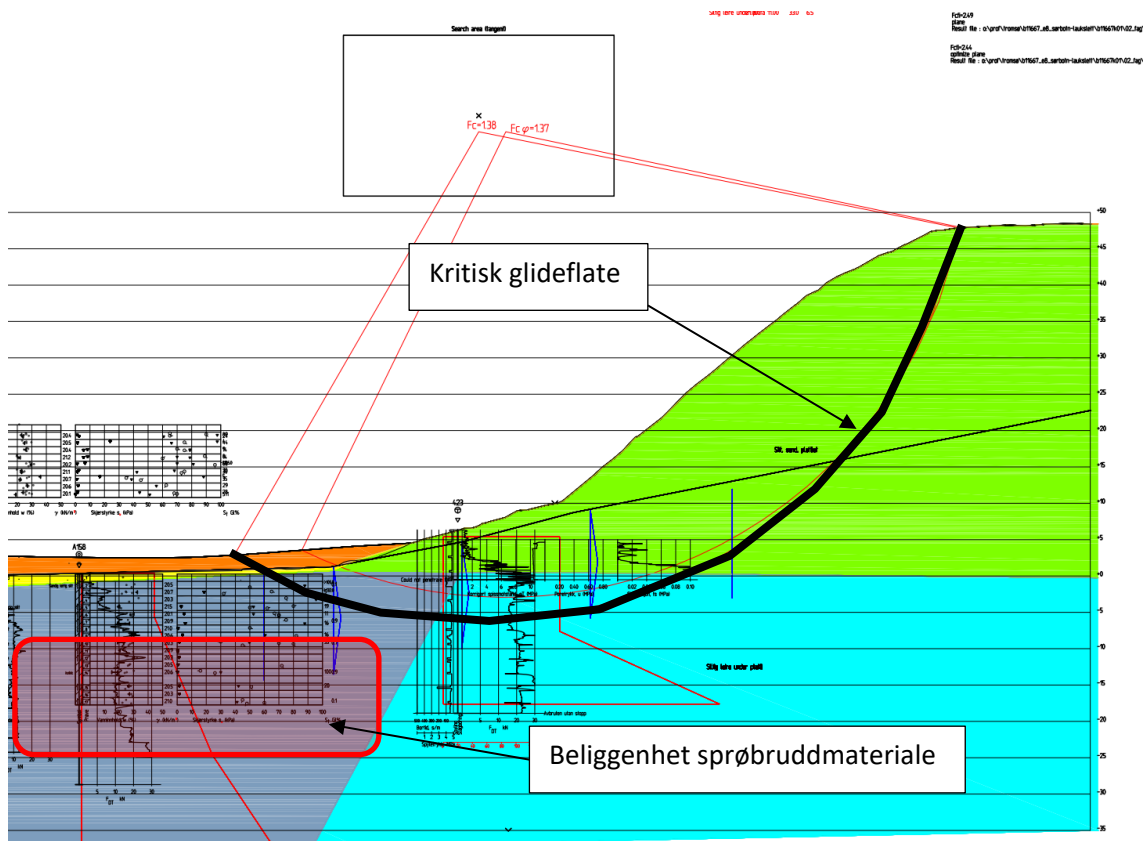
Figur 6: Plassering av kritisk glideflate i søndre skråning i forhold til påvist forekomst av sprøbruddmateriale

Stabilitetsberegninger i Profil A, presentert på tegning V301 i rapport ref. /11/, viser plassering av kritisk glideflate i forhold til påvist sprøbruddmateriale, se Figur 5 og Figur 6.

Av Figur 6 ser man at kritisk glideflate ikke vil berøre sprøbruddmaterialet. Selv om glideflata hadde vært dypere og gått gjennom sprøbruddmaterialet, ville det ikke ført til en retrogressiv bruddutvikling siden andelen av sprøbruddmaterialet i skredvolumet er for liten og det ikke er påvist sprøbruddmateriale bak skråningstoppen (jf. kriteriene i kapittel 4.5 i NVEs kvikkleireveileder, ref. /5/).
