# ► Søknad om midlertidig senkning av vannstand og Detaljplan for miljø og landskap

Tiltak knyttet til ombygging av dam

Stordammen

Teknisk plan for utbedring av hoveddam, sidedam og flomløp

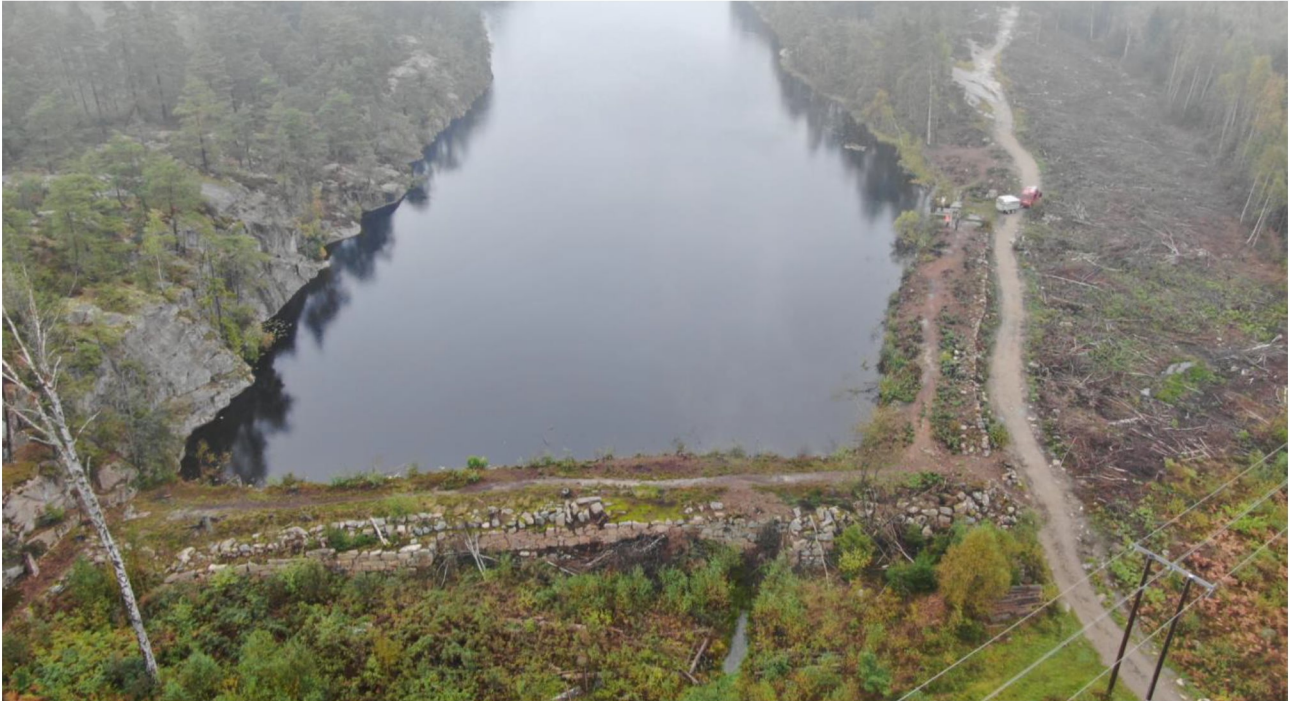
Figur 2 Dronebilde, tatt i sommeren 2020 av tiltakshaver. Hoveddammen i forgrunnen, sidedammen langs veien.

Dammen i sør kalles for hoveddammen, dammen i øst: sidedammen, se også Figur 2.

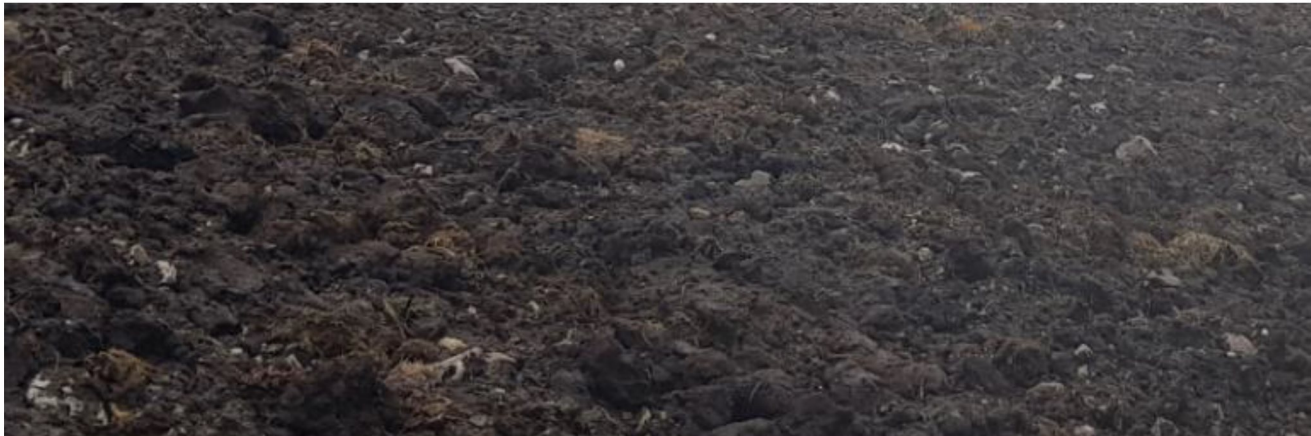
*Figur 6 Masser som er lagt tilbake etter anleggsfasen. Toppmassene skal ha et rufsete utsende og ikke glattes til, da vil vegetasjon reetablere seg raskere med grunnlag i frøbanken fra den stedsegne floraen som finnes i jorda.*

Ved tilbakelegging av avdekkingsmasser etter arrondering skal undergrunnsmassene legges tilbake først og toppmassene legges løst på over. Massene skal ha et «rufsete» utseende, de skal ikke komprimeres.

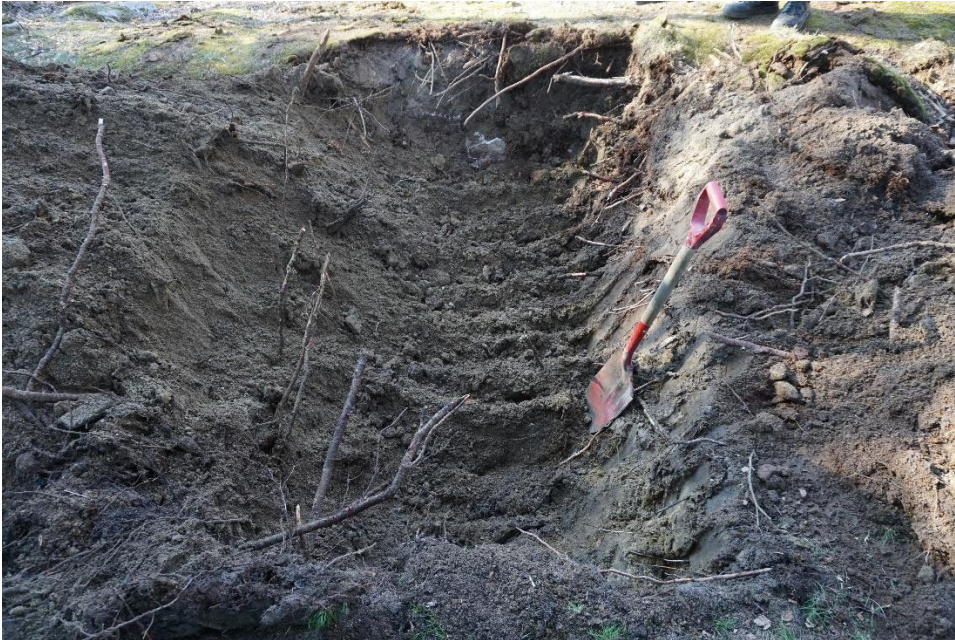
Sjaktning (1) på hoveddammen sett mot nedstrøms. Grusige sandige masser med stein i damkroppen. Nedstrøms mur synes i bakkant.

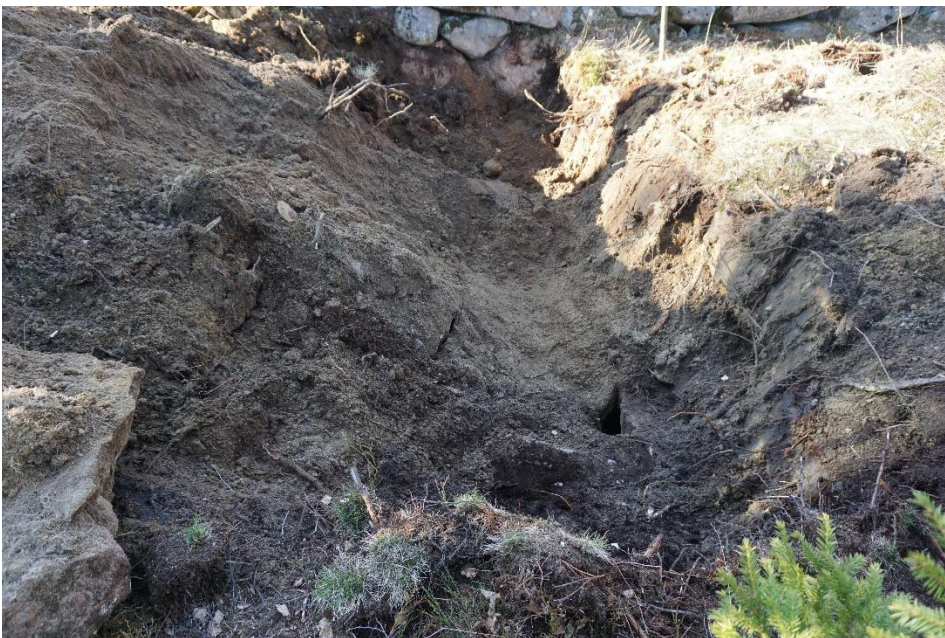
Sjaktning (2) på hoveddammen sett mot nedstrøms. Grusige sandige masser med stein i damkroppen. Nedstrøms mur synes i bakkant.

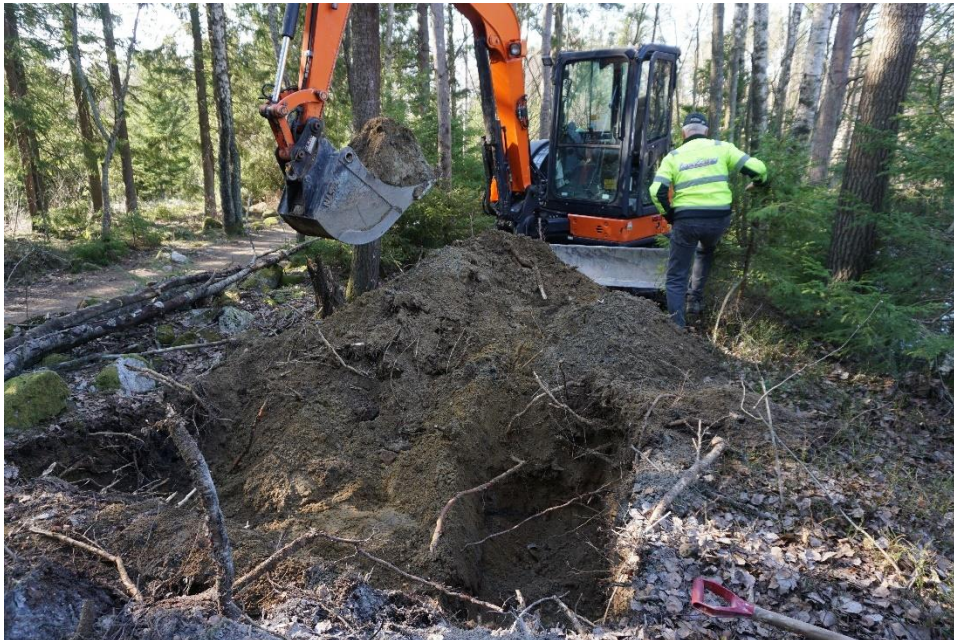
Sjaktning på sidedammen sett langs dammen med vannet på høyre side. Grusige sandige masser med stein i damkroppen. Nedstrøms mur synes til venstre.

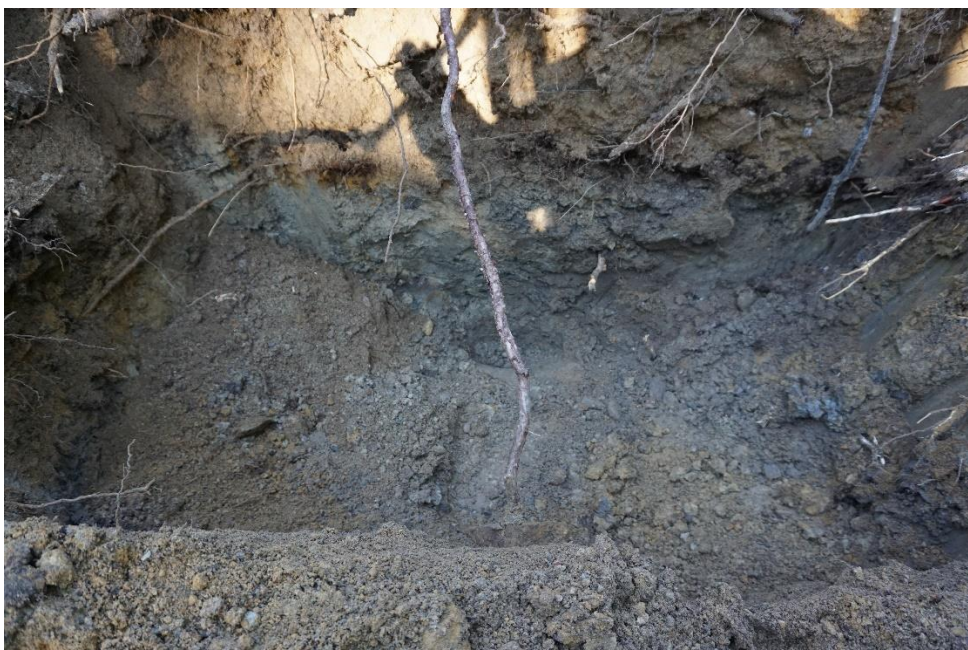
Sjaktning på sidedammen. Tettesone er synlig oppstrøms mot vannsiden. Prøve av massen ble tatt. Leirig materiale som siktekurve ovenfor.
