Nedre Romerike vann- og avløpsselskap IKS og Nittedal kommune

## ► **VA på langs - Områdestabilitetsutredning**

Oppdragsnr.: **52109281** Dokumentnr.: **52109281 - RIG04** Versjon: **F05** Dato: **2024-06-03**

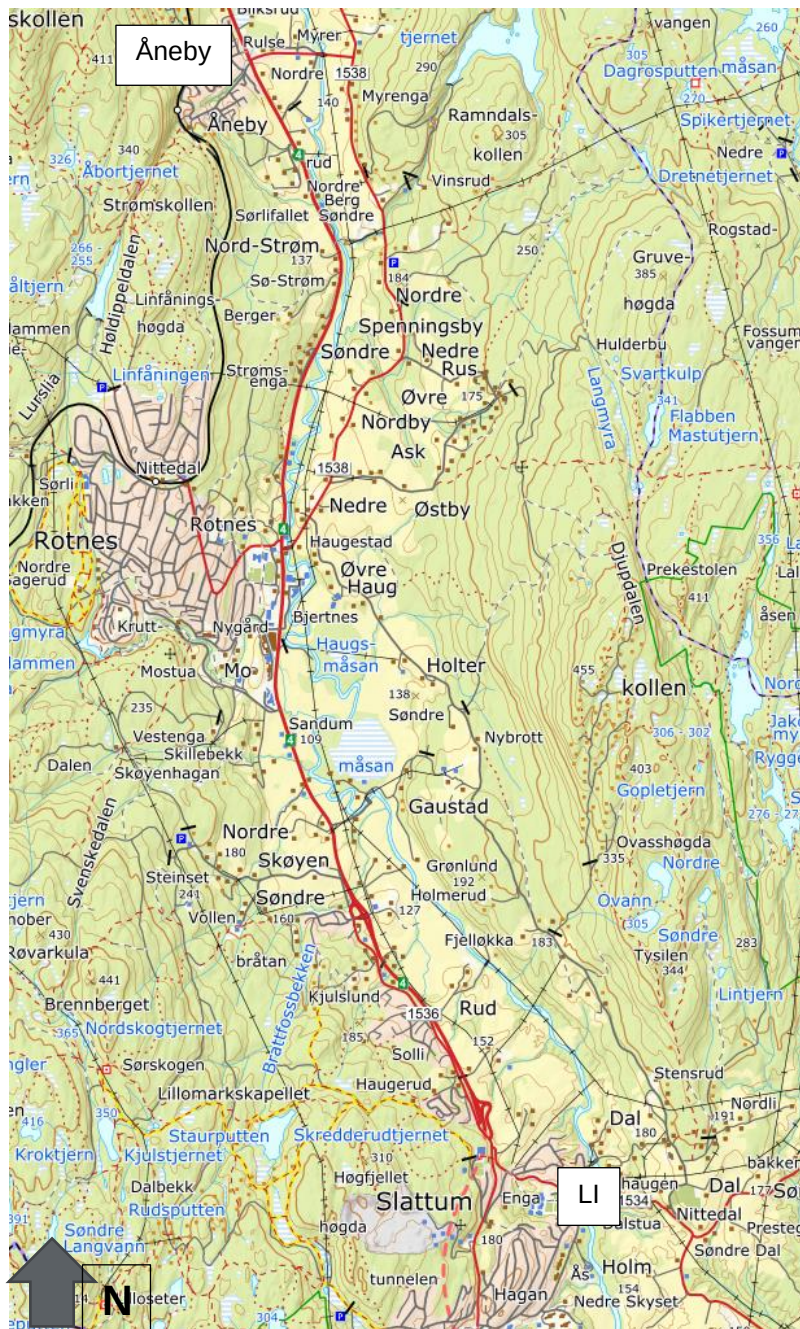
Figur 1 Plassering av tiltaket

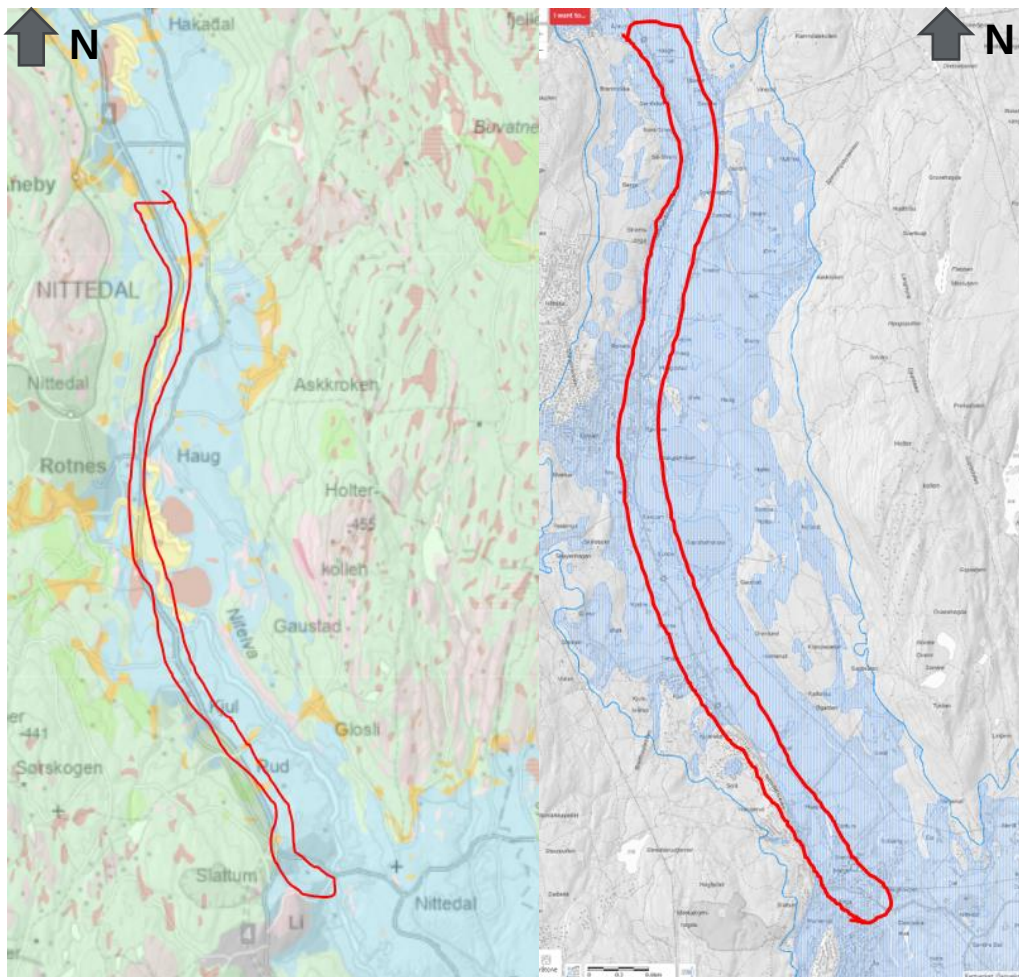
Løsmassekart fra NGU viser at det er forekomst av hav- og fjordavsetninger i hele traséen. I enkelte områder indikeres det elveavsetning (gult) og noen lommer med torv/myr (brunt). Dalsidene antydes å bestå av morene (grønt) eller berg i dagen (rosa). Aktsomhetskartet viser at det er mulighet for sammenhengende forekomst av marin leire langs hele traséen.

Figur 2 Løsmassekart til venstre og områder med mulighet for sammenhengende forekomst av marin leire til høyre. VA-trase ligger innenfor område skissert med rødt.

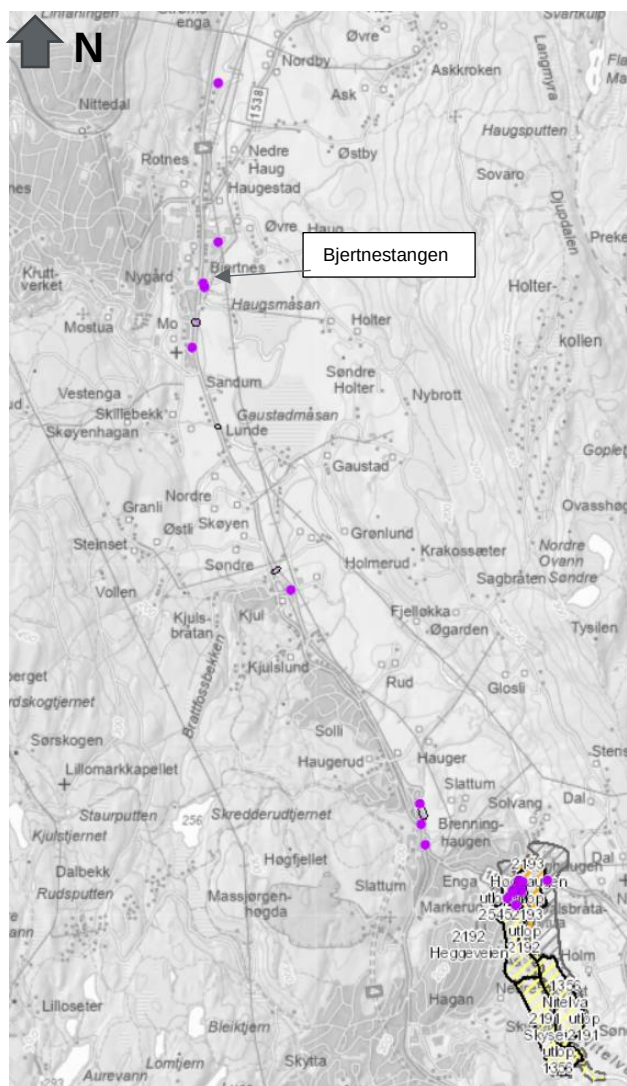
Det er kun registrerte faresoner ved Li i NVE atlas. I tillegg er det registrert enkelte kvikkleirepunkter fra SVV markert med lilla i Figur 3. Det er også utført områdestabilitetsvurdering og utarbeidelse av faresoner for Bjertnestangen av Løvlien Georåd [1].

Figur 3 Registrerte faresoner og kvikkleirepunkter fra SVV hentet fra NVE Atlas

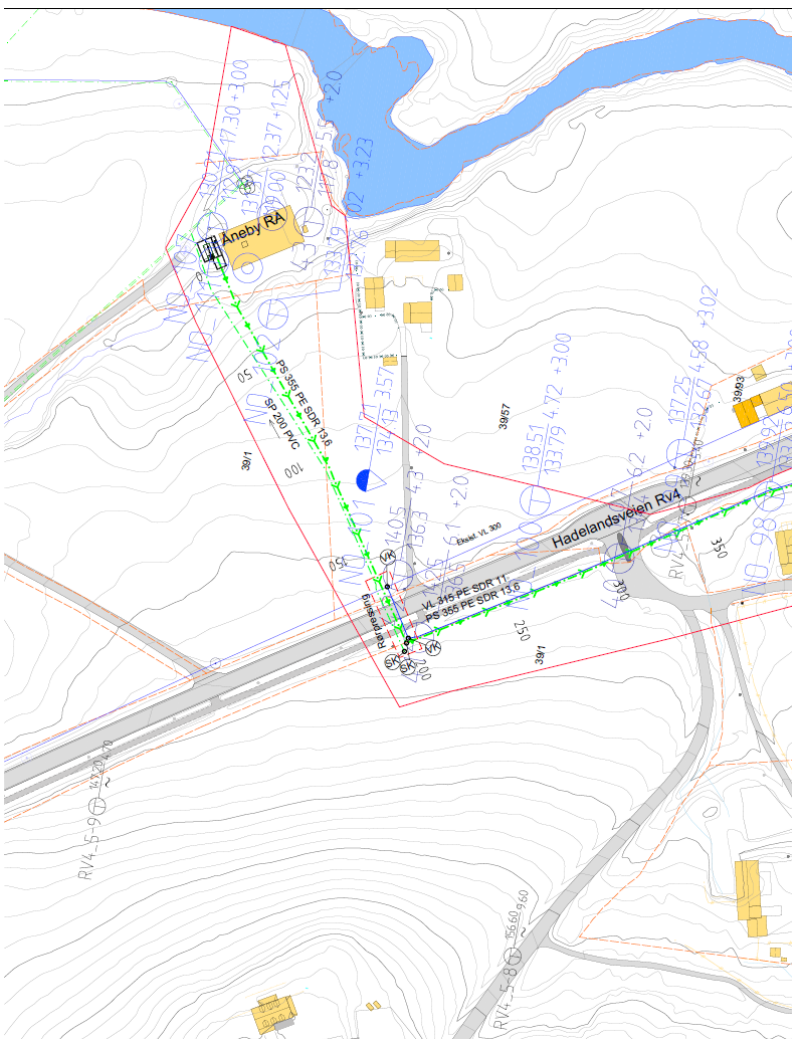
Figur 5 Plantegning med va-trase og aktuelle borpunkt

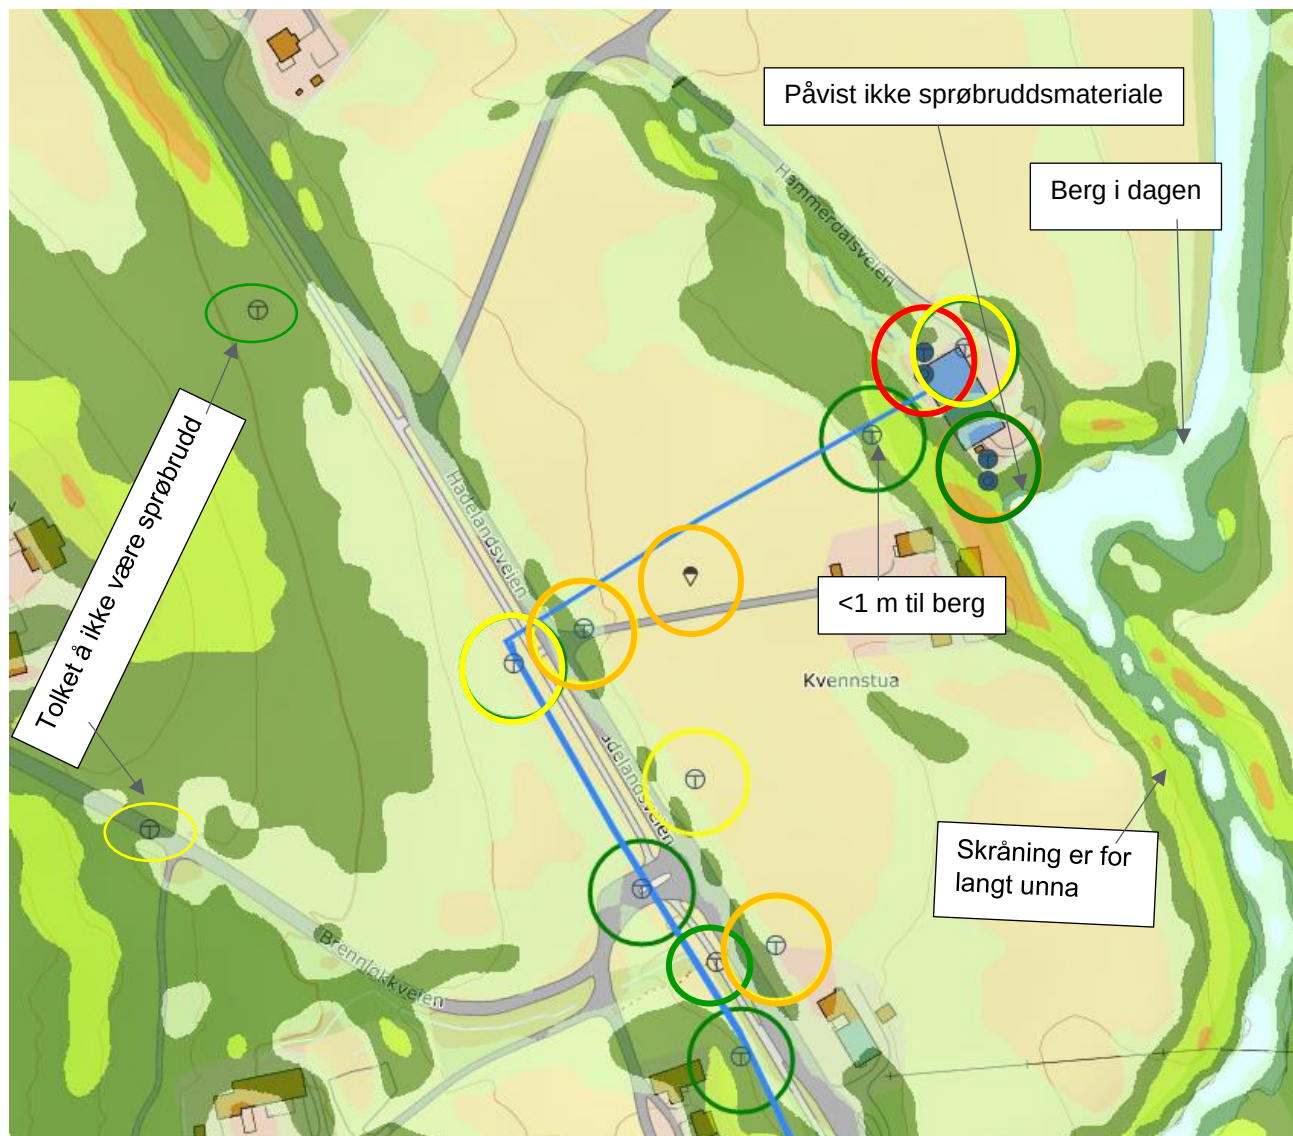
Figur 6 Oversiktsbilde med terrenghelning, borpunkt med tolket kvikkleire og skissert va-trase. Gul sirkel indikerer leire, oransje sirkel er antatt sprøbrudd og rød er påvist sprøbrudd. Grønn er enten påvist ikke sprøbrudd eller tolket å ikke inneholde leire.

Det er trolig marin avsetning med mulig sprøbruddmateriale i sonderinger NO\_101 og 42 (begge med løsmassetykkelse mindre eller lik 4,2 m). Her er derimot terrenget flatt. Like vest for selve renseanlegget er det en skråning ned mot bekken, men på toppen av skråningen viser NO\_102 bare 1 m til påvist berg. Det er påvist sprøbruddmateriale i dybde 7-8 m i analysert sylinderprøve i posisjon NO\_111 rett nord/nord-vest for renseanlegget. Sondering NO\_107, som ligger nær NO\_111, er antatt å ikke vise sprøbruddmateriale. Totalsonderingen i punkt 43 indikerer null økning i motstand mellom 1-3 m dyp. Samtidig kommenterer borer at det er grusig jord og prøver som er tatt viser siltig, sandig leire. Basert på dette tolkes det å ikke være sprøbrudd i borpunkt 43.

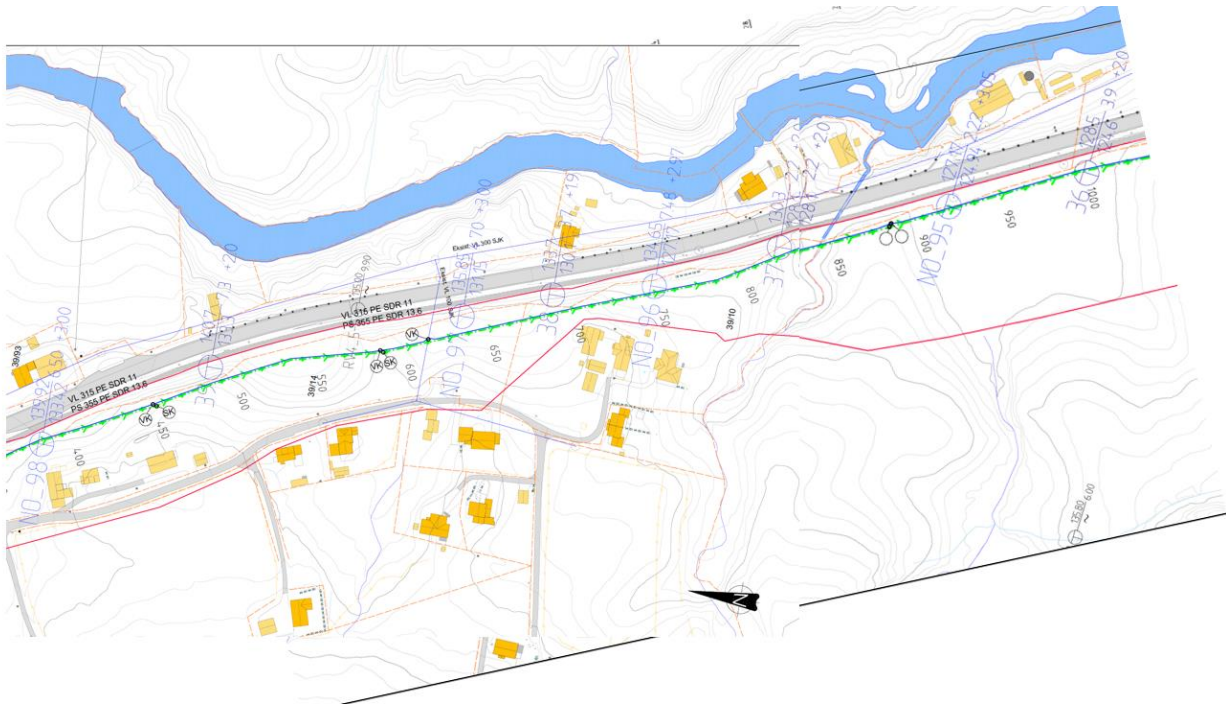
Figur 7 Plantegning med va-trase og aktuelle borpunkter

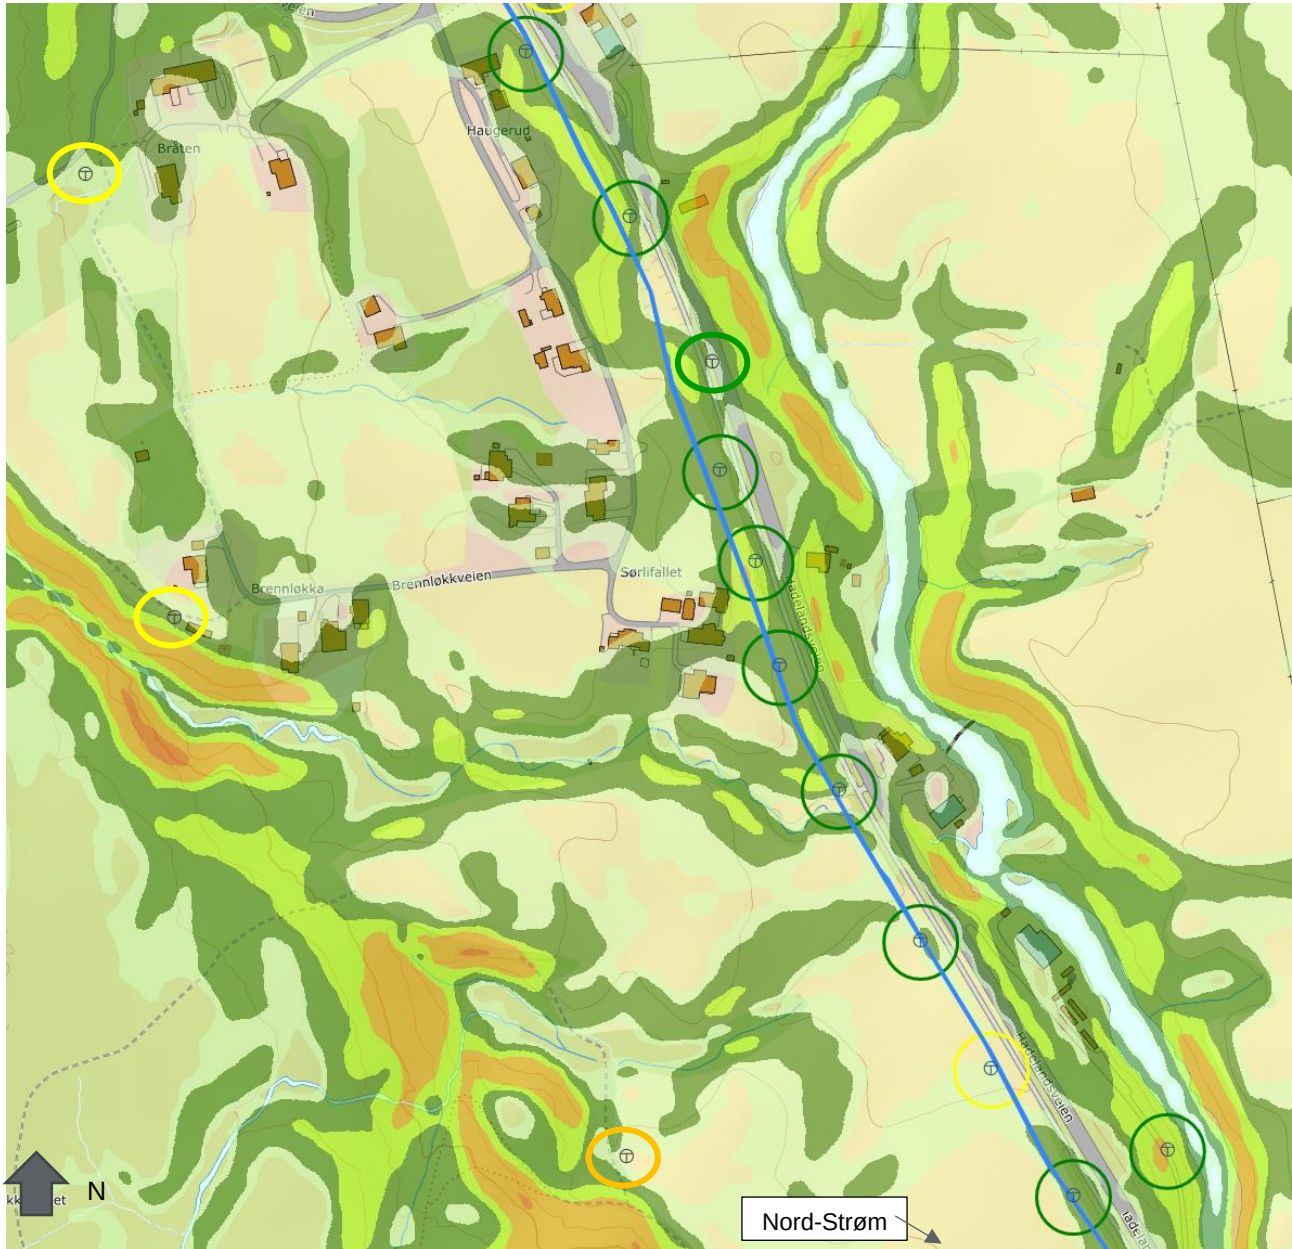
Figur 8 Oversiktsbilde med terrenghelning, borpunkt med tolket kvikkleire og skissert va-trase. Gul sirkel indikerer leire, oransje sirkel er antatt sprøbrudd og rød er påvist sprøbrudd. Grønn er enten påvist ikke sprøbrudd eller tolket å ikke inneholde leire..

Totalsonderingene langs selve traséen viser for delstrekket tørrskorpeleire over moreneforekomster over berg. Stedvis er det også grunt til berg. Mot vest har delstrekket overliggende hellende terreng som stedvis innehar topografiske forutsetninger for områdeskred. Totalsonderinger utført vest for traséen mellom Bråten og Brennløkkveien indikerer fast leire eller sand til antatt berg på ca. 3-4 m, mens mellom Brennløkkveien og Nord-Strøm er det et borpunkt som indikerer sprøbruddmateriale [7].

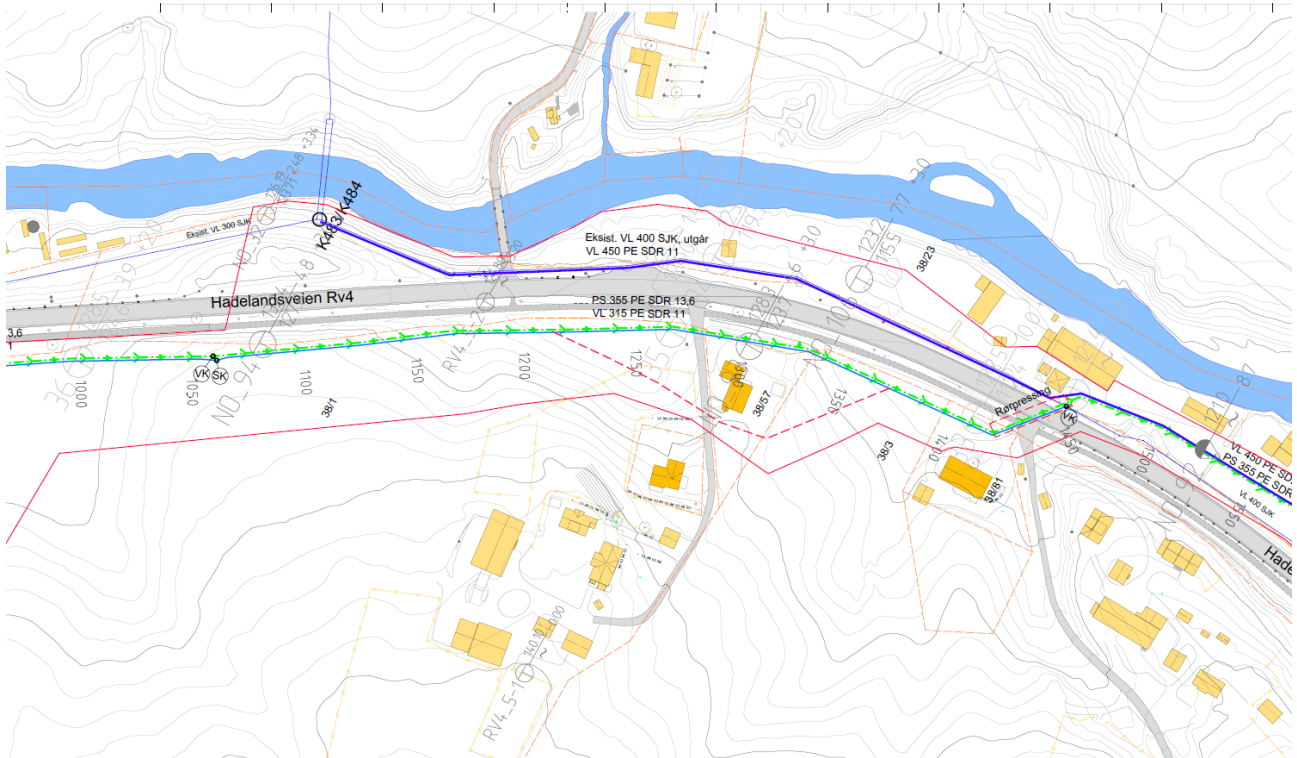
Figur 9 Plantegning med VA-trase og aktuelle borpunkt

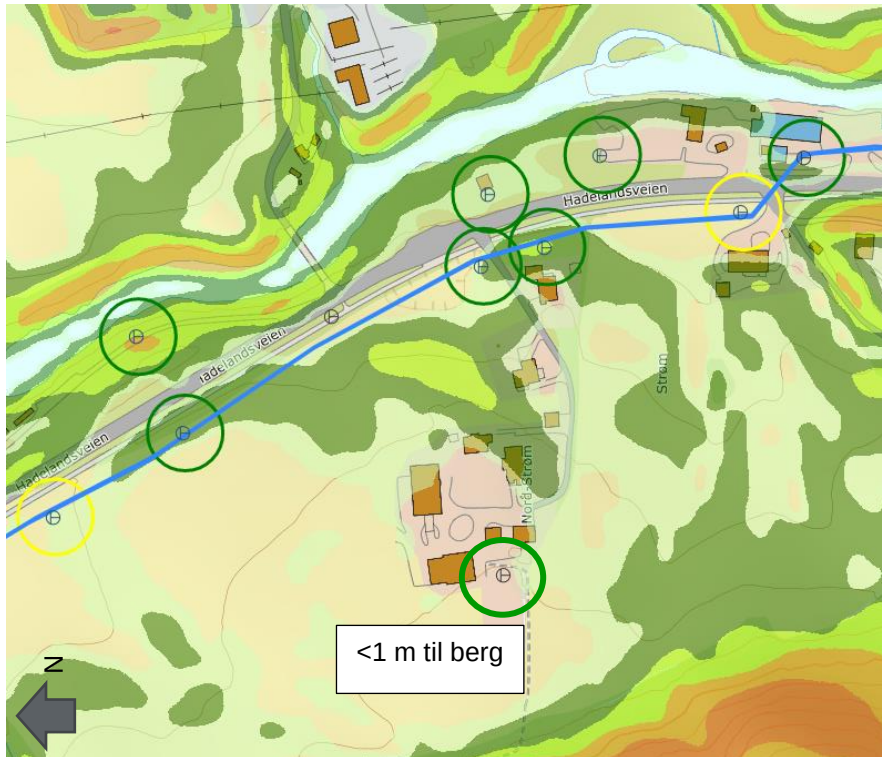
Figur 10 Oversiktsbilde med terrenghelning, borpunkt med tolket kvikkleire og skissert va-trase. Gul sirkel indikerer leire, oransje sirkel er antatt sprøbrudd og rød er påvist sprøbrudd. Grønn er enten påvist ikke sprøbrudd eller tolket å ikke inneholde leire.

Sonderingene langs eller nær traséen, borpunkt 32-35, NO\_106, NO\_93-94, NO\_32 og RV4\_5-2 [21], er tolket å vise ikke sprøbruddmateriale. En mulig problemstilling er om traséen er i et utløpsområde for tilstøtende jorder i vest, tilhørende Nord-Strøm gård. Sondering RV4\_5-1 viser derimot kun 1 m til fast (antatt berg). Kombinert med terrenghelning under 1:20 like nord konkluderes det at dette området ikke kan være et løснеområde.

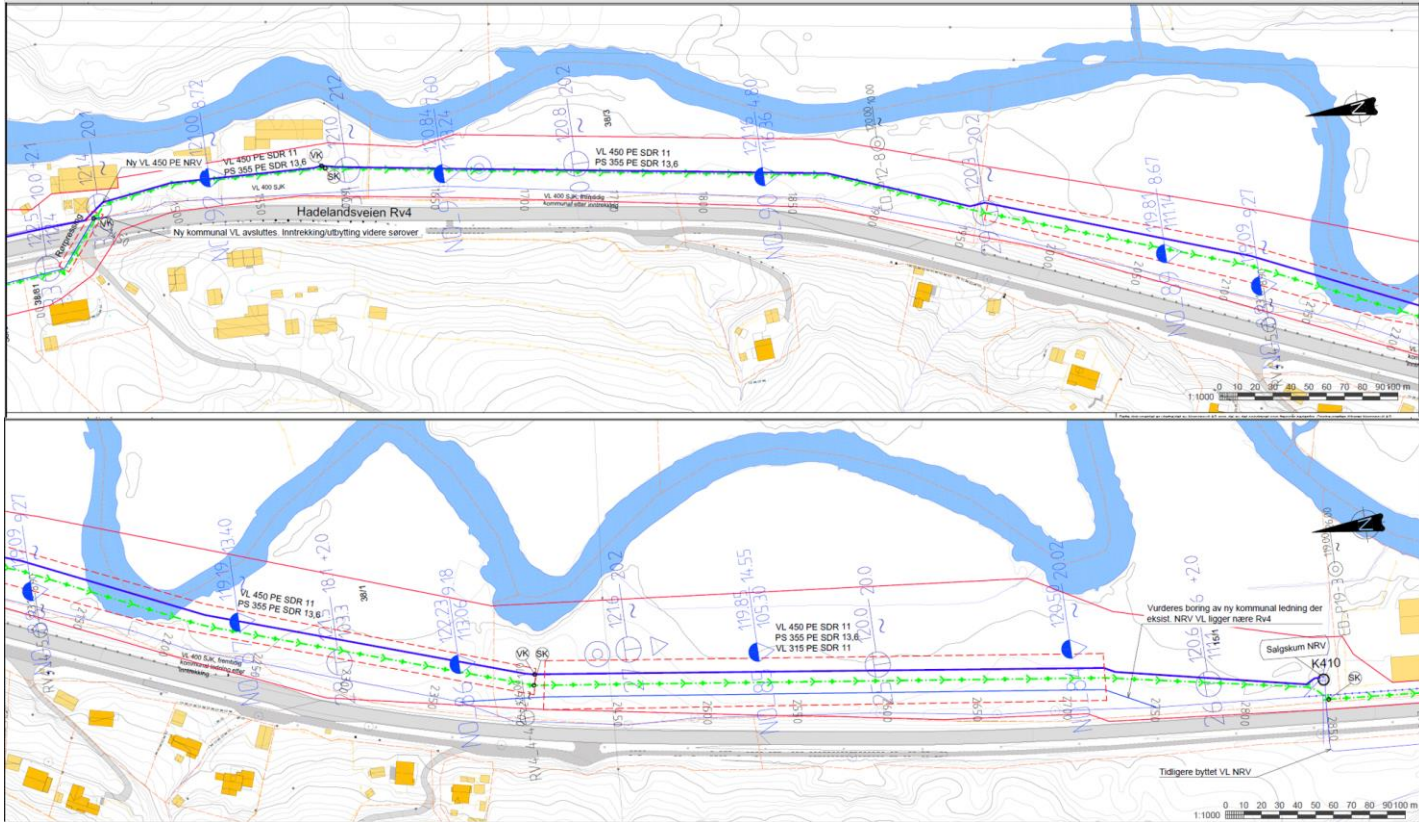
Figur 11 Plantegning med va-trase og aktuelle borpunkt

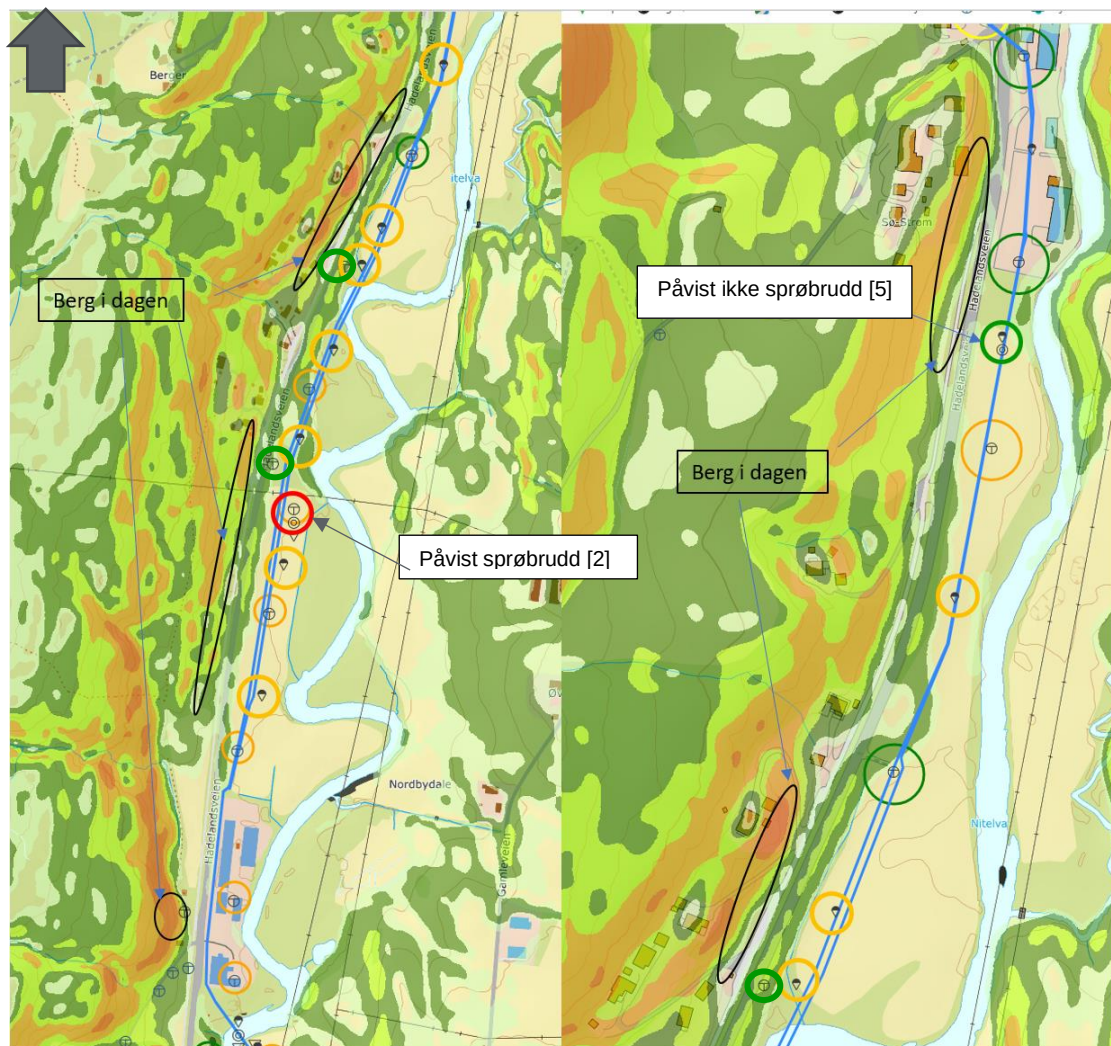
Figur 12 Oversiktsbilde med terrenghelning, borpunkt med tolket kvikkleire og skissert va-trase. Gul sirkel indikerer leire, oransje sirkel er antatt sprøbrudd og rød er påvist sprøbrudd. Grønn er enten påvist ikke sprøbrudd eller tolket å ikke inneholde leire..

Sonderingene på strekningen viser generelt bløt leire og er tolket å kunne være sprøbrudd. I et punkt er det påvist sprøbrudd, borpunkt 27. Topografien vest for Rv.4 er bratt, og det er observert berg i dagen og bergskjæring langs store deler av strekningen. Langs Va-traseen er topografien relativt flat. På to steder er det bratt skråning ned mot elva, men basert på sonderingene i RV4\_4-4 og RV4\_4-5 som viser faste masser, er det vurdert at det ikke er fare for områdeskred her. Det er vurdert at skred fra skråninger i øst ikke kan innvirke på traséen da et evt. skred vil måtte krysse elven og gå et stykke opp for å nå traséen.

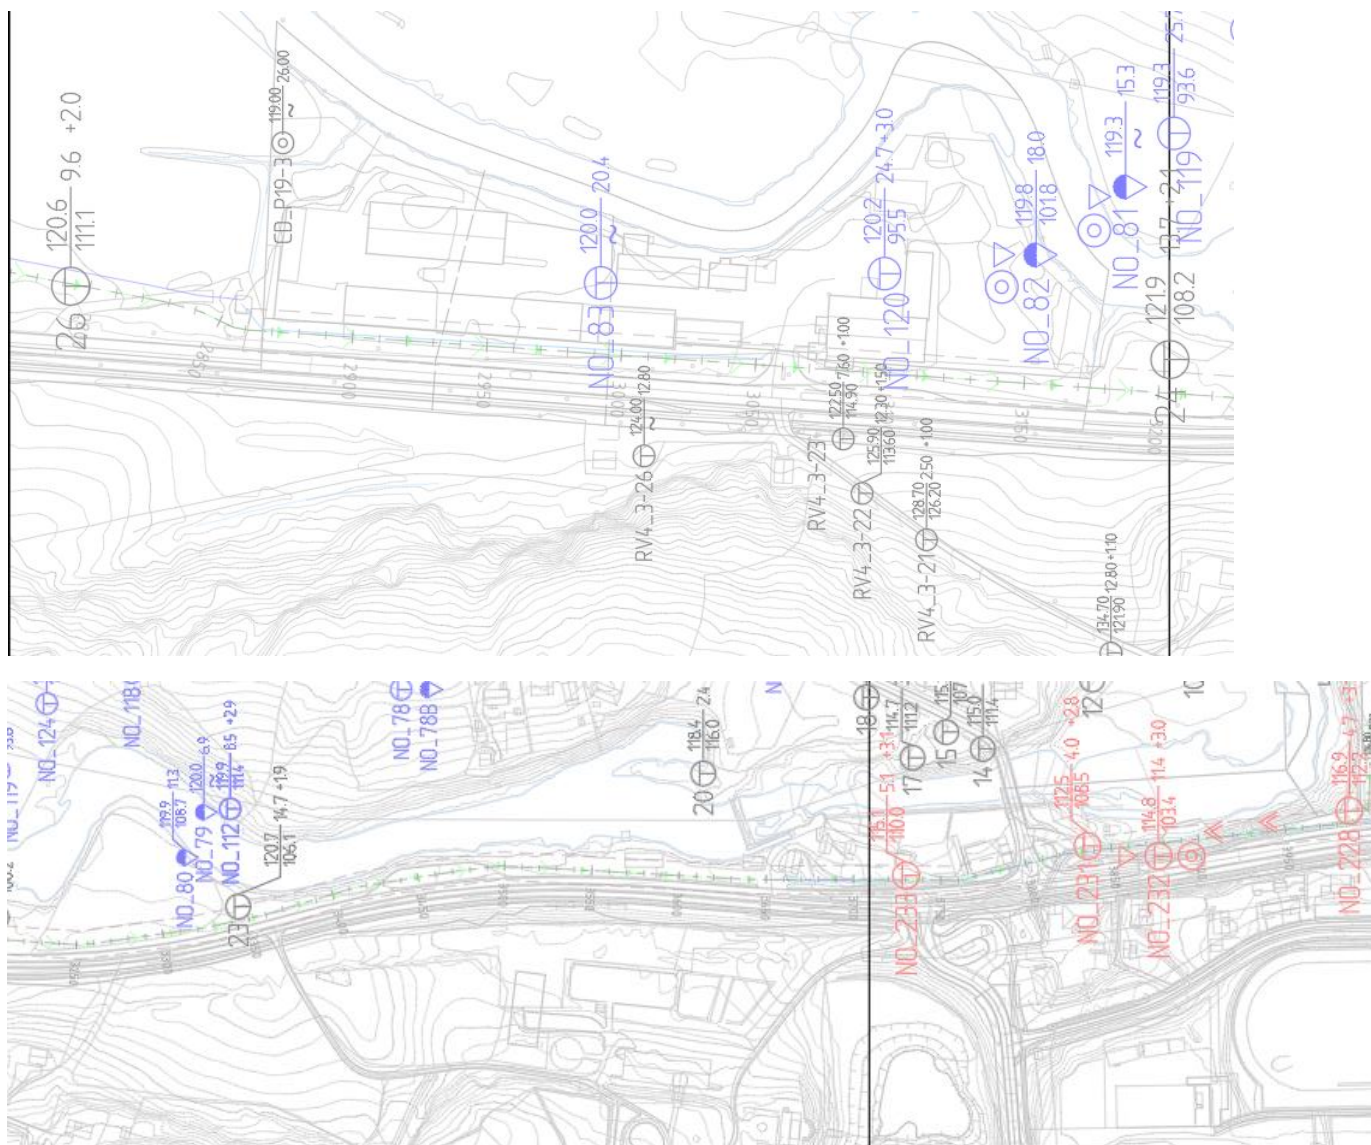
Figur 13 Plantegning med va-trase og borpunkt

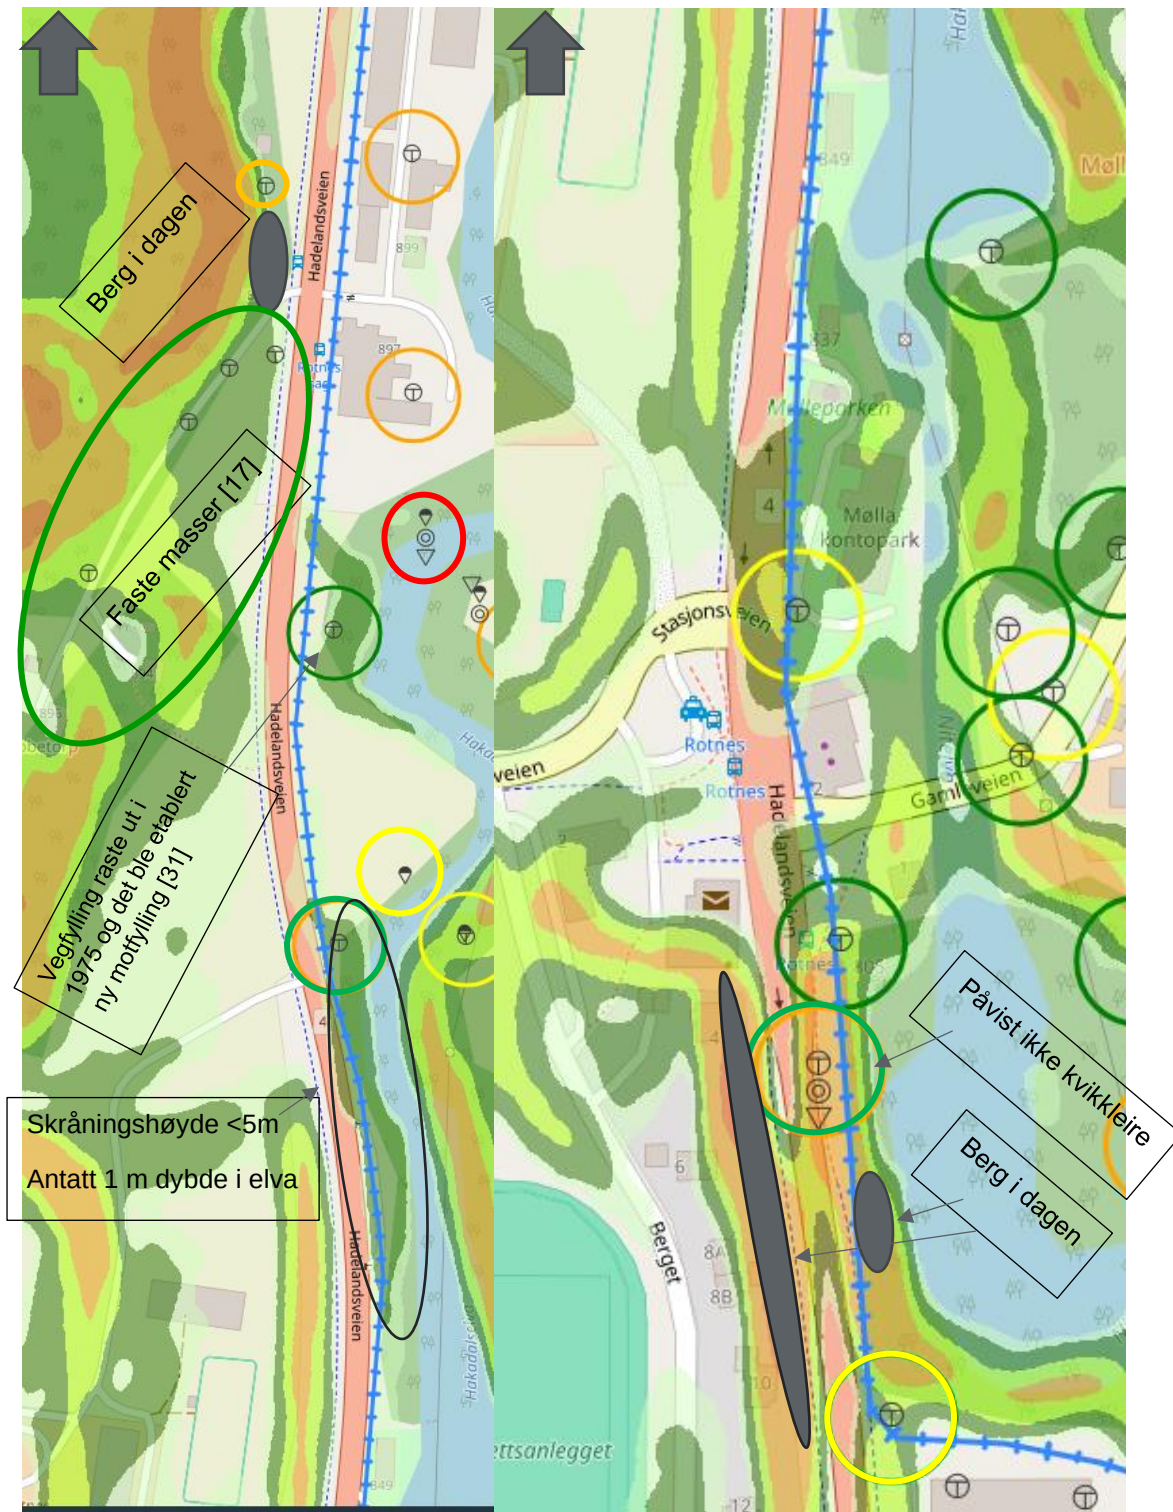
Figur 14 Oversiktsbilde med terrenghelning, borpunkt med tolket kvikkleire og skissert va-trase. Gul sirkel indikerer leire, oransje sirkel er antatt sprøbrudd og rød er påvist sprøbrudd. Grønn er enten påvist ikke sprøbrudd eller tolket å ikke inneholde leire.

Forbi Lagerhallene og ned til og med sondering 24 indikerer sonderingene bløt leire i flere punkter og prøveanalyser i posisjon NO\_82 (kt. +119,8) påviser sprøbruddmateriale ved 10,6 m dyp. Prøver tatt grunnere enn dette påviser ikke sprøbrudd. Prøveanalyser i posisjon NO\_81 (kt. +119,3) påviser ikke sprøbruddmateriale ned til 8 m dybde og dypere ned indikerer ikke totalsonderingen sprøbruddmateriale. Langs vestsiden av Rv4 er det observert berg i dagen og sonderinger utført indikerer faste masser. Litt sør for Lagerhallene har det tidligere (1975) gått et ras i vegfyllingen. Sondering 24 i rasområdet indikerer at løsmassene i skråningen ikke er sprøbruddmateriale. Basert på nevnte ligger eventuelt sprøbruddmateriale for dypt til å kunne gi et områdestabilitetsproblem.

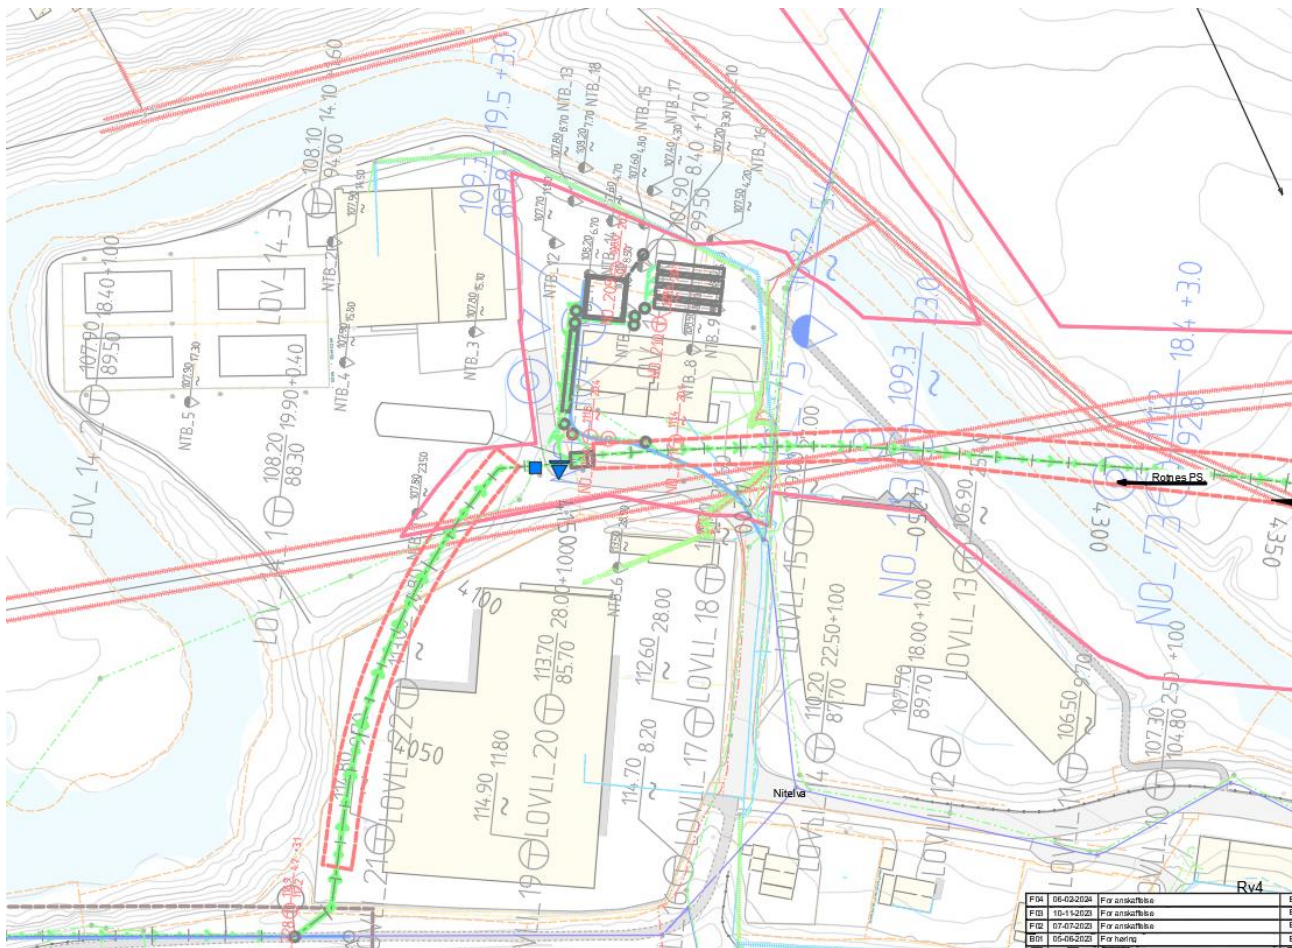
Figur 15 Plantegning med va-trase og aktuelle borpunkt. På enkelte borpunkt mangler symbol for prøvetaking og CPTu'er. For mer detaljer om utførte grunnundersøkelser på tomten vises det til borplan og oversikt i Tabell 1.

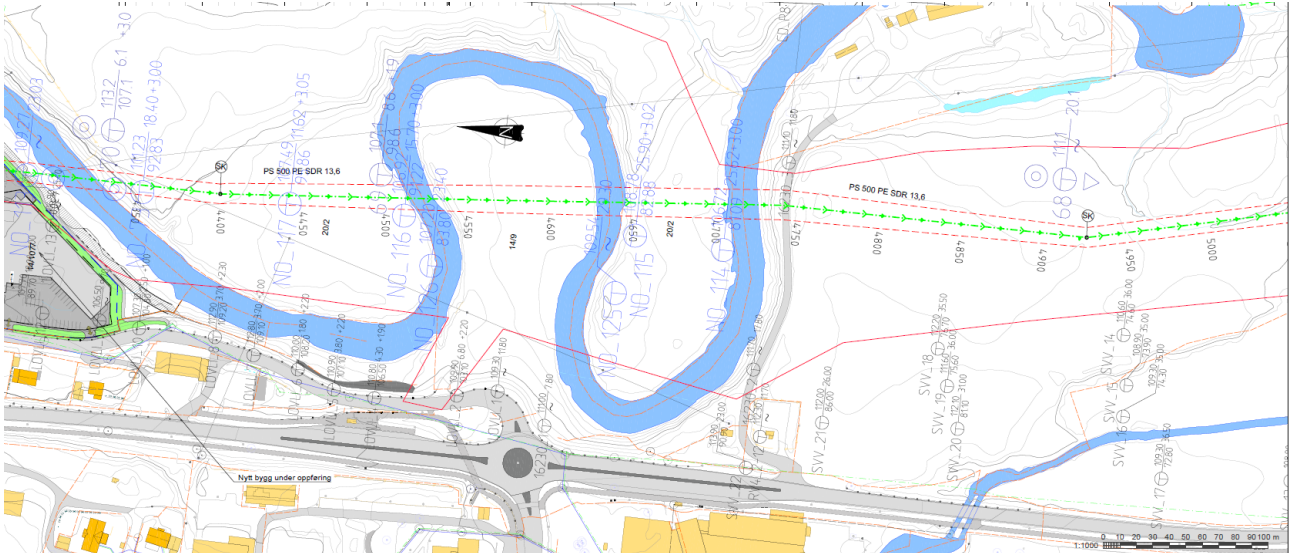
Figur 17 Plantegning med VA-trase og aktuelle borpunkt

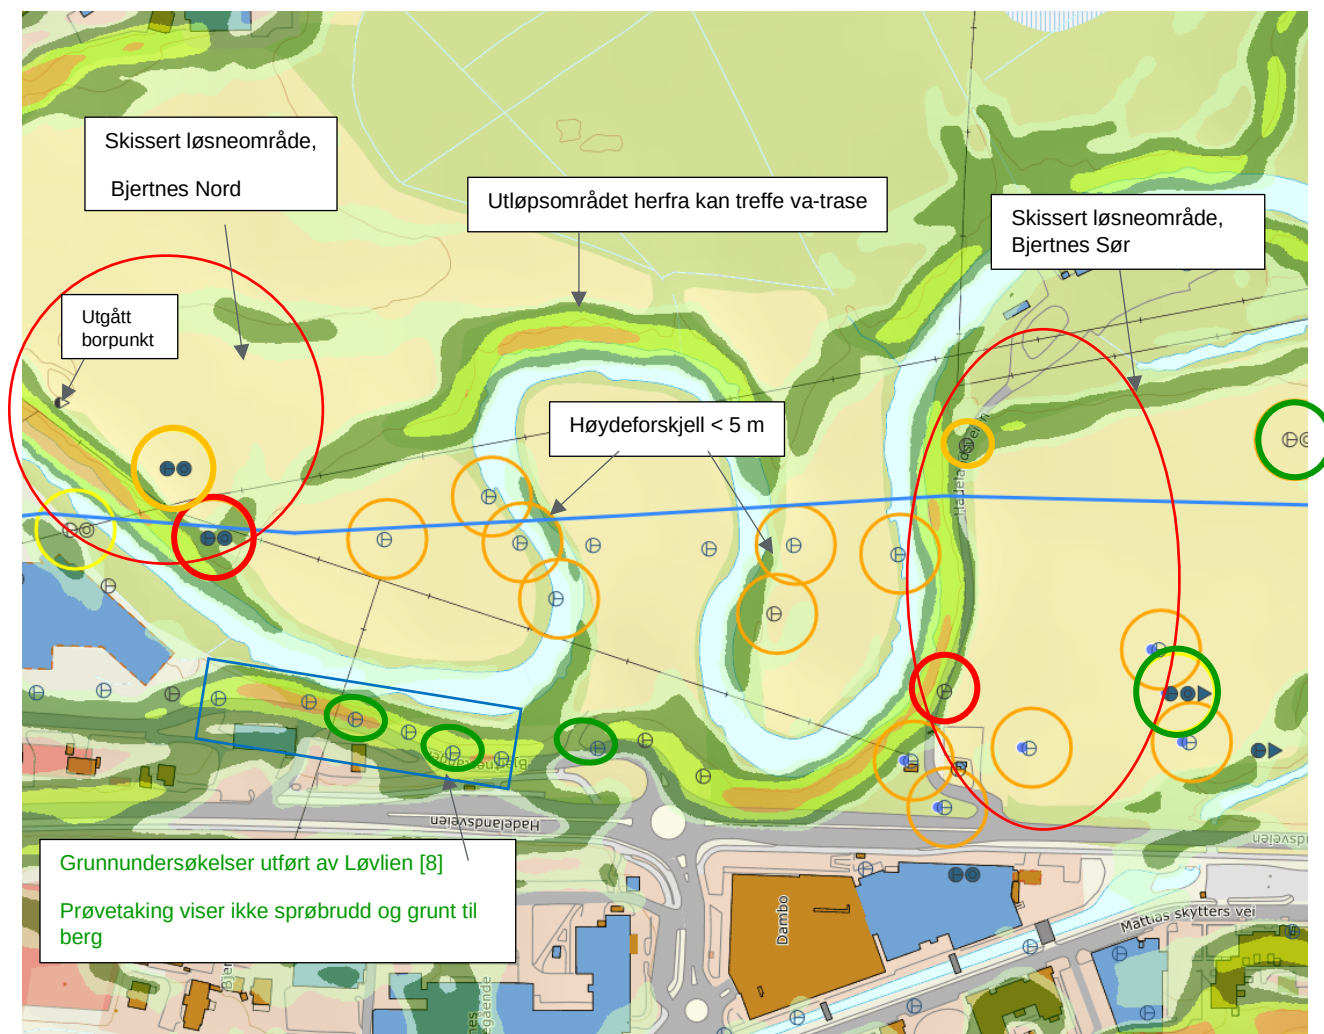
Figur 18 Oversiktsbilde med terrenghelning, borpunkt med tolket kvikkleire og skissert va-trase. Gul sirkel indikerer leire, oransje sirkel er antatt sprøbrudd og rød er påvist sprøbrudd. Grønn er enten påvist ikke sprøbrudd eller tolket å ikke inneholde leire.

Figuren over oppsummerer terrenghelning, grunnundersøkelser og skisserte løsne- og utløpsområder på delstrekningen. Som illustrert er det identifisert to mulige løsneområder og en skråning som kan føre til at et utløpsområde treffer va-traseen. Ved begge løsneområdene er det påvist sprøbruddmateriale. Grunnundersøkelser utført langs Rv.4 har påvist ikke sprøbrudd i flere punkter og det er dermed ikke fare for områdeskred fra denne skråningen.

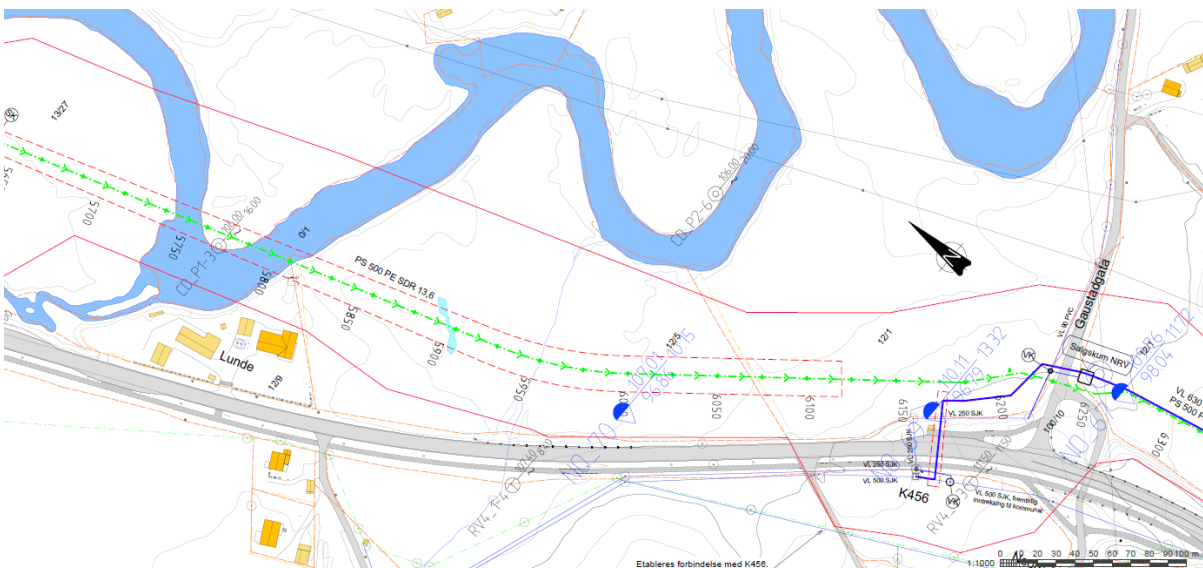
Figur 20 Plantegning med VA-trase med aktuelle borpunkt

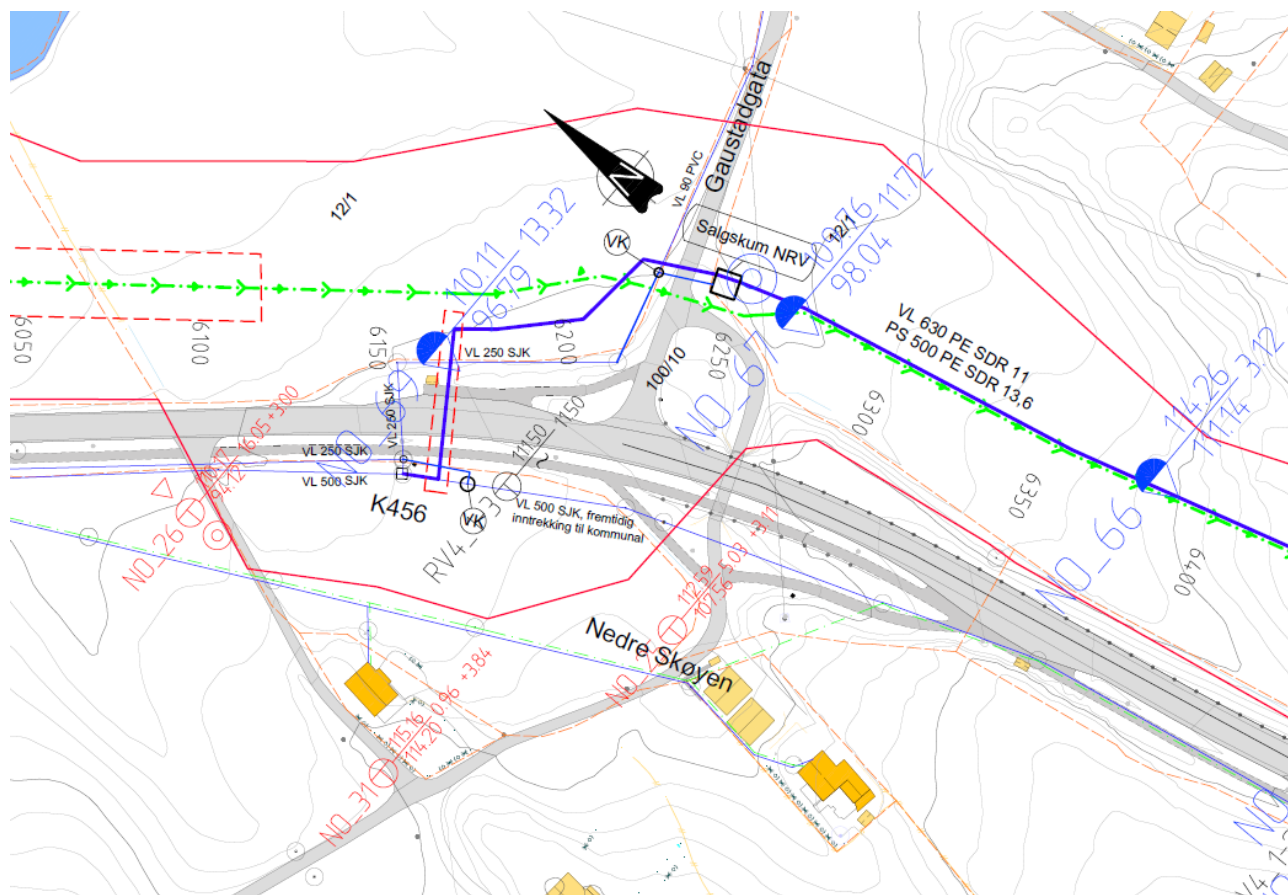
Figur 22 Plantegning med va-trase og aktuelle borpunkt
