Nedre Romerike vann- og avløpsselskap IKS og Nittedal kommune

## ► **VA på langs - Områdestabilitetsutredning**

Oppdragsnr.: **52109281** Dokumentnr.: **52109281 - RIG04** Versjon: **F05** Dato: **2024-06-03**

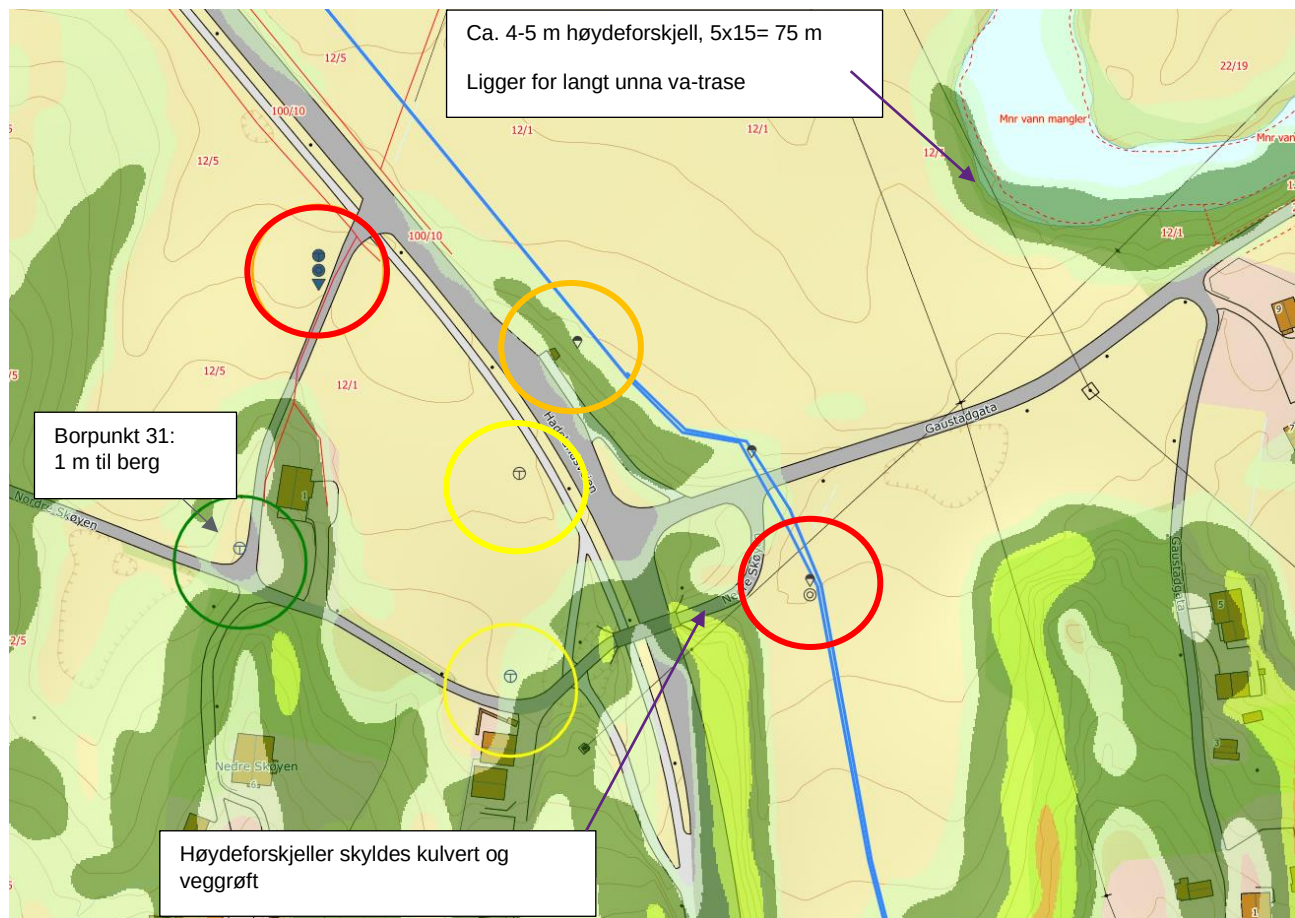
Figur 23 Oversiktsbilde med terrenghelning, borpunkt med tolket kvikkleire og skissert va-trase. Gul sirkel indikerer leire, oransje sirkel er antatt sprøbrudd og rød er påvist sprøbrudd. Grønn er enten påvist ikke sprøbrudd eller tolket å ikke inneholde leire.

Grunnundersøkelsene indikerer at det er bløt leire på delstrekningen og ca. 10-15 m til berg eller faste masser. Borpunkt NO\_031 skiller seg ut ved å være bare 1 m til berg, men dette punktet er tatt litt opp i skråningen bak Rv.4. Det er påvist kvikkleire i borpunkt NO\_067 og NO\_026 og sonderingen i borpunkt NO\_025 og NO\_069 gir indiksjoner på at det er mulig sprøbruddmateriale.

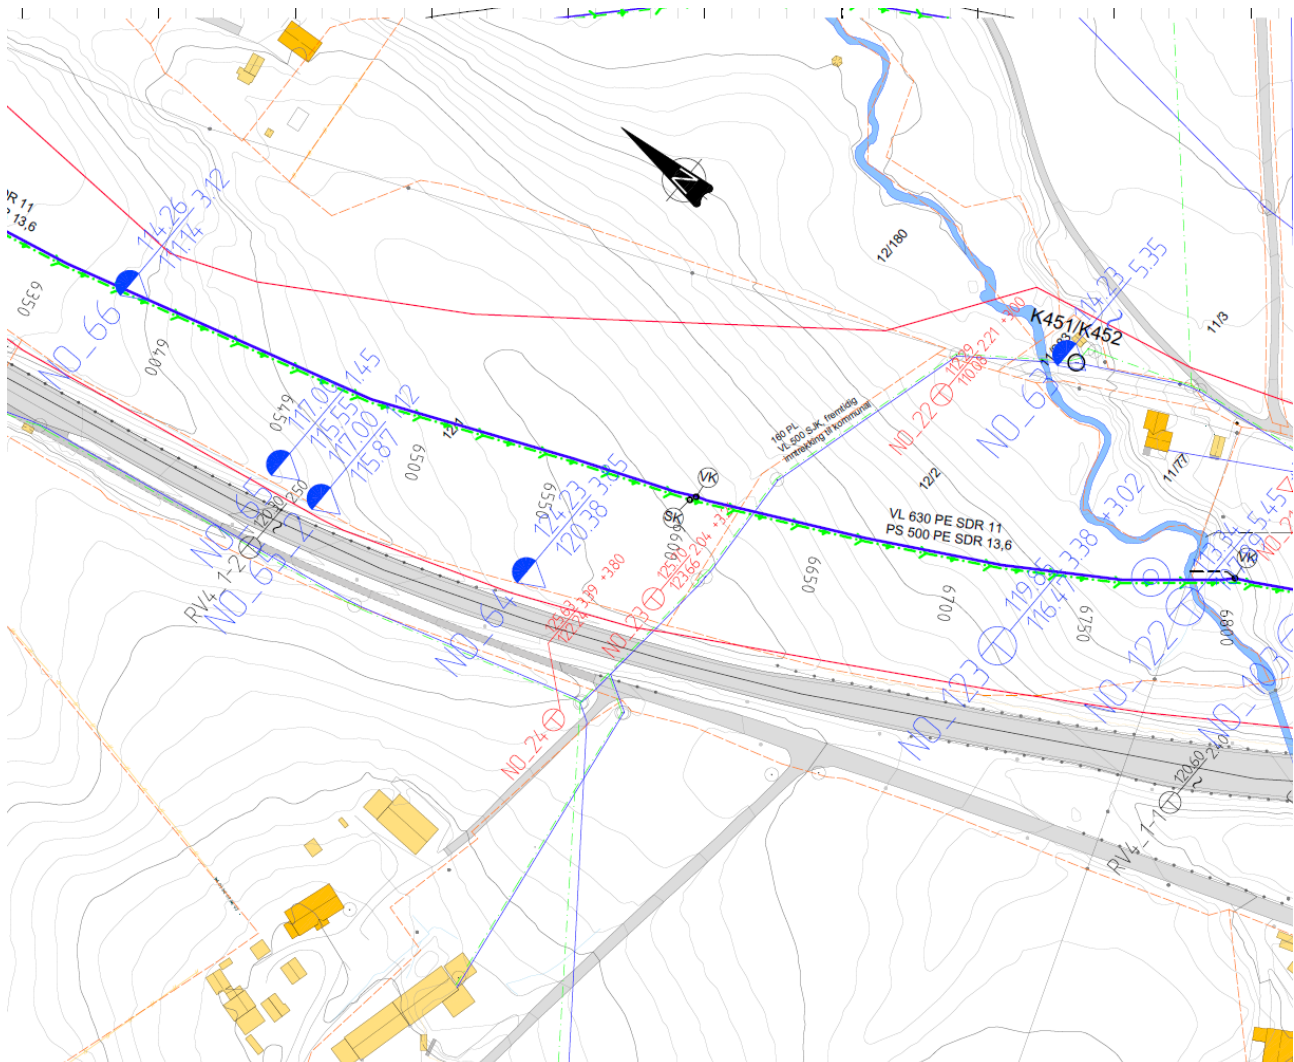
Figur 24 Plantegning med va-trase og aktuelle borpunkt.

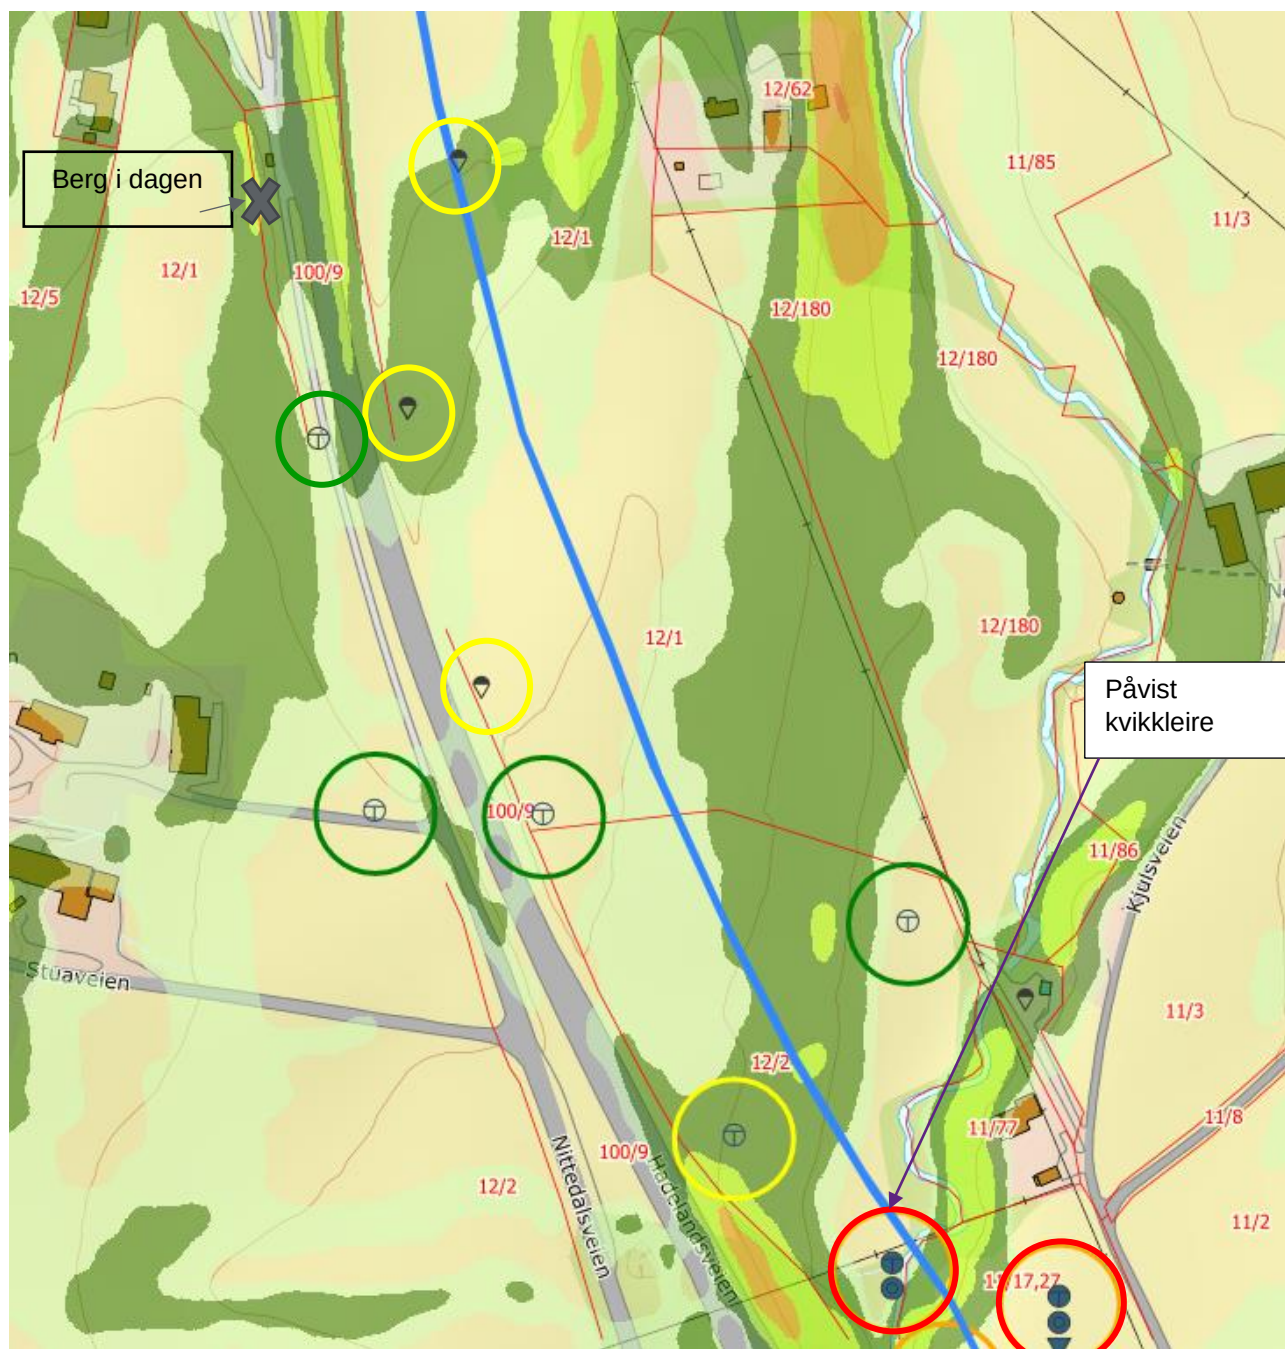
*Figur 25 Oversiktsbilde med terrenghelning, borpunkt med tolket kvikkleire og skissert va-trase. Gul sirkel indikerer leire, oransje sirkel er antatt sprøbrudd og rød er påvist sprøbrudd. Grønn er enten påvist ikke sprøbrudd eller tolket å ikke inneholde leire.*

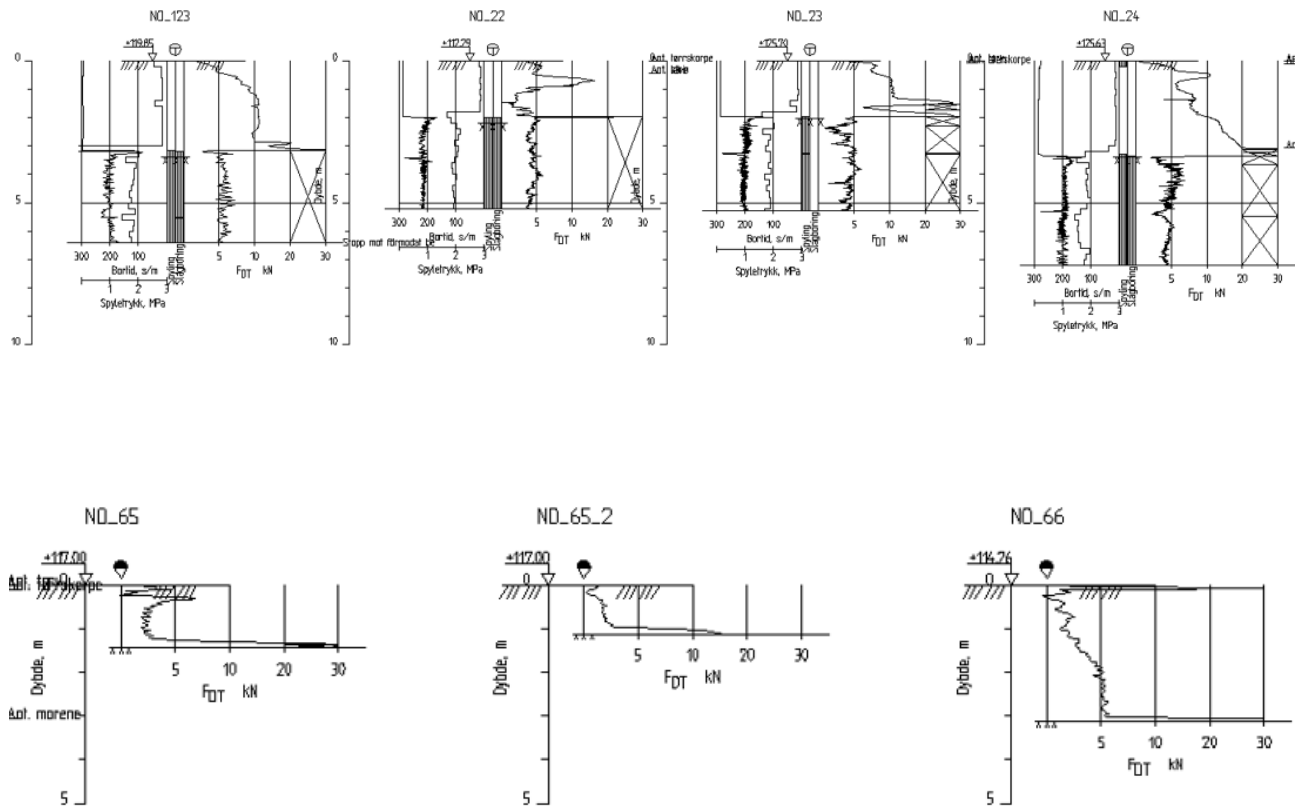
Figur 26 Aktuelle borpunkt utført av Norconsult

Sonderingene viser også at det er relativt grunt til berg (ca. 2-3 m) på store deler av strekningen, og det er tolket at det ikke er sprøbruddmateriale på delstrekningen. Det er derfor ikke fare for områdeskred.

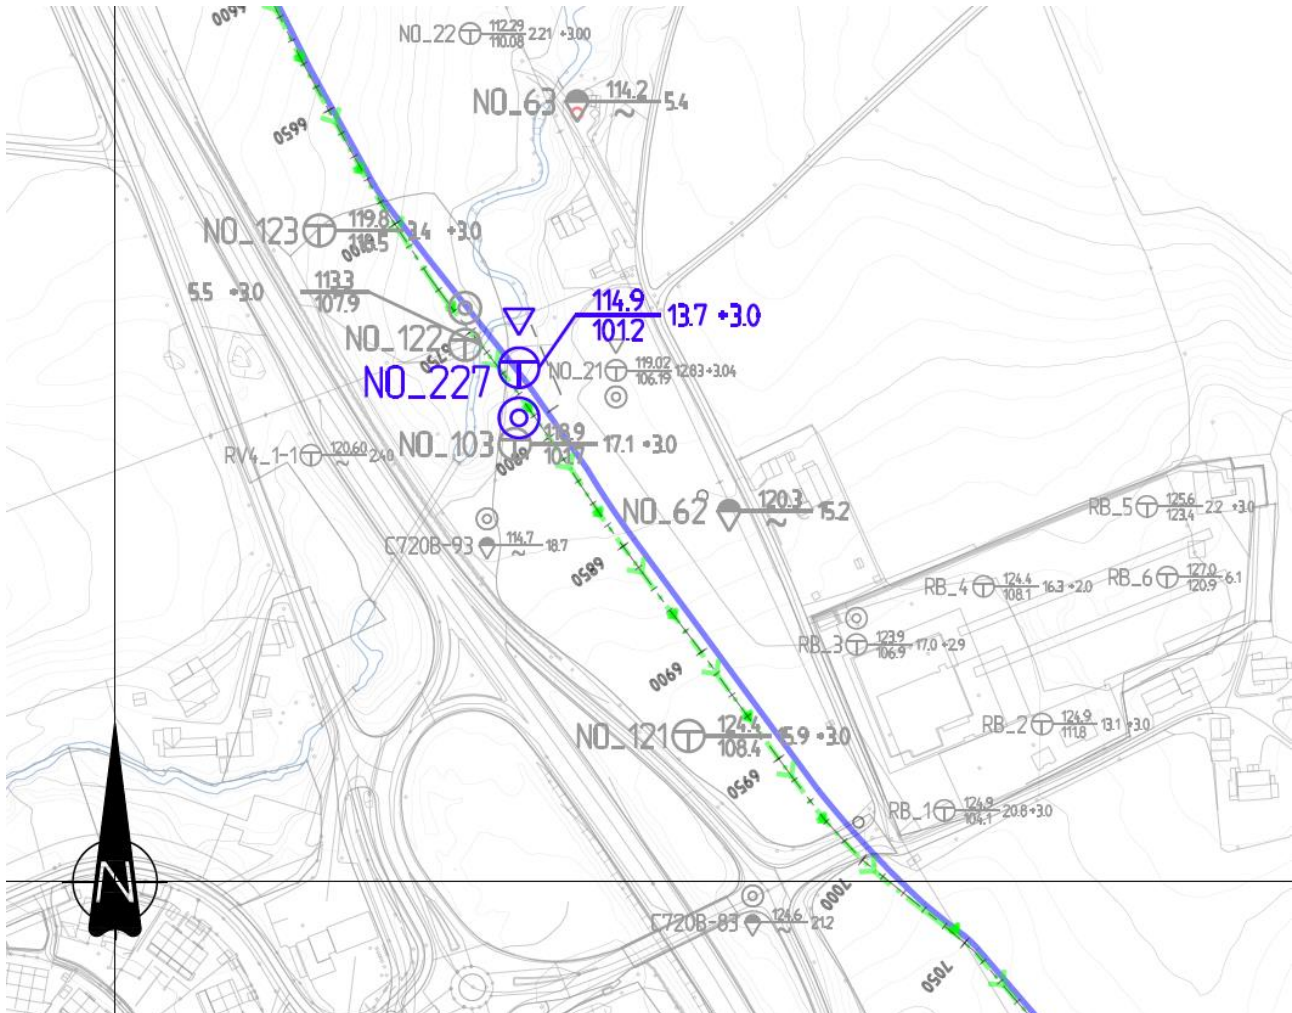
Figur 27 Plantegning med VA-trasé

Grunnundersøkelser utført på delstrekningen fra Kjøl og ned til bekkedalen har påvist kvikkleire i fire punkter og flere av sonderingene indikerer at det kan være sprøbruddmateriale. Topografien viser stor høydeforskjell ned mot bekkedalen og det er ikke mulig å utelukke faren for områdeskred på delstrekningen.

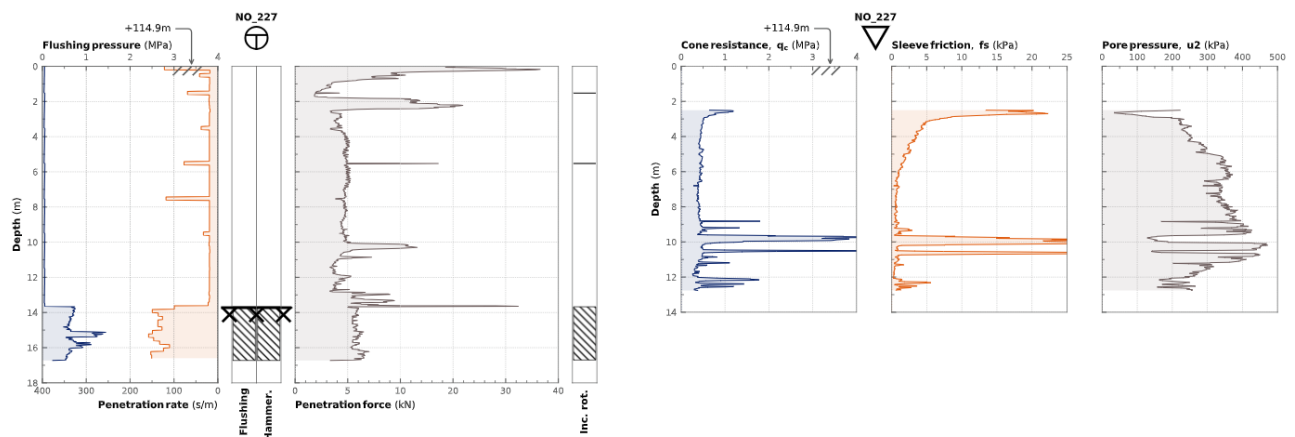
Figur 30: Sonderingsprofiler fra supplerende grunnundersøkelser i borpunkt NO\_227

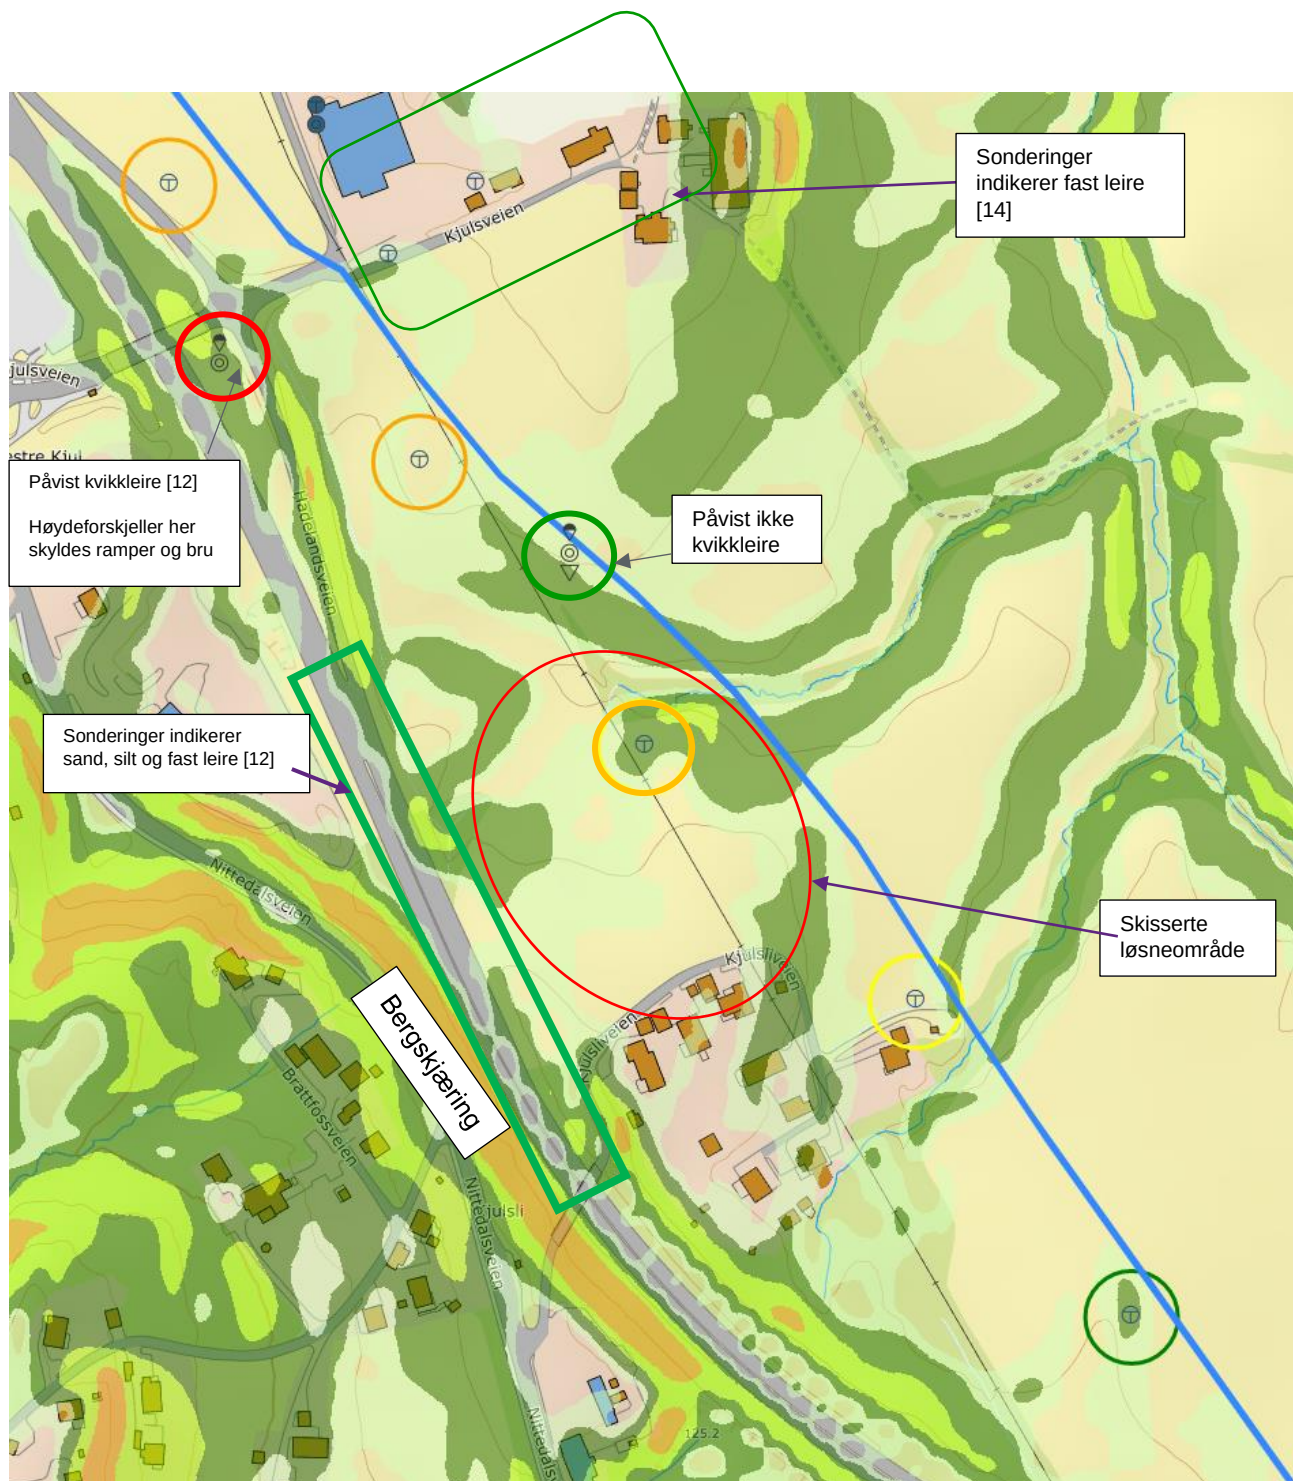
Figur 33 Oversiktsbilde med terrenghelning, borpunkt med tolket kvikkleire og skissert va-trase. Gul sirkel indikerer leire, oransje sirkel er antatt sprøbrudd og rød er påvist sprøbrudd. Grønn er enten påvist ikke sprøbrudd eller tolket å ikke inneholde leire.

Ved selve Kjulkrysset er det bløtt og påvist kvikkleire i dybde 13 m, se Figur 34, men høydeforskjellene kommer fra ramper og bruer. Her er det brukt EPS i fyllingene, og landkaret for brua er fundamentert på peler. Det er ikke naturlige høydeforskjeller på mer enn 5 m og det er derfor ikke fare for områdestabilitet i

denne retningen. Det er to bekkedaler med skråningshøyde og helning som tilsier at det kan være et løснеområde. Basert på påvisning av ikke sprøbrudd i borpunkt NO\_61 vurderes det til at et nordgående skred fra bekkedalen ikke er aktuelt. Borpunkt NO\_19 indikerer mulig sprøbrudd og et løснеområde som strekker seg sørover mot Kjulsiveien kan ikke utelukkes. I NO\_18 og NO\_17 er det tolket å ikke være sprøbrudd og det er dermed ikke fare et områdeskred fra den sørlige bekkedalen.

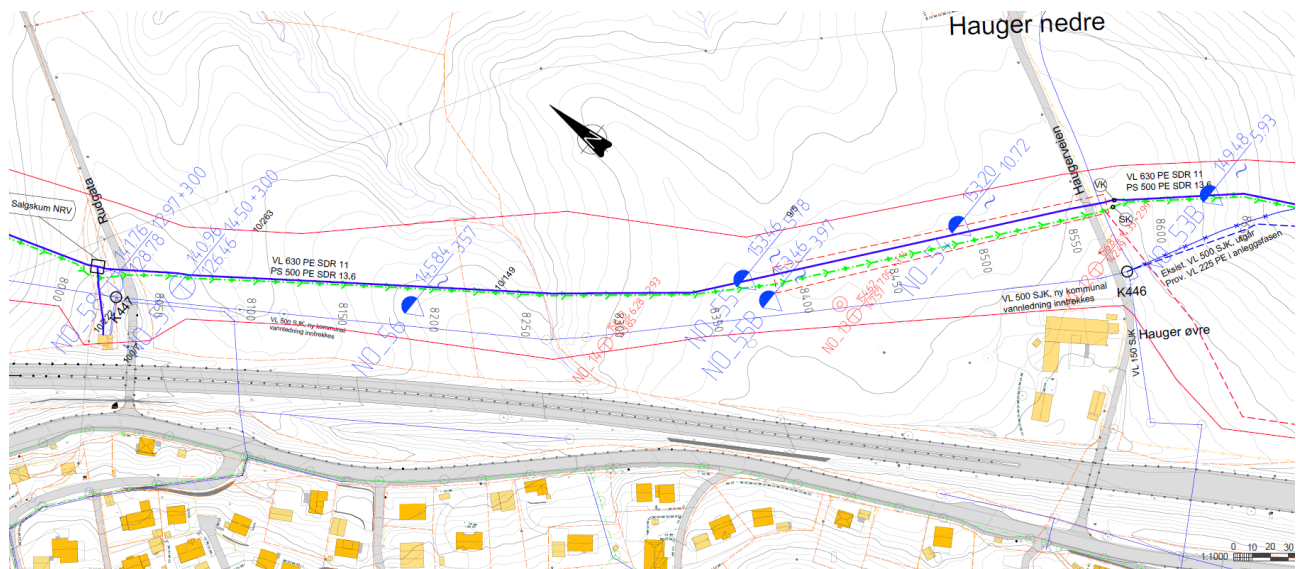
Figur 39 Plantegning med VA-trase og aktuelle borpunkt

På delstrekket skal traséen graves, dog kanskje med styrt boring i den søndre delen. Langs traséen er terrenget i hovedsak flatt, men det heller slakt, typisk slakere enn 1:15, mot nord-øst, men med økende helning ned mot bekkedaler i nedenforliggende terreng. Se figurer under.

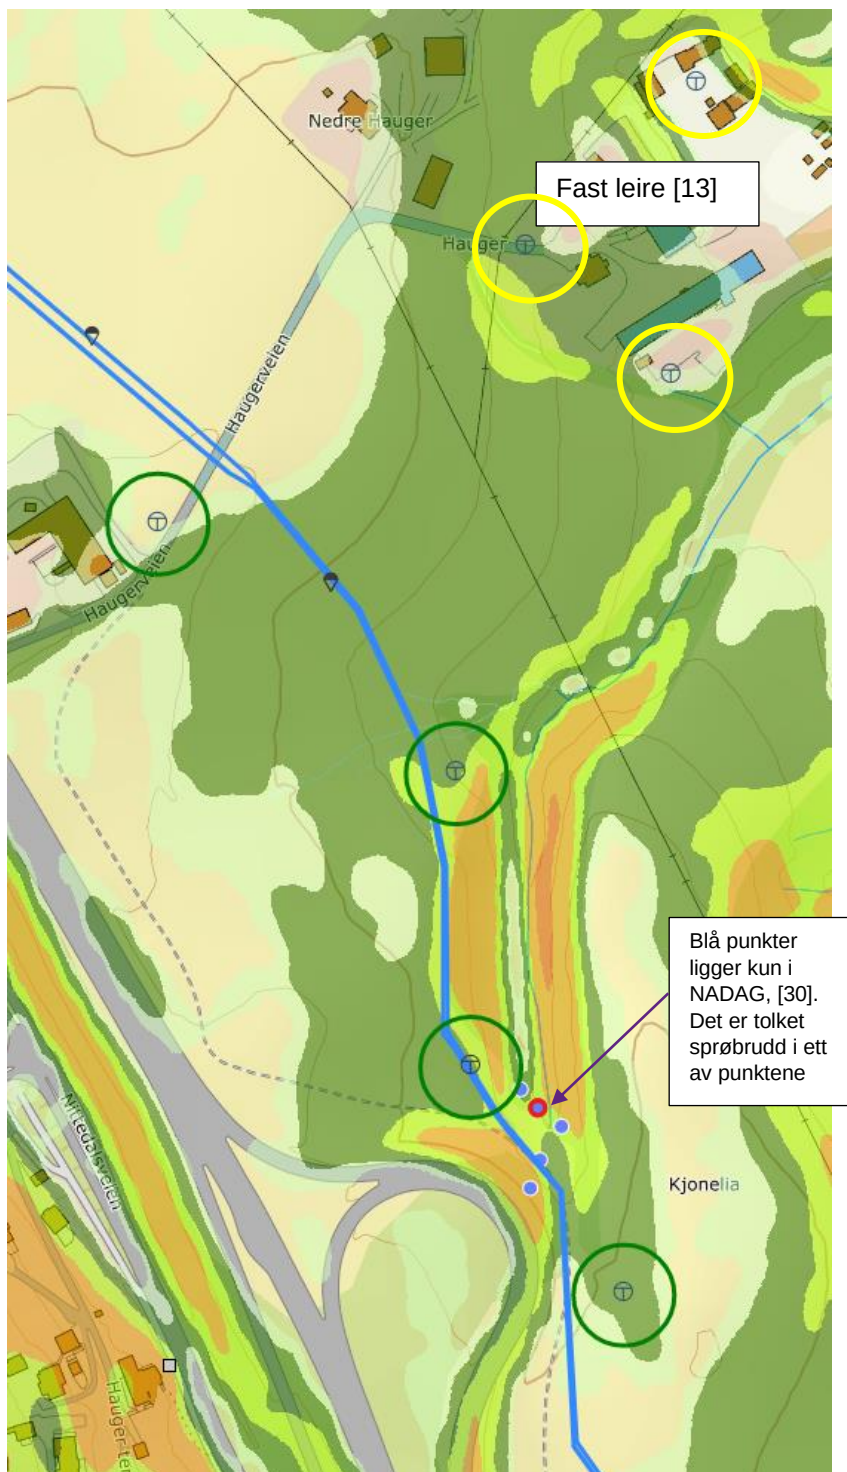
Figur 45 Oversiktsbilde med terrenghelning, borpunkt med tolket kvikkleire og skissert va-trase. Gul sirkel indikerer leire, oransje sirkel er antatt sprøbrudd og rød er påvist sprøbrudd. Grønn er enten påvist ikke sprøbrudd eller tolket å ikke inneholde leire.

Basert på det som er oppsummert i Figur 45 kan faren for områdeskred utelukkes. Denne konklusjonen baseres på det følgende:

Aktuelle sonderinger er vist i figurene under. Figur 43 viser borpunkter utført av Norconsult, mens Figur 44 viser punkter utført av Statens vegvesen [7]. I Figur 45 er det vist en oversikt over trase, terrenghelninger og tolkede borpunkt.

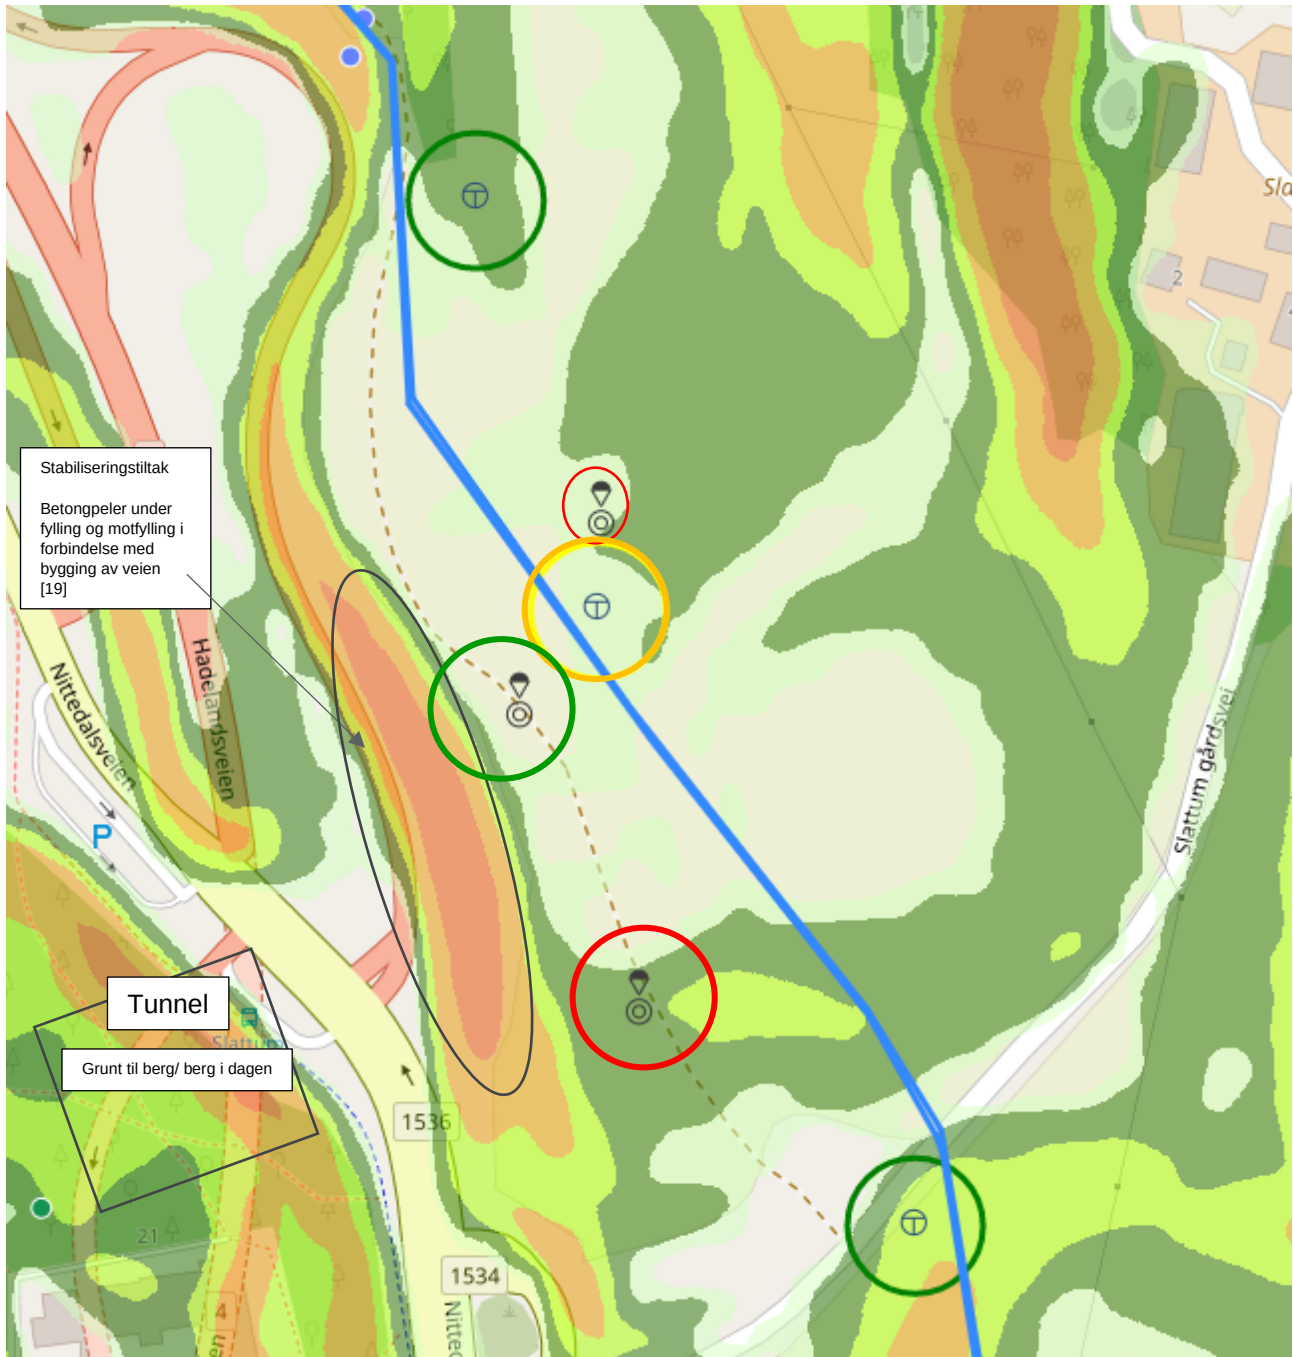
Figur 48 Oversiktsbilde med terrenghelning, borpunkt med tolket kvikkleire og skissert va-trase. Gul sirkel indikerer leire, oransje sirkel er antatt sprøbrudd og rød er påvist sprøbrudd. Grønn er enten påvist ikke sprøbrudd eller ikke tolket å ikke inneholde leire.

Basert på at det er satt betongpeler til berg under vegfyllingen vil den ikke virke som en drivende kraft for eventuelle skred. Det er derfor vurdert at det ikke er fare for områdeskred på denne delstrekningen.

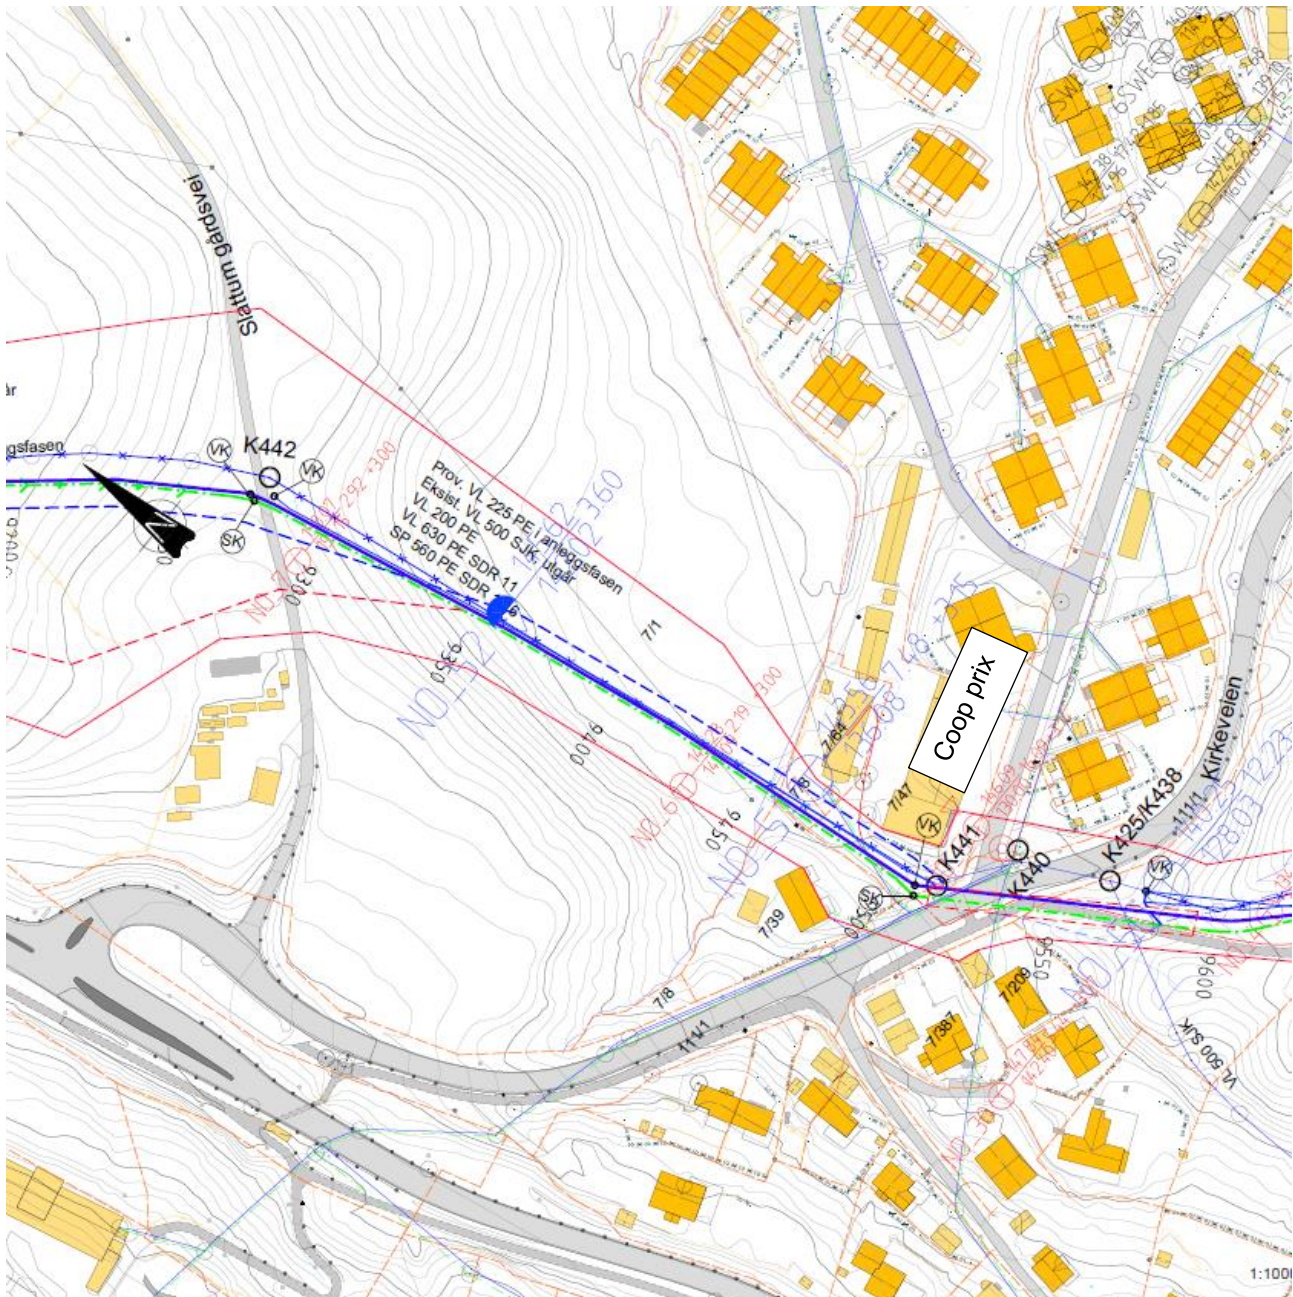
Figur 55 Plantegning med VA-trase og aktuelle borpunkt

Traséen er her tenkt gravd ved bunn av østvendt skråning, samt i skråning opp til kryssing av Slattum gårdsvei, med helning  $>1:15$ . En samlet vurdering av dybder og beskaffenhet i sonderinger NO\_51 (7,5 m til berg), NO\_6 (2,2 m til berg), NO\_52 (3,6 m til antatt berg), NO\_7 (3 m til berg), kombinert med gamle

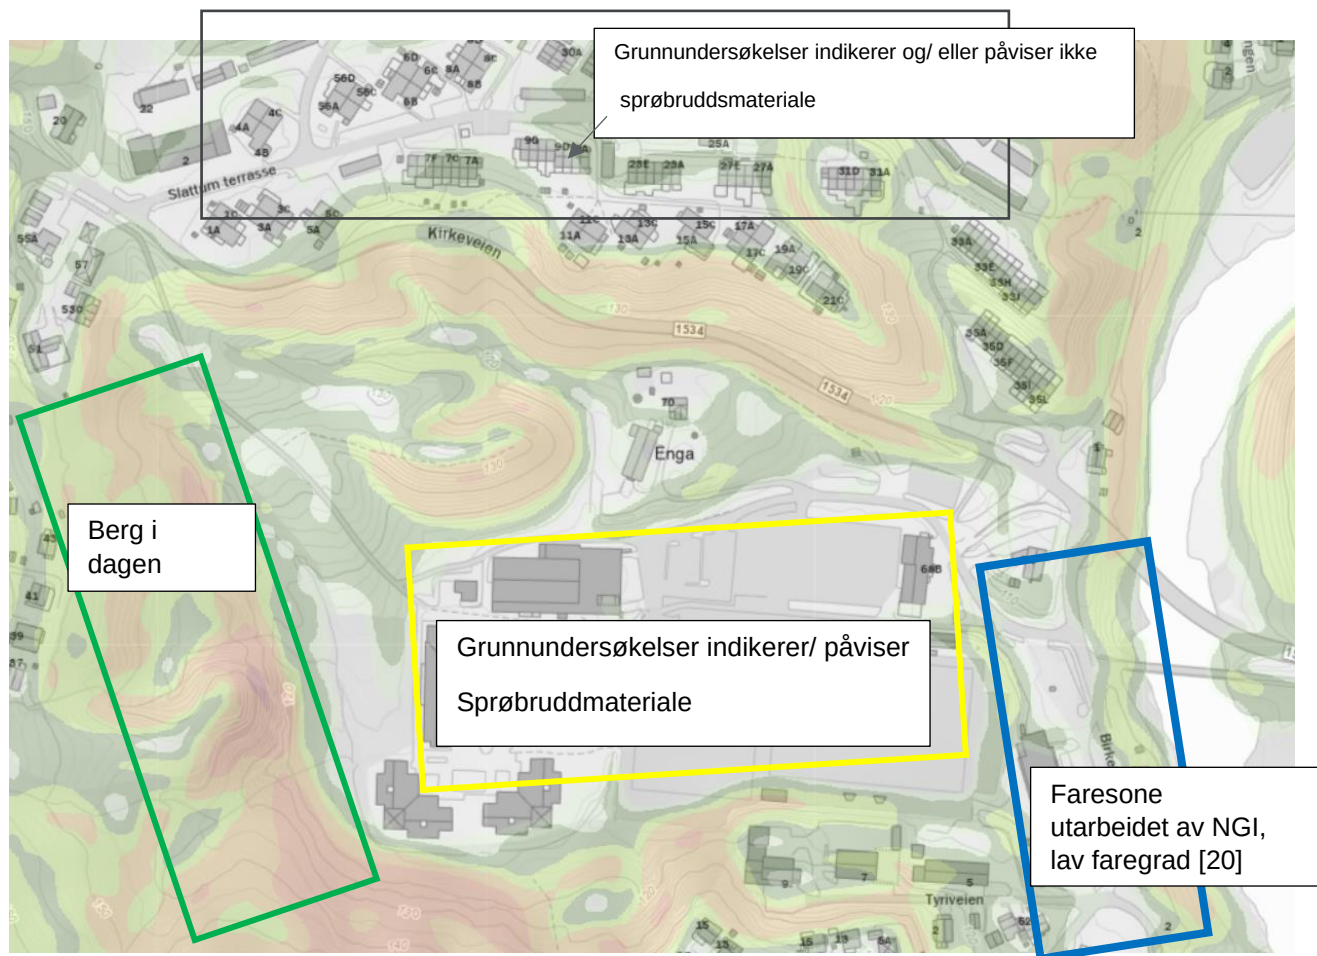
Figur 59 Oversiktskart med terrenghelninger, grunnforhold og faresoner

Det er påvist sprøbruddmateriale ved Li skole, Lihallen og Li kunstgressbaner. Det flate terrenget gjør at imidlertid at områdestabilitet er ivaretatt. For tilstøtende områder gjelder:

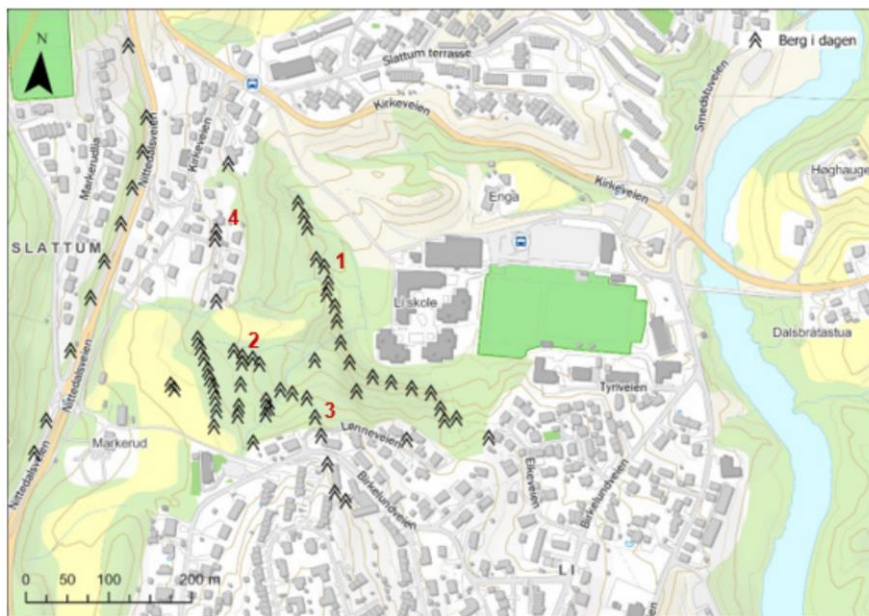
Figur 60 Registrert berg i dagen, hentet fra [24].

Figur 4 Berg i dagen avdekket på befaring 27. mai 2021. Utvalgte lokasjoner (1-4) er vist med bilder i Figur 6 og Figur 7.

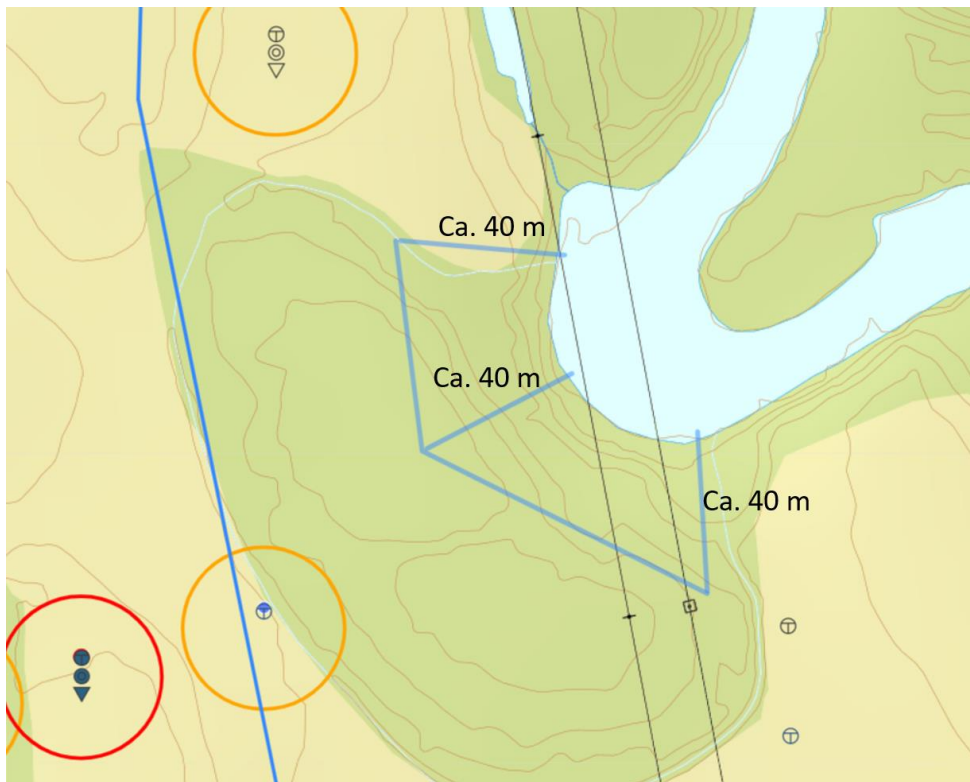
Figur 62 Skissert løsneområdet. Løsneområdet påvirker ikke va-traseen

Løsneområdet blir derfor begrenset bakover med 5 x skråningshøyden ( $5 \times 8 \text{ m} = 40 \text{ m}$ ) og vil ikke omfatte va-trasen. Prosedyren stoppes derfor her.

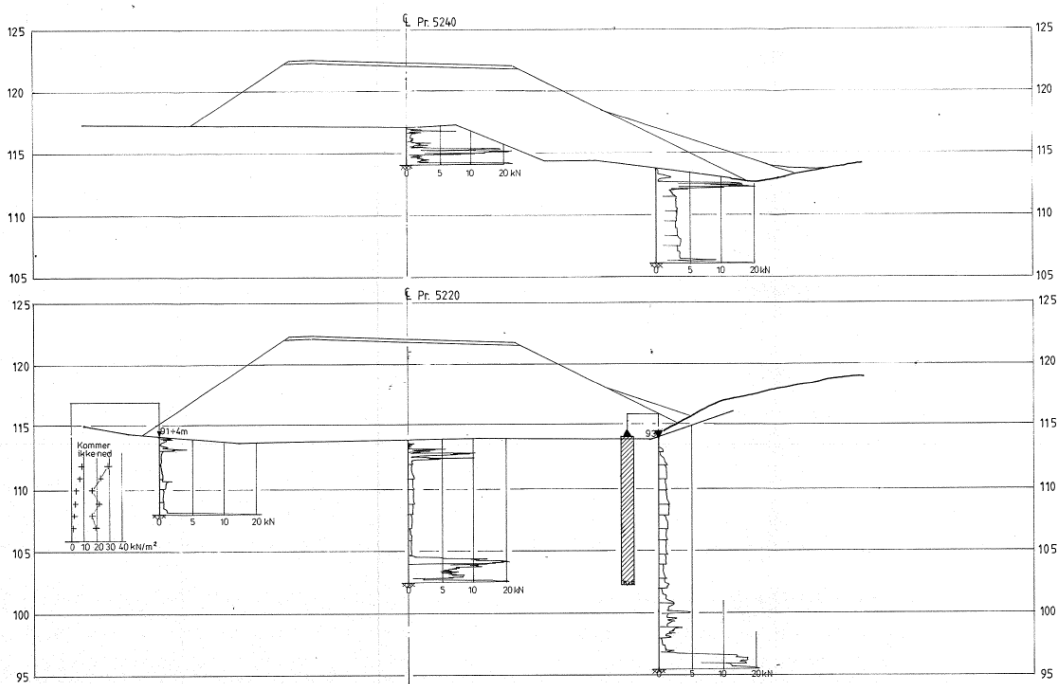
Figur 69 Skissert fylling for Rv. 4, samt motfylling ved bekken til kote +116.

Motfylling skal legges opp til kote 116 i bekkedalen nedstrøms fra profil 5220 til profil 5260.

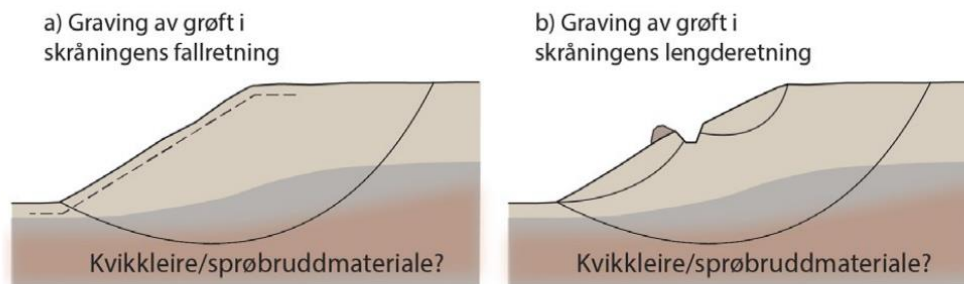
Figur 70 Graving av grøft i en skråning [19]

- Grøfter i skråningens fallretning kan graves seksjonsvis med seksjonslengder opp til seks meter. Hvis det tilføres masser som skal brukes til igjenfylling av grøfta skal tilsvarende volum av masser kjøres bort. Det skal ikke gjennomføres mellomagring av masser.
- Ved graving av grøft langs skråningens lengderetning skal geoteknisk vurdering alltid kreves.

Figur 9 Graving av grøft på inntil to meters dybde i skråning
