Nedre Romerike vann- og avløpsselskap IKS og Nittedal kommune

## ► **VA på langs - Områdestabilitetsutredning**

Oppdragsnr.: **52109281** Dokumentnr.: **52109281 - RIG04** Versjon: **F05** Dato: **2024-06-03**

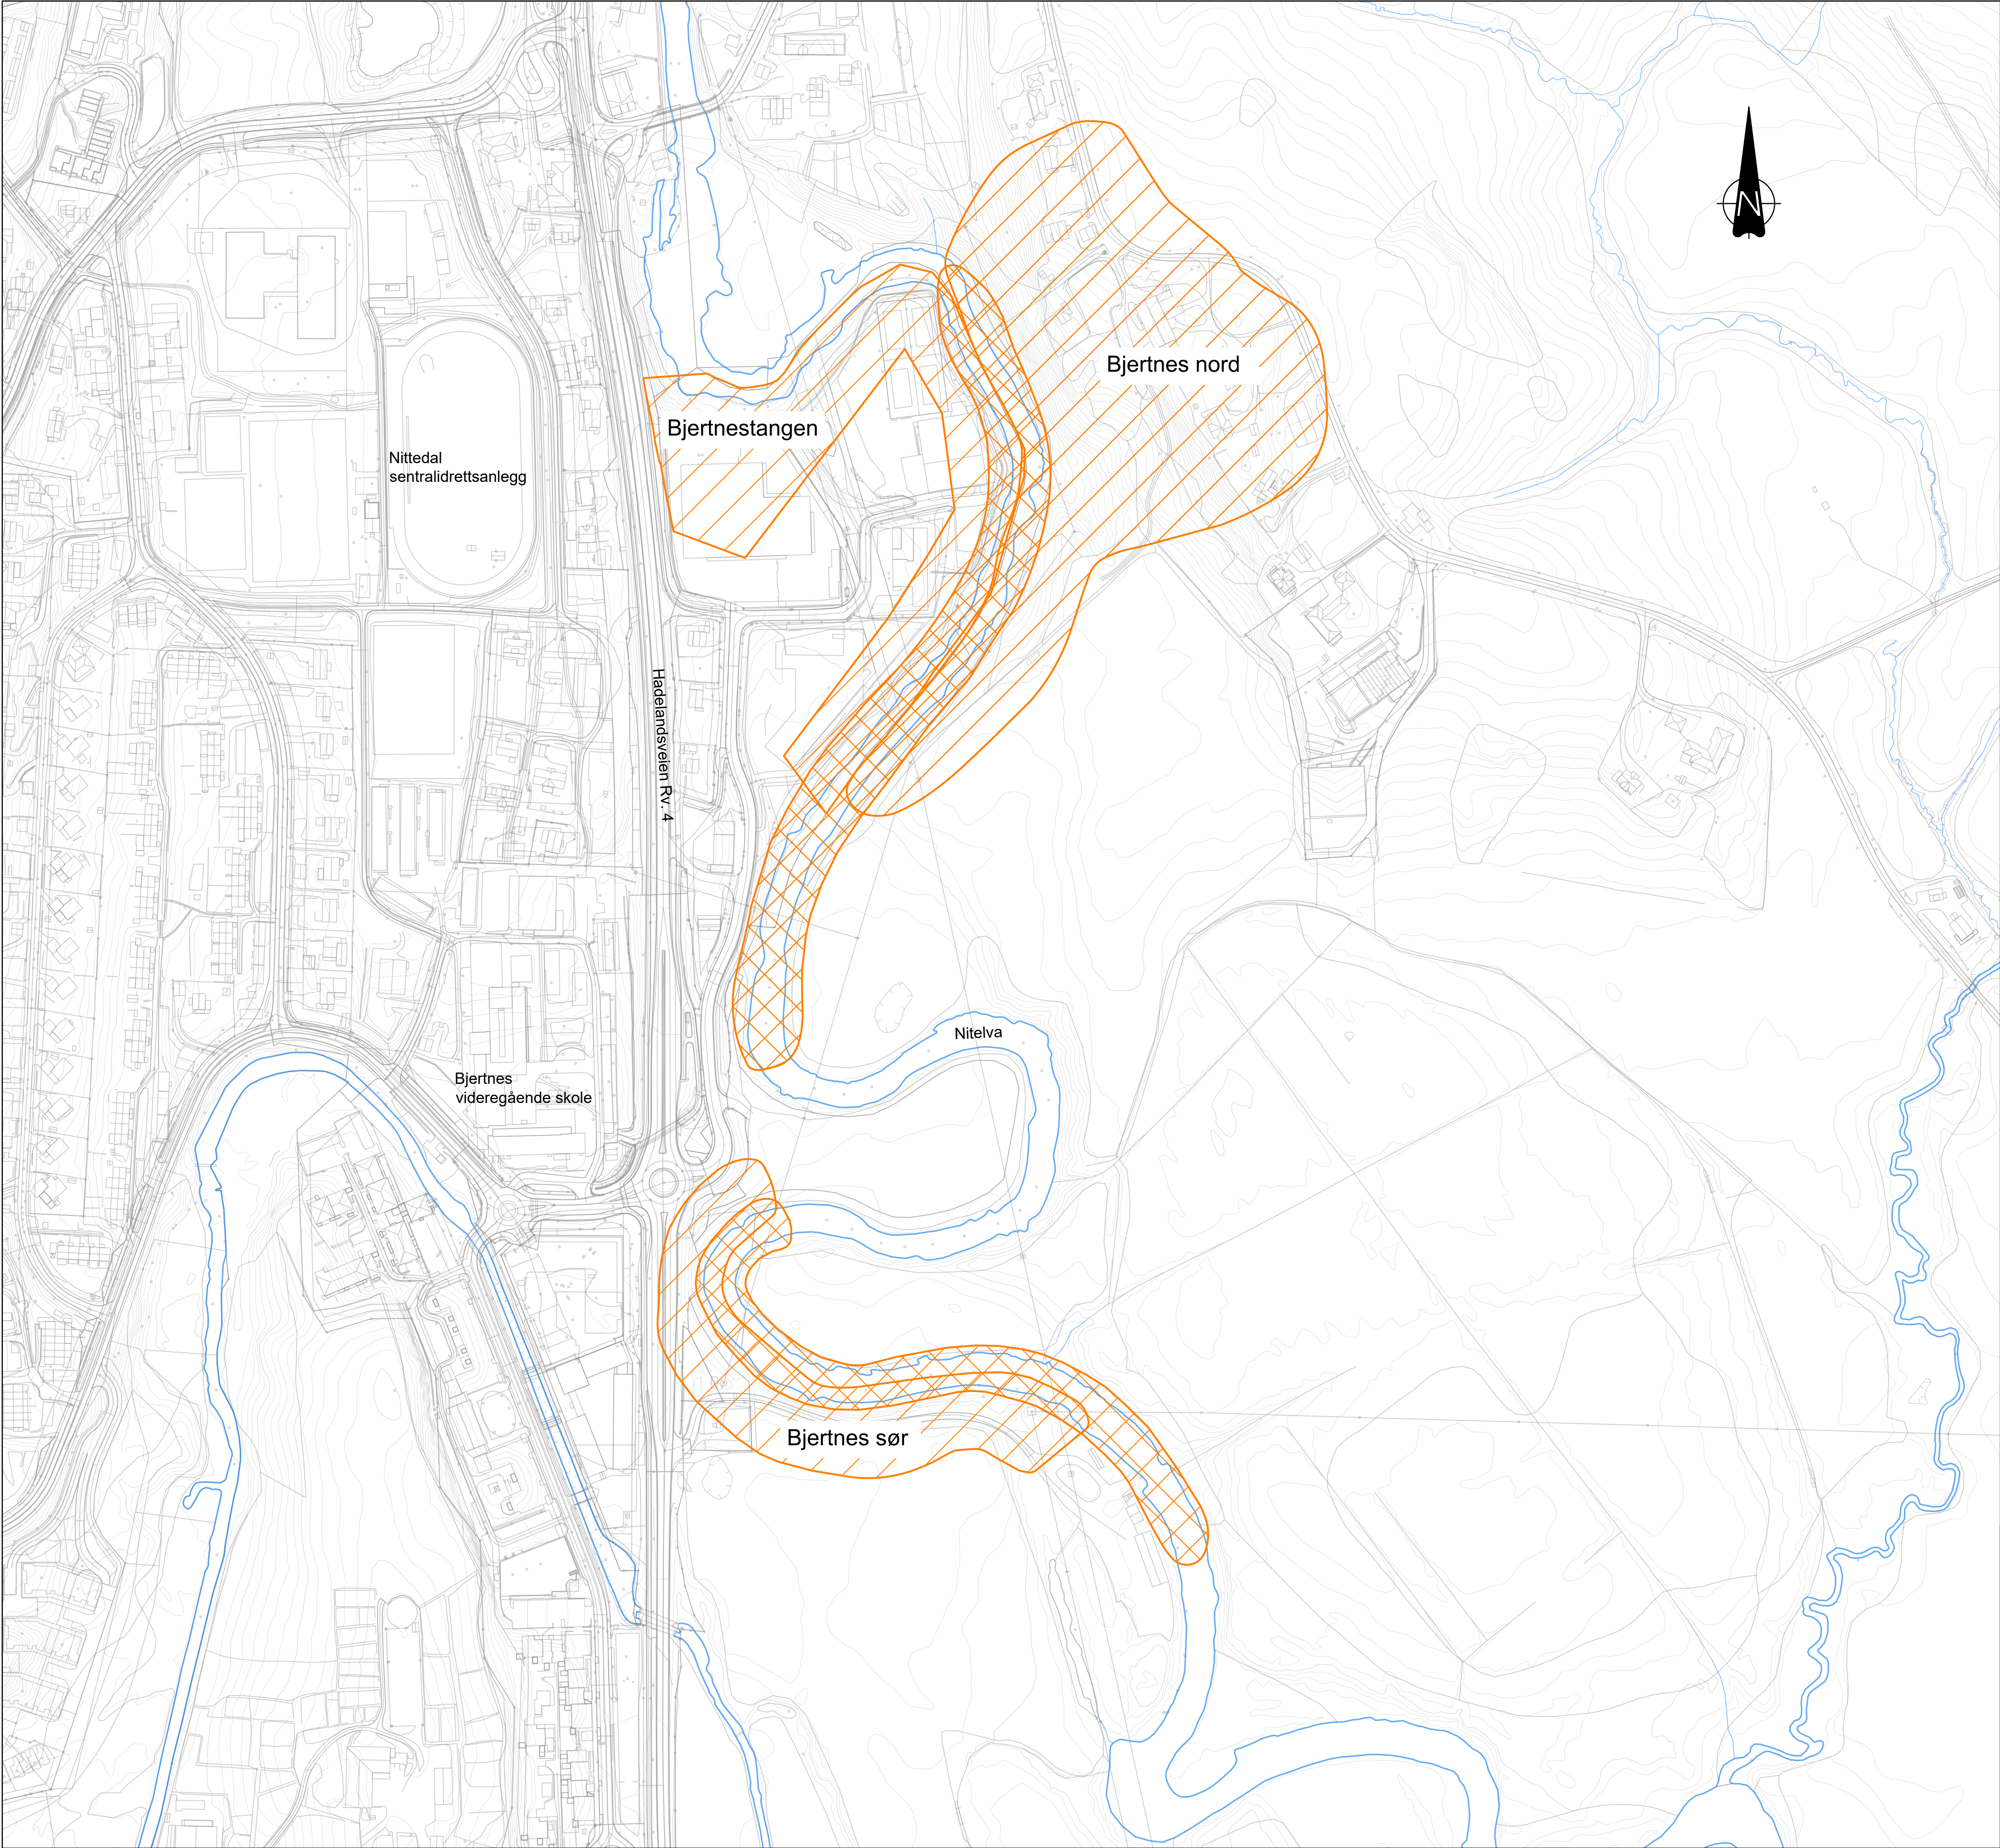
"X:\nr\oppdrag\Sandvik\k5210952109521\BIM\Geoteknik\K4\fil\NV600-V603.dwg - EG - Plottet: 2023-03-17 12:12:10 - LAYOUT = V601 - XREF = T\_V\_løse- og utløpsområde, Kartgrunnlag\_vasket"

Uttrekningen av løsne- og utløpsområde vist på V601 i vedlegg 1.

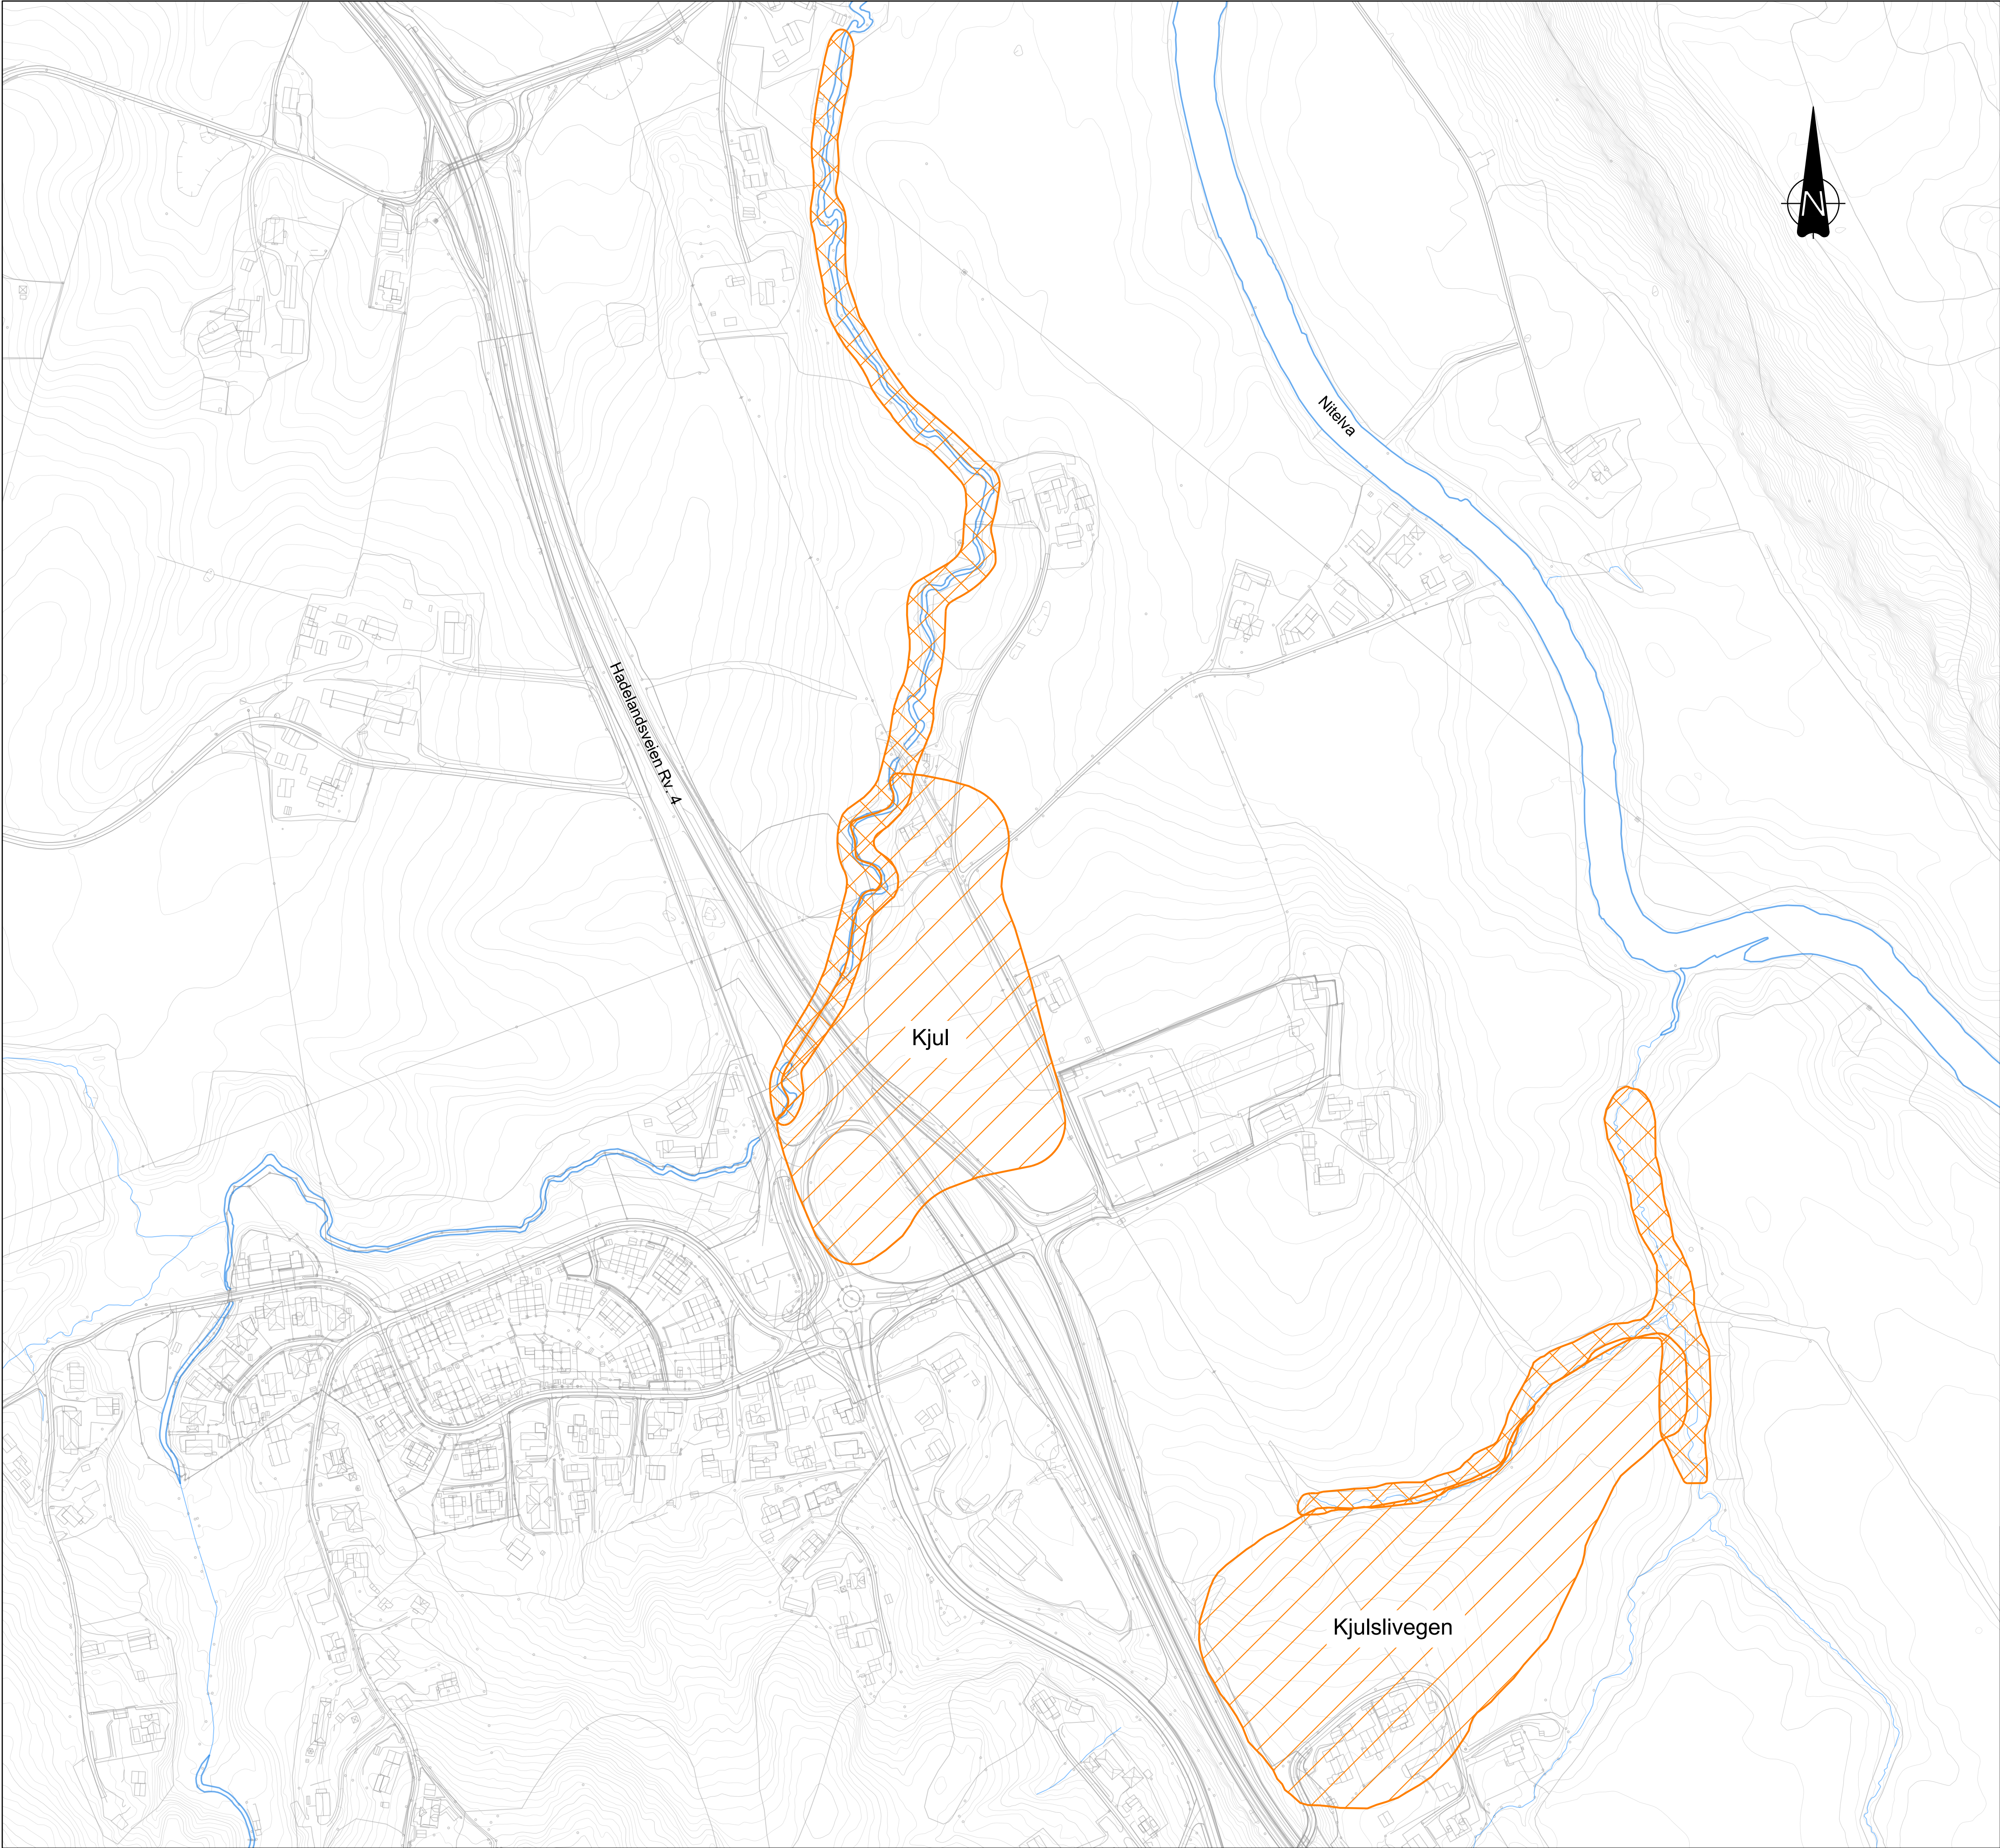
| Kvikkleiresone Kjul og Kjulslivegen | | | | | |
| Løse- og utløpsområde | | | | | |

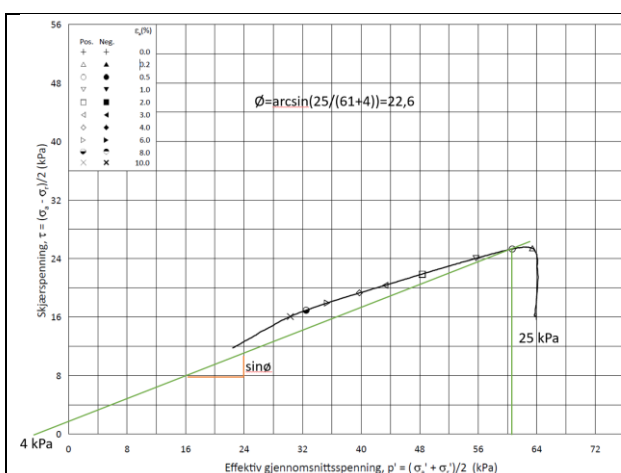
Figur 4 Tolket friksjonsvinkel og attraksjon fra treaksforsøk i NO\_21. Forsøket har lav kvalitet.

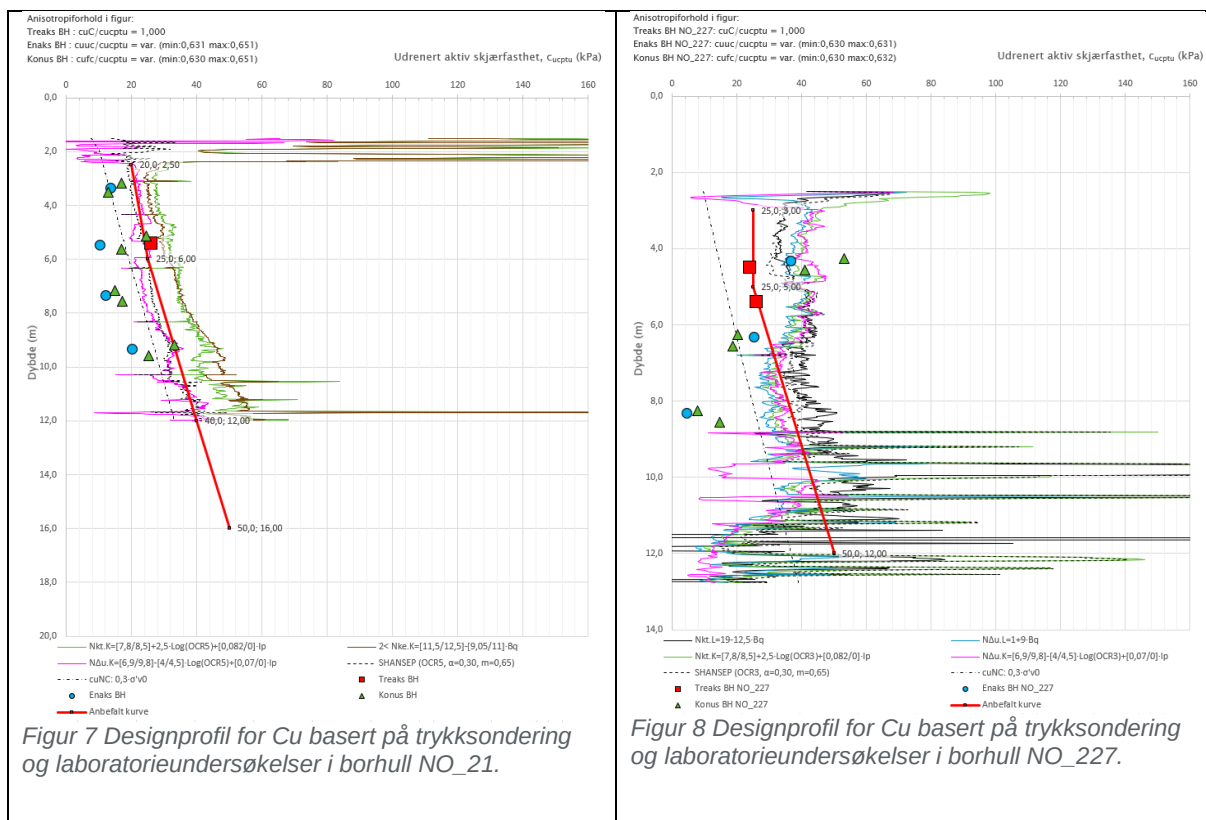
Udrenert skjærstyrke ( $c_u$ ) er basert på trykksondering og laboratorieundersøkelser utført i borhull NO\_21 i toppen av skråningen, og NO\_227 i bunnen. Designprofil for skjærstyrken er vist i Figur 7 og Figur 8.
