## Kommentarer til krav om revisjon av konsesjonsvilkår for Brødbølvassdraget

Konsesjonsvilkårene for Brødbølvassdraget omfatter tre reguleringsmagasin; Øyersjøene, Varalden og Møkeren (Figur 1). Kravene fra ØG gjelder kun Øyersjøene, og våre kommentarer og vurderinger blir følgelig også rettet kun mot denne reguleringen.

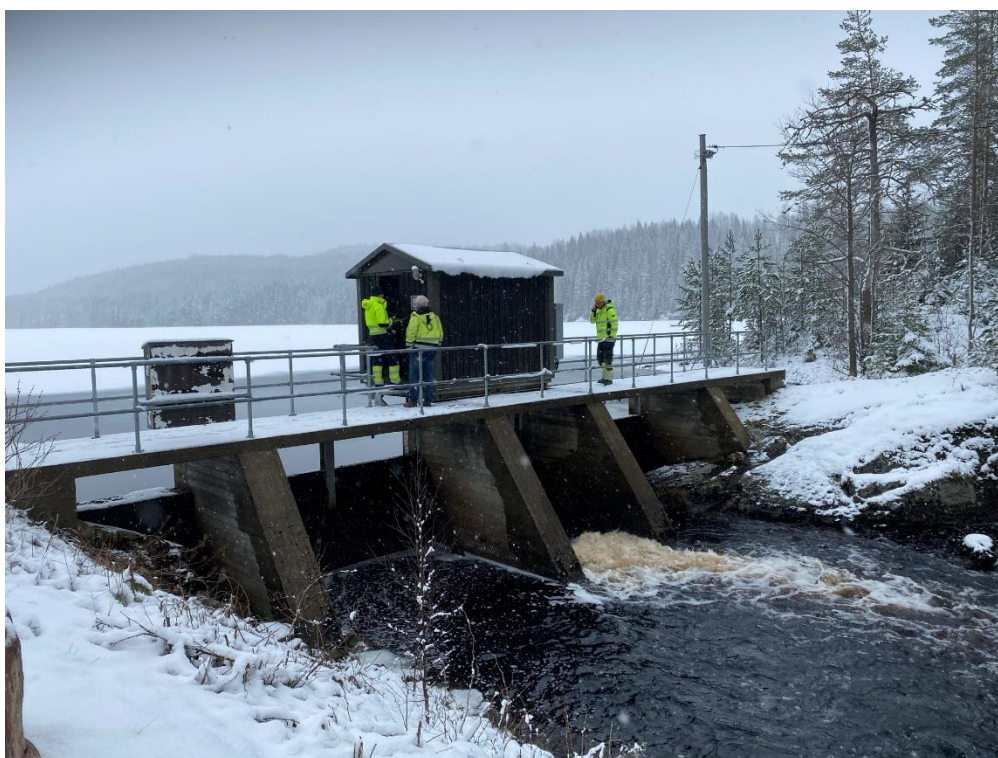
**Figur 2** Dam Øyersjøen (Vikerdammen). Det er fire store felt (totalt > 4m bredde) i dammen med overløp på kote 270,30.

Overløpsterskelen i dammen ligger på kote 270,30, dvs. 13 cm under HRV. Det er stor overløpskapasitet (se Figur 2), noe som gjør at vannstanden sjelden kommer over denne høyden (Figur 3). Men: med ekstra stort tilsig stiger vannstanden raskt, og da åpnes også damluken ytterligere for å prøve å holde vannstanden under 270,30. I flomsituasjoner er det imidlertid umulig å hindre at vannstanden kan komme opp mot HRV og høyere. I en flomsituasjon er det også viktig å kunne utnytte reguleringsmuligheten fullt ut for å dempe flomeffekten videre nedover i vassdraget. Dette skjedde f.eks høsten 2020 med to flomepisoder (Figur 3).
