# Detaljplan for vassdragstiltak Miljø og landskap

Rehabilitering dam Årebotn  
Vik kommune

Sweco Norge har på oppdrag fra Statkraft Energi AS utarbeidet denne detaljplanen for miljø og landskap i forbindelse med planlagt rehabilitering av dam Årebotn, Vik kommune. Detaljplanen omhandler beskrivelse av tiltaket, områdets miljø- og landskapshensyn og hvordan disse skal ivaretas i gjennomføringen av tiltaket. Detaljplan for miljø og landskap er utarbeidet etter NVE veileder for detaljplan for vassdragstiltak – miljø og landskap (NVE, 2024), basert på tilgjengelig mal for vannkraftverk. Denne detaljplanen omhandler planlagte tiltak for å rehabilitere Dam Årebotn, slik at tilfredsstillende sikkerhetsnivå oppnås.

Rehabilitering dam Årebotn

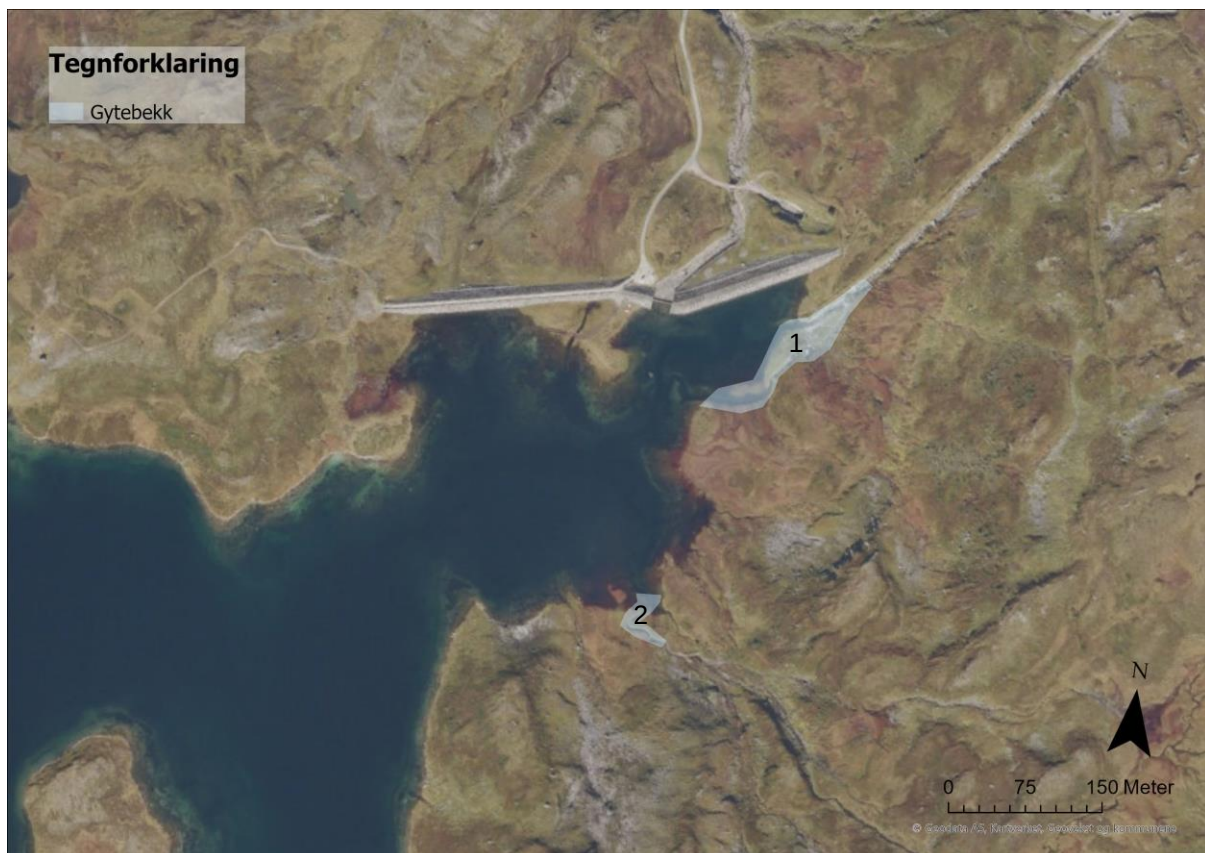
Figur 2-11. Kjente gytebekker er markert i kartet, avgrensning angir ikke nøyaktig plassering av vandringshindre i bekkeløpene.

Figur 2-11 angir beliggenheten til de to nevnte gytebekkene nær dammen, i østre ende av vannet. Tiltak for å bedre forholdene i gytebekken nærmest dammen er tidligere gjennomført i begge bekkeløp. Bekkeløpet nærmest dammen (1) går langsmed flomkanalen fra Vossevatn, ved vannet og dammens østre side (figur 2-12 og figur 2-13). Denne bekken regnes i dag som en svært egnet gytebekk. I denne bekken er det laget et eget bekkeløp sør for selve utløpet av flomkanalen, og vannet skal i all hovedsak ledes i dette løpet for å sikre gode forhold i bekken. Her er det lagt ut gytegrus, variert substrat og etablert kulper. Ved utløpet til gytebekken er det gravd ut en djupål, og bekken er uten vandringshindre frem til høyden på damkrona mot øst. Det er kjent at det står mye fisk i kulpene på høsten. Den sørligste bekken (2) er liten og kun en kort del av bekken er egnet for gyting, pga. terrenget (figur 2-14). Her er det tidligere gjort inngrep for å bedre fiskens tilgang til gytestrekning i bekken nær utløpet i perioder med særlig lite vann.

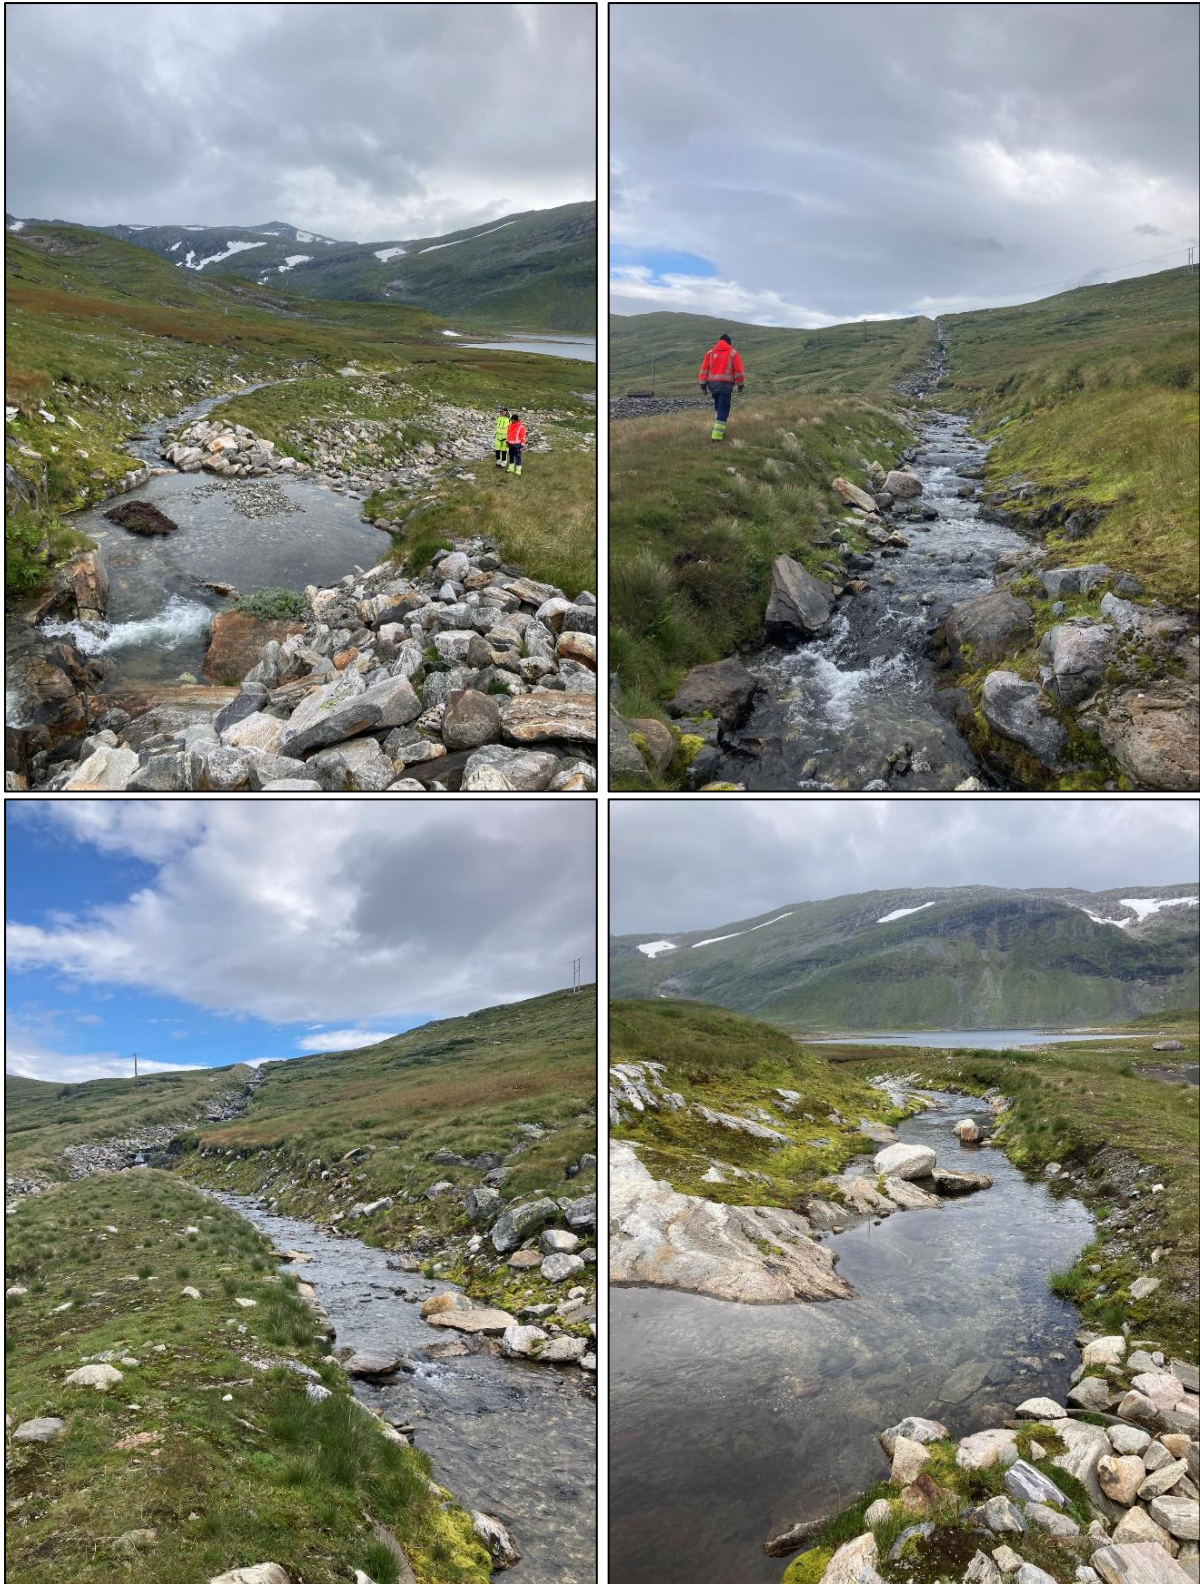
Figur 2-12. Bilder av bekk (1) langs flomkanal fra Vossavatn. Bekken har flere egnete gytekulper, variert substrat og vurderes god for gytefisk i Årebotnvatn. Foto: Sweco Norge, 2022.

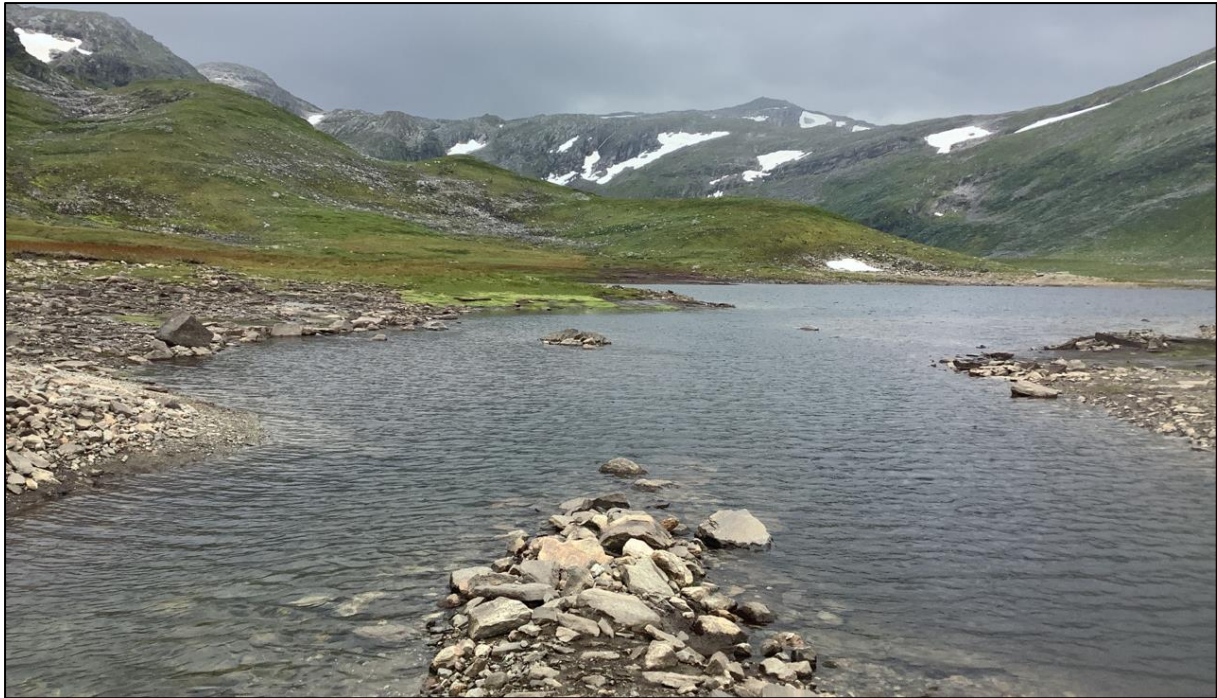
Figur 2-13. I forbindelse med biotopiltak for gytebekk (1) ble det gravd ut djupål ved innløpet. Foto: Sweco Norge, 2022.

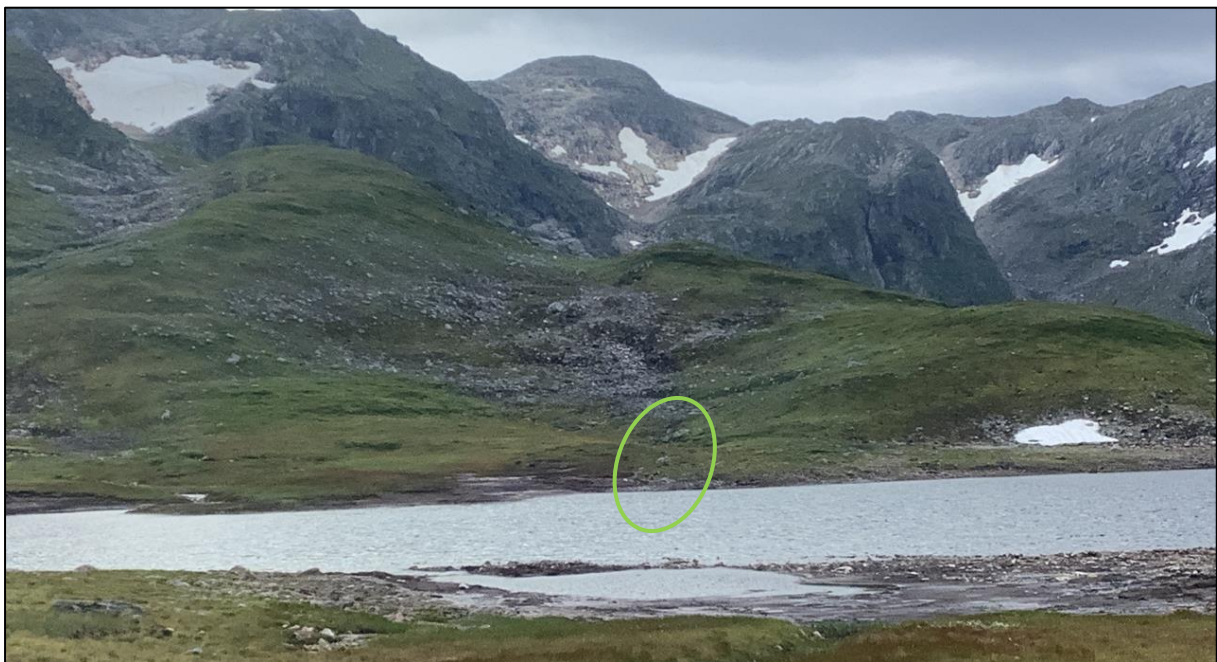
Figur 2-14. Bekk (2) sett fra vestre del av dammen. Denne innløpsbekken er kun egnet som gytebekk en kort strekning, men biotopforbedrende tiltak ved innløpet har bedret forholdene for fisk i bekken også i tørrere perioder. Foto: Sweco Norge, 2022.

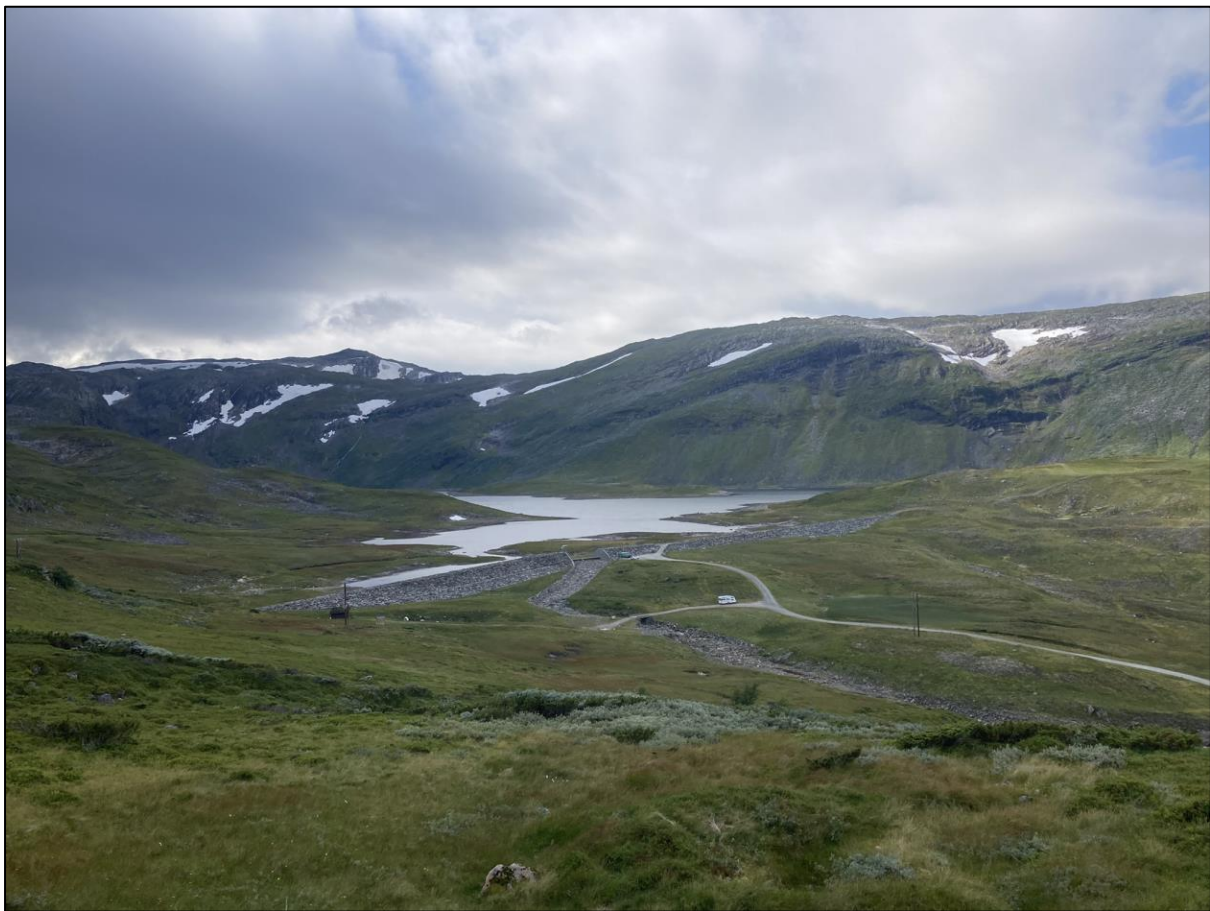
Figur 2-15. Oversiktsbilde over Dam Årebotn, tatt fra nordøst. Vannet ligger skjernet til i landskapet, mellom fjellformasjoner mot øst, sør og vest. Foto: Sweco Norge, 2022.

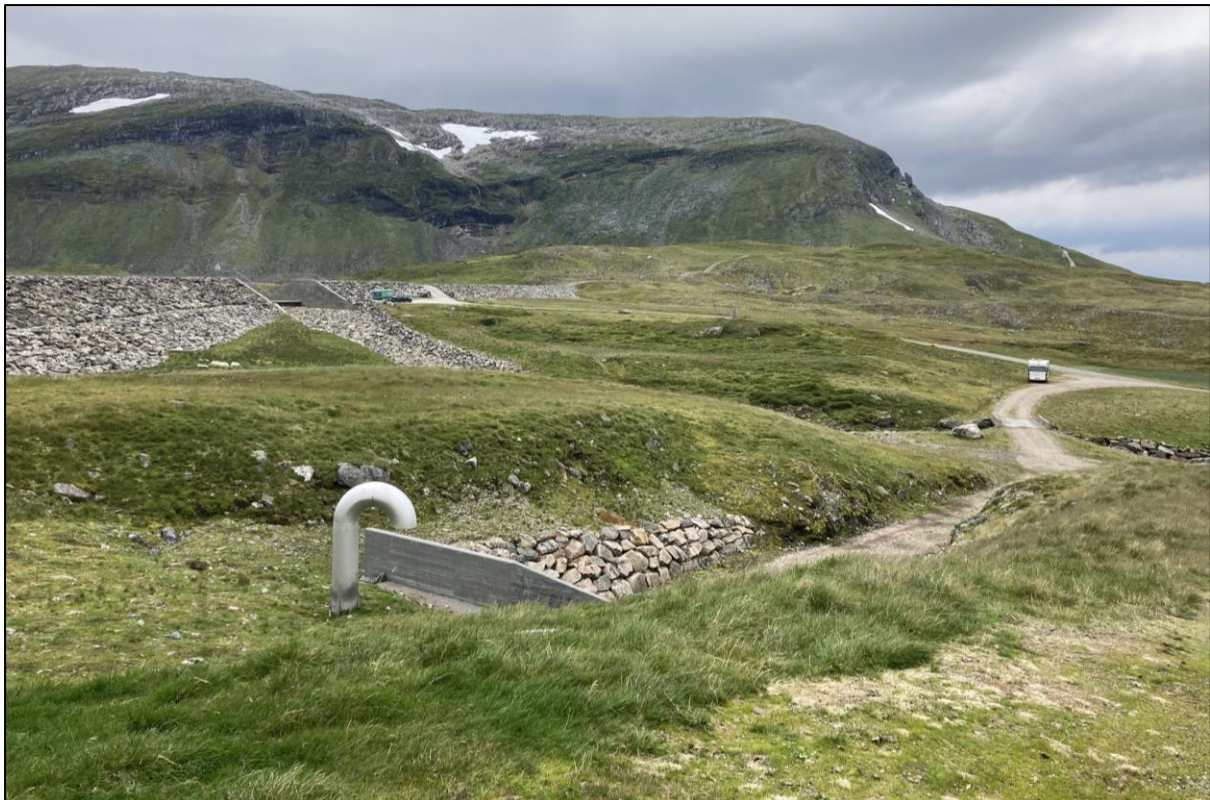
Figur 2-16. Landskapet nedenfor dammen er preget av konstruksjoner tilknyttet damanlegget og adkomst og anleggsveier. Revegetering av arealer med tidligere inngrep har ført til at landskapet i mindre grad er påvirket. Foto: Sweco Norge, 2022.

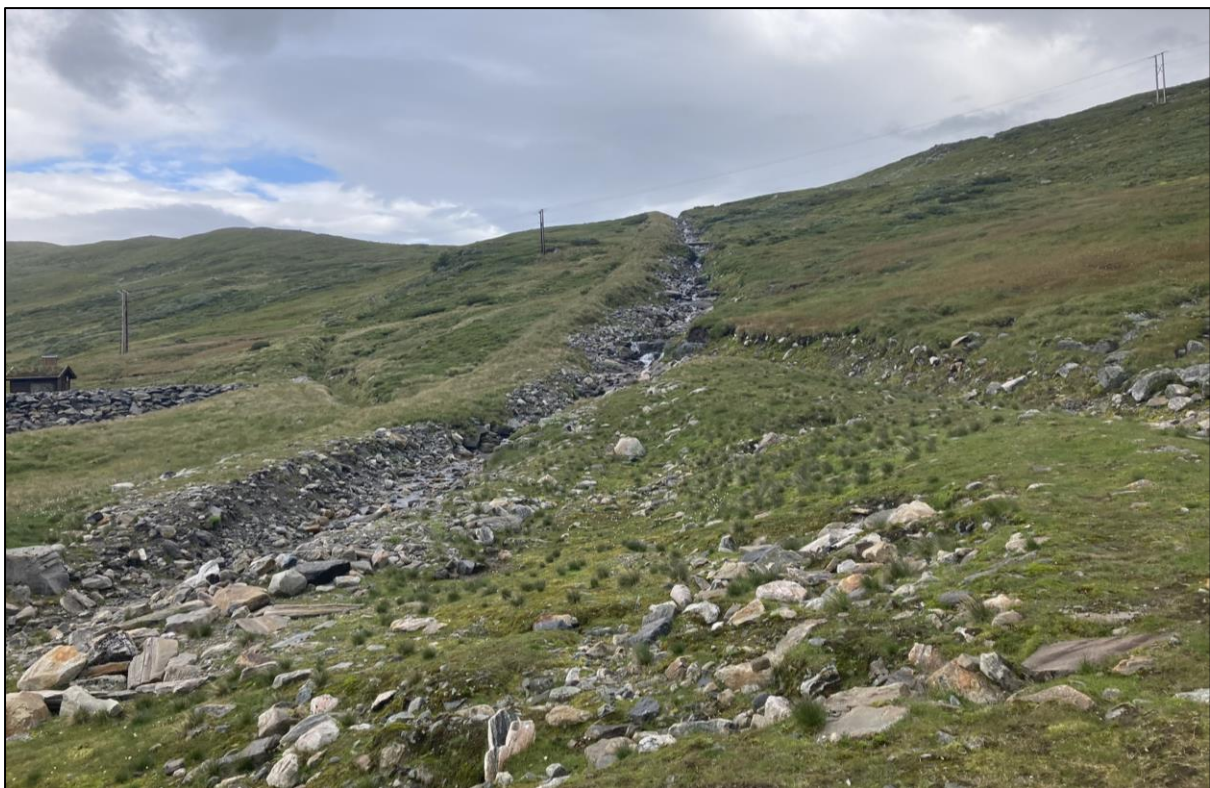
Figur 2-17: Oversiktsbilde tatt mot nordøst av kanalløpet med utløp i Åretbotn. Foto: Sweco Norge, 2022.

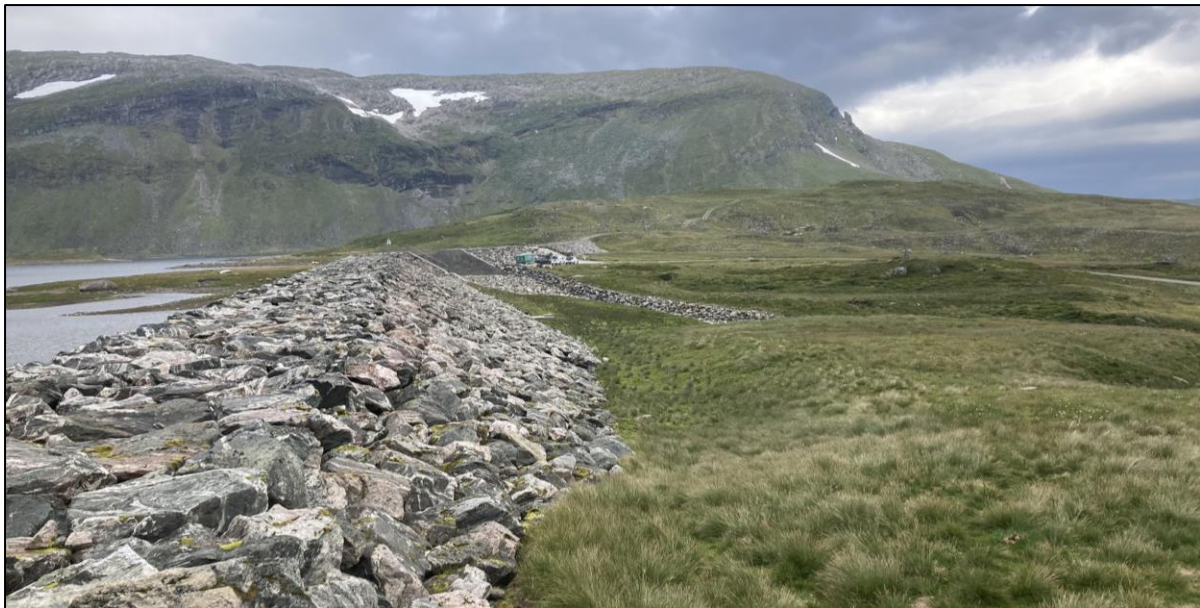
Figur 3-1. Dam Årebotn nedstrøms, sett fra damkrona mot vest. Foto: Sweco Norge, 2022.

Figur 3-1 til figur 3-4 viser bilder av dammen og øvrig anlegg. Øvrige oversiktsbilder vises under delkapittel 3.2 Adkomst og anleggsveier (figur 3-5 til figur 3-8).

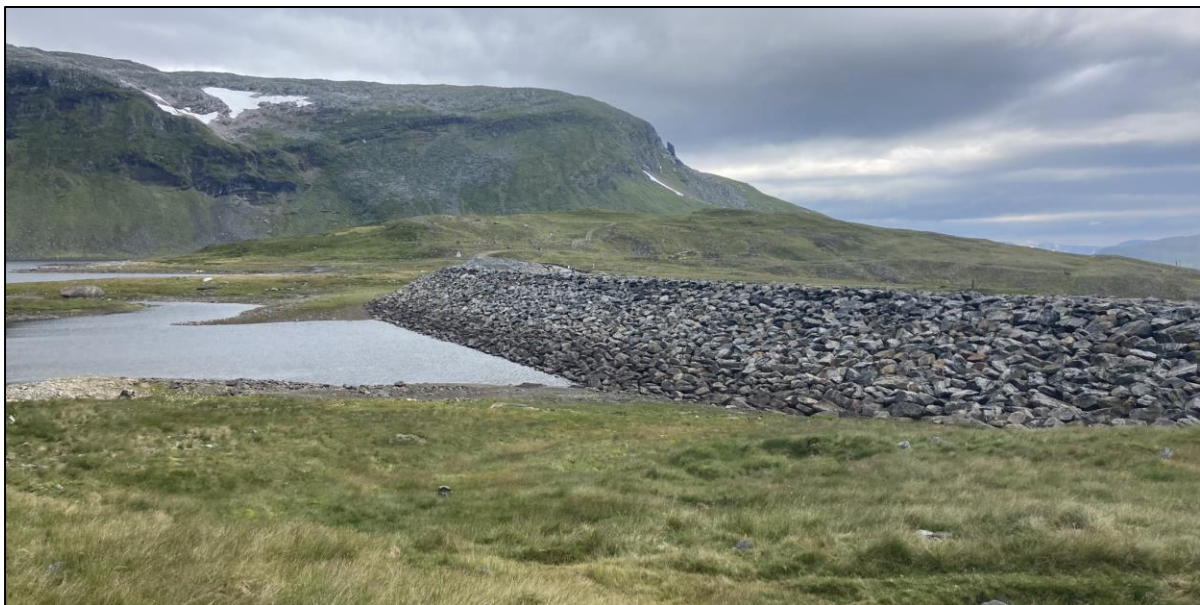
Figur 3-2. Foto: Dam Årebotn oppstrøms, tatt mot vest. Sweco Norge, 2022.

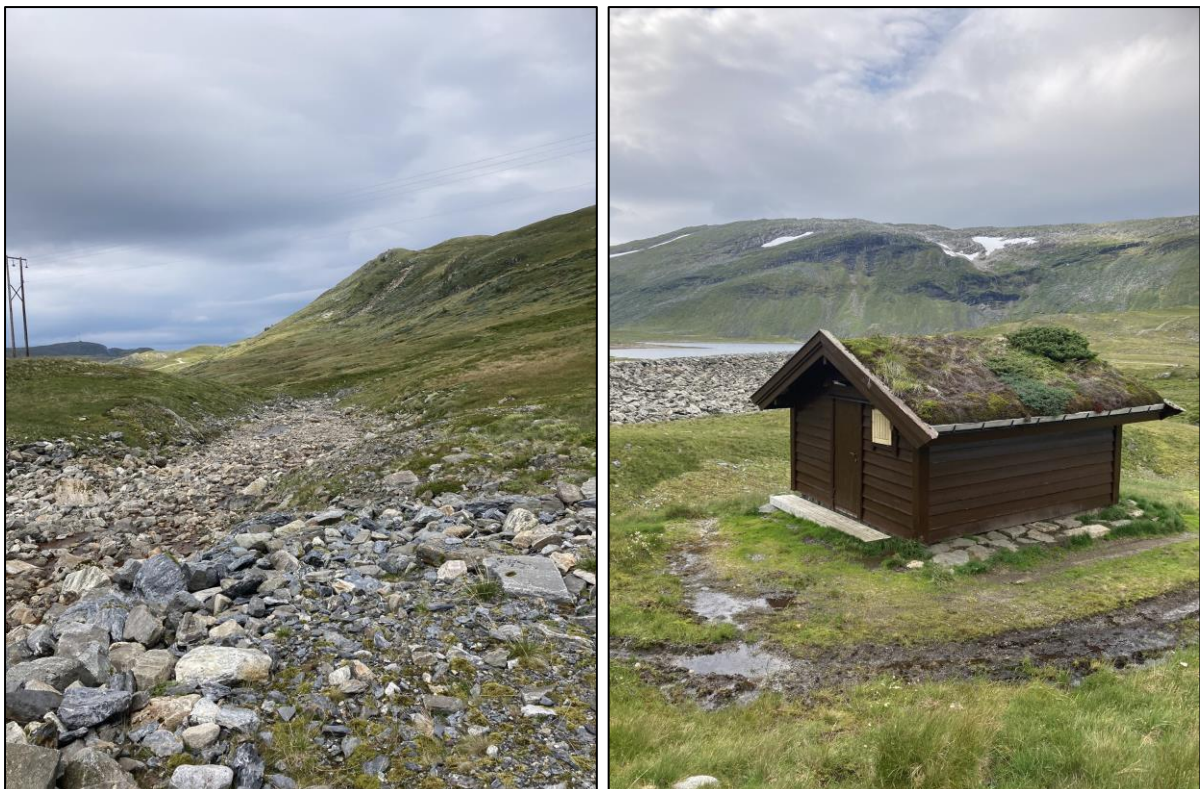
Figur 3-4. Bilde til venstre viser nedre del flom/avløpskanalen nedenfor dammen, nærmere dammen er steinen plastret langs løpet. Bilde til høyre viser damhytta, ved dammens østre side og Årebotnvatnet i bakgrunnen. Foto: Sweco Norge, 2022.

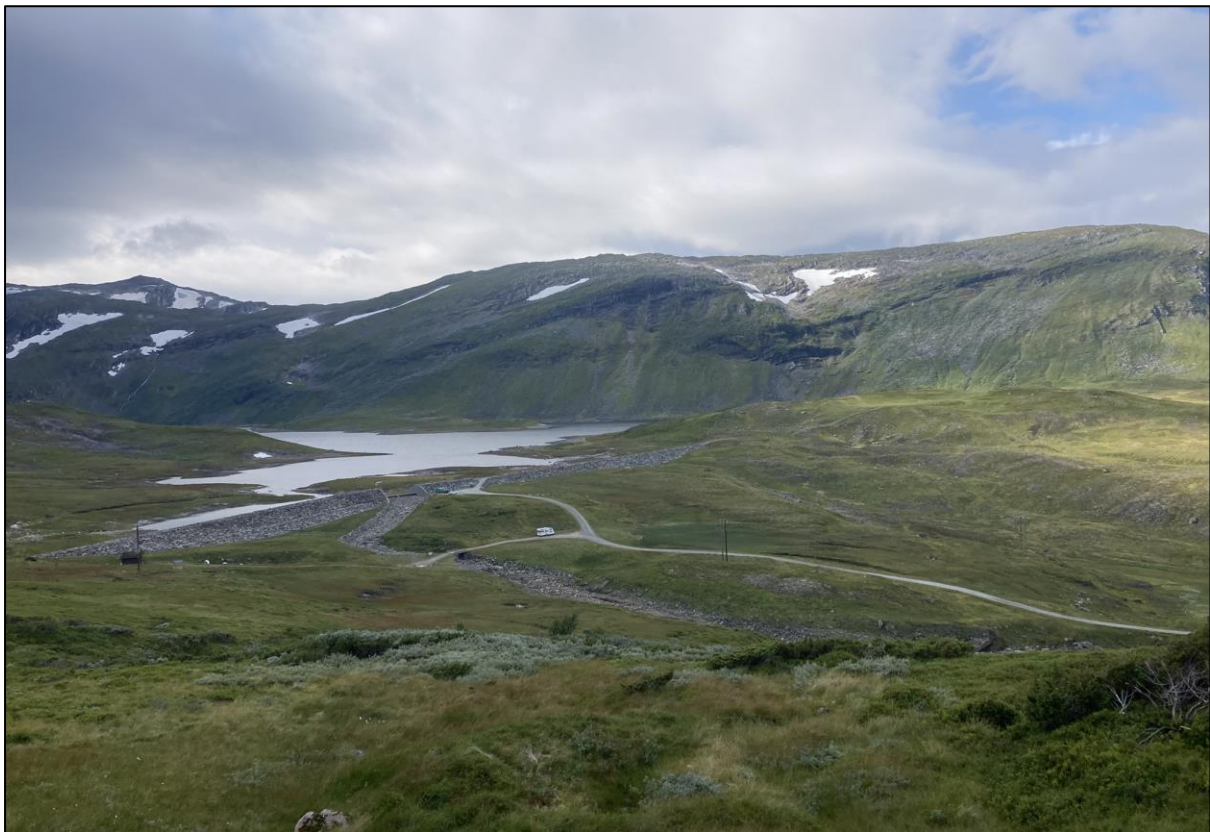
Figur 3-5. Oversiktsbilde over dammens beliggenhet med anleggsvei i terrenget helt frem til dammen, og utløpskanal ved dammens østre side. Foto: Sweco Norge, 2022.

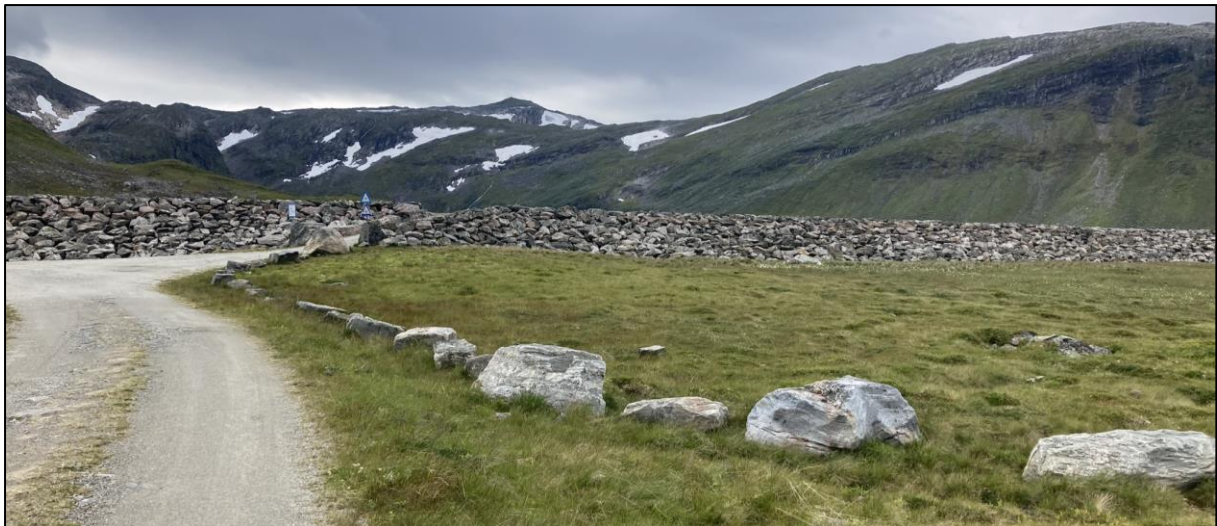
Figur 3-6. Adkomstveien frem til dammen er i god stand. Stein er lagt ut i terrenget langs veien ved dammen for å hindre uønsket privat kjøring i terrenget nedenfor dammen. Foto: Sweco Norge, 2022.

Det har tidligere vært utfordringer med terrengkjøring av tredjepart i området nedenfor dammen. For å hindre kjøring og skader på terrenget, er det lagt ut stein i terrenget langs dagens adkomstvei frem til dammen (figur 3-6). Etter endte arbeider vil tilsvarende grep igjen gjøres for å redusere risikoen for uønsket kjøring i terrenget omkring dammen.

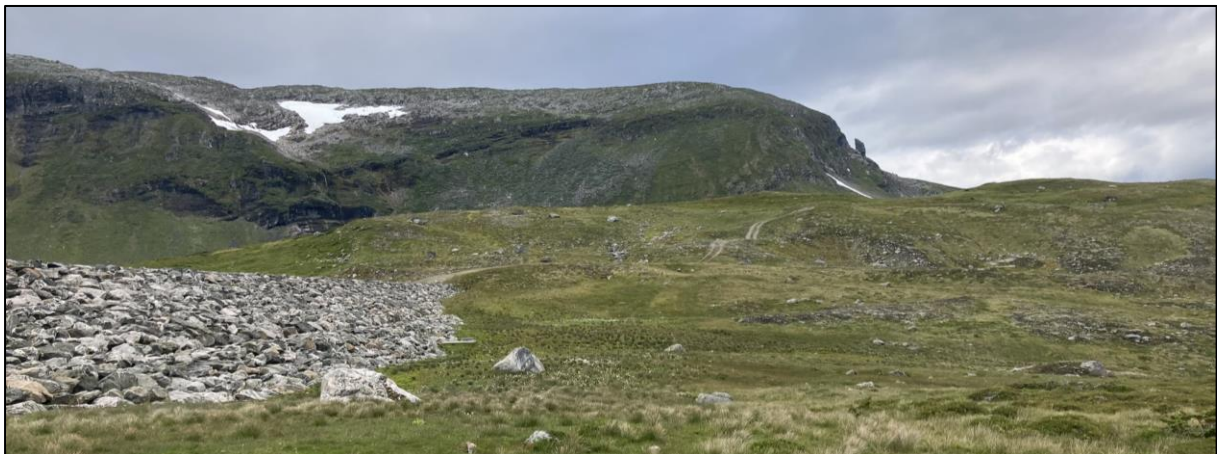
Figur 3-7. Tydelige kjørespor synes i terrenget mellom dammen og vestover mot dammens lukehus. Foto: Sweco Norge, 2022.

Det går tydelige kjørespor i terrenget vestover fra damkrona mot lukehus vest for dammen (figur 3-7). Kjøresporene inngår ikke i offisielt veinett, og bruken holdes til et minimum og kun relatert til spesifikke arbeider ved lukehuset. Det skal ikke utføres arbeid der i forbindelse med tiltakene beskrevet i denne planen.

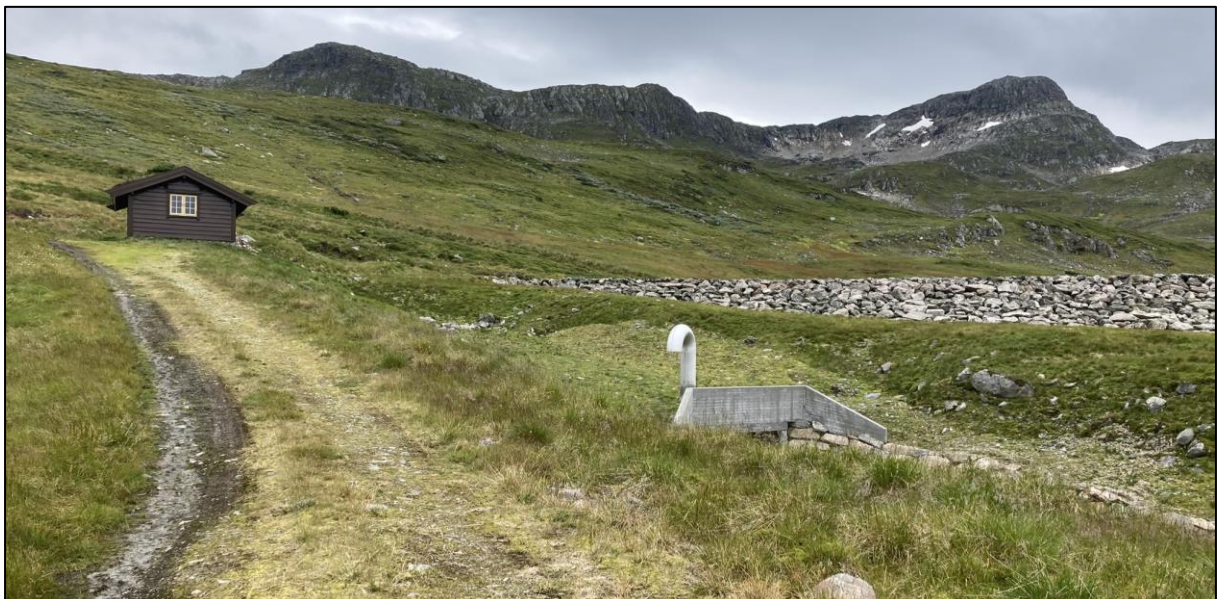
Figur 3-8. Kjørespor frem til damhytta ved dammens østre side. Foto: Sweco Norge, 2022.

Det går enkelte kjørespor i terrenget langs østsiden av dammen og mot damhytta, samt noen mindre spor mot en av vannets gytebekker (figur 3-8 og figur 3-9). Det vil være nødvendig med gjenbruk av disse for adkomst til arbeidene ved kanalen. Det anses derimot ikke nødvendig med utbedring av dagens kjørespor. Her kan beltedrevne maskiner benyttes for å redusere inngrep og spordannelse i terrenget.

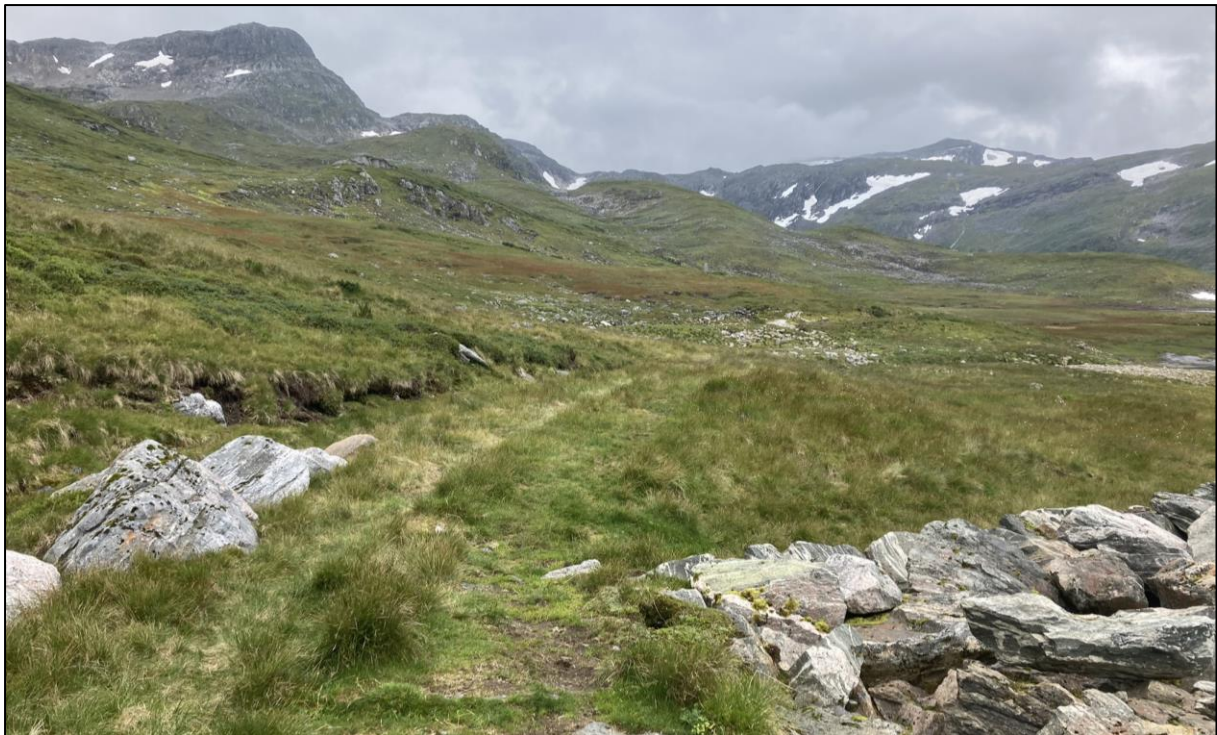
Figur 3-9. Delvis gjengrodd kjørespor i terrenget ovenfor dam, mellom damhytta og bekk langs flomkanal fra Vossavatn. Foto: Sweco Norge, 2022.

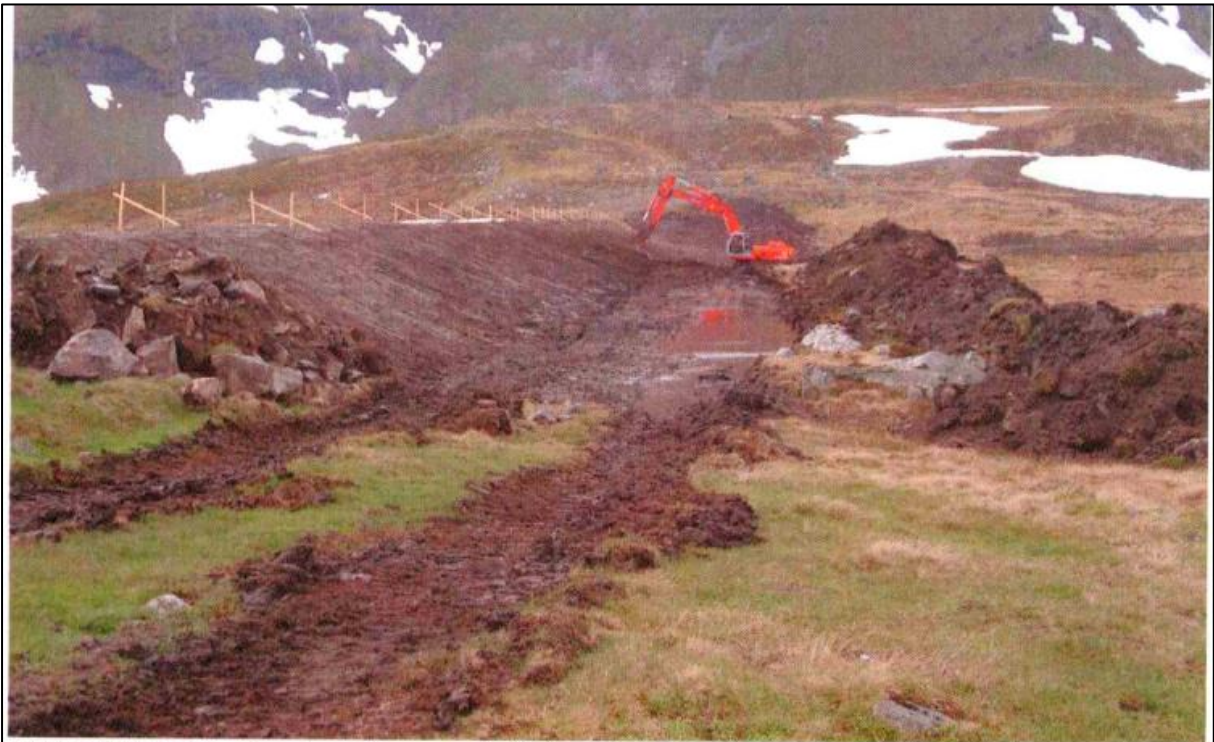
Dokumentasjonsbilder for håndtering av vekstmasser og revegetering i forbindelse med arbeider ved dammen i 2003. Hentet fra Årebotndammen utbedring 2003 Sluttrapport, vedlegg 4. Bilete.

23.06.2003. Graving i nedstrøms skråning mot vestenden av dammen.

Tilsvarende terrenginngrep ble i stor grad utført i forbindelse med utbedringen av dammen i 2003 og morenetak i 2006. Vedlegg 2 viser oversiktsbilder over håndtering av vekstmasser langs dammen under utbedringen og resultat året etter. Det har ikke lyktes å gjenfinne rapport over nøyaktig utførelse av revegeteringen med hensyn til vegetasjon, men med tilsvarende forhold og en konkret plan for utførelse iht. de generelle prinsippene for revegetering i slikt terreng, forventes det at resultatet vil bli minst like vellykket.

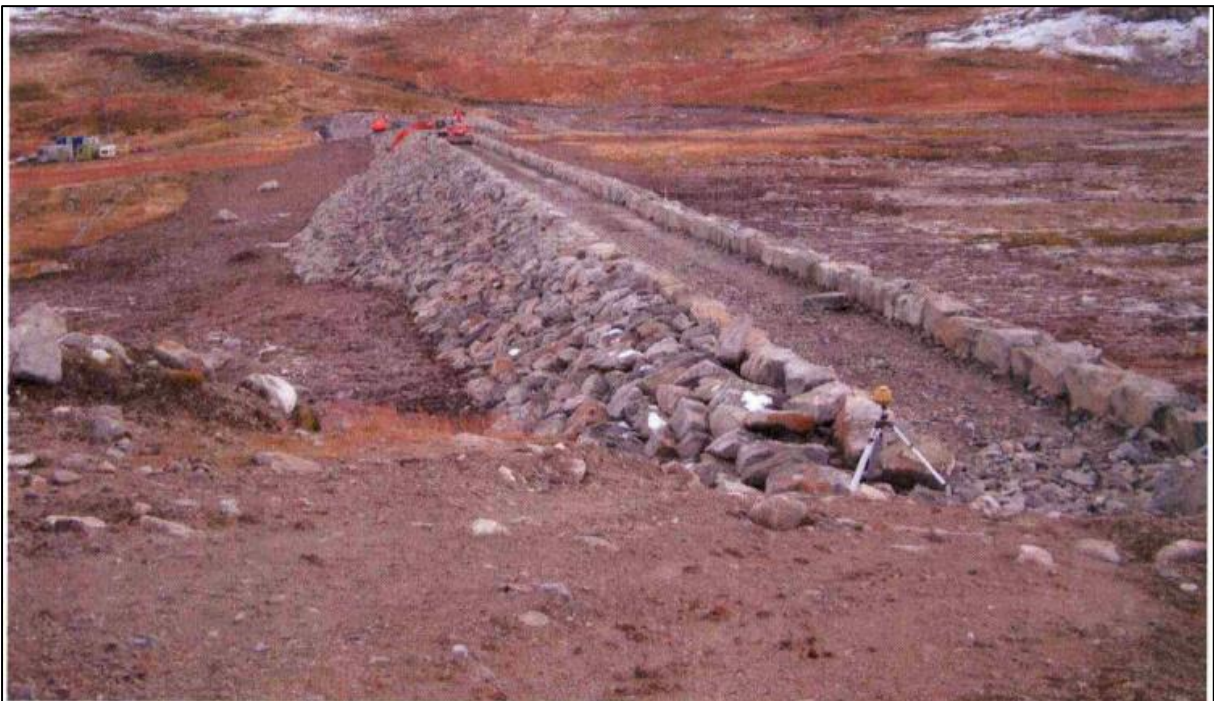
07.10.2003. Dam sett frå vestsida.

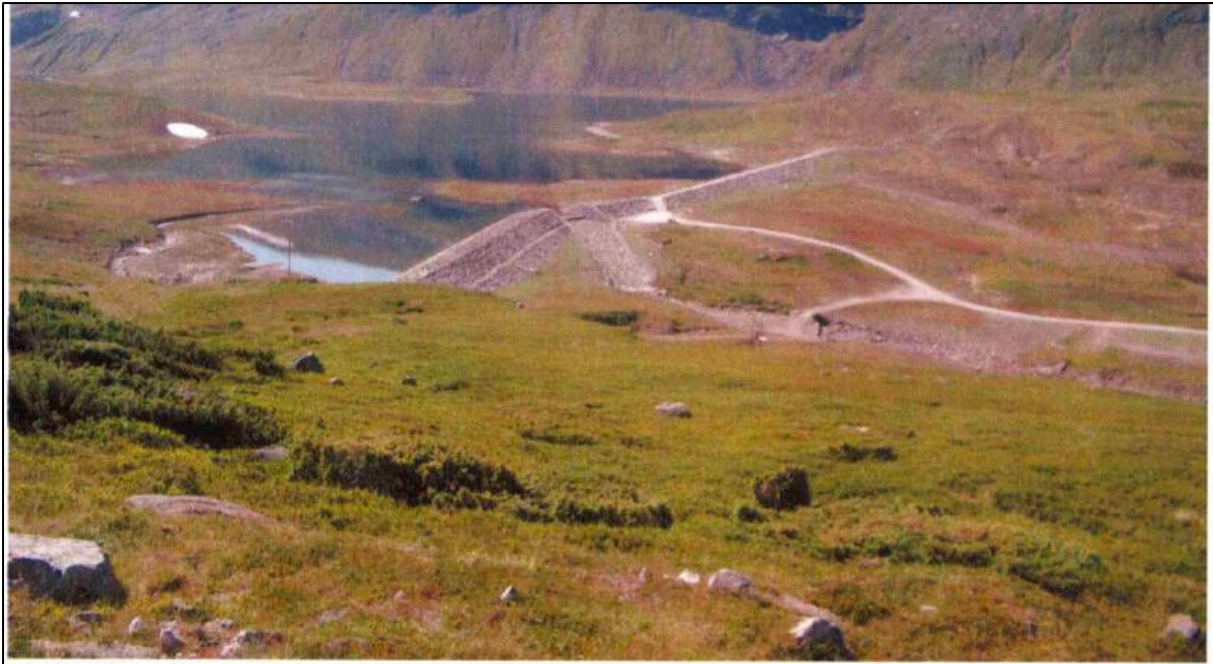
11.08.2004. Oversikt ferdig anlegg
