### Klassifisering dam Foldvik 2020

Prosjekt: Klassifisering dam Foldvik

Sweco Norge AS er engasjert av Astafjord Smolt AS for å vurdere bruddkonsekvens og anbefale konsekvensklasse for inntaksdam i Foldvikelva. Dammen ligger i Gratangen kommune i Troms og Finnmark fylke.

**Dam Foldvikelva:                      Konsekvensklasse 1**

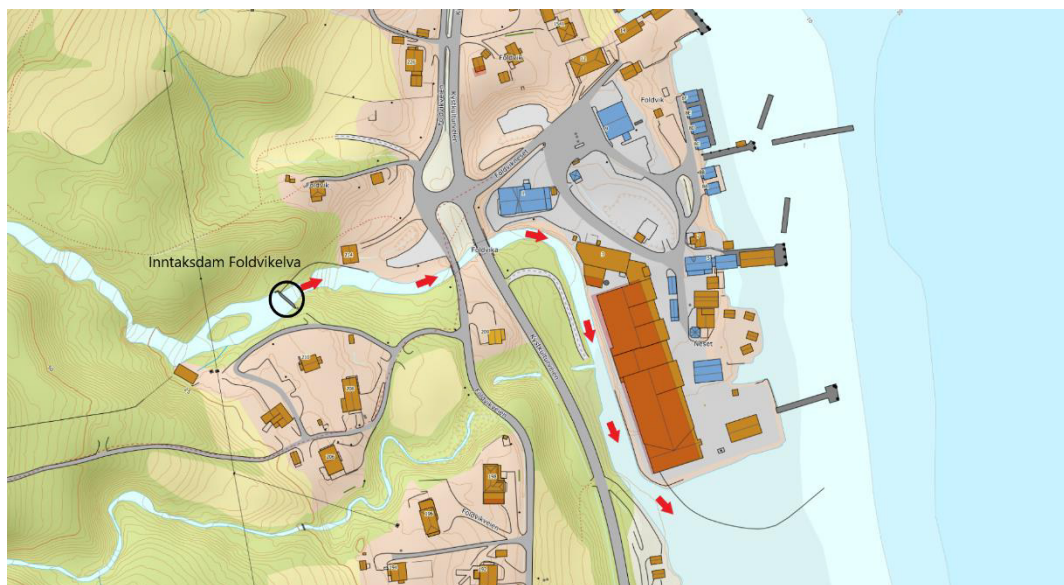
Figur 3: Oversiktskart over inntaksdam Foldvikelva og vassdraget ned til Gratangen. Røde piler viser bruddvannvei.

I henhold til retningslinjene kan resultater for dammer med åpenbart små konsekvenser ved brudd, vurderes skjønnsmessig ut fra vurderinger av kartdata og beregnede bruddvannføringer. Vi anser dette å gjelde for inntaksdammen i Foldvikelva på grunn av størrelsen av magasinet, beregnet bruddvannføring og nedstrøm forhold. Det presenteres et oversiktskart (figur 3) der dammen er markert med navn.

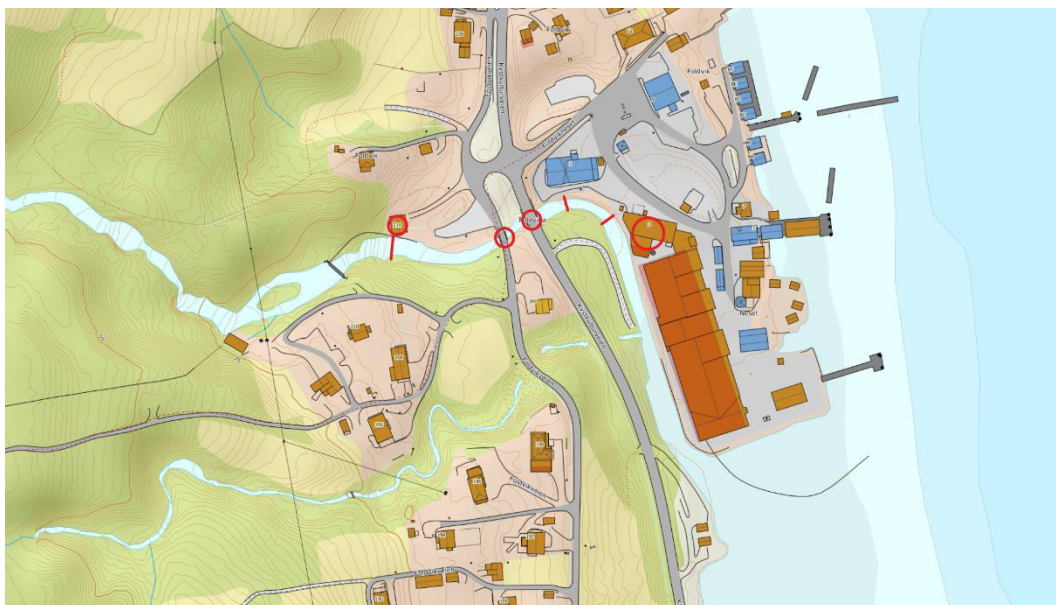
Figur 4: Foldvika helt nederst i vassdraget. Figuren viser snitt for utført vannlinjeberegning og berørte bygninger og veier.

Rett nedstrøms inntaksdammen finnes en eldre kvernhus-mølle (Foldvik mølle), registrert som annen landbruksbygning (se figur 4). Bygningen har vernestatus som kommunalt listeført og kan bli

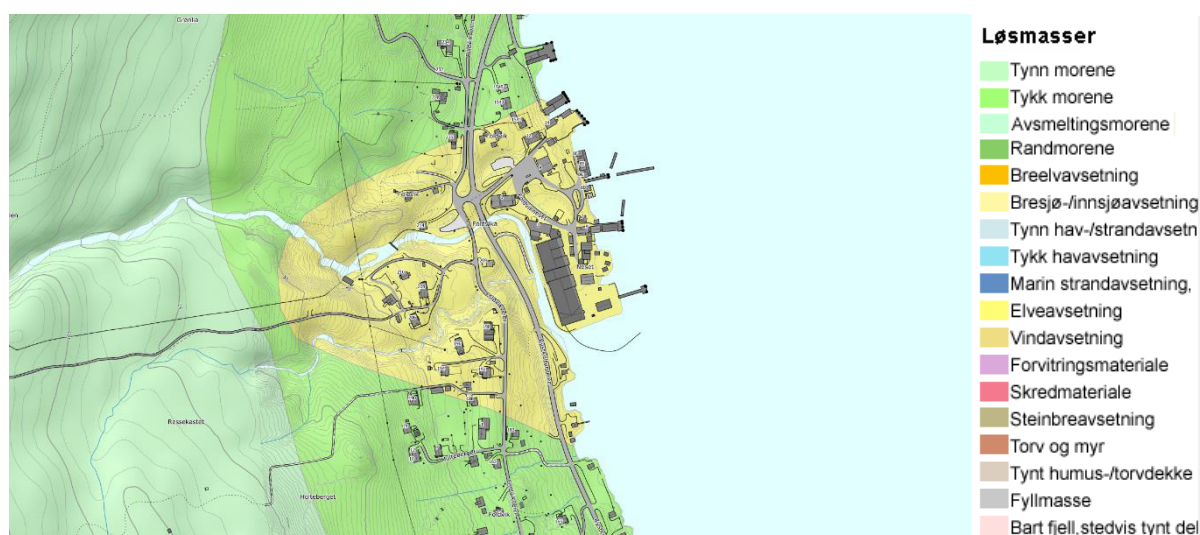
Figur 6: Kvartærgeologisk kart Foldvikvassdraget (NGU).

Vurderinger av erosjon- og rasutsatte områder baseres på tilgjengelig kvartærgeologiske kart. Strekningen mellom inntaksdammen og i utløpet til Gratangen består av elveavsetninger (figur 12).

Elvestrekningen nedstrøms dammen er slak ned mot utløpet i Gratangen. Det vil være sannsynlig at noe av massene eroderes som følge av bruddbølgen. Disse massene vil trolig bli avsatt i utløpet ved Gratangen. Det vurderes derfor til at erosjon vil kunne oppstå, men antas at det ikke vil oppstå videre følgeskader.

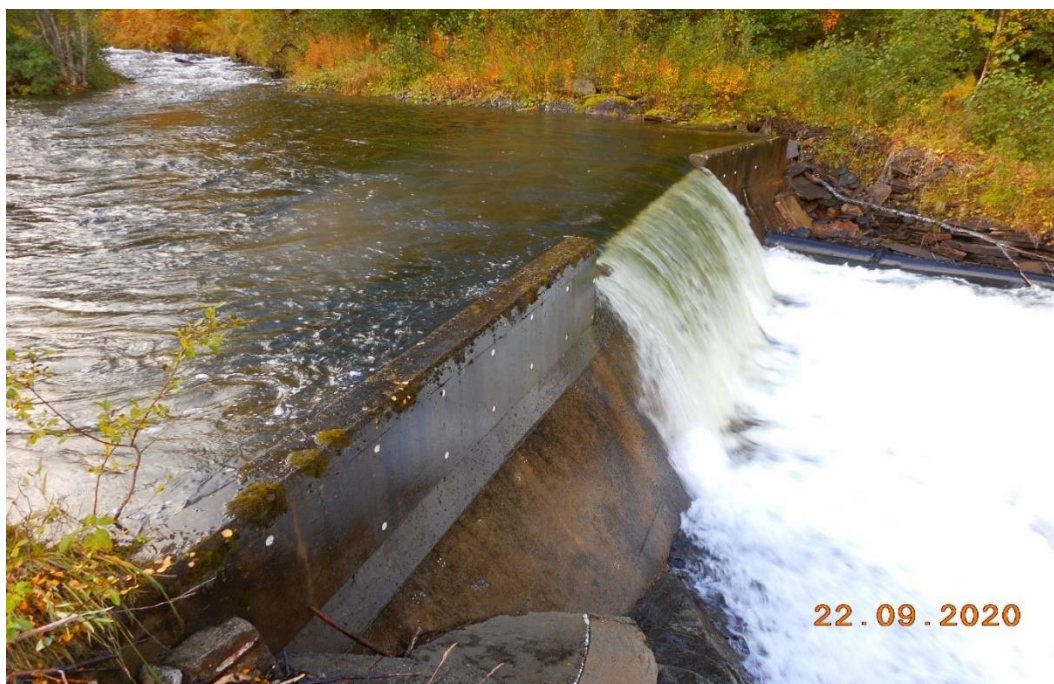
Figur 3: Dam Foldvikelva.

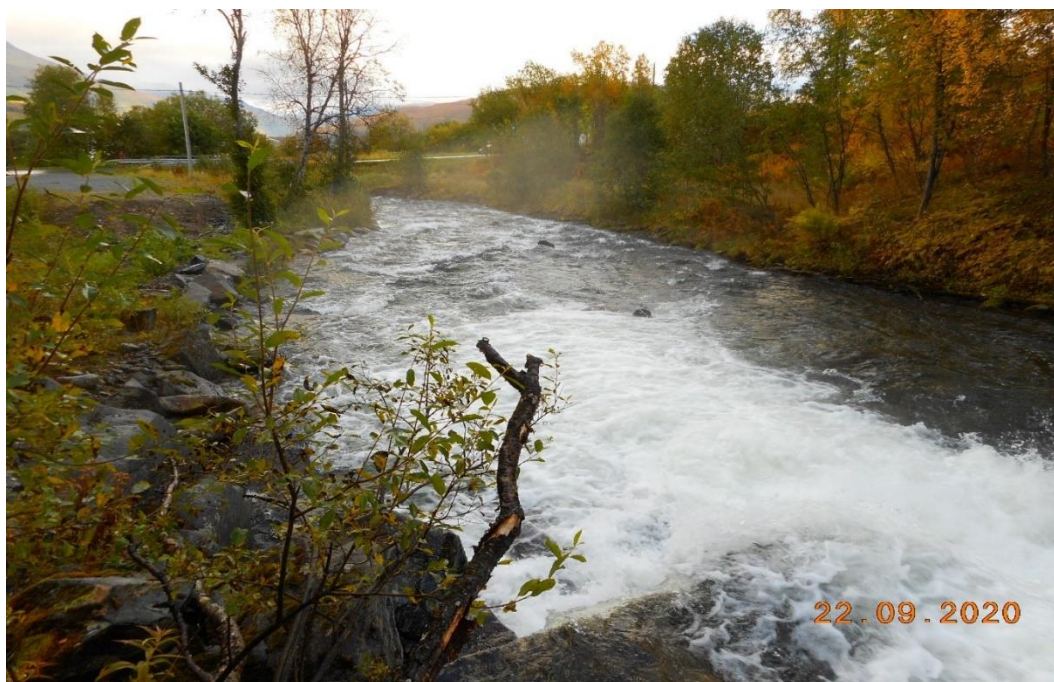
*Figur 7: Bilde tatt fra mølle mot vei. Elva renner gjennom bro i kommunal vei og fylkesvei.*

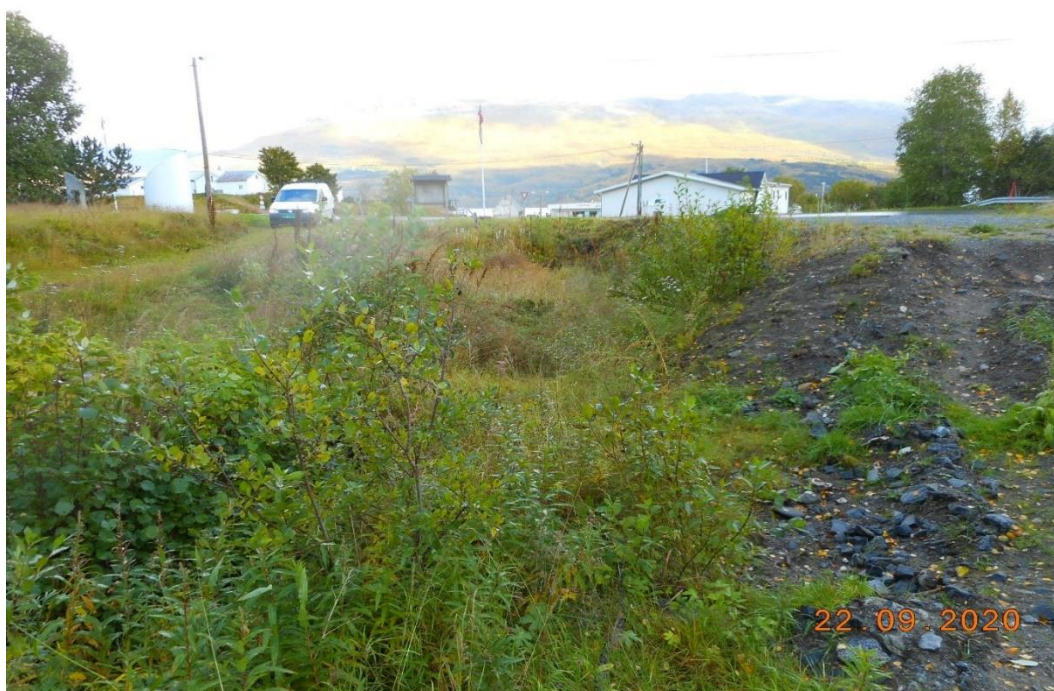
*Figur 8: Flomvoll med rør for overflatevann (røret kan skimtes i det mørke feltet til høyre fra bilen). Konstruert av Gratangen kommune.*

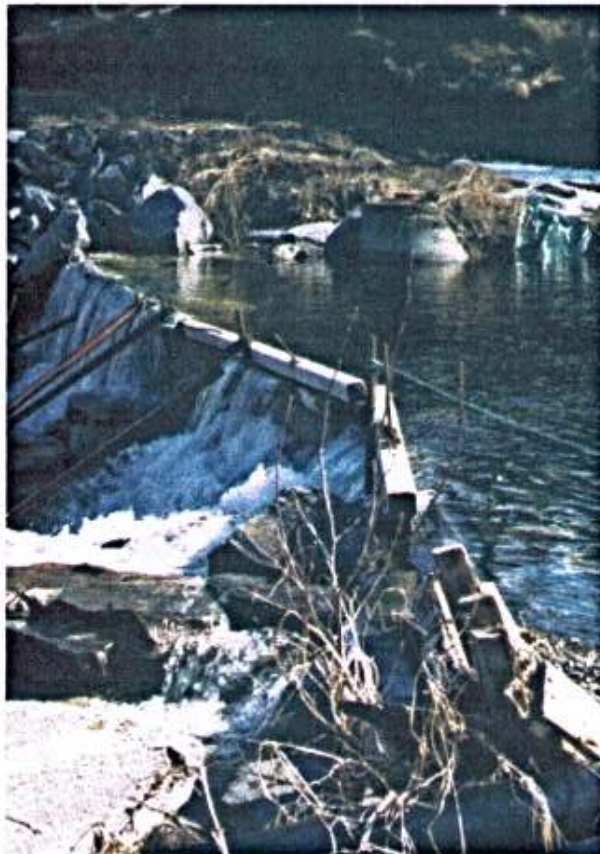
Eksisterende dam er oppbygd av et bjelkestengsel i trevirke tettet innvendig med duk, og forankret til fjell ved hjelp av stag av stål. Eksisterende dam må betraktes som provisorisk og vil neppe tåle påkjenninger fra en vårflo i elva uten å bli påført skader. Det er derfor viktig at eksisterende dam utbedres.
