**From:** Magne Wraa <Magne.Wraa@skagerakerenergi.no>  
**Sent:** mandag 28. mars 2022 19.01  
**To:** Jakob Fjellanger  
**Cc:** 'Vidar Lofthus'; Guttorm Dyrland; Bjarte Guddal  
**Subject:** Vilårsrevisjon for Seljordvatn - ytterligere spørsmål-- svar.  
**Attachments:** Vedlegg\_Historiske tegninger og bilder.pdf

## Svar på spørsmål fra NVE, datert 10.03.2022:

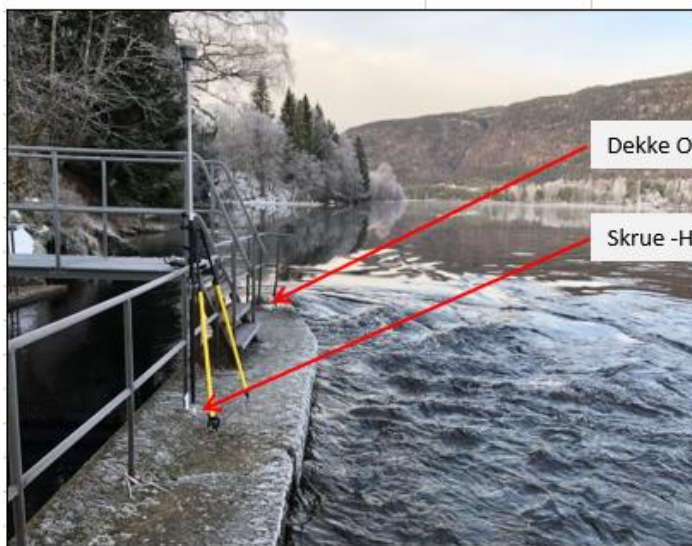
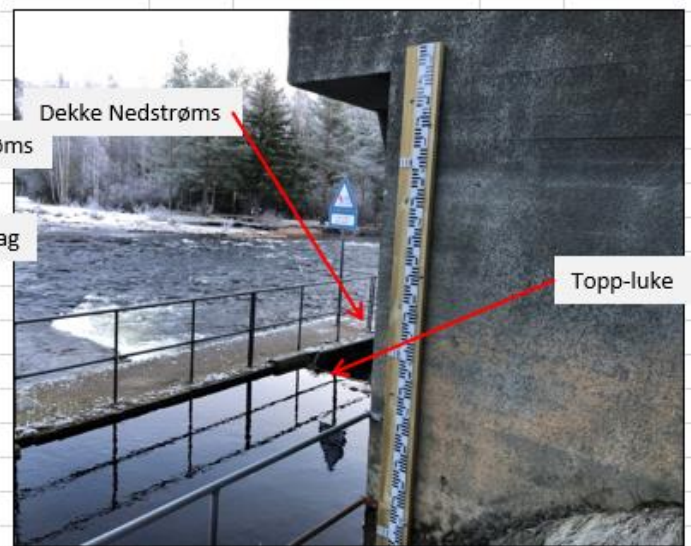
| Navn | Nord | Øst | Høyde (lokal) | Diff | Høyde (NN1954-NGO) | Diff. | NN2000 |
|---|---|---|---|---|---|---|---|
| <b>Dekke Hagadrag (Nedstrøms)</b> | | | 116,442 | 0,163 | <b>116,605</b> | 0,026 | 116,631 |
| <b>Høyde (lokal) er 0,163m under NN1954 (NGO)      NN2000 er 0,026m over NN1954 (NGO)</b> | | | | | | | |

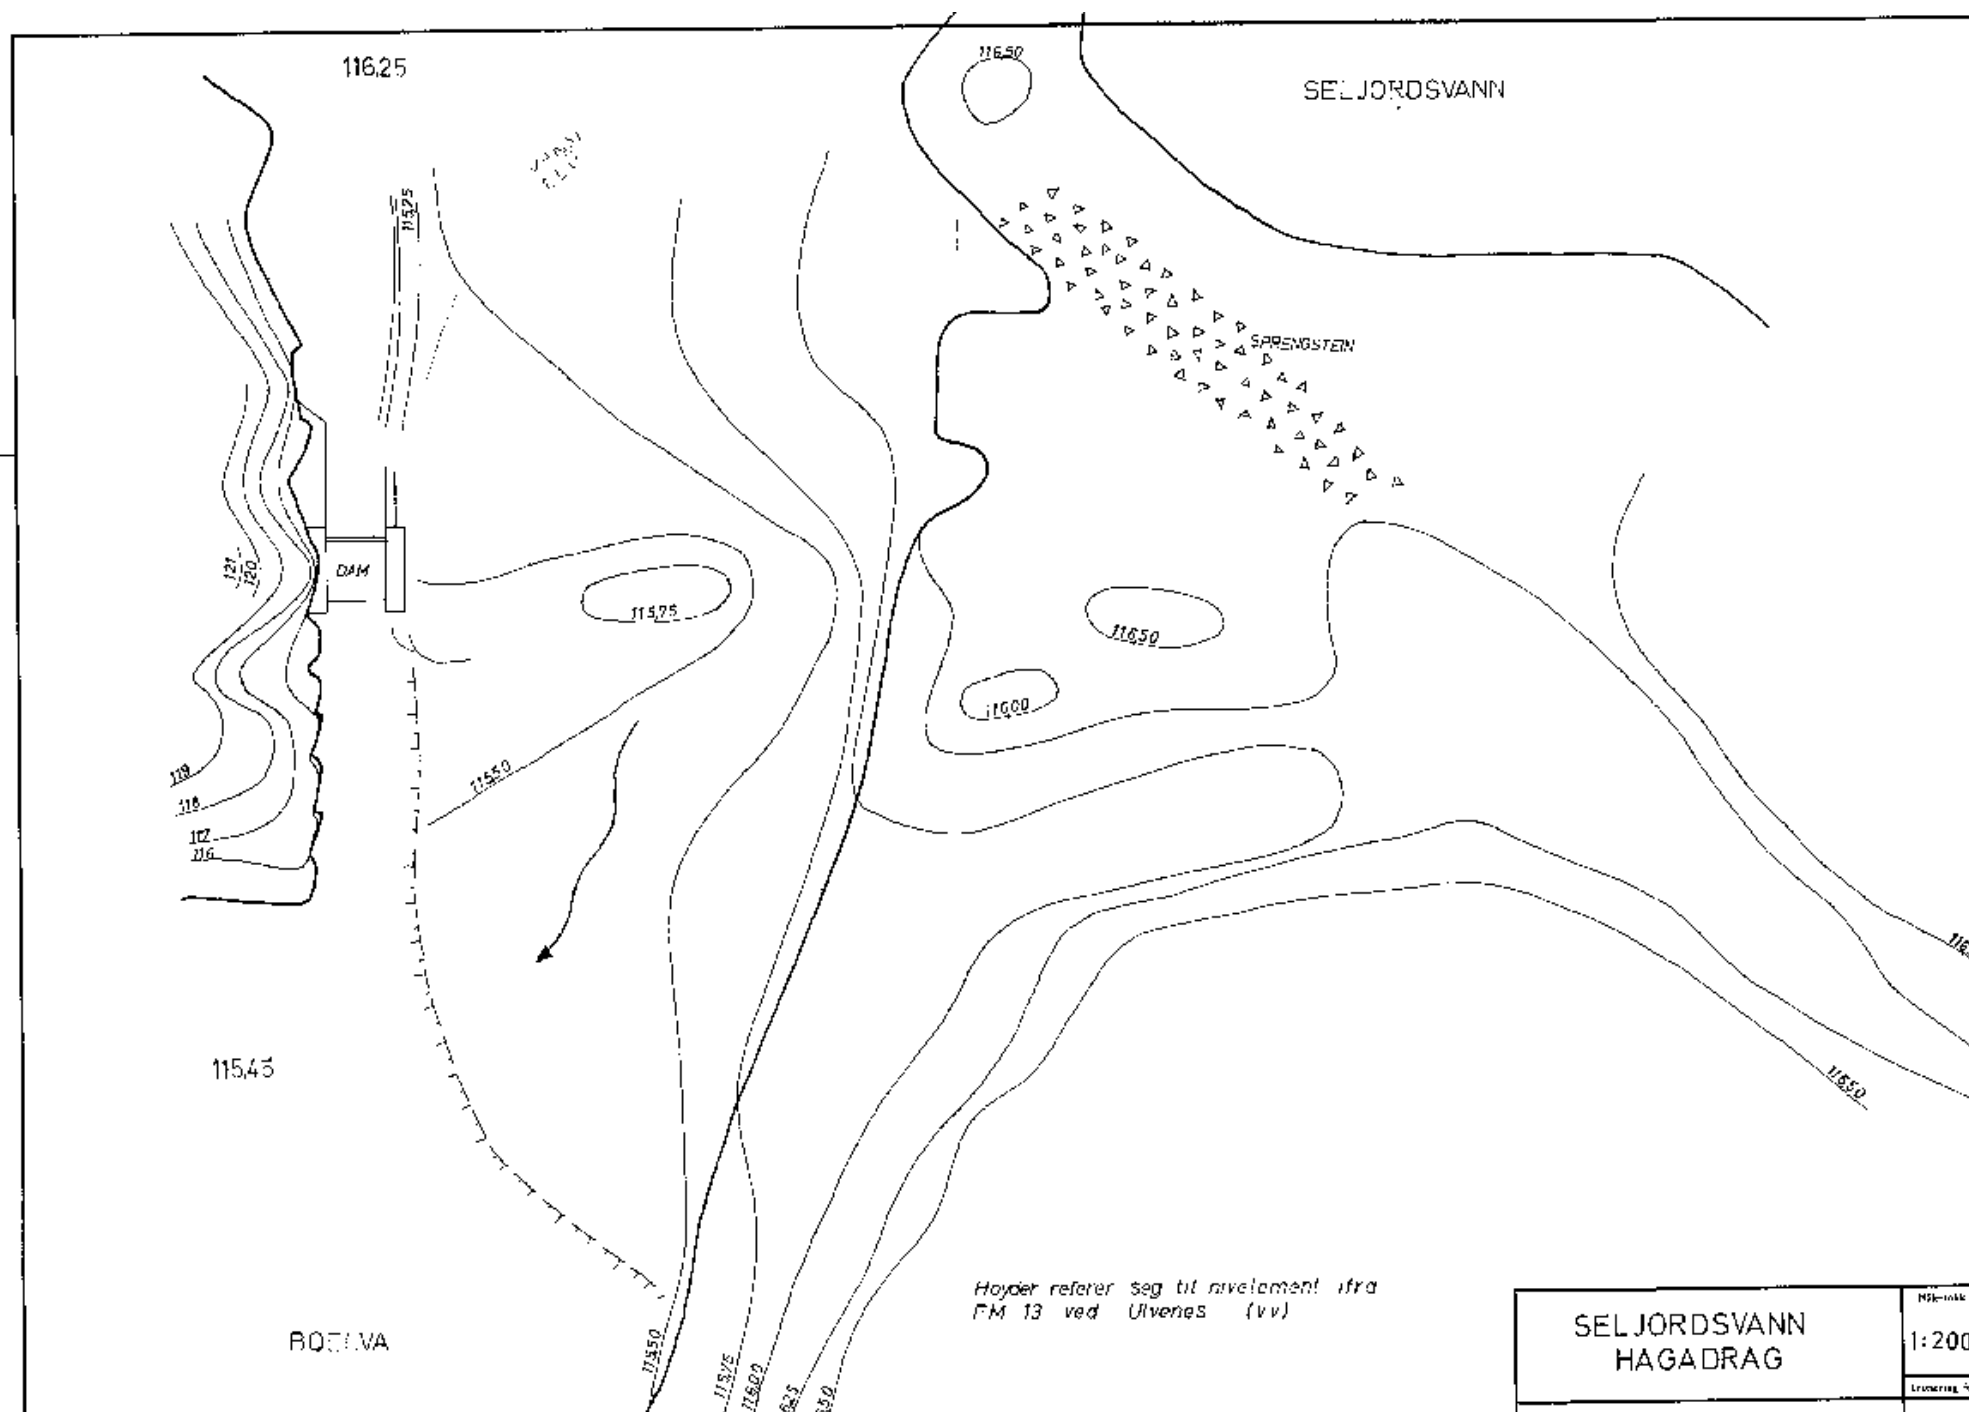
- b. Må eventuelt søke i gamle arkiver hos konsesjonær/eier. Vedlagte tegninger gir et inntrykk.
  - c. Kote 113,85 representerer nok ikke det høyeste punktet i kanalen. Det gamle bunnanslaget for nålestenget fra 1944/45 er det støpt plate over. Når en ser på strømningsbildet på innløpet til kanalen ved lav vannstand i Seljordsvatnet, ser det ut til at bunn er høyere oppstrøms. Vi kjenner ikke til at det er utført lodninger av bunn oppstrøms og nedstrøms klappelukekonstruksjonen, utover denne grove tegningen fra 1974, se utklipp under som antyder kote 116,25 oppstrøms og 115,43 nedstrøms.

- e. Ja, det snitt/ profil som er tegnet opp er målt opp to eller flere ganger og viser utløpsforholdene på tvers og bunnforholdene avtar nedstrøms og oppstrøms. Oppmålingene viser minimal endring om noen i det hele tatt.
- f. Påstanden om opplegging av steinmasser i utløpsområdet er ukjent for meg. Ved arbeidene i 1981 var Trygve Borg, byggansvarlig hos Skiensfjorden Kraftselskap, meget nøye med å påse at ingen arbeider eller bruk av vassdraget utenfor ytre vangemur ble utført.

- d. I oppriss av bunnen av utløpet ved siden av luka så ser den laveste delen av dette å ligge ca. på kote 115,5. Er dette den laveste delen av utløpet også når man ser i et snitt fra Seljordsvatnet og ned elva?
