# Notat

Sak: Surna Transformatorstasjon, kai, vedlegg 2

## Vurdering av steder for plassering av kai for ilandsetting av transformator til Surna transformatorstasjon

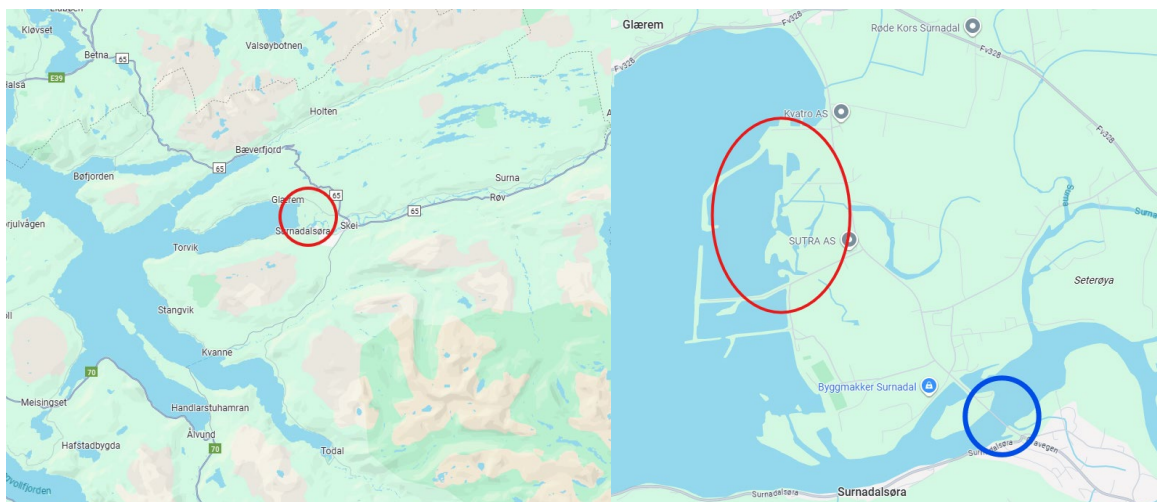
Figur 1 Kartene viser mulig plassering av kai ved industrikai innerst i Surnadalsfjorden. Kritisk bru er markert med blå sirkel.

Statens vegvesen er kontaktet og bekrefter at brua er underdimensjonert i forhold til transformatortransport. Det er også sett på grunnundersøkelser gjort under brua, og disse viser at det er dårlige grunnforhold. Dette betyr at eventuelle utbedringer av brua ville bli svært omfattende.

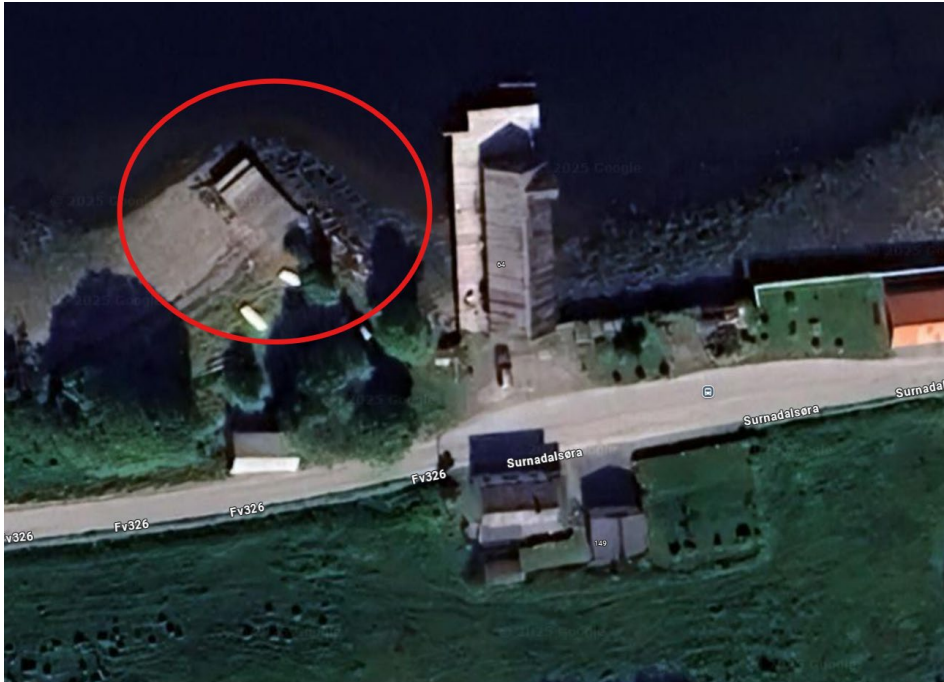
Figur 3 Flyfoto som viser eksisterende kai vest for Surnadalsfjorden.

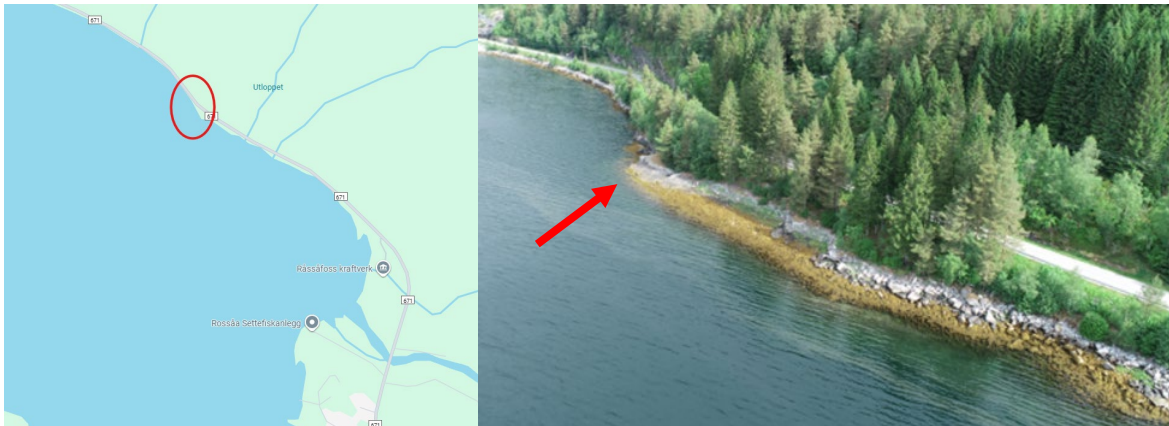
*Figur 5 Mulig plassering av kai ved Svanberg i Todalsfjorden.*

Kai plasseres på et svaberg og det bygges ca. 100 meter vei mellom fylkesveien og kaihakk for å få akseptabel stigning. Det er gjennomført grunnundersøkelser i sjø som viser gode grunnforhold, og det er tilstrekkelig dybde ved svaberg. Det er gode fundamenteringsforhold på svaberget.

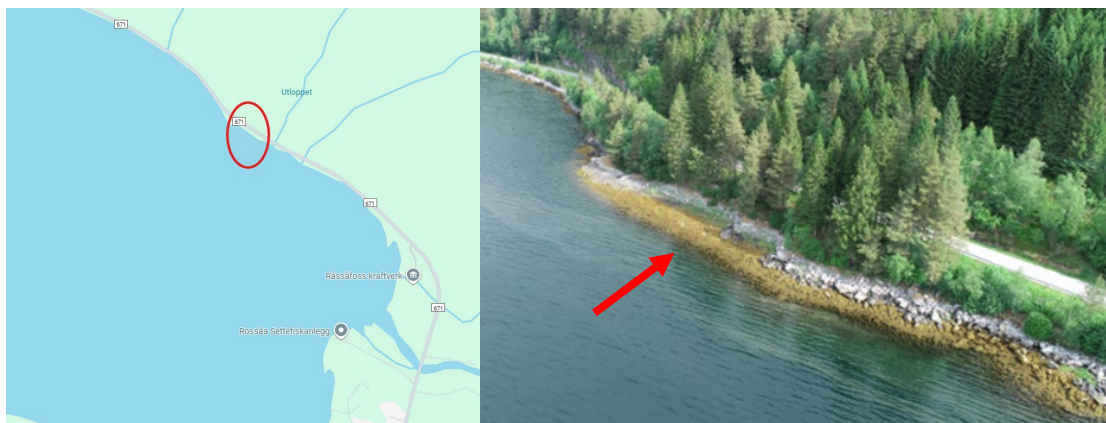
*Figur 7 Mulig plassering av kaihakk ved strand i Todalsfjorden.*

Kai plasseres på stranda og det bygges ca. 100 meter vei mellom fylkesveien og kaihaket for å få akseptabel stigning. Kaia må bygges et stykke ut i sjøen for å få tilstrekkelig seilingsdybde.

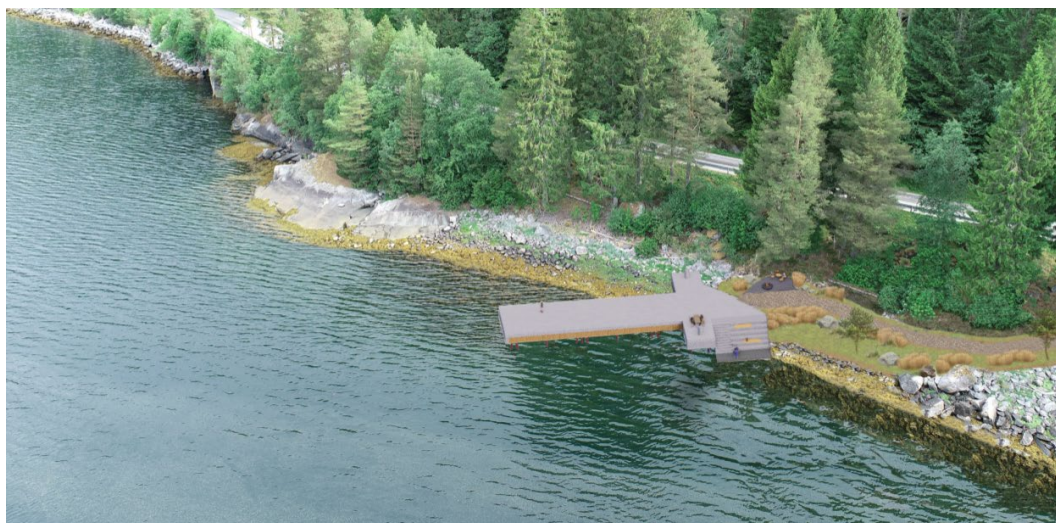
*Figur 8 Illustrasjon av kai fundamentert med peler ved strand i Todalsfjorden.*

Det er gjennomført grunnundersøkelser i sjø som viser akseptable grunnforhold. Det er mulig å fundamenter kaia med peler.

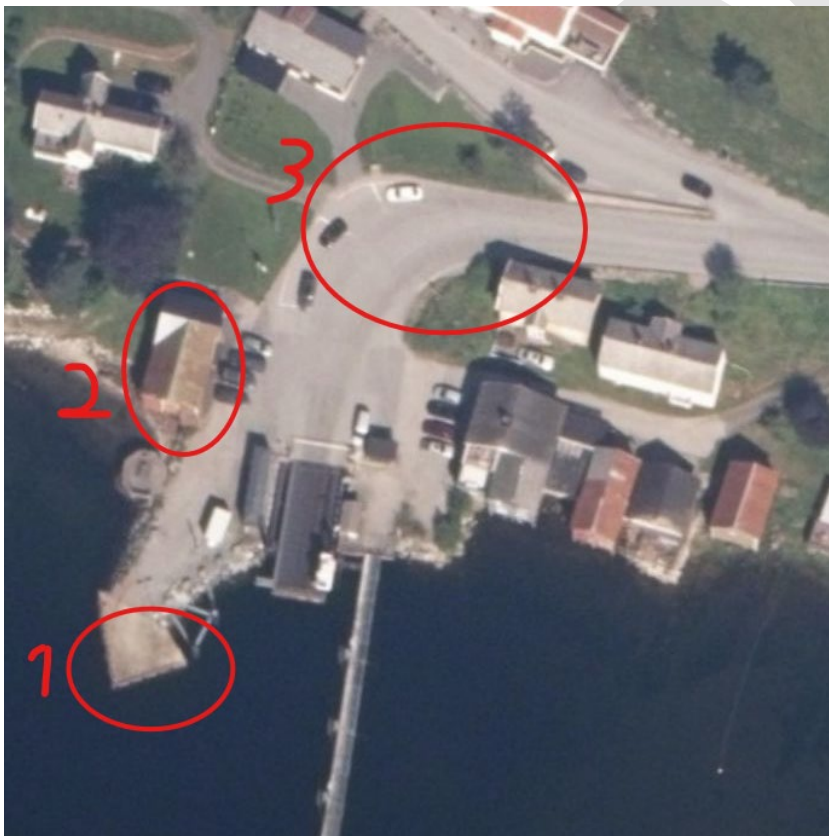
*Figur 11 Bildet viser utfordringer tilknyttet kaianlegg ved Kvanne ferjekai. 1. Usikre dybder og grunnforhold, 2. Smalt ved verneverdig bygning, 3. Bratt bakke og 90 grader sving.*
