TIL: Gjesten Kvartalet AS
v/Tress Asset Management AS v/Jo Espen Vindøy

Dato: 13.12.2021
Dokumentnr: 115948n1 Rev. B
Prosjekt: 112293
Utarbeidet av: Olav Frydenberg
Kontrollert av: Sivert Skoga Johansen

Holmestrand. Gjesten(/Bache)-kvartalet Geoteknisk vurdering av områdestabilitet og skredfare

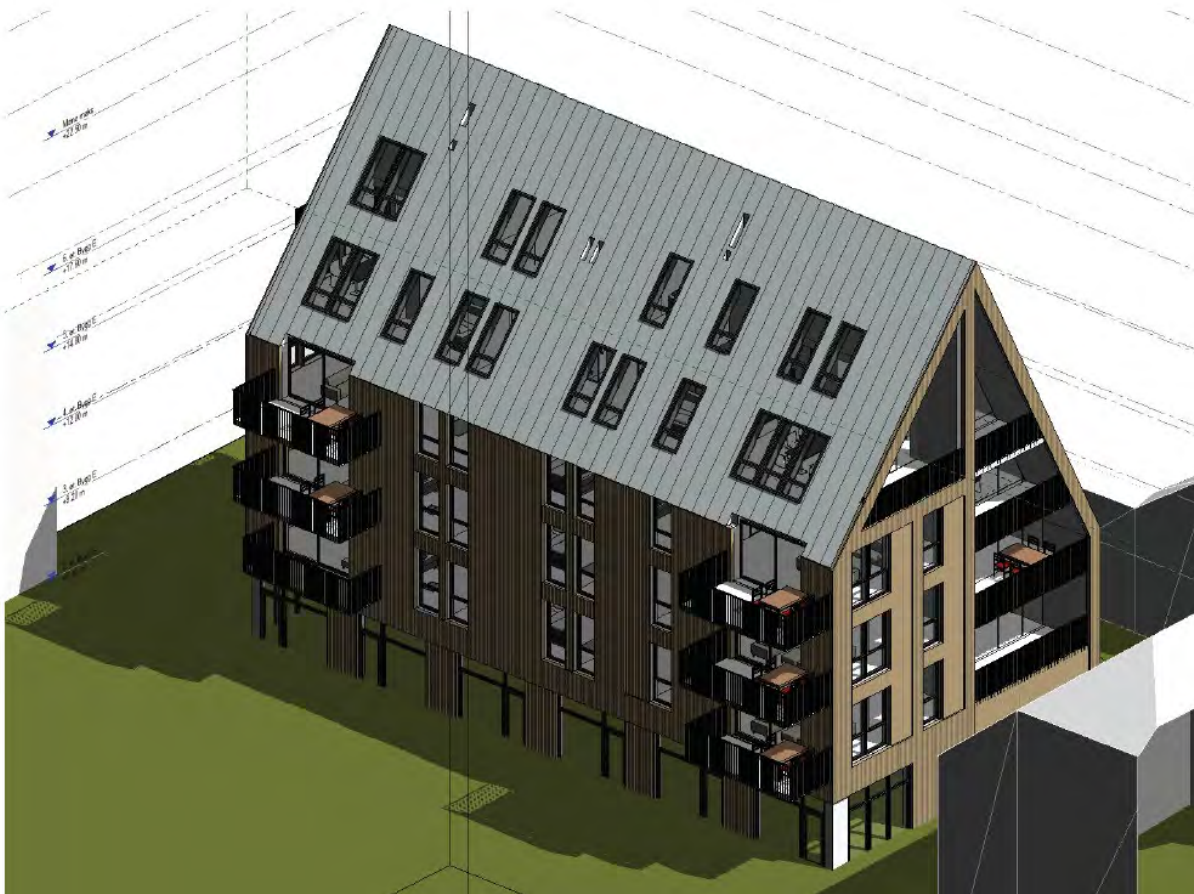
Figur 4. Mottatt 3D-skisse.

Figur 4 viser utklipp av 3D-skisse.

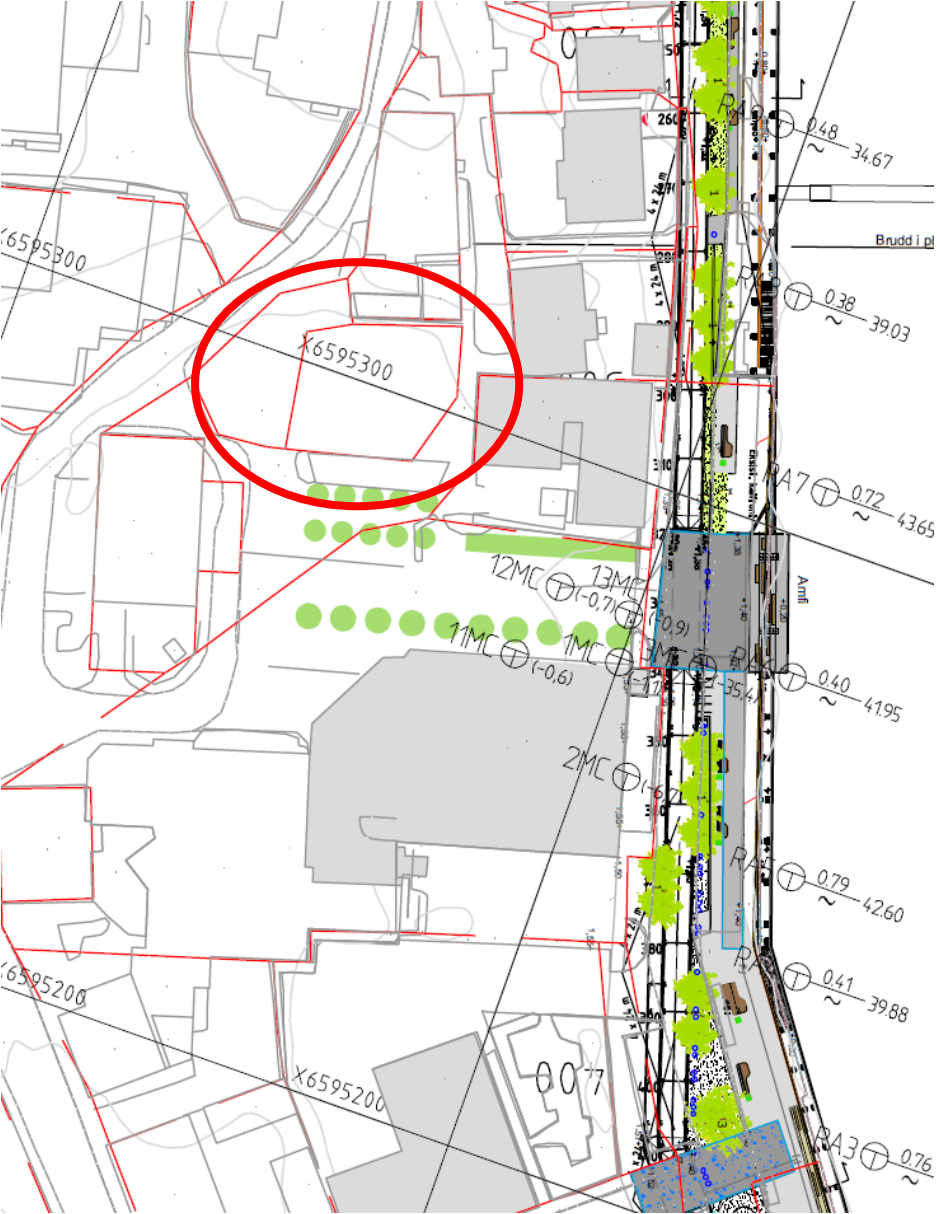
Utklipp av borplan fra ref. [10].

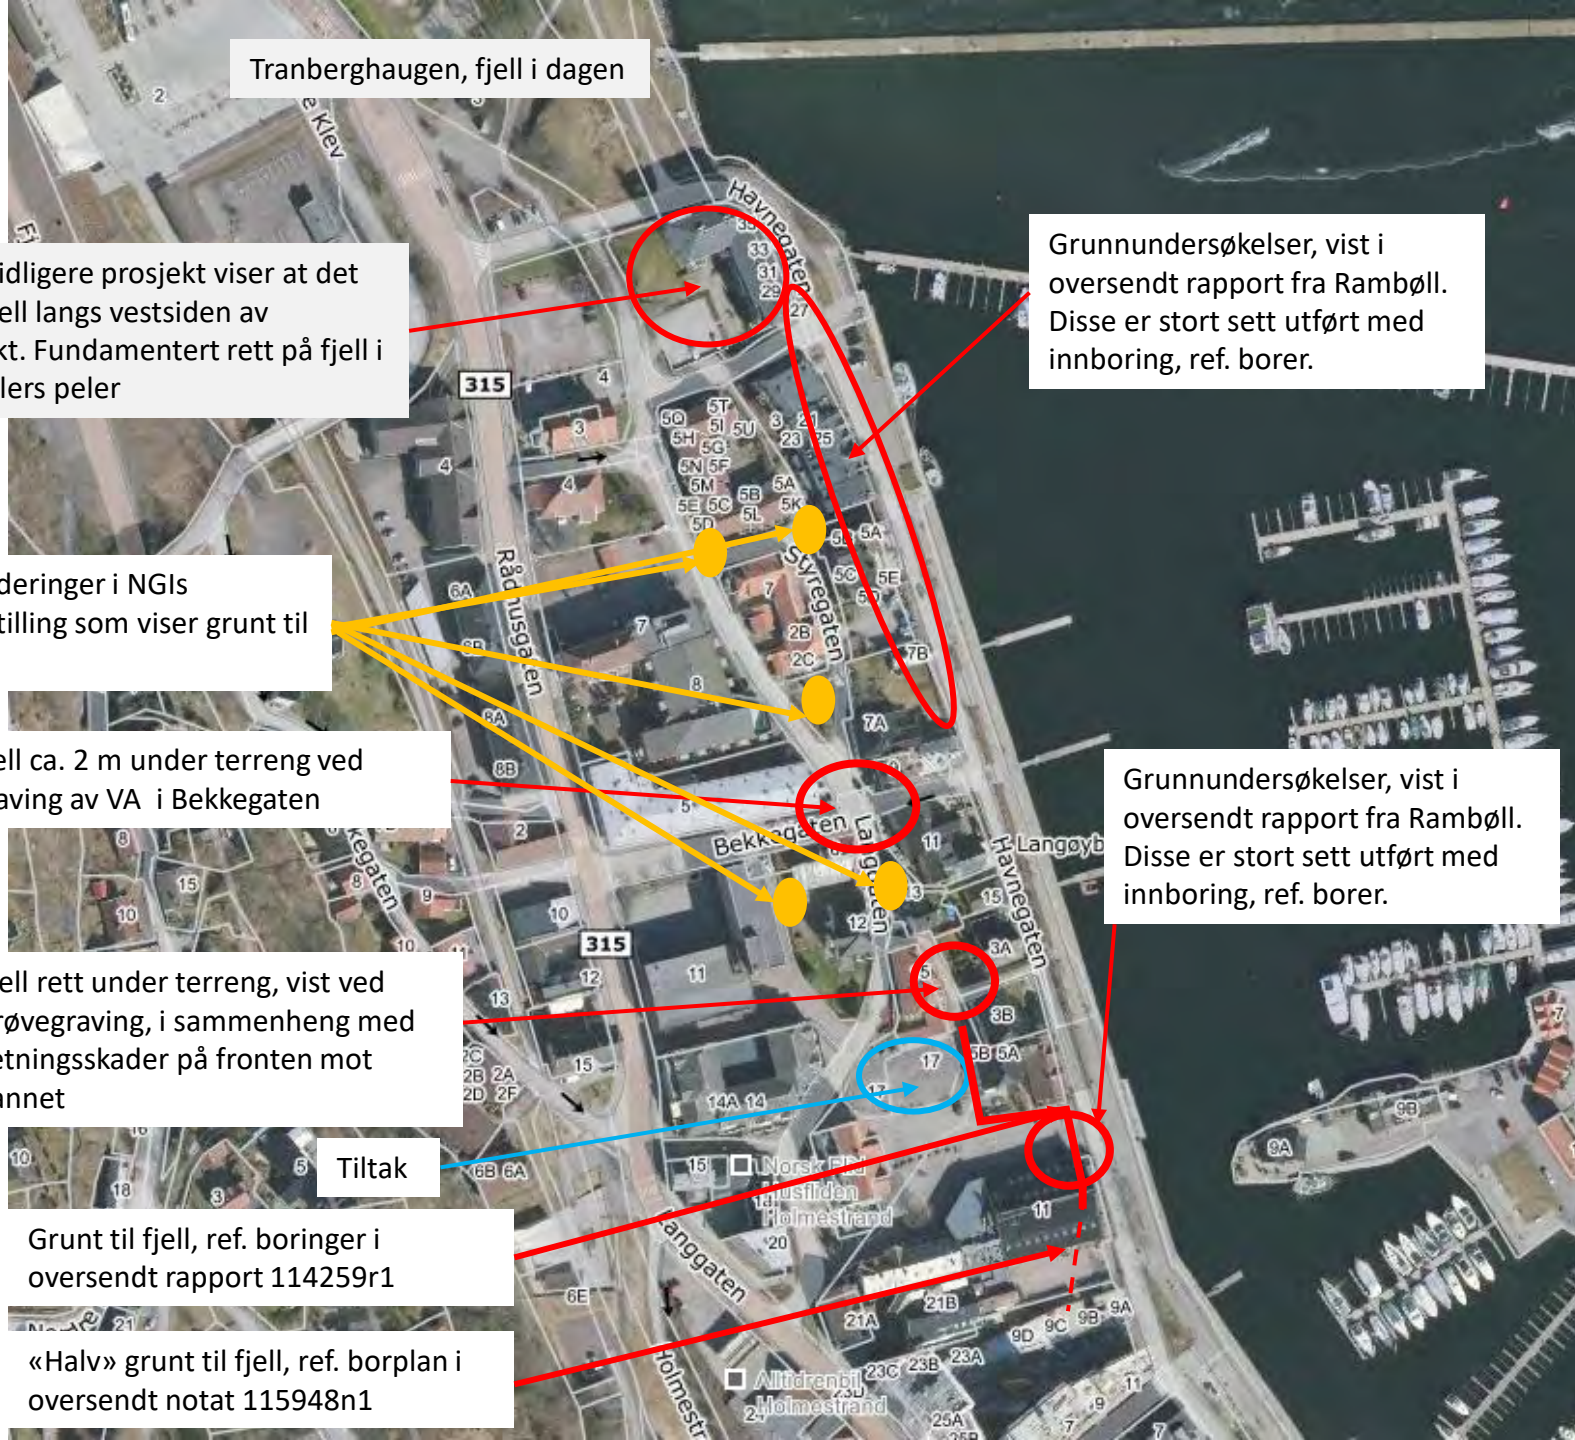
Tranberghaugen, fjell i dagen

Erfaring fra tidligere prosjekt viser at det er grunt til fjell langs vestsiden av byggeprosjekt. Fundamentert rett på fjell i sørvest og ellers peler

Fjell rett under terreng, vist ved prøvegraving, i sammenheng med setningsskader på fronten mot vannet

Grunt til fjell, ref. boringer i oversendt rapport 114259r1

«Halv» grunt til fjell, ref. borplan i oversendt notat 115948n1
