# Søknad om midlertidig senkning av vannstanden i Vannassen i forbindelse med rehabilitering av dam

Dam Vannassen i Stavanger kommune tilfredsstiller ikke dagens krav til oppbygging og geometri i henhold til damsikkerhetsforskriften og NVEs retningslinjer, og må derfor utbedres/rehabiliteres. Det er utarbeidet en teknisk plan og en melding om konsesjonspliktutredning som er oversendt til NVE for behandling. I forbindelse med rehabilitering må vannstanden i Vannassen senkes til et nivå som muliggjør rehabiliteringsarbeid. Det søkes derfor om tillatelse til midlertidig nedtapping av vannstanden i dam Vannassen.

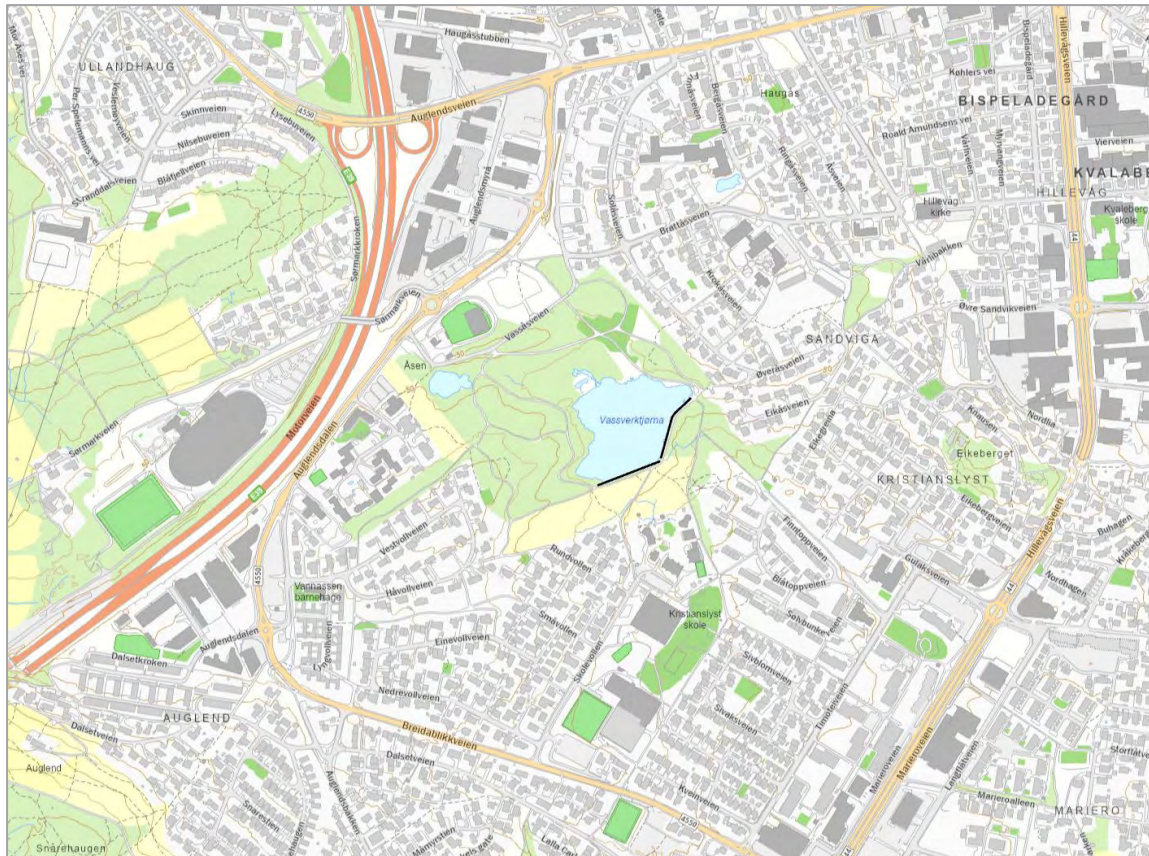
Figur 2: Vannassen ligger på Åsen i Stavanger kommune. Svart linje markerer dammene på østsiden av Vannassen. Målestokk 1:5000
