R.294 CHR. FREDRIKSGT. - EIDSVOLDSGT. - OPPRUSTING AV GATE

Etter oppdrag fra Planavdelingen v/o.ing. Syrstad er det utført grunnundersøkelse i Chr. Fredriksgt. - Eidsvoldsgt. mellom Volla-bakken og Tyholtvn. i forbindelse med opparbeidelse av gate.

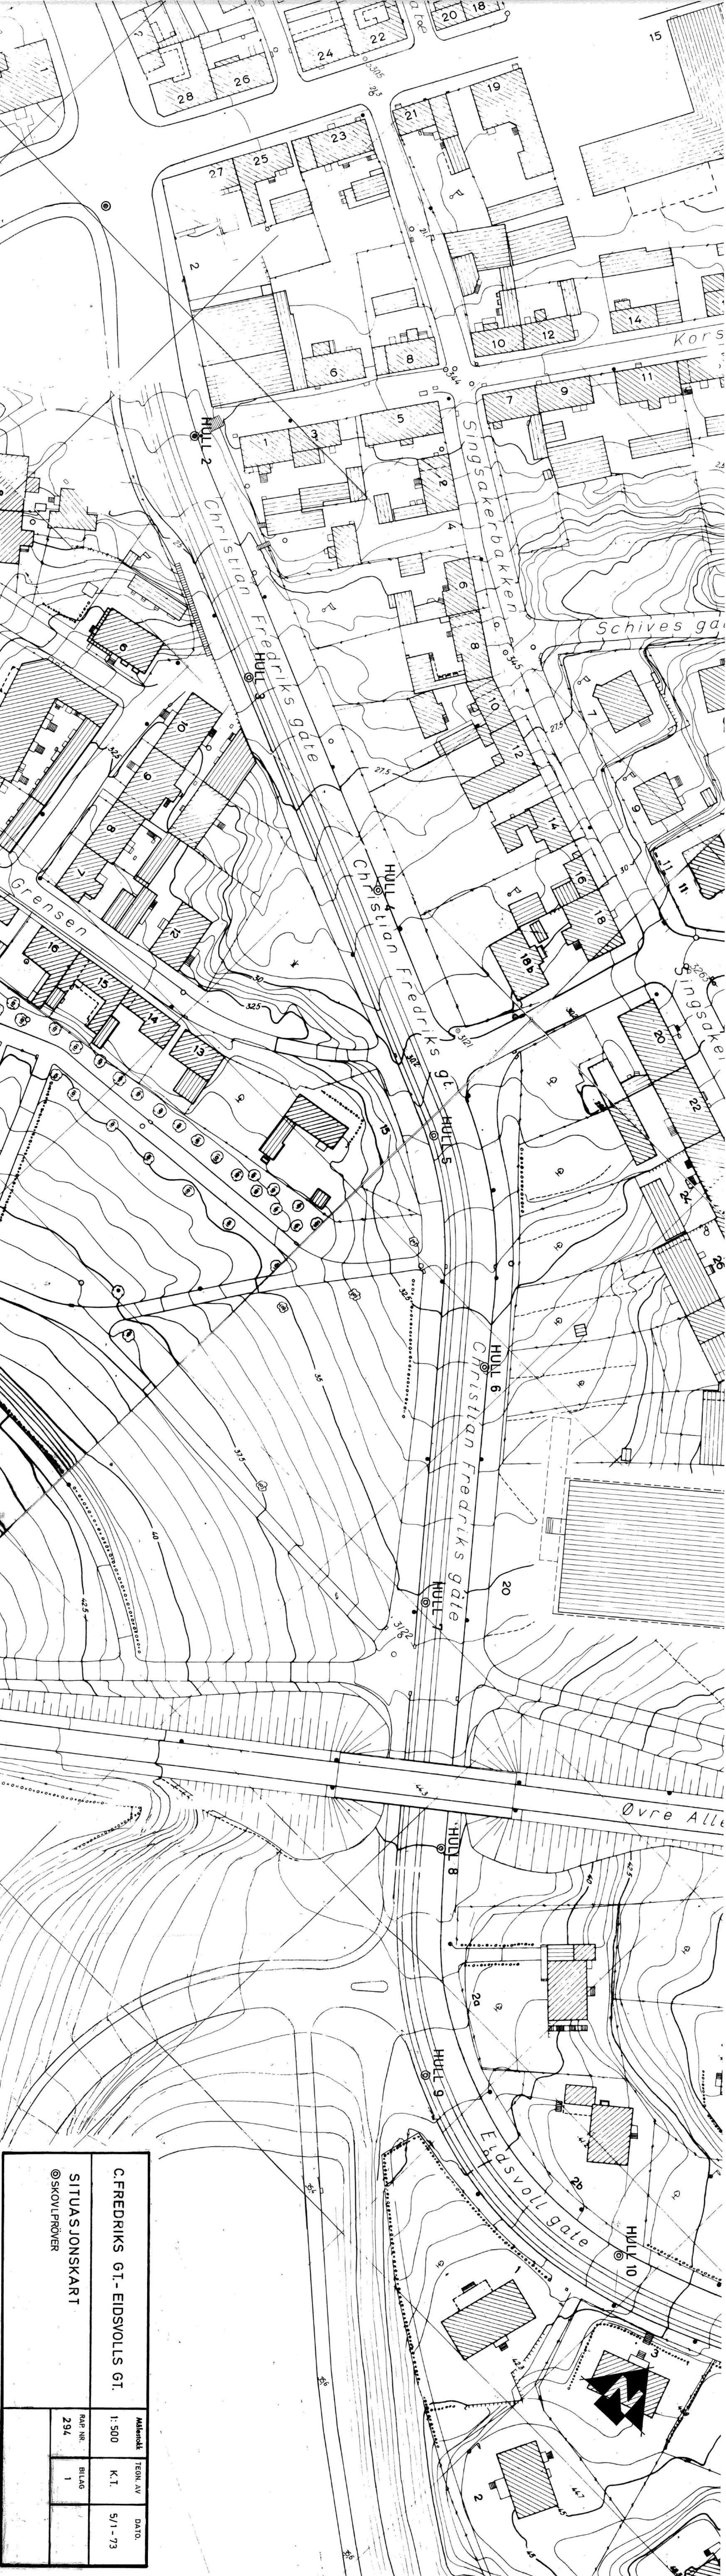
C.FREDRIKS GT. - EIDSVOLL'S GT.

SITUASJONSKART  
 © SKOVLEPROVER

Målestokk	1: 500	TEGN. AV	K.T.	DATA.	5/1 - 73
RAP. NR.	294	BILAG	1

Arbeidet i marken er utført i tiden 18.1.-7.2.-73 under ledelse av boreformann Johannessen TIV. Det er foretatt skovlbøringer i 25 hull (merket 2-26) ned til 4 m dybde. Plasseringen av boringene fremgår av situasjonskart bilag 1-3.

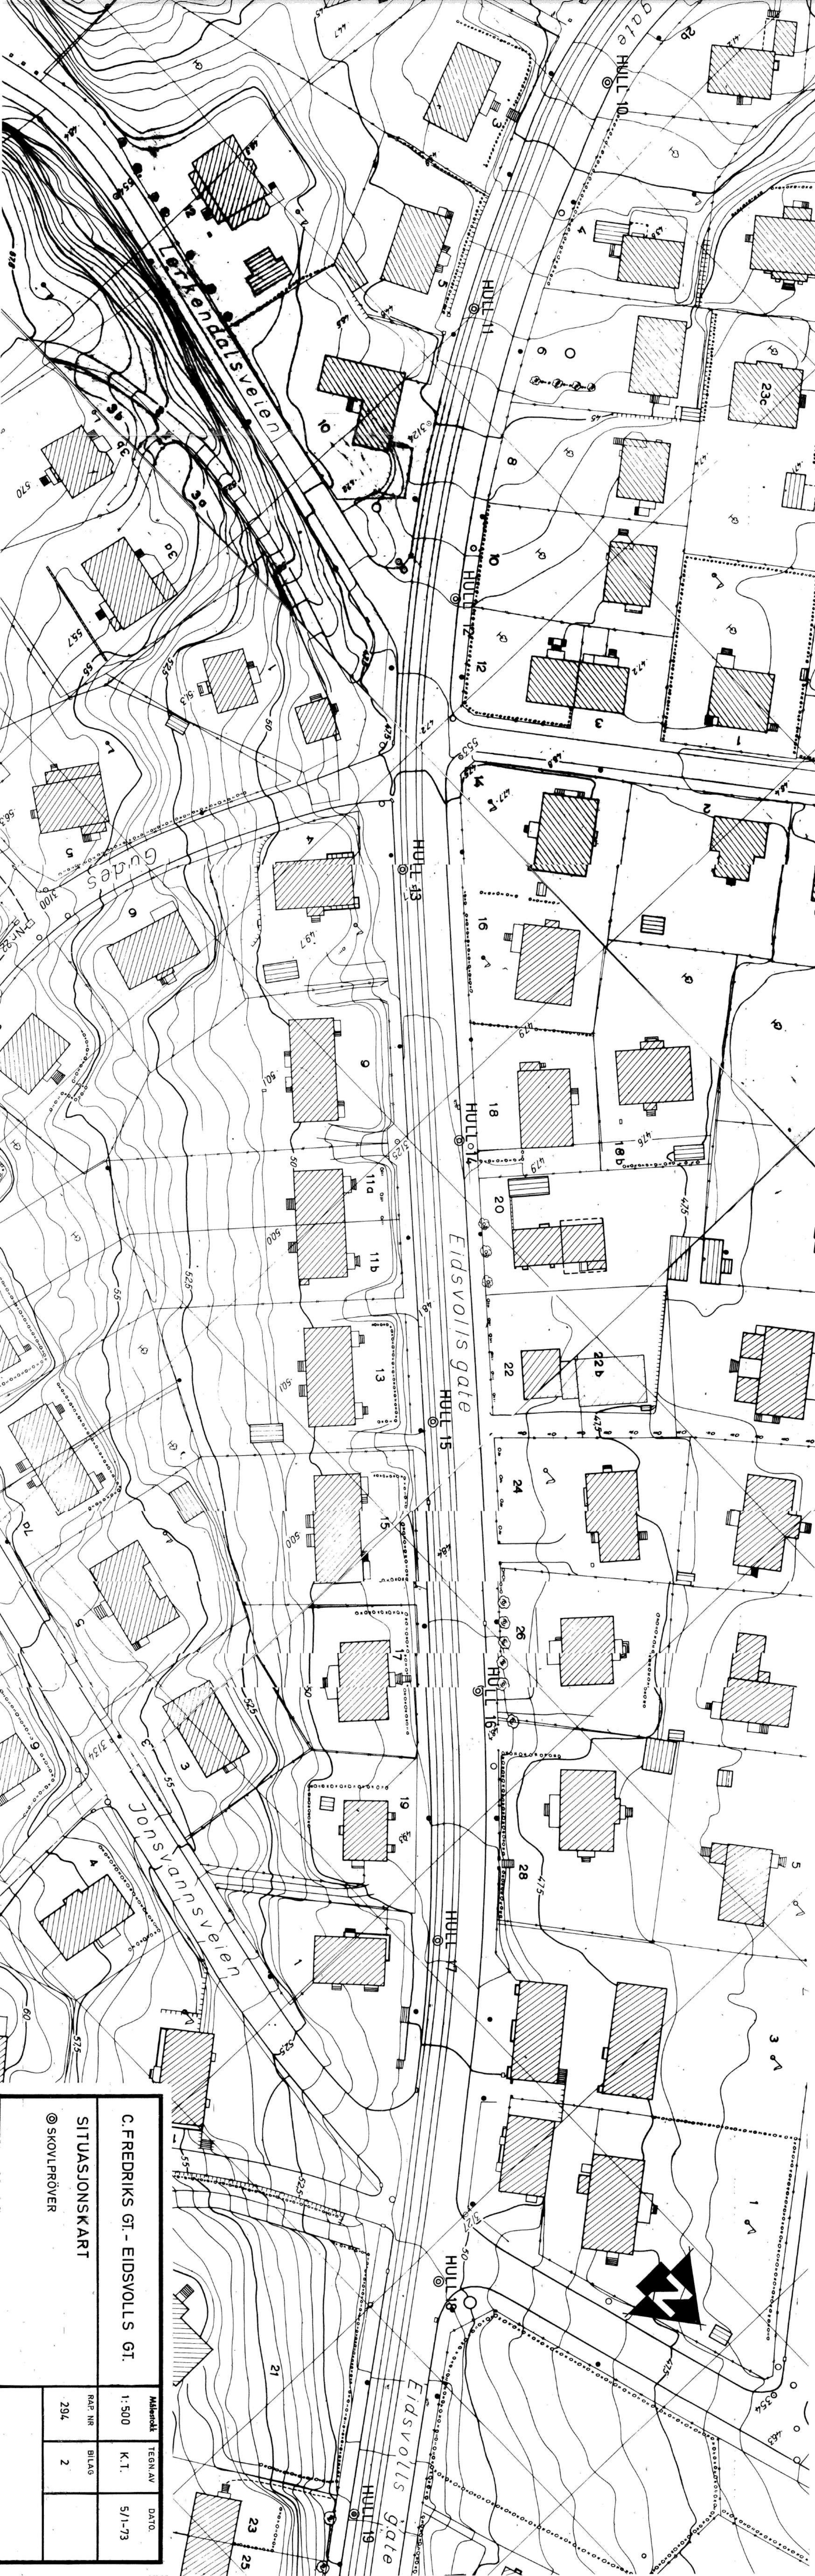
BILAG

C. FREDRIKS GT. - EIDSVOLLS GT.

SITUASJONSKART

© SKOVLPROVER

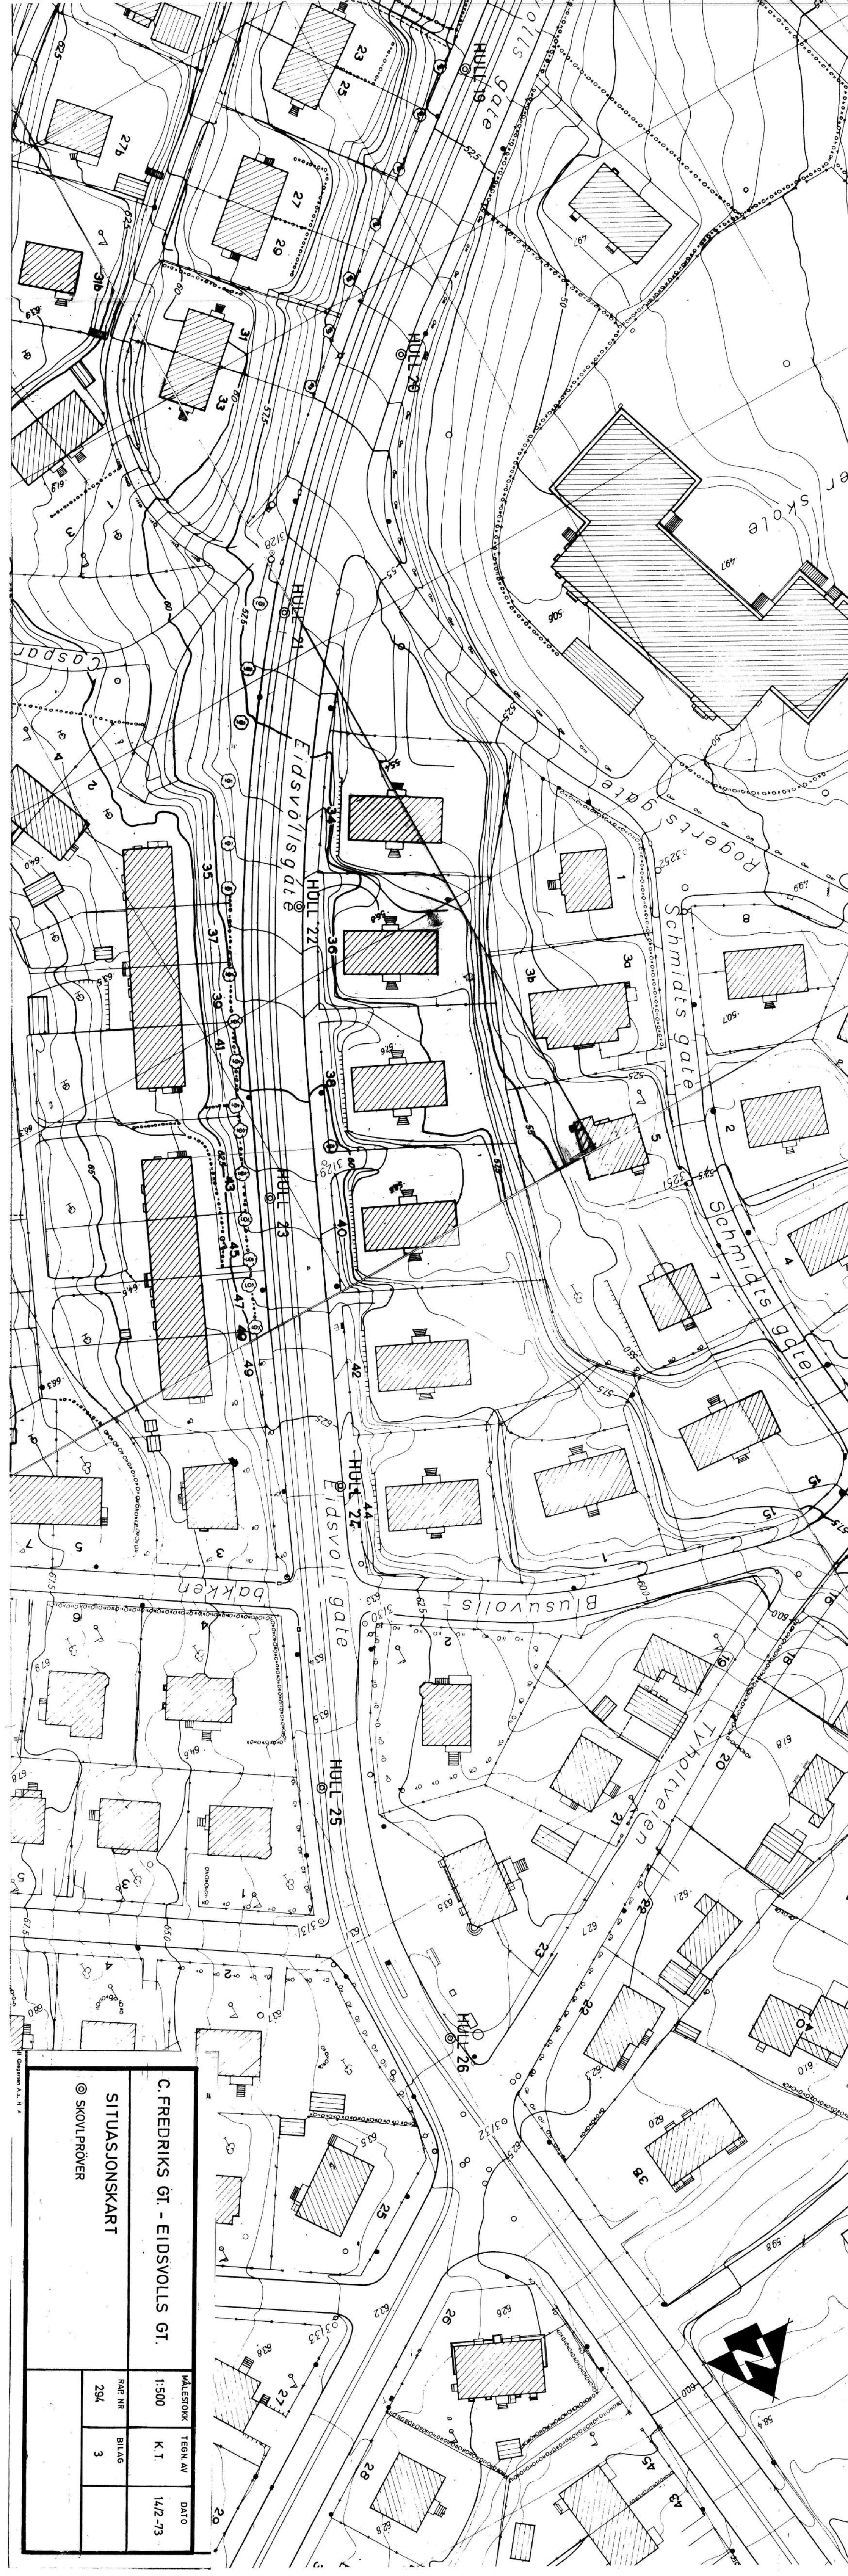
MÅLSTOKK 1:500	TEGN AV K. T.	DATO 14/2-73
RAP NR 294	BILAG 3

**C. FREDRIKS GT. - EIDSVOLL'S GT.**

**SITUASJONSKART**

© SKOVL PROVER

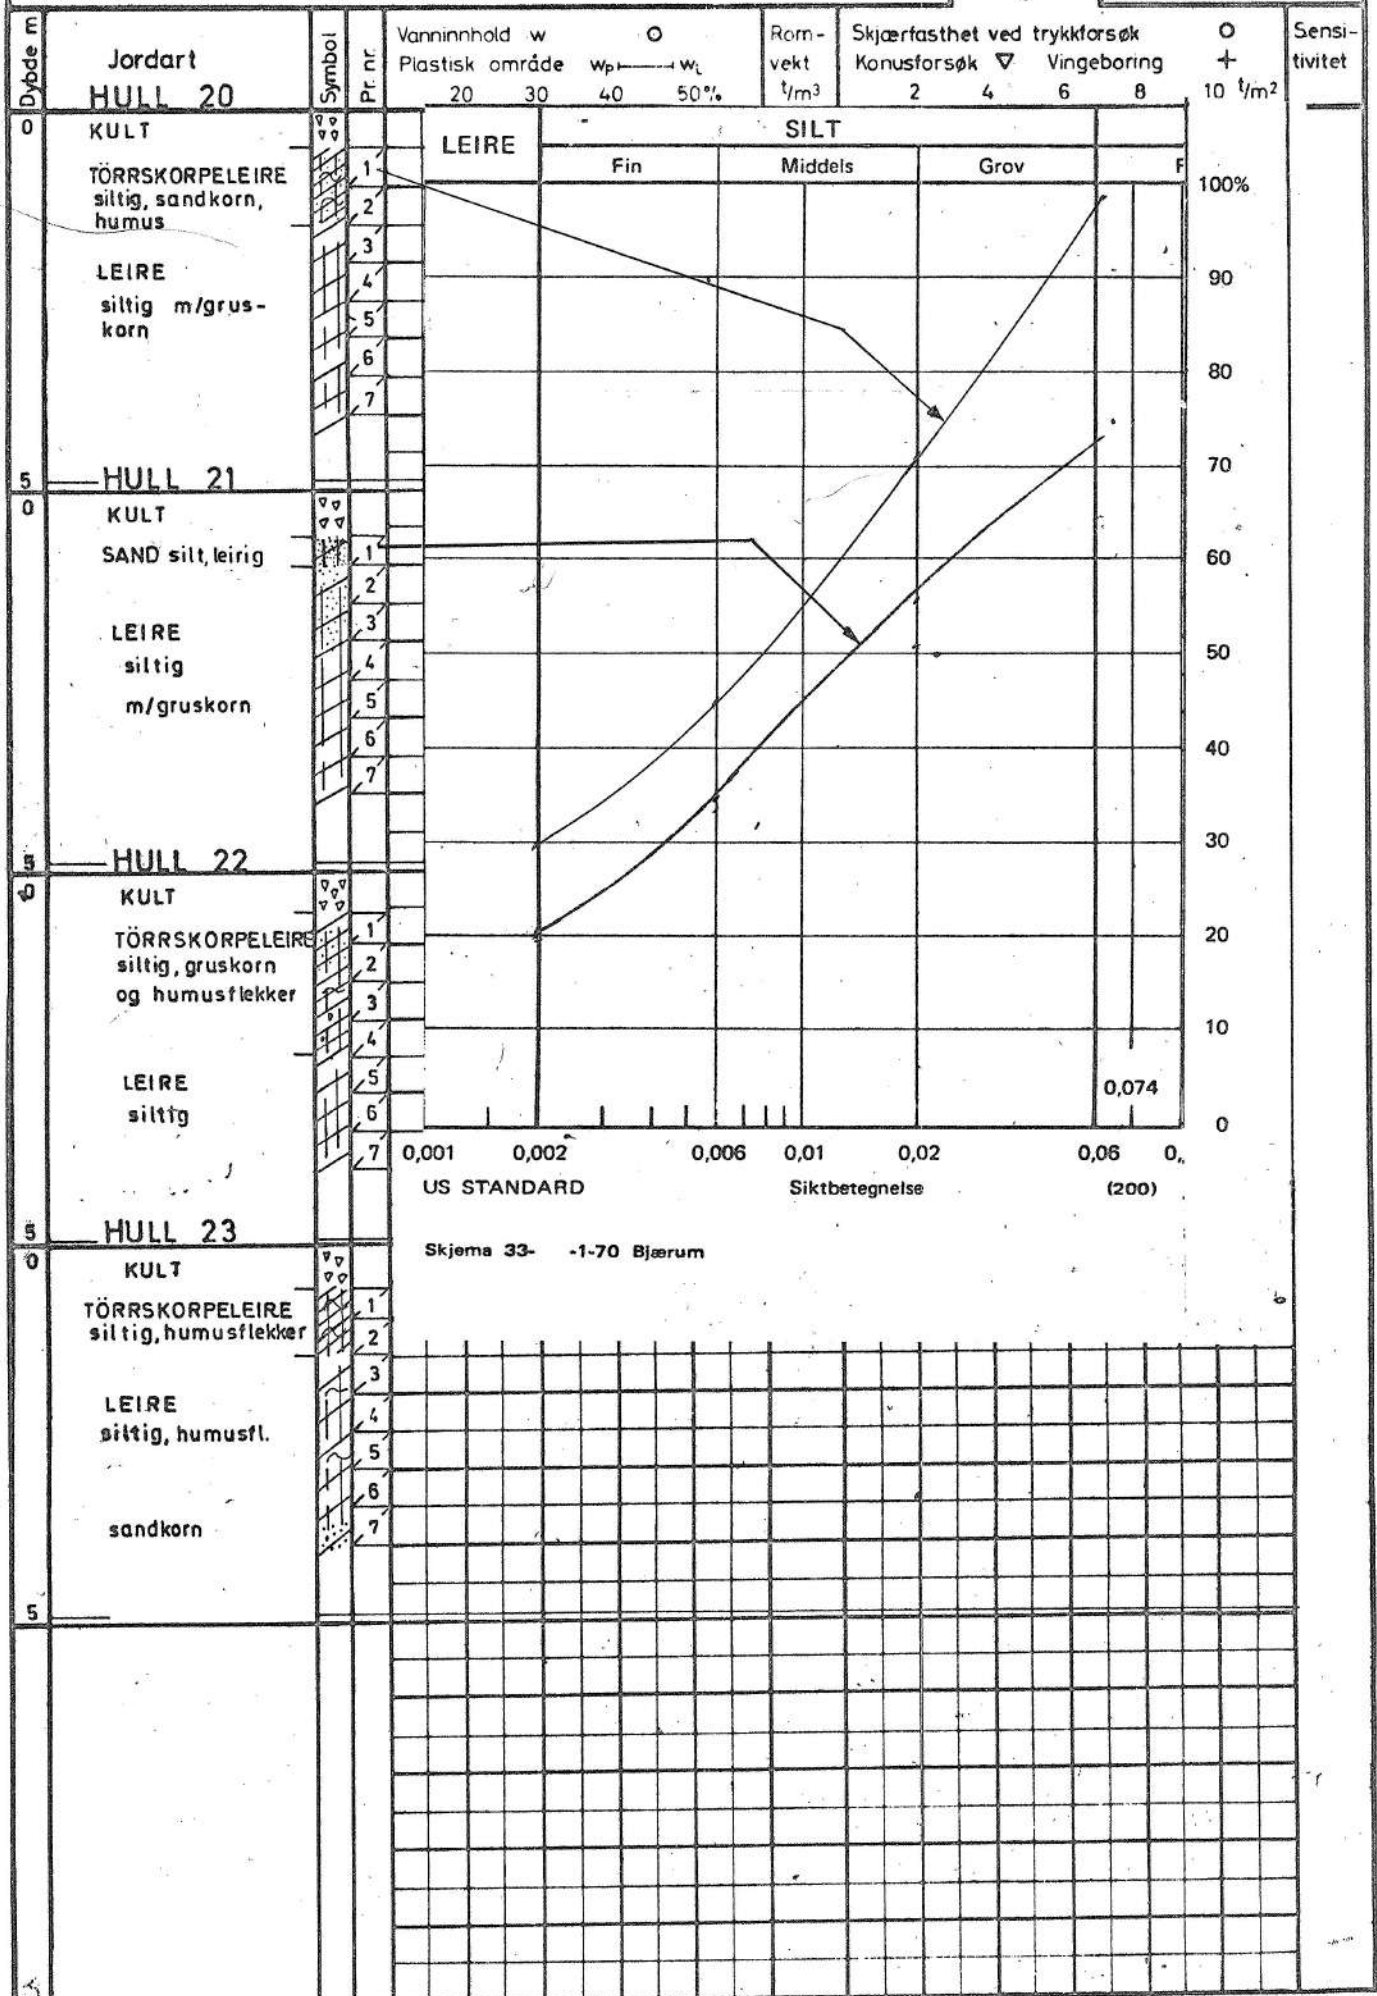
Bilag: 9

**TRONDHEIM KOMMUNE**  
**BORPROFIL**

Hull: 20, 21, 22, 23

Sted: EIDSVOLLS GATE

De opptatte prøver er klassifisert og beskrevet ved vårt laboratorium på Valøya. Det er foretatt sikteanalyse av 6 sandprøver og i tillegg er det utført hydrometeranalyse på 8 prøver av materiale som er finere enn sand. Hydrometeranalysene er utført av laboratorium for Geoteknikk NTH. De prøvene er omrørte er det ikke foretatt fasthetsmålinger. Resultatene fremgår av jordprofilene bilag 4-10.
