## Søknad om konsesjon for «omlegging av Storbotnelva i Kjøpsvik»

Heidelberg Materials Sement Norge AS, avdeling Kjøpsvik Sementfabrikk har behov for å legge om Storbotnelva i forbindelse med utvidelse av dagbruddet til sementfabrikken. Storbotnelva ligger i Kjøpsvik, i Narvik kommune.

Elva går i dag inn i et grottesystem rett ved dagbruddet. Videre utvidelse av dagbruddet medfører behov for å legge om elva til å gå utenfor dagbruddsområdet for å unngå å få vannet i dagbruddet og omfattende pumping for å lense det.

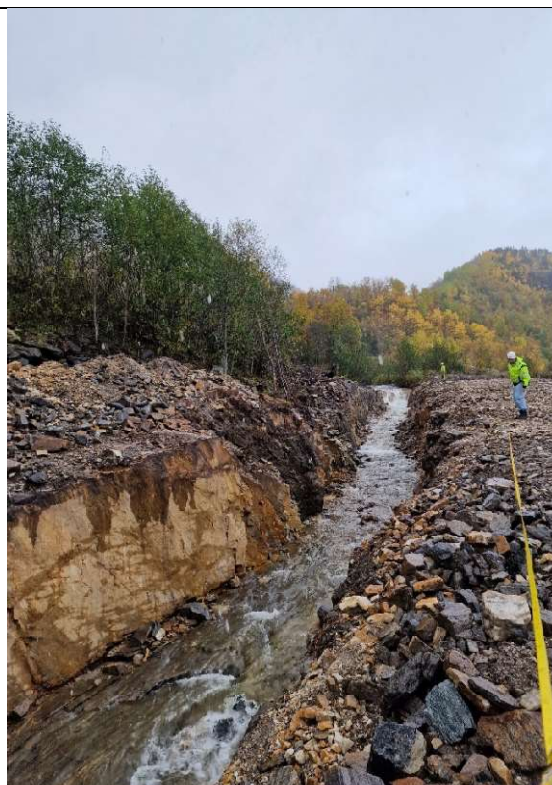
**Bilde 2-2**, viser kanalen som ble bygget i 2023. En tilsvarende kanal vil bli bygget i ny og lenger omlegging høyere i terrenget. Kanalen på bildet er om lag 4 m bred og 2,2 m dyp.

Lagdelinga i fjellet er orientert i samme retning som bekken ønskes lagt om. Dette kan sees av *bilde 2-2*, men vises meget bedre på *bilde 2-3*. Dette gjør det enkelt å etablere en tett kanal, slik det ble gjort i 2023.

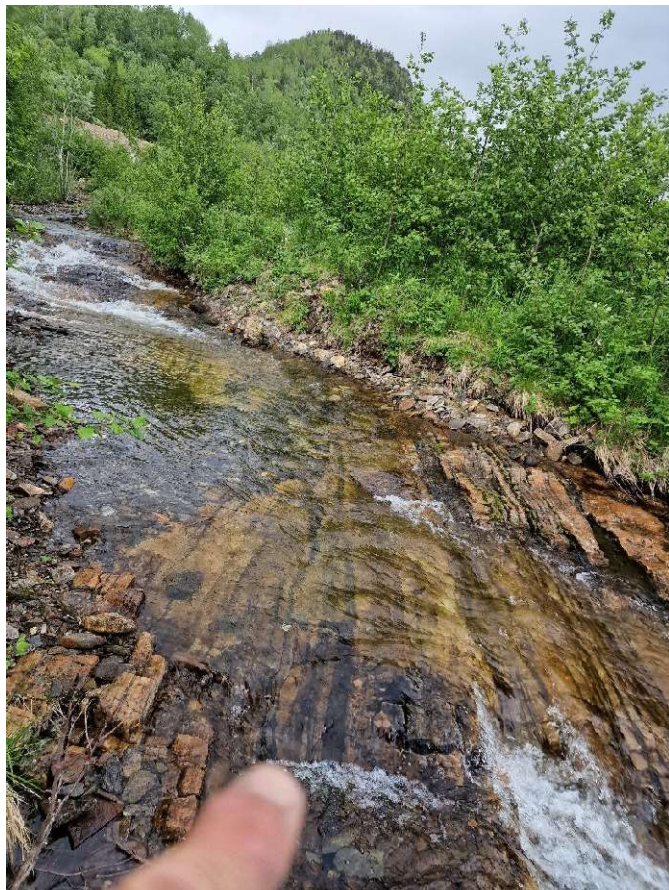
**Bilde 2-3**, viser lagdelinga i berggrunnen.

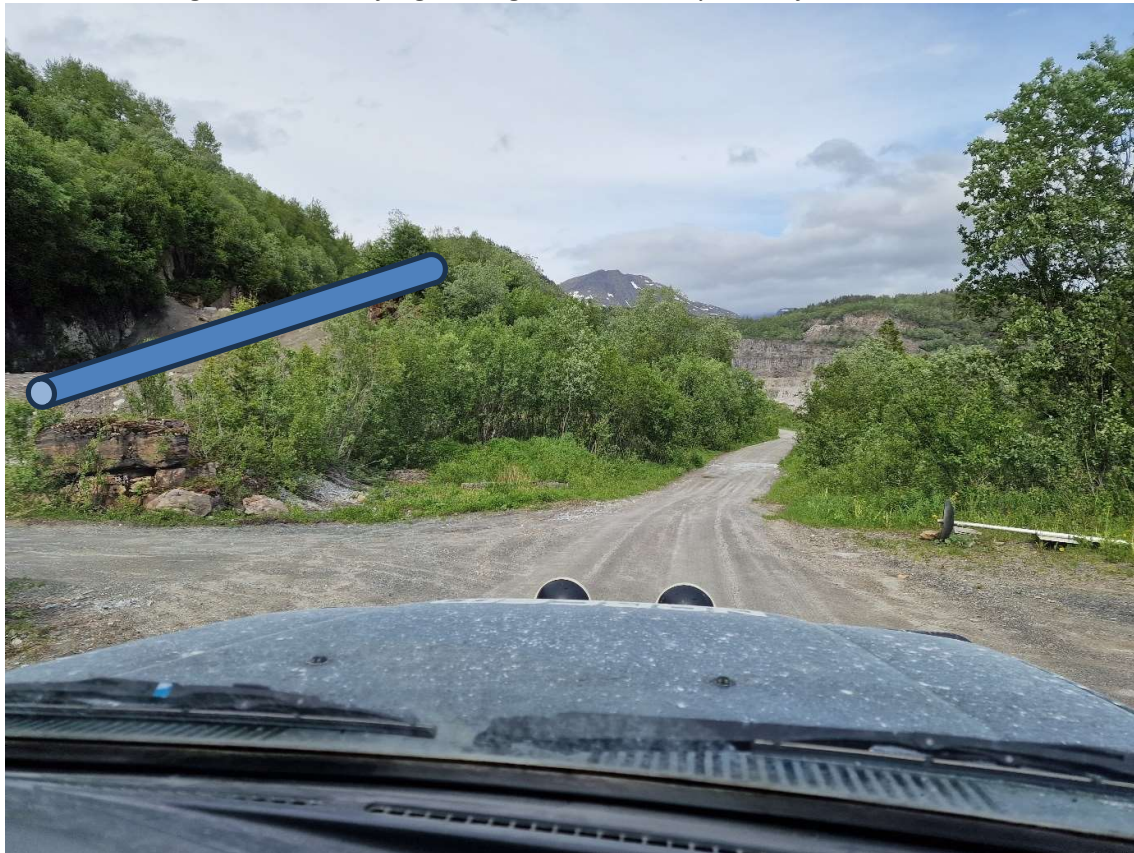
**Bilde 2-4**, viser kvartsbruddet til venstre i bildet og fjellryggen mellom pel 300 og pel 340 på tegning A-201. Rørstrekning mellom pel 140 og pel 320 er illustrert på bildet. Røret skal så klart fylles ned slik at det ligger stabilt. Bildet viser også eksisterende adkomstvei (rett frem på bildet) til vannverket.

Det vises til vedlegg 4 tegning 20220817 A-201. De første 80 m, oppstrøms, er planen å etablere som en kanal. Denne vil ha en hydraulisk kapasitet på  $15,6 \text{ m}^3/\text{sek}$ , noe som langt overgår 200årsflom ( $Q_{200}$ ) som er beregnet til  $8,9 \text{ m}^3/\text{sek}$  (se eget pkt. om flomberegning for Storbotnelva). Videre herfra og over parkeringsplassen forbi vannverket er det nødvendig å legges elva i rør over en strekning på om lag 75 m. Her planlegges det en rør på  $\text{Ø}1400 \text{ mm}$  innvendig diameter. Helning på stedet er prosjektert til 23 promille, noe som gir en kapasitet på  $9,9 \text{ m}^3/\text{sek}$ . Videre herfra planlegges det en ny kanal på om lag 180 m, med kapasitet på  $13 \text{ m}^3/\text{sek}$ . Fra pel 320 på overnevnte tegning og til pel 140, en strekning på nye 180 m er det behov for å legge elva i rør. Her må elva passere bedriftens tidligere kvartsbrudd som pr. i dag er under tilbake fylling med jordavdekningsmasser med mål om å gjøre en terrengtilbakeføring. Etter tilbake fylling med grove masser vil det bli vanskelig å få en tett vannvei uten bruk av rør (se bilde under). Denne rørstrekninga vil få en kapasitet på 18

m<sup>3</sup>/sek. Fra pel 140 og frem til pel, 0 som er Dammen planlegges det med en ny kanal. På denne strekninga er det først fjellgrunn og senere noe myr over fjell.

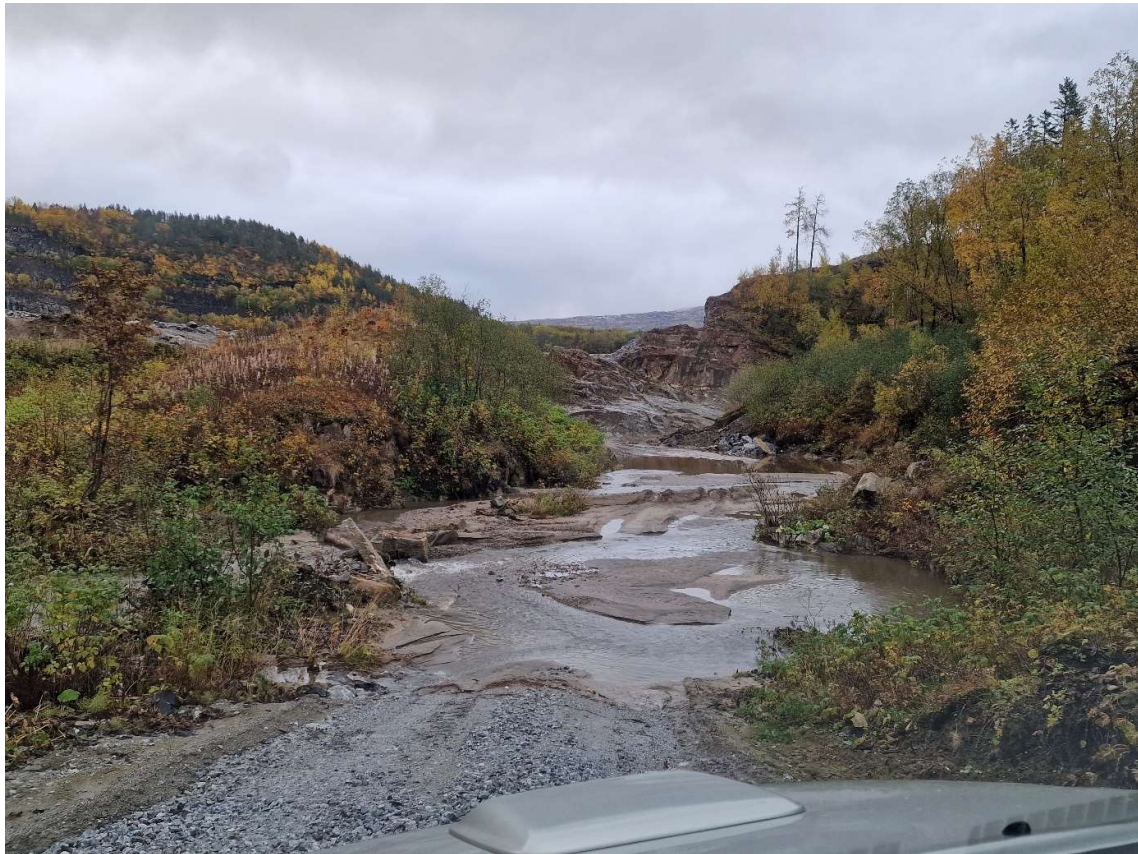
**Bilde 2-5**, viser nedløpet til grottesystemet og pågående jordavdekning for bruddutvidelse. Bildet er tatt vest for innløpet til grottesystemet og i retning øst mot dagens dagbrudd.

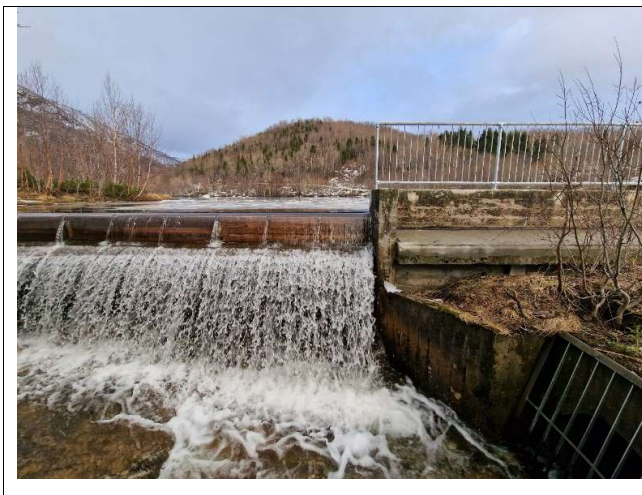
**Bilde 3-1**, viser terskelen i Dammen

Overløpsterskelen på Dammen er 15 meter bred og om lag 1 meter høy. I dag er terskelen regulert slik med bjelkestengsel (se bildet under) slik at fribordet er om lag 0,5 meter. Terskelens kapasitet med 15 meters bredde og har en høyde på 0,5 meter. Dette gir et flomløp med kapasitet på om lag  $11 \text{ m}^3/\text{sek}$ .

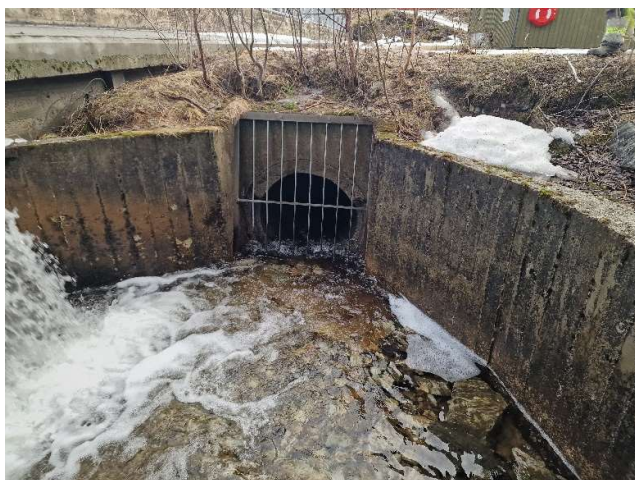
**Bilde 3-3**, viser bekkeinntaket nedstrøms Dammen

Bekkeinntaket har er en vangemur nedstrøms terskelen som ender opp mot et Ø1000 mm betongrør sikret med gitterrist. Mellom punkt 1 og 2 i figur 3-1, er høydeforskjellen om lag 13 meter og lengden 75 meter. Kapasitet på eksisterende Ø1000 mm ledning her er ved fullt rørtverrsnitt om lag 11,5 m<sup>3</sup>/sek.

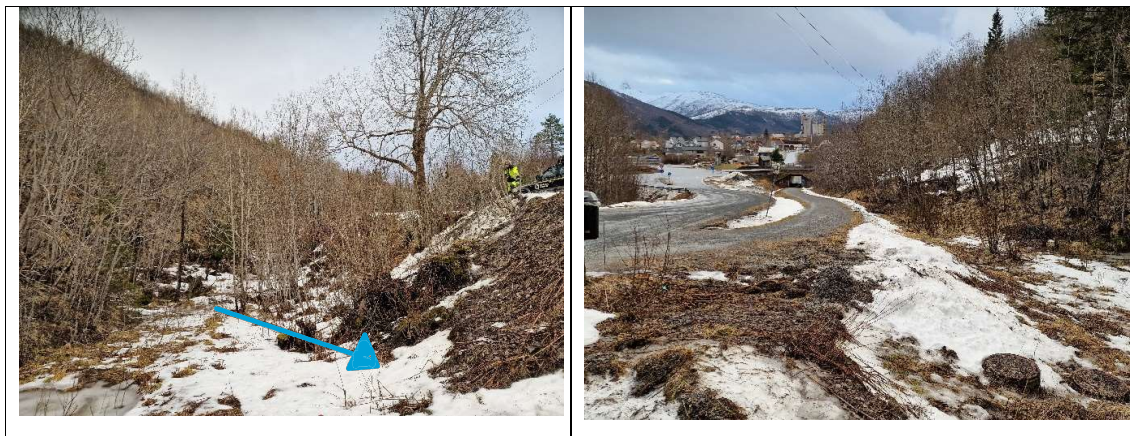
**Bilde 3-4**, dalføret sett oppover/motstrøms **Bilde 3-5**, viser dalføret videre nedstrøms

Ved punkt 4 er følgende bilder tatt, se under.

Den blå pila på bilde 3-4 viser hvilken vei vannet forsvinner i grunnen på stedet og trolig kommer ut ved punkt 5.

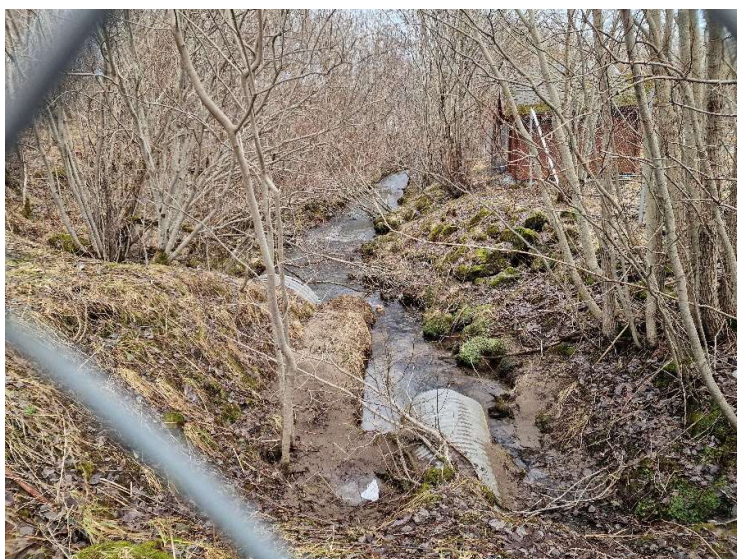
**Bilde 3-6**, Utløp av de stotre korrugerte stålrørne til elv ved Idrettsbane.
