## **Søknad om konsesjon for regulering/uttak av vann til snøproduksjon**

Strandafjellet skisenter ønsker å utnytte vannet i Langedalselva i Stranda kommune i Møre og Romsdal fylke til snøproduksjon, og søker herved om følgende tillatelser:

## Sammendrag

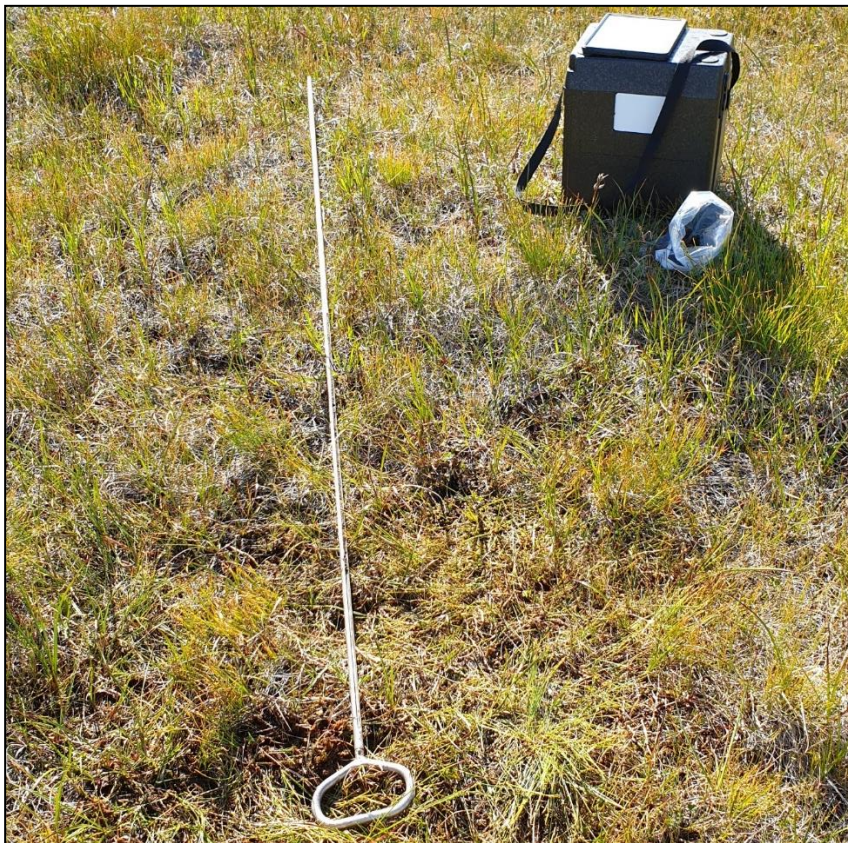
*Figur 3-21. Bilde av prøvetakingsutstyret: Russerstangen (midt i bildet) brukes til å måle dybder og å ta ut jordprøver med. Jordprøvene ble lagt i en rilsanpose og deretter i en svart isoporboks fra Eurofins (øverst til høyre). Prøvepunktet blir koordinatfestet og prøvedata blir notert ved hjelp av en iPad. Foto: Magnar Bjerga, Multiconsult.*

miljødepartementet 2021). Sistnevnte er tema for dette kapittelet, mens kapitlene 3.5 og 3.6 beskriver naturmangfoldet (b). Den aktuelle myra ble befart av klima- og miljørådgiver (Multiconsult) den 17. august 2021. Det ble da foretatt sondering av myra på tilfeldig valgte punkter (se figur 3-20) ved hjelp av russerstang (se figur 3-21). Gjennomsnittlig torvdybde basert på disse målingene var 1,11 meter, se tabell 3-3.

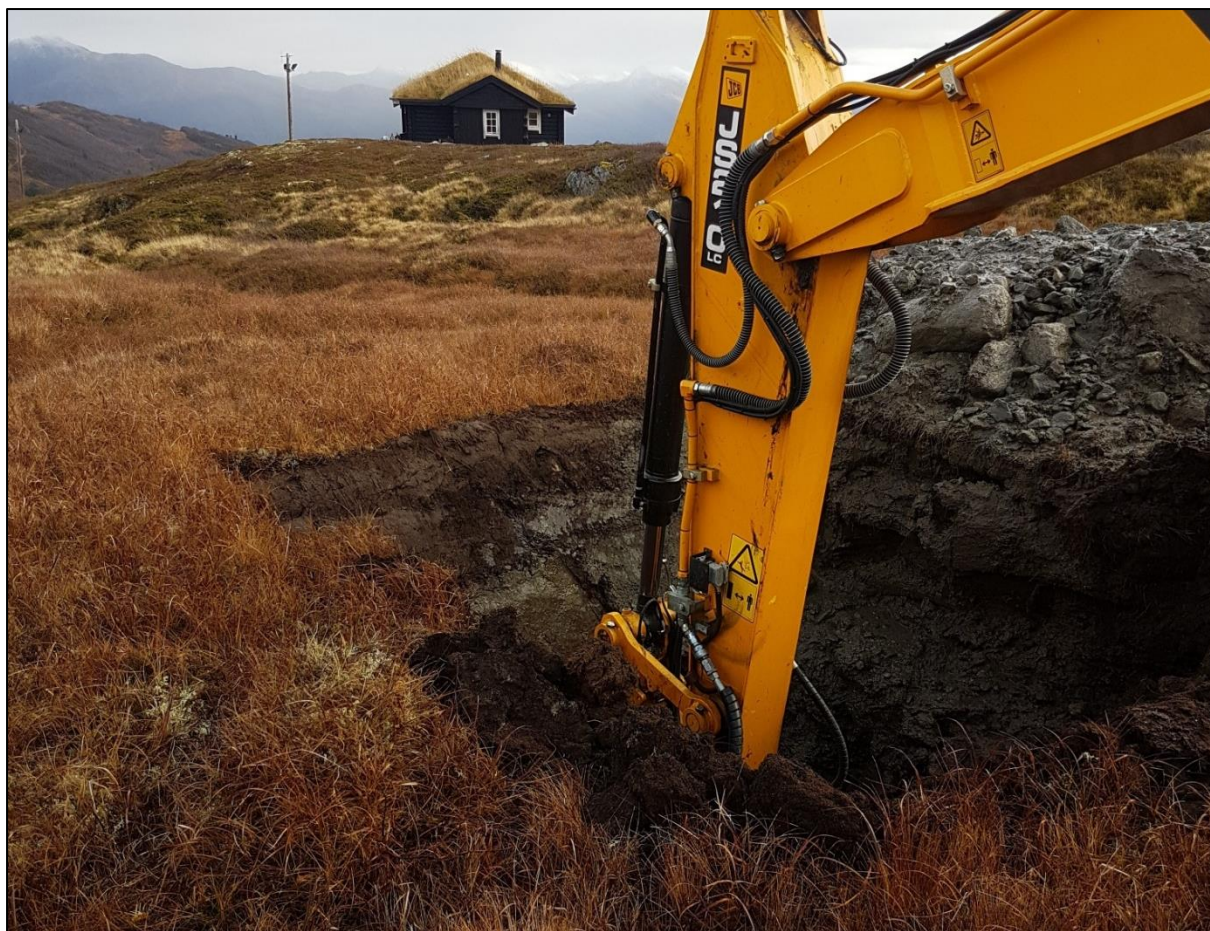
Figur 3-22. Strandafjellet skisenter's prøvegraving av myra oktober 2017 viste en gjennomsnittlig dybde på 3 meter. Under myrtorven var det uorganiske masser som ligger i haugen med oppgravde masser til høyre i bildet. Foto: Strandafjellet skisenter.

Strandafjellet skisenter prøvegravde myra i 2017 og konstaterte dybde på ca. 3 meter basert på tre graveproper, se figur 3-22. Den sannsynlige grunnen til avvik mellom disse to sonderingsmetodene er at den håndholdte russerstangen gikk gjennom torven, men stoppet opp i møte med de uorganiske massene. Basert på disse to myrsonderingene (russerstang og gravemaskin), antas det at de uorganiske massene utgjør nederste lag av myra (om lag 2/3), mens det øverste laget av myra (om lag 1/3) utgjør organiske masser i form av torv. Vi legger til grunn at det kun er de organiske massene (myrtorven) som inneholder karbonlager av betydning.

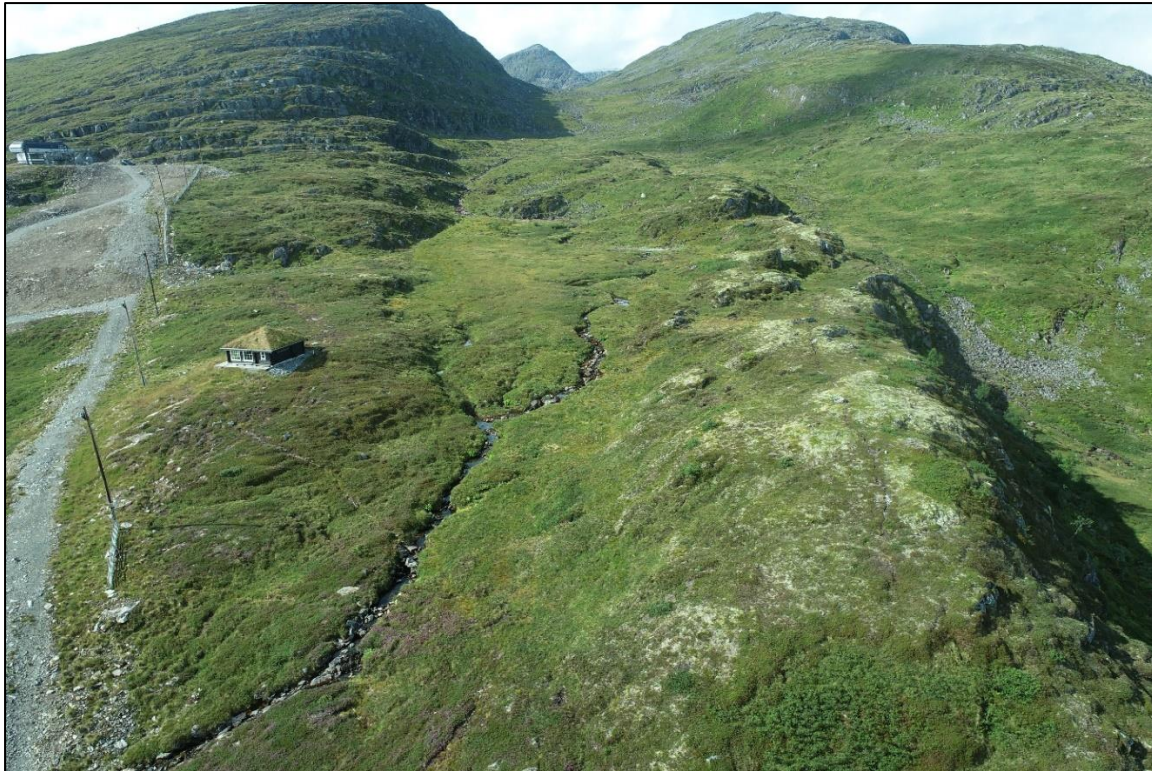
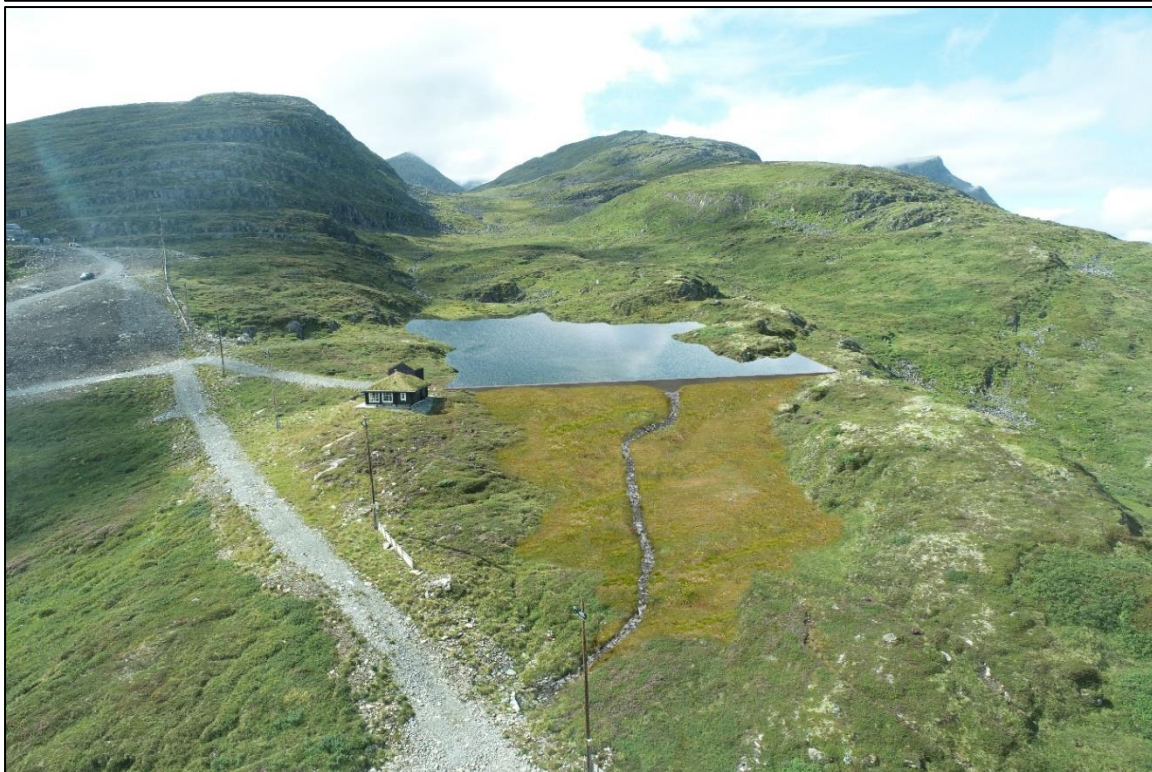
*Området før (øverst) og etter (nederst) utbygging. Visualiseringen er utarbeidet av Multiconsult basert på DWG fra Opshaug AS og informasjon fra Steinar Belsby.*

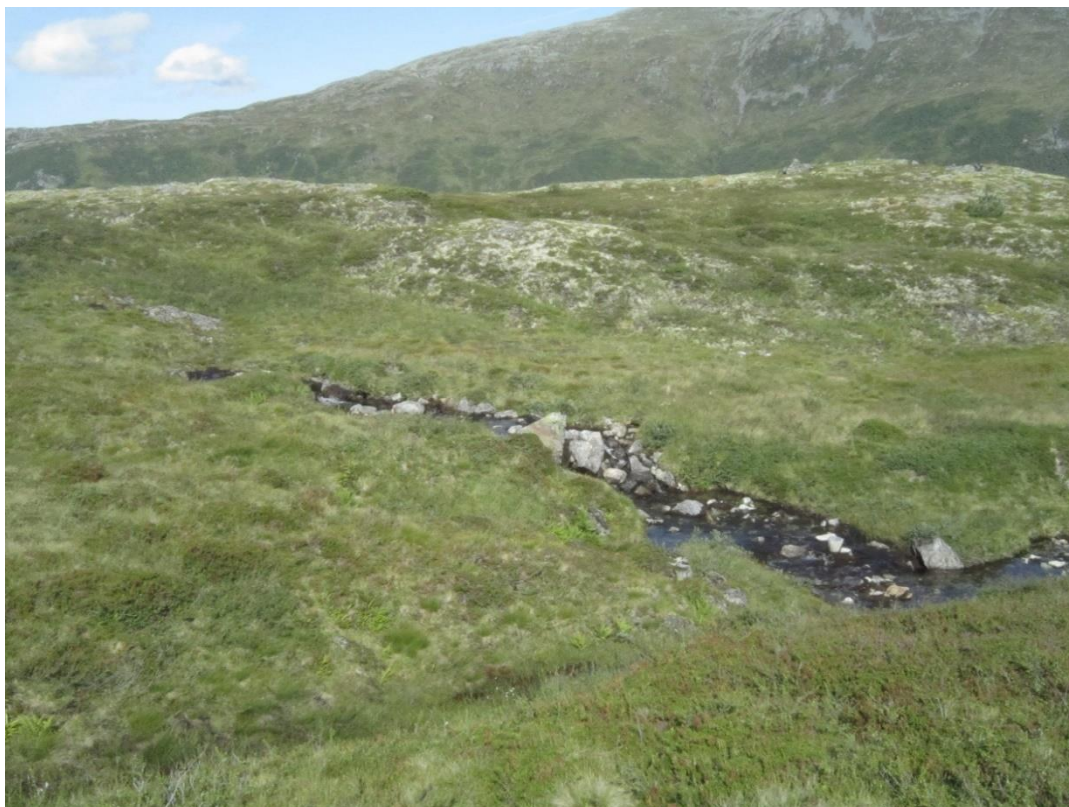
*Bekk ved innløp til dam. (18.05.2019) (33 l/s).*

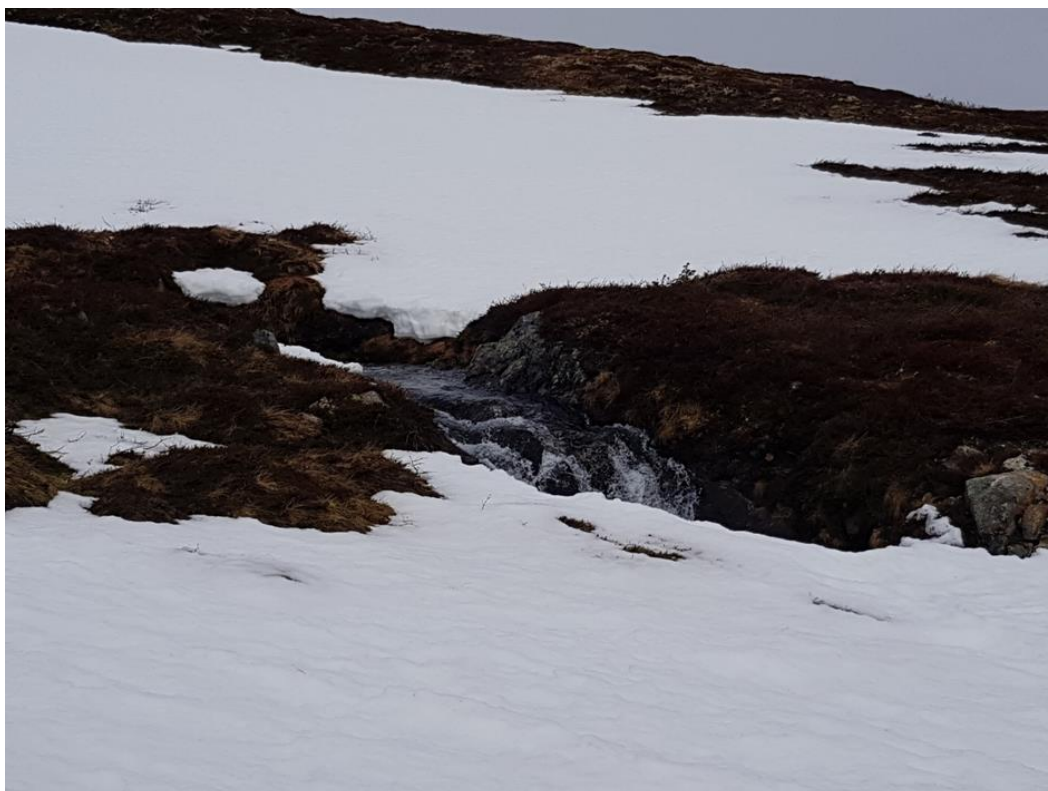
*Bilde 20.05.2020. Bekk nedstrøms dam. (46 l/s).*
