Dam Håen – Detaljplan for miljø og landskap

Prosjekt: Dam Håen, rehabilitering

Dato: 15.12.2023

Dokumentnummer: 10224143-RIM-R02

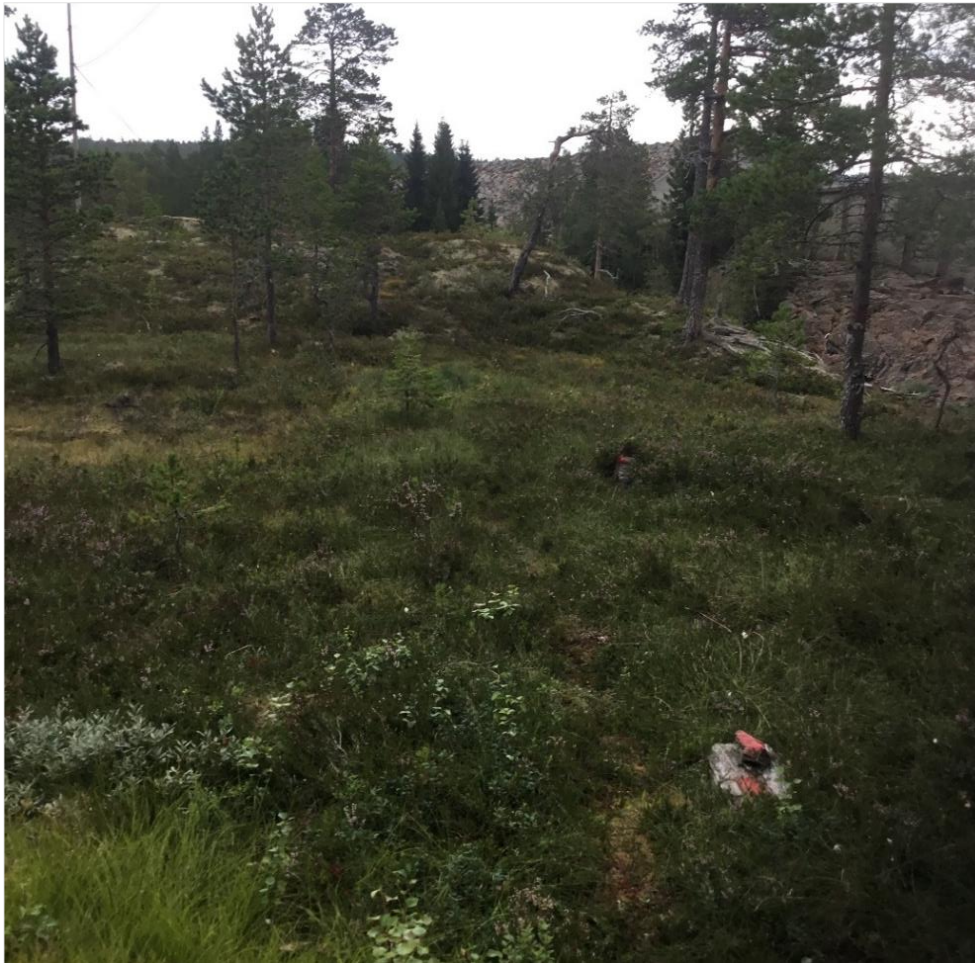
Figur 5 Areal satt av til riggområde, like vest for dammen.

Før anleggsarbeidet igangsettes, skal riggområdet og området avsatt til anleggsrigg/lomp m/parkeringsarealer ryddes. Avgrensningen av områdene merkes i felt med bånd, alpingjerde el. for å unngå skade på omkringliggende terreng og vegetasjon.

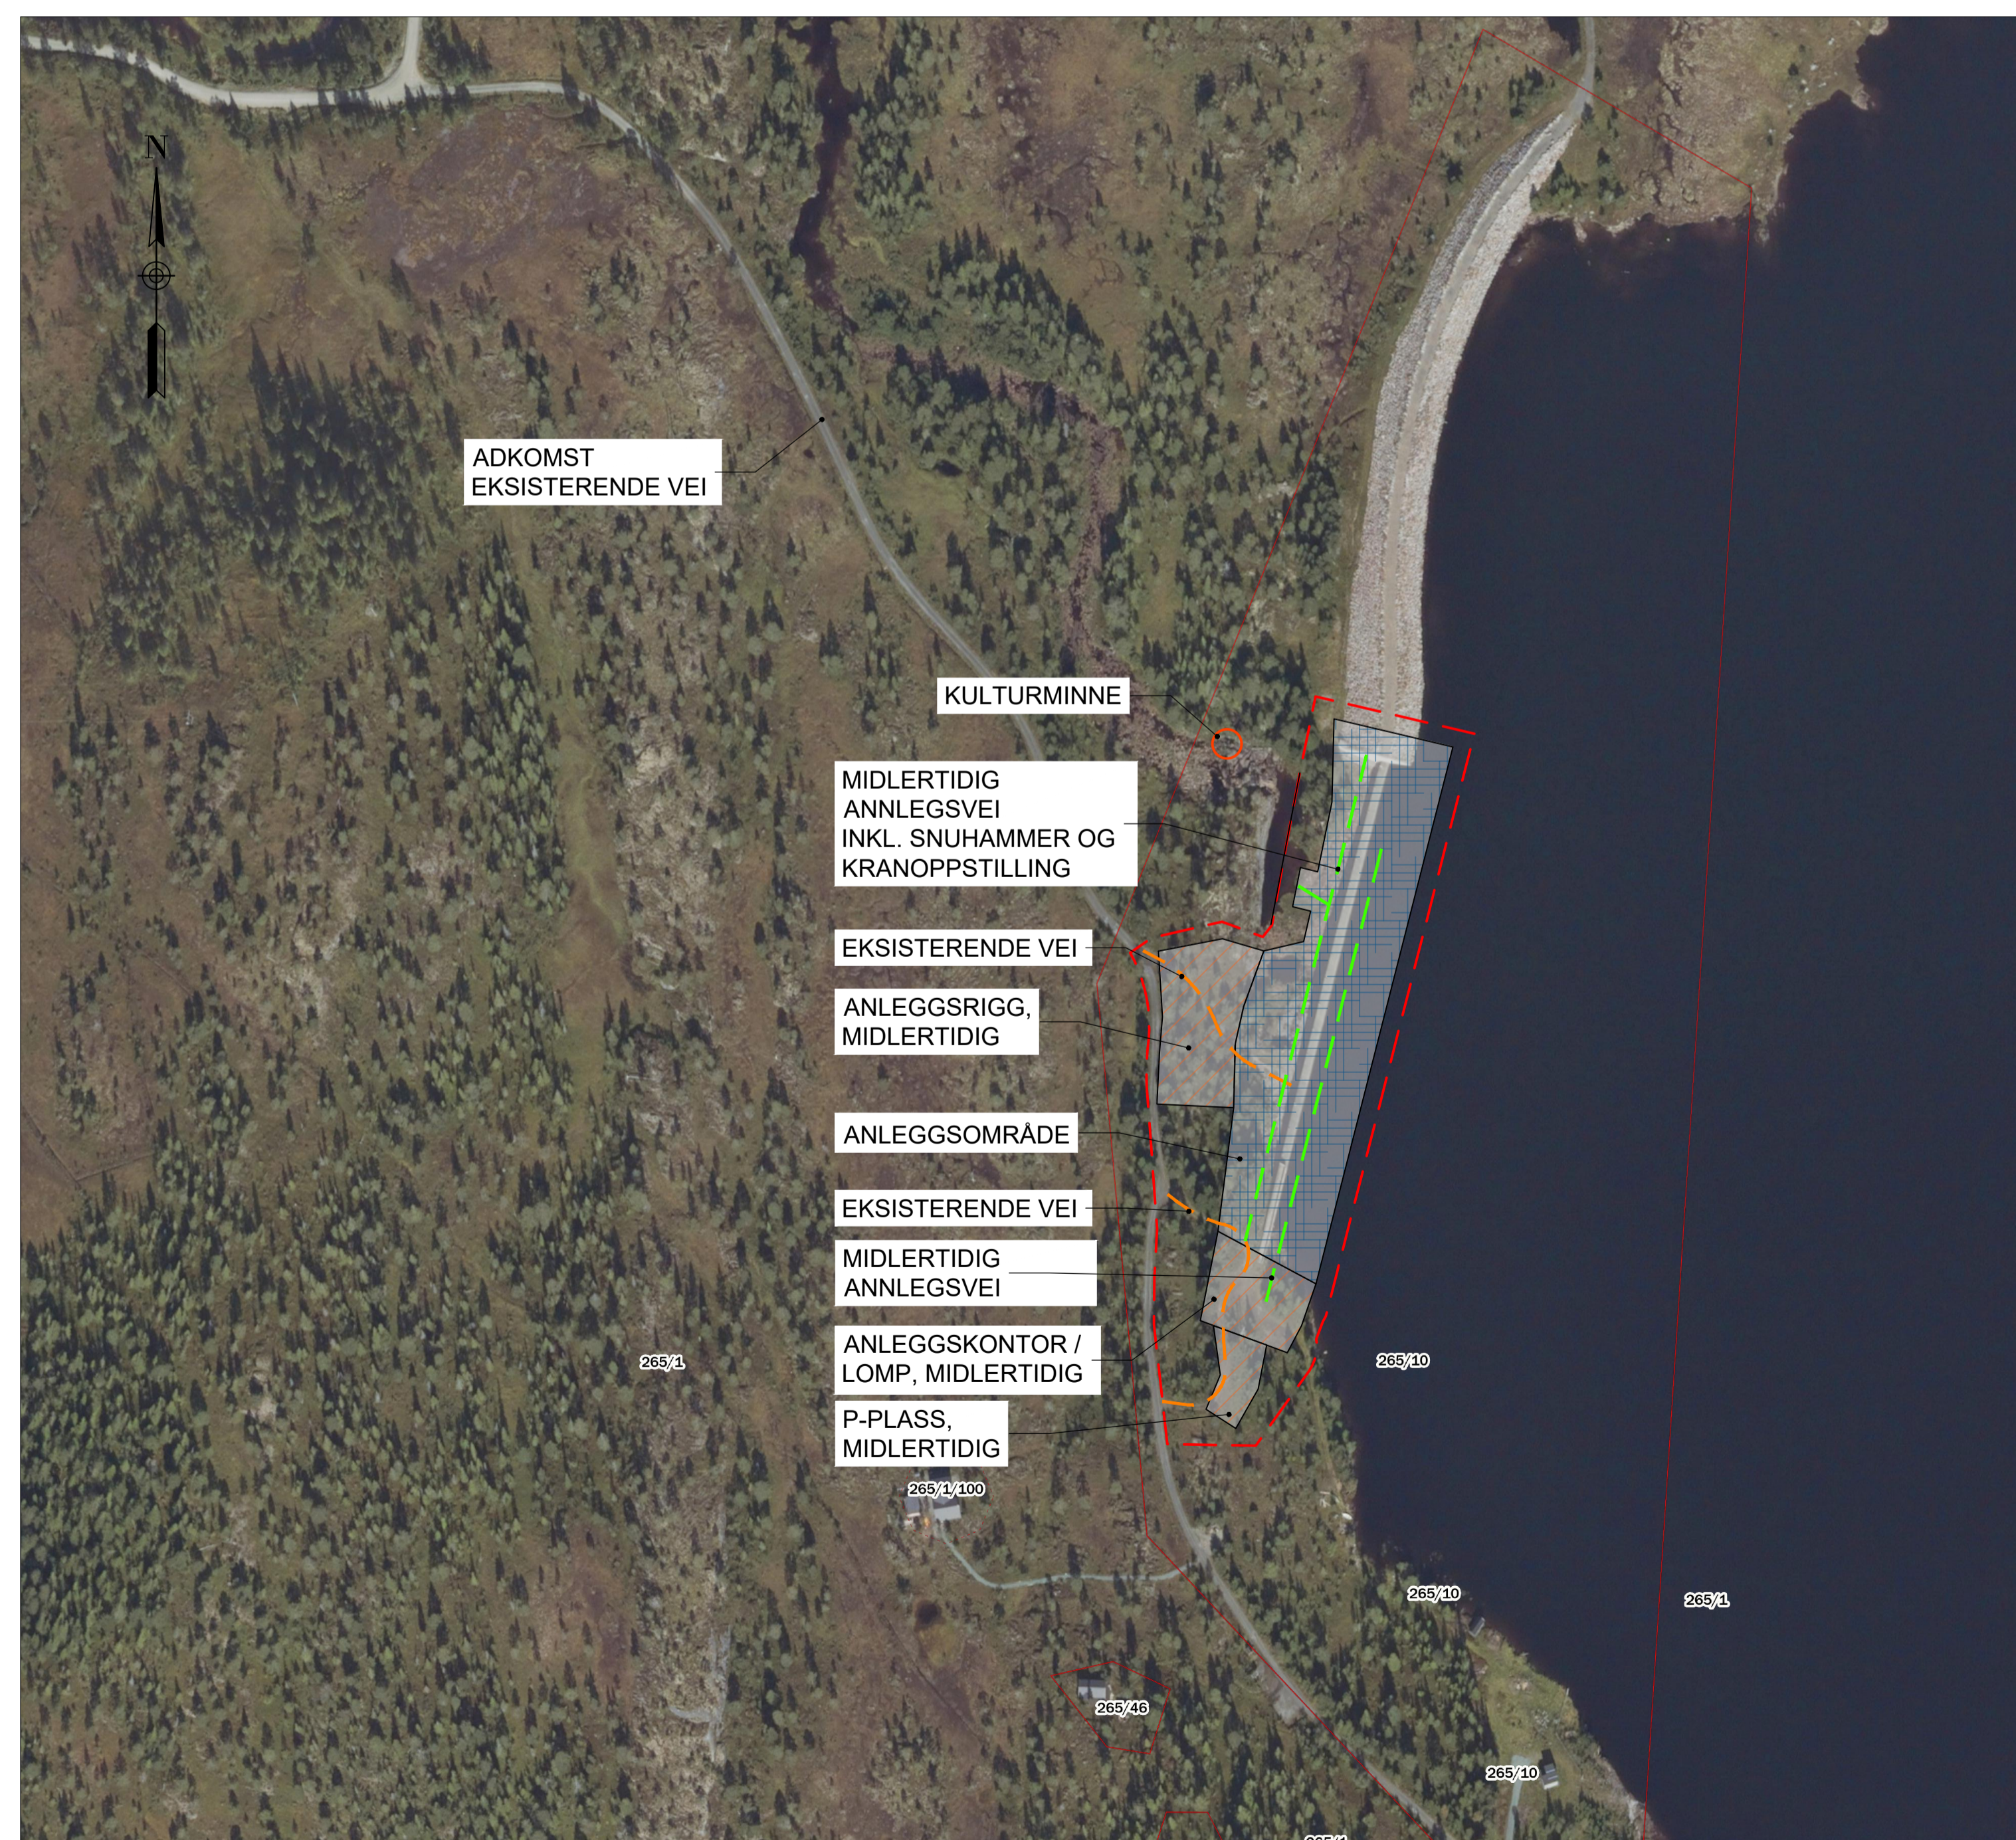
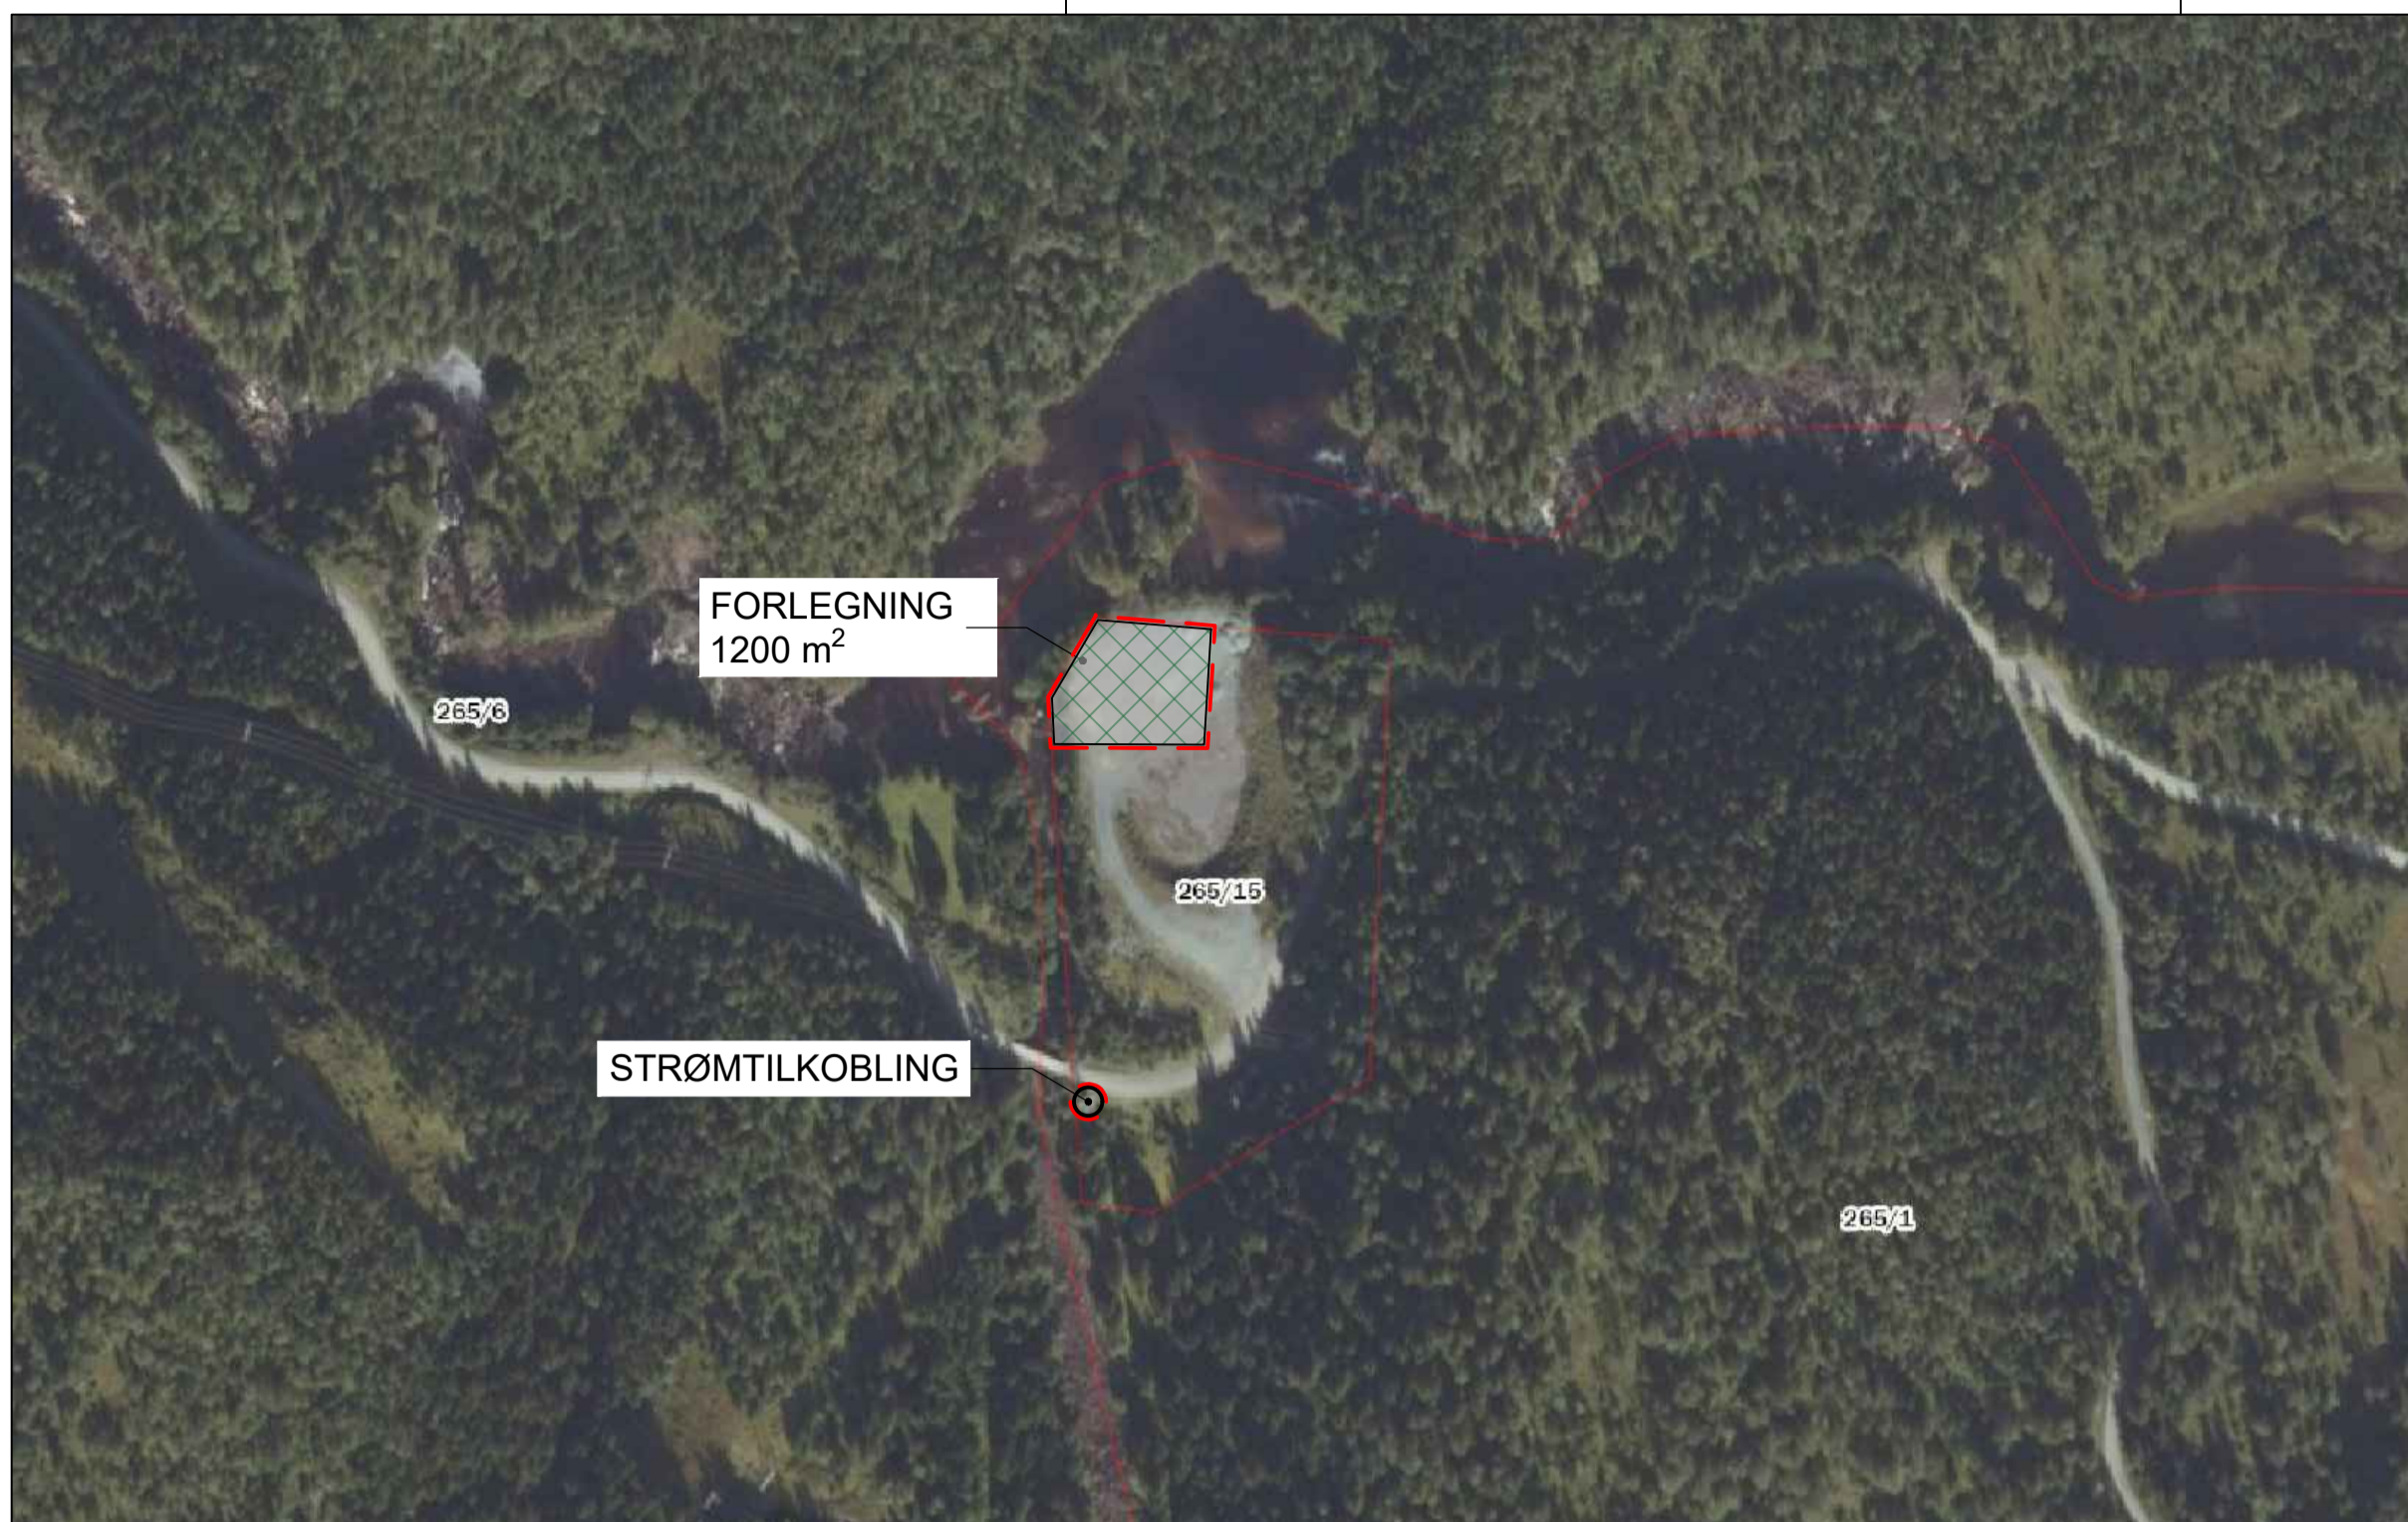
DAM HÅEN
1:2000

Vedlegg 1 – Arealbruksplan dam Håen

I det følgende gis en beskrivelse av tiltaket og de ulike anleggsdelene. De ulike anleggsdelene er tegnet inn på arealbruksplanen (vedlegg 1).

Kulturminnet ligger utenfor anleggsgrensen, og vil derfor ikke bli fysisk berørt av tiltakene som skal gjennomføres. Plassering av kvernsteinsbruddet i forhold til anleggsgrensen er vist på arealbruksplanen (vedlegg 1).
