Hafslund Kraft AS

# ► **Fornyning av dam Fundin**

Detaljplan for miljø og landskap

Oppdragsnr.: **52106553** Dokumentnr.: **L101** Versjon: **E06** Dato: **2026-04-24**

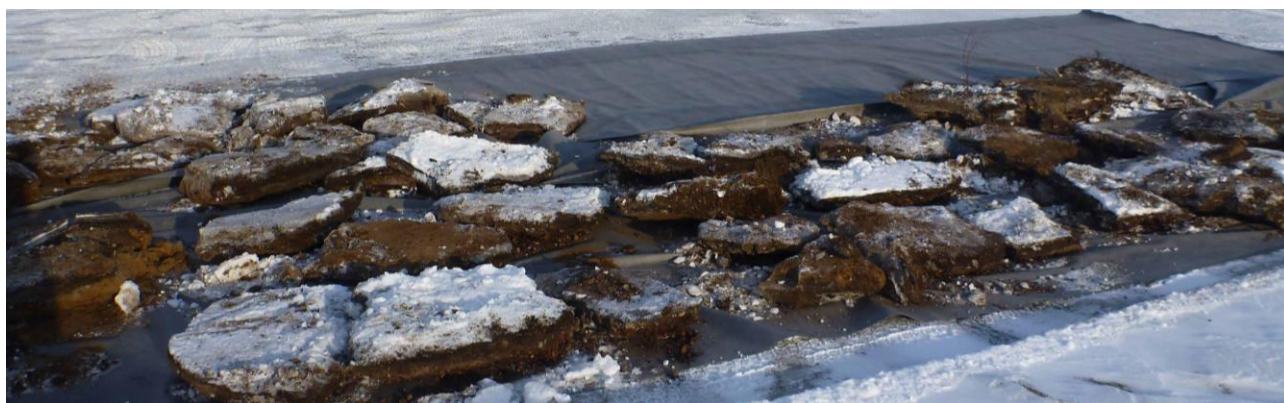
Figur 3-2 Eksempel på mellomlagring av vegetasjonsmatter på duk (Jørgensen, 2019).

Ved istandsetting av arronderte områder er det også aktuelt å ta vare på matter med eksisterende vegetasjon for tilbakeføring. For å sikre at mattene beholder struktur og fuktighet, bør de ha en minimumsstørrelse på ca. 1 m<sup>2</sup>. Dette reduserer risikoen for oppsmuldring og uttørking. Det er en fordel om mattene tas ut mens det fortsatt er tale i bakken fordi de lettere lar seg løsne i hele stykker, se eksempel i figur 3-2.

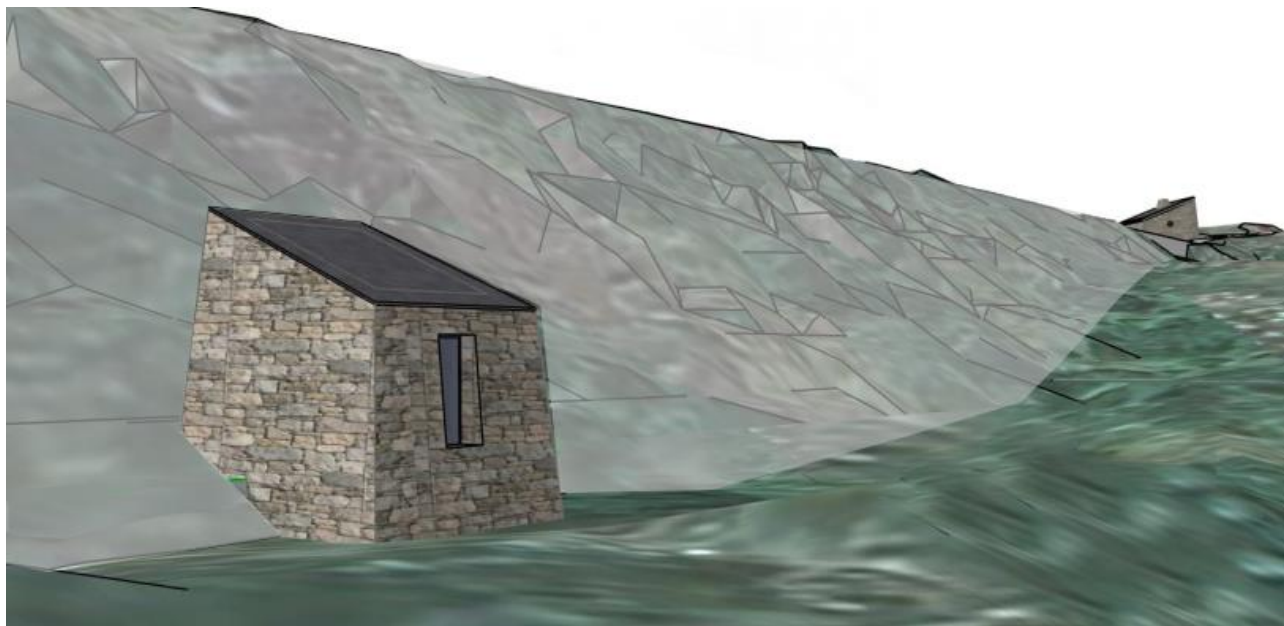
Figur 3-7. Skisse av nytt lekkasjemålehus.

Som følge av utvidet damtverrsnitt må det etableres nytt lekkasjemålesystem. Det planlegges å etablere ny plasstøpt målekum i nedstrøms dypløp med adkomst via lekkasjemålehus over den nye målekummen. Det forutsettes å etablere ny målekum på berg med tilhørende støpt oppsamlingsterskler/ledevegger på hver side. Endelig løsning må tas når berget i nedstrøms dypløp er avdekt. Lekkasjemålehuset blir LxBxH= 5 x 5 x ca. 3,0 m. Huset kles med naturstein og takteking av skifer (evt. Decra Stratos antikk grå), eller produkter med lignende egenskaper og utseende. Farger på dører og eventuelle vinduskarmer skal være i en mørk jordtone. Huset vil få pulttak.

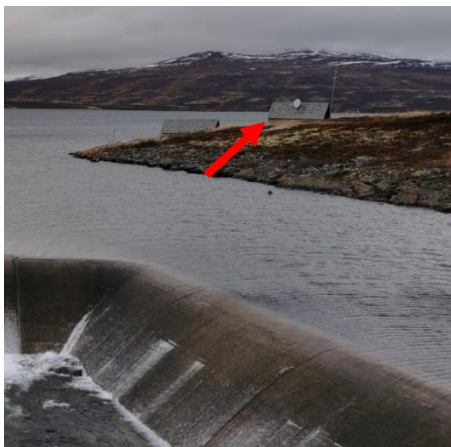
Figur 3-10 Dagens aggregathus som planlegges revet.

Det eksisterende aggregathuset, som ligger nordøst for dammen figur 3-10, planlegges revet fordi det blir overflødig når nytt aggregat installeres i det nye lukehuset. Alt rivemateriell transporteres til godkjent mottak for avfallshåndtering. Området der bygget har stått tilbakeføres til tilnærmet opprinnelig terreng ved bruk av overskuddsmasser fra prosjektet, slik at landskapet fremstår mest mulig naturlig etter istandsetting.

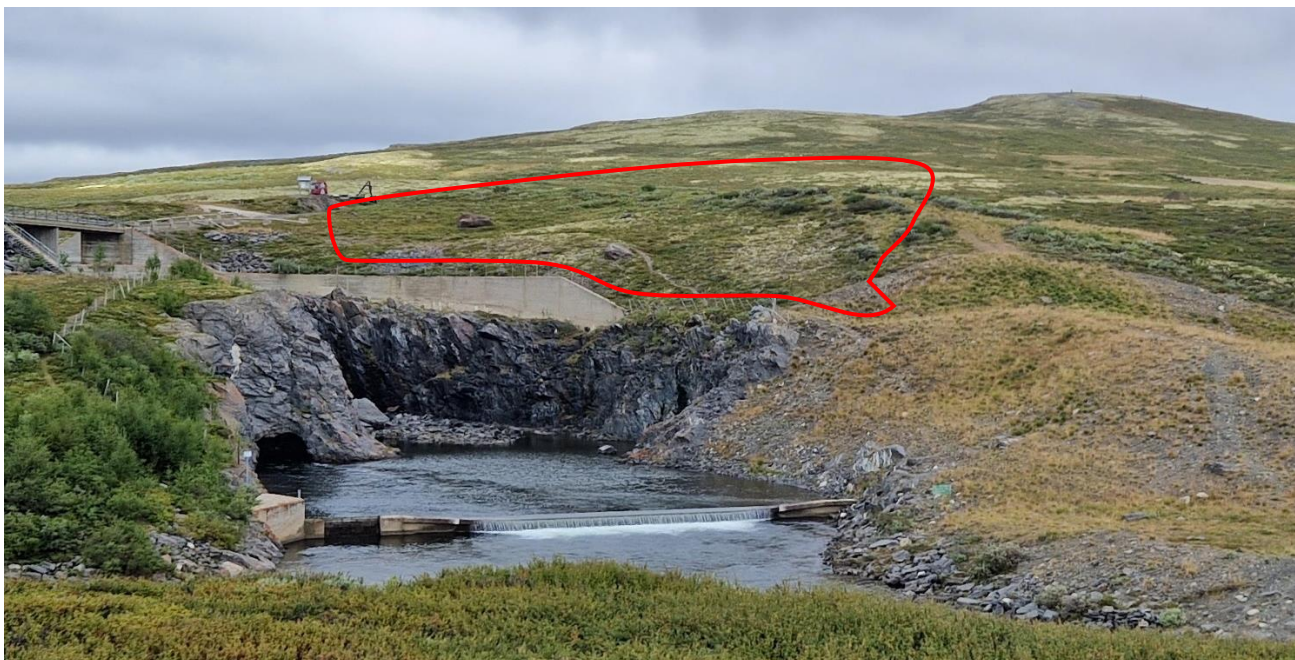
Figur 3-15 Planlagt lokasjon for steinbrudd indikert med rød strek, dammen ligger like til venstre i bildet.

Steinbruddet legges rett øst for flomløpet. Lokasjonen overlapper noe med tidligere steinbrudd fra da dammen ble rehabilitert rundt 2012, se figur 3-16. Av hensyn til steinkvalitet er planlagt steinbrudd lokalisert noe lengre nordøst. Bruddet etableres som et hull, og nivå for bruddsålen er lagt til kt. +998. Dette kan endre seg underveis i uttaket. Ved å fylle igjen hele bruddet med overskuddsmasser fra anlegget, er tanken at synligheten av tiltaket i ettertid vil bli begrenset og villreinens ferdselsmuligheter opprettholdt. Ingen bruddkanter skal stikke opp over terreng. Hafslund ønsker å unngå å sette opp gjerder for å sikre steinbruddet etter arrondering, og dette vil heller ikke være et problem når bruddet fylles helt igjen.

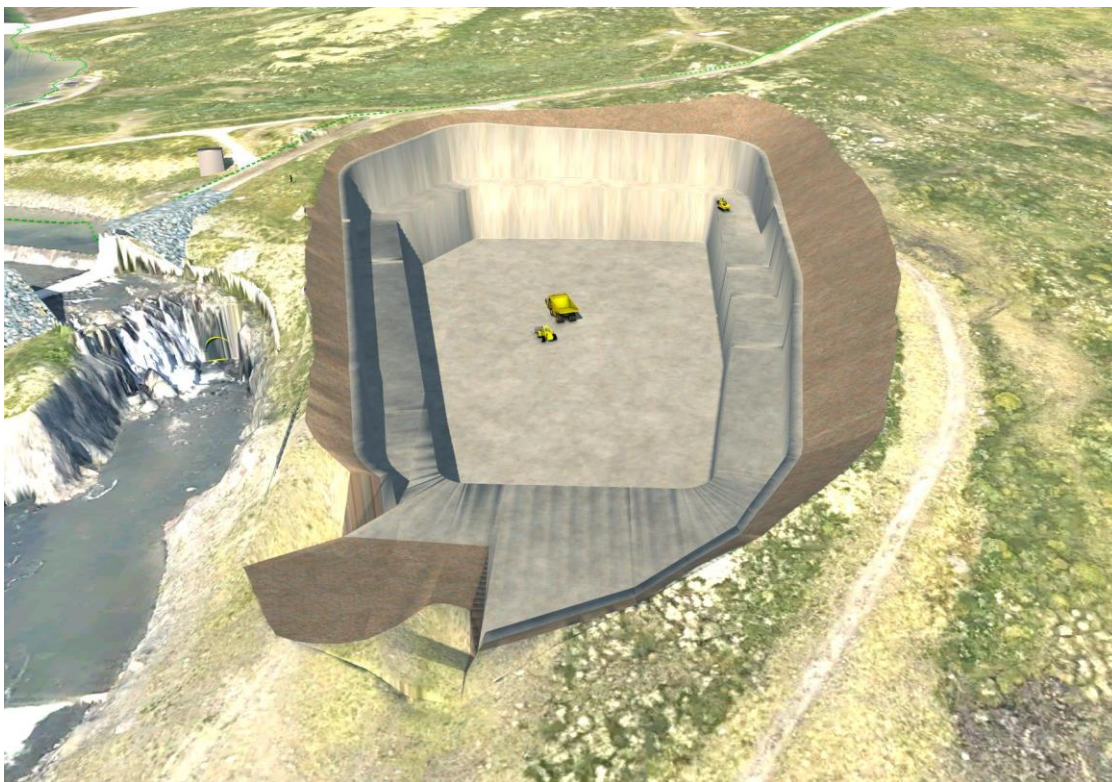
Figur 3-17 Steinbrudd etter uttak, mellomlager for morene til høyre. Se også steinbruddstegninger i Vedlegg A. Nytt lukehus vil få en annen utforming enn vist i utklippet.

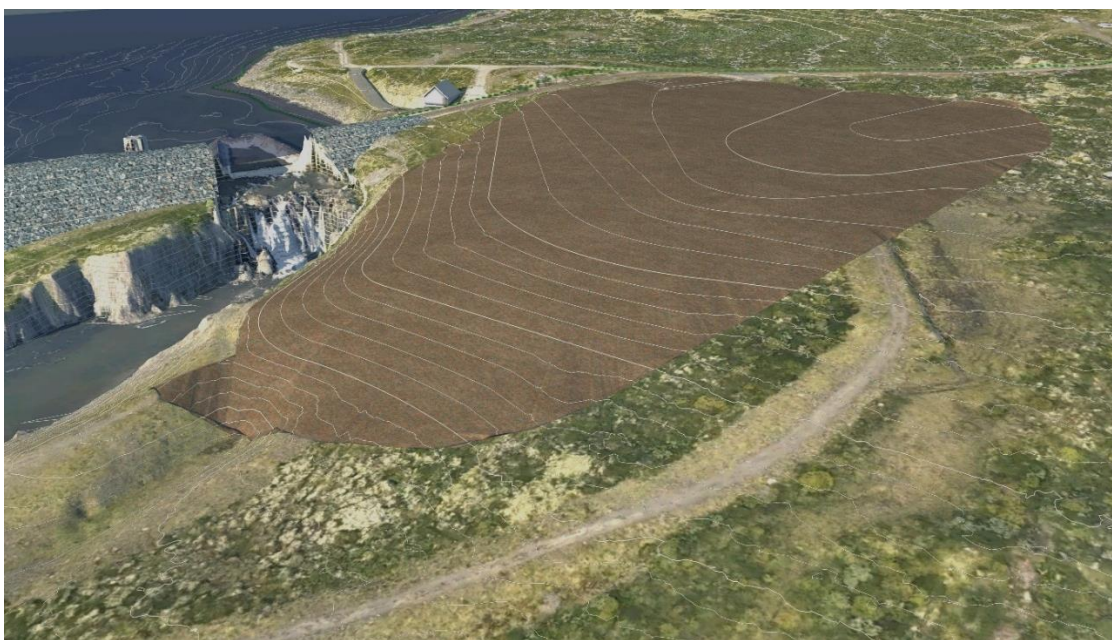
Figur 3-18 Steinbrudd etter istandsetting. Se også steinbruddstegninger i Vedlegg A. Nytt lukehus vil få en annen utforming enn vist i utklippet.

Det er forventet at tilbakefyllingsmassene vil sette seg over tid, og det skal derfor etableres en overhøyde for å kompensere for dette. Siden steinbruddet blir opptil 30 meter dypt, legges det inn en overhøyde i størrelsesorden 1–2 meter. Dette reduserer risikoen for uønsket setning som kan føre til lavpunkter eller vannansamlinger, og sikrer at det ferdige terrenget får riktig høyde og tilpasser seg det omkringliggende landskapet, som har slake og jevne former.

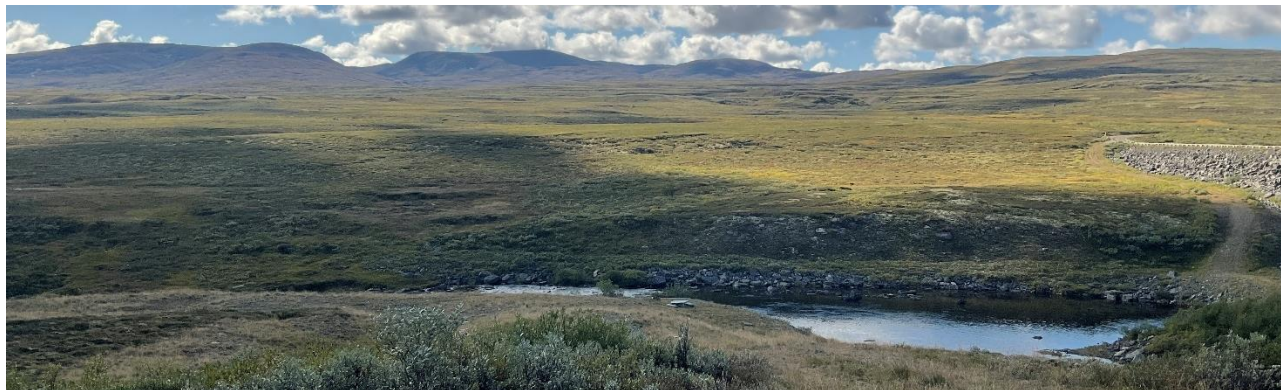
*Figur 3-22 Området for deponialternativer på land, før-situasjon.*

Deponiet i magasinet formes med slake former som ligner magasinbunnen, med helninger 1:3 eller slakere. Deponiet på land blir tilsvarende deponialternativ 1, bare mindre. Oppbygging og formgivning blir svært lik. Se visualisert før og etter situasjon i figur 3-22 og figur 3-24, og tegning 103 i Vedlegg A.

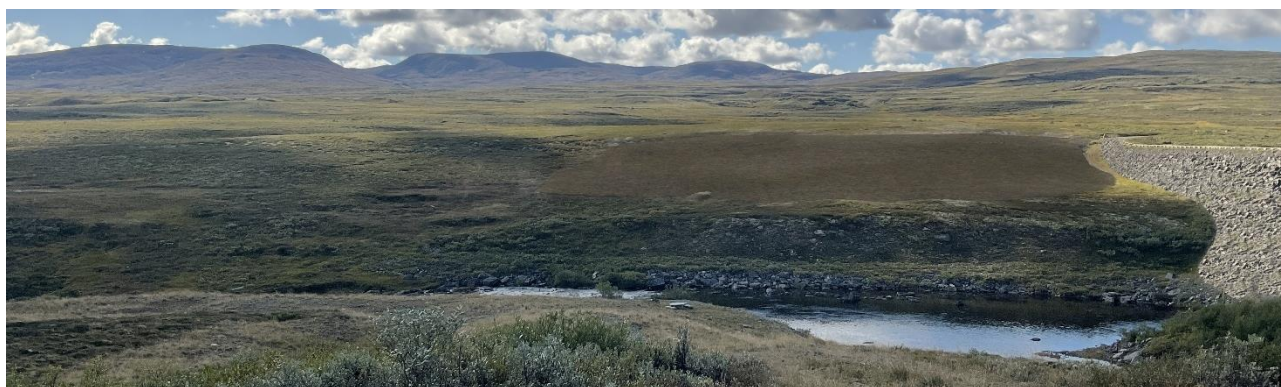
*Figur 3-23 Visualisering av deponialternativ 1.*

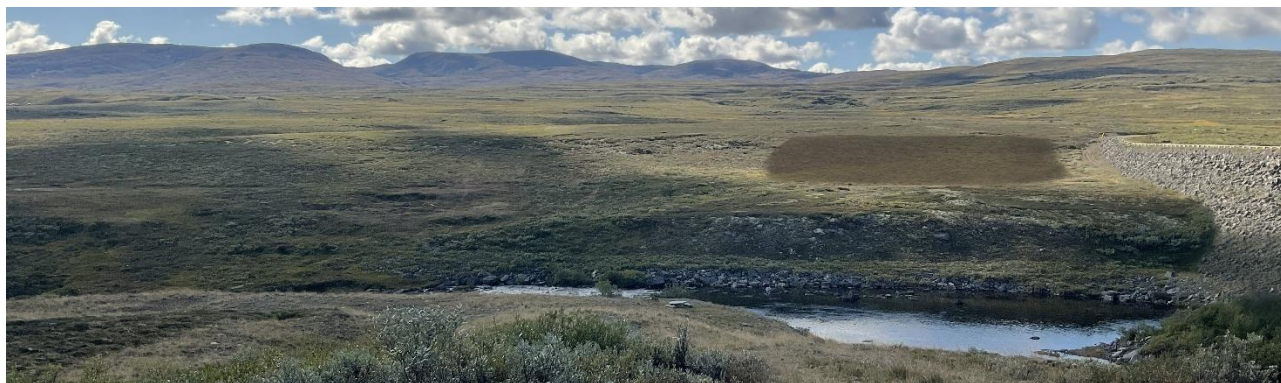
*Figur 3-24 Visualisering av deponialternativ 2 (på land).*

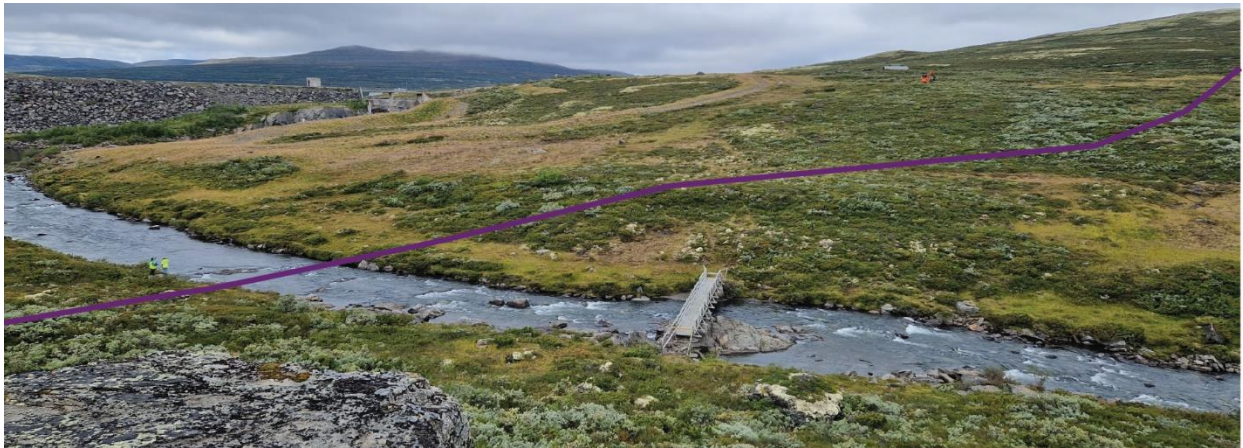
Figur 3-25. Kubrua ses midt i bildet. permanent vei er markert med lilla.

Eksisterende gangbru, lokalt kjent som «Kubrua», vil rives. Brua ble i sin tid satt opp for å sikre kyr beitemuligheter på begge sider av Einunna. Hafslund har avklart med lokale interessenter at brua ikke skal reetableres. Dette er også i tråd med anbefalinger i rapporten om villrein (se Vedlegg B). Det vil benyttes skytematter for adkomst til «Kubrua» slik at en unngår midlertidige fyllinger ned mot elva ved sanering av brua.

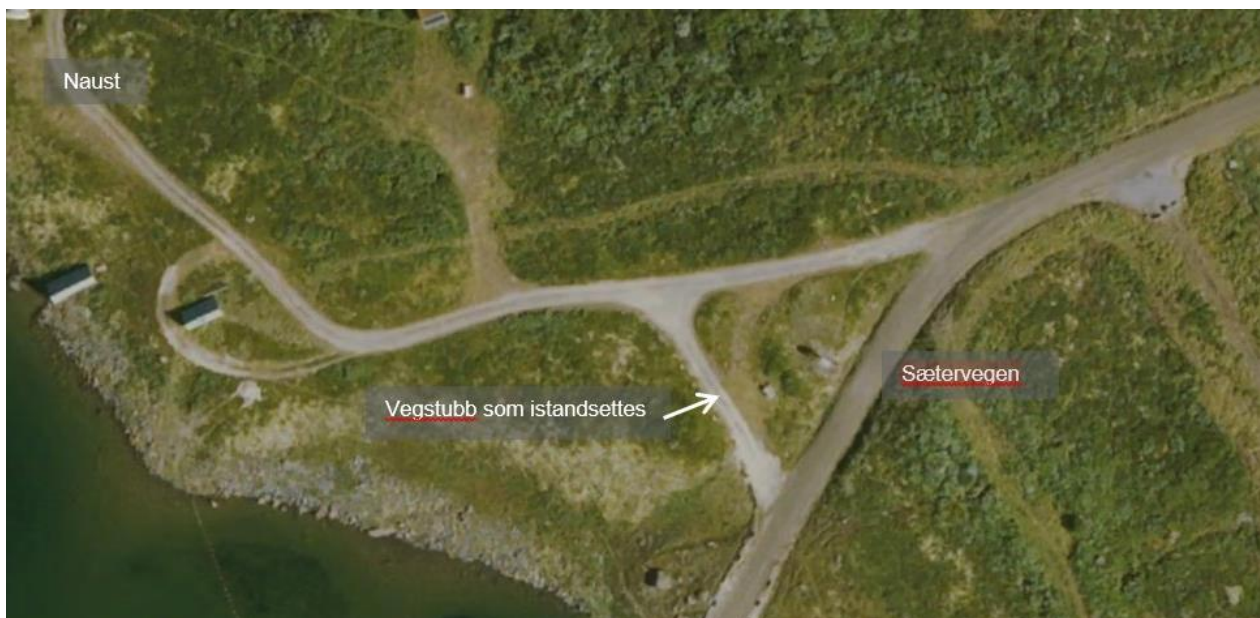
Figur 3-26. Veistubb som istandsettes etter anleggsfasen.

Det skal etableres en ny permanent adkomstvei til lukehuset nordøst for dammen, innenfor GLBs eiendom i landskapsvernområdet. På grunn av høydeforskjeller rundt lukehuset er adkomst med lastebil kun mulig fra nord. Veien kobles til eksisterende grusvei og blir ca. 60 meter lang med en kjørebanebredde på 4,5 meter. Det vil bli behov for et plant adkomstparti rett øst for lukehuset for oppstilling av lastebil i forbindelse med transformatorstasjon i lukehuset. Veistubben mellom Sæterveien og adkomst til naust fjernes og arealet istandsettes etter anleggsperioden. Se figur 3-26.

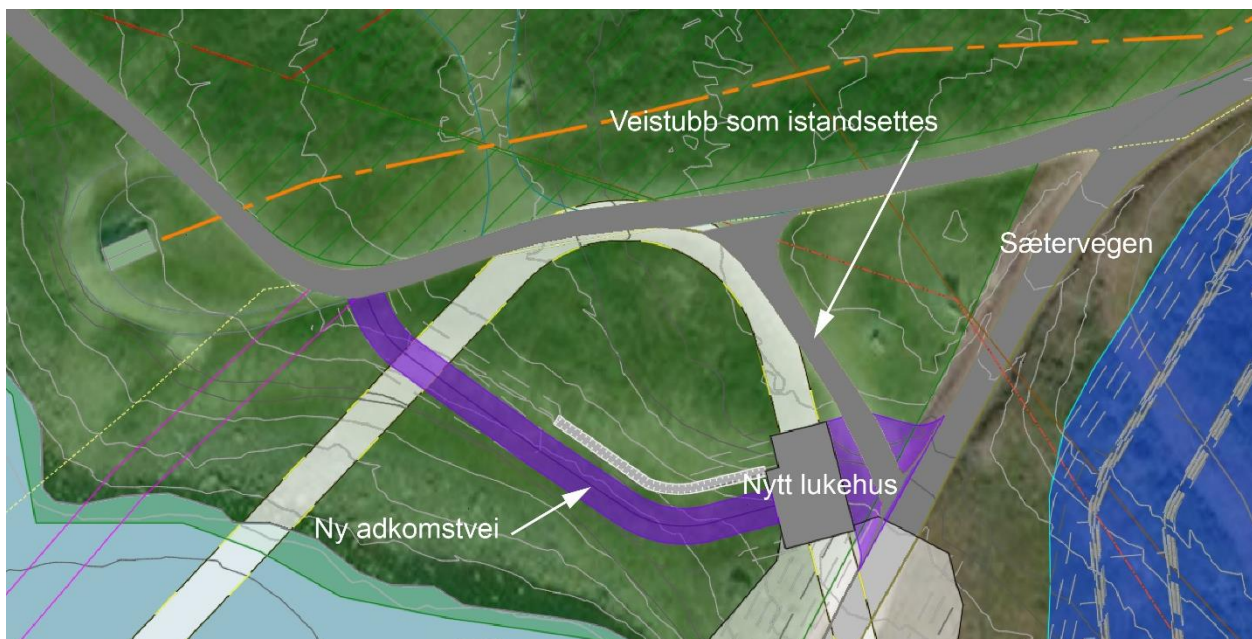
Figur 3-27. Ny permanent adkomstvei og adkomstparti til lukehus er markert med lilla. Se ellers tegning 100 i Vedlegg A.

Terrenget gjør det nødvendig med skjæring eller støttemur. For å unngå lang skjæring er det planlagt en tørrmur som følger terrenget og kan bli opptil 4–5 meter høy nær lukehuset. Det foreslås å plassere stabbesteiner, i ulike størrelser, i toppen av muren for å markere høydeforskjellen. For ikke å bli et ferdselshinder for villrein er stabbesteiner å foretrekke framfor ordinært gjerde. Et gjerde er også utsatt for snøskader. Dersom mulig, benyttes stein fra eksisterende dam, noe som gir muren en mørkere, værbitte overflate som demper synligheten i landskapet. Vei og mur vil være synlige fra vest, men ikke fra øst da veien blir liggende lavt i terrenget (rundt kt. +1025).

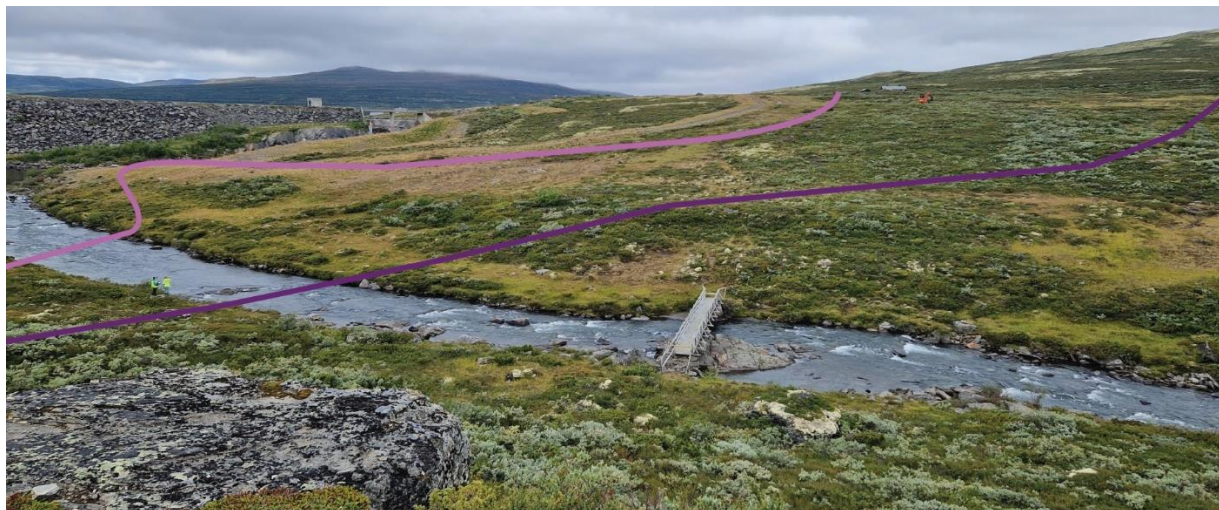
Figur 3-28 Kubrua ses midt i bildet. Den midlertidige elvekryssingen er indikert med rosa (for anleggstrafikk). Ny permanent vei er markert med lilla.

Det er nødvendig med en midlertidig kryssing av Einunna for anleggstrafikk. Den midlertidige kryssingen av elva etableres med veifylling av sprengstein med store kulvertrør i bunn. Kulverten skal kunne lede en minstevannføring (0,3 m<sup>3</sup>/s), driftsvannføring til nedstrøms kraftverk (ca. 8 m<sup>3</sup>/s) og evt. flomavledning fra tappeluke og overløp uten at det oppstår erosjonsskader på veifyllingen. Dimensjonering av kapasitet for veifylling med kulverter vil bli gjort i utarbeidelse av beredskapsplan for gjennomføringen. Veifyllinger skal tåle en flom med gjentakintervall på minimum 10 år. Endelig gjentakintervall relateres til varigheten for den midlertidige fyllingen. Vannstand i magasin relateres til den naturlige vannstand gjennom året og de nødvendige vannstandsrestriksjoner omtalt i kap. 3.5.7.

Veien for anleggstrafikk er planlagt nær dammen og søker å krysse elva ved det smaleste punktet. Det må regnes med enkelte justeringer av linjeføring og geometrisk utforming, både med hensyn til svingradius og lengdeprofil, samt i forhold til opptegnet trasé i arealbruksplanen, for å ivareta krav til trafikksikkerhet og fremkommelighet. Tilsvarende justeringer kan også bli nødvendige for andre midlertidige anleggsveier som er tegnet inn i arealbruksplanen. Ferdsel for tredjeperson vil som nevnt foregå via permanent vei nedstrøms dam.

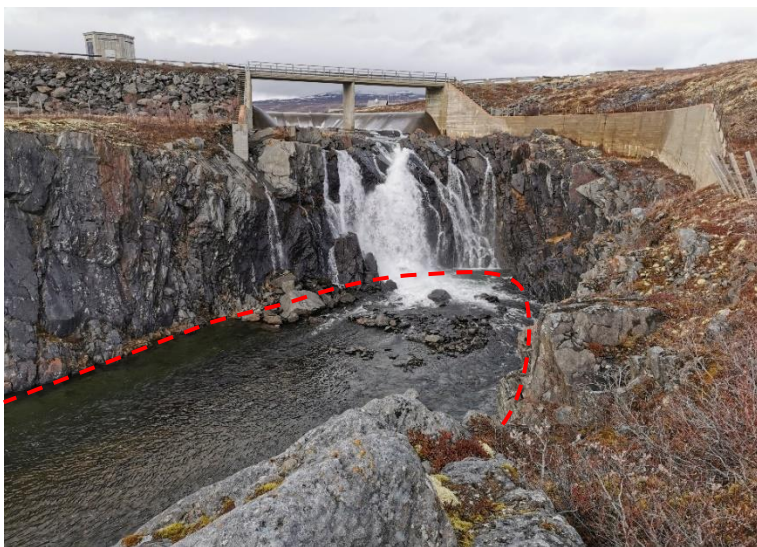
Figur 3-31 Riggområde 3 og mot venstre i bildet. Det går normalt ikke overløp på dammen.

Riggområdet ligger rett nedstrøms overløpet og er 1200 m<sup>2</sup> stort. Det er tenkt benyttet som rigg for tunneldriving. Flomavledning vil foregå via eksisterende tappetunnel lengre nedstrøms når arbeidene pågår og vannstand i magasin skal holdes lav. En fangdam etableres i enden av riggområdet for å motvirke tilbakeslag av vann. Hvis det mot formodning ventes en overtopping av overløpet skal riggområdet evakueres, ryddes og fjernes, for så å reetableres når det er trygt.

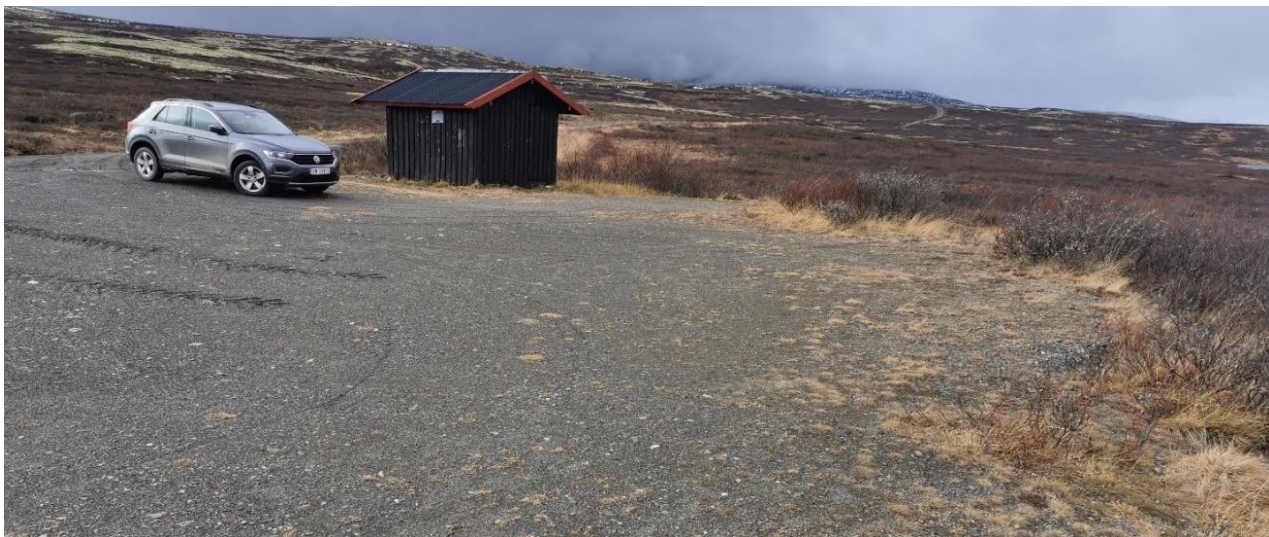
Figur 3-33 Riggområde 5 er gruset og tilnærmet flatt.

Riggområdet ligger på eksisterende biloppstillingsplass tilknyttet naustene vest for dam Fundin og er 1300 m<sup>2</sup> stort. Det er lite behov for bearbeiding før området kan tas i bruk, annet enn i ytterkantene av området. Riggområdet skal ikke være til hinder for privatpersoners bruk av naustene.

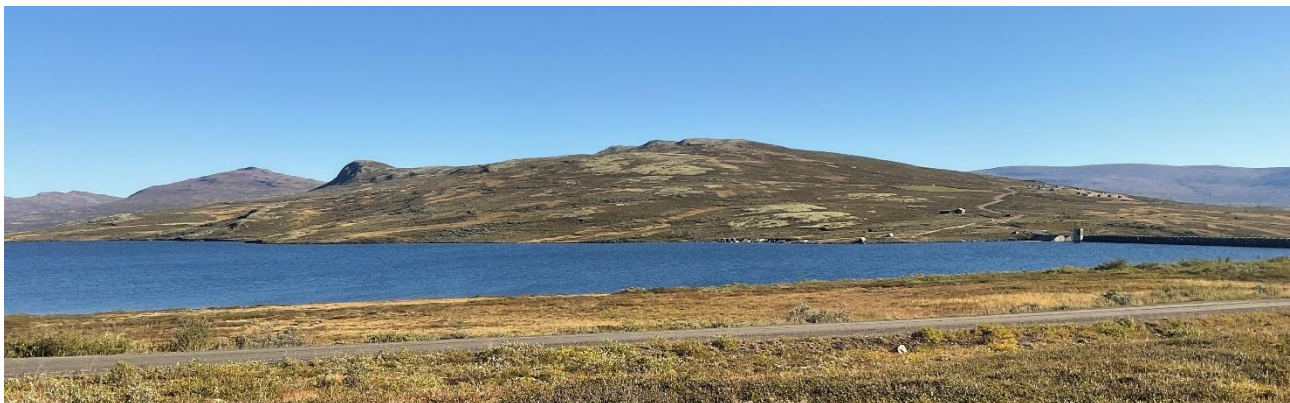
Figur 3-34 Riggområdet er lokalisert på nedsiden av Sætervegen omtrent midt i bildet.

Riggområdet ligger ca. 300 m fra dammen, og plasseringen er valgt fordi det under naturkartleggingen ikke ble gjort funn av naturverdier der. I tillegg er det nesten flatt, uten høyvokst vegetasjon og det er stort (ca. 9800 m<sup>2</sup>). Avstanden til resten av tiltaksområdet, særlig steinbruddet, gjør området egnet som brakkerigg.

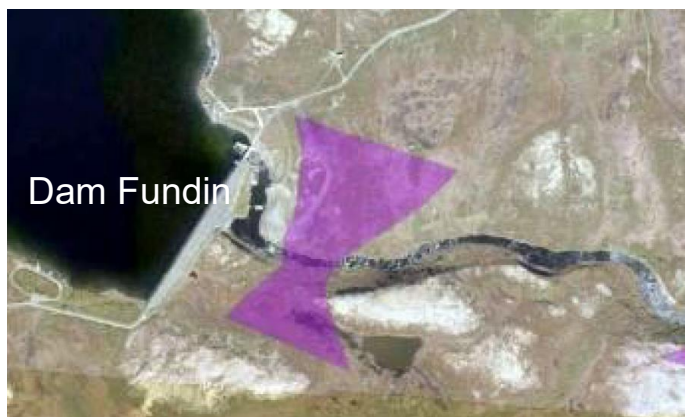
Figur 4-2 Trekkpassasjen nedstrøms dam Fundin vist i lilla. Utklipp fra rapport om villrein (Bøthun & Gundersen, 2025). Det ble vurdert i møtet med lokale aktører (2026.01.07) at passasjen er lite brukt og aktørene ga andre anbefalinger til tiltak enn de som ble gitt i villreinrapporten utarbeidet av NINA.

I villreinrapporten utarbeidet av NINA, på oppdrag fra Hafslund i forbindelse med damtiltaket på Fundin, fremheves særlig viktigheten av å ivareta villreinens trekkpassasje over Einunna, rett nedstrøms dam (se Figur 4-2 som er hentet fra (Bøthun & Gundersen, 2025) i Vedlegg B).

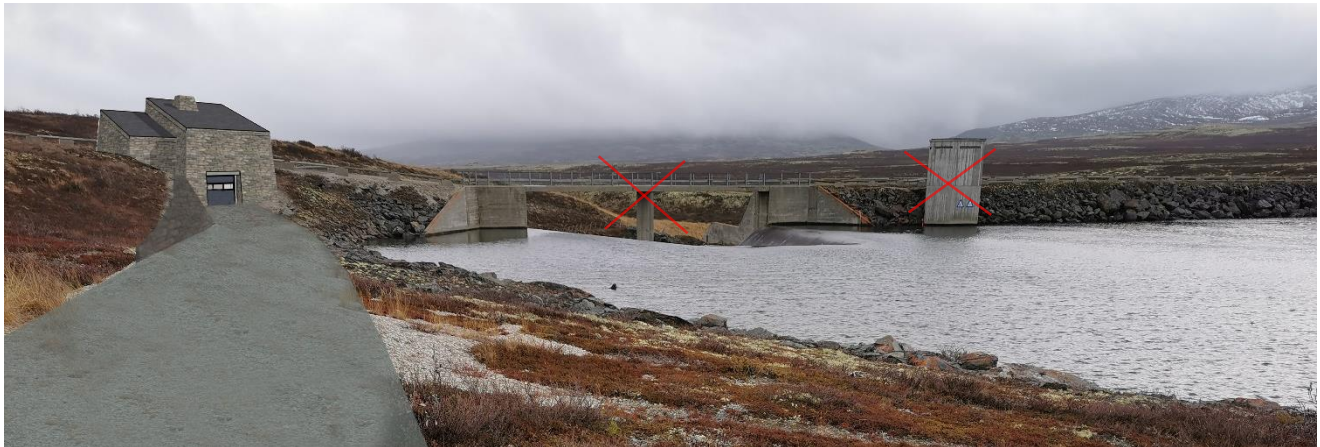
Figur 4-3 **Skisse:** Eksisterende lukehus og bru rives (rødt kryss) og erstattes av nytt lukehus, inkludert permanent gruset adkomstvei (skissert til venstre i bildet).

Tiltaket, inkludert deponi og spor etter midlertidig anleggsvirksomhet, vil bli synlig i landskapet. Siden området er mest i bruk i barmarksesong blir landskapstilpasning viktig. Det gjelder både på nært hold og over større avstander. Arbeidene på selve dammen vil ikke føre til store visuelle endringer i landskapet, men nytt lukehus og ny permanent vei til lukehuset, inkludert tørrmur, vil bli nye elementer. Ny permanent vei nedstrøms dam vil også utgjøre et nytt element. Tiltak på dammen vil ellers fremstå samlet, tilsvarende dagens situasjon, men hvor bru over overløpet rives. Nytt lukehus vurderes å være bedre tilpasset landskapet enn det eksisterende lukehuset. Nytt lukehus vil få en natursteinsfasade og et pulttak for lavest mulig høyde på gesims, se figur 4-3.

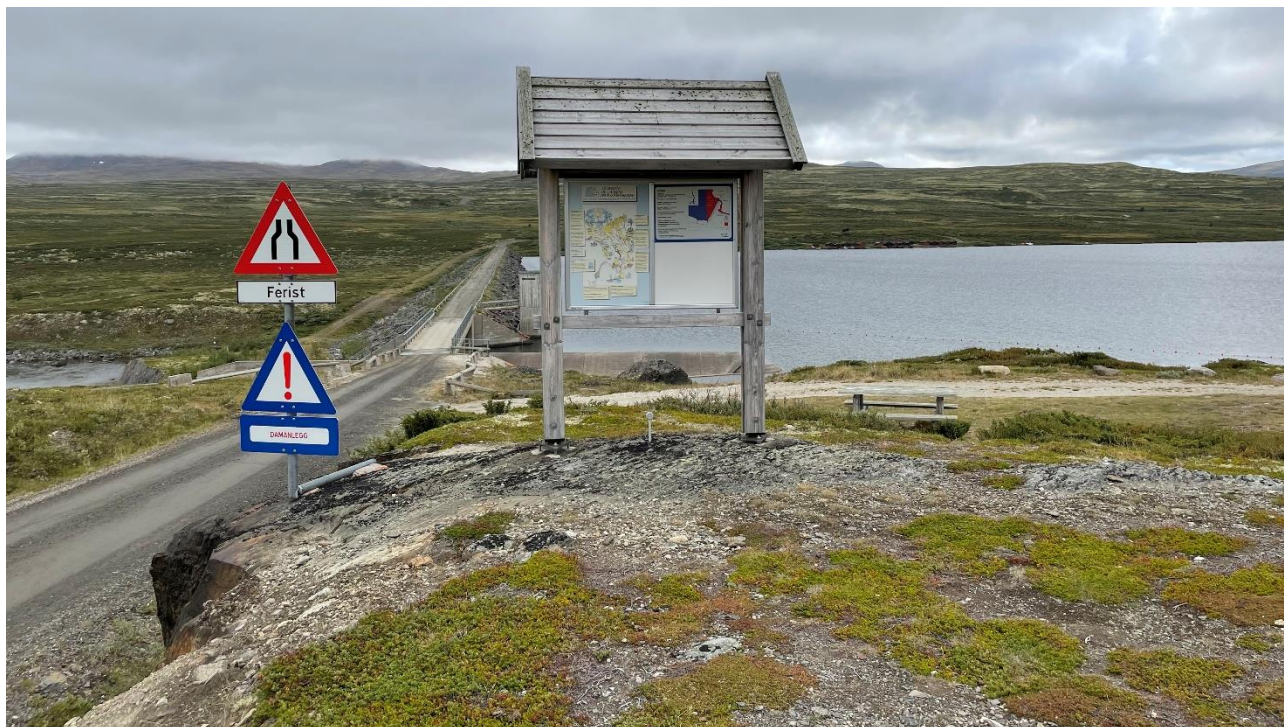
Figur 4-4 Dagens skilt står oppå en fjellskjæring, og er vanskelig tilgjengelig fra bilveien og for personer med nedsatt funksjonsevne.

Eksisterende informasjonsskilt på dammens østside skal fornyes og få ny plassering nærmere grusveien. Målet med det nye skiltet er mer tilgjengelig plassering, og mer lesbar og oppdatert informasjon. Det foreslås en utforming som ligner øvrige skilt i fjellområdet. Se bilde av dagens skilt i figur 4-4.
