# 1 Innledning

COWI har på vegne av Bane NOR oversendt NVE en konsesjonspliktavurdering etter vannressursloven § 8 for flomsikringstiltak og åpning av lukket bekk ved Jaren stasjon i Gran kommune. COWI er prosjekterende for flomsikringstiltak ved Jaren stasjon hvor det har vært flere hendelser med driftsavvik på banen grunnet oversvømmelser.

Tiltaket går ut på å erstatte og oppgradere eksisterende overvannsledninger og åpne nedre deler av bekkeløpet før utløp i Jarenvannet, se Figur 1. Planlagte overvannsledninger er dimensjonert for 200-årsflom med 40 % klimapåslag.

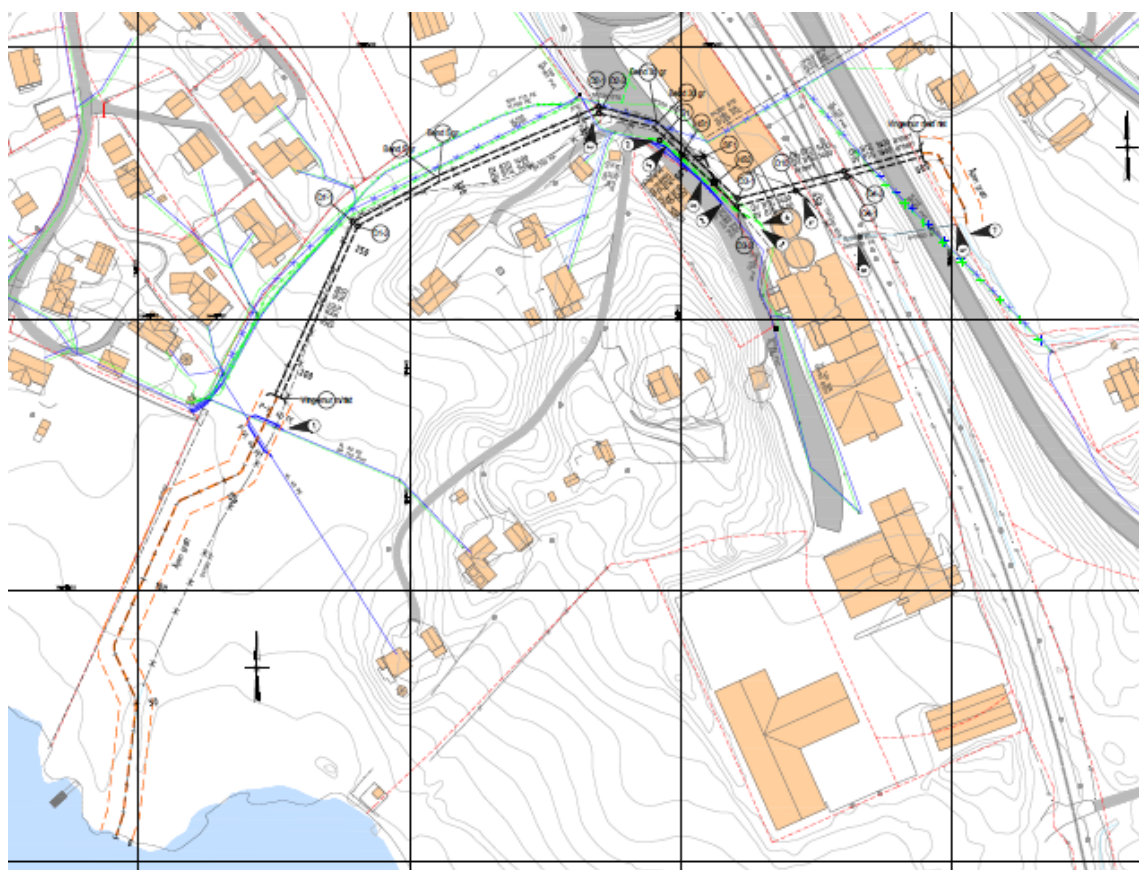
*Figur 1 Trasé for åpent bekkeløp.*

Hoveddelen av strekningen er lagt inn til eiendomsgrense og har en «rettlinjet» utforming, se Figur 1. Bekkeløpet er arrondert på denne måten for å redusere driftsulemper for landbruket. Korridoren, inklusive kantvegetasjon, er planlagt med en bredde på 12 m, med 2 m bred kantvegetasjon på begge sider. Opprinnelig foreslått tverrsnitt er vist i Figur 4 .

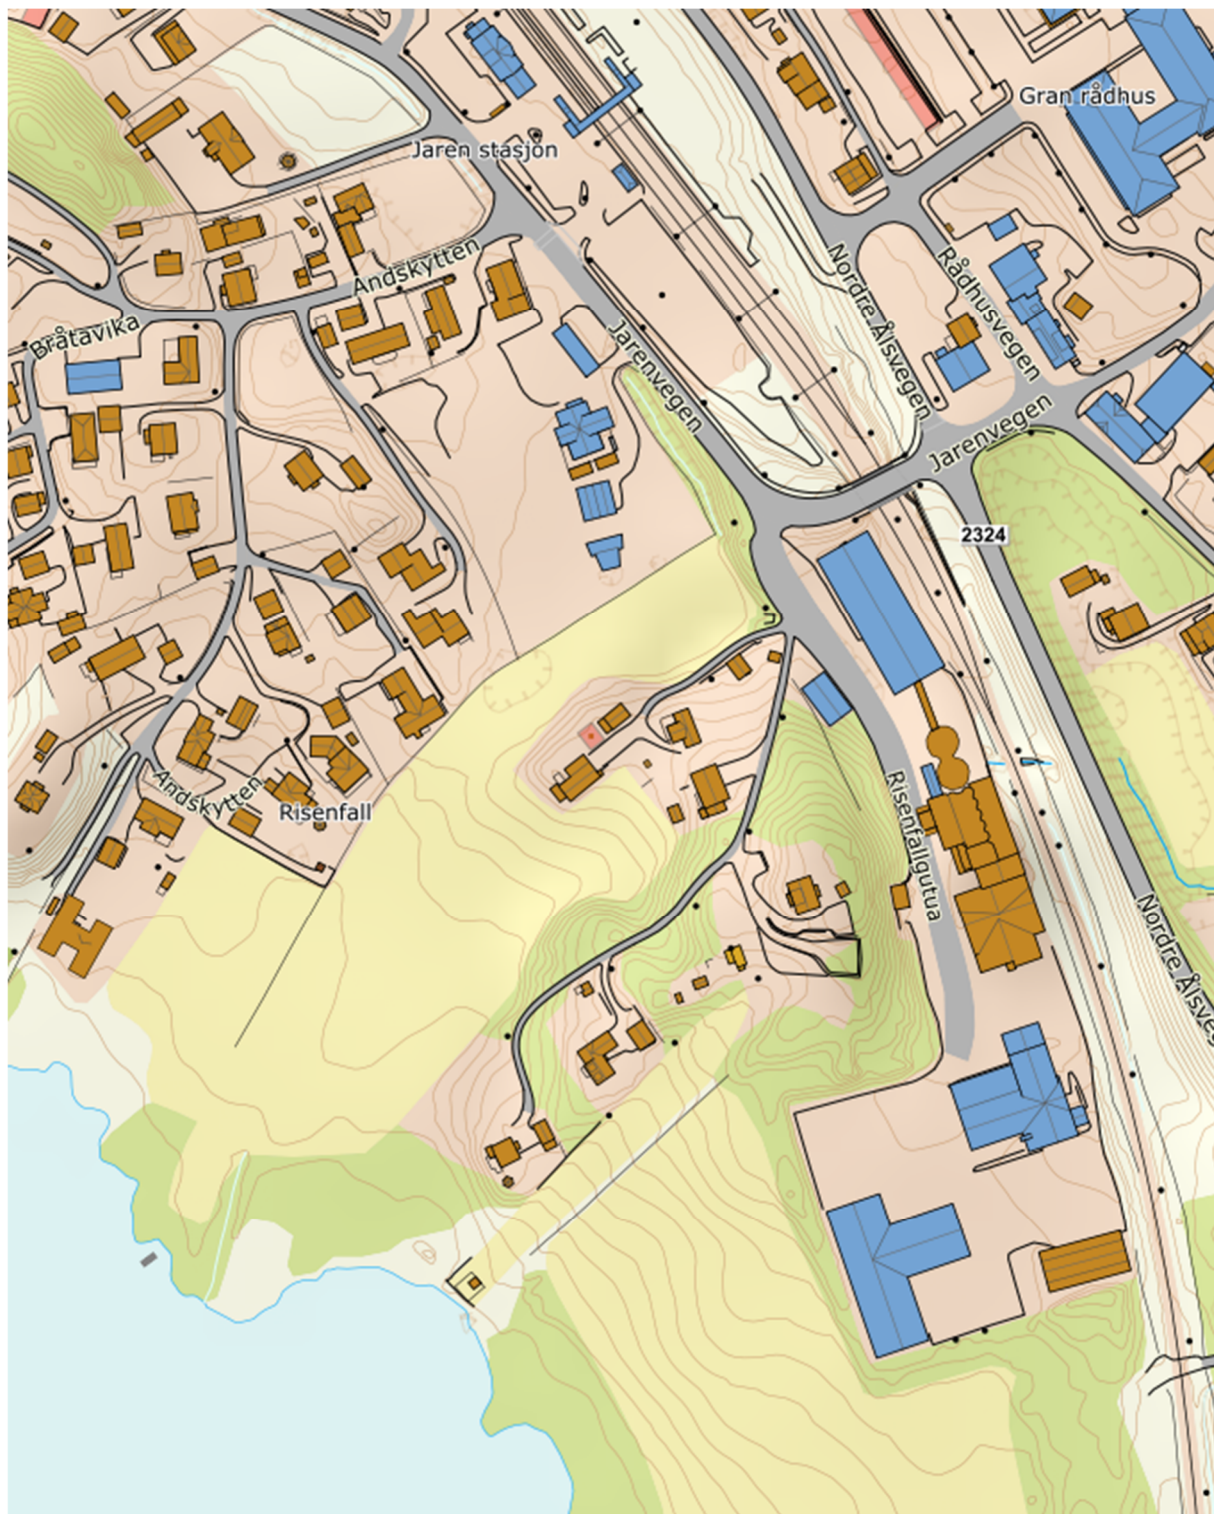
Figur 2 Dagens situasjon, kart hentet fra Norgeskart.no.

Tiltaksområdet ligger i en slak, SV-vendt helling ned mot Jarenvannet, se *Figur 9*. Tiltaksområdet ligger ca 200-204 moh, se *Figur 2*. Arealet er fulldyrka og blir i dag brukt til grasproduksjon. Bekken i tiltaksområdet er i dag lukket fram til en ca 60 m lang åpen strekning nederst mot Jarenvannet, se *Figur 5*. Løsmassedekket på den strekningen som planlegges åpnet er dels torv, dels morene (NGU, u.d.).

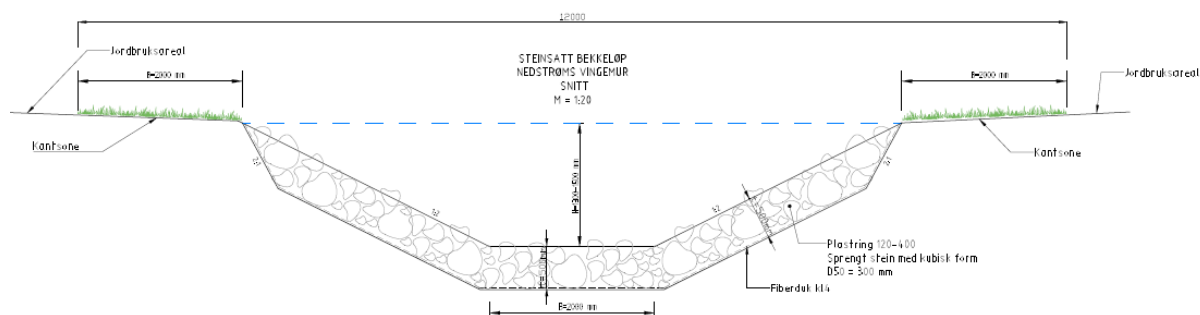
Figur 4 Tverrprofil bekkeløp, opprinnelig forslag

Bekkeprofilen som opprinnelig er foreslått, vist i Figur 4 er ikke egnet som gytehabitat for aure. Hydrologiske hensyn tilsier at dette beholdes som skissert, men at det må gjøres miljøtilpasninger innenfor og over dette profilet av sprengstein. Miljøtilpasninger kan gjøres ved bruk av stedeget morenemateriale, se Figur 7, Figur 10 og Figur 11. Morenemateriale er et velegnet utgangspunkt for et bekkesubstrat med gode egenskaper for gyte- og oppvekstforhold for aure.

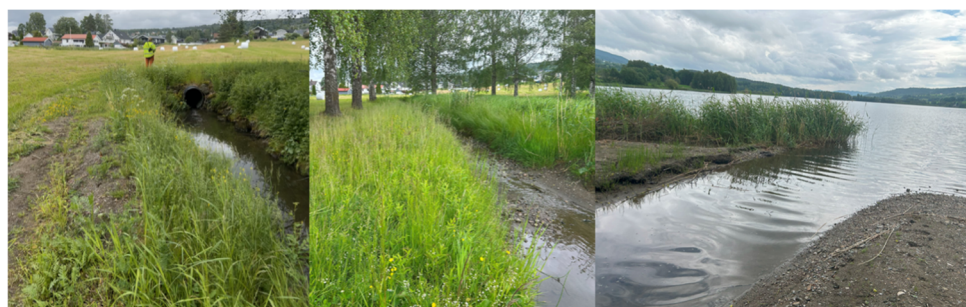
Figur 5 Situasjonsfoto fra eksisterende åpen strekning ned mot Jarenvannet

COWI foreslår å legge til rette for etablering av kantvegetasjon med stedeget plantemateriale. Selje, svartvier og andre vierarter samt gråor finnes i nærområdet fra før, se Figur 5, Figur 6 og Figur 9. Gråor er særlig viktig for å tilføre lett nedbrytbart materiale til bekken. Stedegen jord med frøbank og ungplanter benyttes for å etablere kantvegetasjonen langs bekken.

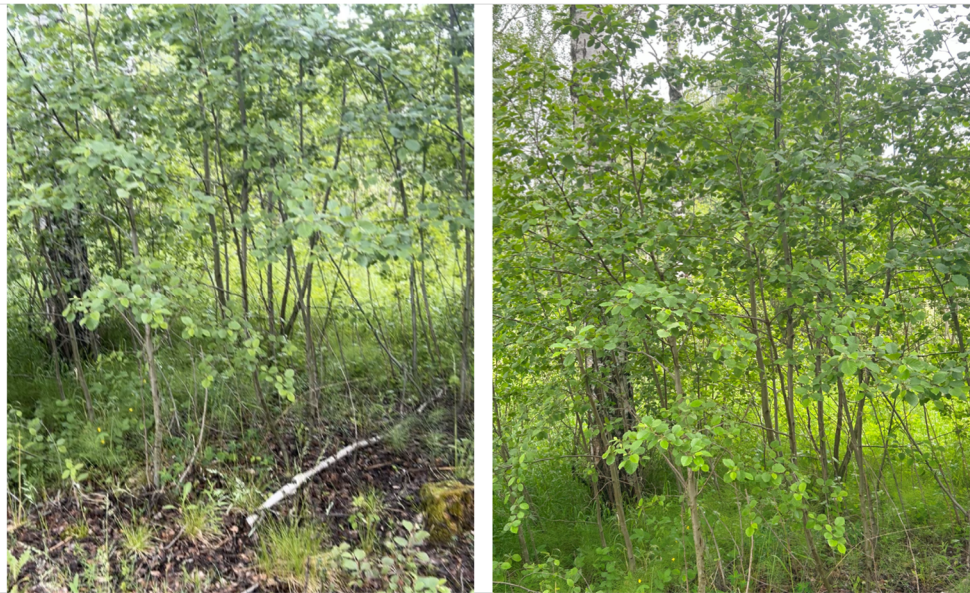
*Figur 6 Situasjonfoto med stedegen vegetasjon*

Langs den nederste, åpne strekningen er det kantvegetasjon med selje, svartvier og andre vierarter og gråor, se *Figur 6*. I utløpet er det helofyttvegetasjon med fredløs og ulike starrarter.

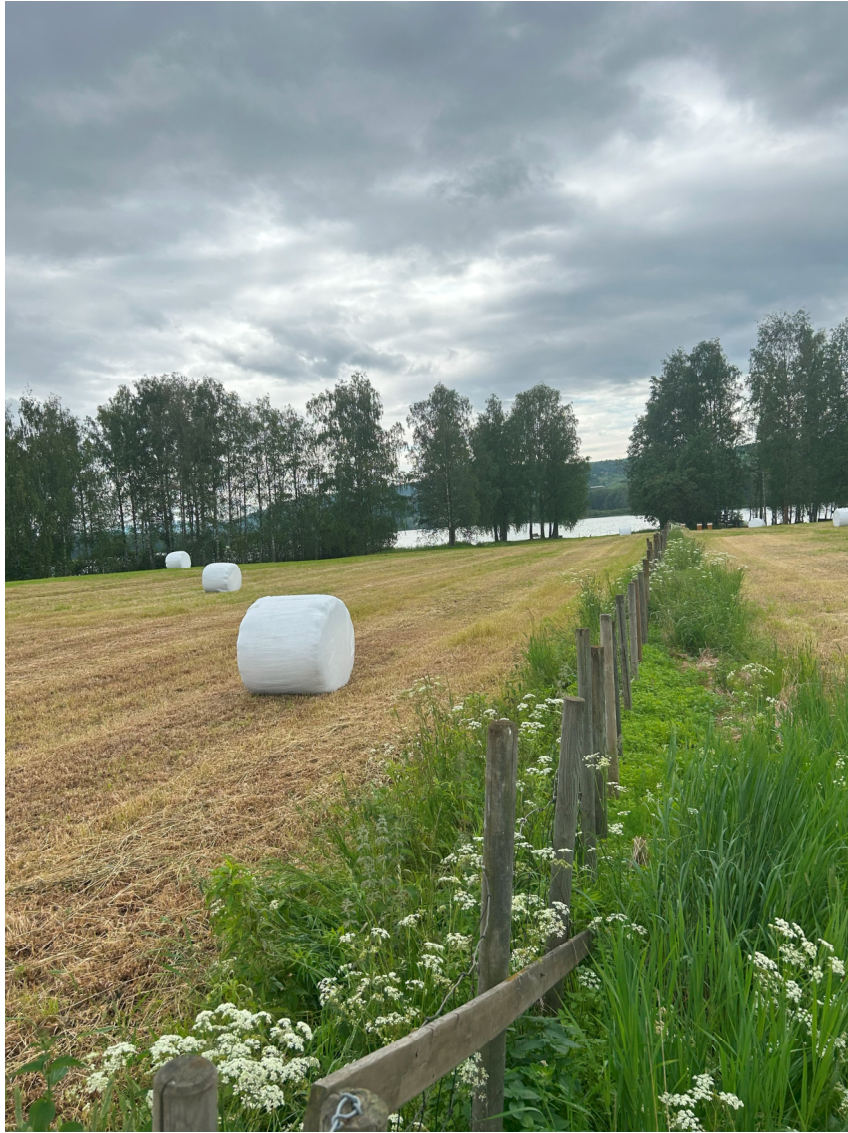
*Figur 9 Område ned mot Jarenvannet hvor bekkeåpning planlegges*

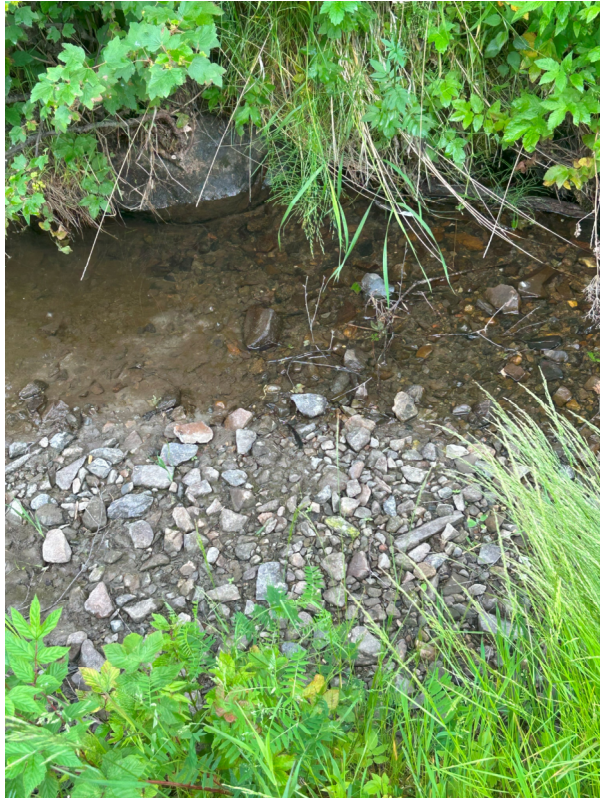
*Figur 10 Situasjonfoto, bekkebunn*

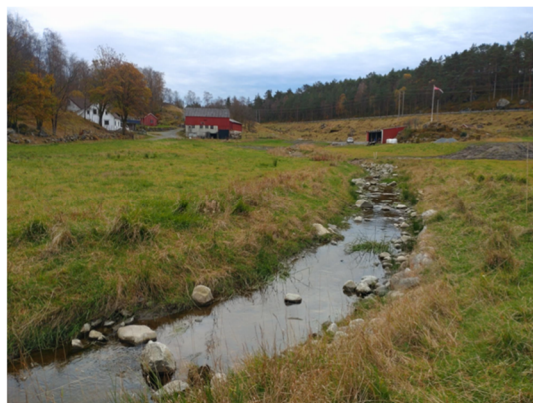
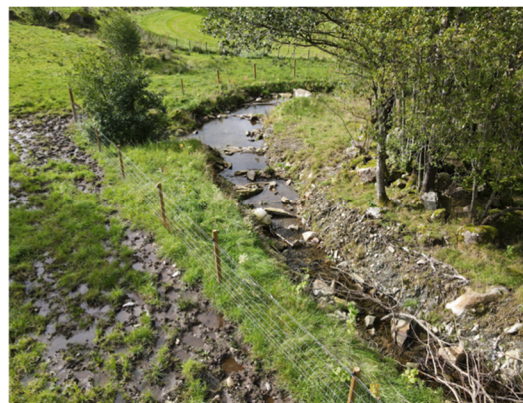
*Figur 11 Eksempler på bekkeløp med steinutlegg. Kantvegetasjoner foreløpig ikke etablert. Foto: Haugaland vannområde.*

Bekkeløpet kan tilføres steinutlegg (stabil, stedegen stein) som skaper økt morfologisk variasjon i form av endringer i strømhastighet, retning og vanddyp, se eksempelfoto [Figur 11](#).
