KONTROLL- RAPPORT

Kvalitetssikring iht. NVE-veileder 1/2019:
Vurdering av områdestabilitet

Vollsveien 9-11, gnr./bnr. 40/415 i
Bærum kommune

KONTROLLRAPPORT NR.: 3	VÅR REF.: 50109-2021-22CH
OPPDAG	Vollsveien 9-11, gnr./bnr. 40/415 i Bærum kommune
EMNE	Kvalitetssikring iht. NVE-veileder 1/2019: Vurdering av områdestabilitet
TILTAKSKLASSE GEO	3, iht. SAK10 §9-4
TILTAKSKATEGORI NVE	K4
OPPDAGSGIVER	Vollsveien 9-11 AS

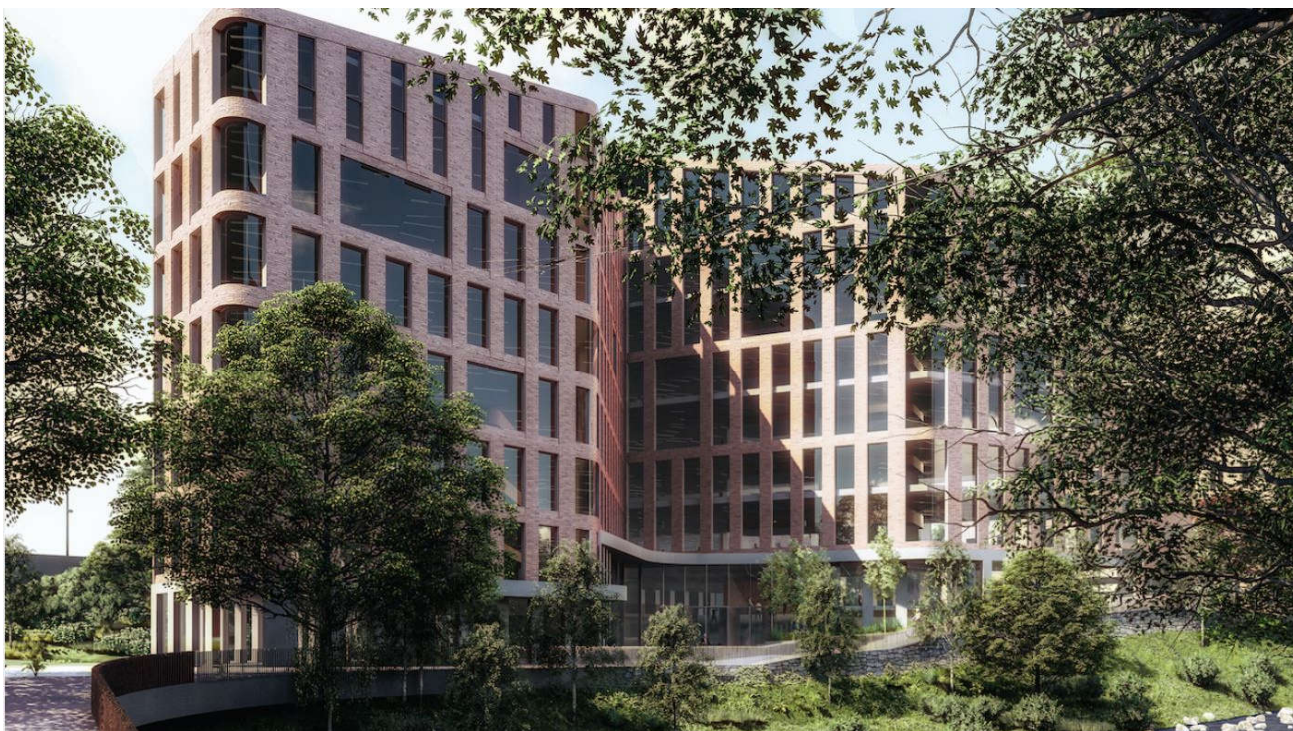
Det er planlagt å rive eksisterende bygningsmasse og etablere et nytt kontor-/næringsbygg på tomten. Det nye bygget vil bestå av 1-3 kjelleretasjer, og etablering av kjelleren vil innebære etablering av en inntil 8 meter dyp byggegrop.

Figur 1: Illustrasjon av prosjektet [4]
