### Søknad om konsesjon for midlertidige tiltak i vassdrag

Innlandet fylkeskommune ønsker å gjennomføre midlertidig utfylling og reparasjon av en brupilar i Lågen i Ringebu kommune i Innlandet fylke, og søker herved om følgende tillatelser:

## **Sammendrag**

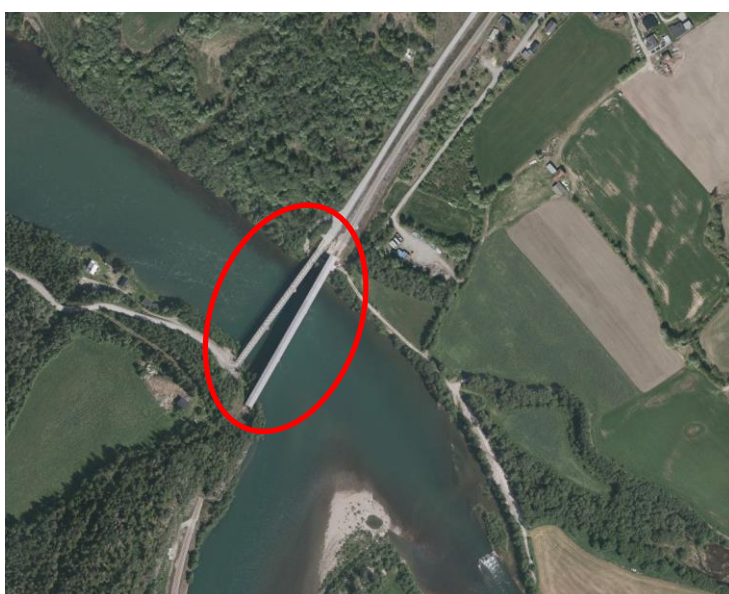
Figur 1-3. Eksisterende fylkesveg- og jernbanebru over Gudbrandsdalslågen ved Ringebu. Bruene er markert med rød sirkel. Randklev vegbru er til venstre.

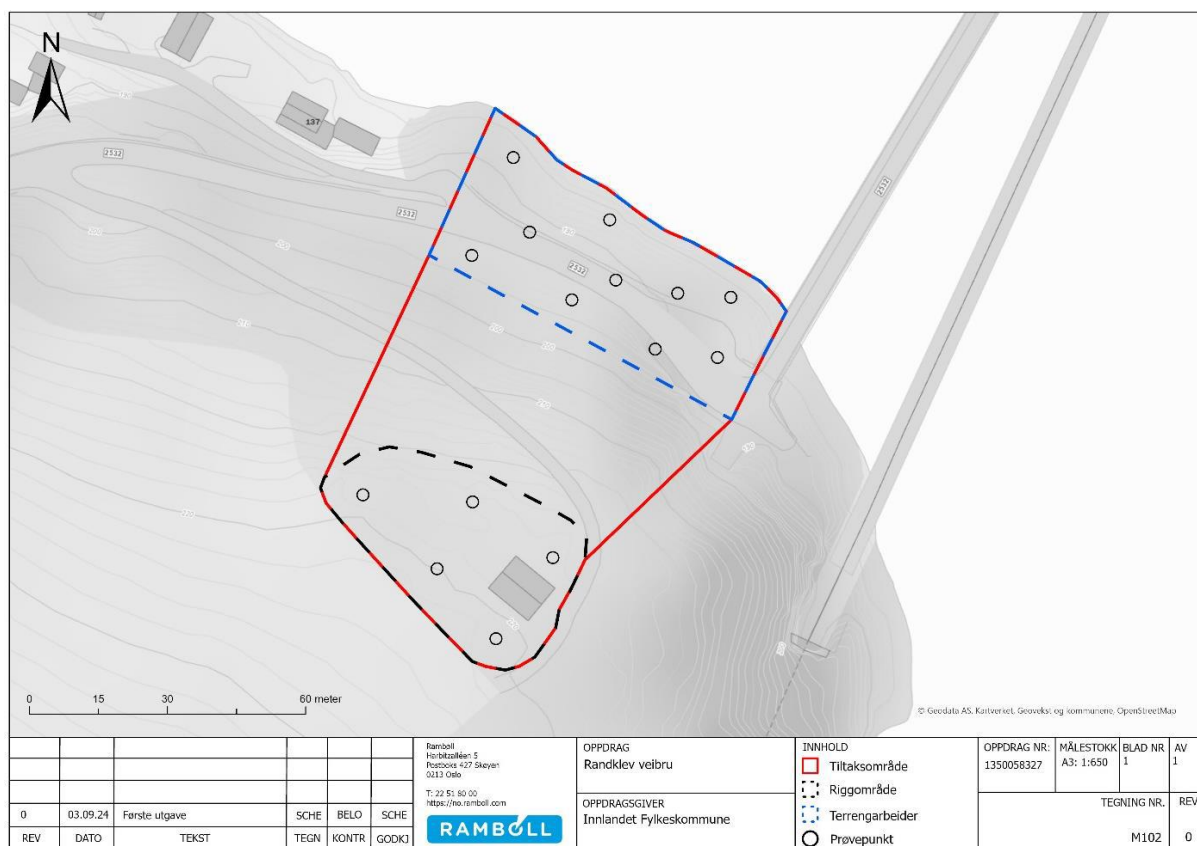
Figur 2-3. Forslag til prøvetakingsplan for miljøteknisk grunnundersøkelse. Undersøkelsen vil bli gjennomført i løpet av oktober/november.

Tiltaksområdet på land klassifiseres som industri- og trafikkareal, og det antas at forurensningssituasjonen er diffus eller homogen. Da det kun skal gjøres terrenginngrep i deler av tiltaksområdet (ca. 2300 m<sup>2</sup>), vil hovedvekten av prøvepunktene konsentrere seg i dette arealet, se Figur 2-3 for forslag til prøvetakingsplan. Planlagt gravedyp er ned til 3 meter under terrengoverflaten og det legges opp til uttak av 3 jordprøver i hvert prøvepunkt for å kartlegge potensiell forurensning nedover i jordprofilen. Det skal tas prøve for hver meter ned til 3 meter, totalt 30 stk.

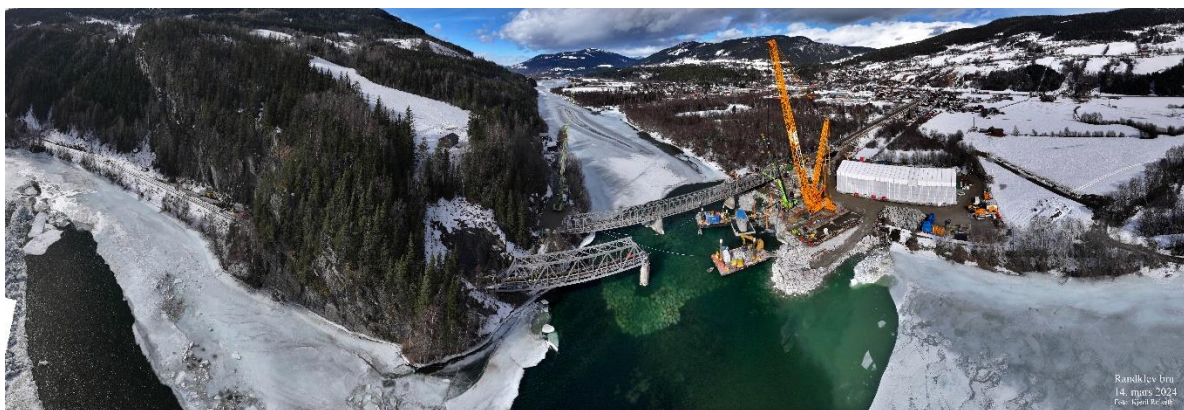
Figur 3-3. Isforholdene ved Randklev bruene 14. mars 2024. Foto: Kjetil Rolseth.

Ved vinterstid kan ved lange kuldeperioder dannes både et tykt isdekke og mye bunnis både opp- og nedstrøms for bruene. Vinteren 2023/2024 var en relativt kald vinter og det dannet seg et isdekke på opptil 1 meter oppstrøms for bruene (Figur 3-3). På vestsiden av Gåsøyene dannet det seg mye bunnis som snevret inn elveløpet og hevet vannstanden ved jernbanebrua (Figur 3-4). Isforholdene vil bli hensyntatt i planleggingen av arbeidet, og erfaringer fra arbeidet med jernbanebrua vil benyttes. Tiltak som bruk av boblegardin og graving ble brukt mot isen.

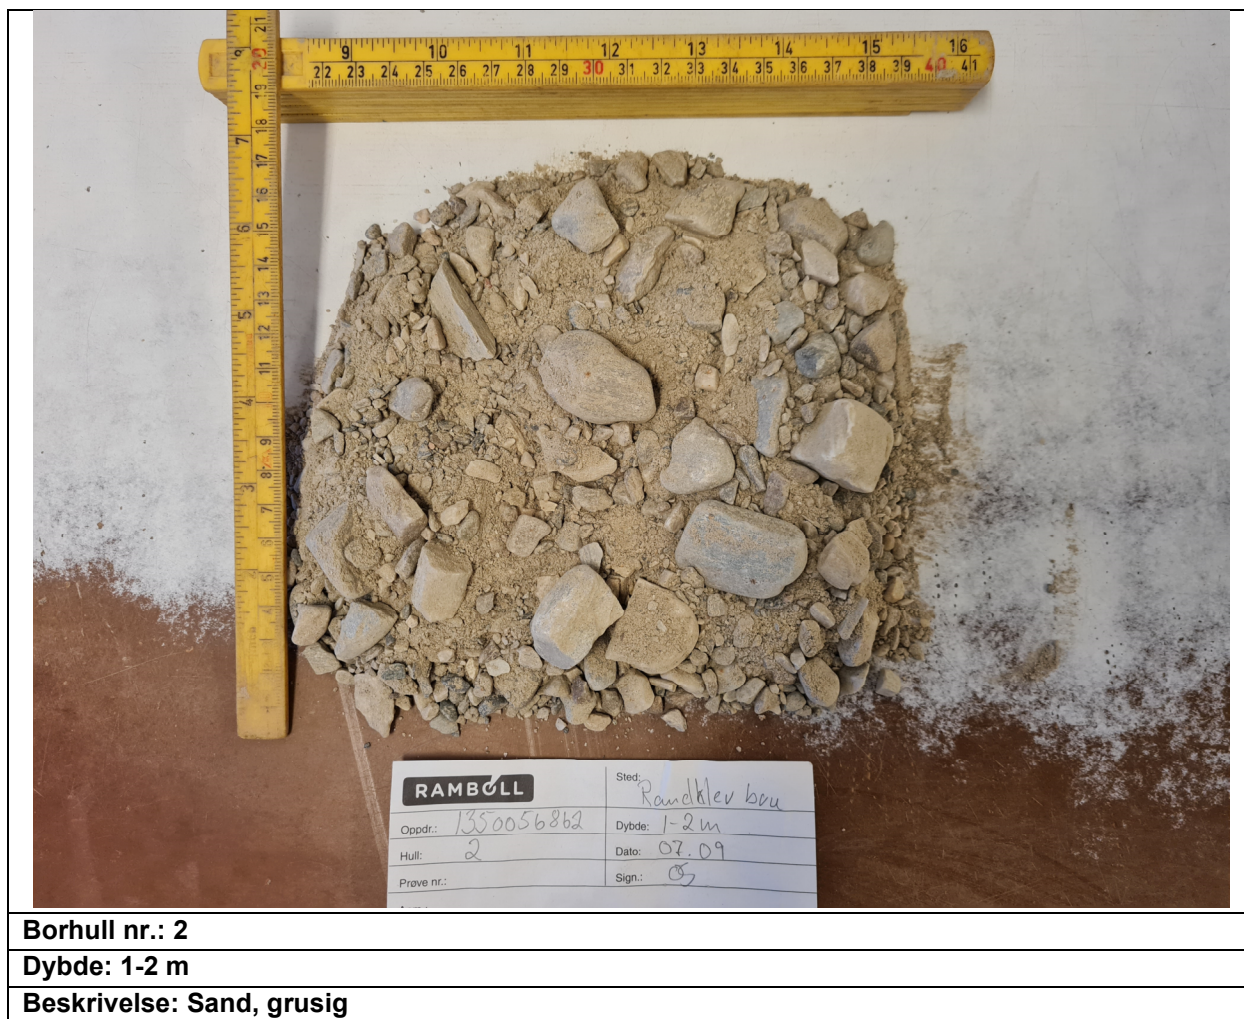
Borhull nr.: 2

Dybde: 1-2 m

Beskrivelse: Sand, grusig

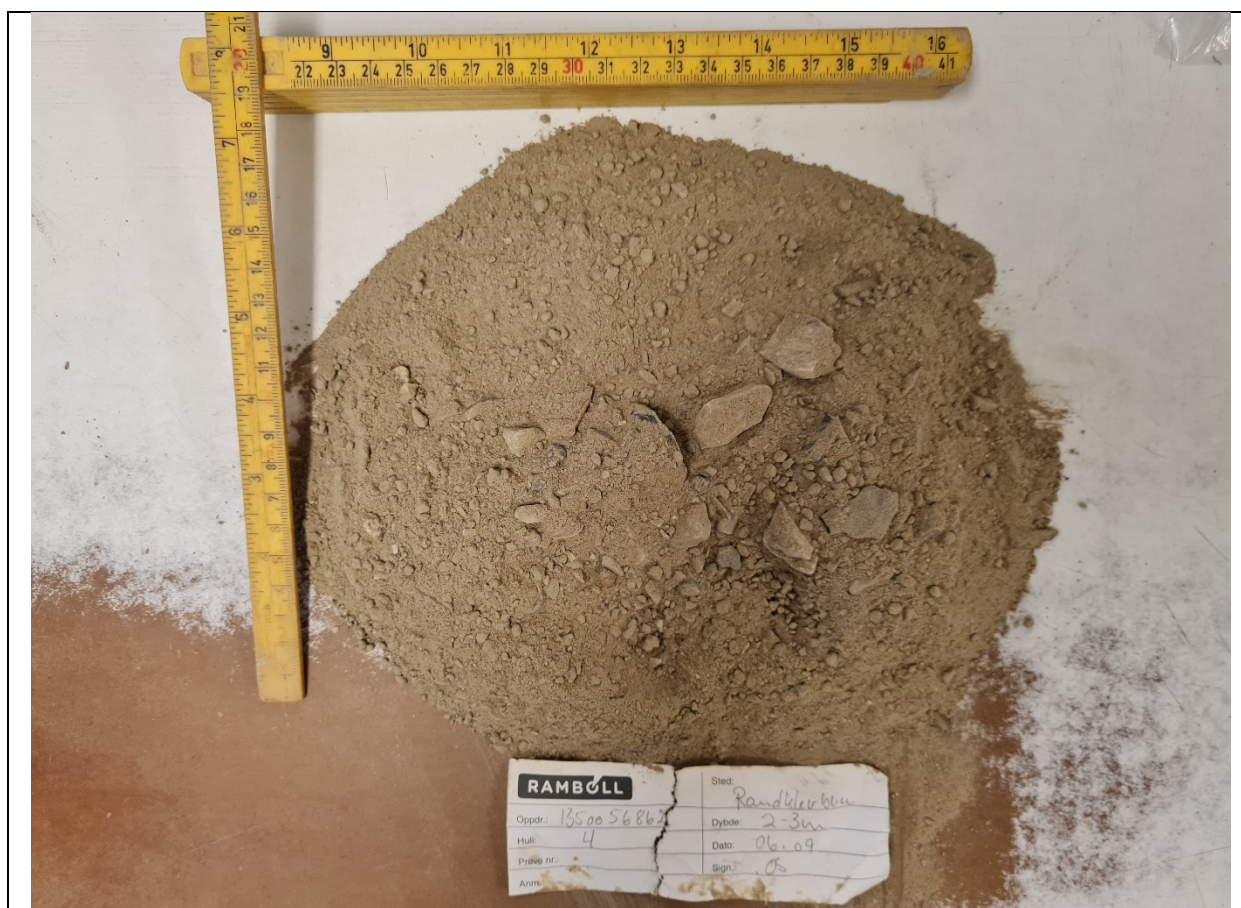
**Borhull nr.: 4**

**Dybde: 2-3 m**

**Beskrivelse: Sandig, siltig, gruskorn**

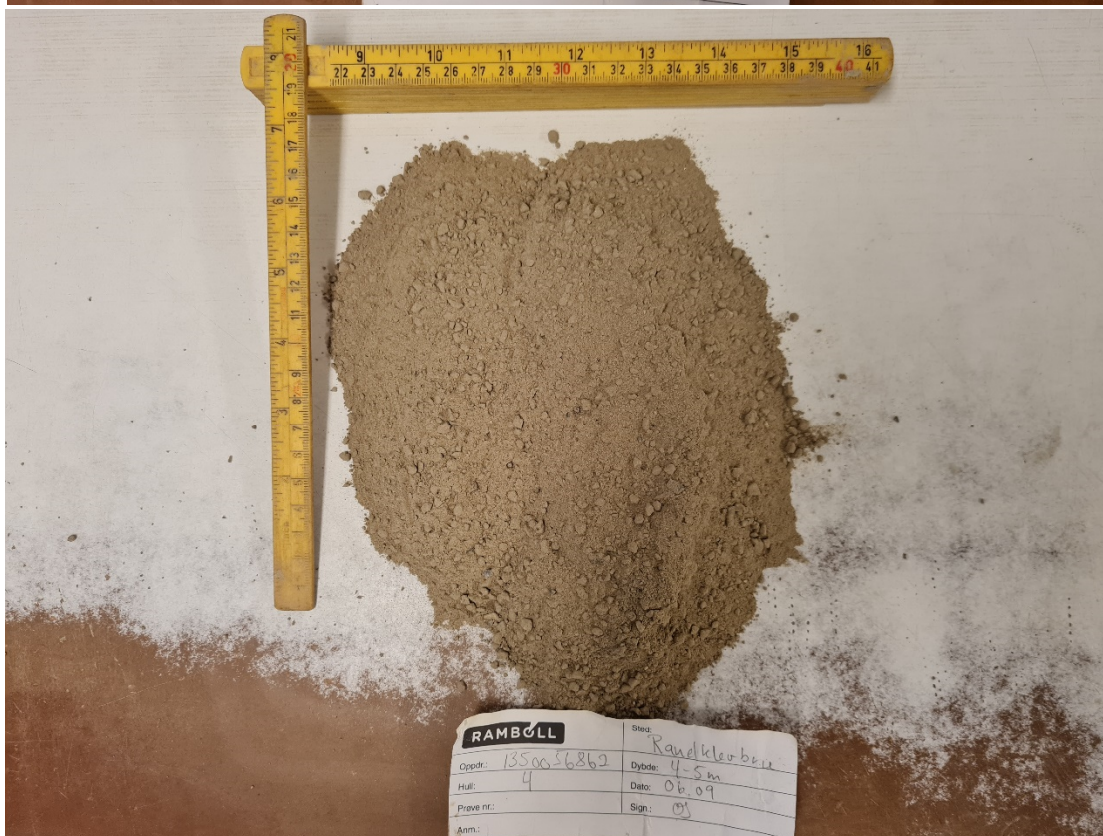
Borhull nr.: 4

Dybde: 4-5 m

Beskrivelse: Sandig, siltig, gruskorn.

Prøven i punkt 4 4-5 m er delt i to, en del som er større enn massen som kunne brukes til korndensitetsanalyse (øverst) og en del som består av massen som kunne brukes (nederst).

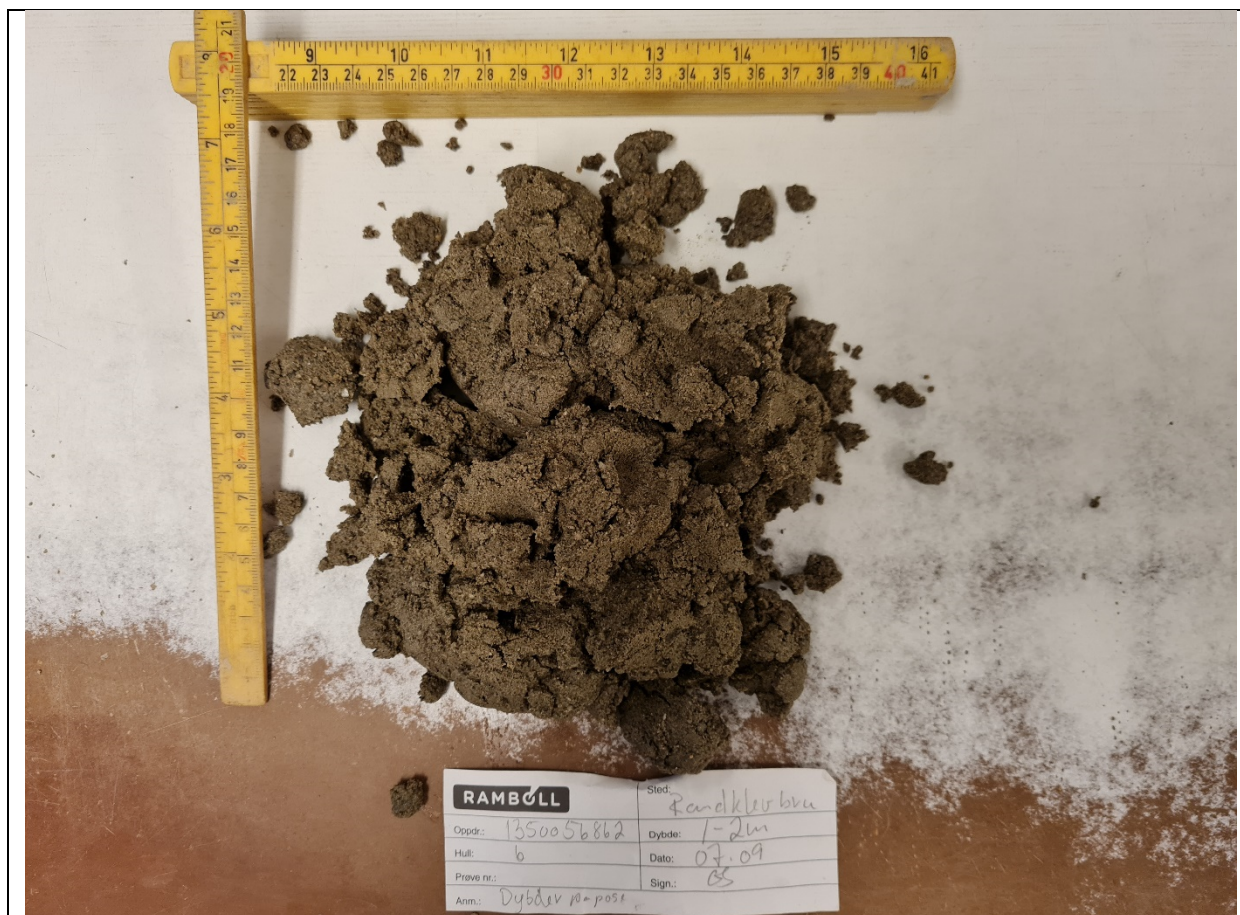
Borhull nr.: 6

Dybde: 1-2 m

Beskrivelse: Siltig, gruskorn

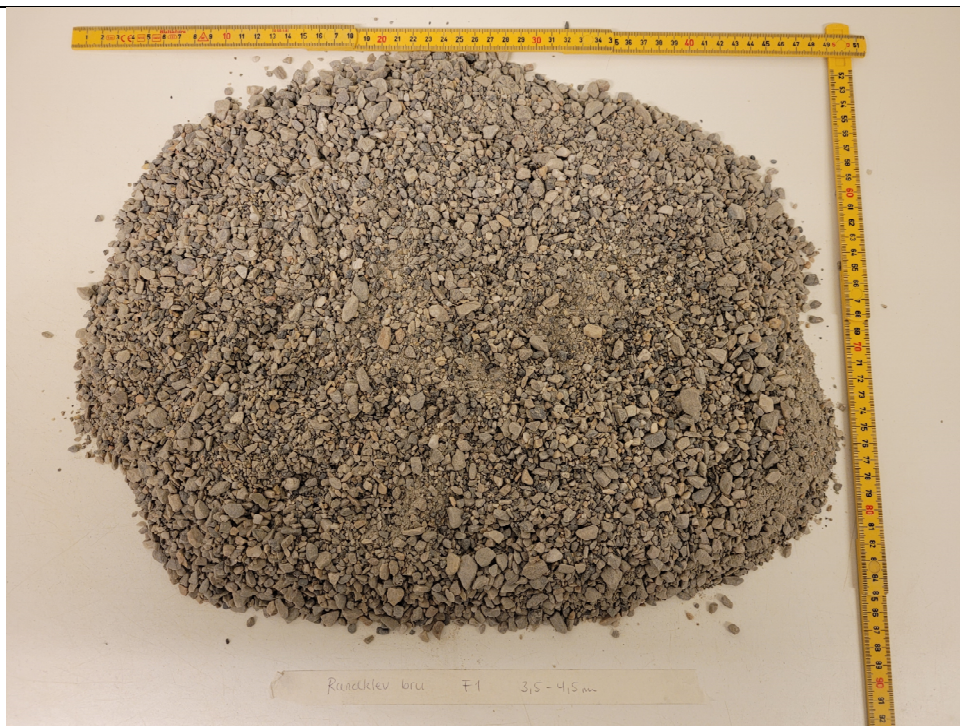
**Borhull nr.: F1**

**Dybde: 3,5-4,5 m**

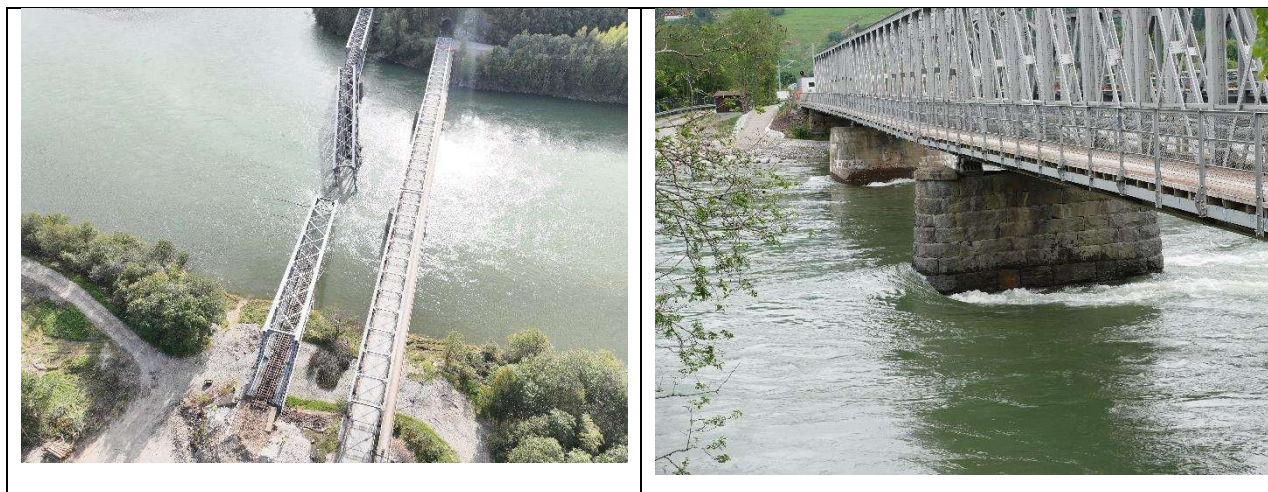
**Figur 2. Bruene ved Randklev etter flommen Hans i august 2024. Foto: Martin Fines.**

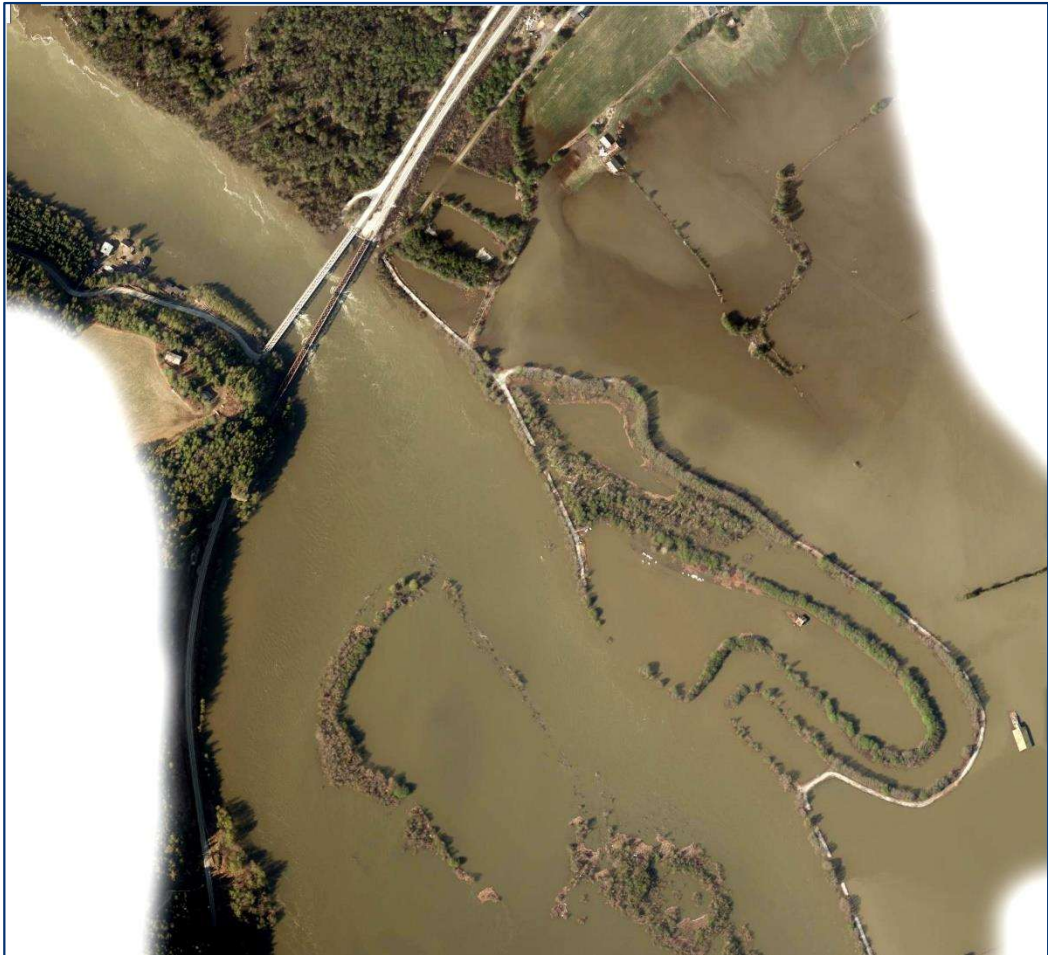
Figur 6. Flom ved Randklev 2. mai 2018 kl. 10:00. Vannføring målt til å være 2244 m³/s. Foto: Kartverket.

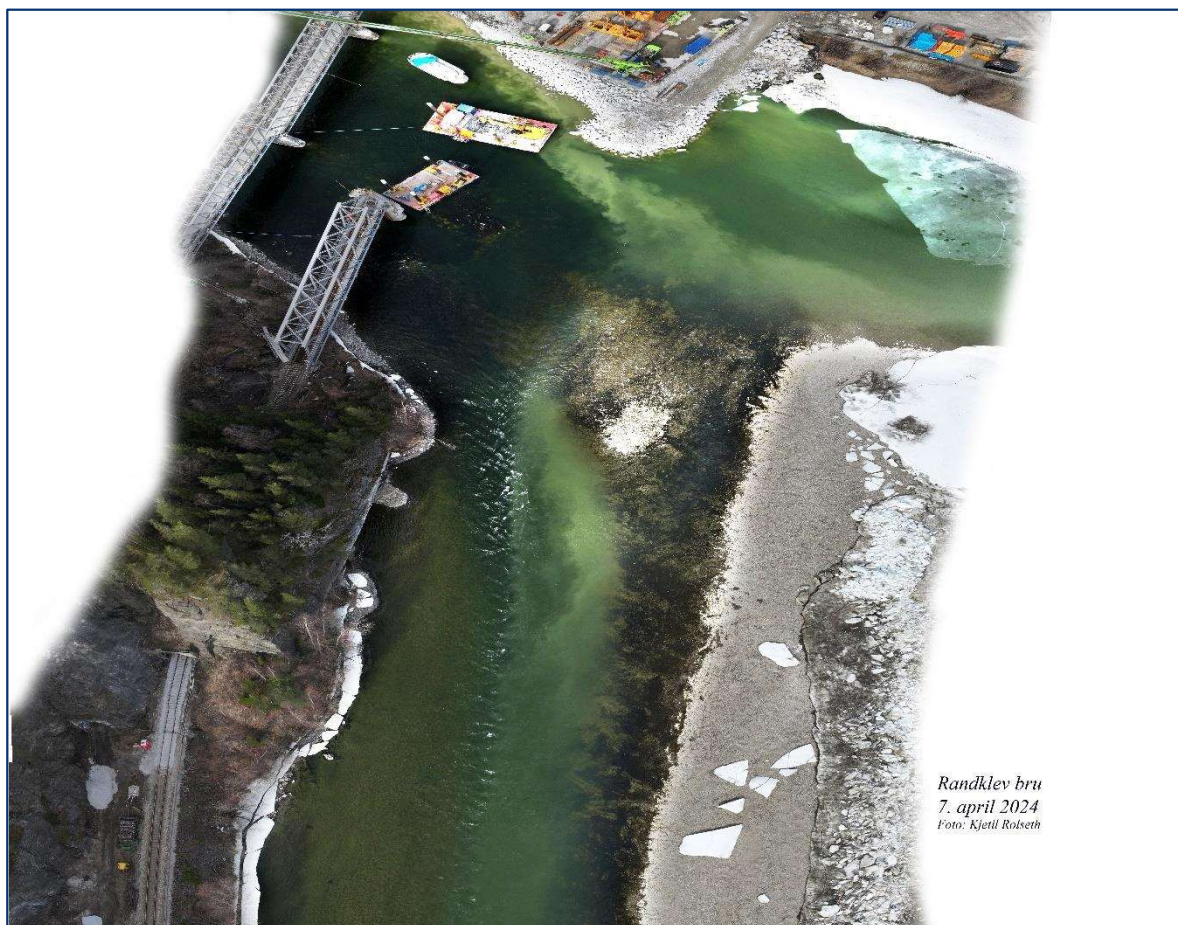
**Figur 23 Isforholdene 7 april 2024. Foto: Kjetil Rolseth**

Vinteren 2023/2024 som var en relativ kald vinter, dannet det seg et isdekke på opptil 1 m oppstrøms bruene. På vestsiden av Gåsøya dannet det seg mye bunnis som snevret inn løpet og hevet vannstanden ved jernbanebrua. Figur 23 - 26 viser isforholdene ved ulike tidspunkt.

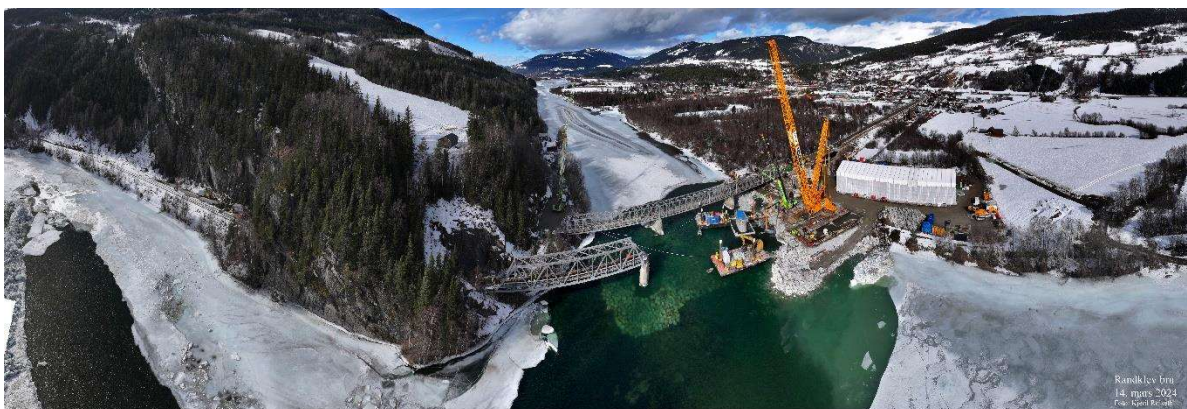
**Figur 24 Forholdene 14 mars 2024. Foto: Kjetil Rolseth**

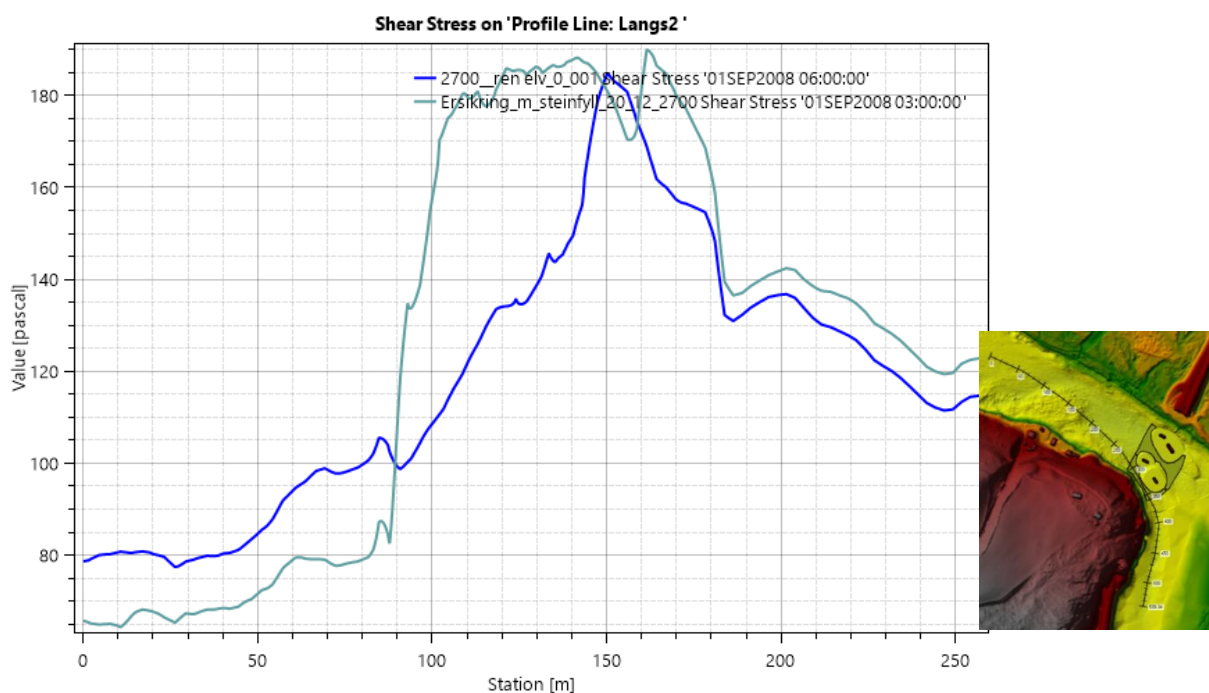
Figur 3-5. Sammenligning av skjærspenninger ved en 200-års flom i en lengdeprofil langs elva. Lengdeprofilen er svart linje i figuren til høyre plottet fra nord til sør. Blå linje er uten sikring og plastring, grønn linje er med.

Med fylling blir skjærspenningen over fyllingen lik som over den naturlige forhøyningen nedenfor tiltaksområdet uten fylling (Figur 3-5), men med maksimal skjærstress over hele plastringsarealet. Dette gir mening ettersom vi i praksis lager en lang terskel som begynner ca 50 m oppstrøms i elva sammenlignet med nåværende terskel, noe som også kommer frem i Figur 3-7.

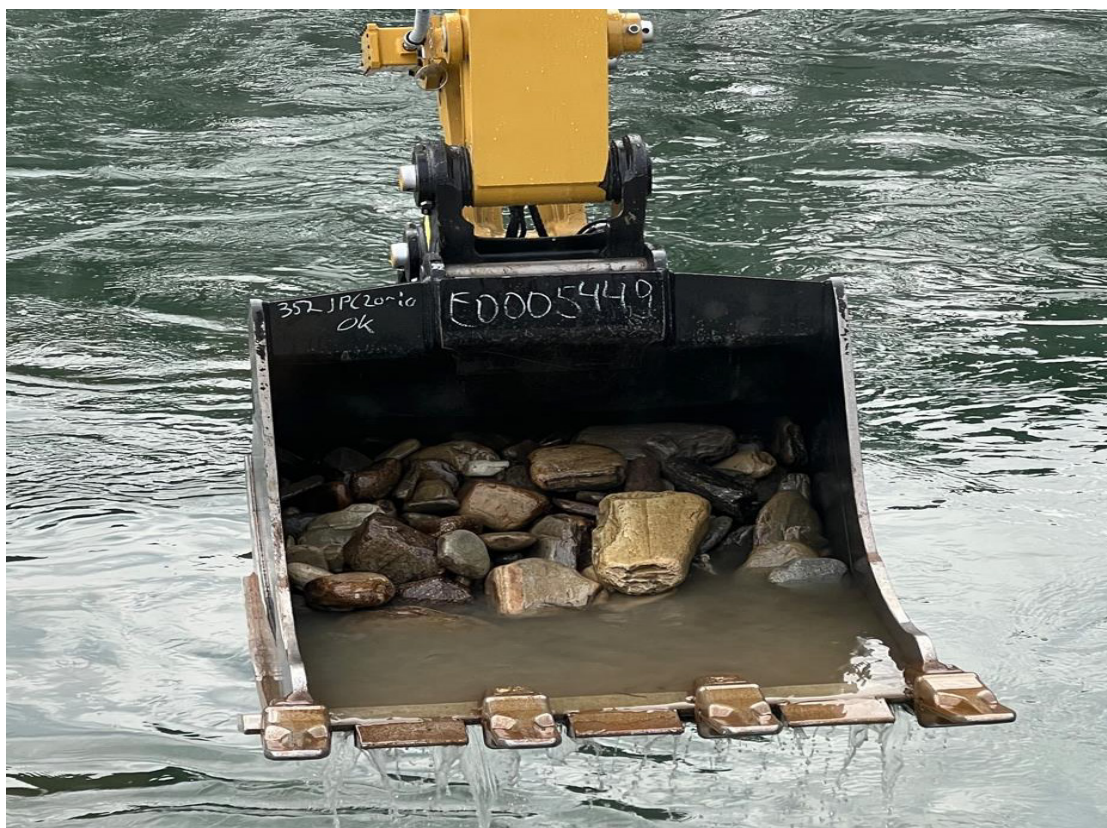
Det er lite informasjon om størrelsen av steinen som ligger på elvebunnen ved Randklev, men det må antas de er tilpasset de mange store flommene de har blitt utsatt for. Et dronebilde fra 2020 tatt av fotograf K. Rolseth gir et visst inntrykk av bunnforholdene på dette tidspunktet (Figur 17). Her ser det ut til at elvebunnen består av elvegros med steiner opptil noen desimeter i diameter. Dykkere fra Sjøentreprenøren, som har inspisert elvebunnen rundt pilar i akse 2, beskrev steinstørrelsen til å være fra appelsin til basketball størrelse. Prøvegraving ved pilar 3 viste og at bunnen er dominert av steiner med noen desimeter i diameter (Figur 18).

*Figur 18. Størrelse av materiale på elvebunnen ved pilar 3 (POM-03-A-00039)*

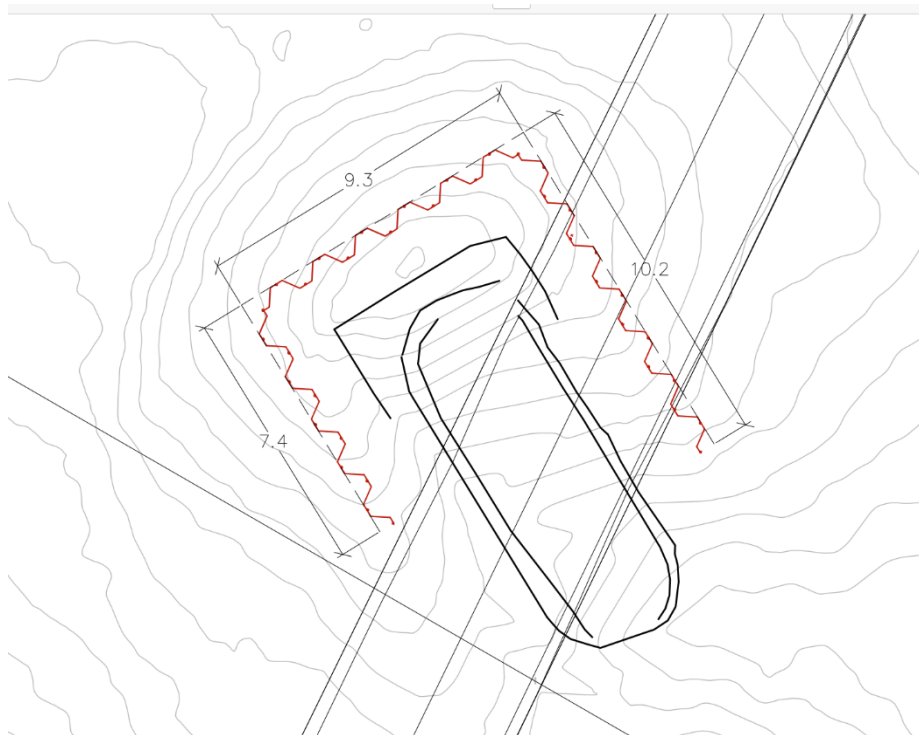
Figur 20. Utforming av spunkasse for understøping av pilar i akse 2.

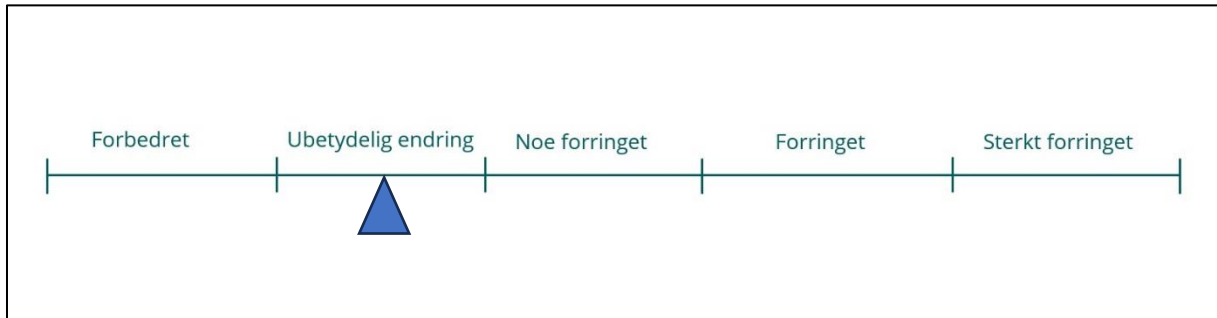
*Figur 5-7. Vurdering av virkninger for ørekytas nærings- og gytevandring tilsier at tiltaket medfører «ubetydelig endret» oppvandring til oppstrøms destinasjoner.*

avbøtende tiltak, vurderes passasjen forbi tiltaksområdet å være «ubetydelig endret» (figur 5-7).

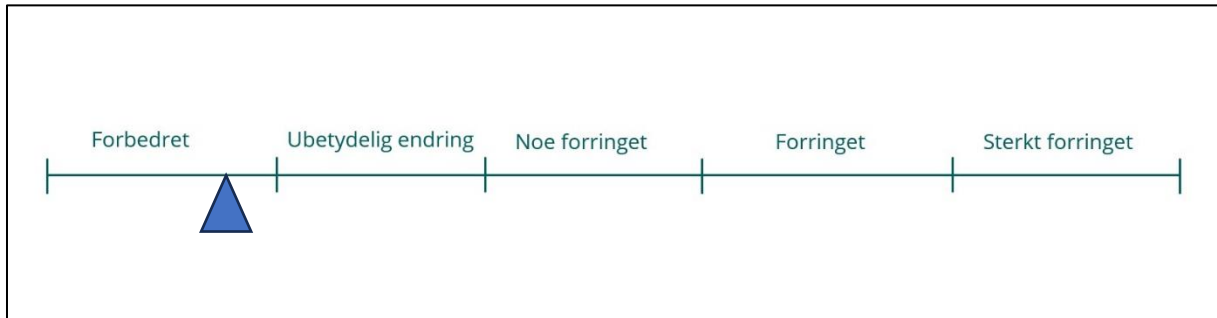
*Figur 5-12. Vurdering av virkning på tiltaksområdet på oppvekst- og ernæringsområde for ungfisk hos ørret. Tiltaksområdet endres til å få egnede forhold for ungfisk hos ørret.*

på oppvekst- og ernæringsforholdene for ørret vurderes derfor å bli noe forbedret (figur 5-12).

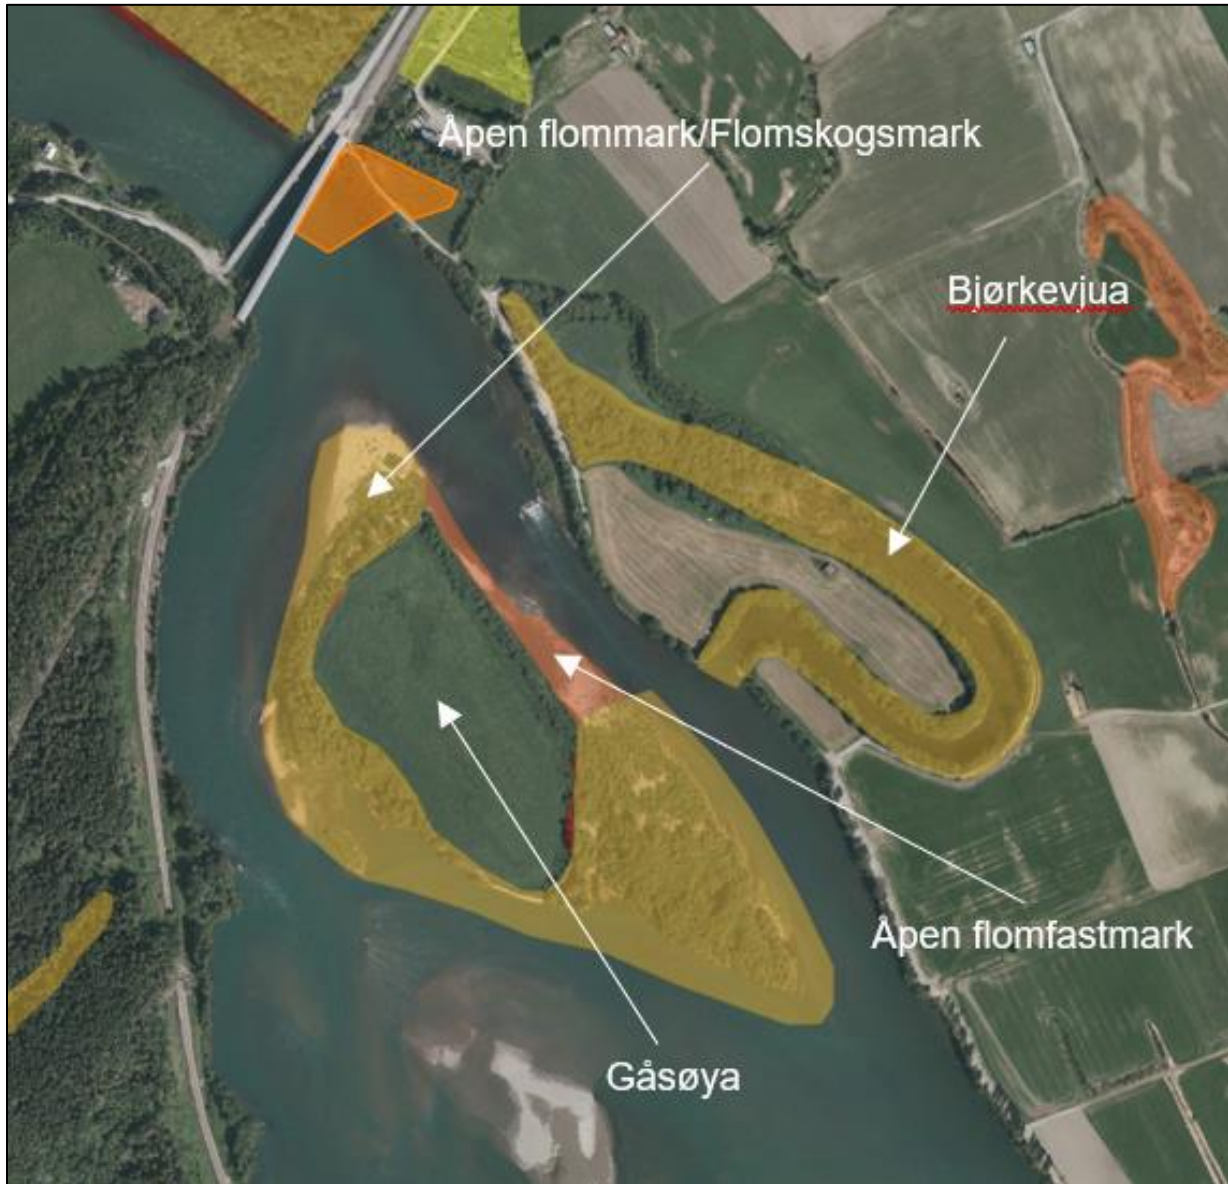
*Figur 5-14. Utsnitt av tiltaksområdet og tiltaket (oransje figur) med tilhørende registrerte naturtypelokaliteter nedstrøms Randklev bru på «land» og på Gåsøya.*

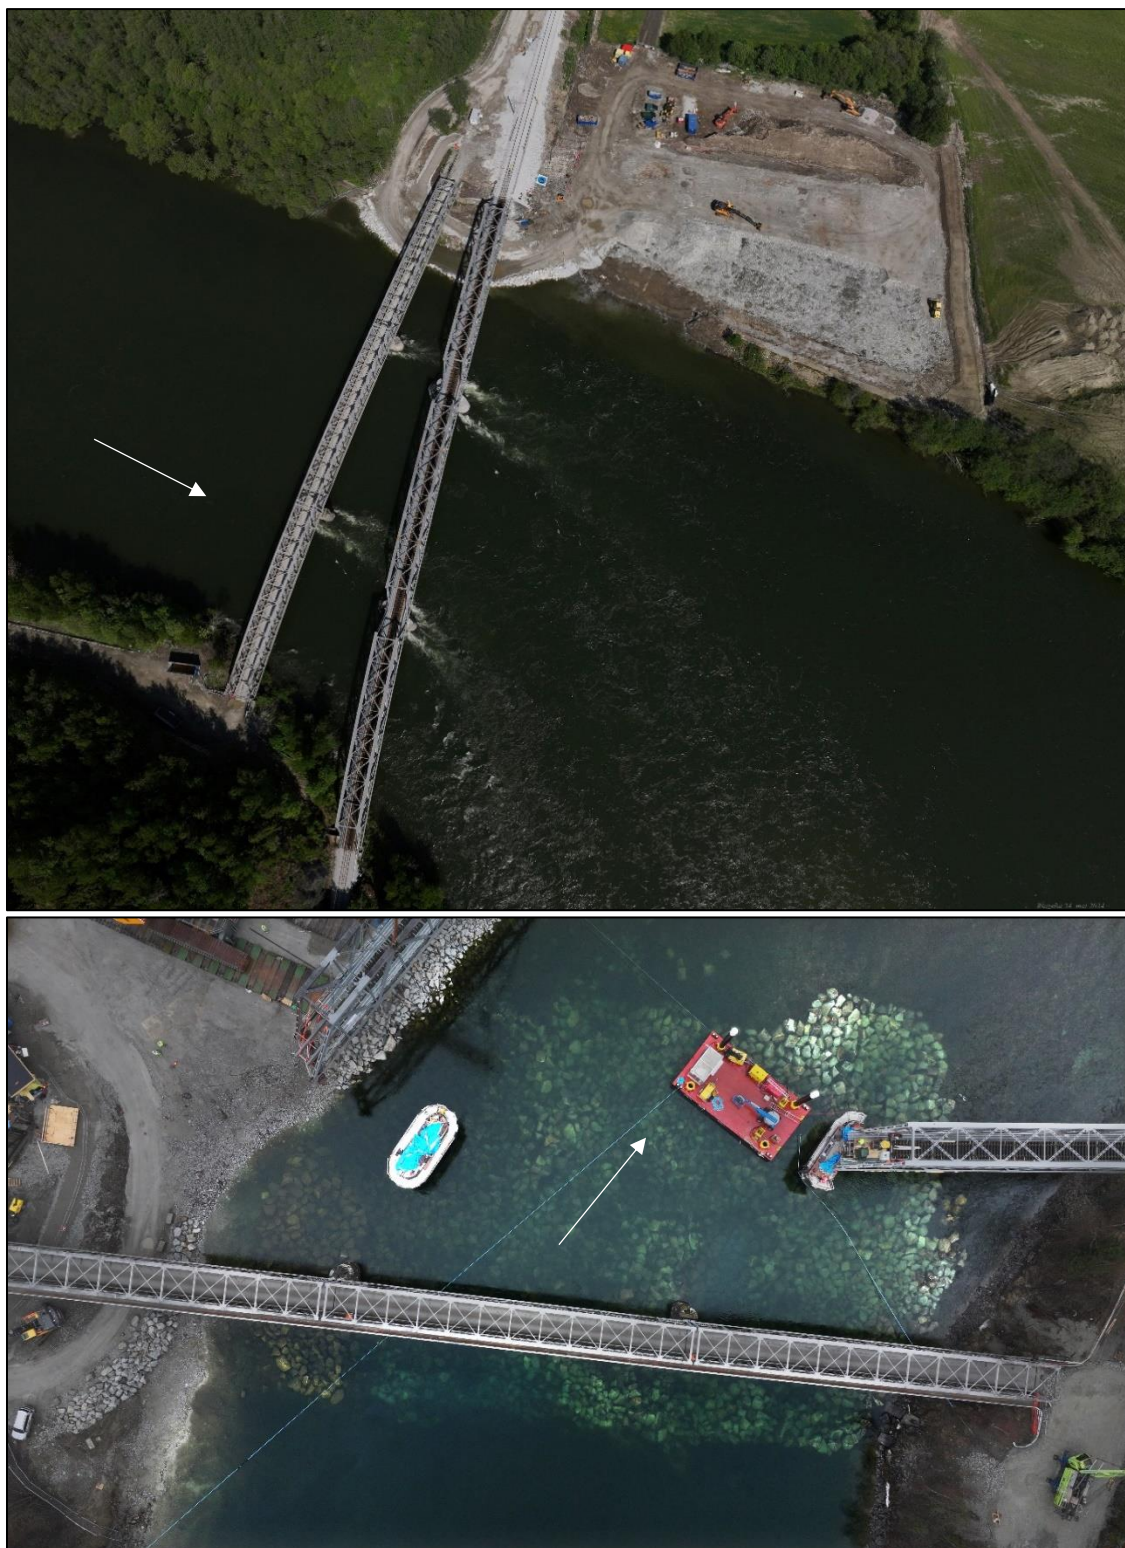
*Figur 2-2. Dronebilde av tiltakets status per 24. mai (øverst) og 27. april (nederst) 2024, der sistnevnte viser ferdig erosjonssikring med blokksteiner på elvebunn. Strømretning er indikert med hvit pil. Et samlet areal på om lag 5000 m<sup>2</sup> er plastret med stor blokkstein på elvebunn under Randklevsbruene og området nedstrøms. Foto: K. Rolseth.*

Influensområdet defineres til Losnavatnets nordre ende (Fåvangdeltaet) og opp til Harpefoss (figur 2-1), der det er godt kjent at det foregår omfattende fiskevandring. Influensområdet strekker seg videre helt ned til Mjøsa, ettersom mjøsørret bruker Lågen opp til Harpefoss som gyte- og oppvekstelv. Tiltakets status per 24. mai og 27. april 2024 er vist i figur 2-2.

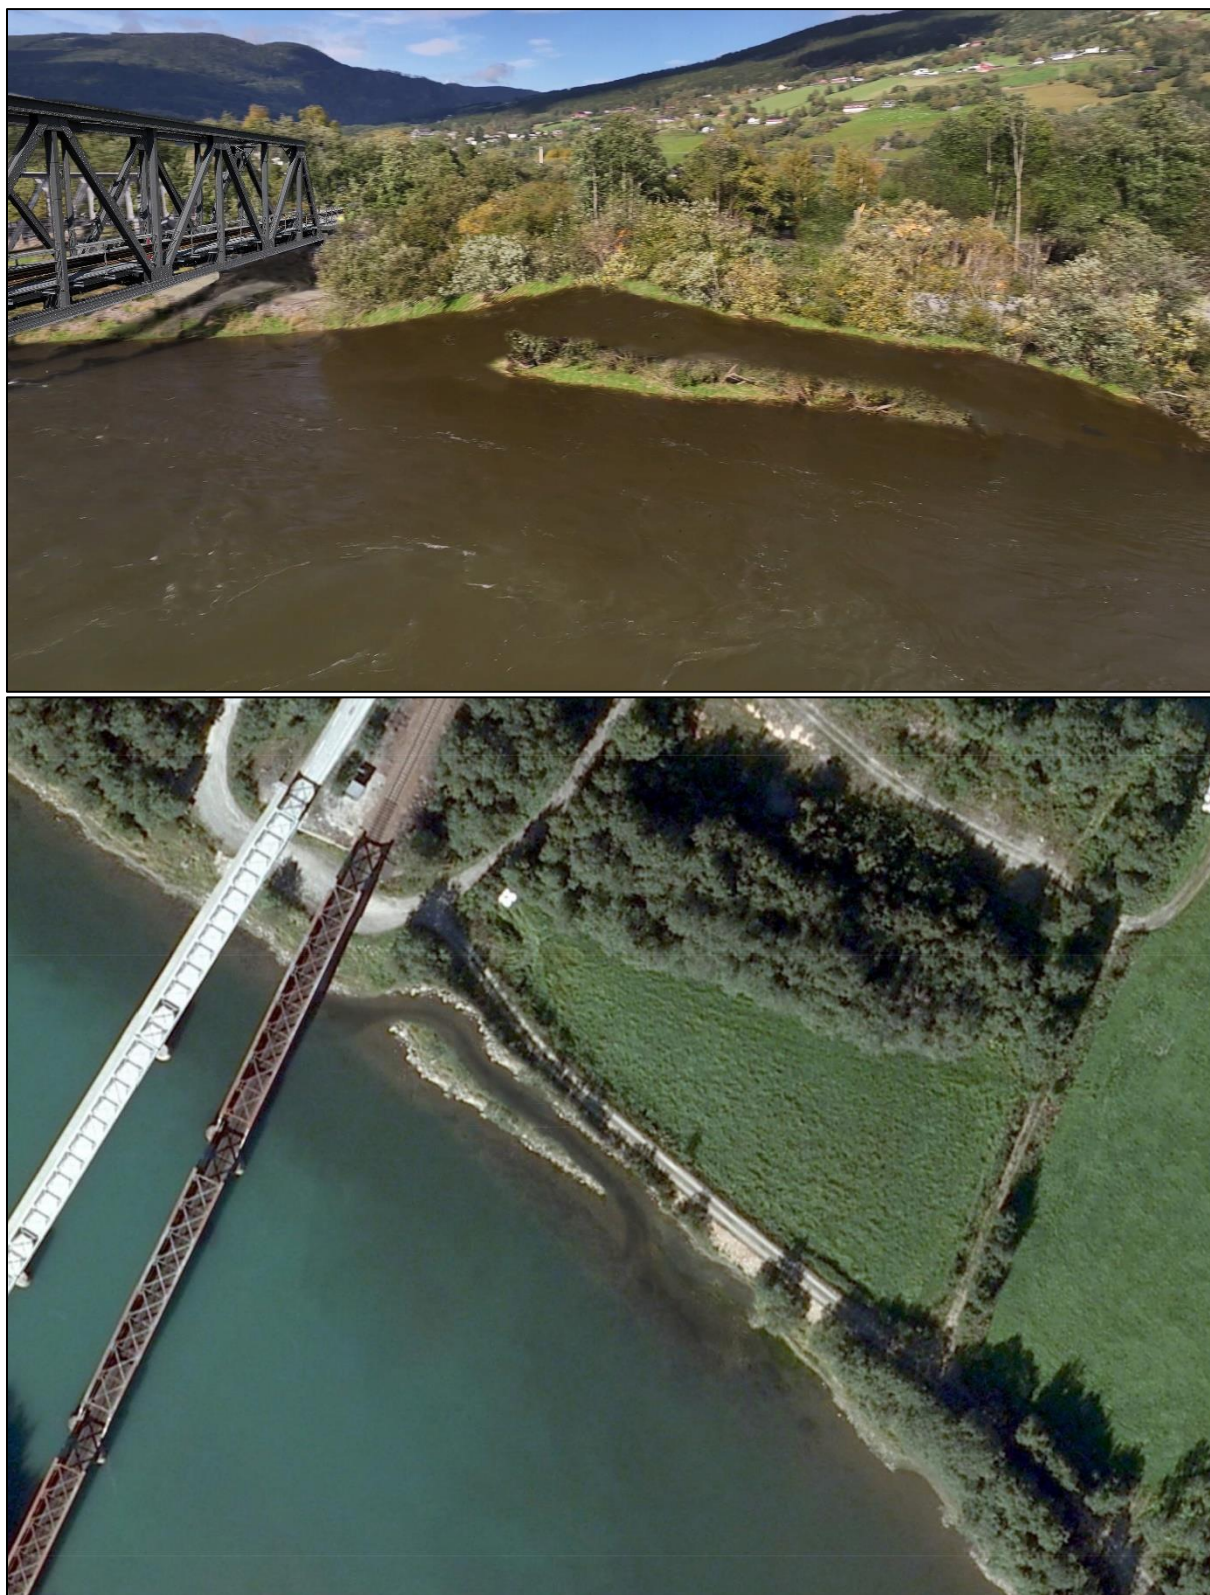
*Figur 3-2. To illustrasjoner av tiltak 1. Kilde: K. Rolseth.*

Tiltak 1 omfatter etablering av en bakevje og et kanalløp for å skape en forlengelse av vandringspassasje for fisk i løpet langs østsiden av Gåsøya og opp til den opprinnelige vika mellom elva og grusvegen på østsiden av elven (figur 3-1). Området vil kunne fungere som miljøberikelse for både fauna og flora. I tillegg vil den, som nevnt, fungere som en innledende del av fiskepassasje under bruene på østsiden (sammen med utlegging av store blokksteiner langs elvebredden, se tiltak 3). Tiltaket tar utgangspunkt i områdets utforming før flommen Hans i august 2023 (grunnlagsbildet til figur 3-2).
