# Områdestabilitet Valle Torg – Innspurten 15

Helsfyr Atrium AS

Vurdering av områdestabilitet

DOKUMENTKODE: 10263068-01-RIG-RAP-001

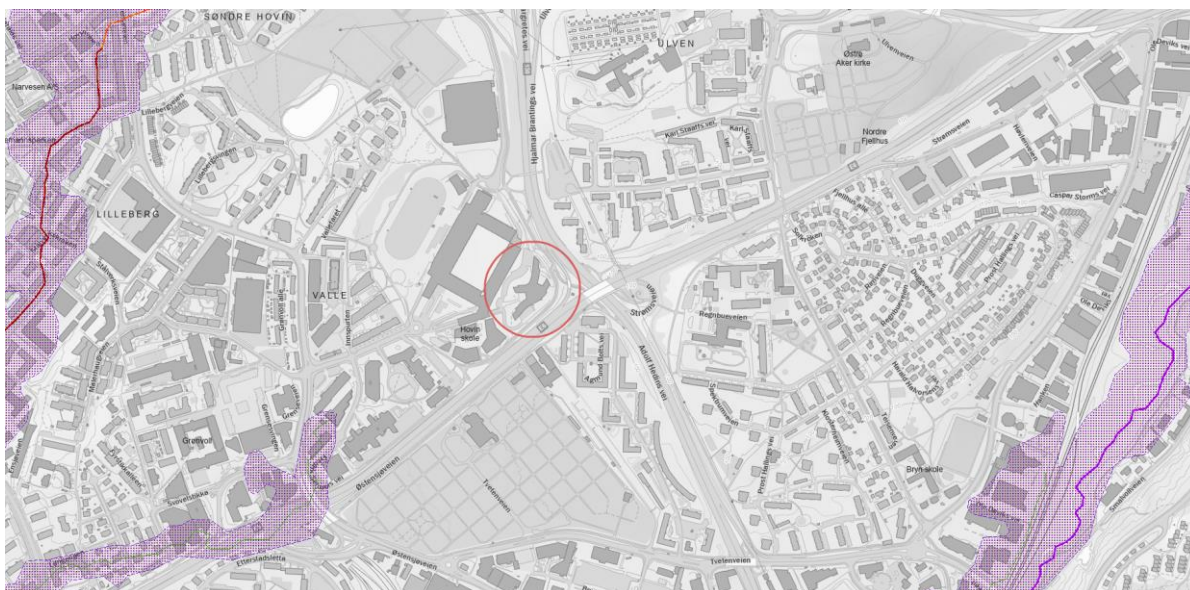
Figur 5-1: Aktsomhetsområde for flom [atlas.nve.no]. Prosjektområdet er markert med rødt sirkel.

Figur 5-1 viser aktsomhetsområde for flom og er hentet fra kartverket til NVE atlas. Som vist i figuren, ligger prosjektområdet ved Valle torg godt utenfor aktsomhetsområdet for flom. Det er heller ikke relevant med vurderinger ang. erosjon.

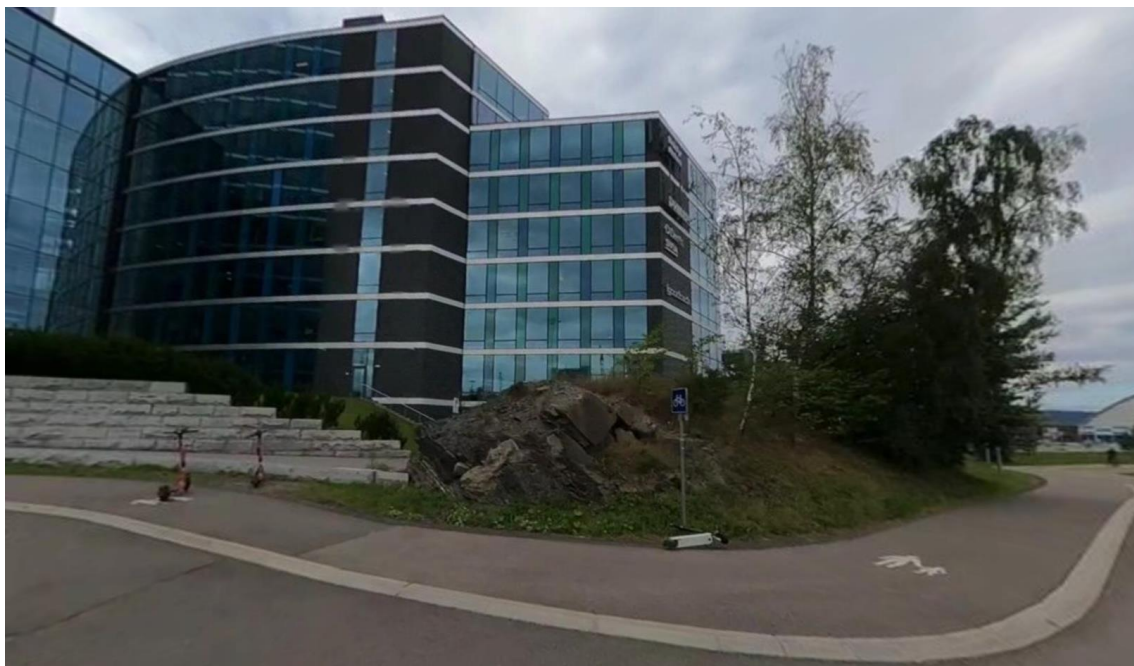
Figur 6-5: Bergblotning nordøst for tiltaksområdet [mapillary.com]. Eksisterende bebyggelse ved Innspurten 15 kan sees i bakgrunnen.

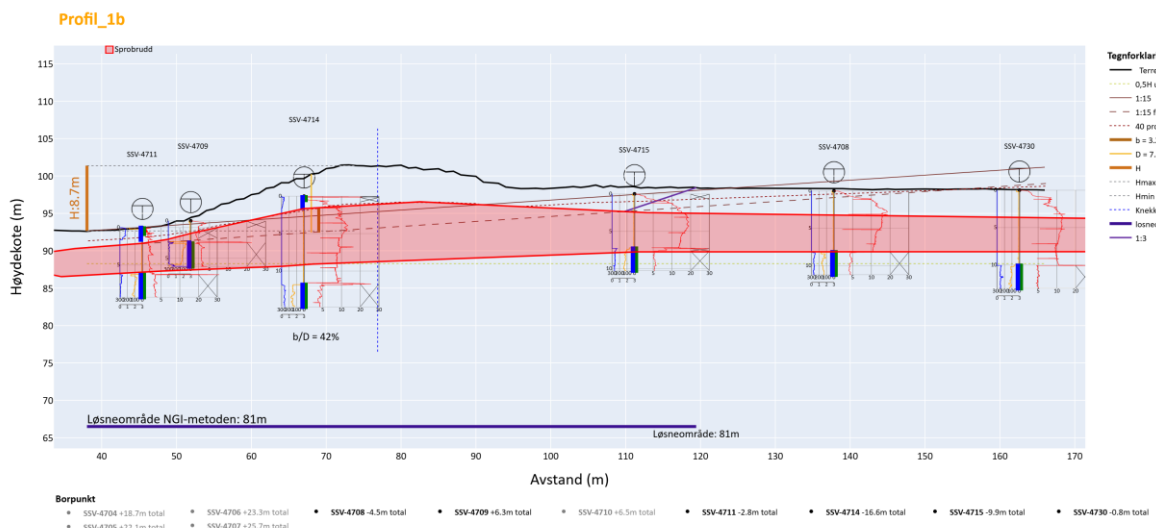
Figur 6-9: Antatt kritisk profil, Profil\_1b, med tolket beliggenhet av sprøbruddmateriale.

Med konservative vurderinger kan det ikke utelukkes retrogressiv skredmekanisme i profilene, men på grunn av topografien mellom skråningen og tiltaksområdet er det vurdert lite sannsynlig at et potensielt skred kan nå tiltaket.
