## Sølfast Park – Boliger Drammen

Kvikkleireutredning etter NVE 1/2019

Detaljprosjekt

Dokumentnr. 21351-RIG03

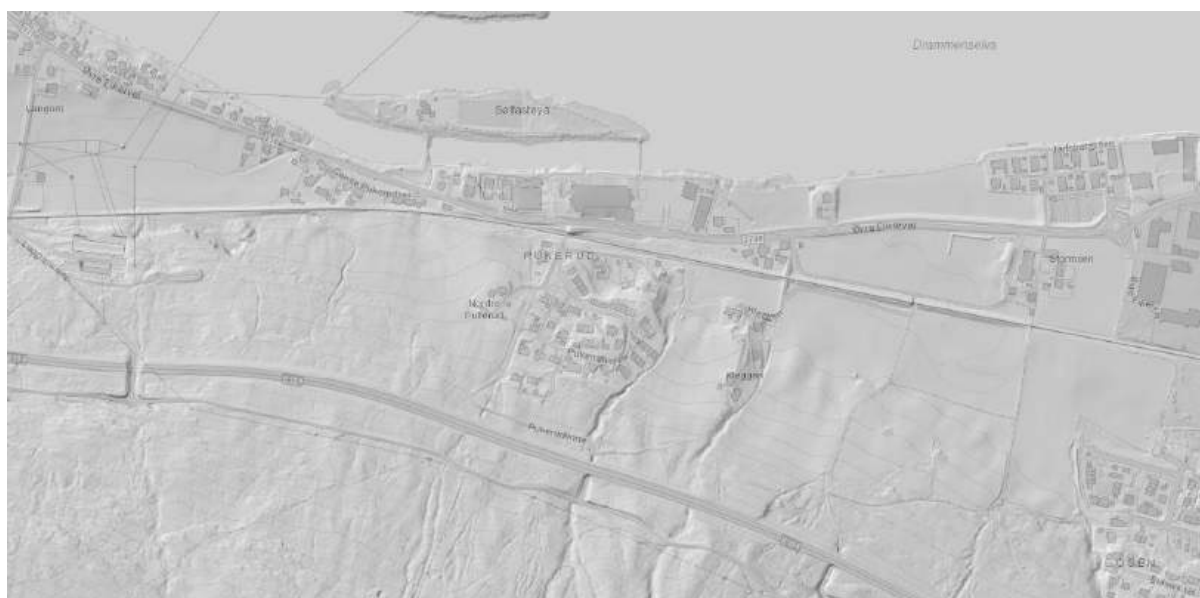
Figur 4: Relieffkart hentet fra atlas.nve.no den 16.3.2022. Terrenget heller nedover mot Drammenselva i nord.

Figur 4 viser relieffkart over området. Terrenget heller nedover mot Drammenselva i nord. Det meste av området har en helning på 6-10 grader (se Figur 5), som tilsvarer ca. 1:10-1:6. Dette er bratt nok til at et områdeskred kan utløses.

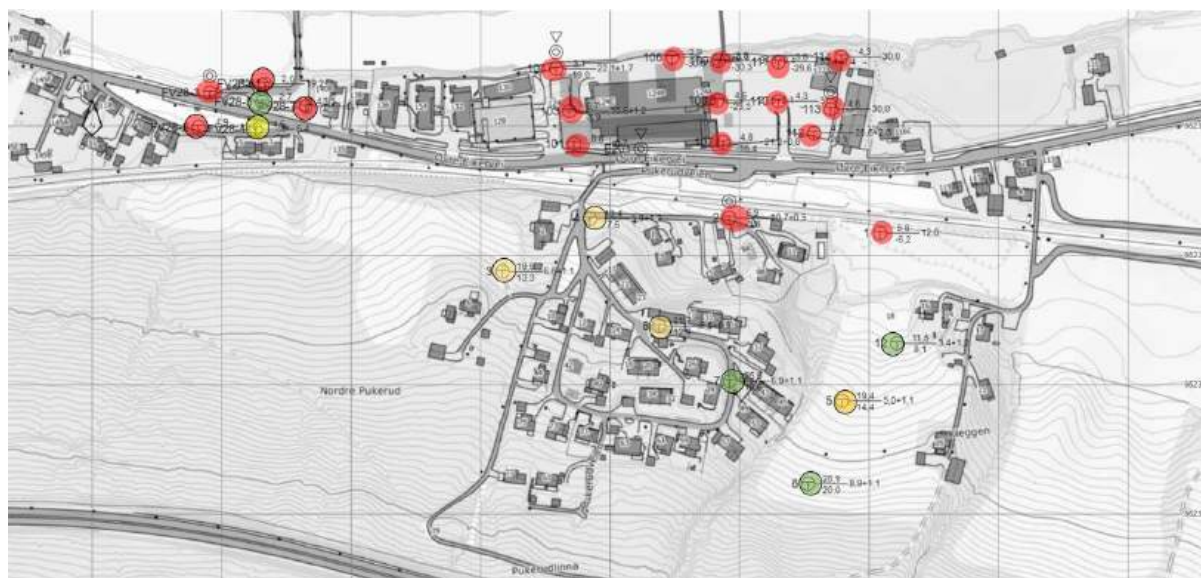
Figur 9: Oversikt over borer og funn av sprøbruddmateriale fra geoteknisk rapport utarbeidet av Grunnteknikk AS (2) og Statens Vegvesen (6). Rød = bekreftet sprøbruddmateriale, Gul = ikke avklart hvorvidt det er sprøbrudd, Grønn = tolket/bekreftet ikke sprøbruddmateriale.

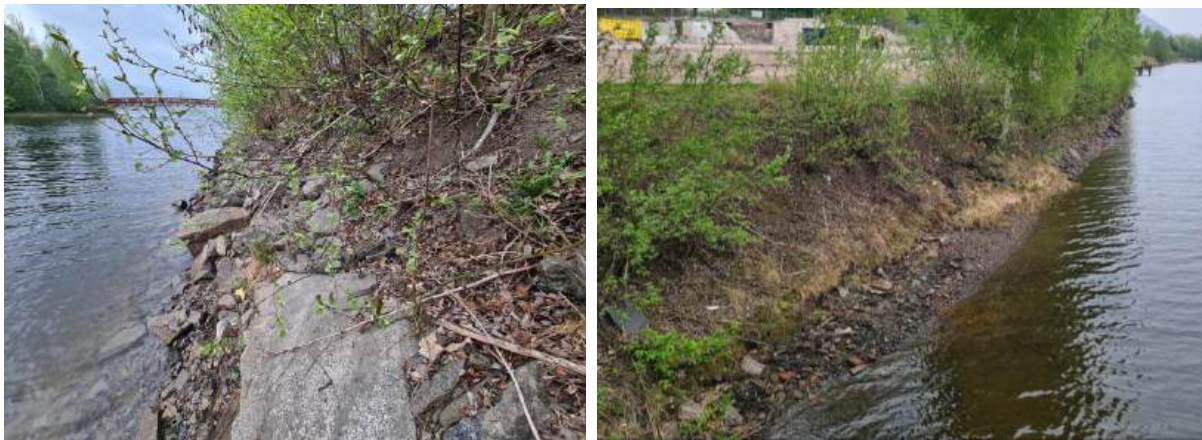
*Figur 10: Forhold i vannkanten nord for tiltaksområdet. Bilder tatt 10.5.2022.*

Elvebredden mot Drammenselva er identifisert som mest kritisk med tanke på erosjon. I skråningen ned mot elva er det observert grove masser, stort sett grus til blokk, se Figur 10. Det ble observert noen bøyde trær langs elva. Dette er mulige indikatorer på tidligere og pågående erosjon, men det må uansett forventes av krypbevegelser i en relativt bratt skråning av friksjonsmasser. Det er ikke observert åpne leirmasser i vannkanten.

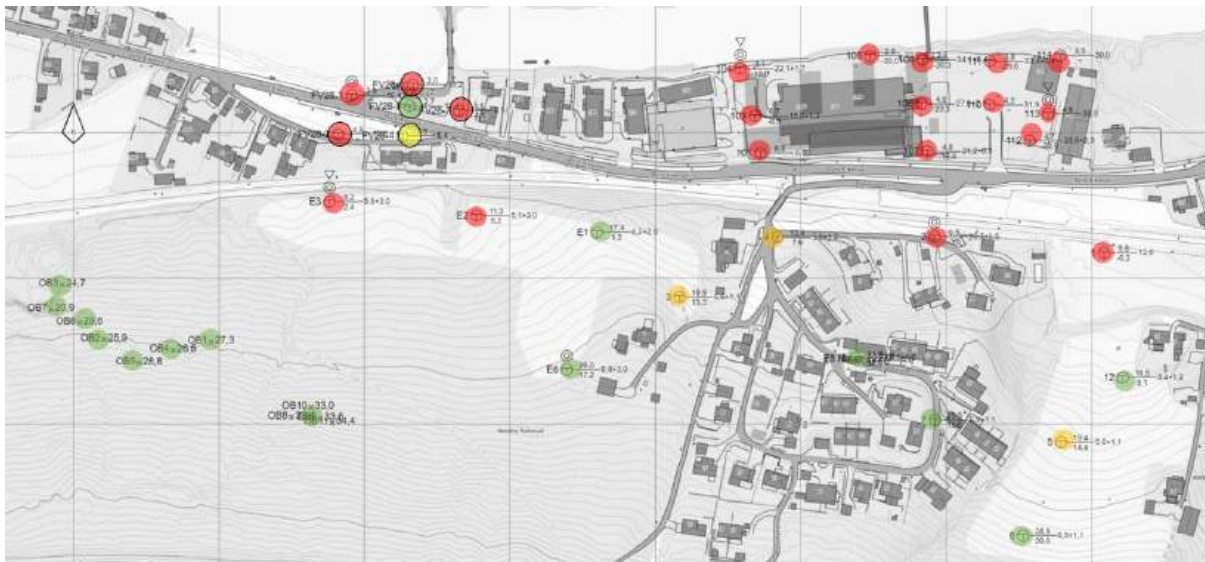
Figur 11: Utklipp fra situasjonsplan over området. Posisjoner for grunnundersøkelser er markert med rød, gul og grønn. Rød=indikerer sprøbrudd, gul=kan ikke avkrefte sprøbrudd, grønn=sprøbruddmateriale avkreftet.

I 2022 ble det utført supplerende grunnundersøkelser av Lingen Grunnboring. Disse er rapportert av ERA Geo i 21351-RIG04 Geoteknisk datarapport. Figur 11 **Error! Reference source not found.** viser en sammenstilling av tidligere og supplerende grunnundersøkelser i sonen. Det er markert om grunnundersøkelsene indikerer sprøbruddmateriale (rød), usikkert (gul) eller avkreftet sprøbruddmateriale (grønn).

Det ble observert berg i dagen i flere posisjoner i sørvest, og sonen kan derfor avgrenses her. Det ble gjort prøvetaking i E6, mot sør, som avkrefter sprøbruddmateriale. Det ble også tatt representative prøver i E8 (samme posisjon som posisjon 8 fra tidligere grunnundersøkelser). Prøvene avkrefter sprøbruddmateriale i denne posisjonen, og posisjonen er markert som grønn i Figur 11.

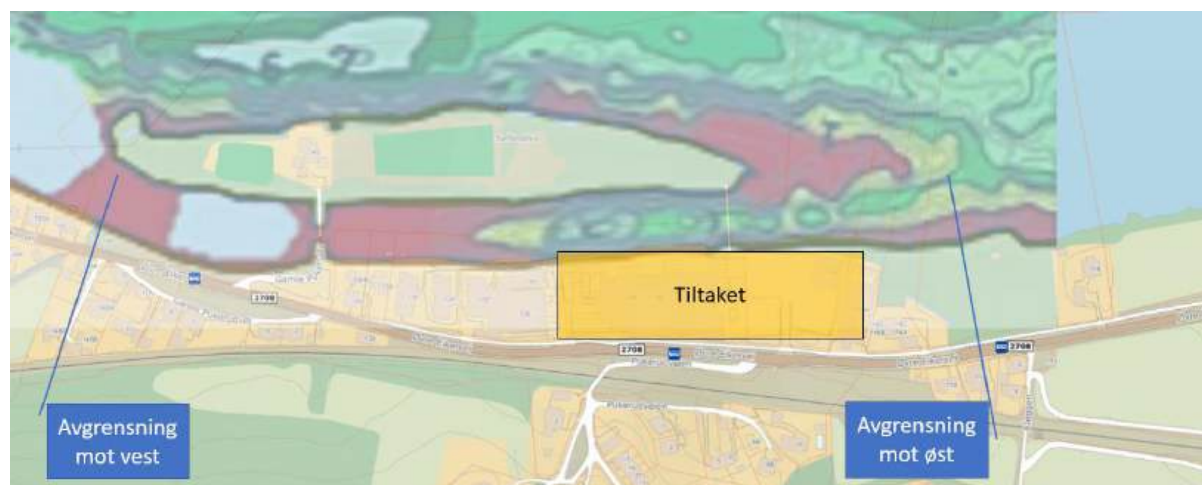
Figur 12: Utsnitt fra kart.finn.no med dybdekart fra dybdedata.no lagt oppå. Plassering av snitt for avgrensning av sonen mot øst og vest er tegnet inn i blått. Tiltakets plassering er markert i gult.

Faresonene er avgrenset mot øst og vest basert på topografi. Figur 12 viser plassering av disse avgrensningene. Mot sør er sonen avgrenset ved at grunnundersøkelser viser masser uten sprøbruddoppførsel.

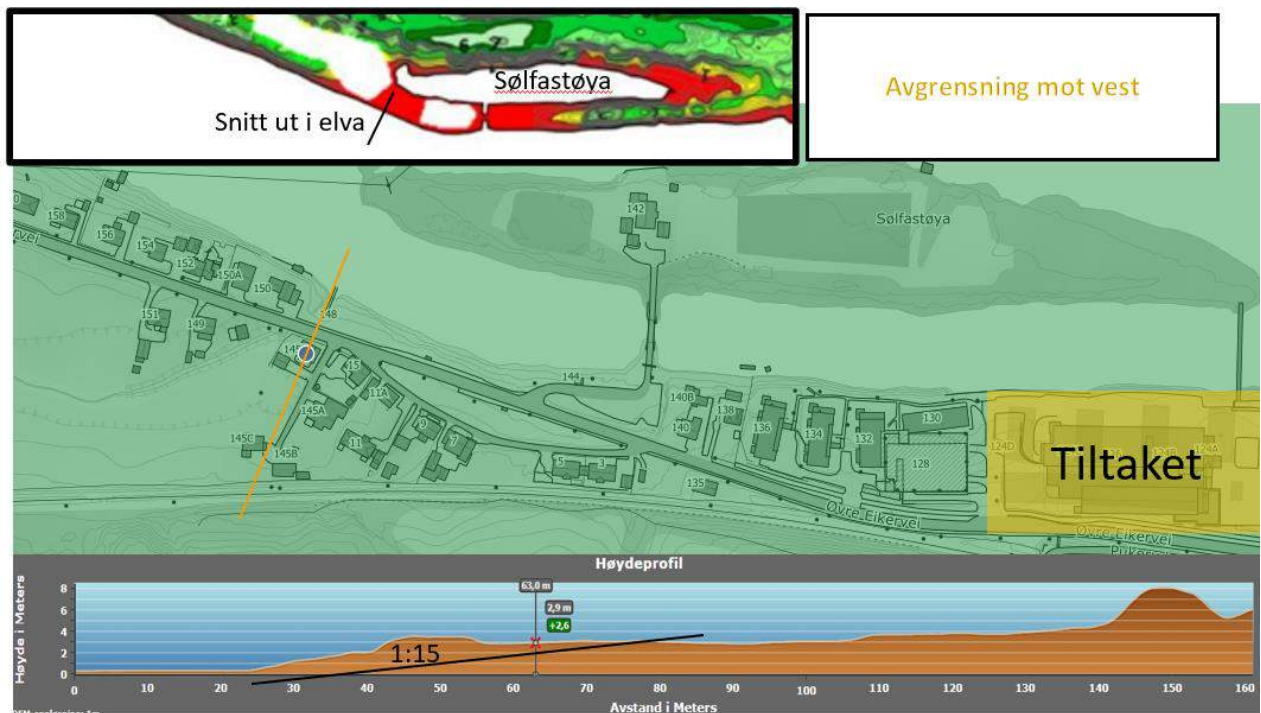
Figur 13: Snitt for avgrensning mot vest. Hentet fra [hoydedata.no](https://www.hoydedata.no) i mars 2022. Øverst er det bilde fra dybdekartlegging i elva og markert hvor snittet går ut i elva. Dybdekartet viser en dybde på maks 1 m.

Det er trukket et snitt et stykke vest for tiltaket, se **Figur 13**. Fra elva går det en skråning opp til et platå ca. 2,6 m høyere enn elva. Dybden på elva er maks 1 m, ifølge dybdekartleggingen. Total høydeforskjell er dermed mindre enn 5 m, og dette snittet vil ikke inngå i et løснеområde for områdeskred.

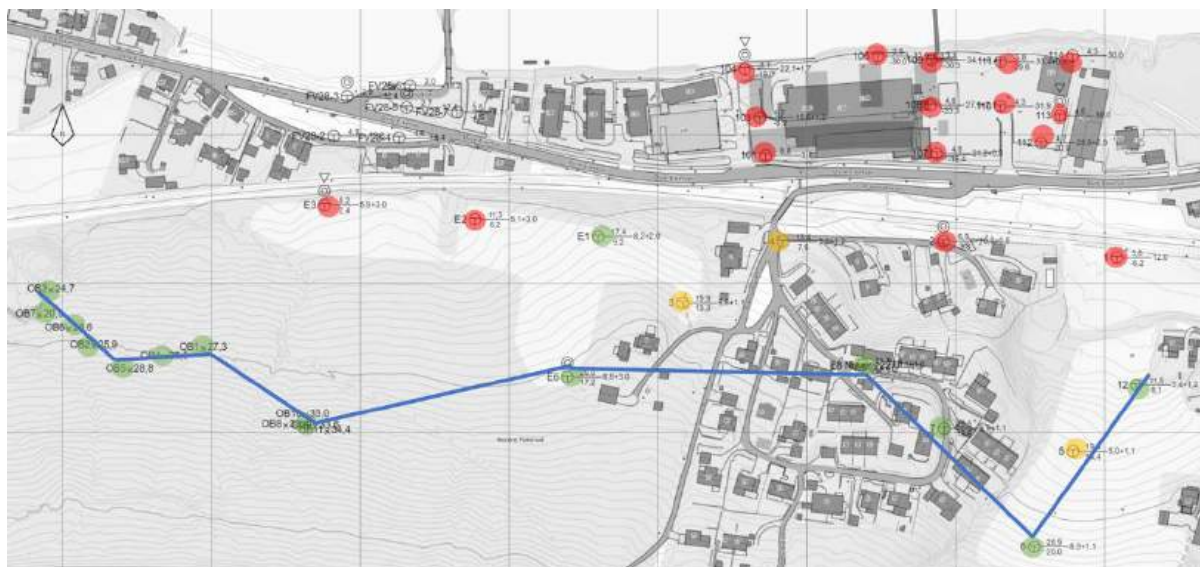
Figur 15: Avgrensning av kvikkleiresonen mot sør er markert med blå strek.

Det er gjort grunnundersøkelser som avkrefter sprøbruddmateriale i sør. I tillegg er det funnet berg i dagen i sørvest. Dette utgjør avgrensningen av kvikkleiresonen mot sør.

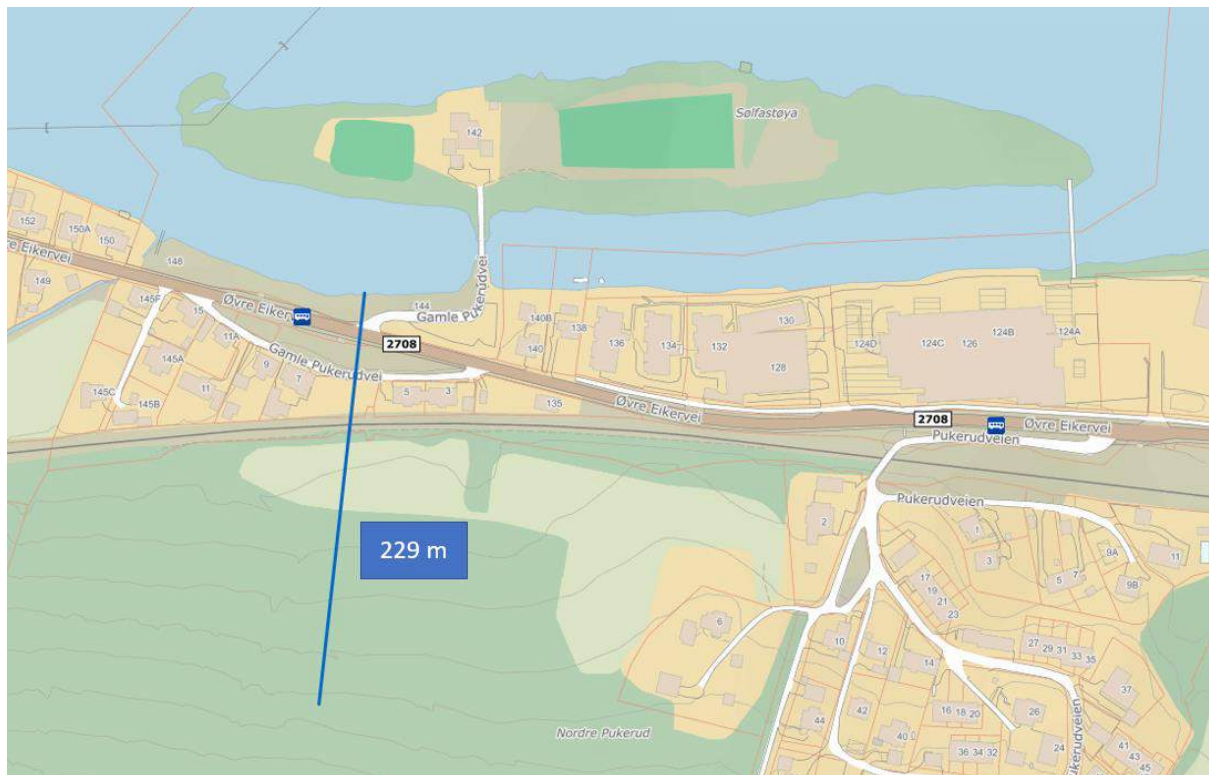
Figur 17: Avstand fra OB9 til Drammenselva er ca. 229 m.

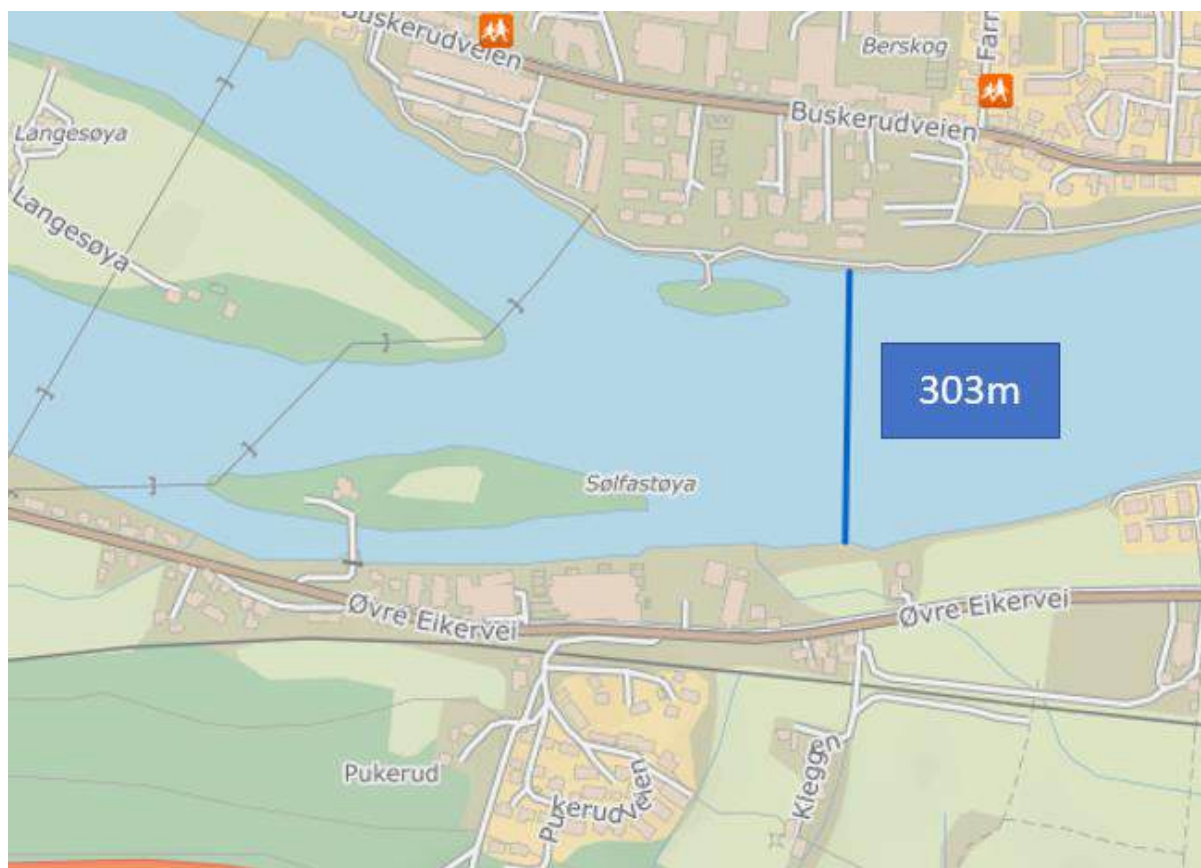
Figur 18: Bredden av Drammenselva er 303 m.

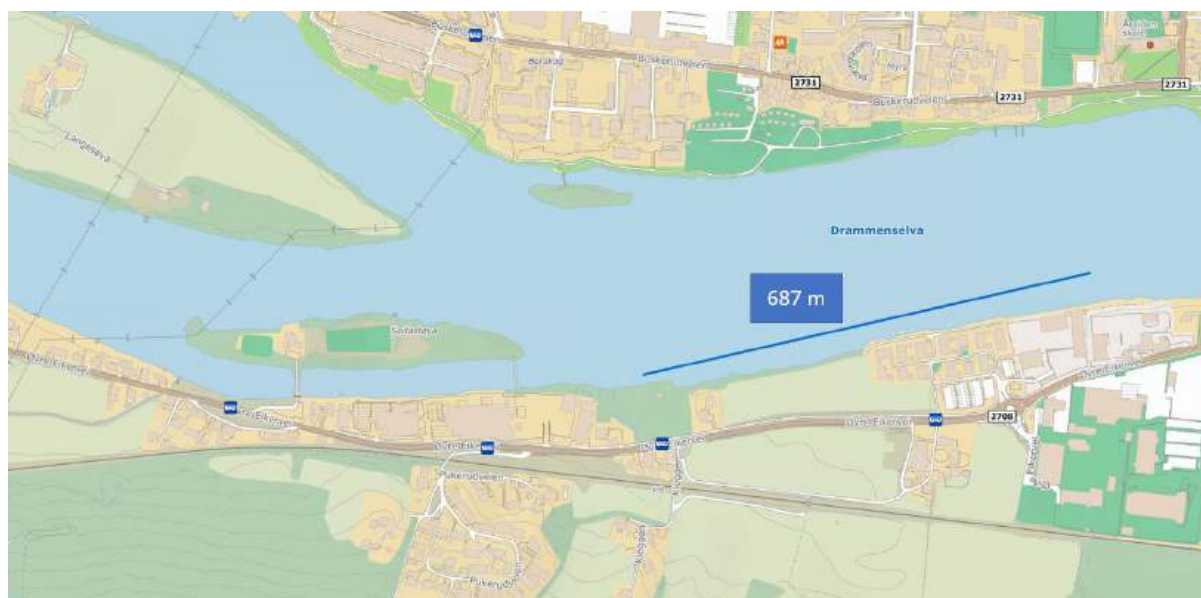
Figur 19: Maksimal lengde av utløpsområdet er 687 m. Figuren viser en avstand på 687 m nedover i Drammenselva, målt fra østlig del av løsneområdet. Kilde: kart.finn.no den 17.6.2022.
