## **Søknadsbrev**

### **Søknad om konsesjon for permanente tiltak i vassdrag**

Bane NOR ønsker å gjennomføre tiltak i Otta elv i Sel kommune i Innlandet fylke ifm. stabilisering av Otta jernbanebru, og søker herved om følgende tillatelser:

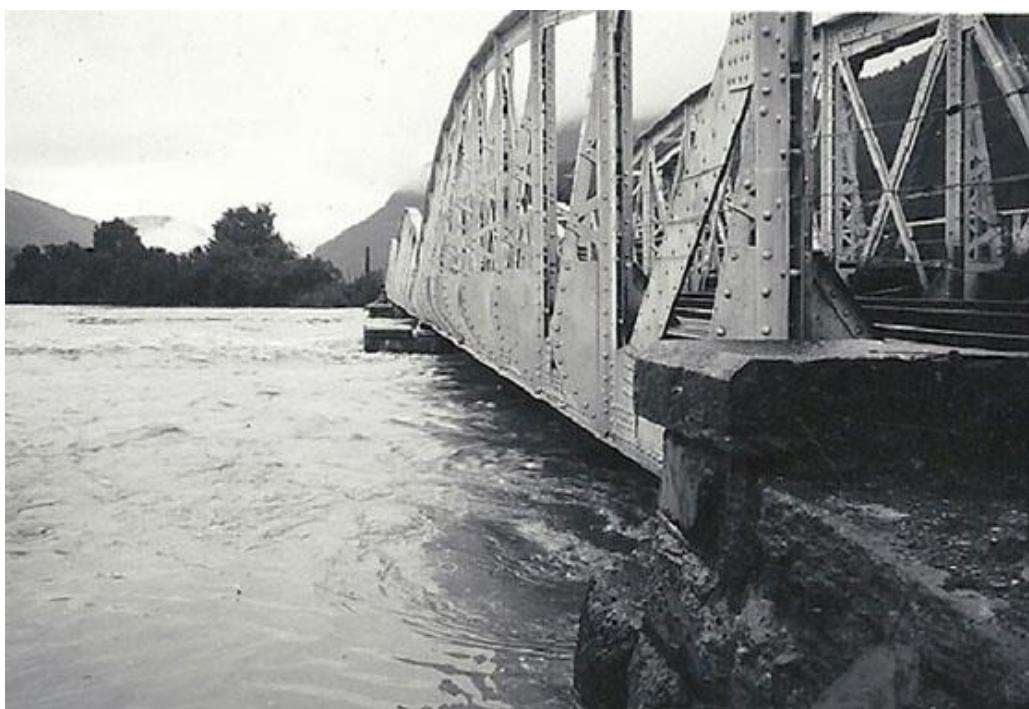
Figur 1-6. Historisk bilde av Otta jernbanebru under flommen i 1938 [3].

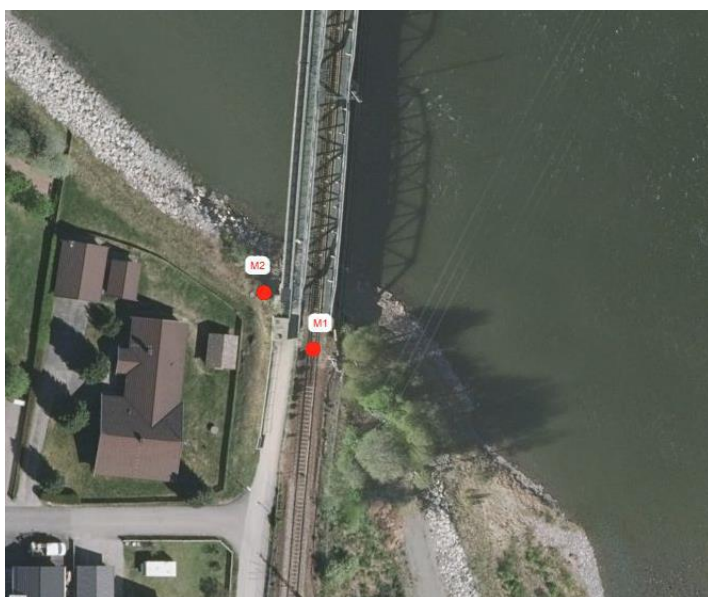
Figur 4-1. Plassering av prøvepunkt ved gjennomføring av miljøteknisk grunnundersøkelse.

Det er blitt gjennomført en miljøteknisk grunnundersøkelse for å avdekke eventuell forurensning i masser som skal graves opp i forbindelse med forsterkning av landkaret. Det ble tatt prøver fra to prøvepunkt – det ene direkte under toglinja rett sør for landkaret (M1, Figur 4-1), og det andre vest for landkaret (M2, Figur 4-1). Det ble i tillegg tatt en separat prøve av finstoffet rundt ballastpukken (øvre 10 cm) i prøvepunkt M1. Under toglinja ble det påvist forurensning tilsvarende tilstandsklasse 3 i massene i de 10 øvre cm. Det ble ikke påvist forurensning ved prøvepunkt M2.
