Dato: 11.09.20  
Dokumentnr: 114759tn1 rev A  
Prosjekt: 114759  
Utarbeidet av: Anders Bentsen  
Kontrollert av: Erik Skredsvig/Olav Frydenberg

## Modum. Strandgata 2 Åmot

### Områdestabilitet

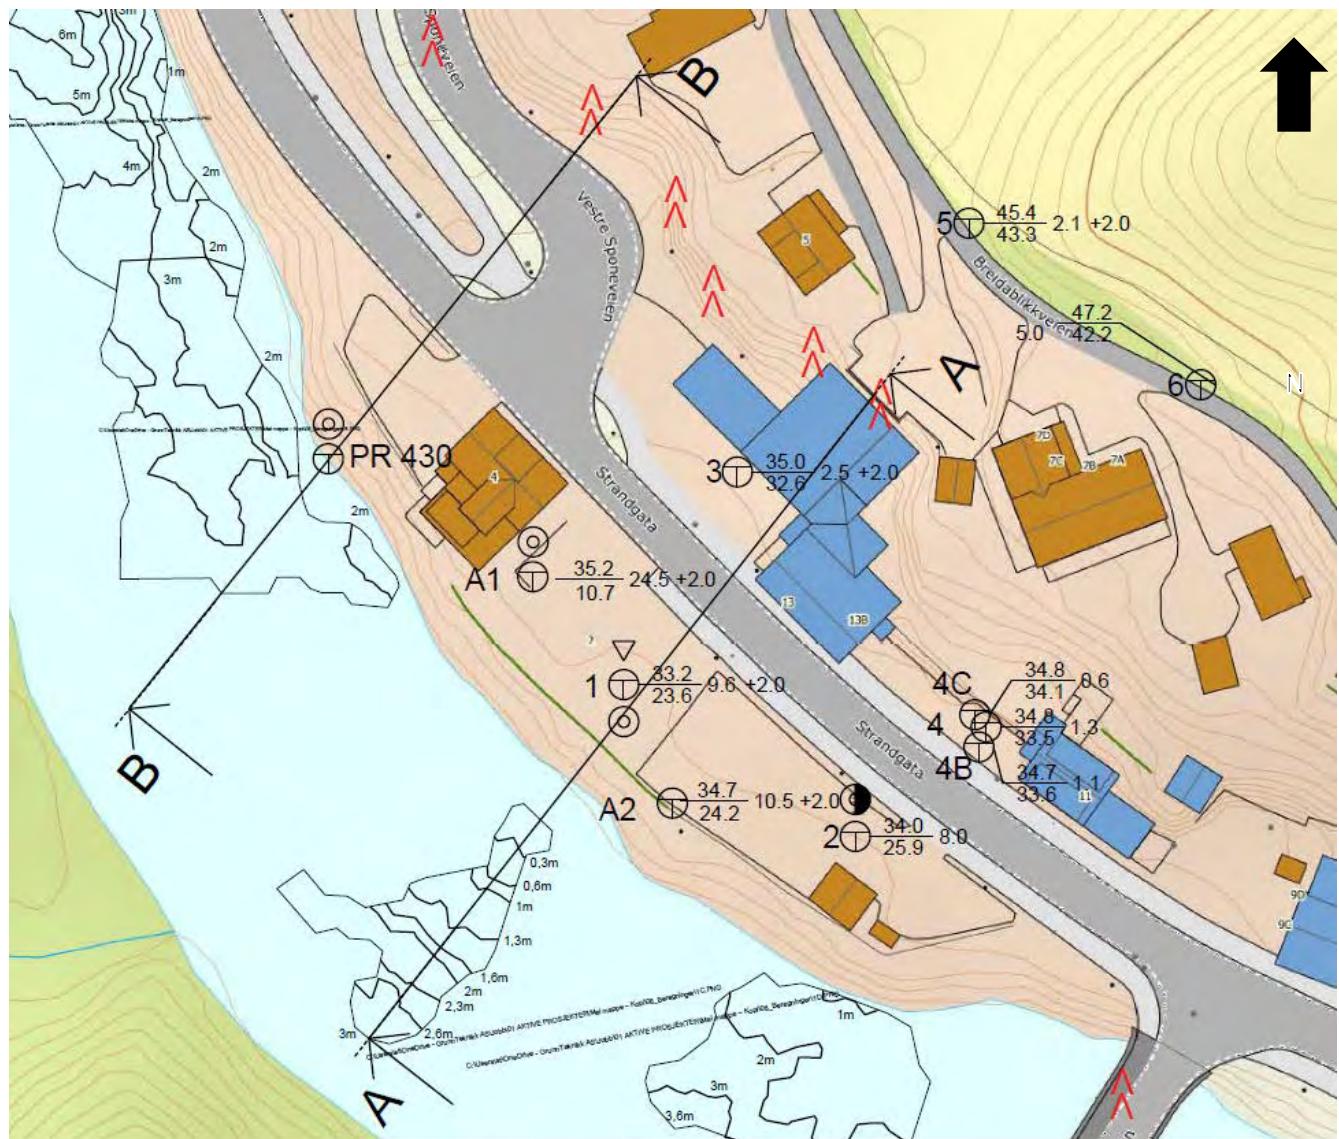
Figur 2: Viser utsnitt av tegning 114759-2 med profil A og B samt digitaliserte borpunkter fra ref. [1] og [3].

Nedenfor er det listet opp rapporter som inneholder geotekniske undersøkelser. Disse er digitaliserer på plankart og vist i figur 3.

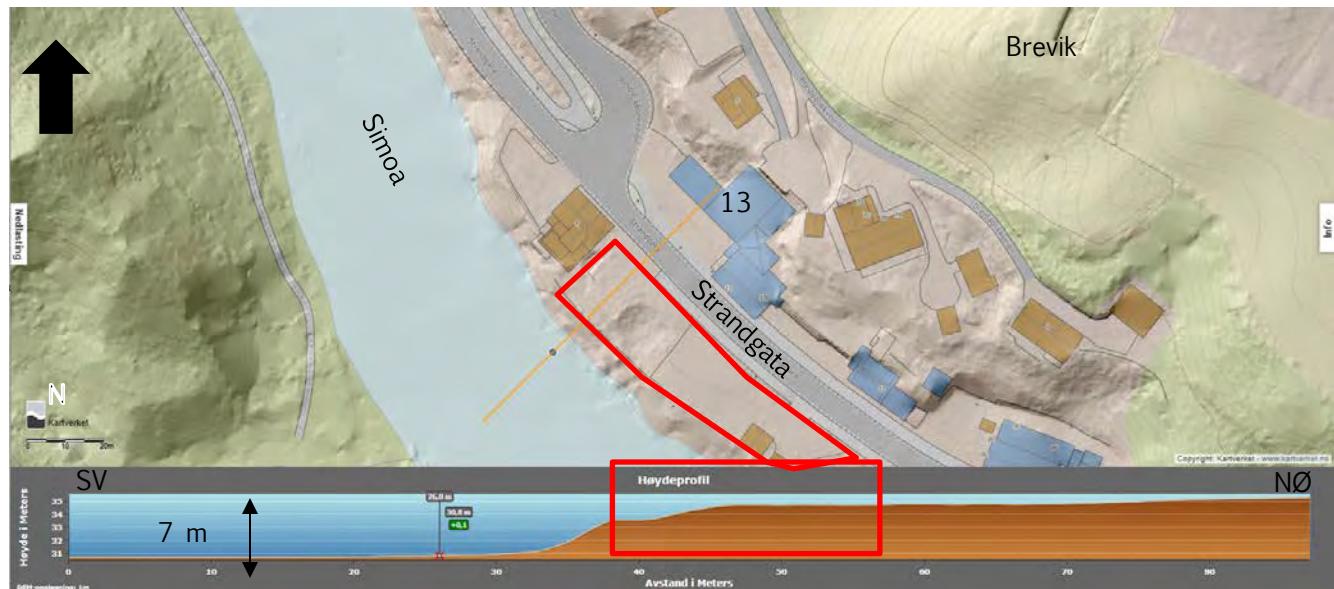
Figur 3: Kartutsnitt fra [www.hoydedata.no](http://www.hoydedata.no) med kritisk profil A som strekker seg fra Simoa i sørvest til fjell bak Strandgata 13 (Rv287) i nordøst. Avmerket rødt område viser den aktuelle tomta.

Dybder i Simoa er kartlagt med sonar på fiskestang fra land. Resultatene er vist på bortplan 114759-2 i dybder fra kote +30,7 (se figur 3). Dybder i elva varierer fra ca. 0,3 m langs kanten på nordsiden til ca. 3,6 m midt i elva målt fra vannspeilet (kote +30,7) på den aktuelle dagen. Pga. tykk vegetasjon langs med elva, som gir dårlig satellitt signal, er kun deler av bunnen kartlagt.

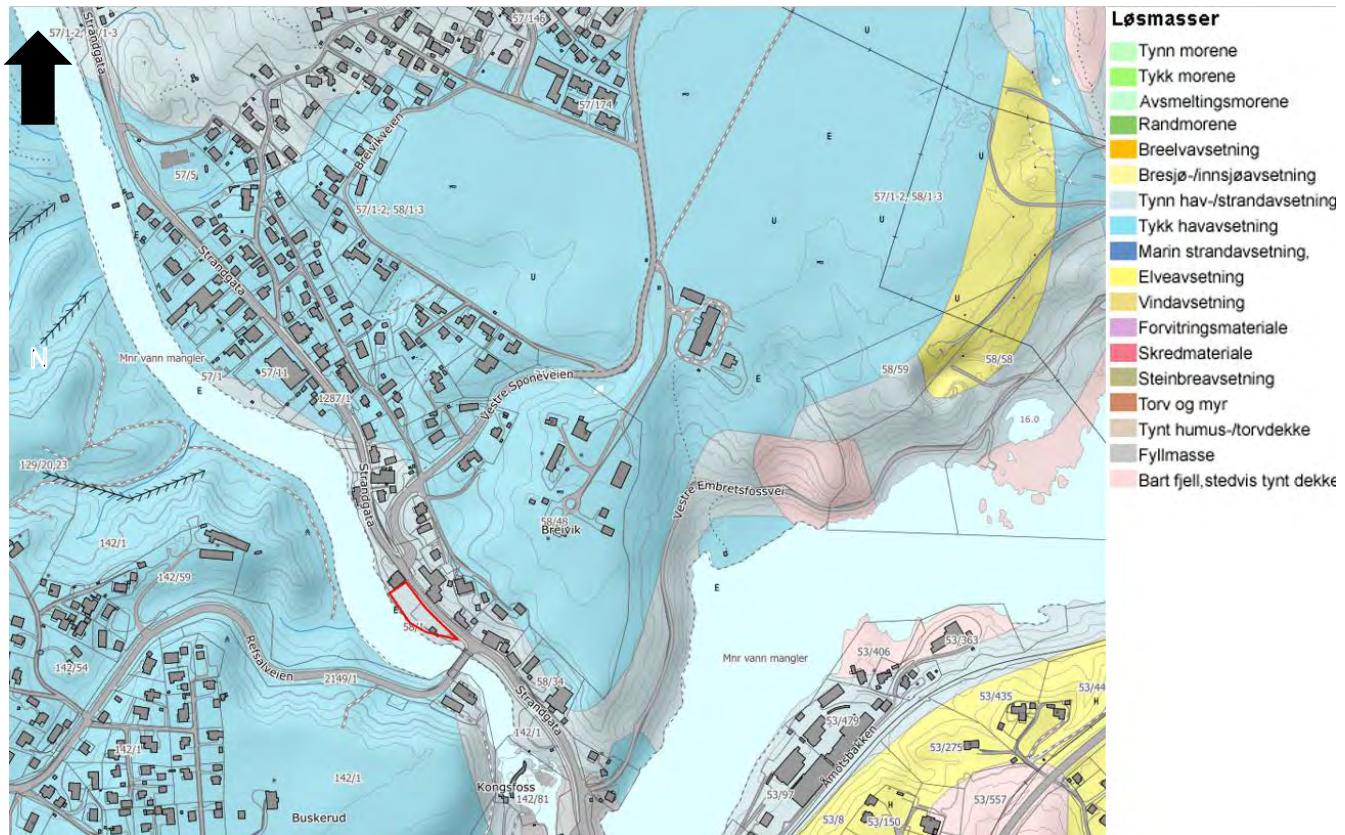
Figur 4: Løsmassekart fra NGU sine nettsider, aktuelt område er tilnærmet avmerket med rødt.

På løsmassekart fra NGU sine nettsider er løsmassene på tomta beskrevet som «Tynn hav-/strandavsetning». Tilgrensede områder består av «Tykk havavsetning».

På løsmassekart fra NGU sine nettsider er løsmassene i tomta beskrevet som «Tynn hav-/strandavsetning». Se figur 4 under kapittel 3.2.

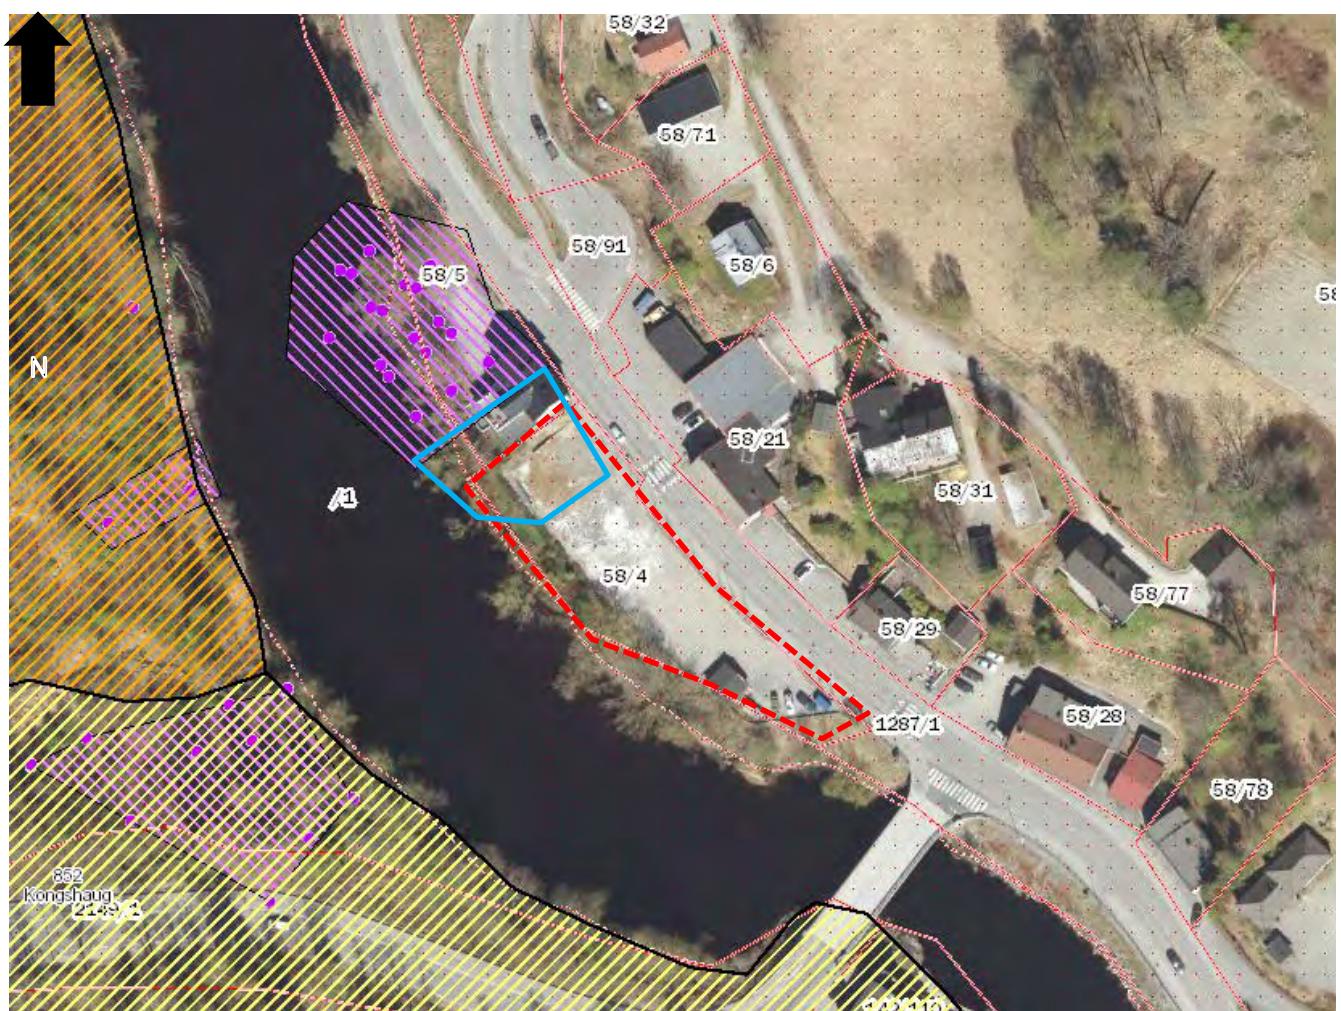
Figur 5: Flyfoto med tomtegrenser, eksisterende faresoner (gul/oransje skravur), kvikkleirepunkter fra SVV (lilla) og antatt utbredelse av kvikkleire basert på undersøkelser utført av Arkimedum AS (blått), omtrentlig omriss av tomta er vist i rødt. Flyfoto fra [www.skrednett.no](http://www.skrednett.no).

Overordnet viser grunnundersøkelsene, ref. [1], [2] og [3] at det nordvest på tomta er kvikkleire fra ca. 5 til 20 m dybde. Mens området sørøst, utenfor blått polygon, figur 5 neste side, ikke har påvist kvikkleire.

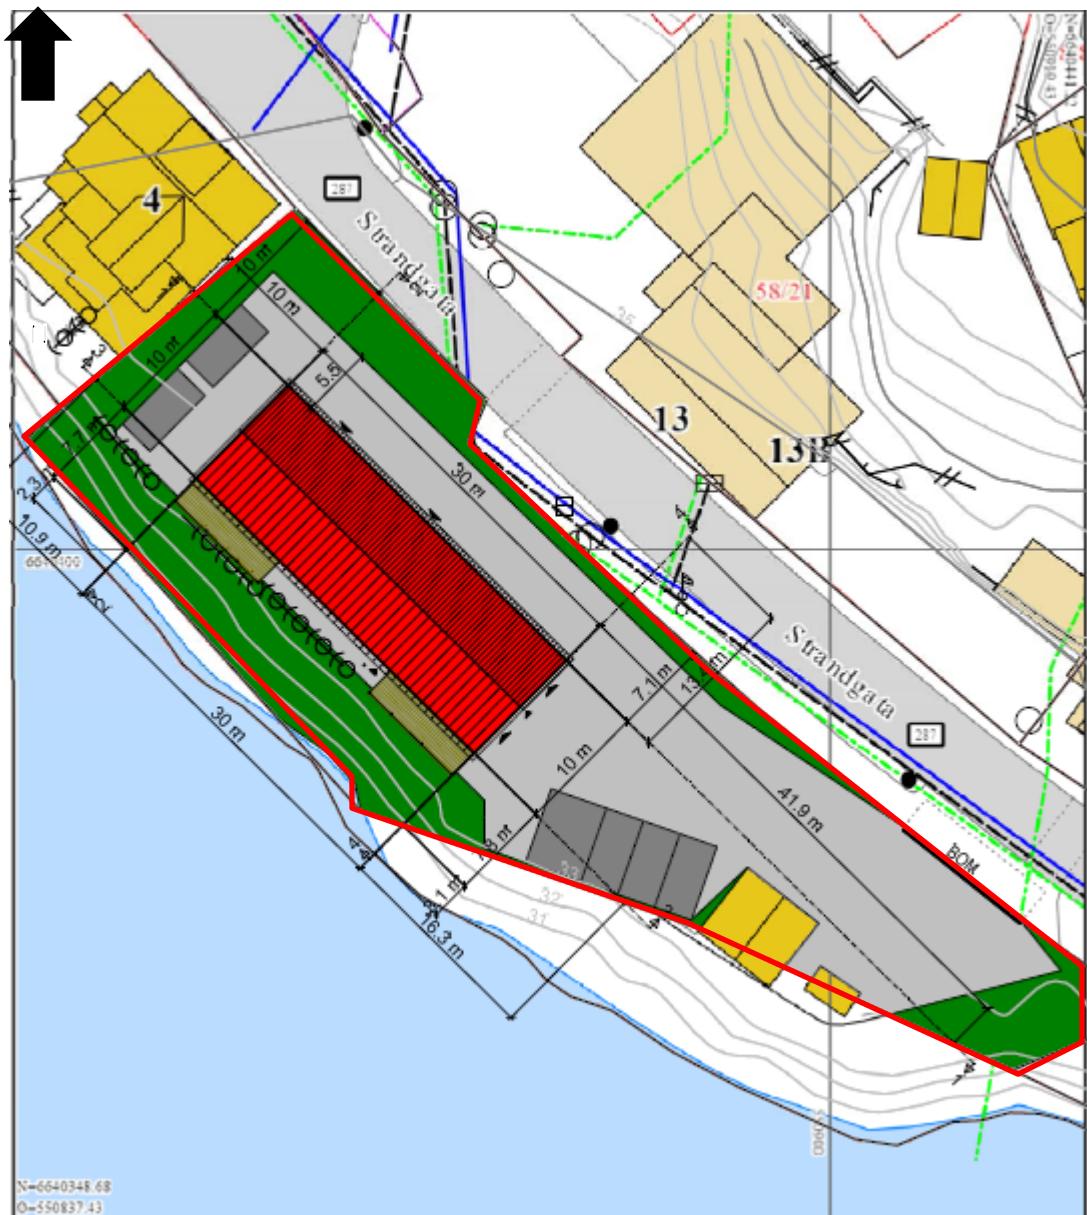
Figur 6: Utsnitt fra situasjonsplan dater 19.03.18, mottatt pr epost 08.06.20 fra Bygdesneker'n AS Område er omtrentlig markert i rød linje.

Mottatte planer pr. epost 08.06.20 fra Bygdesneker'n AS datert 19.03.18, figur 6 nedenfor, viser situasjonsplan. Vi har forstått at det skal bygges lager/garasje i 1. etasje med 2 stk. leiligheter i 2. etasje.

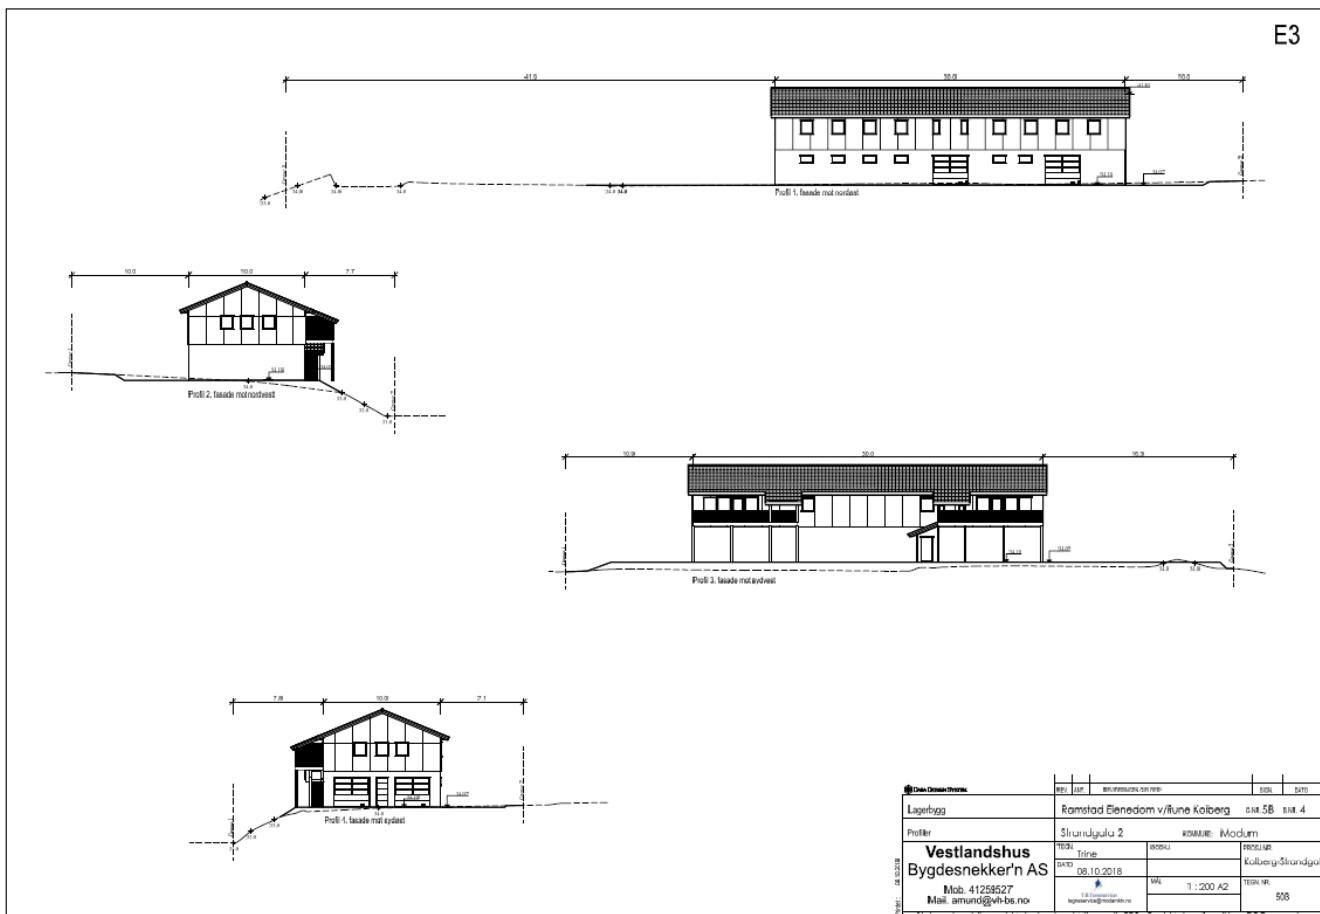
Figur 7: Utsnitt fra mottatt tegningsunderlag 08.06.20 fra Bygdesnekker'n AS datert 08.10.18

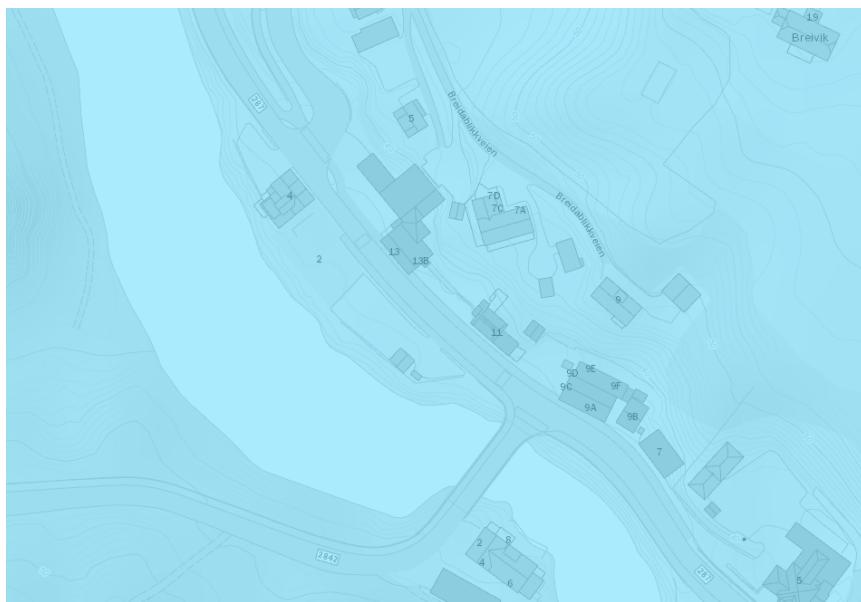
Figur 8: Utsnitt fra [www.skrednett.no](http://www.skrednett.no) som viser at området ligger under marin grense (blått)

Hele området ligger under marin grense, se figur 8 nedenfor, fra [www.skrednett.no](http://www.skrednett.no) kartgrunnlag.

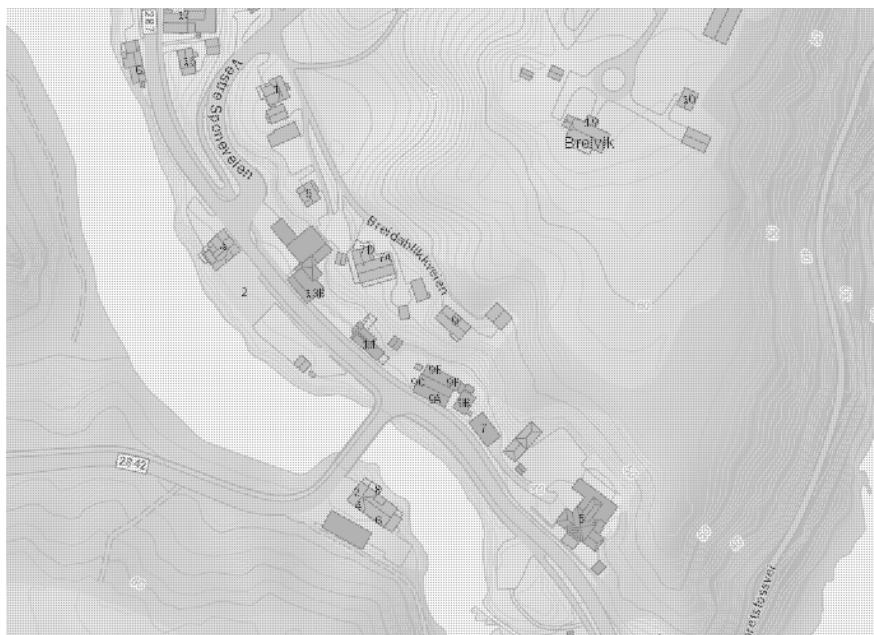
Figur 9: Kartutsnitt av NVE Aktsomhetskart for steinsprang. Det er ikke registrert noen jord og flomskred. [www.skrednett.no](http://www.skrednett.no)

Det er ikke registrert noe løsneområde, eller utløpsområde for steinsprang iht. [www.skrednett.no](http://www.skrednett.no). Se utsnitt fra NVE sine sider, figur 9 neste side.

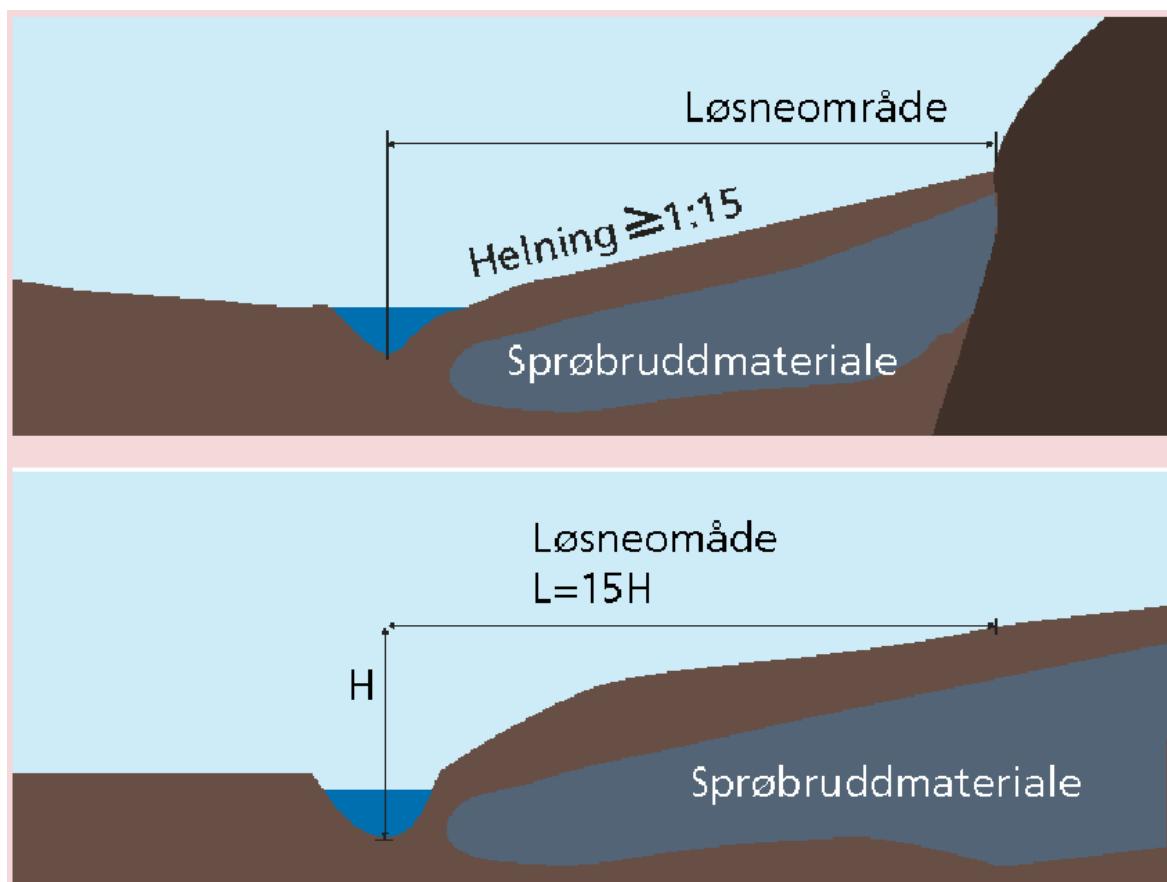
Figur 10: Typisk kriteria for opptegning av en faresones løsneområde, ref. [5].

Empiriske data viser at de fleste løsneområder for kvikkleireskred begrenser seg til en helning større enn 1:15, ref. [5], og som illustrert på figur 10. For at det skal kunne oppstå et områdeskred i sprøbruddmasser må det også være tilnærmet sammenhengende lag av sprøbruddmateriale/kvikkleire i grunnen.

- Jevnt hellende terregn brattere enn 1:15 og total skråningshøyde  $> 5\text{m}$ .
- I platåterregn: Høydeforskjell på 5 m og mer, inkl. dybde til elvebunn/før marbakke
- Maksimal bakovergripende skredutbredelse =  $15 \times$  skråningshøyde, målt fra fot skråning/marbakke/bunn lavine.

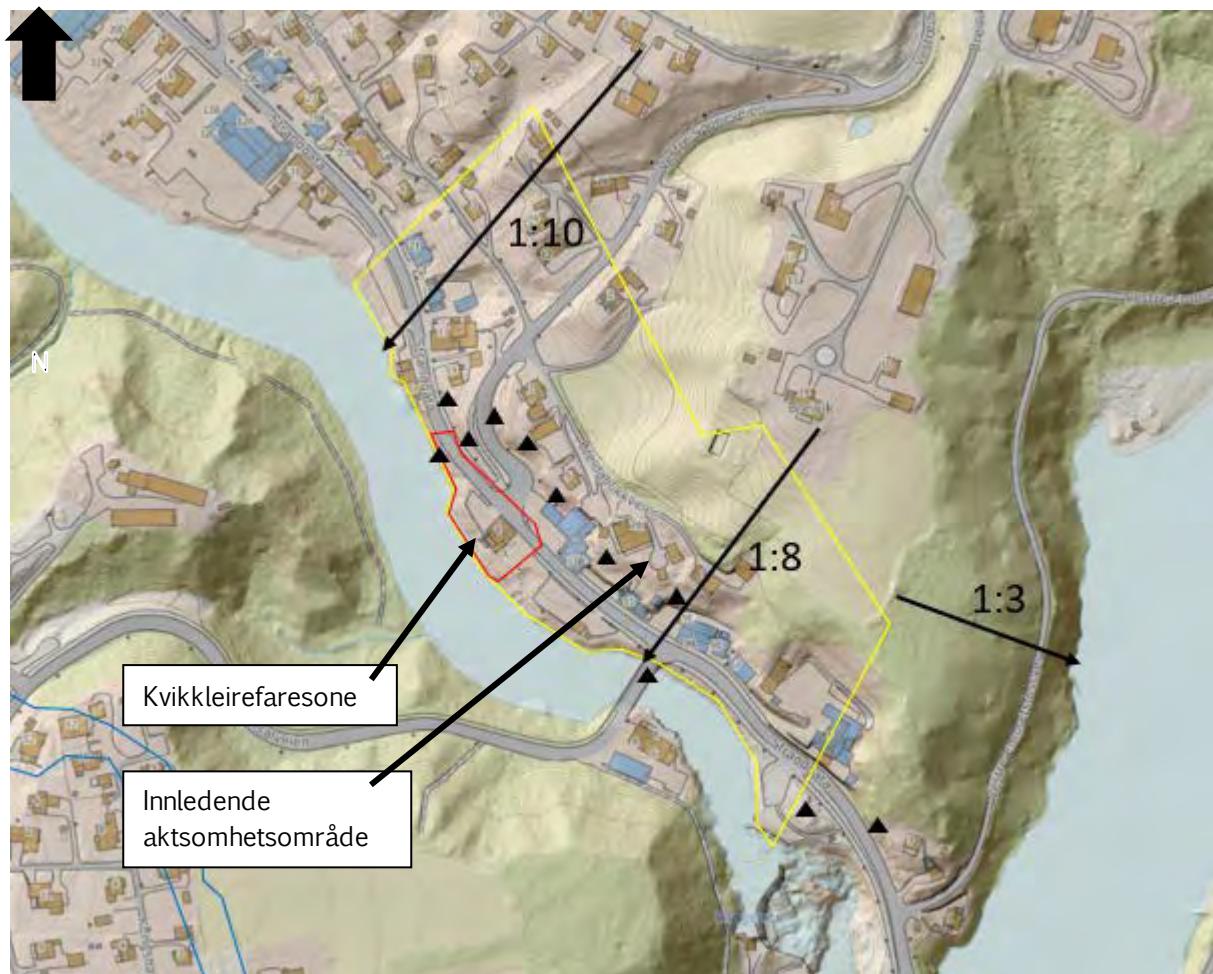
Figur 11: Kartutsnitt fra høydedata.no med gjennomsnittlig terrengheling, registrert fjell (svarte trekantner), aktsomhetsområde (gult) og avgrenset kvikkleiresone (rød). Nord pil på figur mangler

Dette medfører at aktsomhetssonen strekker seg fra Simoa i sørvest og ca. 160 m (20\*8 m) i retning nordøst (basert på terrengkriteriet). Aktsomhetsområdet er skjønnsmessig avgrenset i nordvest til påvist kvikkleire i borer fra SVV. Aktsomhetsområdet strekker seg trolig lengre mot nordvest. I sørøst er aktsomhetsområdet avgrenset mot fjell på begge sider av Kongsfossen. Se figur 11 neste side.

For nordre delen er løsneområdet avgrenset mot synlig fjell i skråningen ned mot elva og i veiskjæring langs Strandgata i bakkant mot nordvest. Se figur 11.

Med bakgrunn i beregninger i foregående kapittel er faresonen tegnet inn på kart og vist i figur 11.

Avgrensing av kvikkleirefaresonen er vist på figur 11, rødt omriss og på tegning 114759 – 3.

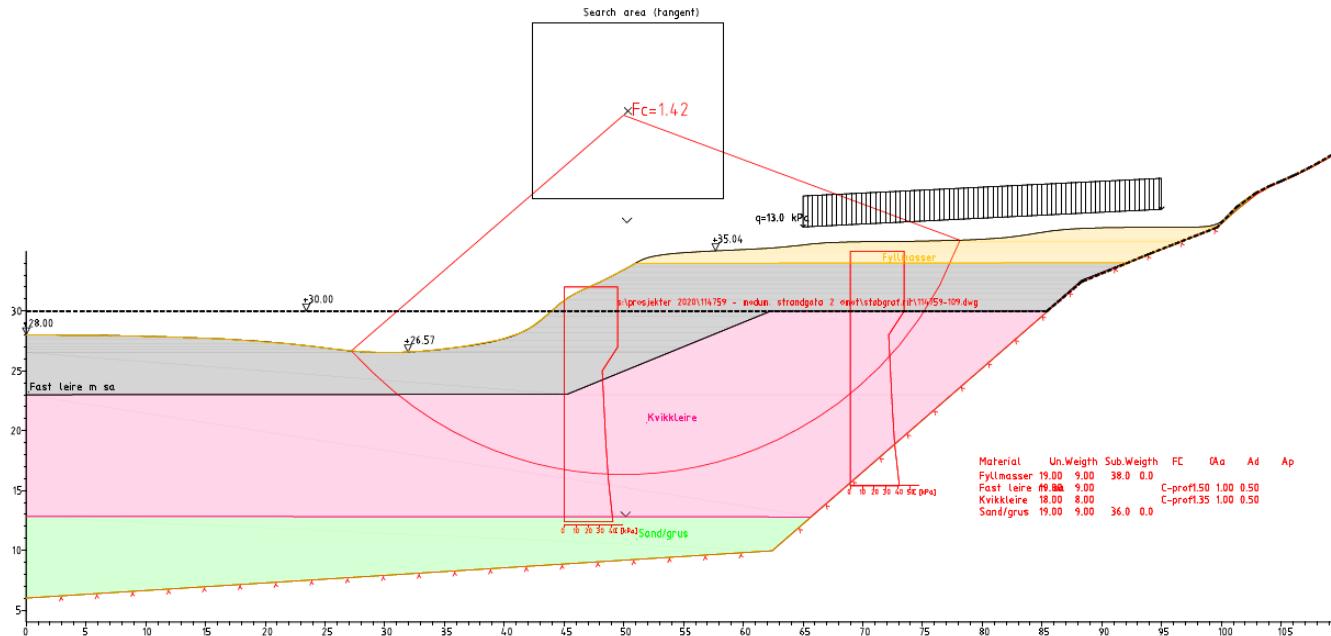
Figur 13: Stabilitetsberegning dagens situasjon, profil B i kvikkleiresonen.

Beregninger for dagens situasjon viser tilfredsstillende sikkerhet mot brudd med  $F_c = 1,42$  i den bløte kvikkleira ned mot bunnen av fjell/morenemateriale i kritisk profil lengst mot nord.

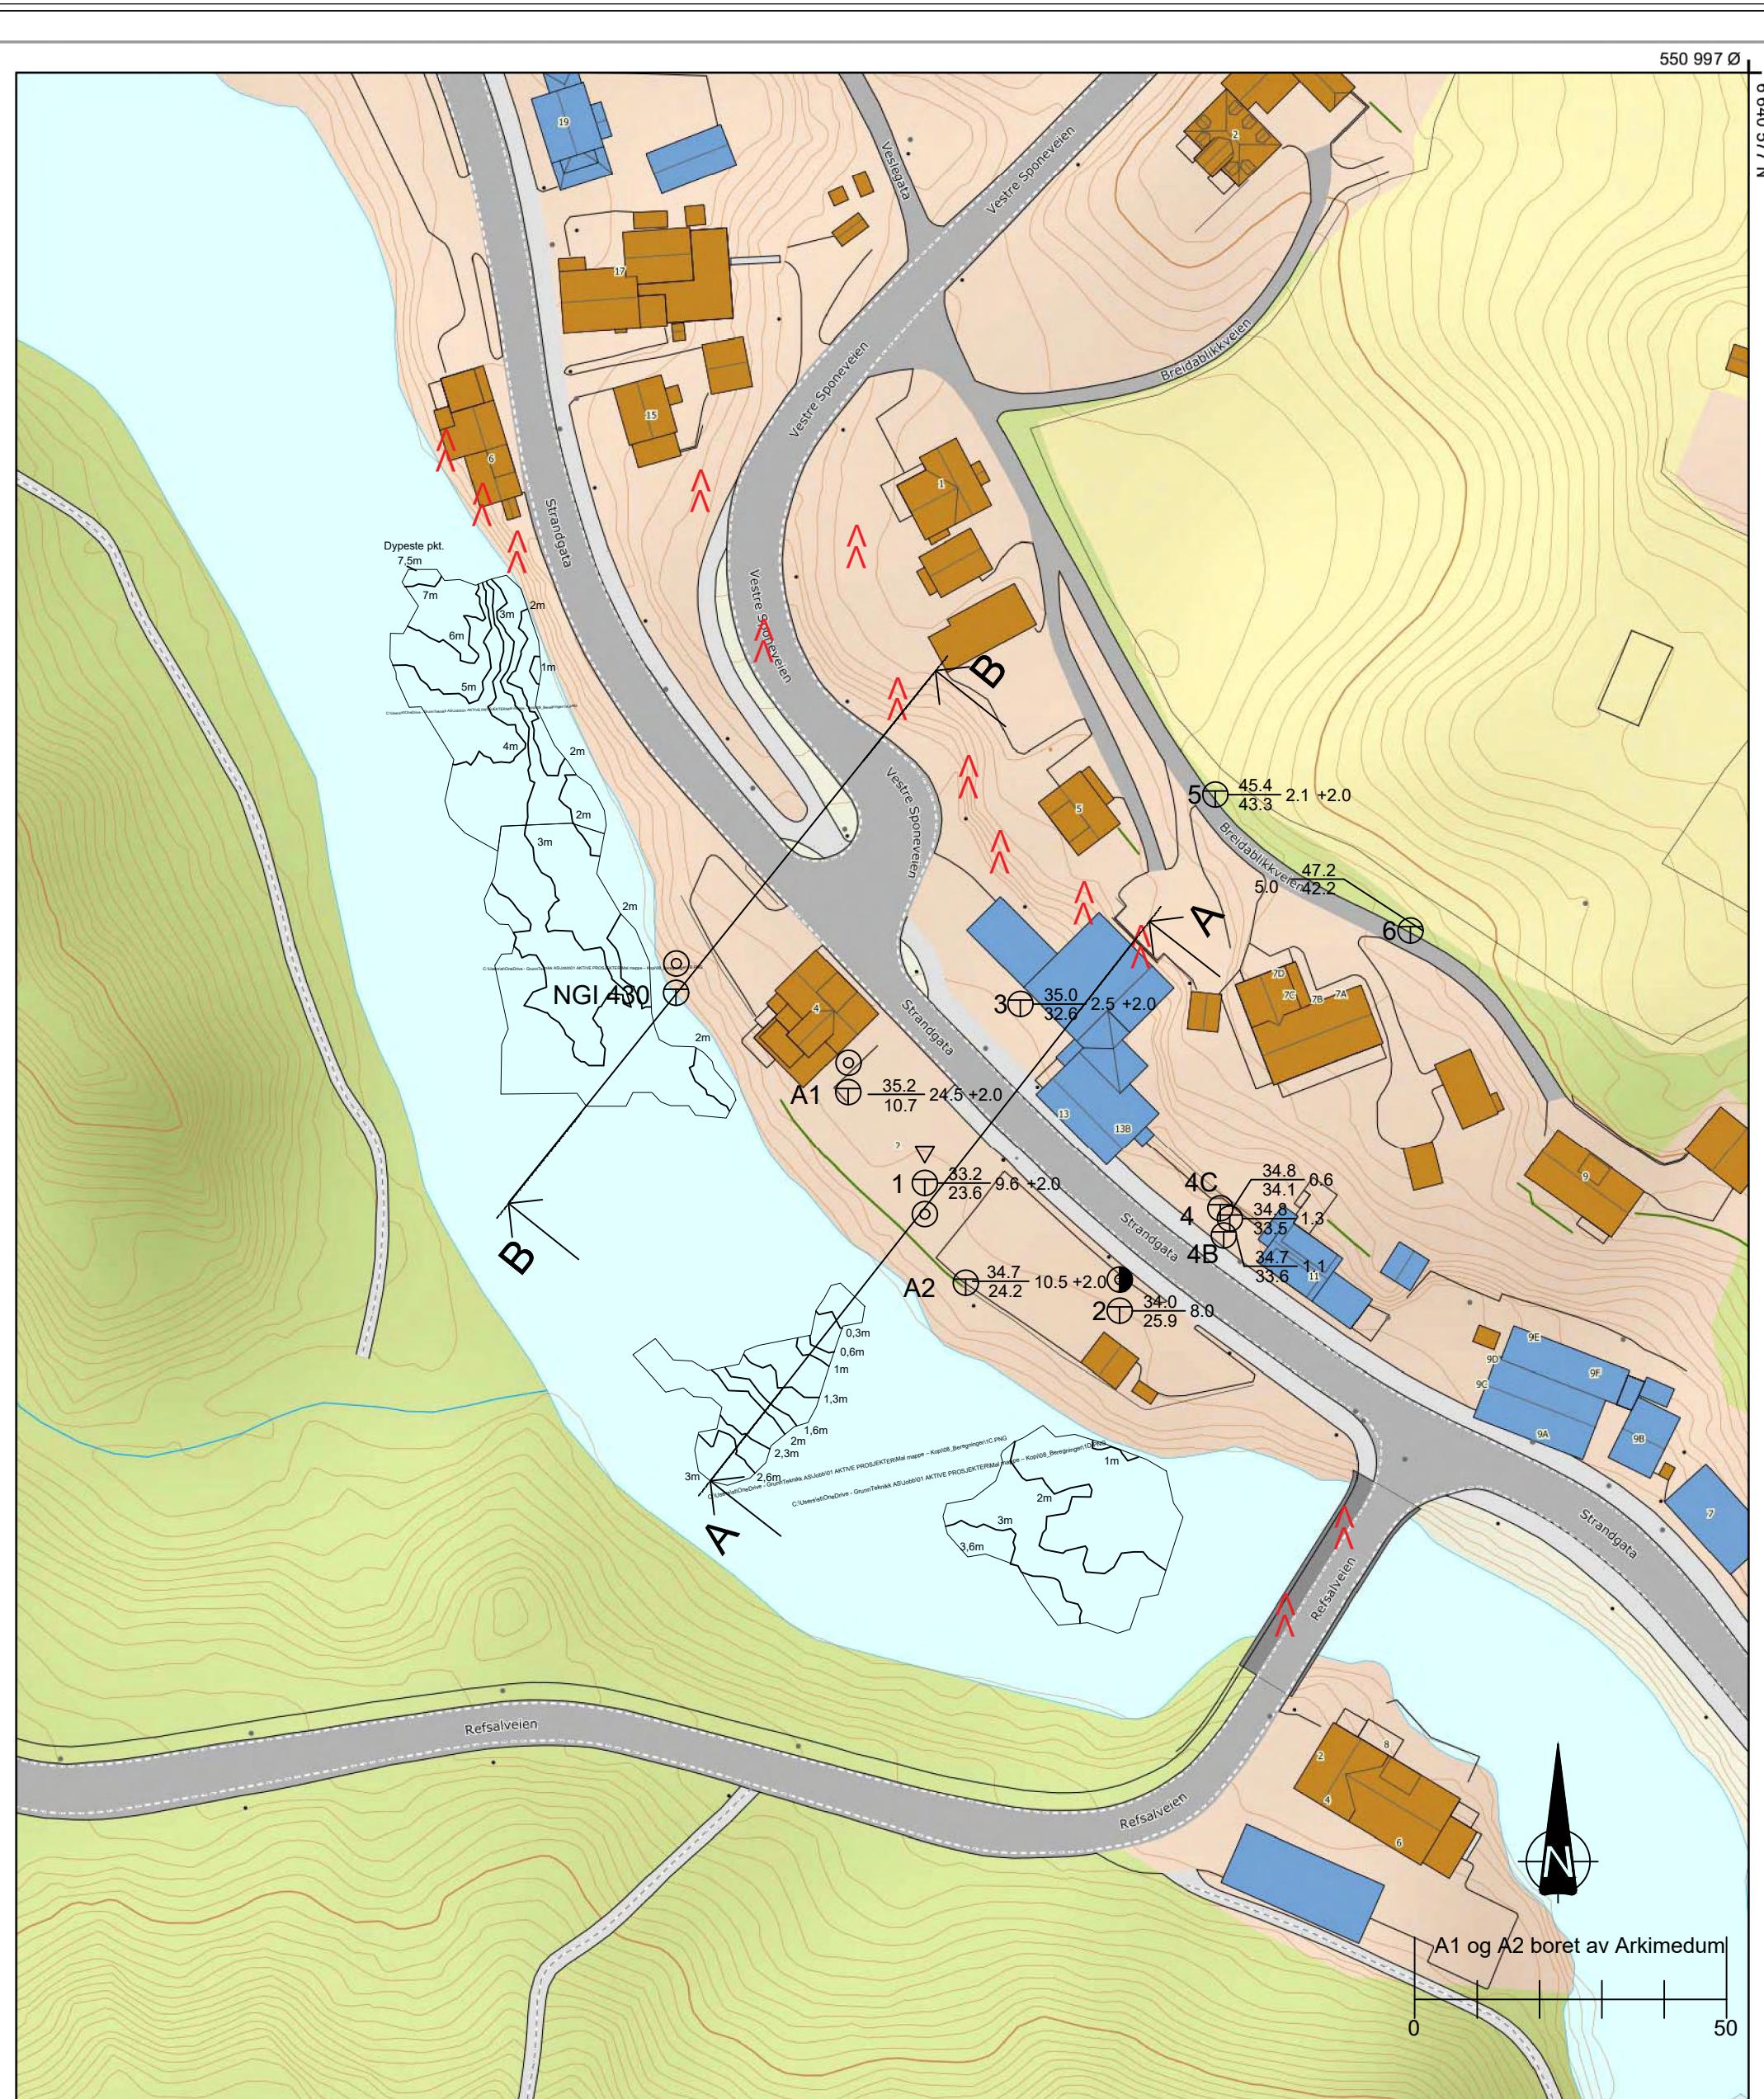
Rev.	Beskrivelse	Dato	Tegn.	Kontr.
	Bygdesnekker'n Modum. Strandgata 2 Åmot	01.08.20	Tegn. AB	Kontr. ESKR
		Målestokk 1:1000	Orginalformat A3	
Borplan m. profil og dybder i elva			Status	
			Tegning i rapport	
			Tegningsnummer	Rev.
			114759-2	.
GRUNN TEKNIKK AS			www.grunnteknikk.no	
Tlf.: 45904500

Dybder i elva er tidligere kartlagt i rapport fra SVV, ref. [3] i flere profiler i forbindelse med oppfylling langs med elva. Disse dybdene er lagt til grunn for profil B (vist i tegning 114759 – 2) i tillegg til loddning av dybder.

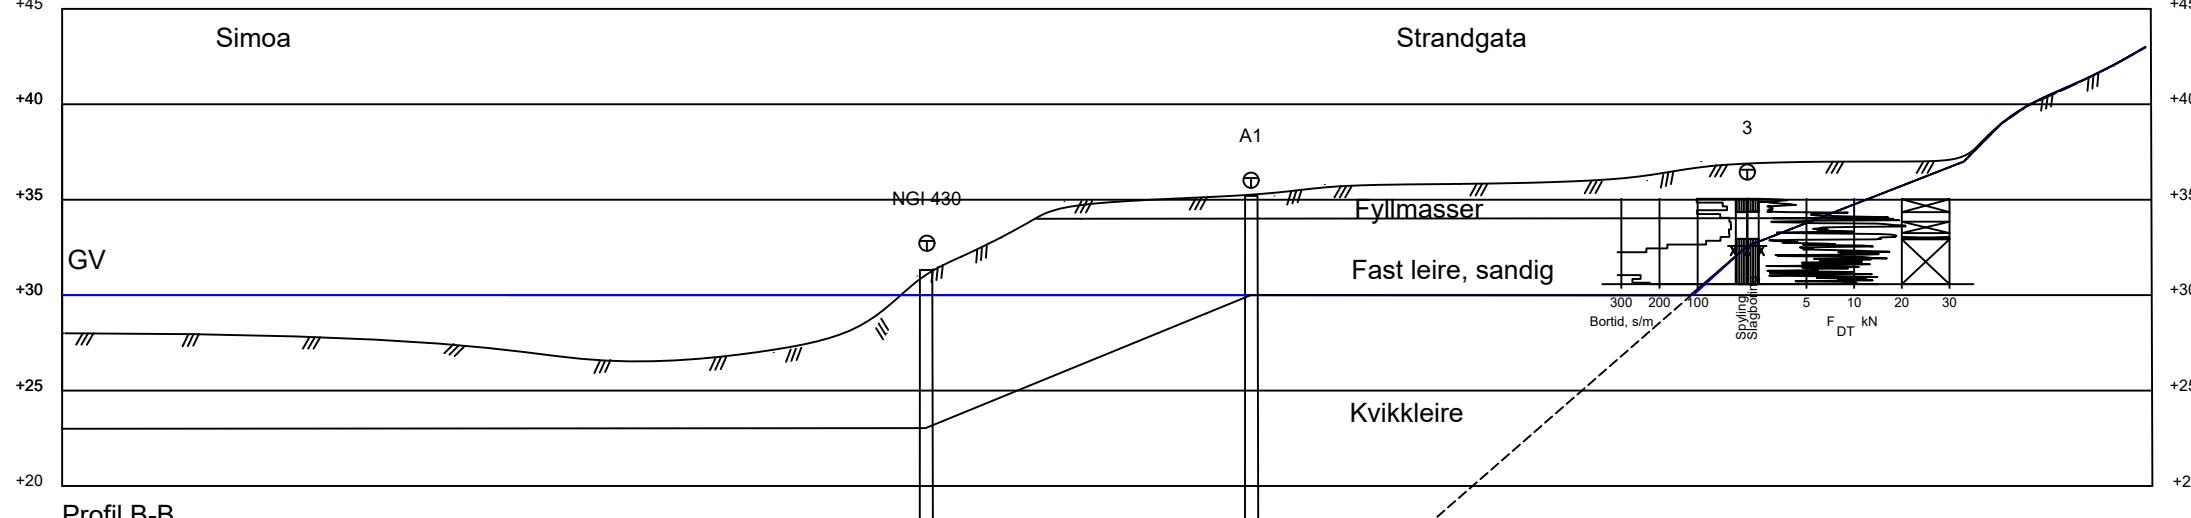
Profil B-B  
1 : 200

Rev.	Beskrivelse	Dato	Tegn.	Kontr.
	Bygdesnekker'n AS Modum. Strandgata 2 Åmot	13.08.20	AB	ESKR
	Målestokk M = 1 : 200			Originalformat A3
	Profiltegning B			Status Tegning i rapport
	GRUNN TEKNIKK AS	www.grunnteknikk.no Tlf.: 45904500	Tegningsnummer 114759-105	Rev.

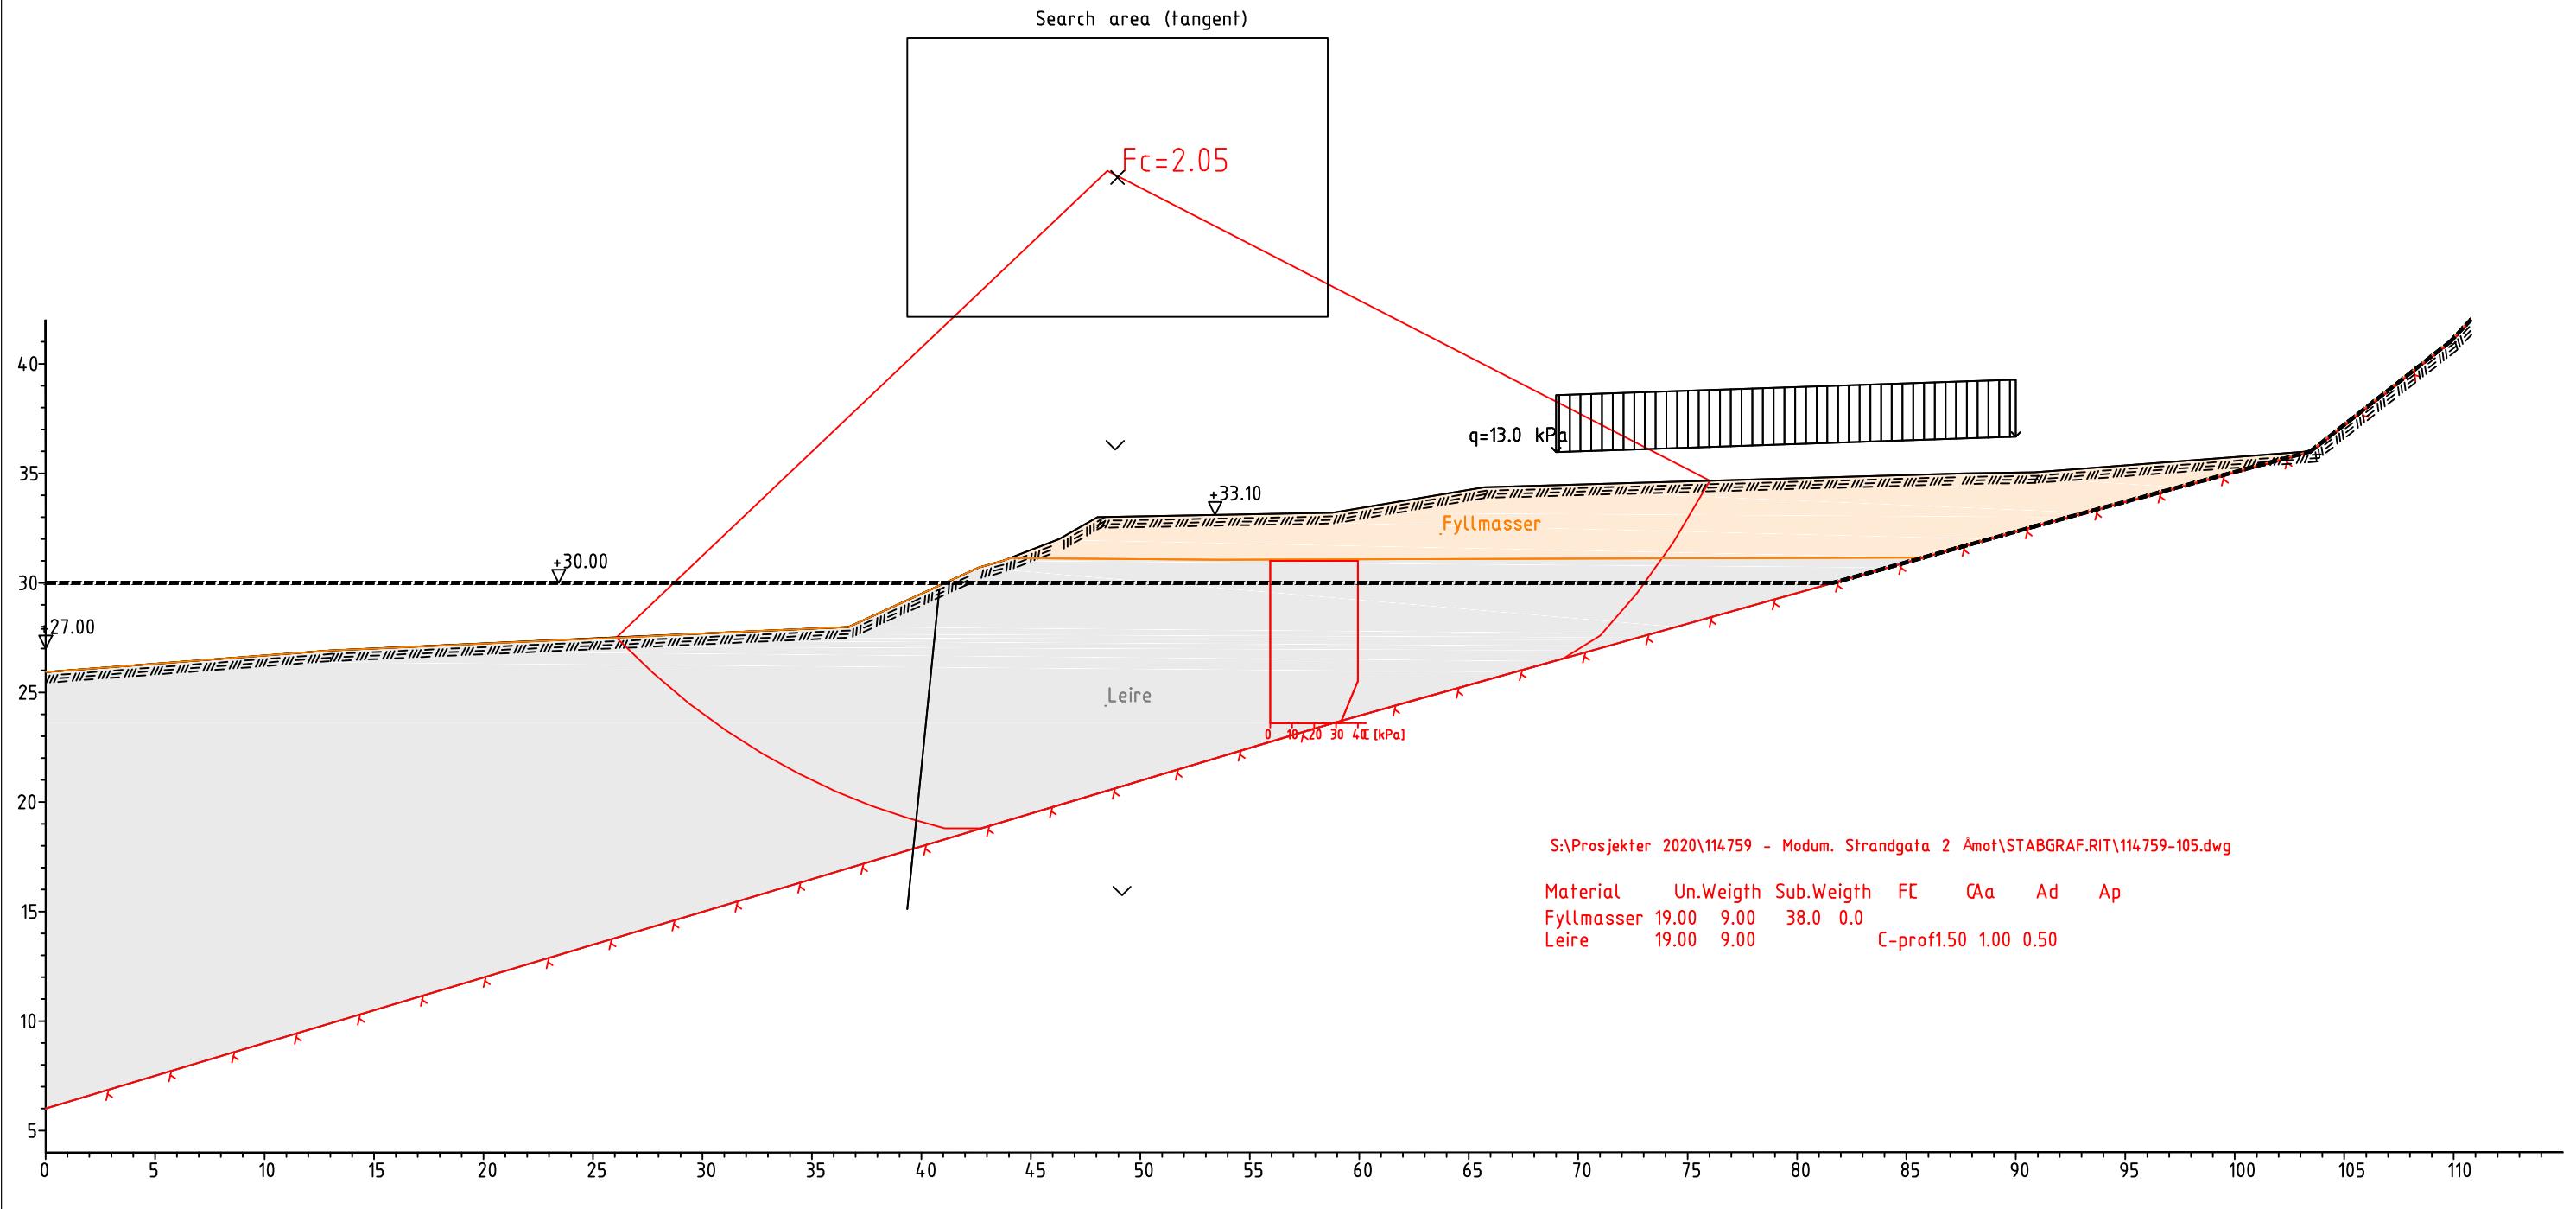
Profil A: Område uten kvikkleire, dyp elv
