Dato: 11.09.20  
Dokumentnr: 114759tn1 rev A  
Prosjekt: 114759  
Utarbeidet av: Anders Bentsen  
Kontrollert av: Erik Skredsvig/Olav Frydenberg

## Modum. Strandgata 2 Åmot

### Områdestabilitet

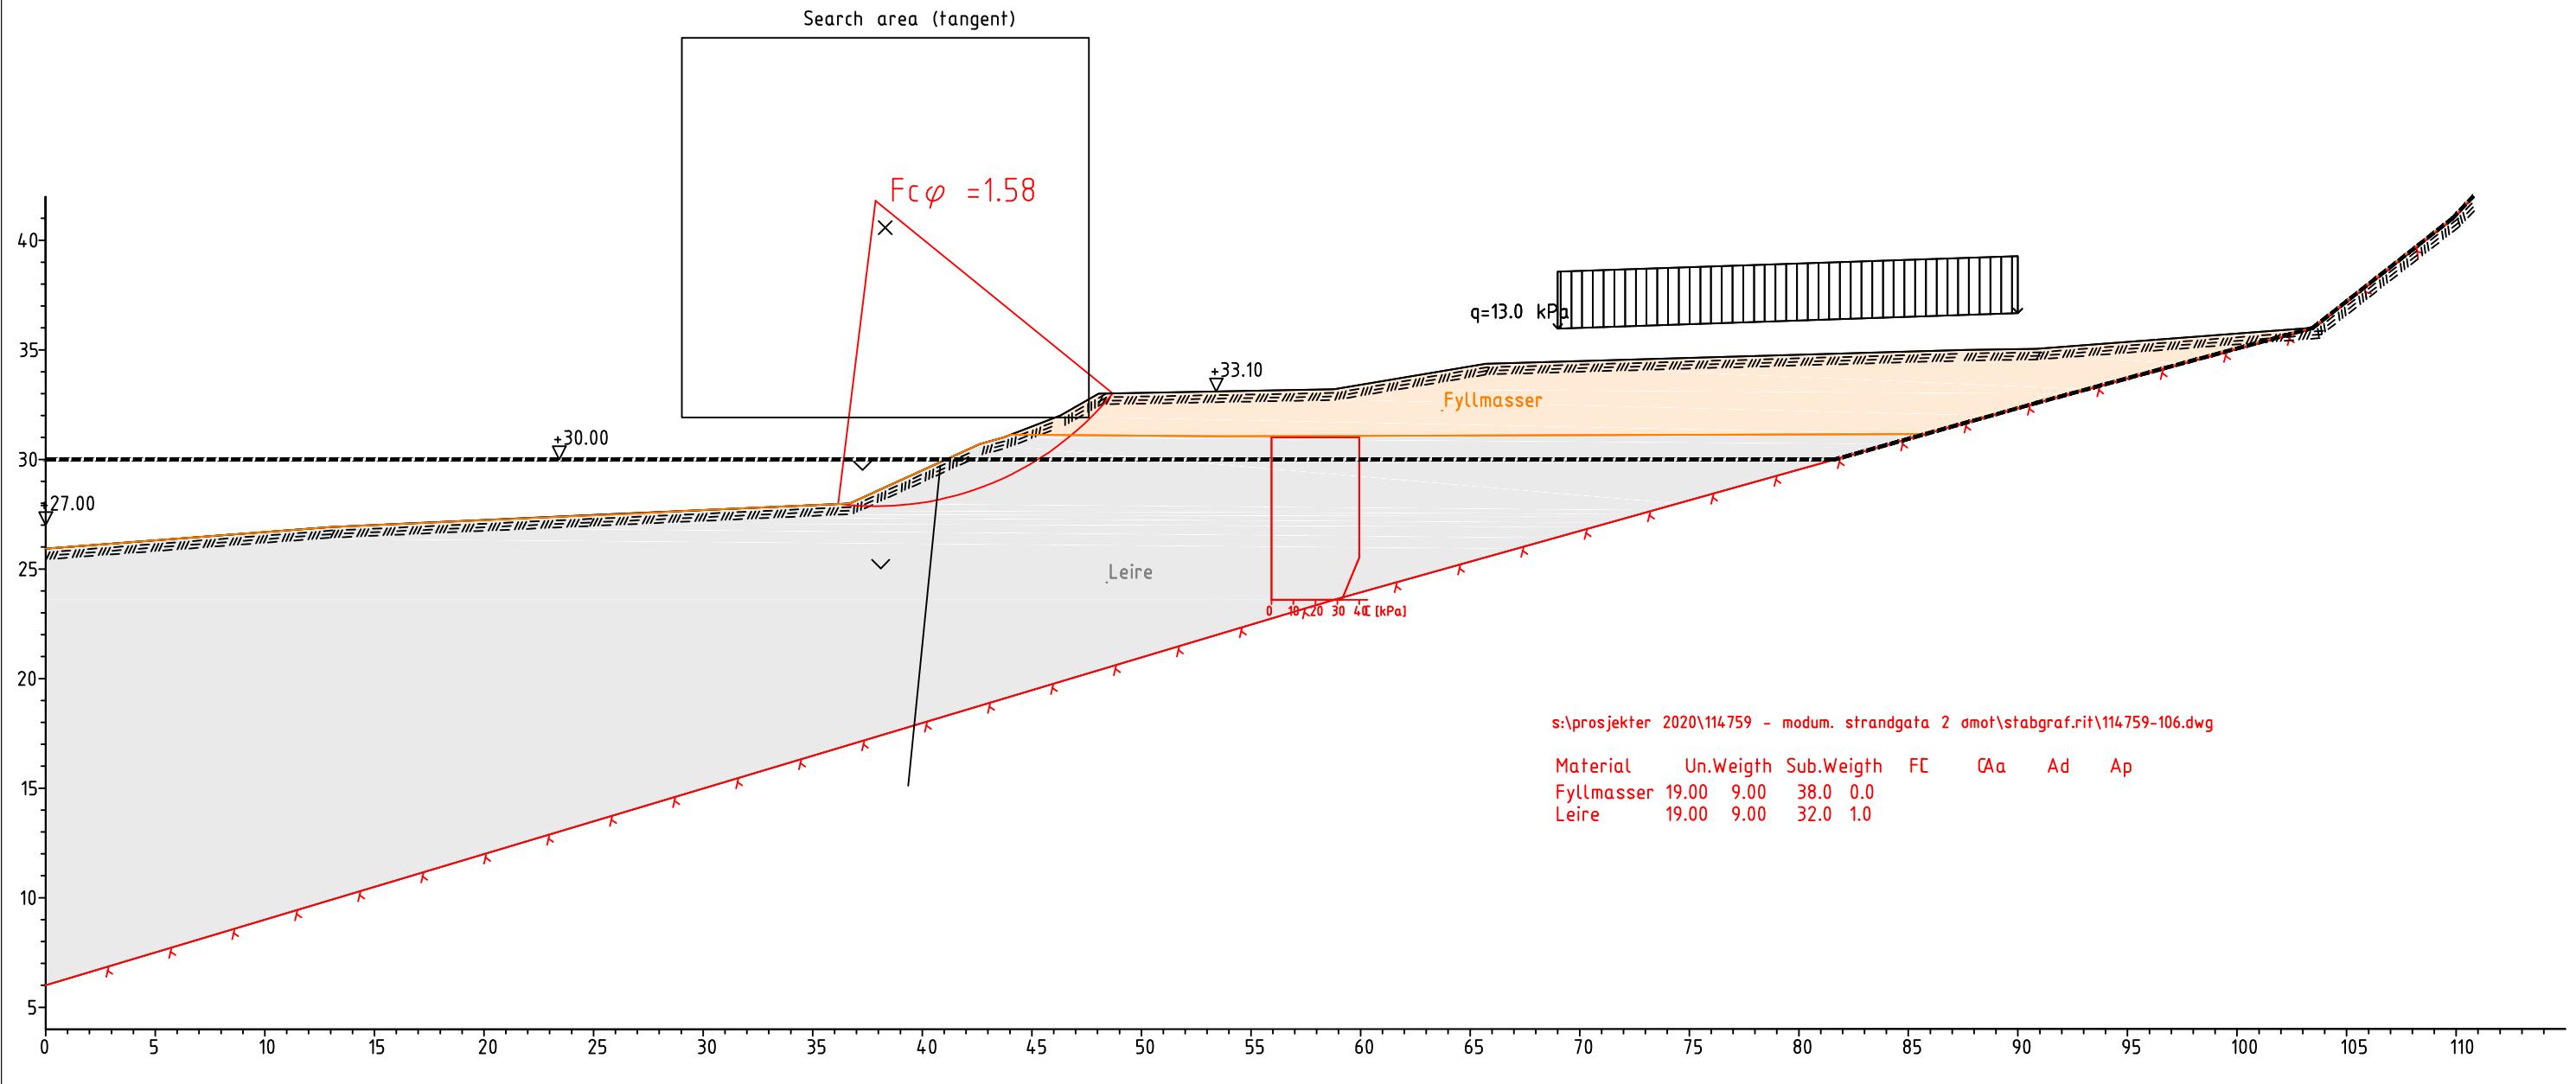
Profil A: Område uten kvikkleire, dyp elv

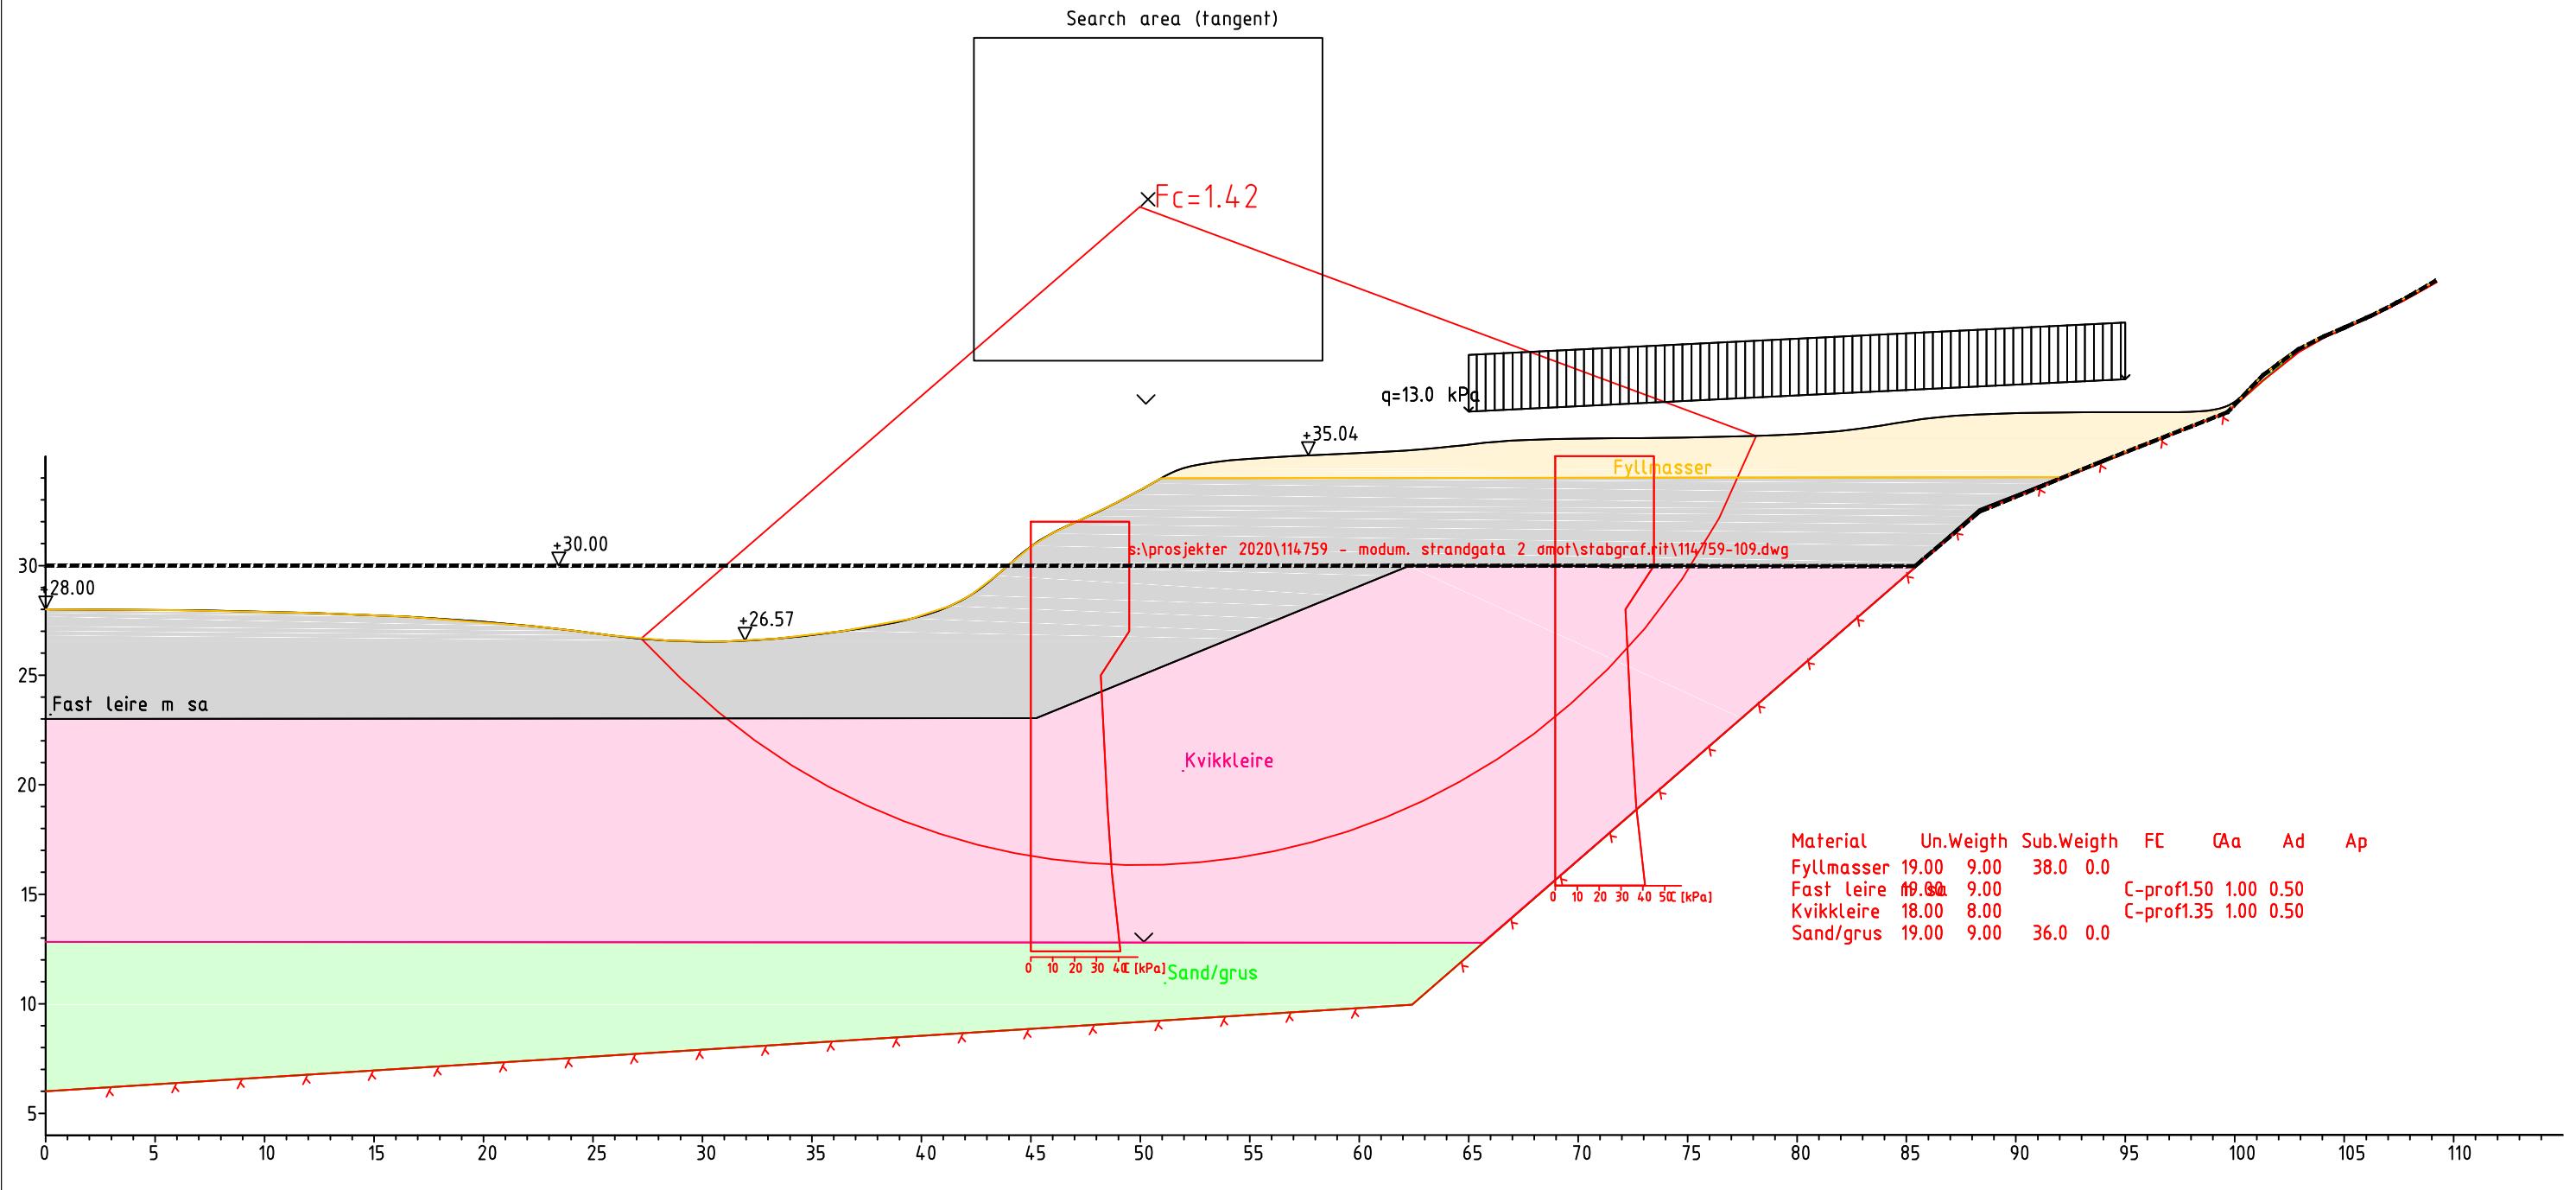
Profil B: Område med kvikkleire, dyp elv

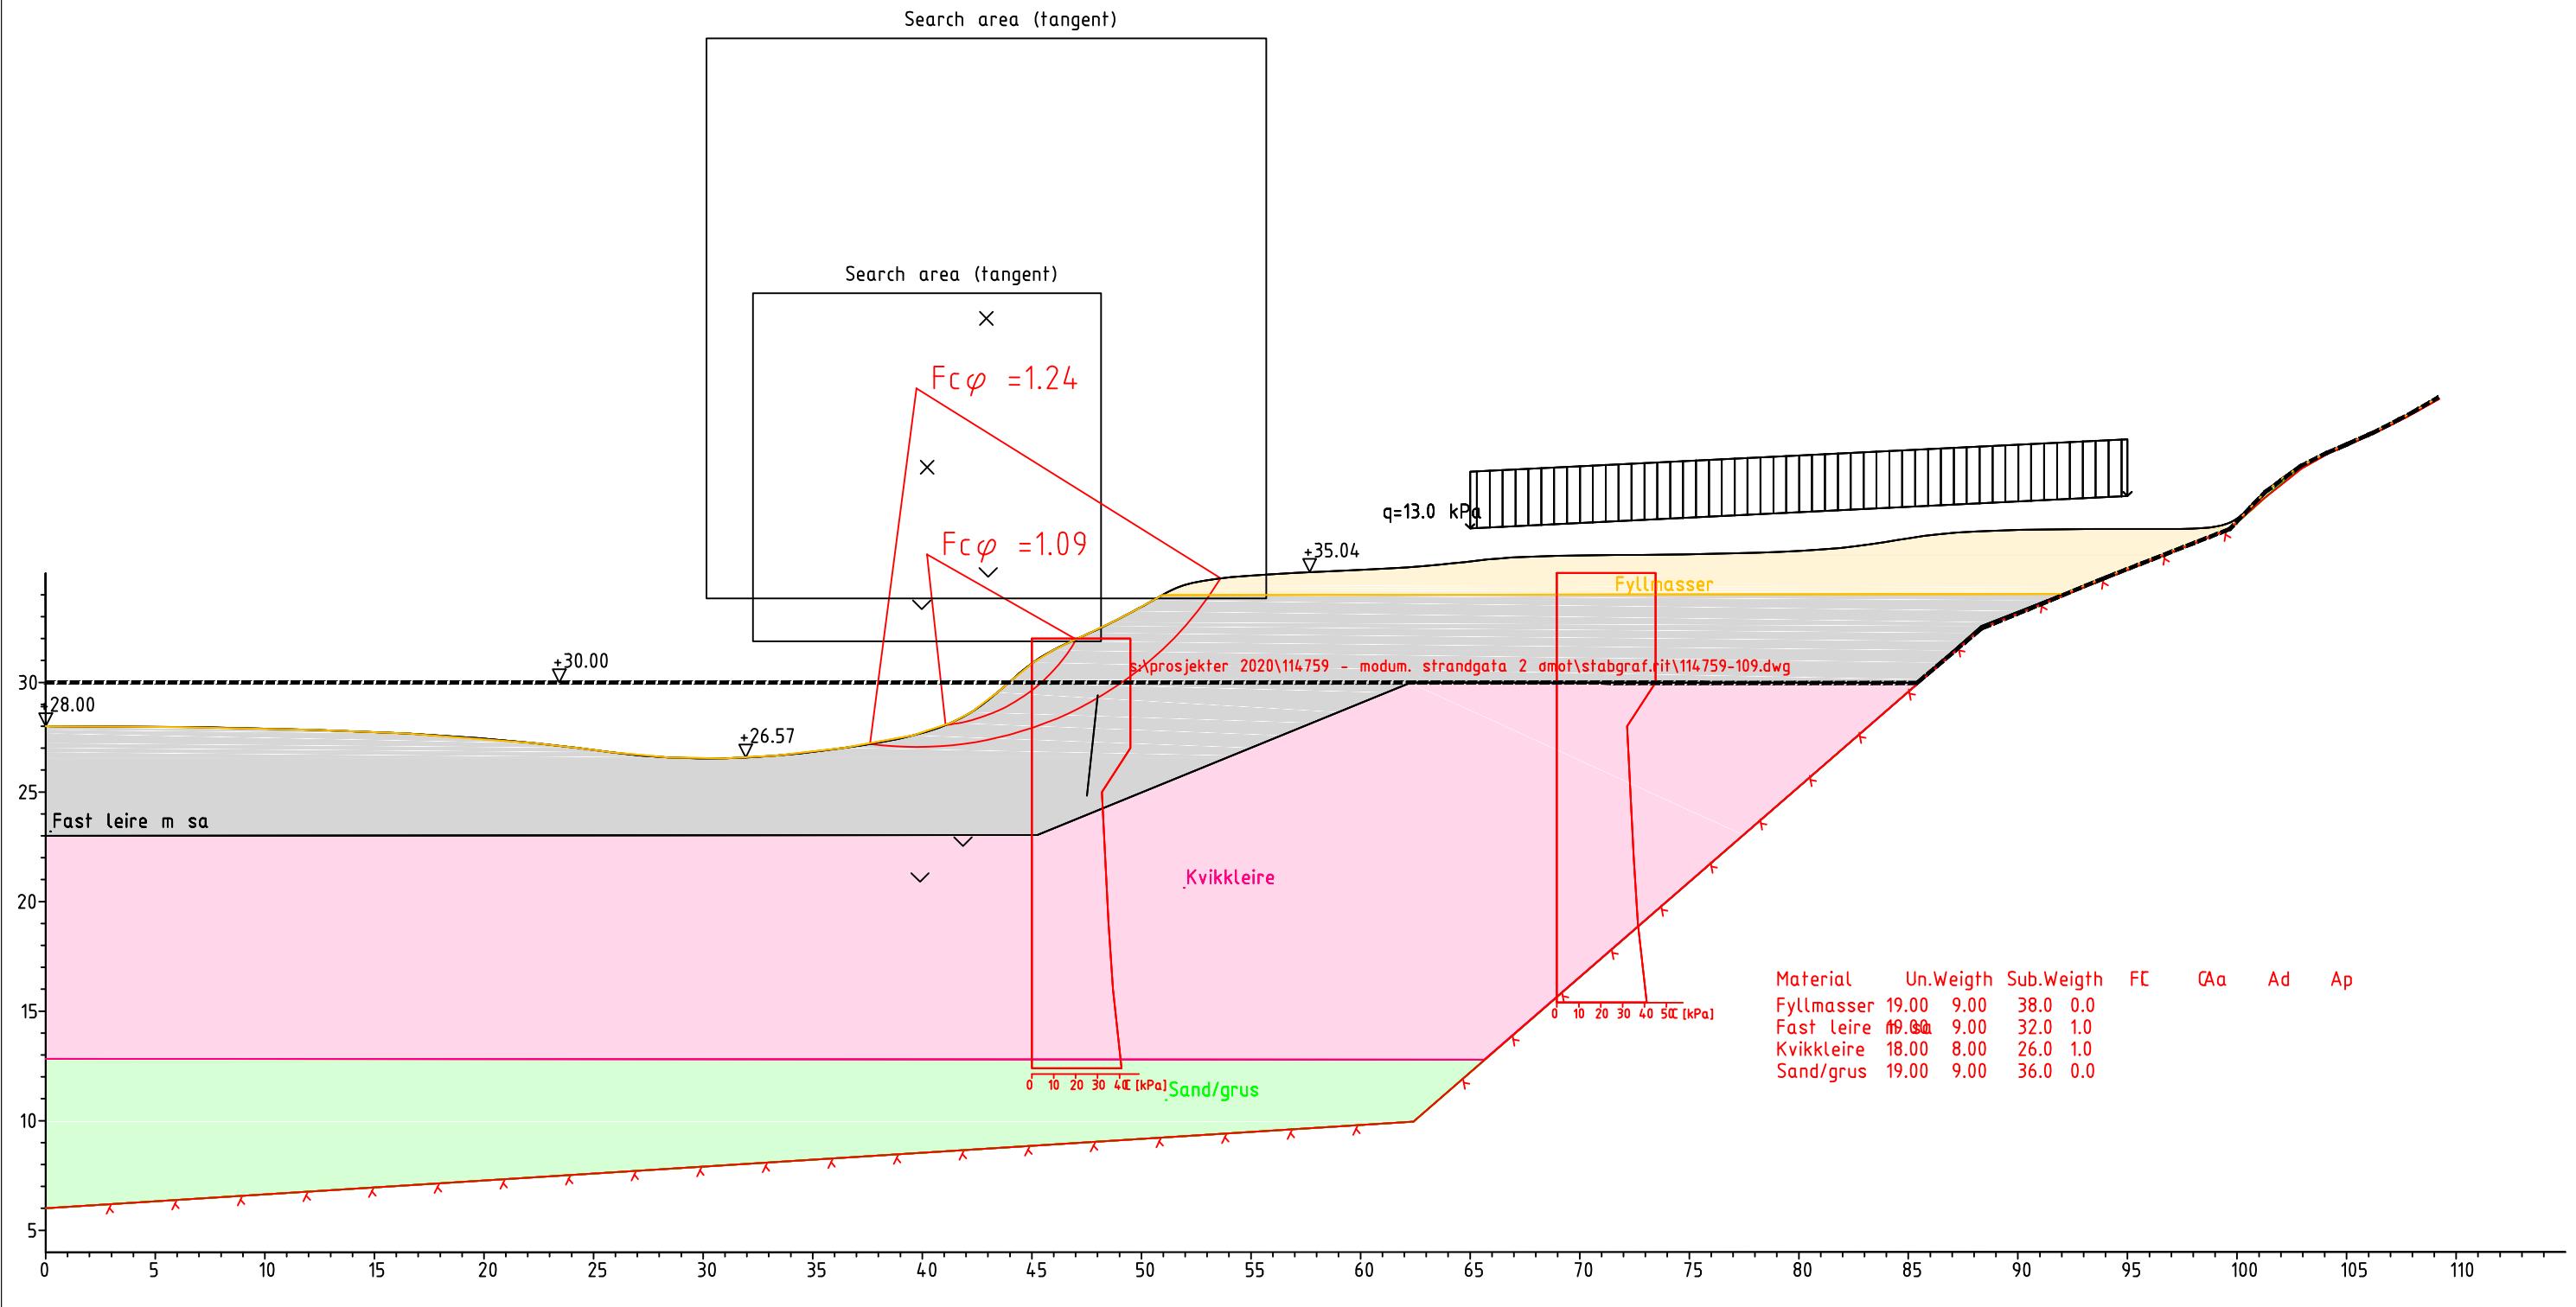
Profil B: Område med kvikkleire, dyp elv
