Statkraft Energi AS

► Rehabilitering av dam Reinsvatn

Detaljplan for miljø og landskap

Oppdragsnr.: 52108955 Dokumentnr.: R03 Versjon: E04 Dato: 2024-08-21

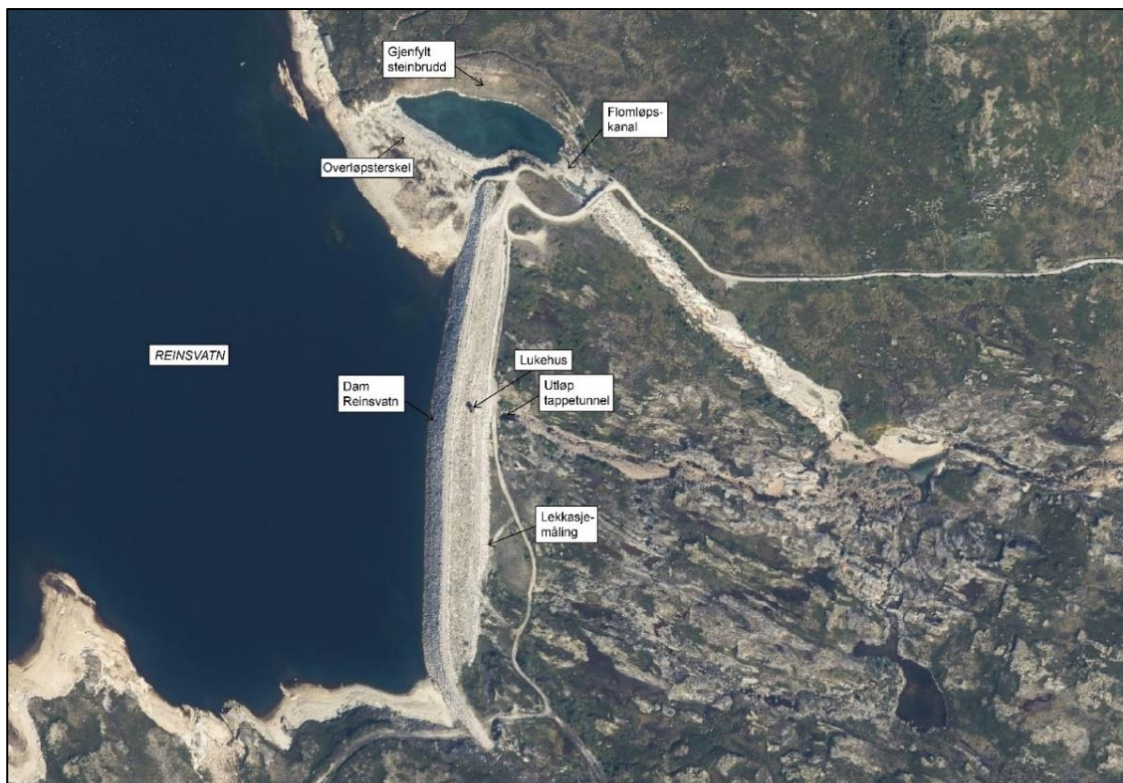
Figur 1-2. Oversikt over eksisterende damanlegg. (Bakgrunnskart: norgeskart)

Dam Reinsvatn er en ca. 560 meter lang steinfyllingsdam med sentral tetning av morene. Dammen ble bygd mellom 1962-1964 over Reinselva i sørøstre del av dagens Reinsvatn. Flomløpet består av en ca. 120 meter

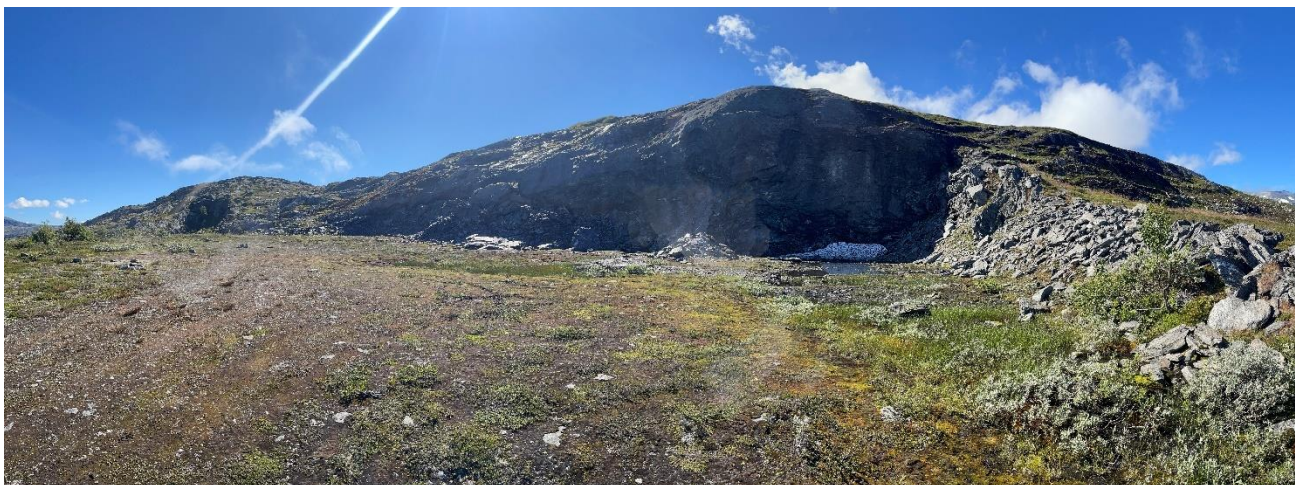
Figur 4-5. Gammelt steinbrudd som istandsettes.

Sørvest for dam Reinsvatn ligger rester etter et tidligere steinuttak der deler av steinbruddet ikke er istandsatt. Da det er estimert å bli en del vrakmasser i forbindelse med uttak av stein til damarbeidene er det tenkt å benytte noe av volumet til istandsetting av dette steinbruddsområdet. Det vil også bli noen overskuddsmasser fra avgraving av eksisterende dam som er tenkt benyttet i istandsettingen.

Før steinbruddet istandsettes skal vekstmasser skaves av og mellomagres i utkanten av bruddområdet. Disse massene legges ut på toppen av vrakmassene til slutt. Hovedprinsippet for istandsetting av bruddet vil bli å legge ut masser inn mot den eksponerte bruddveggen, slik at det dannes en slak terrengform som heller ut fra veggen. Ved mye overskuddsmasse fra nytt steinbrudd kan antakelig store deler av bakveggen fylles opp. Grovere fraksjoner legges dypere, mens finere fraksjon legges gradvis mot toppen av fyllingen. Humusholdige masser legges på toppen.

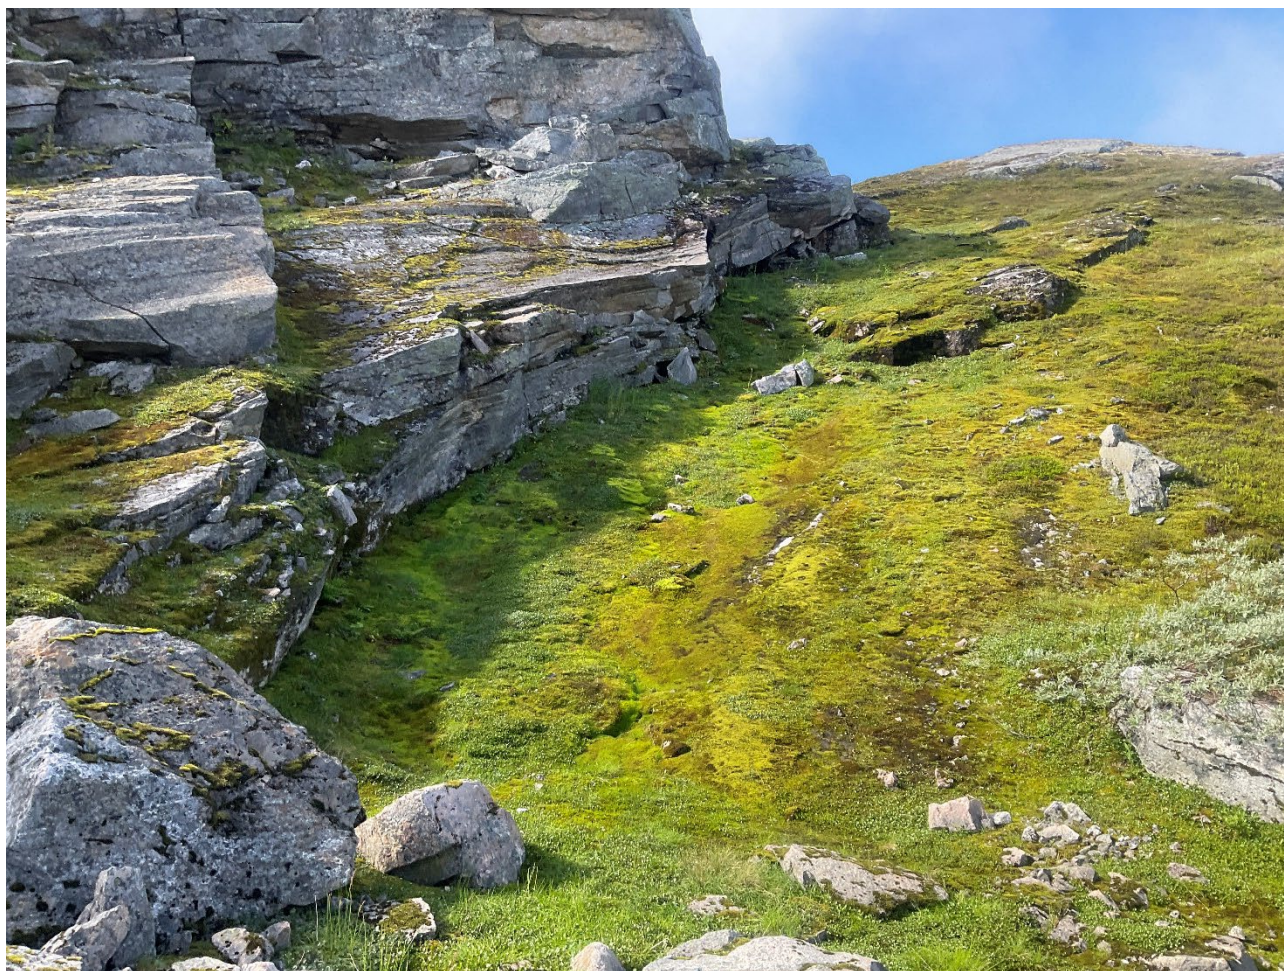
Figur 0-4: Snøleie med moselyng (NT) og snøbinnemose (VU) i den nordvendte skråningen på veistrekningen sør for Reinsvasselva.

På strekingen like sør for Reinsvassella er det svært bratt, og veien går forbi flere nordvendte skjæringer. Disse nordvendte skjæringene og små kløftene er fuktige, og steder der snøen ligger lenge utover våren. Dette danner snøleielignende områder med spesielle vekstbetingelser, og det er ikke alle plantearter som klarer å overleve. Arter som moselyng (NT) og snøbinnemose (VU) er tilpasset disse forholdene, er svært vanlige i snøleiene i området, og ble også funnet her (Figur 3). Snøull (NT) vokser i grøfta enkelte steder.

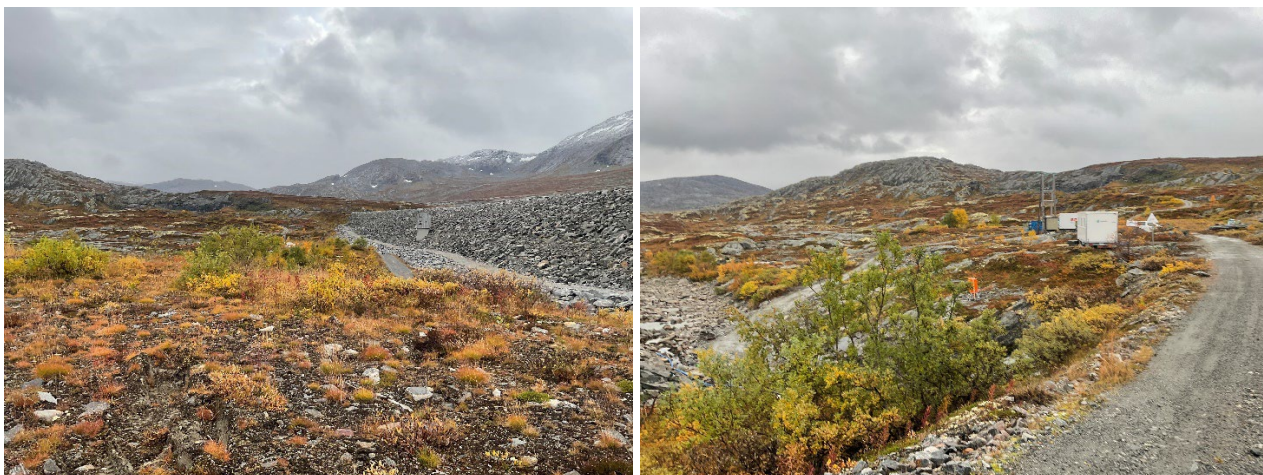
Figur 0-1: Arealene foran demningen er allerede påvirket av tidligere anleggsarbeid, og er de arealene som først bør tas i bruk ved nye anleggsarbeider.

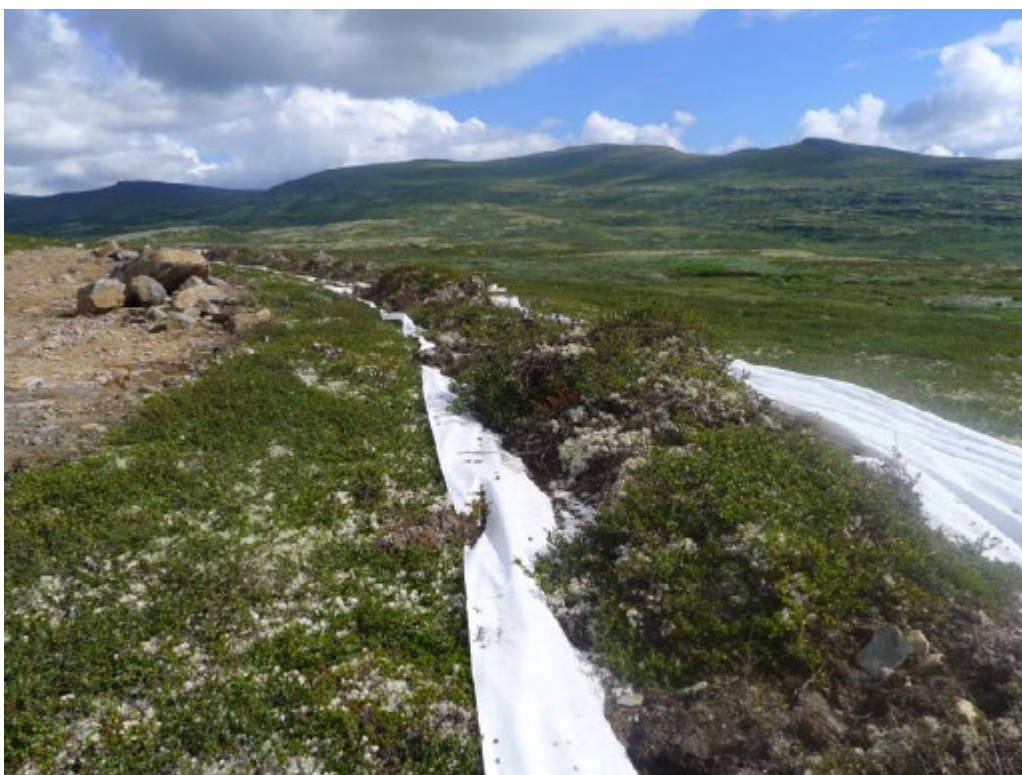
Figur 0-2: Mellomlagring av toppmasser og vegetasjon på duk. Illustrasjonsfoto hentet fra Hagen (2012).

Når anleggsveien etableres, skal det øverste laget med vegetasjon og jord (ca 20 cm) i hele veiens bredde skaves av og lagres på duk i ranker langs veien. Dersom veien går over nakent berg, er det ikke behov for å skave av noe. Rankene skal ikke være høyere enn 2 meter, for å unngå komprimering av jord. Deretter kan anleggsveien etableres og brukes. Etter at anleggstrafikken er avsluttet, blir disse massene lagt tilbake i veibanen etter hvert som den siste gravemaskinen trekker seg ut av området. Massene fordeles jevnt utover veien, men skal ikke komprimeres, flates til eller rettes ut, det kan gjerne bli tuete og «rotete».
