► Lier Stadion

Vurdering av områdestabilitet iht. NVEs veileder 1/2019

Oppdragsnr.: 52203711 Dokumentnr.: 52203711-RIG-02 Versjon: J03 Dato: 2023-09-04

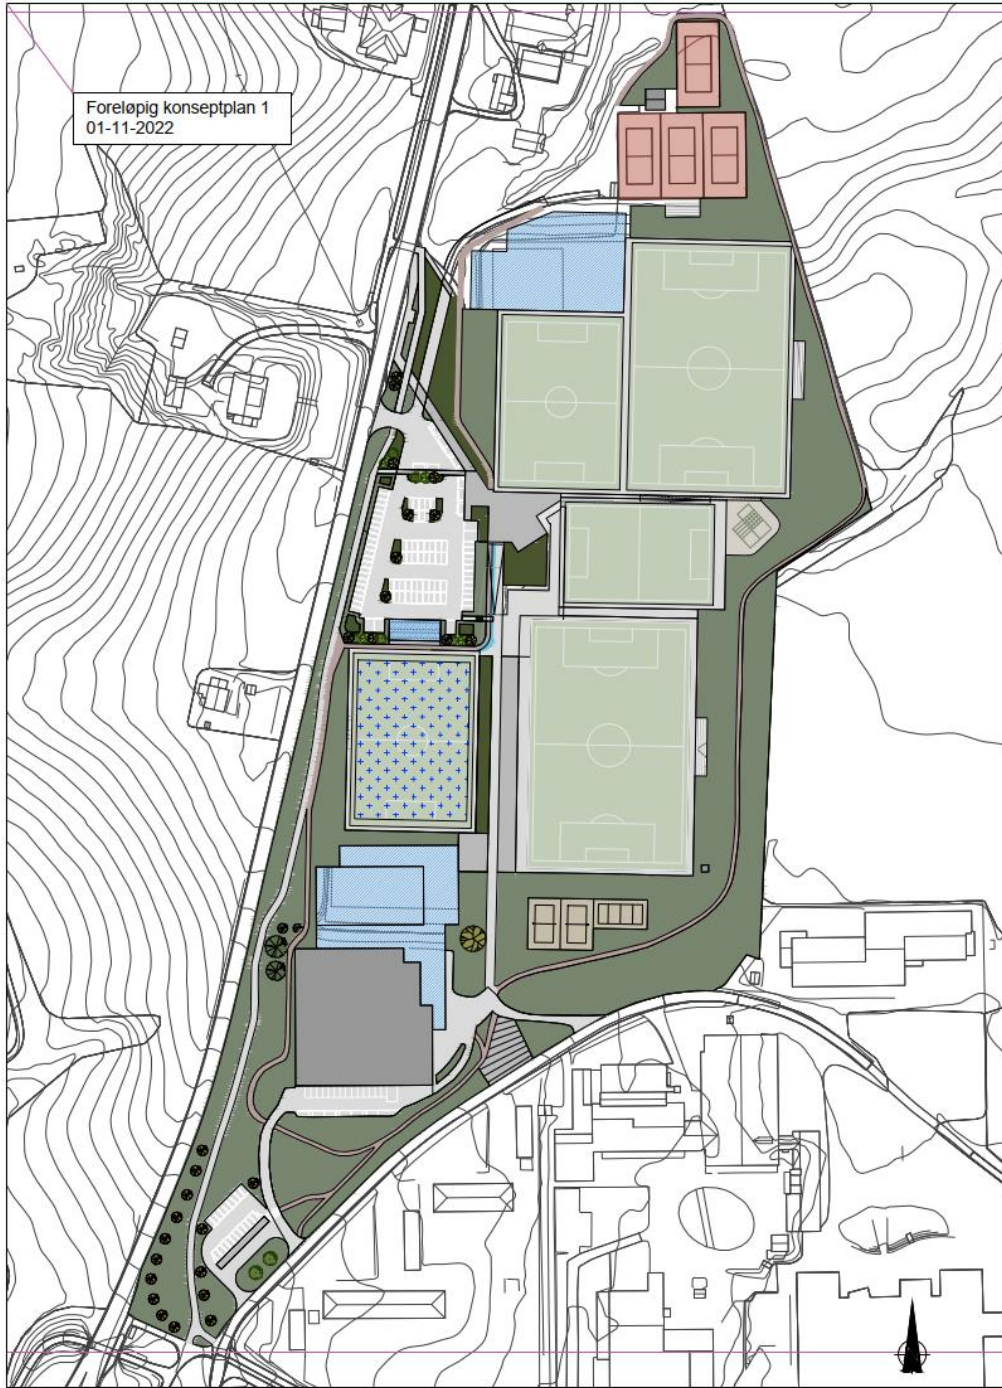
Figur 1-2: Alternativ 1 til utbygging av Lier stadion. Idrettshallen og tennishallen er markert med blå skravur.

Figur 1-2 og Figur 1-3 viser de to alternative planene til utbygging av Lier stadion. Det som skiller alternativ 1 fra alternativ 2 er plassering av nytt klubbhus for Stoppen SK. I alternativ 1 er alternativet plassert i utvidelsen av idrettshallen, Reistadhallen, og i alternativ 2 er klubbhuset plassert frittliggende øst for parkeringsområdet. Det er ønsket at reguleringsplanen er fleksibel på plassering av dette bygget.

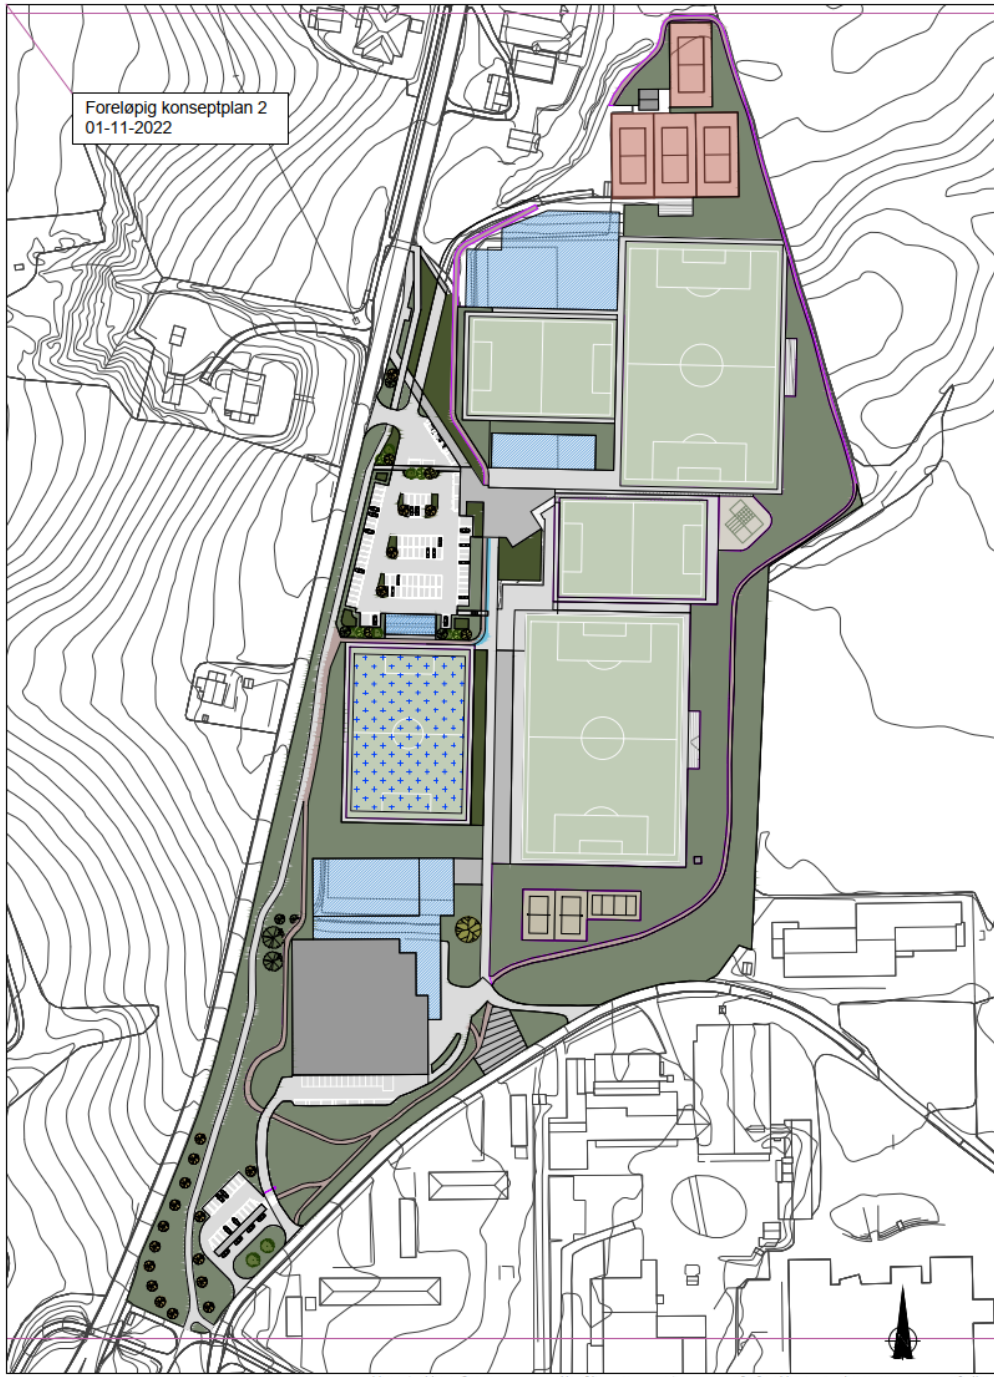
Figur 1-3: Alternativ 2 til utbygging av Lier stadion. Idrettshallen og tennishallen er markert med blå skravur.

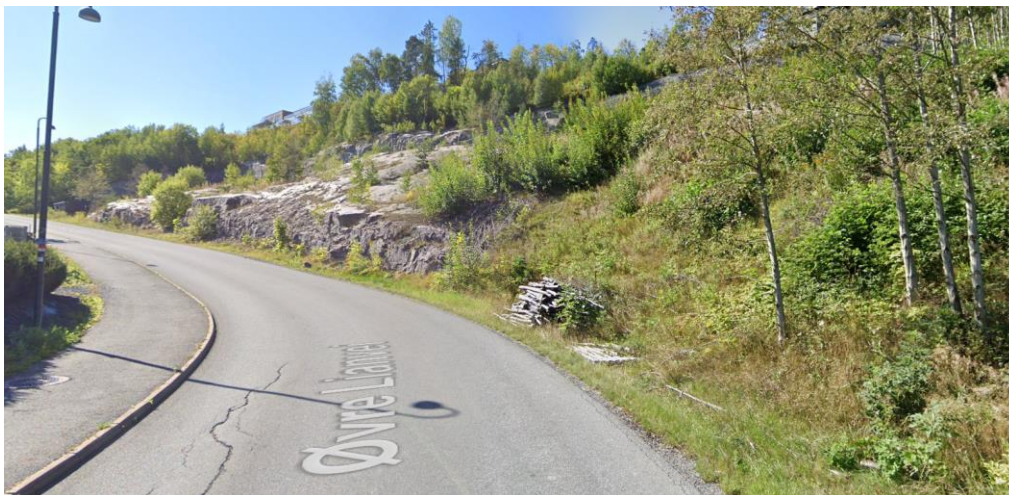
Figur 3-9: Eksempel på synlig berg i dagen ved Øvre Lianvei. Bildet er hentet fra Google Street view [8].

Befaring ble utført 21. oktober 2022. Under befaringen ble det undersøkt om det var punkter med synlig berg i området. Bekken nord i området ble også undersøkt for å vurdere eventuell erosjonsfare. Det ble observert områder med synlig berg i dagen i boligområdet vest for Lier stadion, blant annet ved Øvre Lianvei. Lengre ned i skråningen og på planområdet ble det ikke observert berg i dagen.

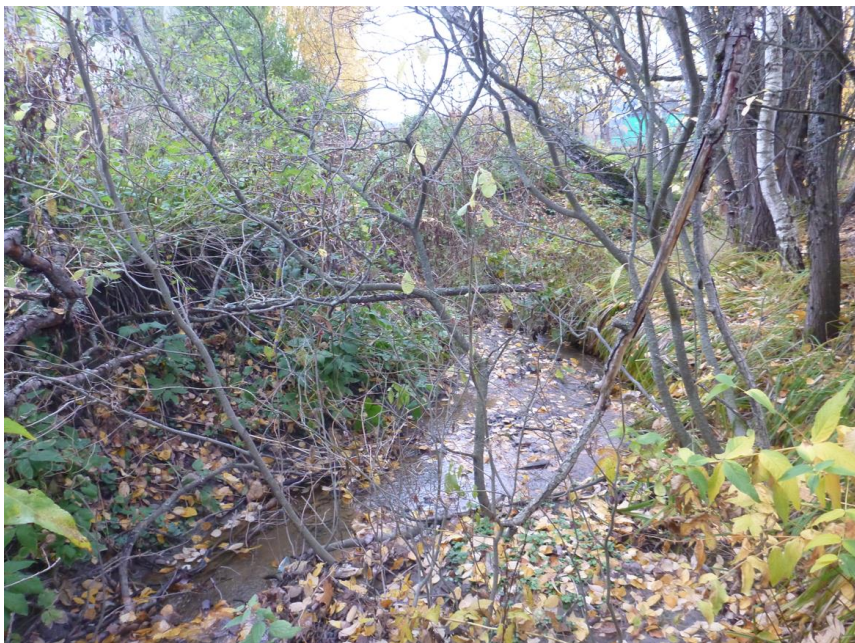
Figur 3-10: Bekken nord for Lier stadion.

Bekken nord for Lier stadion ble også undersøkt under befaringen for å kartlegge eventuelle erosjonsproblemer. Bekken var lukket og lagt i rør under Nøsteveien. På østsiden av veien var det liten vannføring, og mye vegetasjon rundt bekken. Det ble derfor vurdert til at det ikke er fare for områdestabilitetsproblemer som følge av erosjon i bekken.

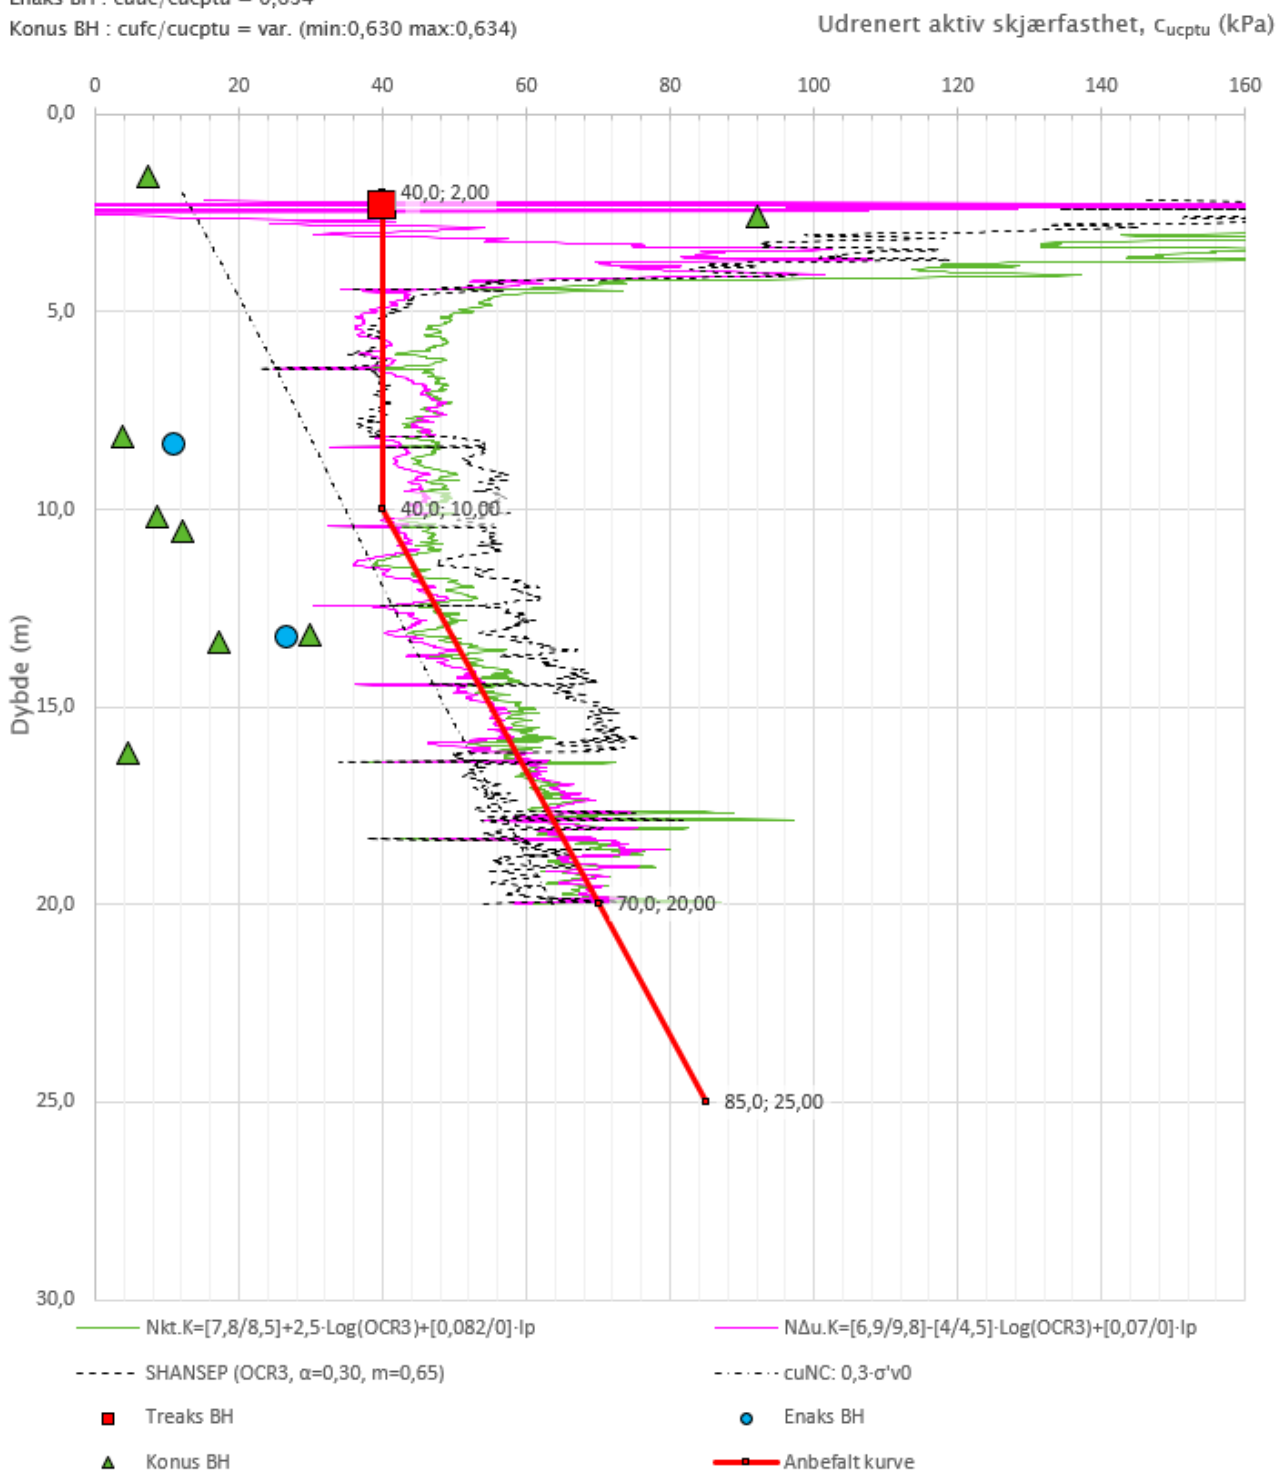
Enaks BH : $c_{uc}/c_{ucptu} = 0,634$

Konus BH : $c_{ufc}/c_{ucptu} = \text{var. (min:0,630 max:0,634)}$

Figur 7-4: Designprofil for S_u basert på trykksondering i borhull 16 og laboratorieundersøkelser i borhull 16.

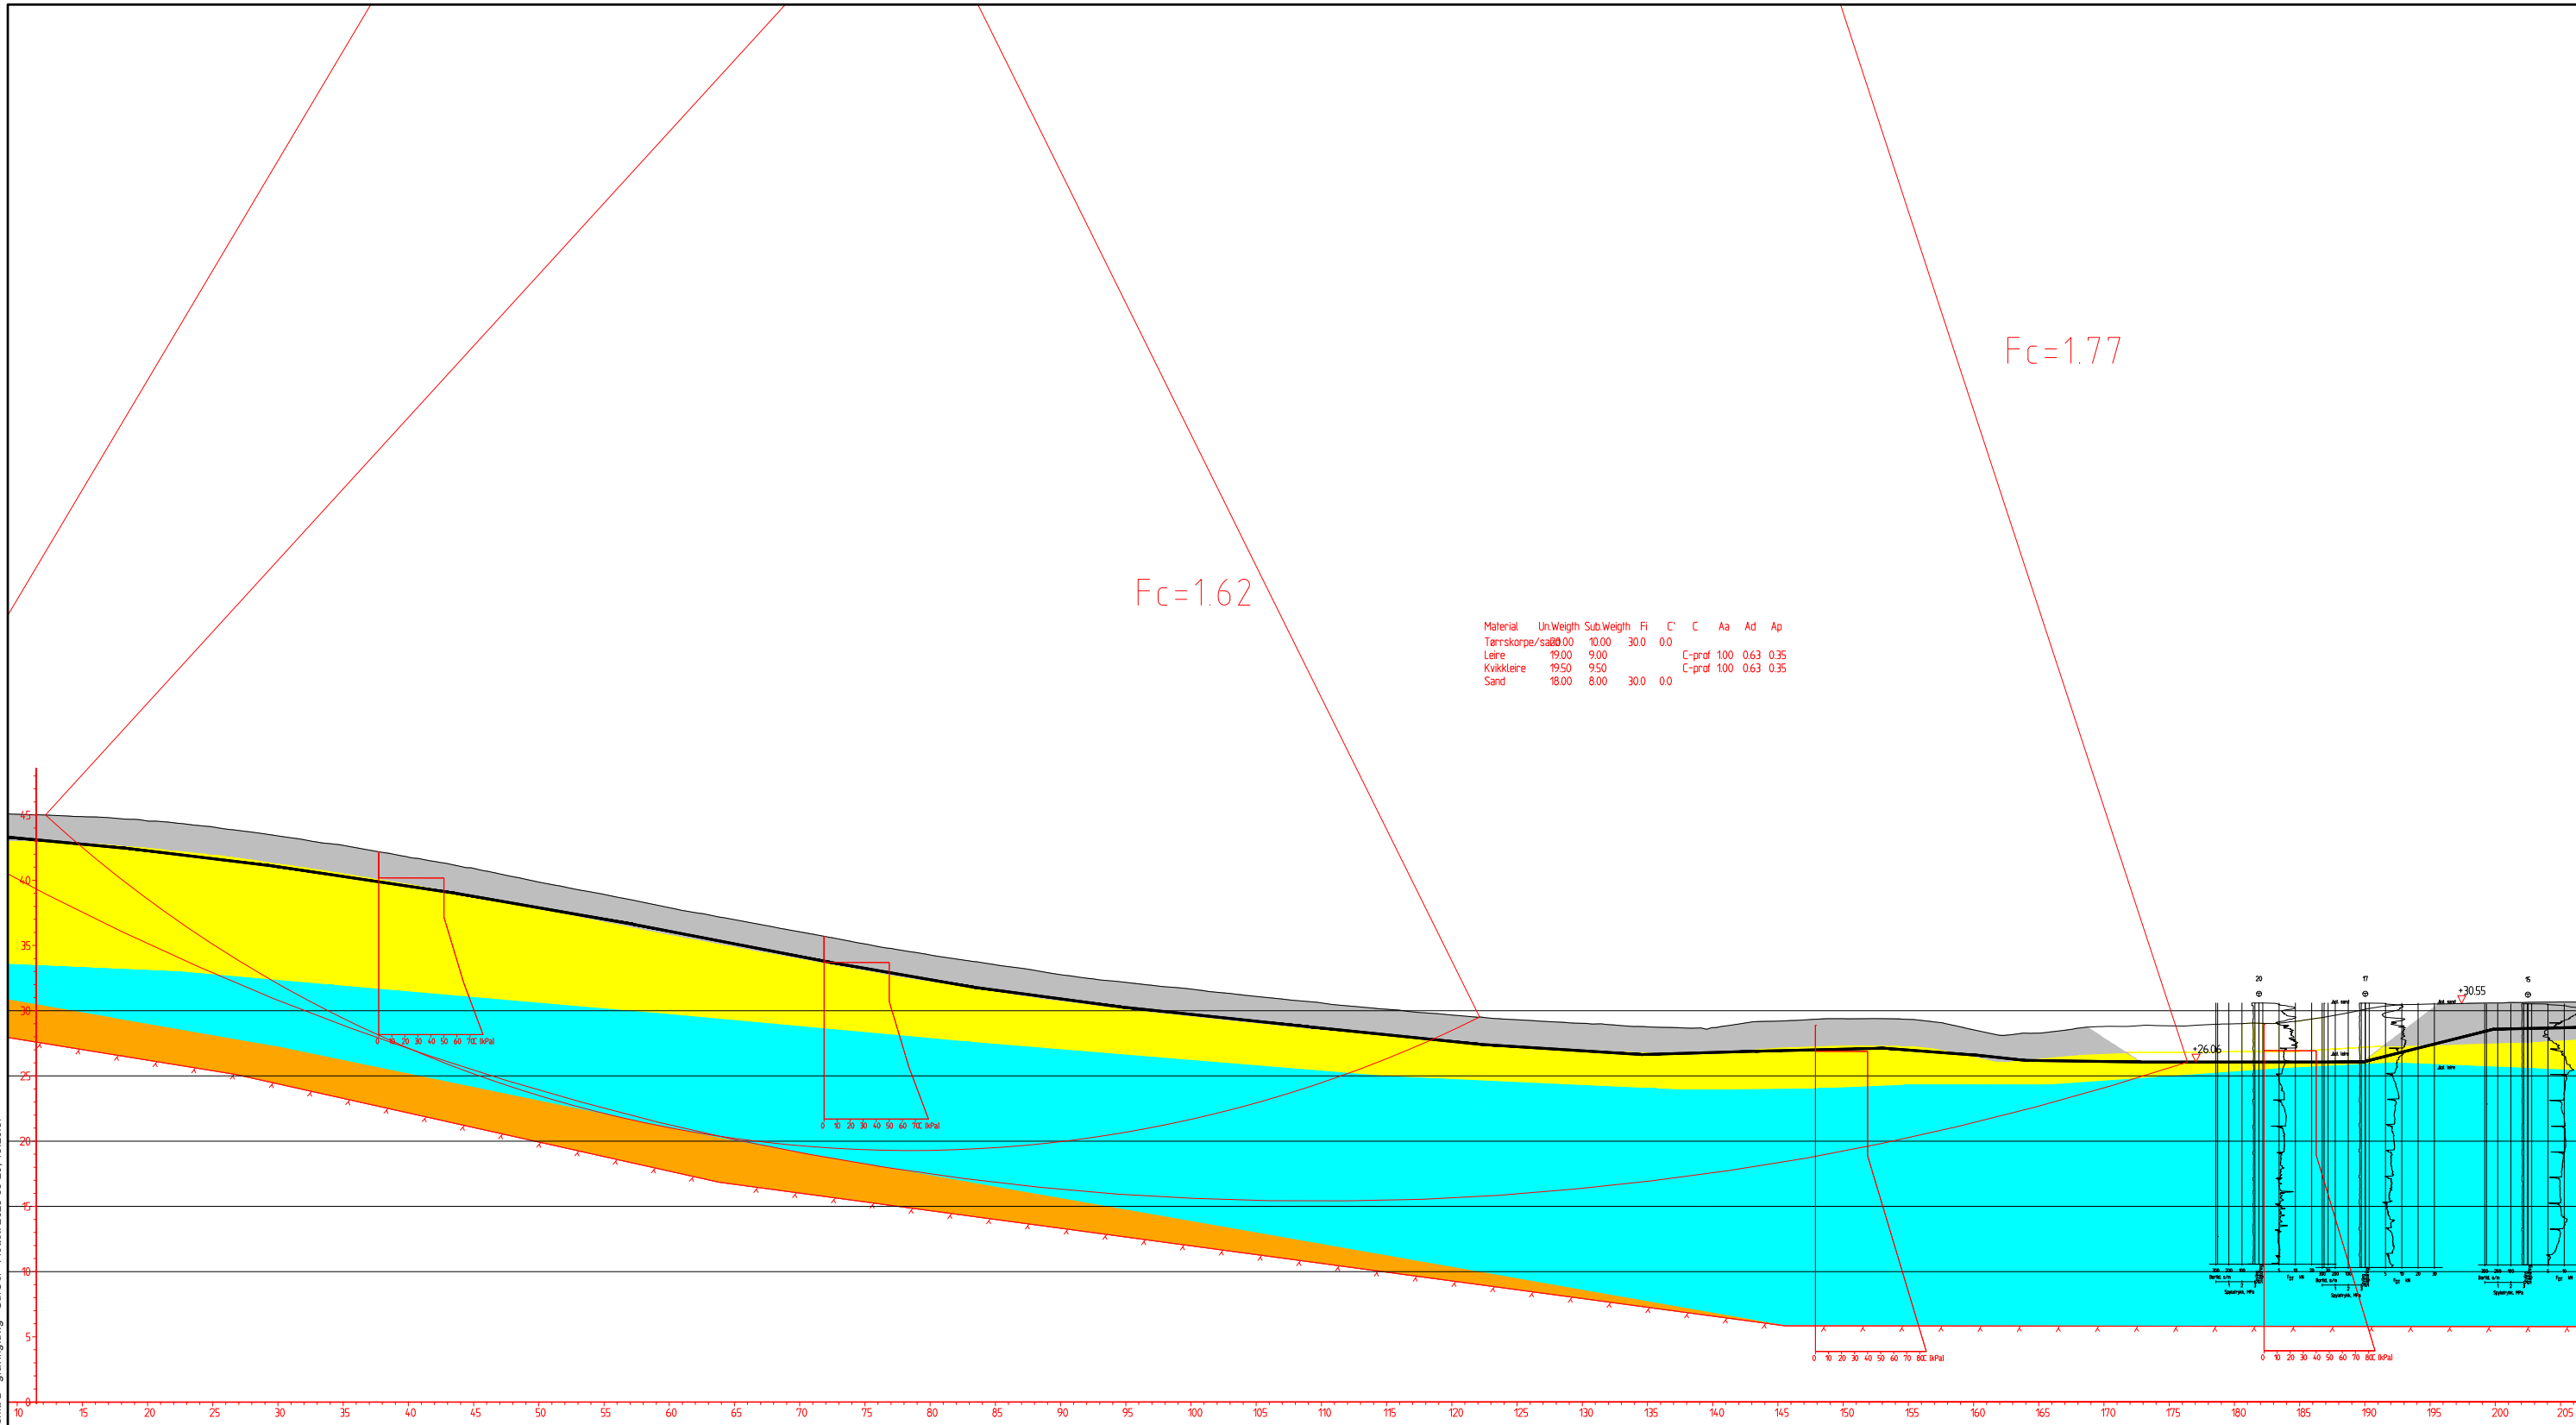
| Norconsult | | Oppdragsnummer 52203711 | Tegningsnummer V511 | Revisjon J02 | |

| Material | Un. Weigh | Sub. Weigh | Fi | C | C | Aa | Ad | Ap |
| Tørrskorpe/sand | 10.00 | 30.0 | 0.0 | | | | | |
| Leire | 19.00 | 9.00 | | C-prof | 100 | 0.63 | 0.35 | |
| Kvikkleire | 19.50 | 9.50 | | C-prof | 100 | 0.63 | 0.35 | |
| Sand | 18.00 | 8.00 | 30.0 | 0.0 | | | | |

| Lier stadion Profil B | | | | | |
| Graving 4 m Totalspenningsanalyse | | | | | |

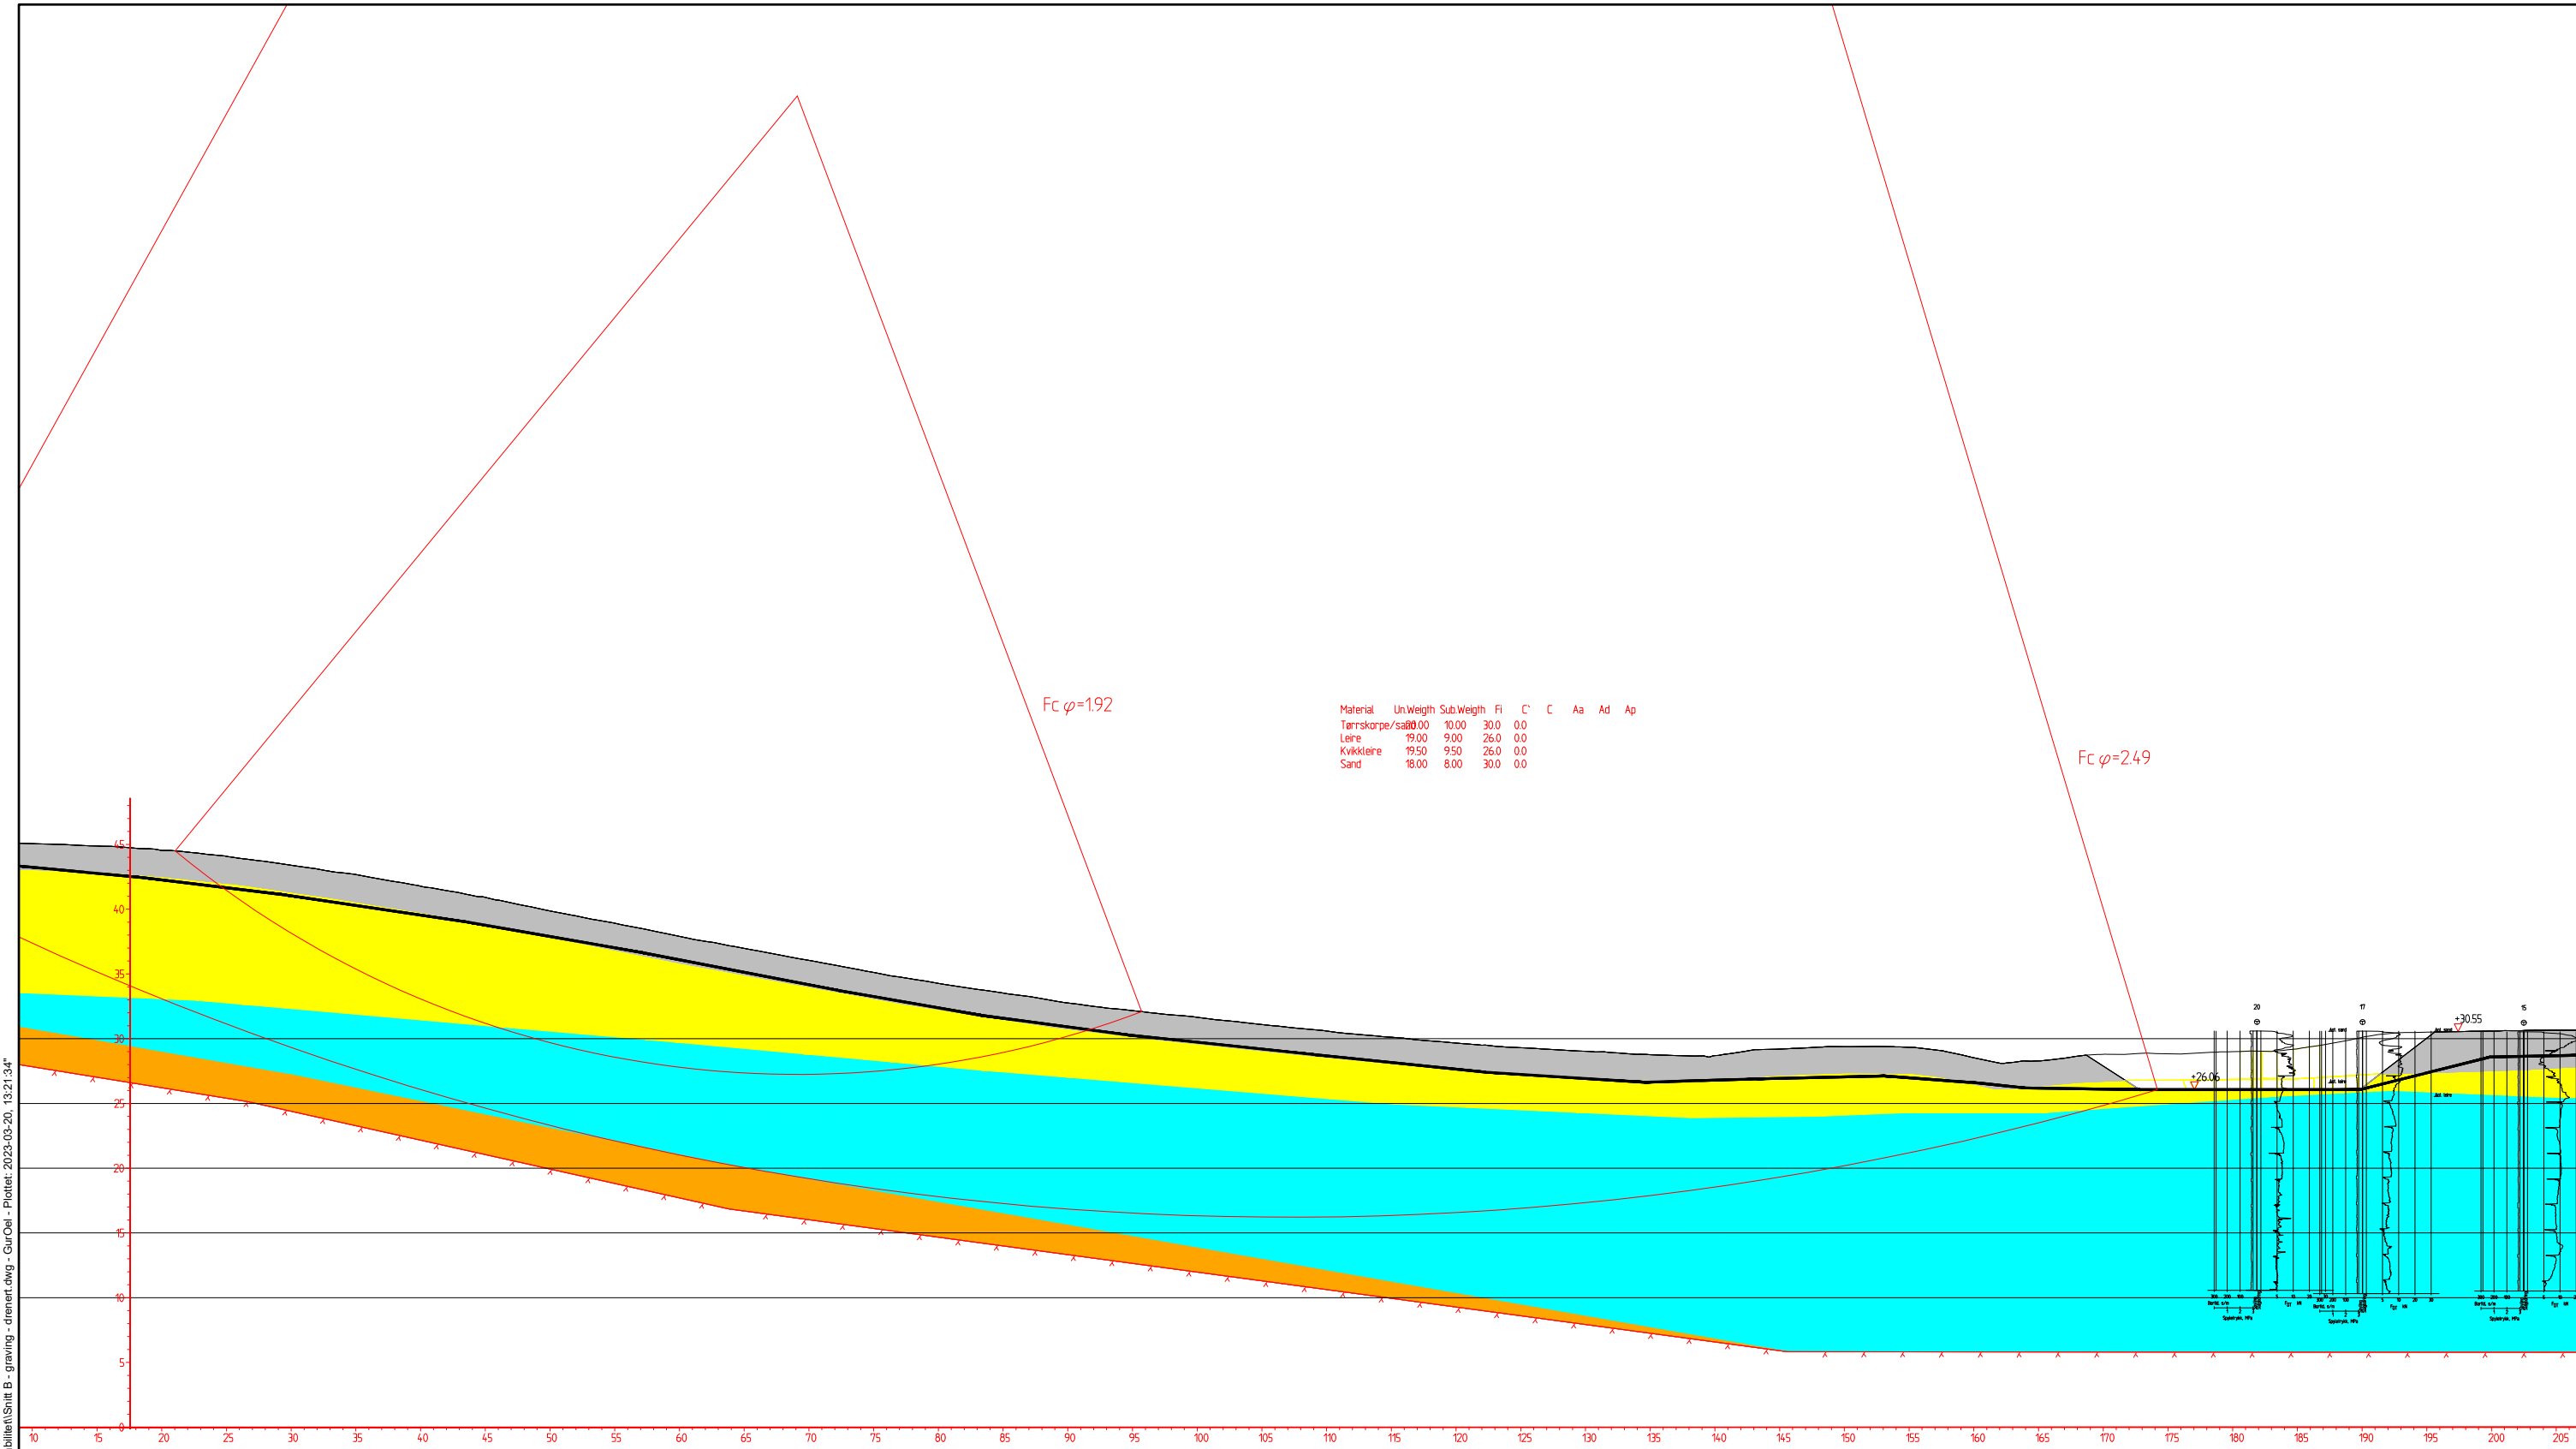
| Norconsult | | Oppdragsnummer 52203711 | Tegningsnummer V512 | Revisjon J02 | |

| Lier stadion Profil B | | | | | |
| Graving 4 m Effektivspenningsanalyse | | | | | |
