# 23-127-RIG-NO-01.B NOTAT LOKALSTABILITET FOR TRANSFORMATORSTASJON

## SKRÅNINGSSTABILITET, GRAN

Procon Rådgivende Ingeniører AS er engasjert til å gjøre en stabilitetsvurdering av en lokal skråning på Gran i Enebakk (g.- og b.nr. 91/867). Skråningsstabiliteten vurderes i forbindelse med oppføring av en transformatorstasjon på skråningstopp og en vei i skråningen. Tiltakene er visst på tegning «433» (utkast datert 08.02.23), utarbeidet av Teknaconsult. Tidligere vurdering av stabiliteten er gitt i dokumentet «20-108-RIG-NO-01.A Notat lokalstabilitet» før supplerende grunnundersøkelser ble gjennomført.

Revisjon B av dette notatet inkl. også stabiliteten til skråningen lengre nord hvor det er planlagt oppføring av et administrasjonsbygg og en gang- og sykkelsti på skråningstopp, se Figur 1.

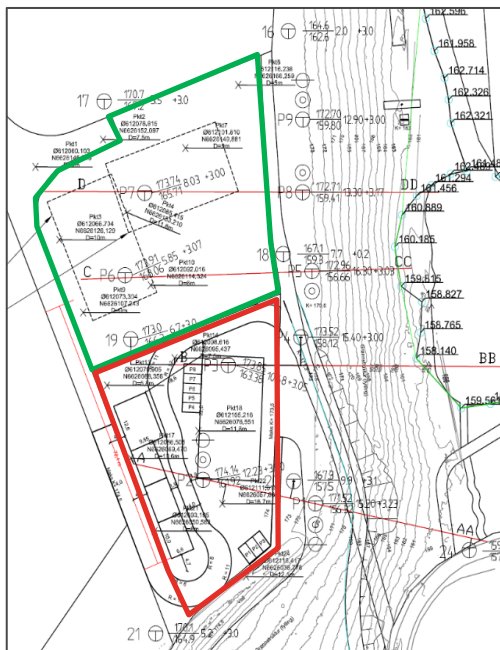
Figur 1: Utklipp av tegning G02-A som viser snitt A-D på tomt for transformatorstasjon (rødt) og administrasjonsbygg (grønt).

Det er tegnet opp tre snitt, et snitt sør (A) og nord (B) på tomten for transformatorstasjonen, samt et snitt (C) på tomten for administrasjonsbygget. Skråningen ligger i dag med varierende helning, fra 1:2,2 i snitt A, 1:1,4 i snitt B, 1:2,1 i snitt C og 1:2,3 i snitt D. I det bratteste partiet (snitt B) ligger skråningen med svakt overheng (mage). Snittene er markert på Figur 1 og tegning G02-A. Snitt B anses som det kritiske snittet.
