## Dam Prestesteinsvatn – Oversending av Detaljplan for landskap og miljø

Detaljplan for miljø og landskap

Oppdragsnr.: **52603984** Dokumentnr.: **DP-DML-R01** Versjon: **E02** Dato: **2026-10-12**

Norconsult Norge AS er på vegne av Hydro Energi Sogn, Hydro Aluminium AS engasjert for å utarbeide detaljplan for miljø og landskap for rehabilitering av dam Prestesteinsvatn. Prestesteinsvatnet ligger i Fortunvassdraget, nordøst for Skjolden i Luster kommune, Vestland fylke.

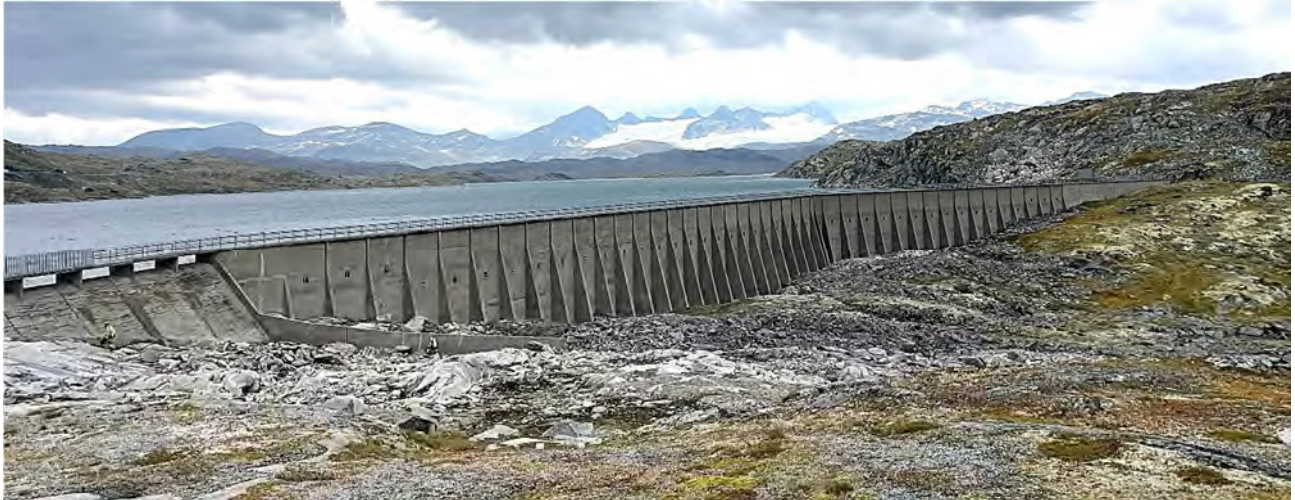
Figur 1-1. Dam Prestesteinsvatn og Prestesteinsvatnet. Bildet er tatt fra den private tilkomstveien til anlegget, i retning øst.

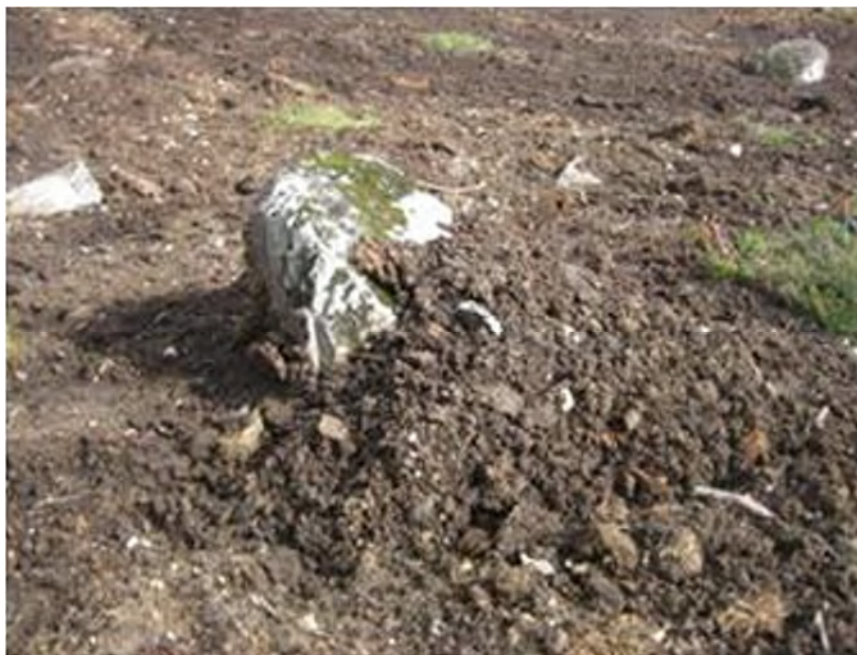
*Figur 3-2. Eksempel på stein som er plassert i riktig dybde med den patinerte overflaten opp. Dette eksempelet viser riktignok et område med en vesentlig større mektighet i massene enn det som forekommer ved Prestesteinsvatnet.*

- Store naturstein i terrenget har ofte fin og patinert overflate og tas vare på til istandsetting av berørte områder. Et utvalg av steiner med diameter over ca. 60 cm som ligger i overflaten, tas av med klype slik at de ikke skades, deretter transporteres steinene på en skånsom måte til mellomlager. Steinen skal mellomlagres med patinert side opp. Det mellomlagres et antall stein som står i forhold til

tettheten av stor stein som er synlig i området. Når steinen skal legges ut i terrenget igjen skal det behandles med steinklype med utlegging i terrenget. Steinen legges ut etter forbilde av naturlig forekomster og formasjoner på stedet. Større stein skal tilstrebes å graves ned til der de har en lys farge. Sprengstein skal ikke forekomme i ferdig overflate.

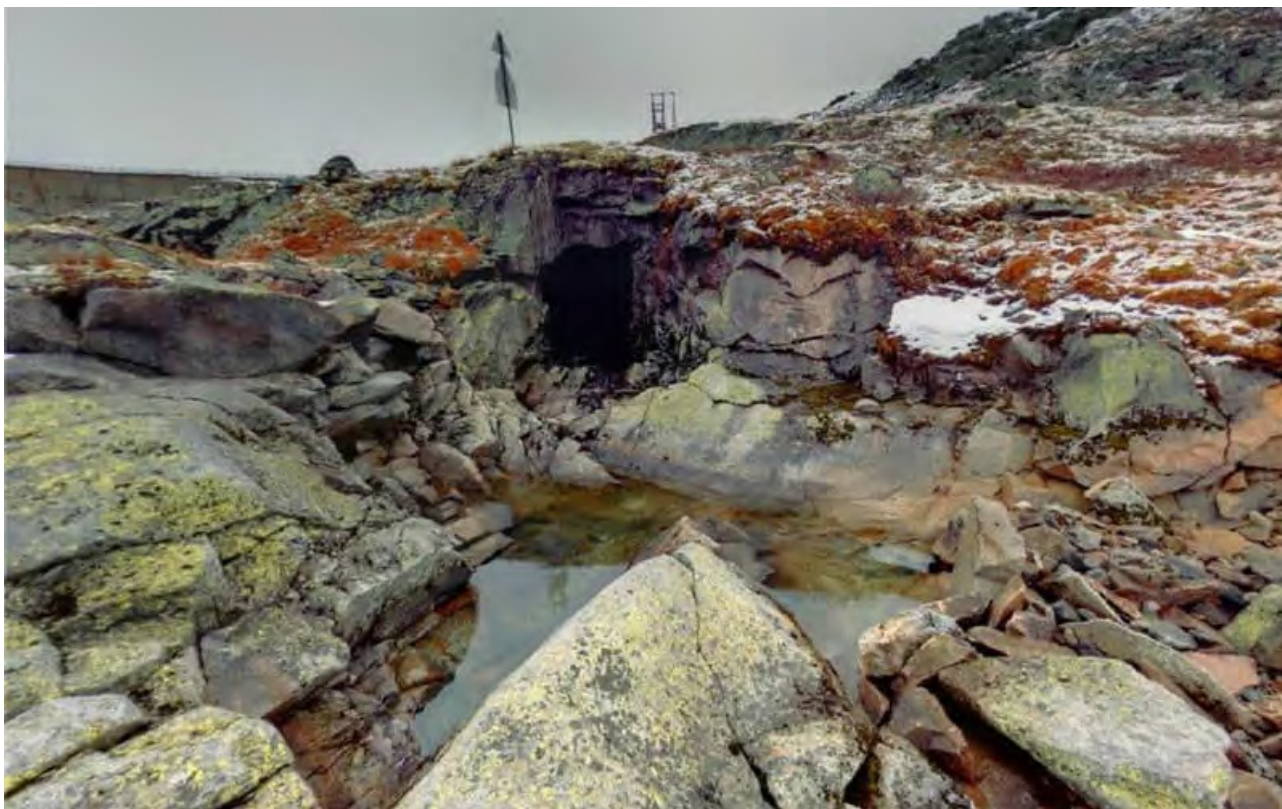
Figur 3-3. Dagens situasjon ved utløp. Nytt utløp er planlagt til høyre for eksisterende utløp.

Etter at nytt bunnnettapparrangement er satt i drift vil eksisterende bunnnettapparrangement støpes igjen. Gjenstøping utføres med en massiv betongpropp. Proppen plasseres mellom innløpet til ny bypass-tunnel og eksisterende lukepropp. Eventuell arrondering av eksisterende utløpsområde vil sees i sammenheng med utforming av nytt tunnelpåhugg.

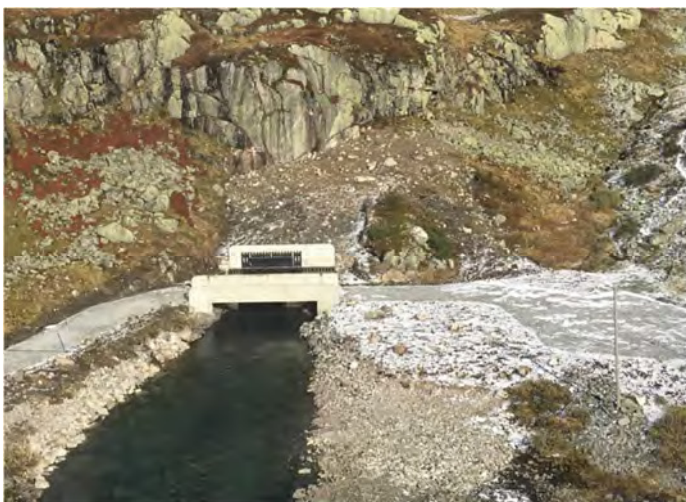
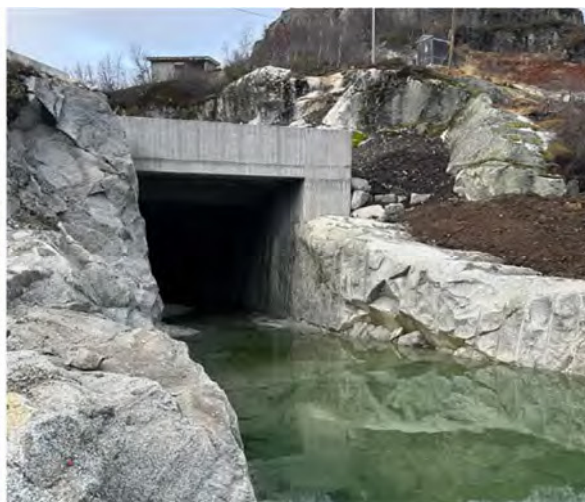
Figur 3-4. Eksempel på tunnelutløp med støpt kulvert i forlengelse av tunnelen. Eksempelene er fra Ståvatn (t.v.) og Kjølavatn (t.h.).

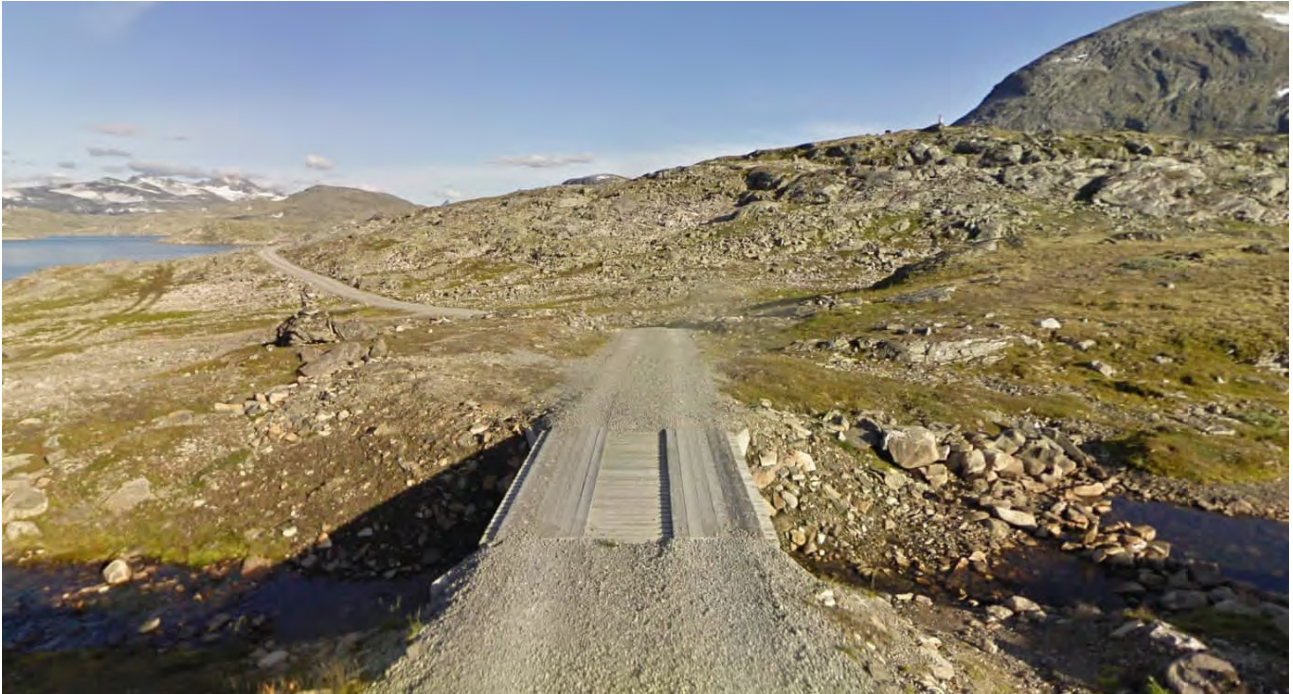
Figur 3-5. Dagens bro i betong og tre vil forsterkes og rehabiliteres tilpasset ny veibredde.

Broen over bekken mellom Prestesteinsvatn og Silja tjern vil rehabiliteres med ny betongbro/kulvert som er dimensjonert for forventet anleggstrafikk, se figur 3-5.

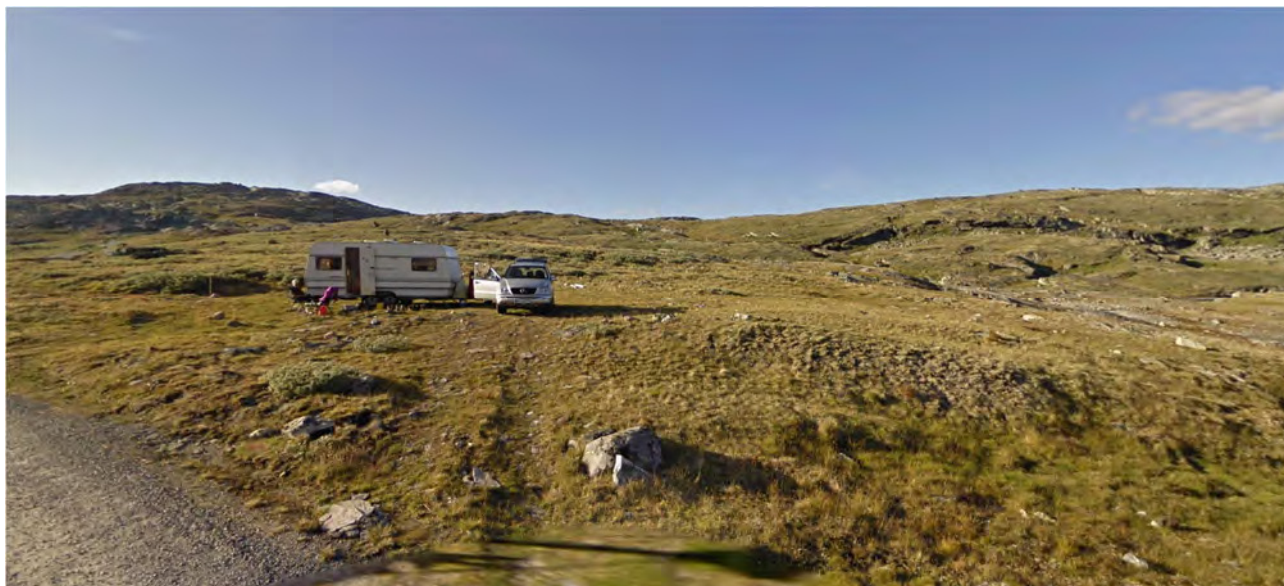
*Figur 3-6. Riggområde (R1) opparbeides på nordsiden av adkomstveien. Kjørespor er synlige etter tidligere aktivitet. Foto Google Maps (2010)*

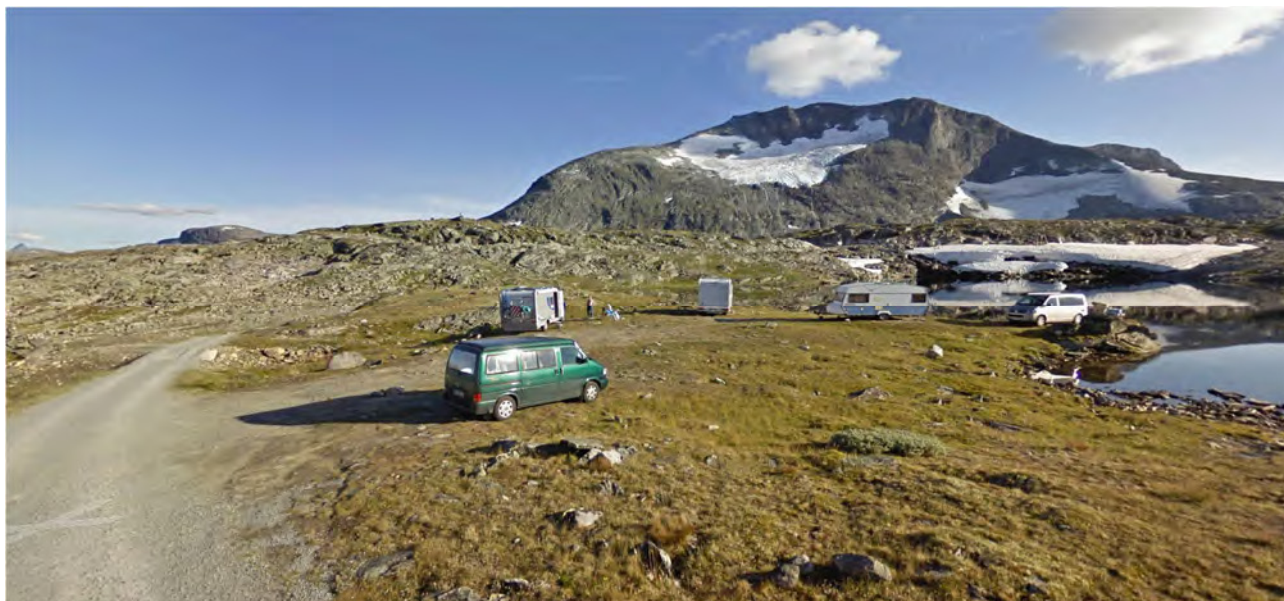
*Figur 3-7. Riggområde (R2) opparbeides på område et flatt område, sør for adkomstveien. Veien er åpen for allmenn ferdsel og området brukes av campingturister. Foto Google Maps (2010)*

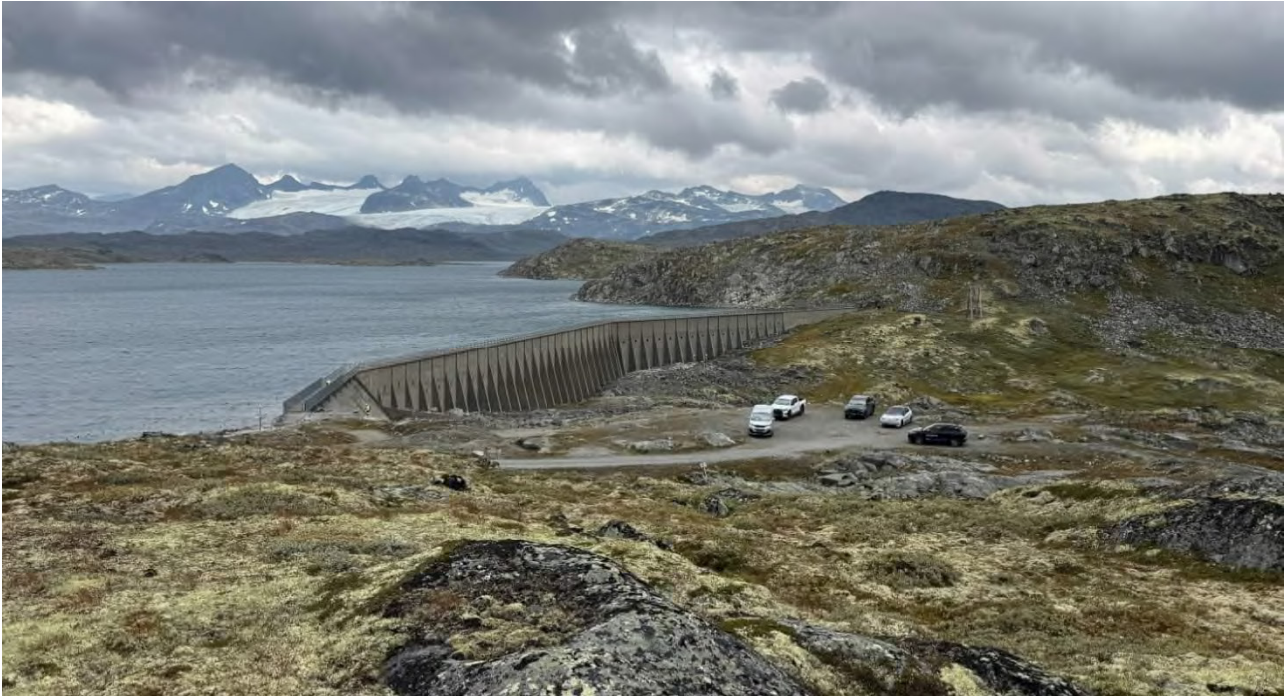
Figur 3-8. Riggområde (R4) opparbeides ved eksisterende parkeringsplass tett på dammen

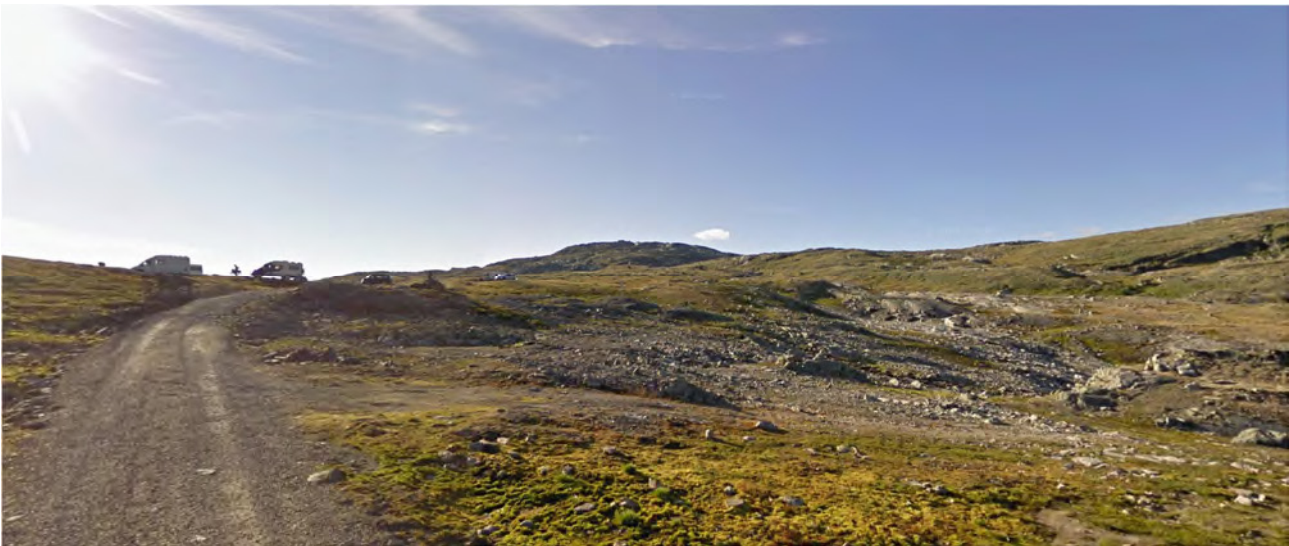
Figur 3-9. Areal for mellomlagring av masser er satt av nært bekke drag fra Prestesteinsvatn til Silja tjern.

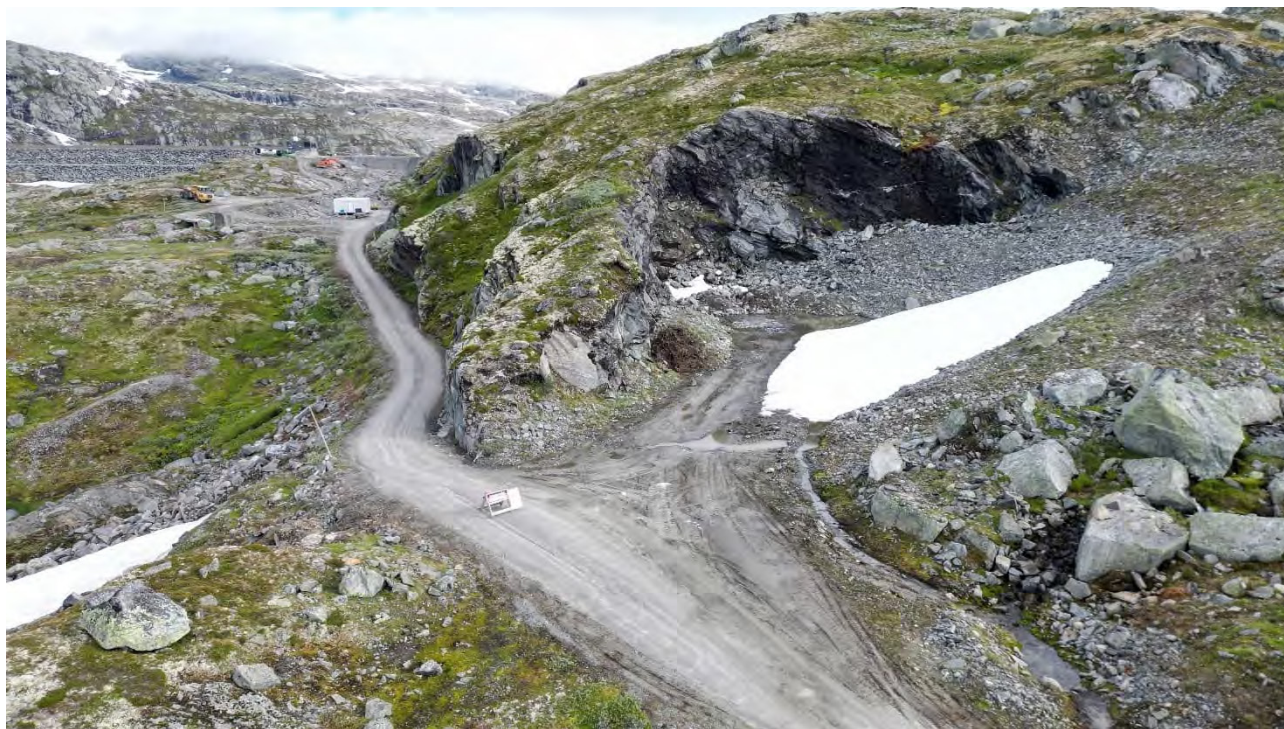
Figur 3-11. Eksisterende steinbrudd ved Storvatnet.

Mellomlagringen skal skje innenfor avsatt areal i steinbruddet ved Storevatnet, og massene skal legges opp på en ryddig og stabil måte. Området skal utformes slik at det ikke oppstår fare for erosjon, avrenning eller spredning av finstoff til nærliggende terreng eller vassdrag. Eventuell arrondering og istandsetting av mellomlageret vurderes i sammenheng med senere rehabiliteringsarbeider ved dam Storevatn.
