Hafslund Eco Vannkraft AS

## ► Rehabilitering av Aurlandsanlegga

Nyhellervatn hoveddam

Detaljplan for miljø og landskap

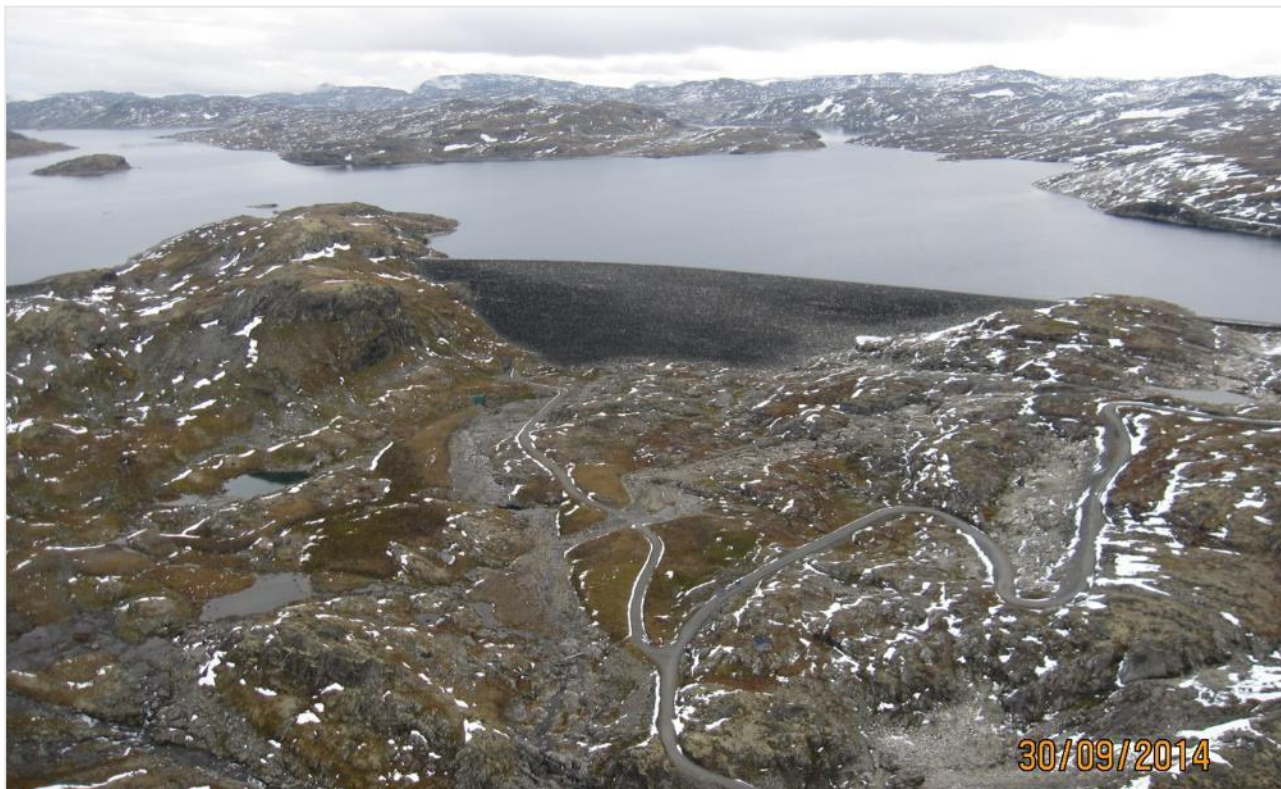
Figur 2-1. Flyfoto som viser Nyheller hoveddam. Overløpsterskel ses helt til høyre i bildet. (Foto: Hafslund Eco)

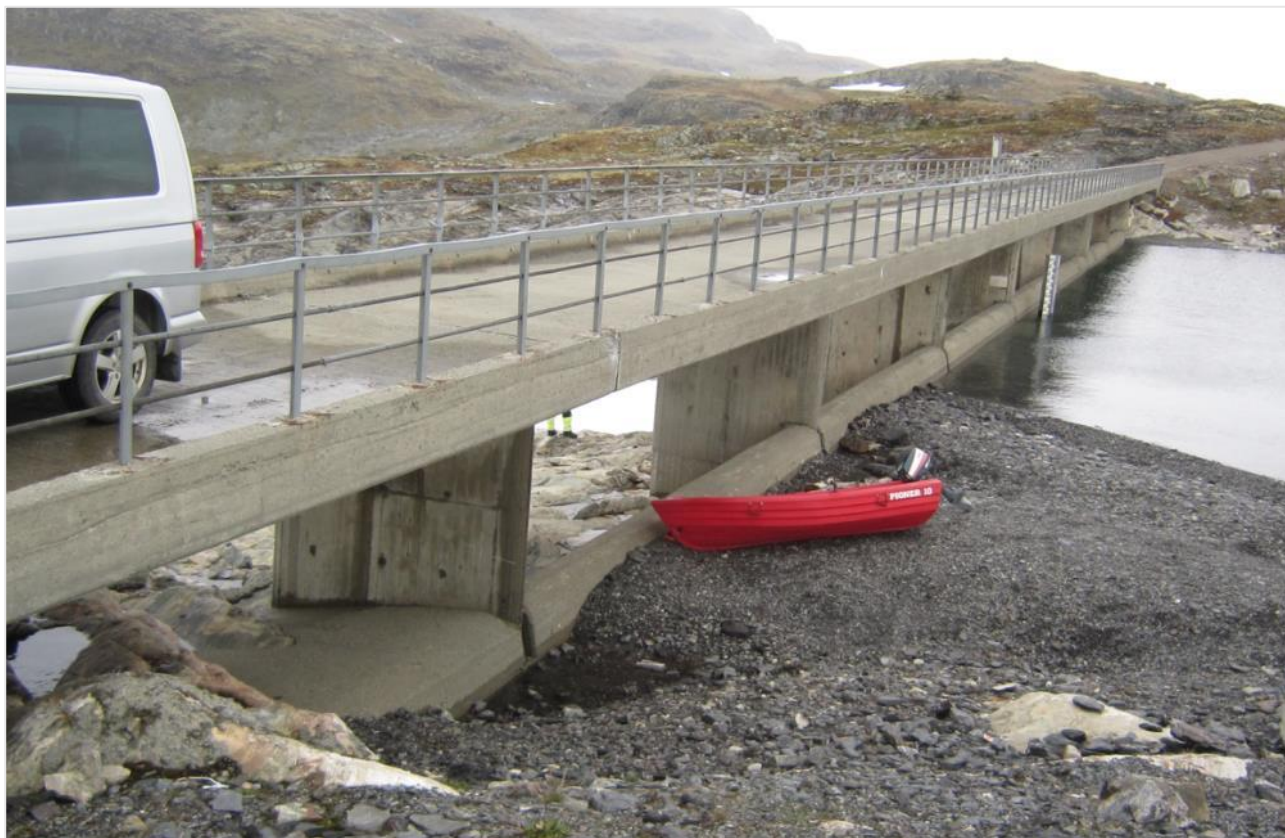
Figur 2-7. Overløpsterskelen ved Nyheller hoveddam

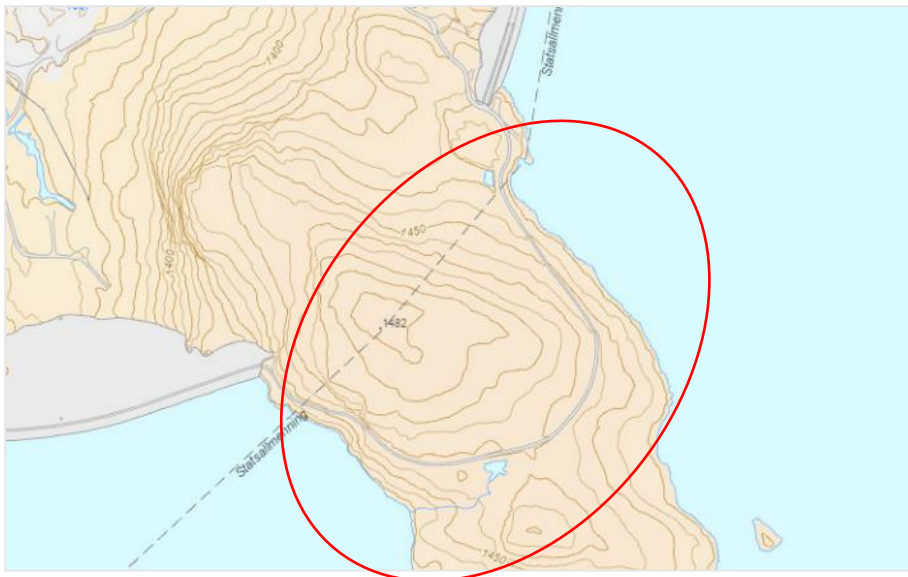
Figur 2-13. Vegstrekingen på halvøya mellom dammene som skal utbedres for massetransport.

Eksisterende anleggsveg på halvøya mellom hoveddam og sekundærdam er for smal og ikke bygget for transport av stein med moderne kjøretøyer. Vegen skal utbedres ved at den utvides i bredden. Der terrenget stedvis skrår bratt ned mot magasinet vil det være mest aktuelt å foreta utvidelser innover mot land. Det er lite løsmasser på stedet, og dette vil medføre sprengning på deler av strekningen. Overskuddsmasser benyttes i prosjektet til opparbeidelse av midlertidige veier. Eventuelt legges de til side for til slutt å benyttes i arrondering av steinbrudd.

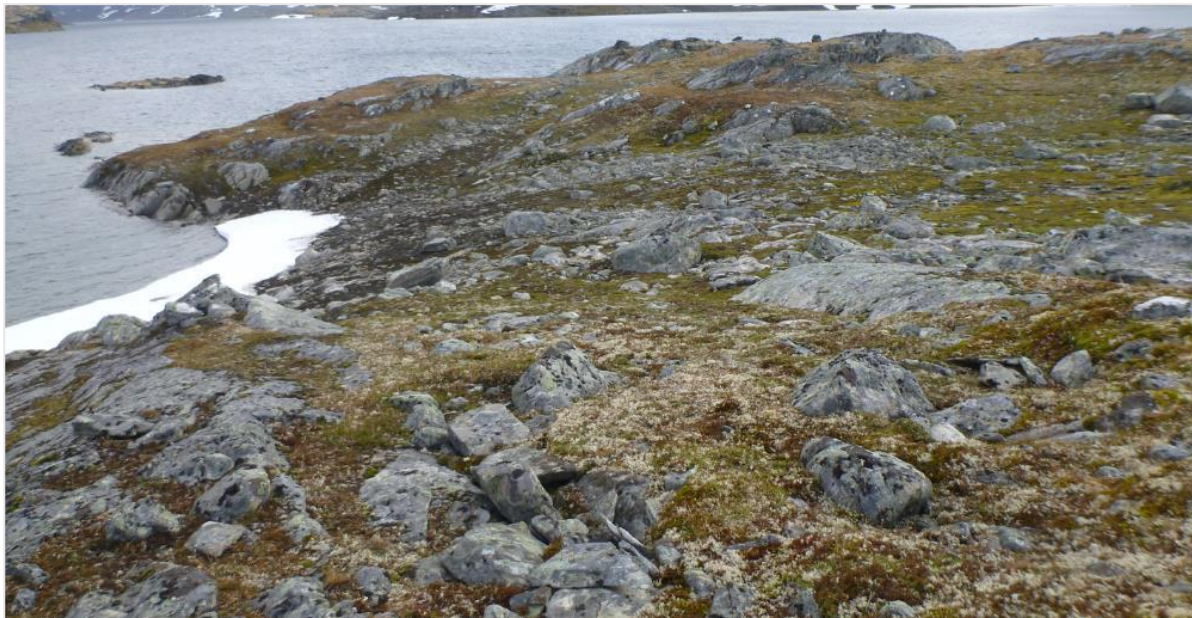
Figur 3-5. Bilde fra halvøy mellom dammene på oppstrøms side. Deler av halvøya kan være aktuell til mellomlagring av stein.

På halvøya oppstrøms dammen er det en overflate med fjell i dagen, en del spredte stein og en karrig vegetasjon. Det kan være vanskelig å få skavet av det tynne laget med vegetasjon, og utfordrende å mellomlagre da det fort blåser bort. Her skal det brukes duk, og det skal ikke graves av jord.

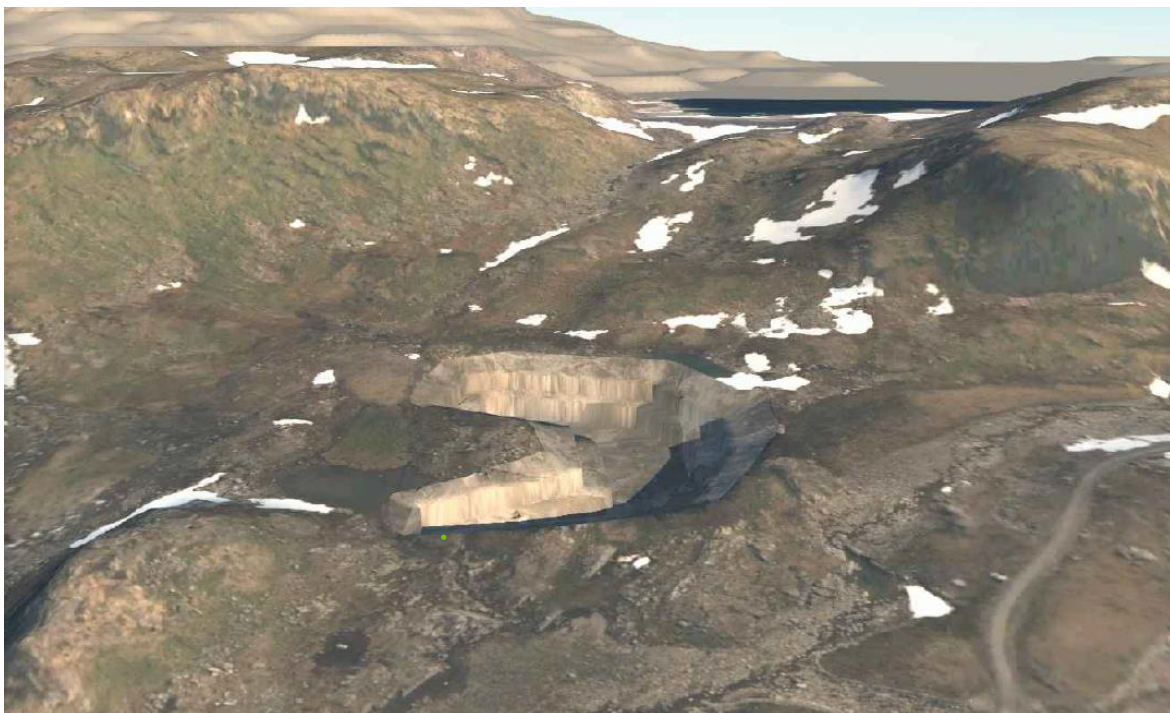
Figur 4-8. Steinbruddet i uttaksfase. Visualisering kun ment for å gi en idé om utstrekning og nødvendig dybde.

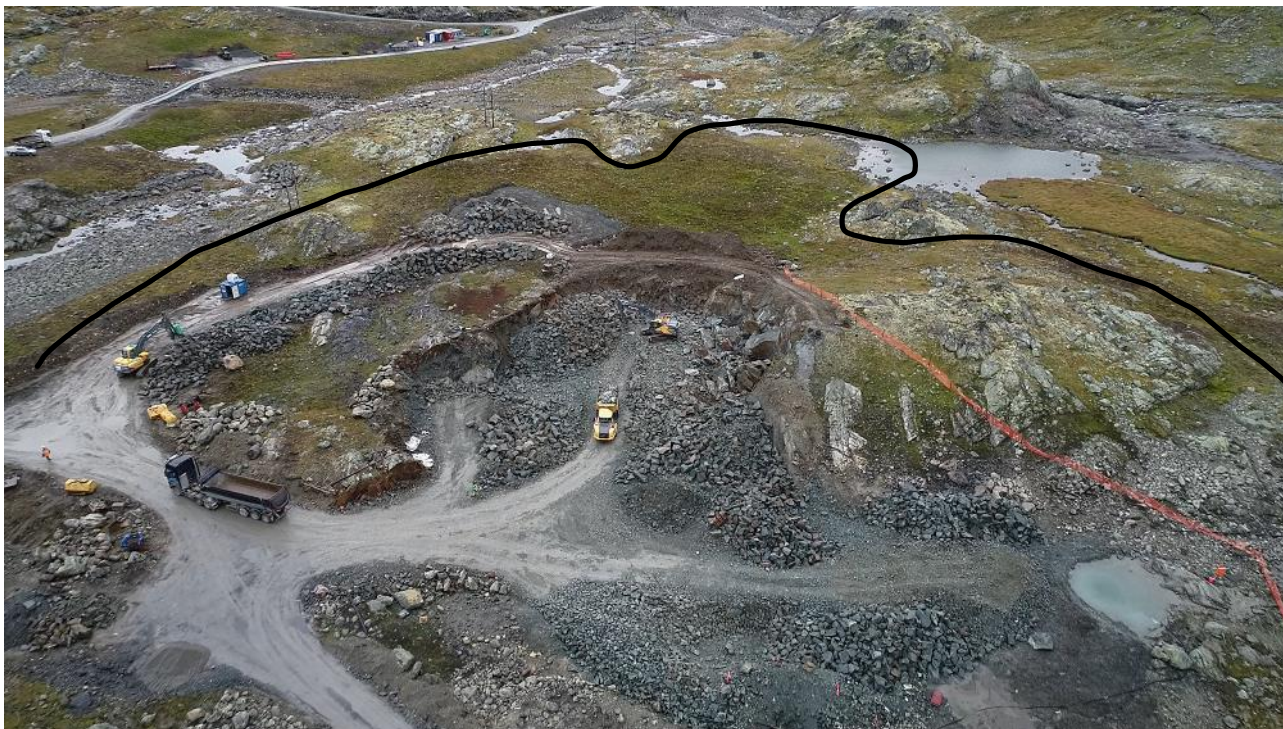
Figur 4-9. Bilde fra 2019 da man tok ut masser i det samme området. Sort strek antyder ca. avgrensning av det nye, utvidede bruddet.

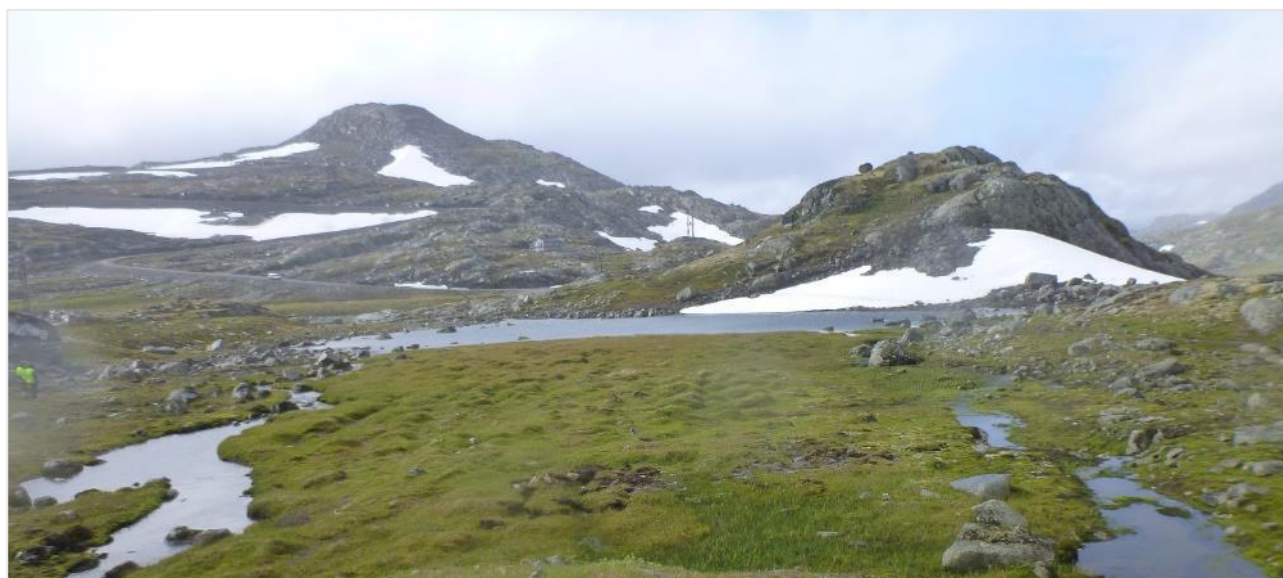
Figur 4-10. Den grønne sletten som ligger som en tunge midt i bildet er planlagt bevart, og nytt bruddtjern blir liggende nedenfor denne.

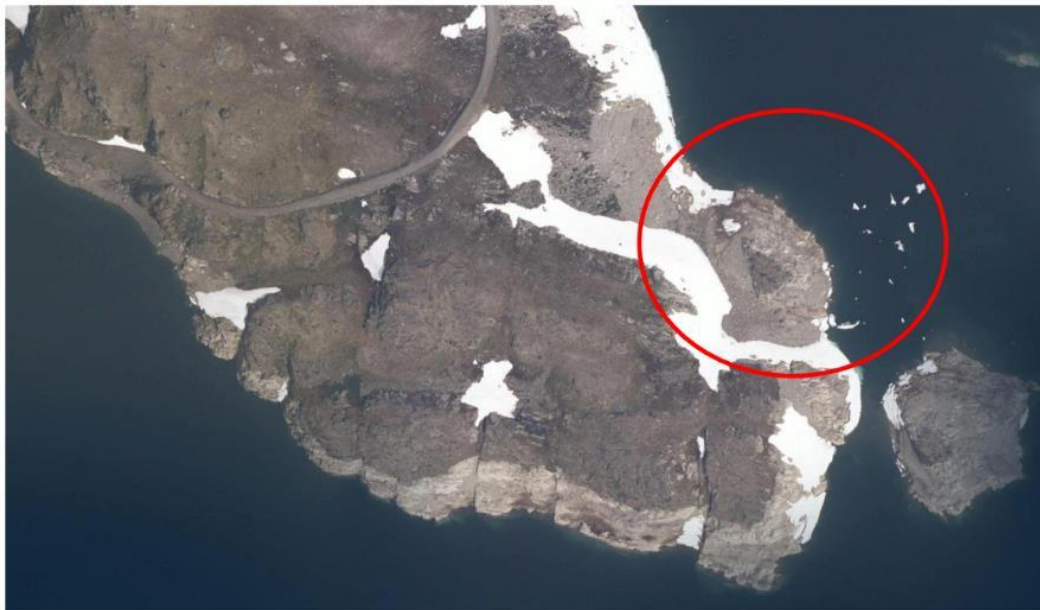
Figur 4-11. Planlagt steinbrudd ved halvøy oppstrøms dammen mellom hoveddam og sekundærdam.

Området for steinbrudd oppstrøms dammen ligger omtrent 350 m fra hoveddammen, på en halvøy som stikker ut i magasinet. Bruddet er tenkt på baksiden av halvøya sett fra hoveddammen for minst mulig synlighet. Hele bruddet vil ligge under HRV. På grunn av manglende kartdata for magasinbunnen, og fordi bruddet ligger under HRV, er det kun tegnet på et prinsipielt uttak for dette steinbruddet, med tanke på å sannsynliggjøre plassbehovet.

Det er planlagt at uttak kan skje ned til kote 1420-1424. Ned til dette nivået er det mulig å holde vannstanden i magasinet imellom 2 og 2 ½ måned i mai/juni. I denne perioden burde det være tilstrekkelig med tid for å ta ut ønsket mengde, som er 90 000 m<sup>3</sup>.

Steinbruddet arronderes etter uttak ved bruk av vrakstein og eventuelt løsmasser fra magasinbunn. Det fylles masser inn mot sprengskjæringer for å slake ut terrenget, og skarpe kanter pigges eventuelt etter behov. Målet er at steinbruddet skal istandsettes så det ikke blir alt for skjemmende på lave vannstander. Områder som blir oftest eksponert mtp. vannfylling, prioriteres.

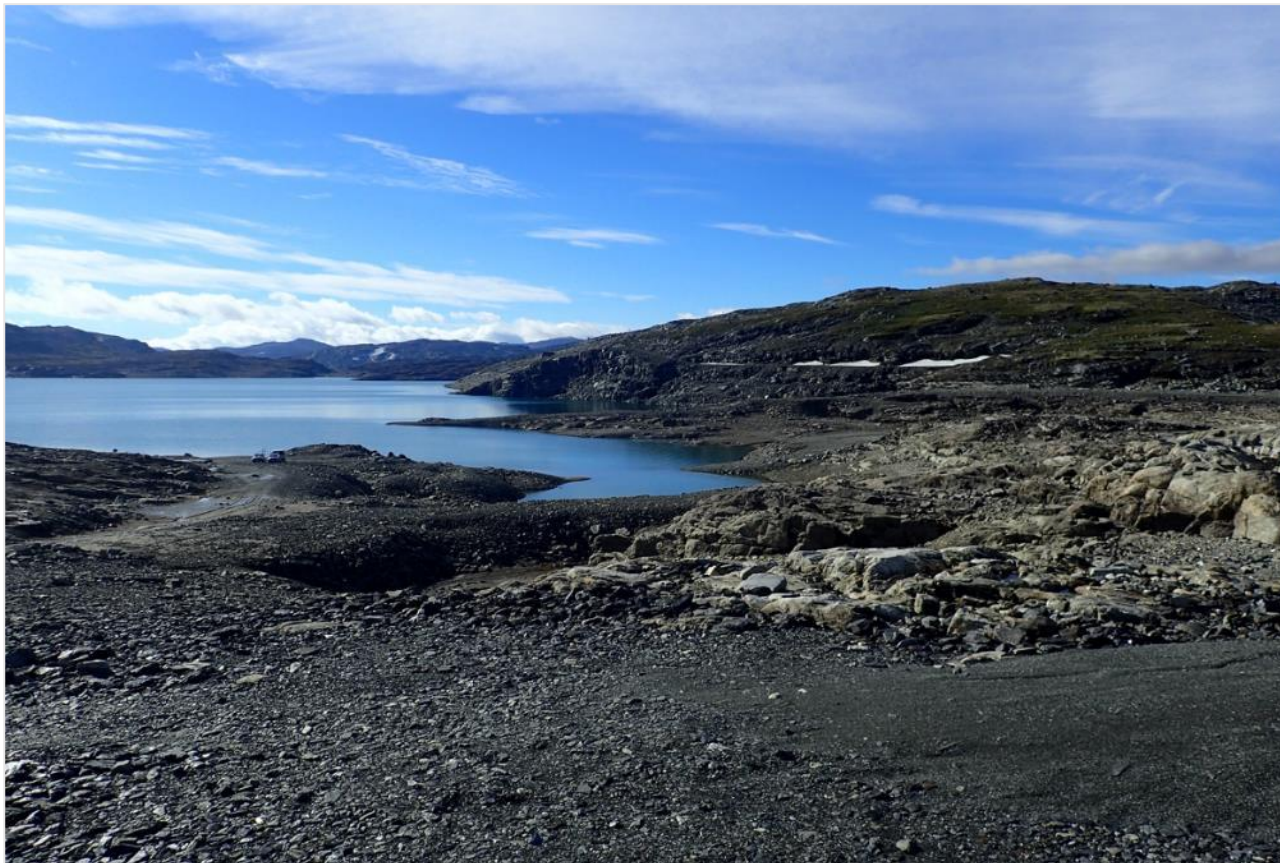
Figur 4-12. Mulig mellomlagringsområde i magasinet oppstrøms sekundærdam. Bilde tatt aug-2018.

Et område i magasinet like oppstrøms sekundærdammen er forholdsvis flatt og kan benyttes til mellomlagring. Det er ikke lagt opp til arrondering her ut over generell opprydding. Området ligger under HRV.

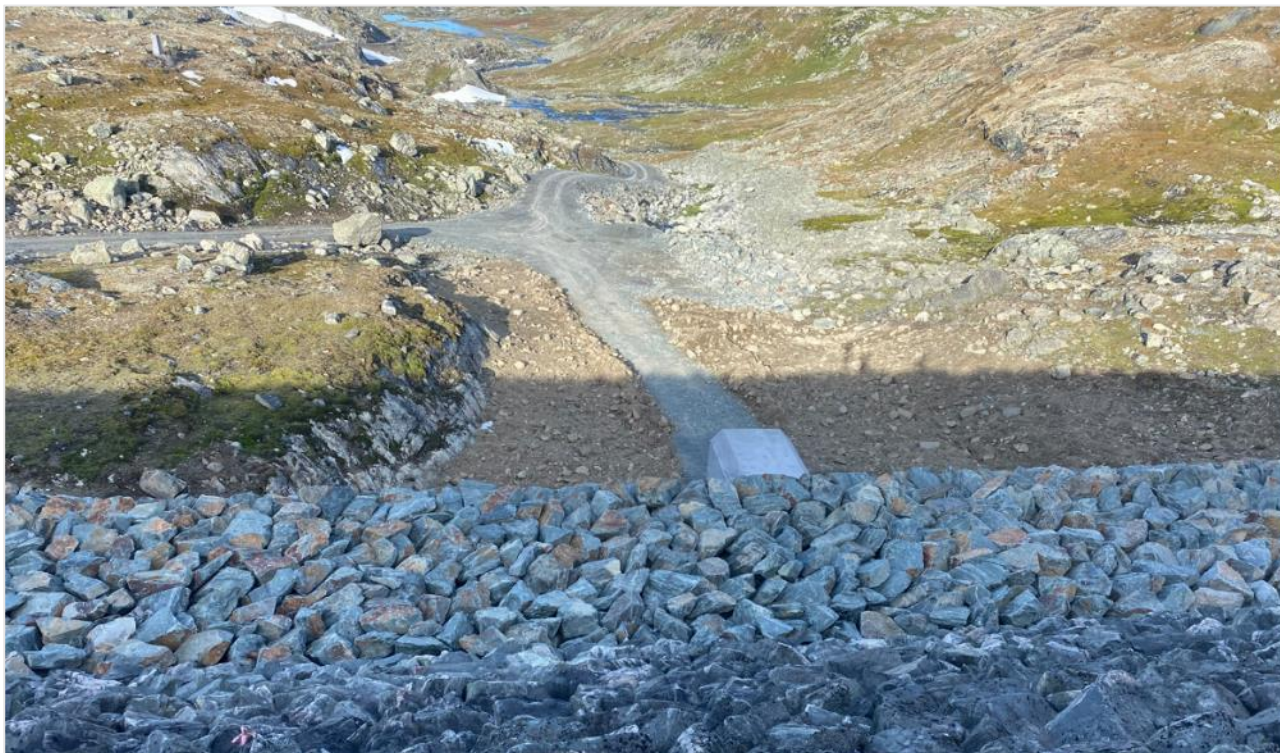
Figur 4-13. Bilde tatt fra sekundærdammen nedover mot nedstrøms side. Veien på bildet ble midlertidig etablert i 2019 og skal brukes under rehabiliteringen av hoveddammen før den fjernes helt.

Før man tar vegen i bruk vil det være behov for å utvide og forsterke den noe, for å kunne tåle dumper og større kjøretøy. Vegen ble i 2019 lagt på duk et godt stykke oppover mot dammen. På det siste stykket var ikke det mulig å få til på grunn av en steinur. Samme fremgangsmåte benyttes ved utvidelse, og det legges duk på den samme strekningen. Sprengning skal søkes unngått.

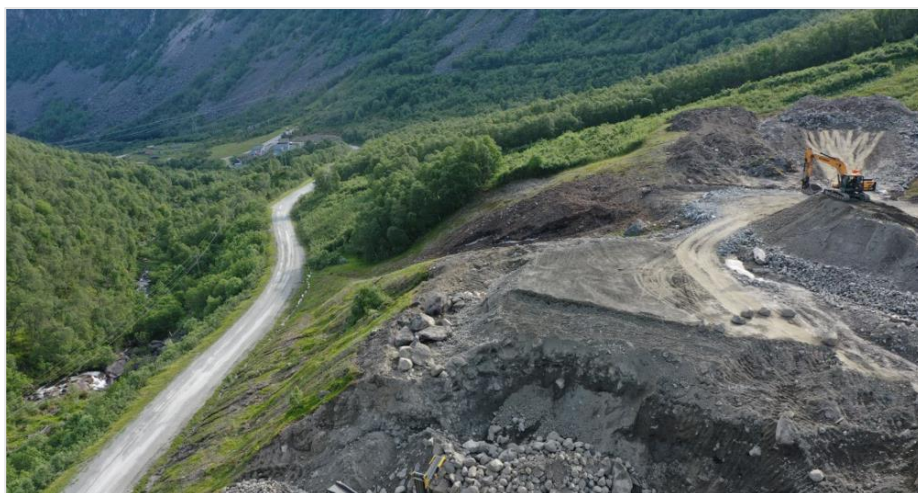
Figur 4-15. Bilde fra forrige gang det var drift i morenetak Grimsete, området er nylig arrondert og lukket.

vil måtte tas ut på andre steder enn de man brukte til forrige uttak på Grimsete, og det må gjøres prøvegravinger for å finne det best egnede stedet. På grunn av grove masser, vil det bli etablert mobilt sikteverk.

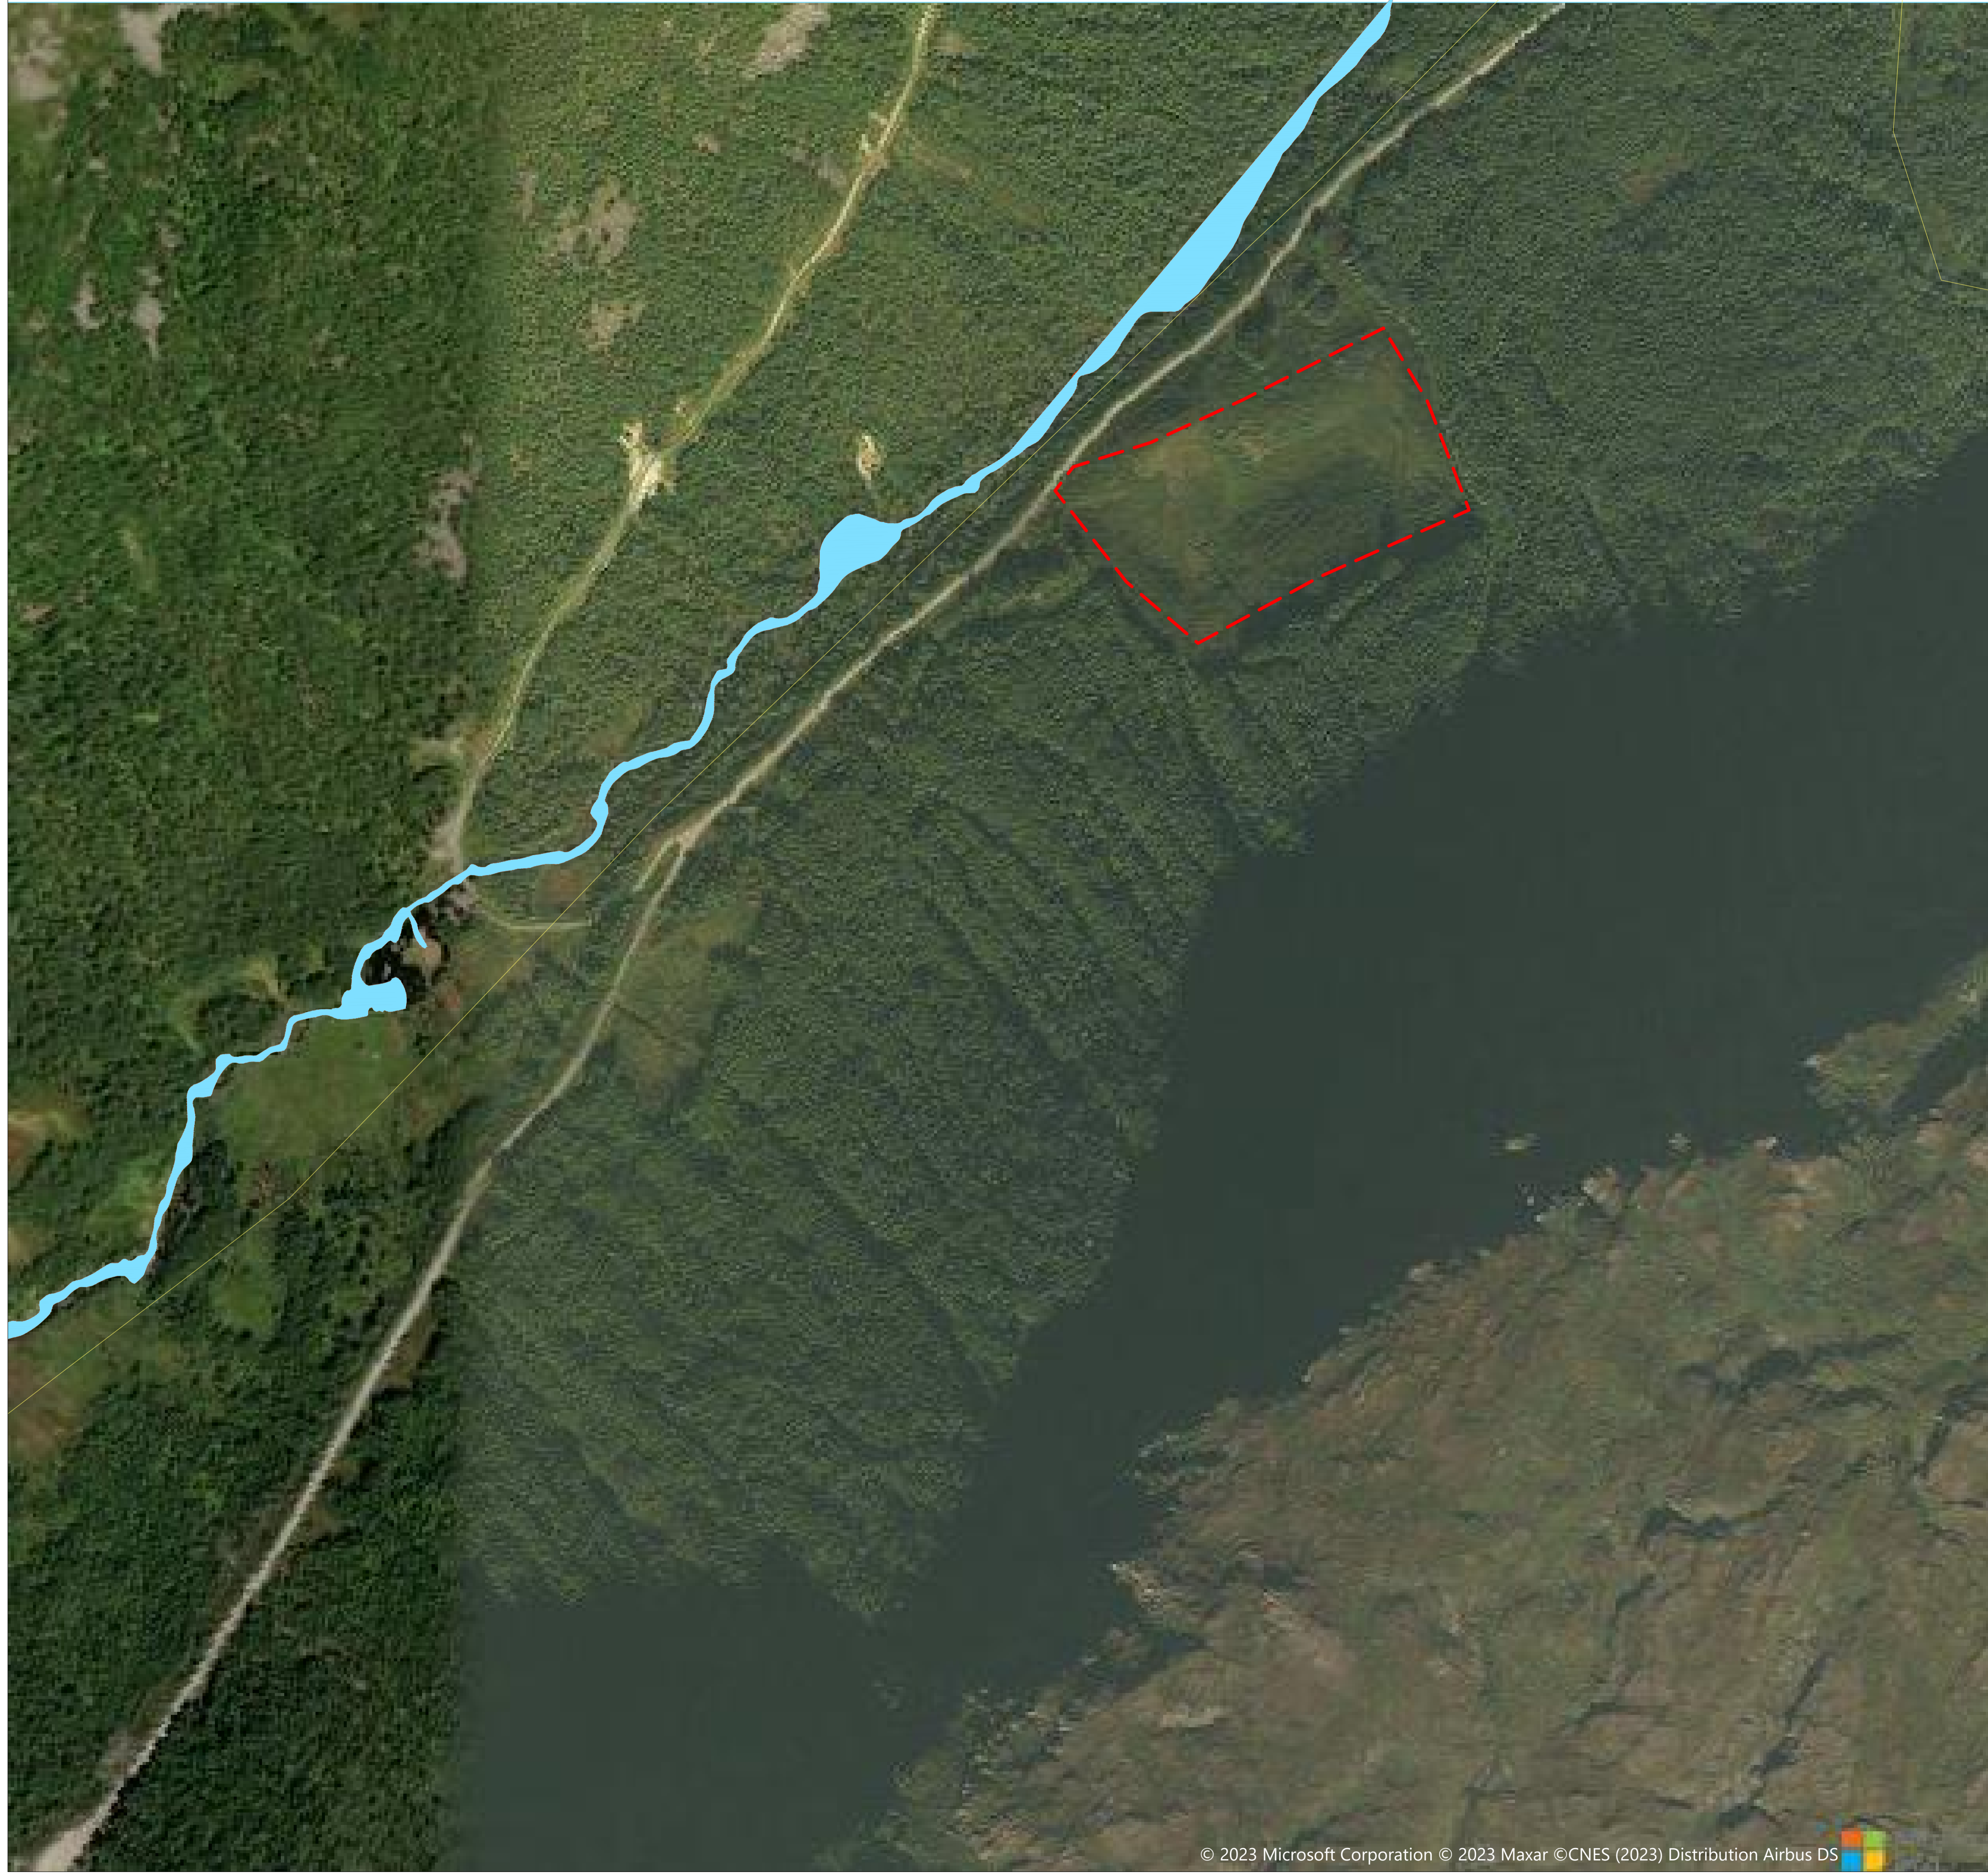
Norconsult	Oppdragsnummer 5140207	Tegningsnummer AU3-L1-3400	Revisjon E02
------------	---------------------------	-------------------------------	-----------------

DISPONIBELT AREAL VIST MED RØD, STIPILET LINJE.

PÅ GRUNN AV AT DET NYLIG ER TATT UT MORENE PÅ GRIMSETE, MÅ MAN FINNE NYE OMRÅDER Å TA UT YTTERLIGERE CA. 1000 M3. DET MÅ OGSÅ VÆRE Plass til et midlertidig knuseverk pga grove masser.

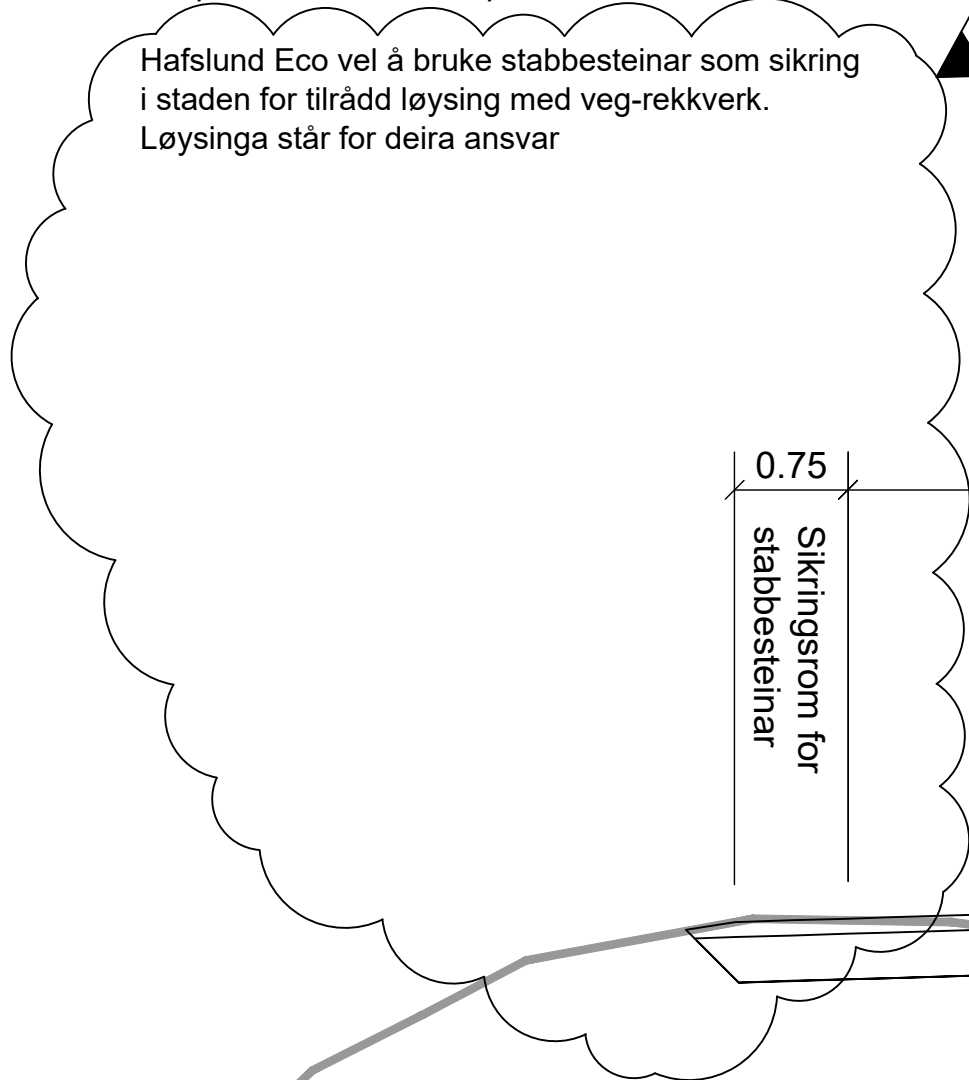
<b>Norconsult</b>	Oppdragsnummer 5140207	Tegningsnummer F_02	Revisjon D02
-------------------	---------------------------	------------------------	-----------------

Plassering av stikkrenner vert vurdert på staden  
 Stolpar for rekkverk vert plassert i høve dette

Hafslund Eco vel å bruke stabbesteinar som sikring i staden for tilrådd løysing med veg-rekkverk. Løysinga står for deira ansvar

Kabelgrøft, plassering vert vurdert på staden  
 Grøftedjupne 20 cm under planum
