Kaggefoss kraftverk

Transformatorbygg. Alternativ T3. Områdestabilitet

Oppdragsnr.: 52409847 Dokumentnr.: 52409847-RIG-04 Revisjon: J02 Dato: 2025-12-09

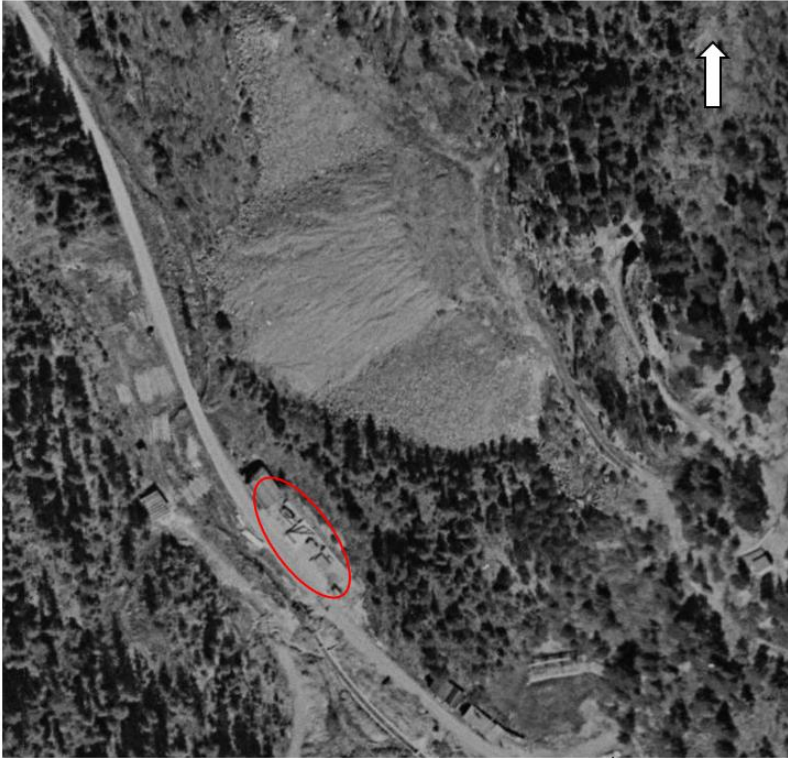
Figur 3: Ortofoto fra 1959. Aktuell tomt markert med rødt

Antatt utbredelse av steintippen nordøst for tomta er basert på ortofoto fra 50- og 60-tallet, se Figur 3. Som vist i Figur 4 er det i dag vegetasjon på deler av tippskrånningen.

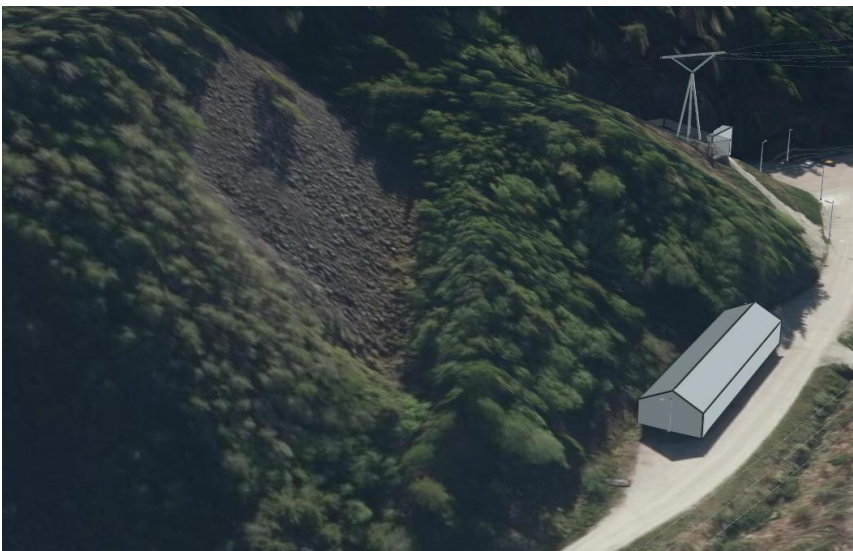
Figur 4: Utklipp fra norgei3d.no

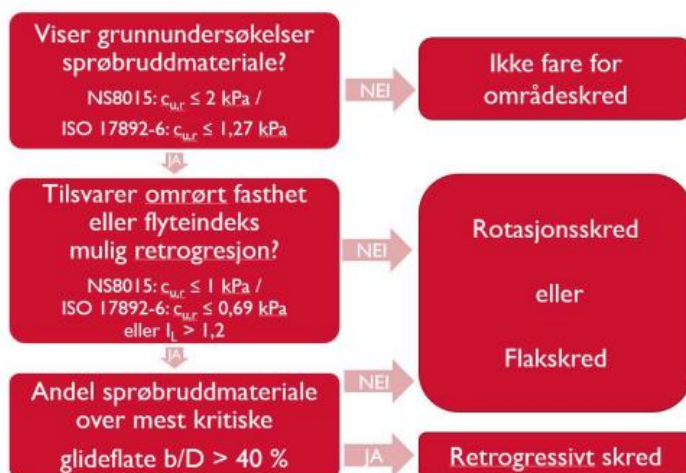
Figur 12: Flytskjema for vurdering av skredmekanisme. Figur 4.3 i NVE-veileder [1]

Metode for vurdering av skredmekanisme og avgrensning av løснеområde er beskrevet i veilederens kapittel 4.5. Flytskjema for vurdering av skredmekanisme er vist i Figur 12. Grunnundersøkelsene viser sprøbruddmateriale med omrørt fasthet mindre enn 0,69. Sprøbruddmaterialet ligger dypt, og andel sprøbruddmateriale over mest kritiske glideflate er mindre enn 40% (se Figur 18 og Figur 20). Det er derfor vurdert at aktuell skredmekanisme er rotasjonsskred.

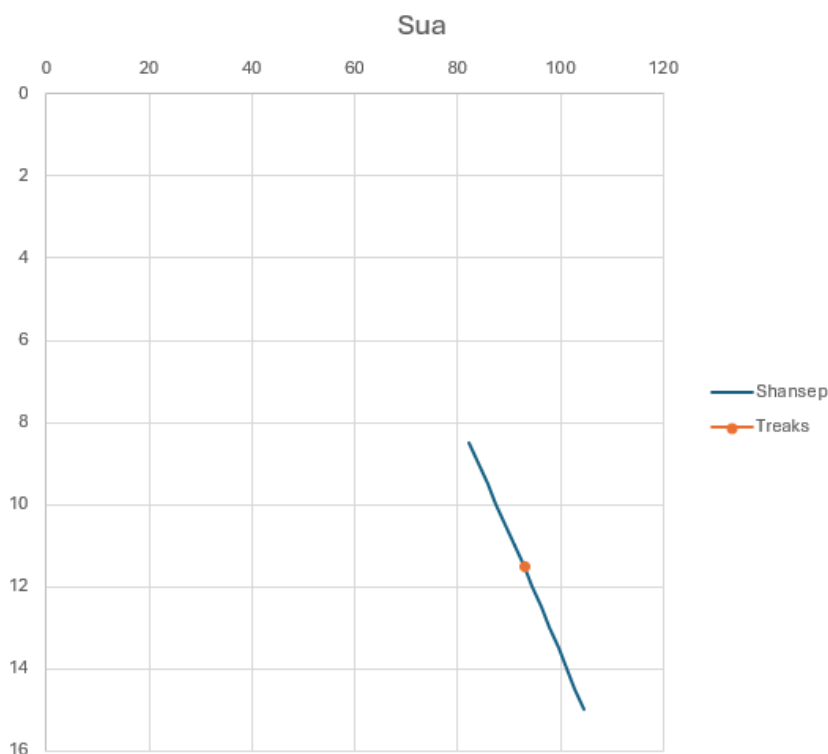
Figur 19: Udrenert skjærfasthet i leirlaget

Valgt styrkeprofil for udrenert skjærfasthet er vist i Figur 19. Det er benyttet Shansep-ligningen med prekonsolideringsspenning tolket fra ødometerforsøk, og $\alpha=0,27$, $m=0,65$. NVE-rapport 14/2014 [6] er lagt til grunn for valg av ADP-parametere.

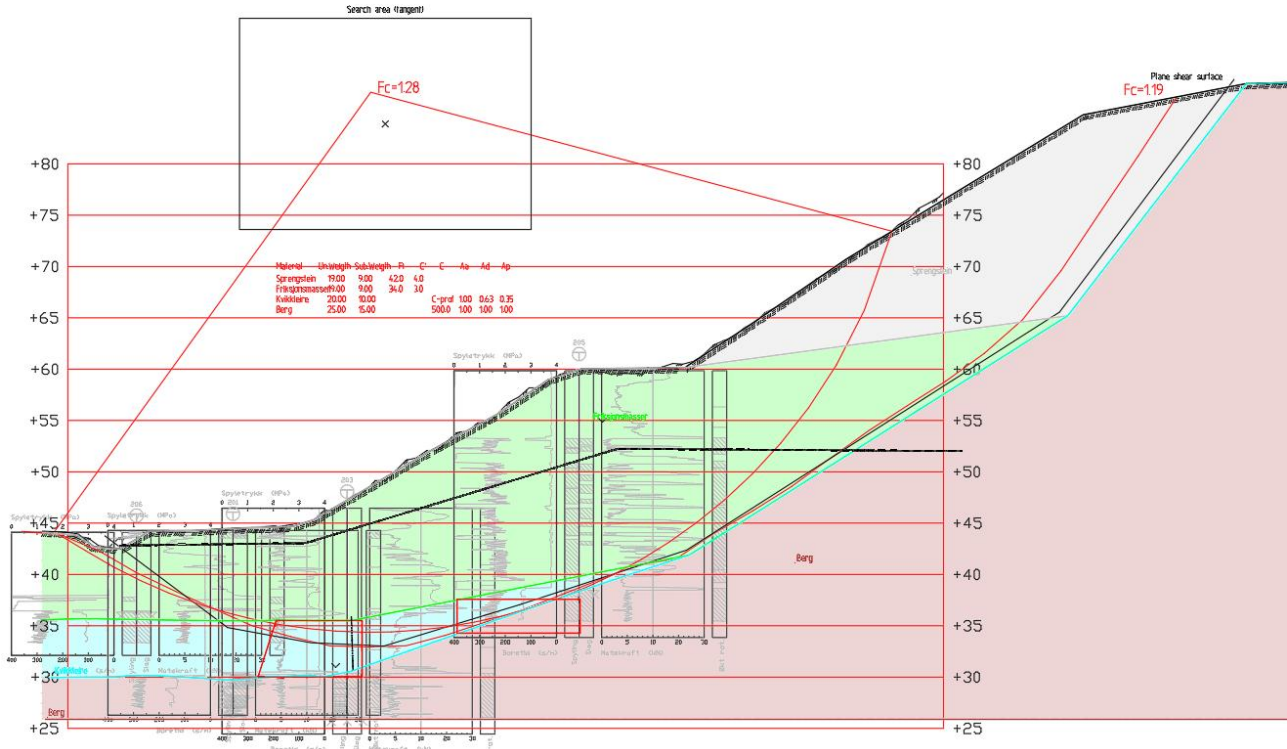
Figur 20: Stabilitetsberegning i Geosuite. Dagens situasjon, udrenert

Beregninger for dagens situasjon er utført både i Geosuite Stability og Plaxis. I Plaxis søker programmet automatisk etter kritisk skjærflate, mens i Geosuite er det søkt etter både sirkulære og plane skjærflater.

Som vist i Tabell 3 viser beregningene tilstrekkelig sikkerhet for drenert tilstand. Beregning med poreovertrykk i leira (3-4 m overtrykk i forhold til hydrostatisk trykk fra terreng), gir sikkerhet ned mot kravet på 1,25. Beregning i Geosuite viser at sikkerhet for udrenert tilstand ligger omtrent på robusthetskravet ($F_{cu} \geq 1,2$) i NVE-veilederen. Det vurderes å være relativt stor usikkerhet i beregningene, blant annet knyttet til poretrykket i skråningen og lagdeling/dybde til berg i øvre del av skråningen. Usikkerheten kan reduseres noe ved å utføre mer detaljerte grunnundersøkelser. Steinfyllingen og det bratte terrenget vil imidlertid gjøre det vanskelig å kartlegge grunnforholdene i detalj i øvre del av skråningen. Det er også vanskelig å få tatt opp uforstyrrede prøver av massene over leirlaget i nedre del av skråningen. Selv med mer detaljerte undersøkelser er det derfor tvilsomt om det kan dokumenteres at robusthetskravet i veilederen er tilfredsstillt.

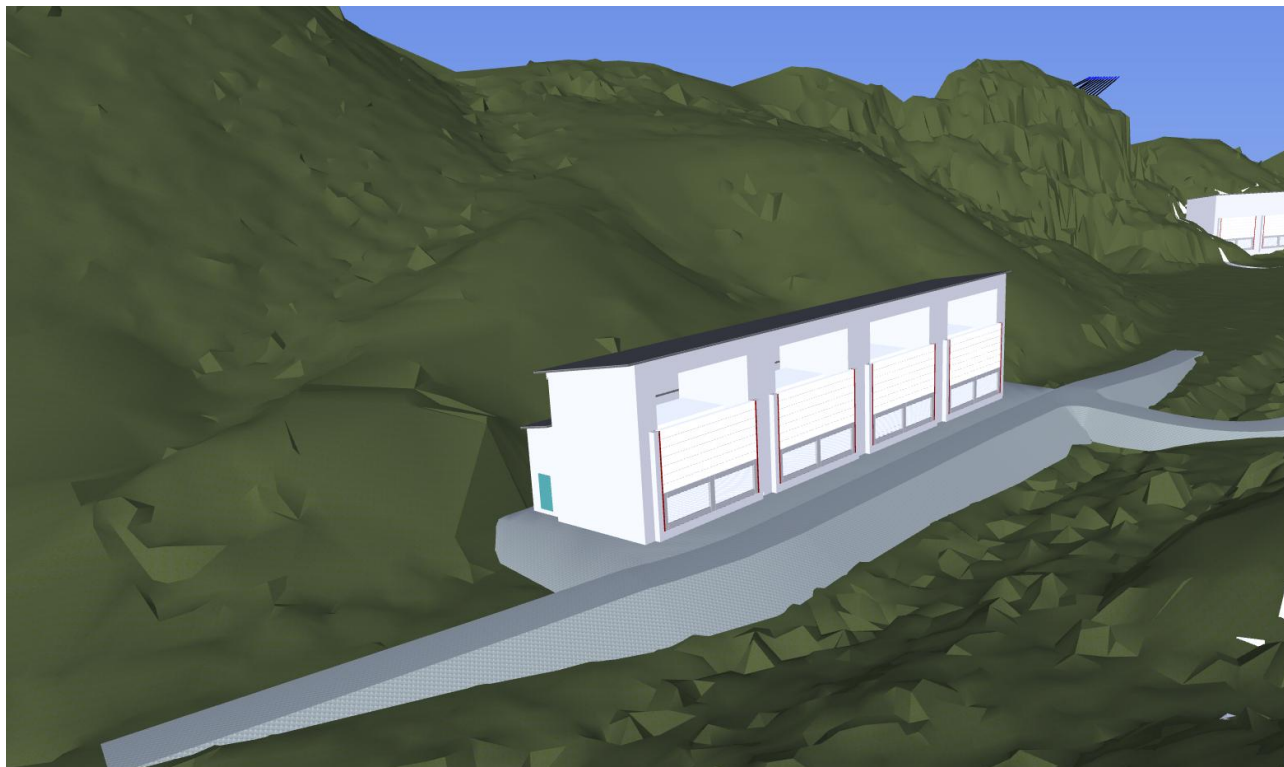
Figur 26: Skisse av motfylling og nytt transformatorbygg

Det er lagt til grunn at transformatorbygget direktefundamenteres på oppfylte sprengsteinsmasser. Endelig valg av fundamenteringsmetode forutsettes utført i detaljprosjekteringen. Ved eventuell pelefundamentering må det vurderes om installasjon av peler kan påvirke stabiliteten, og om det er behov for midlertidige tiltak for å forbedre stabiliteten i anleggsfasen.

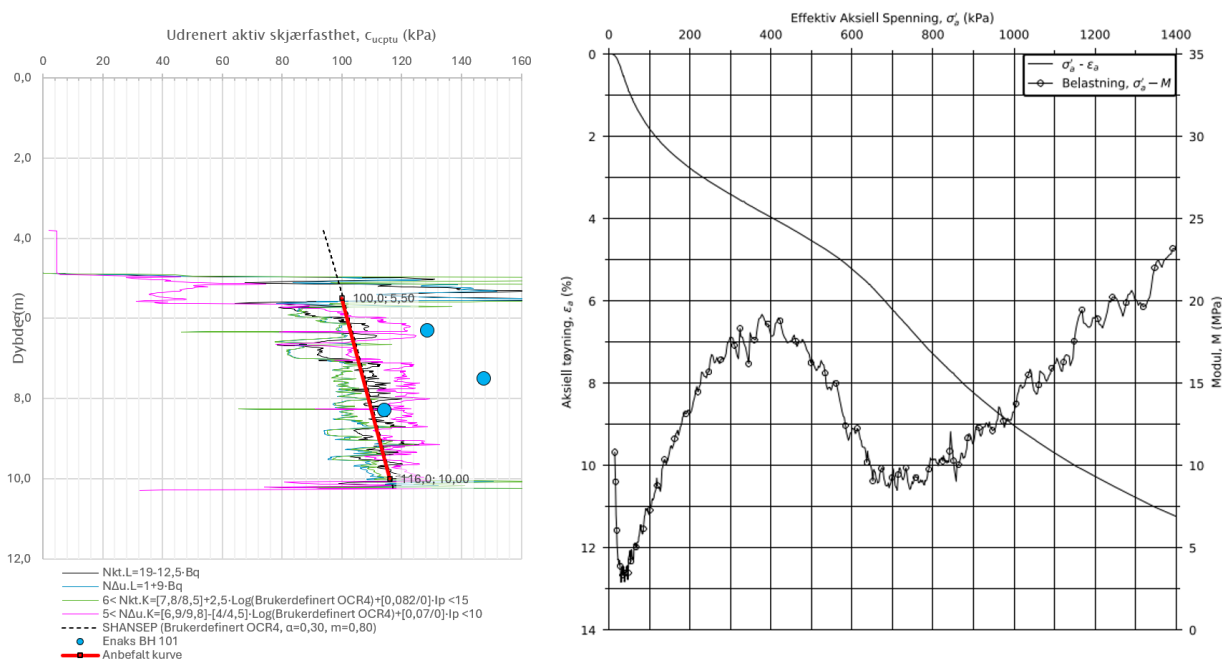
Figur 10: Udrenert skjærfasthet tolket fra cptu i borpunkt 101 (venstre). Ødometerforsøk på prøve fra 7,3 m dybde (høyre)

For å hensynta dimensjonerende flomvannstand er det vurdert at terrengnivået på tomta må heves med ca. 2 m. Som illustrert i Figur 10 viser trykksondering og ødometerforsøk at leira er overkonsolidert. Udrenert aktiv skjærfasthet er tolket til mer enn 100 kPa. Det er utført overslagberegning av stabilitet mot bekken i vest, med 2 m oppfylling. Beregnet sikkerhet er langt over minstekravet, og det forventes derfor ingen utfordringer med lokalstabilitet.
