SEPTEMBER 2022  
LIER KOMMUNE

# SØKNAD OM MIDLERTIDIG NEDTAPPING AV MAGASIN GARSJØ

RAPPORT

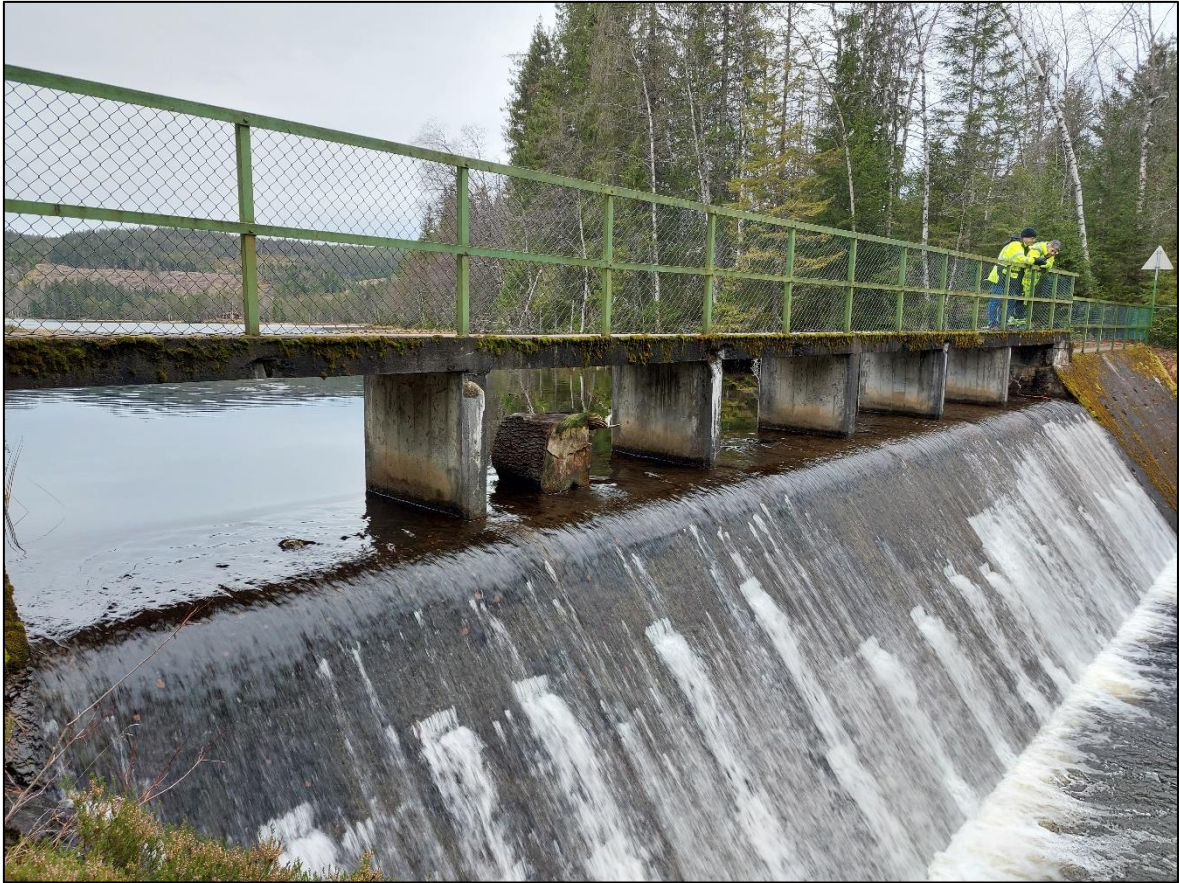
Figur 1. Dammen ved Garsjø som skal rehabiliteres.

Dammen gis en 0,5 m tykk betongpåstøp på vannsiden og det boltes til fjell. På luftsiden får dammen en betongpåstøp på 0,2 m. Eksisterende betongoverflate pigges opp for fjerning av dårlig betong og for bedre heft mot ny. Eksisterende bunnappeluke erstattes med ny luke i samme størrelse. Gangbanen over dammen heves, for å redusere faren for tilstopping. Vannstanden i Garsjø vil etter tiltaket være uforandret. Figur 4 viser dybdekart for Garsjø.

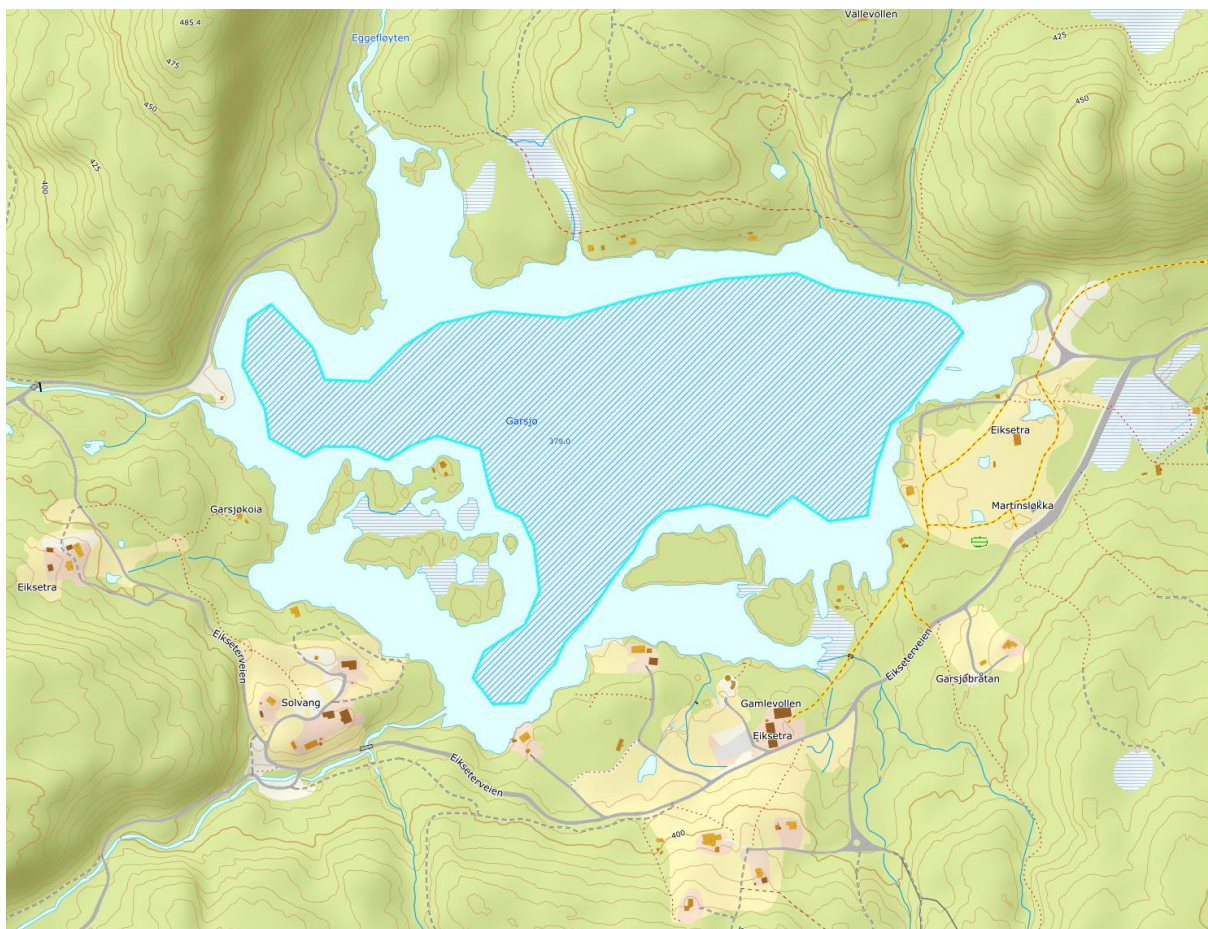
Figur 11: Vannspeil Garsjø ved 5 meter tapping. Utgangspunktet er dybdekartet fra figur 4.

Det foreligger ikke nøyaktig dybdekart for Garsjø, men i Figur 11 er vannspeilet med en senking ned til 5 meter vist.
