## Rv. 769, parsell Lænn - Vemundvik, Namsos kommune

Kvikkleirekartlegging ifm.  
prosjektering for detaljplan

20081788-00-43-R  
25. mai 2009  
Rev. 04, 20. mai 2011

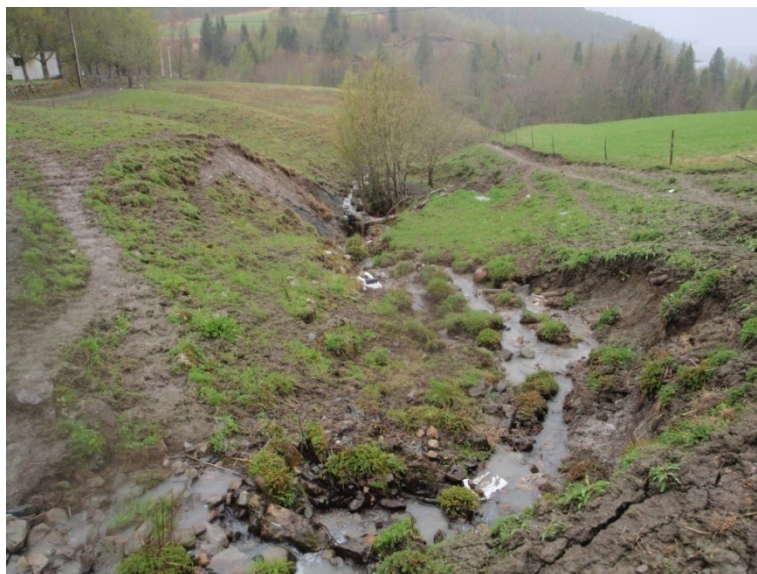
**Bilde 2.1 Aktiv erosjon i bekk midt i sona ved kirka**

I bekken rett nord for kirka er det aktiv erosjon, se Bilde 2.1 og Bilde 2.2. I denne bekken er det hovedsakelig leire i bekkefaret. Ellers forekommer det også noe erosjon i et par yttersvinger av bekken som ligger i sonegrensa i sørvest, se Bilde 2.3 og 2.4. Her består bekkeleiet hovedsaklig av sand, grus og stein; leire var kun synlig i bekkeleiet på et par lokasjoner. Generelt i denne bekken er det lite erosjon, og erosjonen minker ytterligere fra kirka og oppover. Bekkene oppå platået ligger hovedsaklig i grøfter, og her er det lite eller ingen erosjon.

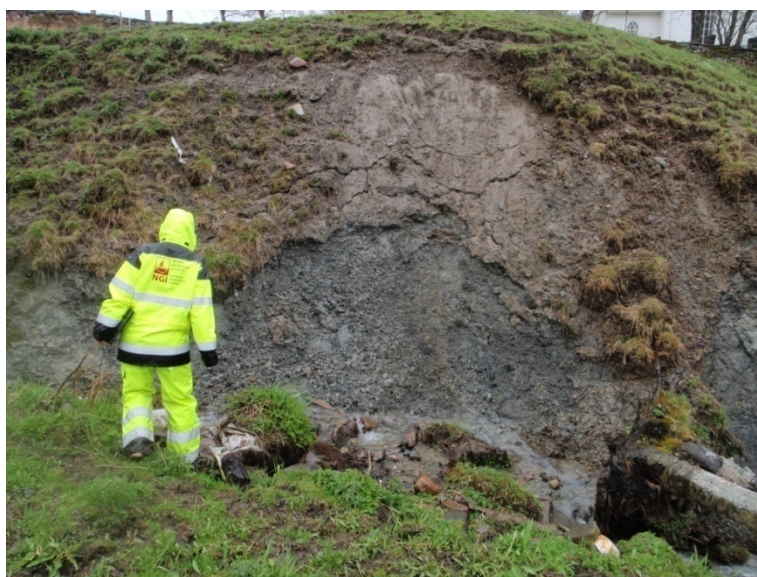
**Bilde 2.2 Stor overflateutglidning i bekk midt i sona ved kirka**

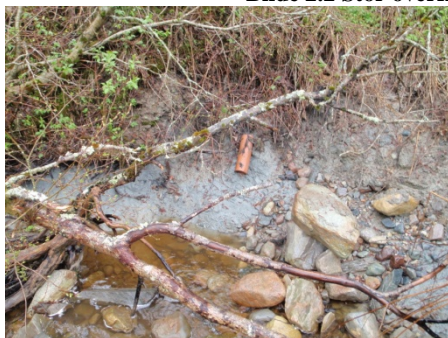
**Bilde 2.3 Utgliding i yttersving i bekk langs sonegrense, leire så vidt synlig**

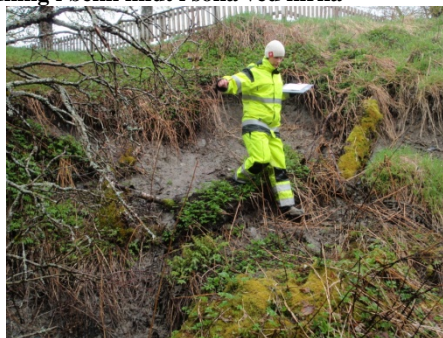
**Bilde 2.4 Utgliding i bekk langs sonegrense (rett sørvest for kirka)**

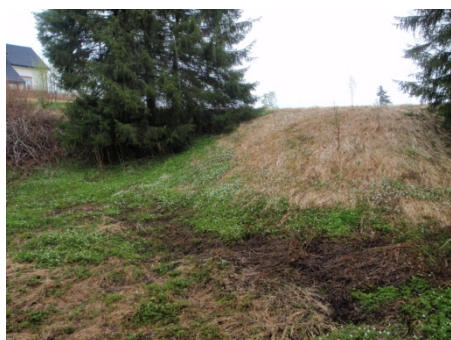
Bilde 2.5 Terreng langs bekk er senket i fht. plata hvor gården står. Ikke skjedd nylig.

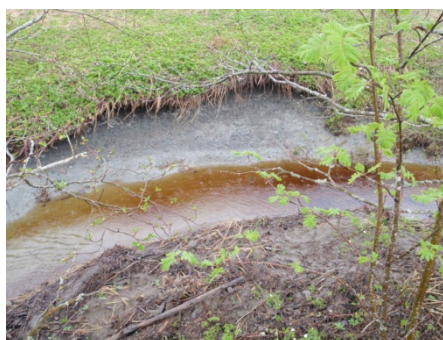
Bilde 2.6 Små overflateutglidninger i bekken nærmere sjøen med leire i dagen.

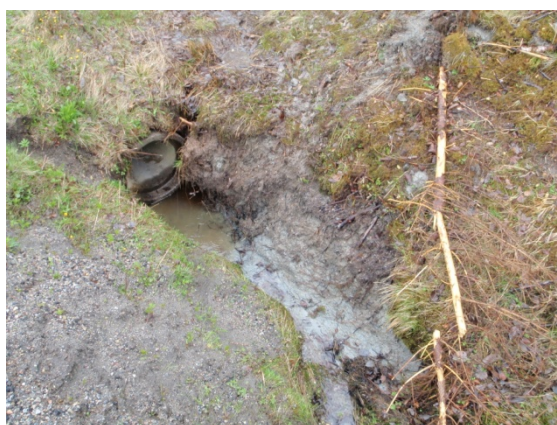
Bilde 2.7 Erosjon under rør i grøft i Ramsvika-sona

Det er funnet fjell i dagen både langs vika – ved veggen og ved naustet – og øverst i den delen av sona som går sørover. Det er ingen synlig erosjon fra sjøen. Hovedbekken i sona går langs veggen, her er det observert litt graving, bl.a. har vannet undergravd et rør, se Bilde 2.7. Sona har generelt ikke noe erosjonsproblematikk og mye fjell i dagen rundt grensene.

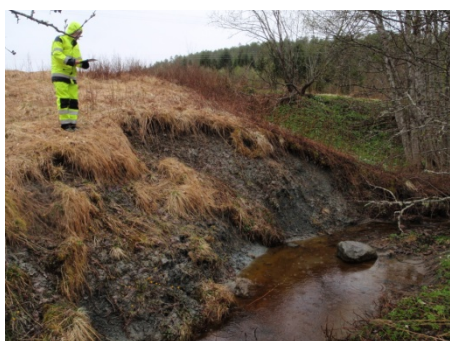
**Bilde 2.8** Større overflateutglidning rett ovenfor fjellterskel i bekk langs sonegrense.

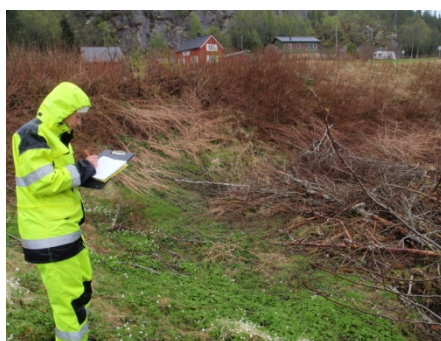
**Bilde 2.9** Rasgrop i yttersving på bekken i sørlige delen av sona.

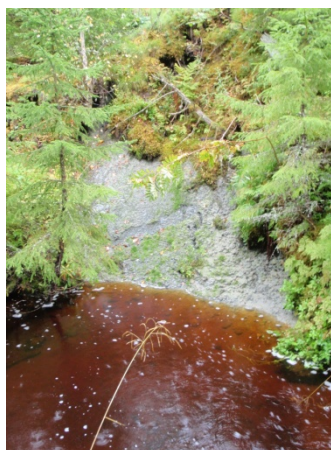
**Bilde 2.11** Overflateutglidning i leire i bekk nedenfor Rv. 769 (P1670).

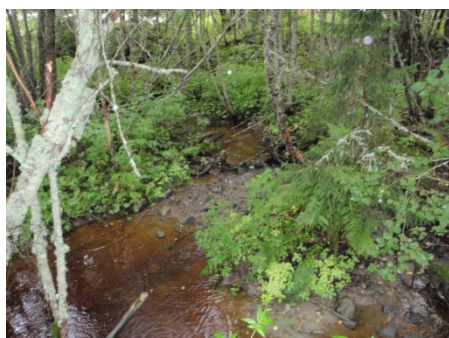
Bilde 2.12 Tegn på litt erosjon i bekk ovenfor kulvert under Rv. 769 i sona Lænn

Bekken i ravina vest i sona har flere fjellterskler og stein i bekkefarete. Det er observert en liten overflateutgliding over dagens bekkenivå, som kan ha vært forårsaket ved flomtilstand. Bekken langs nordre grense av sona, oppover i Seterdalen, meanderer noe, spesielt i de første 80 m øst for veggen, her er det også observert leire i bekkefarete. Vegetasjon tyder også på litt erosjon her, se Bilde 2.12 og 2.13. Videre østover er det lite tegn på erosjon i dag og bekkefarete består av mer og mer sand lenger oppover. Bekken går i en 0,5-1,0 m dyp grøft mellom jordene.

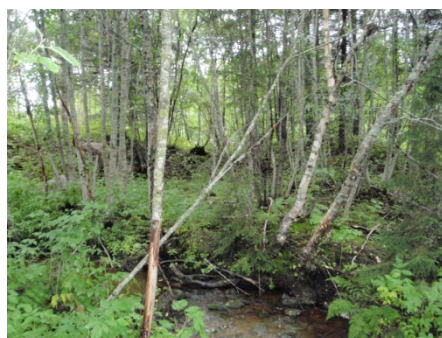
Bilde 2.13 Bekken meanderer ovenfor kulverten, som har ført til terrengsenking langs bekken

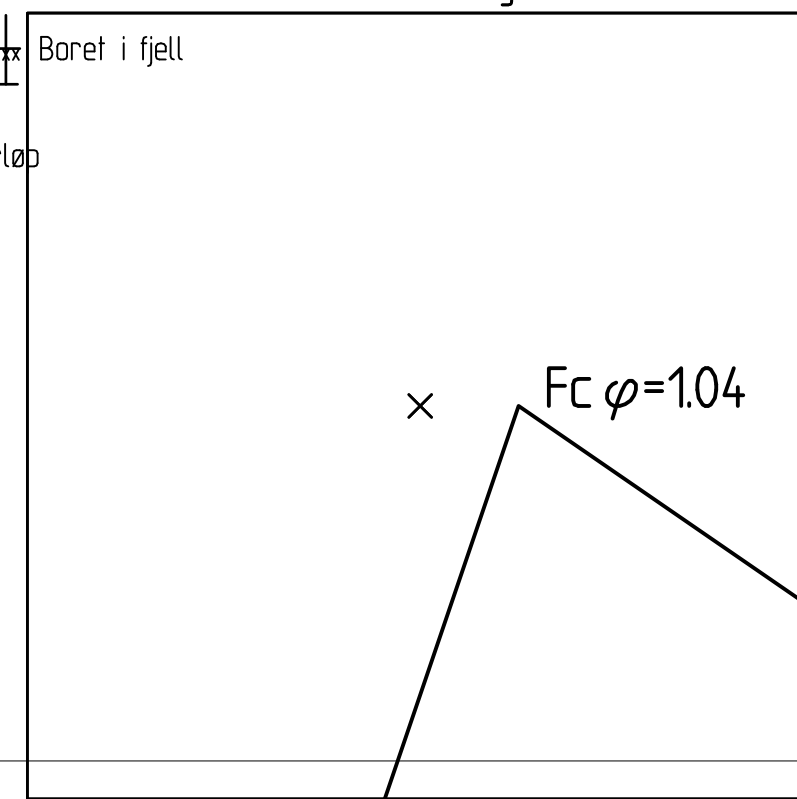
Fcφ=1.04  
Dagens sikkerhet drenert  
Result file : G:\GEOARKIV\200817-1\STABGRAF.RIT\P80\_1-DAGENS\_REV\_AUG\_09.R1

Material	no	Un.Weigth	Fi	C'	C	Aa	Ad	Ap	AltGw	Ru-factor	PWPress.
Tørreskorpe	1	19.50	32.0	0.0					0.00	0.00	0.00
Leire	2	19.00	30.0	0.0					0.00	0.00	0.00
Morene	3	19.50	38.0	0.0					0.00	0.00	0.00
Berg

<p>Statens vegvesen, Region midt Rv. 769, parsell Lønn - Vemundvik</p> <p>LØNN, LOKAL DAGENS STABILITET, DRENERT Snitt i profil 90 Plan</p>	<p>Dato: 2009-09-15 Konstr./Tegnet: EDH Oppdragsnr.: 20081788 Tegningsnr.: 231</p> <p>Status: Rapport figur Original format: A3L Tegningens filnavn: G:\gearkiv\20081788\1\STABGRAF.RIT\p80_dagens_rev_aug09_afi.dwg Målestokk: 1:200 1:1000</p> <p>NGI Sognsveien 72 - PO Box 3930 Ullevål Stadion NO-0806 Oslo, Norway T: (+47) 22 02 30 00 F: (+47) 22 23 04 48 www.ngi.no</p>
<p>Rev. Beskrivelse</p>	<p>Dato</p> <p>Tegn. Kontr. Godkj.</p>
<p>Konstr./Tegnet: EDH</p>	<p>Kontrollert: RMo</p> <p>Godkjent: RMo</p>
<p>Oppdragsnr.: 20081788</p>	<p>Rev.: 00</p>

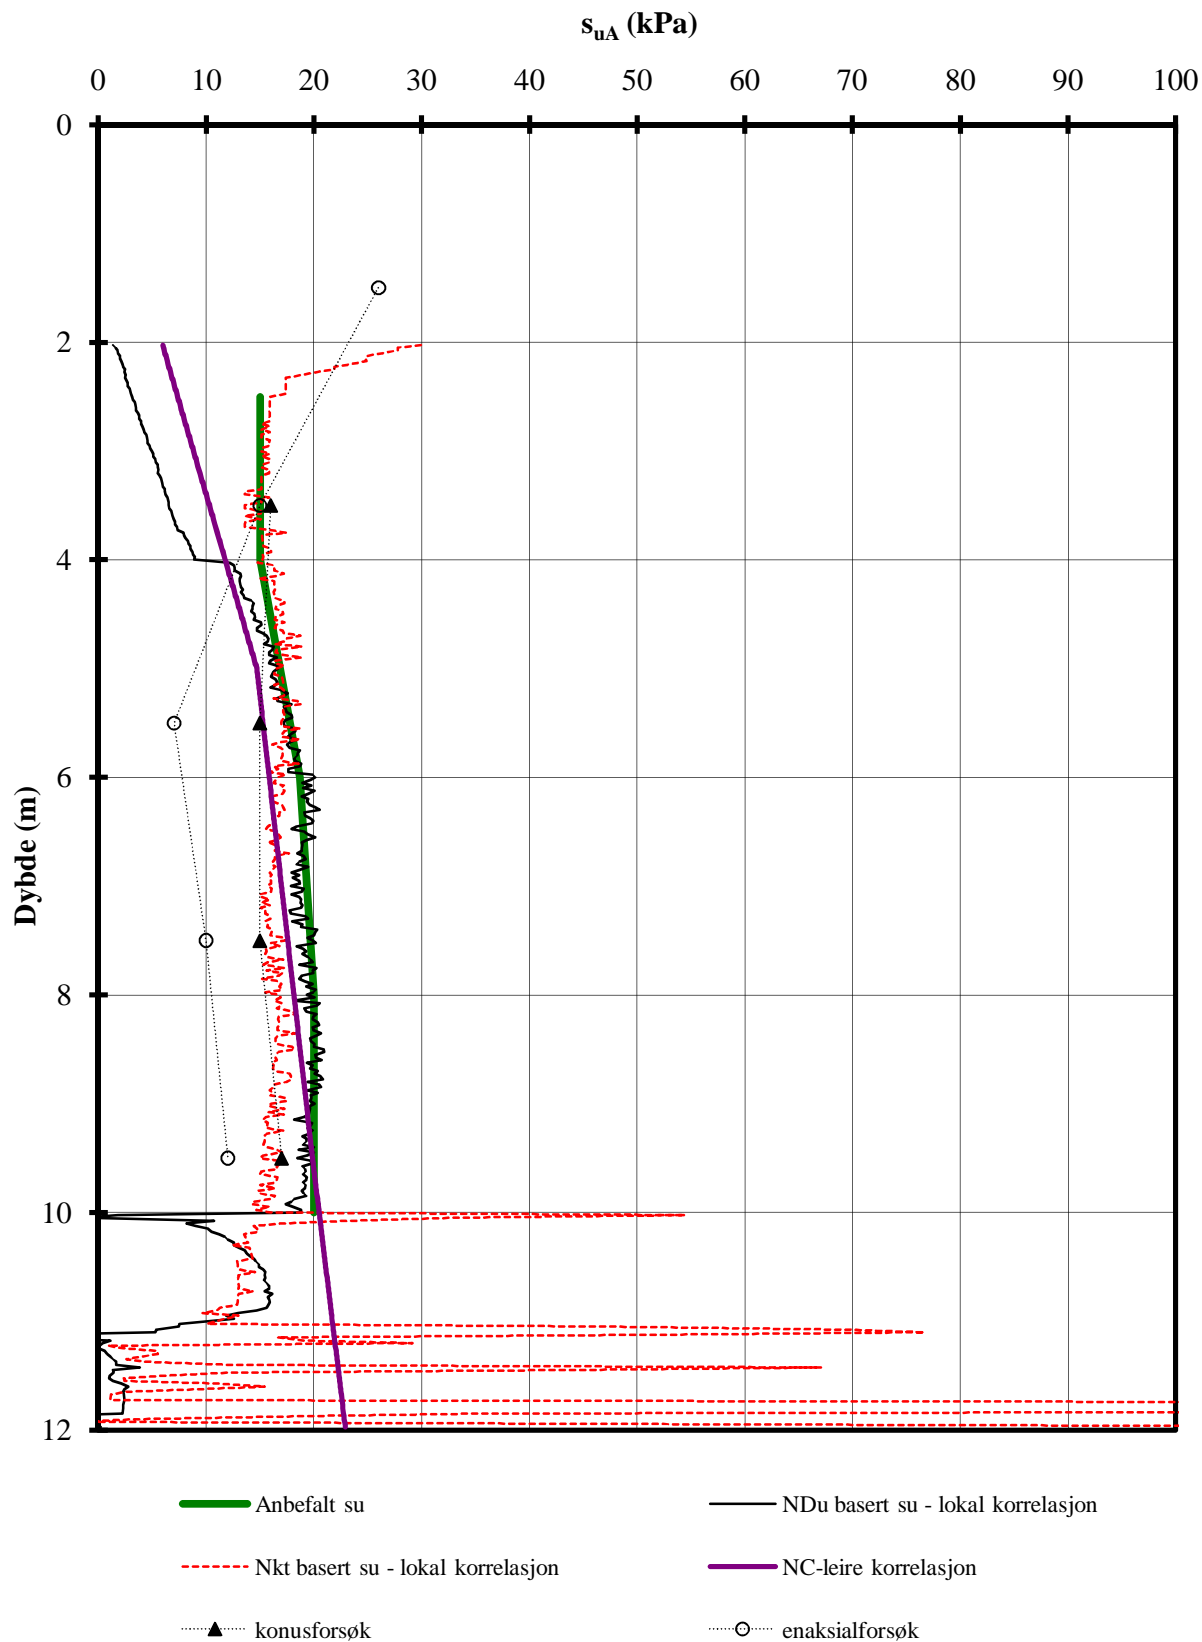
Terrengkote : 7,2 m

<b>Rv. 769, parsell Lænn - Vemundvik, Namsos kommune</b>  Aktiv skjærstyrke basert på CPTU-sondering.  Borhull634	Prosjekt nr.	Vedlegg nr.
	20081788	A13
	Tegner	Dato
	RMo	06.05.2009
	Kontrollert
