Nedre Romerike vann- og avløpsselskap IKS og Nittedal kommune

## ► **VA på langs - Områdestabilitetsutredning**

Oppdragsnr.: **52109281** Dokumentnr.: **52109281 - RIG04** Versjon: **F07** Dato: **2025-05-23**

Denne rapporten oppsummerer vurdering av områdestabilitet/skredfare i forbindelse med detaljregulering av nytt va-anlegg gjennom store deler av Nittedal kommune.

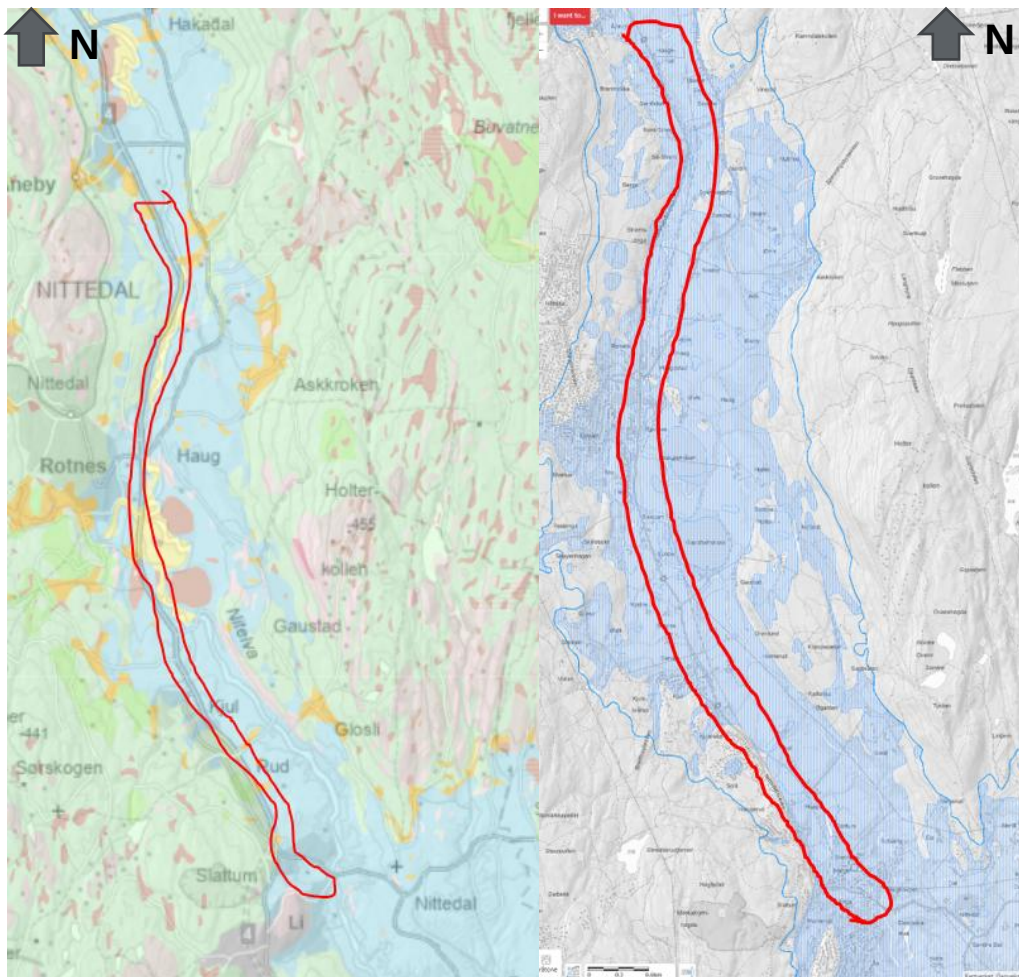
Figur 2 Løsmassekart til venstre og områder med mulighet for sammenhengende forekomst av marin leire til høyre. VA-trase ligger innenfor område skissert med rødt.

Løsmassekart fra NGU viser at det er forekomst av hav- og fjordavsetninger i hele traséen. I enkelte områder indikeres det elveavsetning (gult) og noen lommer med torv/myr (brunt). Dalsidene antydes å bestå av morene (grønt) eller berg i dagen (rosa). Aktsomhetskartet viser at det er mulighet for sammenhengende forekomst av marin leire langs hele traséen.

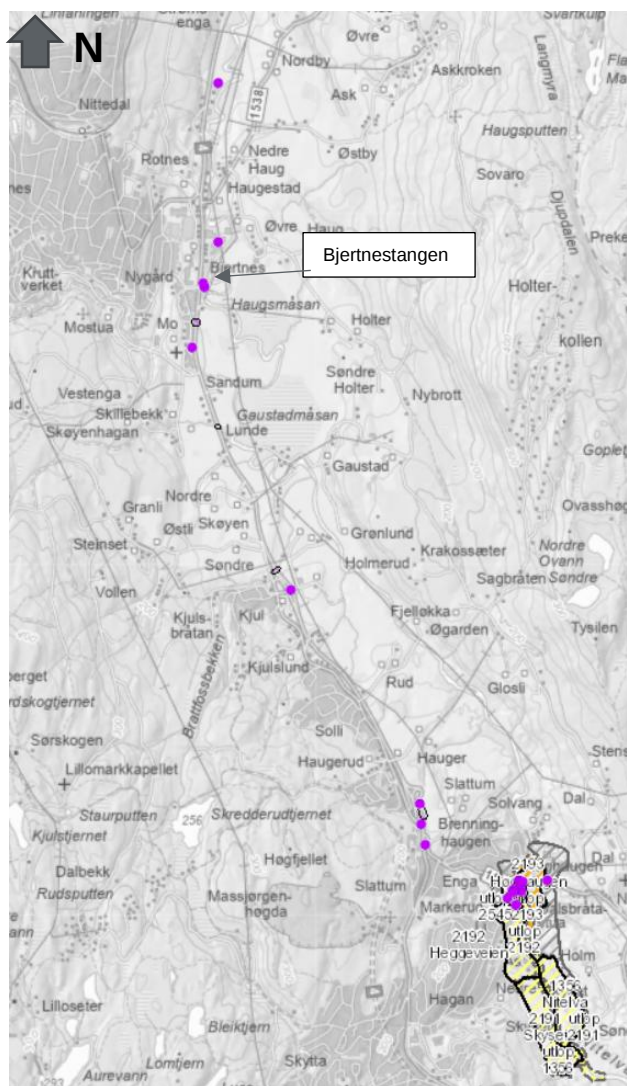
Figur 3 Registrerte faresoner og kvikkleirepunkter fra SVV hentet fra NVE Atlas

Det er kun registrerte faresoner ved Li i NVE atlas. I tillegg er det registrert enkelte kvikkleirepunkter fra SVV markert med lilla i Figur 3. Det er også utført områdestabilitetsvurdering og utarbeidelse av faresoner for Bjertnestangen av Løvlien Georåd [1].

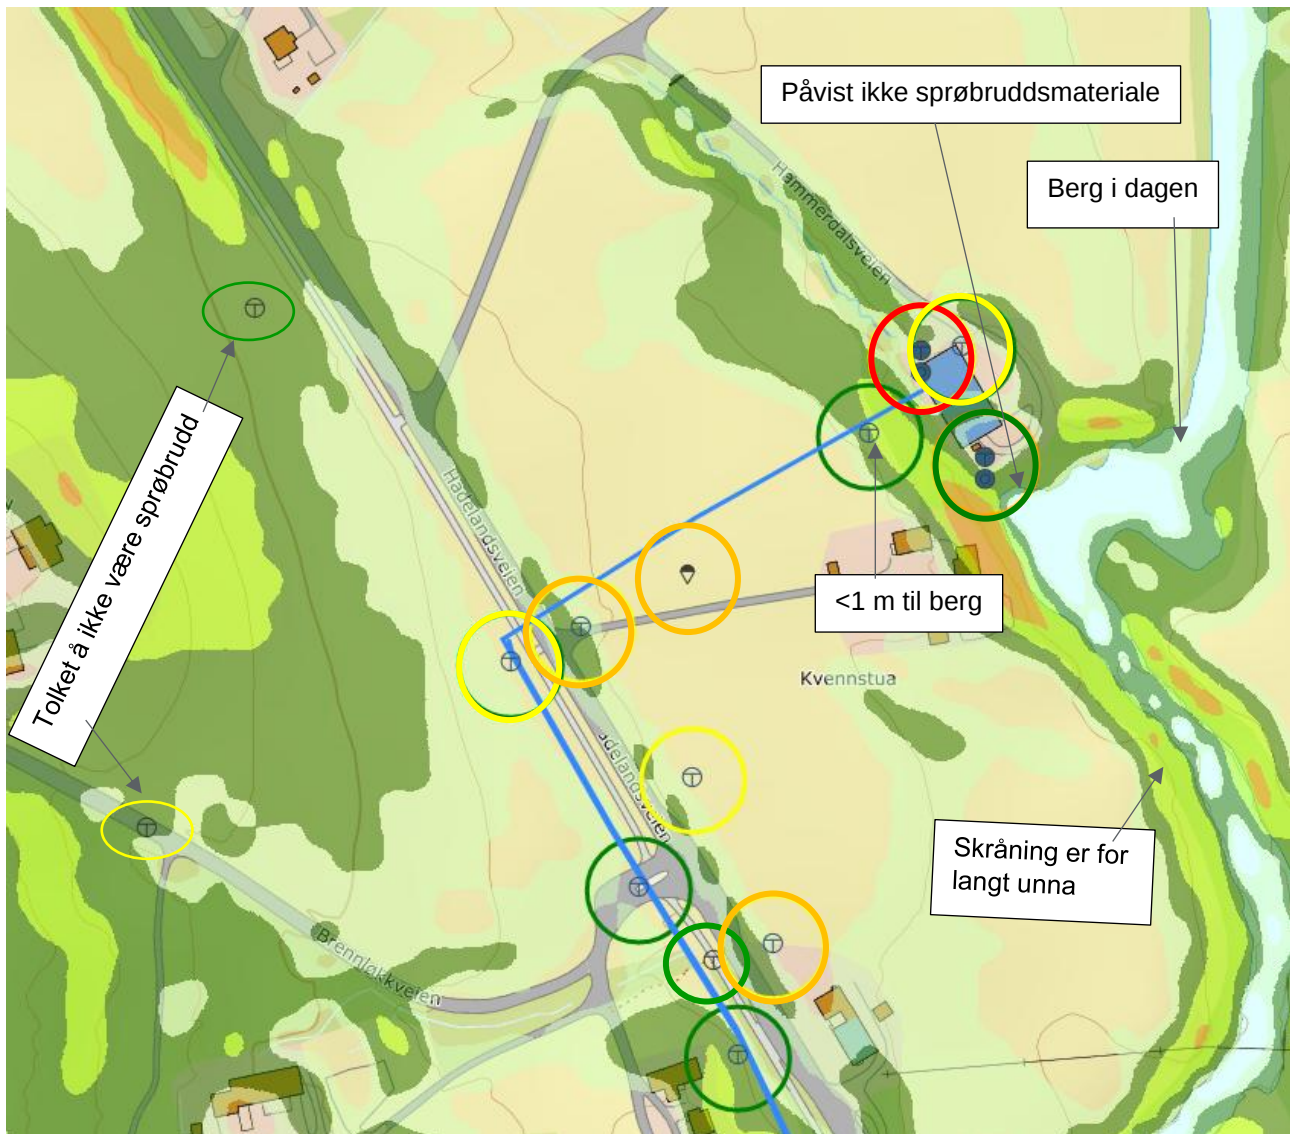
Figur 6 Oversiktsbilde med terrenghelning, borpunkt med tolket kvikkleire og skissert va-trase. Gul sirkel indikerer leire, oransje sirkel er antatt sprøbrudd og rød er påvist sprøbrudd. Grønn er enten påvist ikke sprøbrudd eller tolket å ikke inneholde leire.

Det er trolig marin avsetning med mulig sprøbruddmateriale i sonderinger NO\_101 og 42 (begge med løsmassetykkelse mindre eller lik 4,2 m). Her er derimot terrenget flatt. Like vest for selve renseanlegget er det en skråning ned mot bekken, men på toppen av skråningen viser NO\_102 bare 1 m til påvist berg. Det er påvist sprøbruddmateriale i dybde 7-8 m i analysert sylinderprøve i posisjon NO\_111 rett nord/nord-vest for renseanlegget. Sondering NO\_107, som ligger nær NO\_111, er antatt å ikke vise sprøbruddmateriale. Totalsonderingen i punkt 43 indikerer null økning i motstand mellom 1-3 m dyp. Samtidig kommenterer borer at det er grusig jord og prøver som er tatt viser siltig, sandig leire. Basert på dette tolkes det å ikke være sprøbrudd i borpunkt 43.

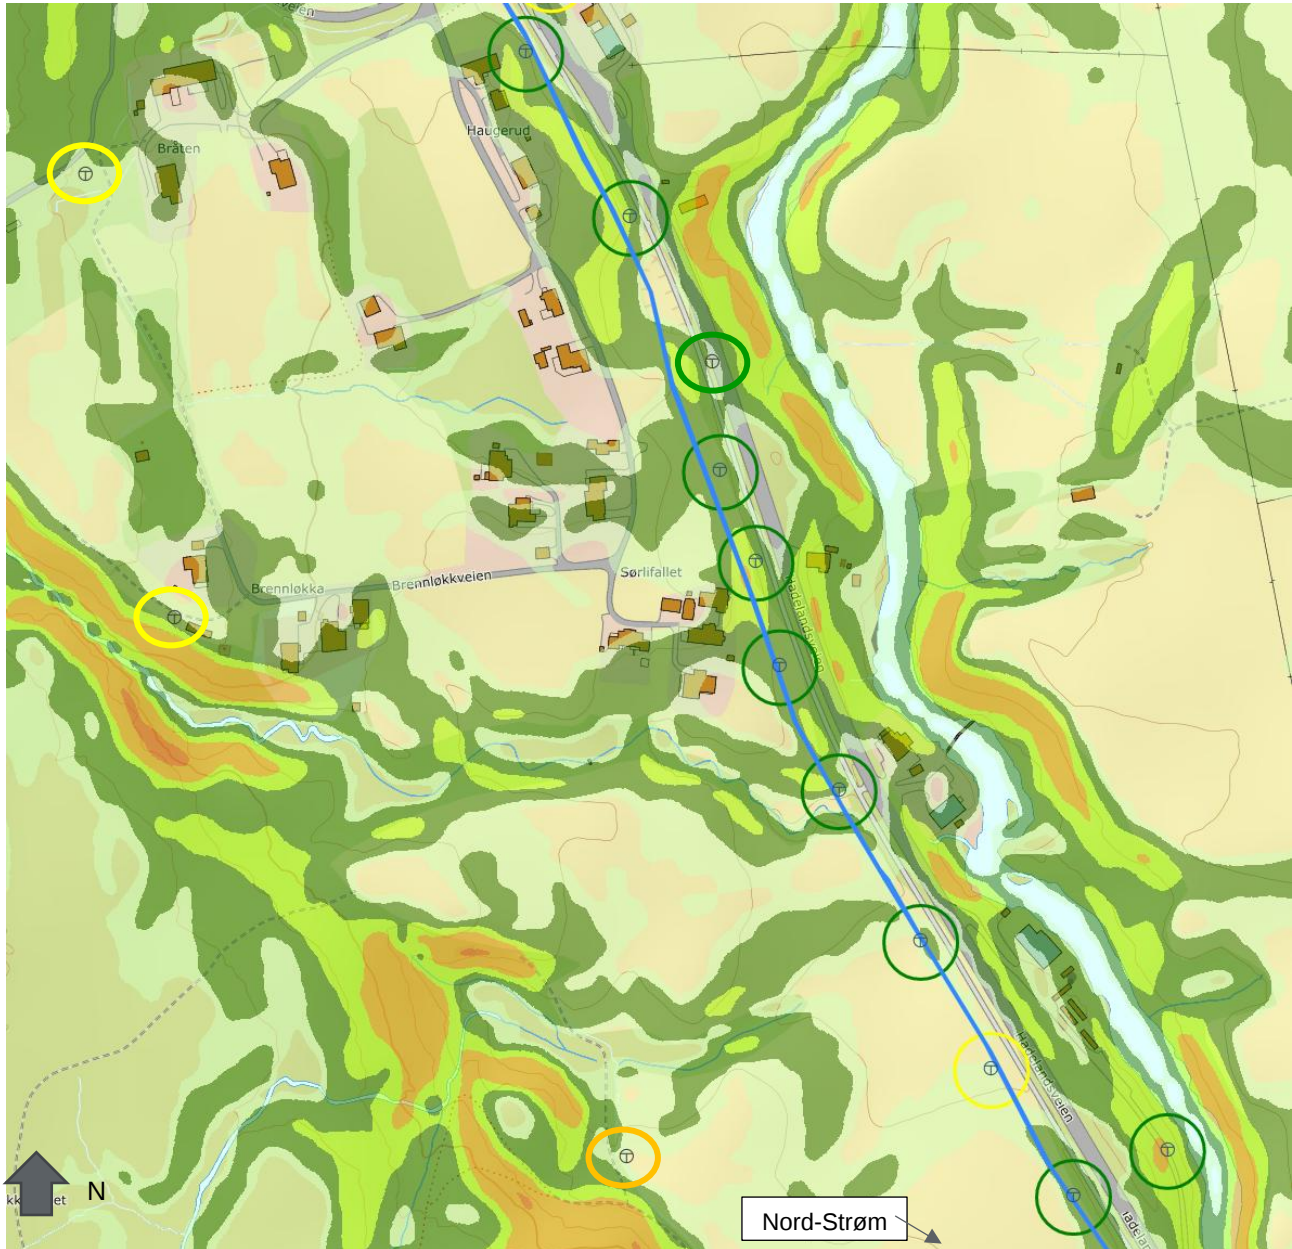
Figur 8 Oversiktsbilde med terrenghelning, borpunkt med tolket kvikkleire og skissert va-trase. Gul sirkel indikerer leire, oransje sirkel er antatt sprøbrudd og rød er påvist sprøbrudd. Grønn er enten påvist ikke sprøbrudd eller tolket å ikke inneholde leire..

Totalsonderingene langs selve traséen viser for delstrekket tørrskorpeleire over moreneforekomster over berg. Stedvis er det også grunt til berg. Mot vest har delstrekket overliggende hellende terreng som stedvis innehar topografiske forutsetninger for områdeskred. Totalsonderinger utført vest for traséen mellom Bråten og Brennløkkveien indikerer fast leire eller sand til antatt berg på ca. 3-4 m, mens mellom Brennløkkveien og Nord-Strøm er det et borpunkt som indikerer sprøbruddmateriale [7].

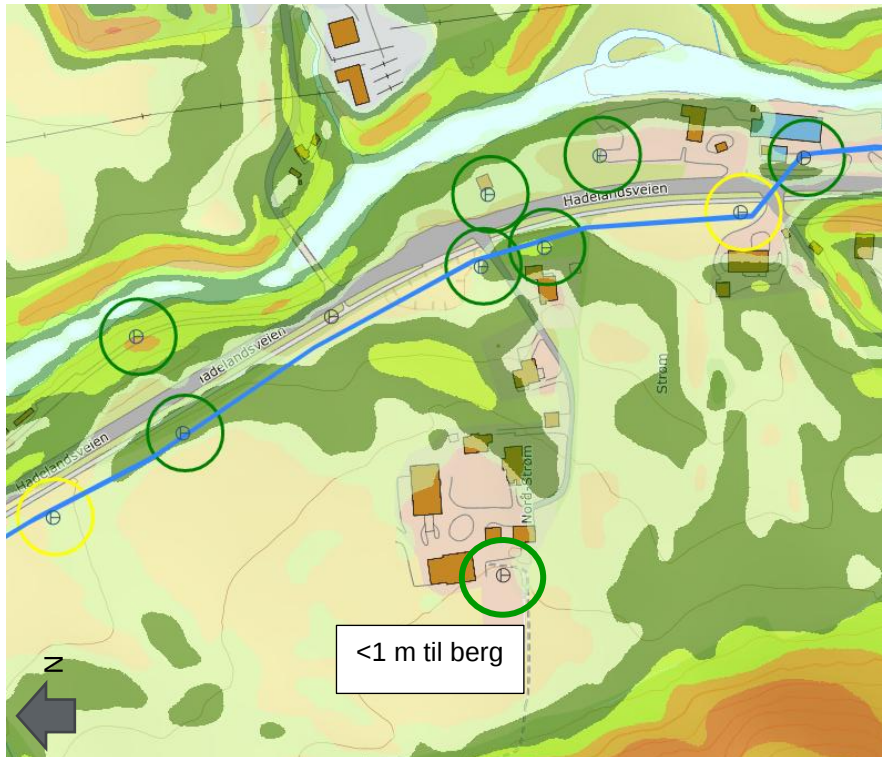
Figur 10 Oversiktsbilde med terrenghelning, borpunkt med tolket kvikkleire og skissert va-trase. Gul sirkel indikerer leire, oransje sirkel er antatt sprøbrudd og rød er påvist sprøbrudd. Grønn er enten påvist ikke sprøbrudd eller tolket å ikke inneholde leire.

Sonderingene langs eller nær traséen, borpunkt 32-35, NO\_106, NO\_93-94, NO\_32 og RV4\_5-2 [21], er tolket å vise ikke sprøbruddmateriale. En mulig problemstilling er om traséen er i et utløpsområde for tilstøtende jorder i vest, tilhørende Nord-Strøm gård. Sondering RV4\_5-1 viser derimot kun 1 m til fast (antatt berg). Kombinert med terrenghelning under 1:20 like nord konkluderes det at dette området ikke kan være et løснеområde.

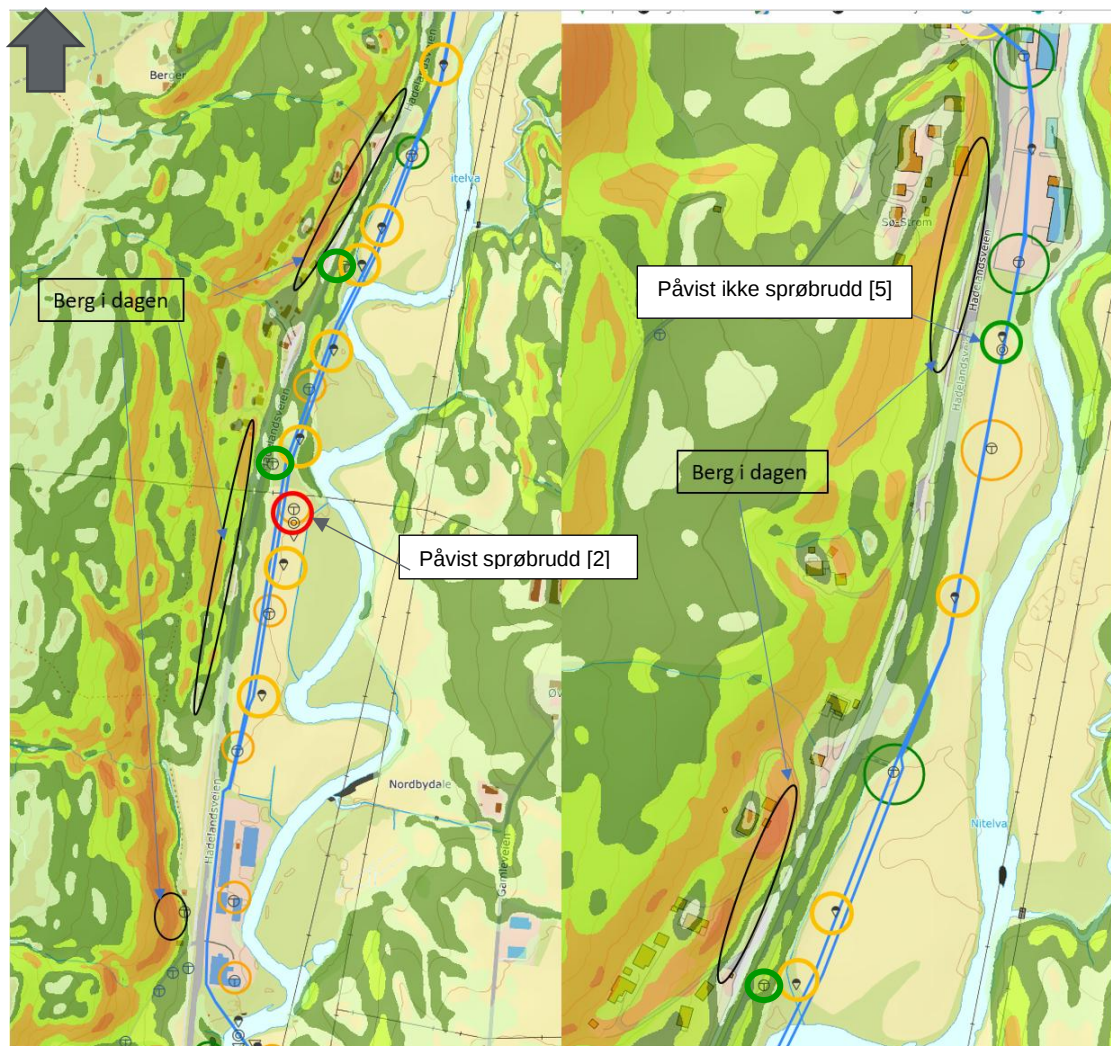
Figur 12 Oversiktsbilde med terrenghelning, borpunkt med tolket kvikkleire og skissert va-trase. Gul sirkel indikerer leire, oransje sirkel er antatt sprøbrudd og rød er påvist sprøbrudd. Grønn er enten påvist ikke sprøbrudd eller tolket å ikke inneholde leire..

Sonderingene på strekningen viser generelt bløt leire og er tolket å kunne være sprøbrudd. I et punkt er det påvist sprøbrudd, borpunkt 27. Topografien vest for Rv.4 er bratt, og det er observert berg i dagen og bergskjæring langs store deler av strekningen. Langs Va-traseen er topografien relativt flat. På to steder er det bratt skråning ned mot elva, men basert på sonderingene i RV4\_4-4 og RV4\_4-5 som viser faste masser, er det vurdert at det ikke er fare for områdeskred her. Det er vurdert at skred fra skråninger i øst ikke kan innvirke på traséen da et evt. skred vil måtte krysse elven og gå et stykke opp for å nå traséen.

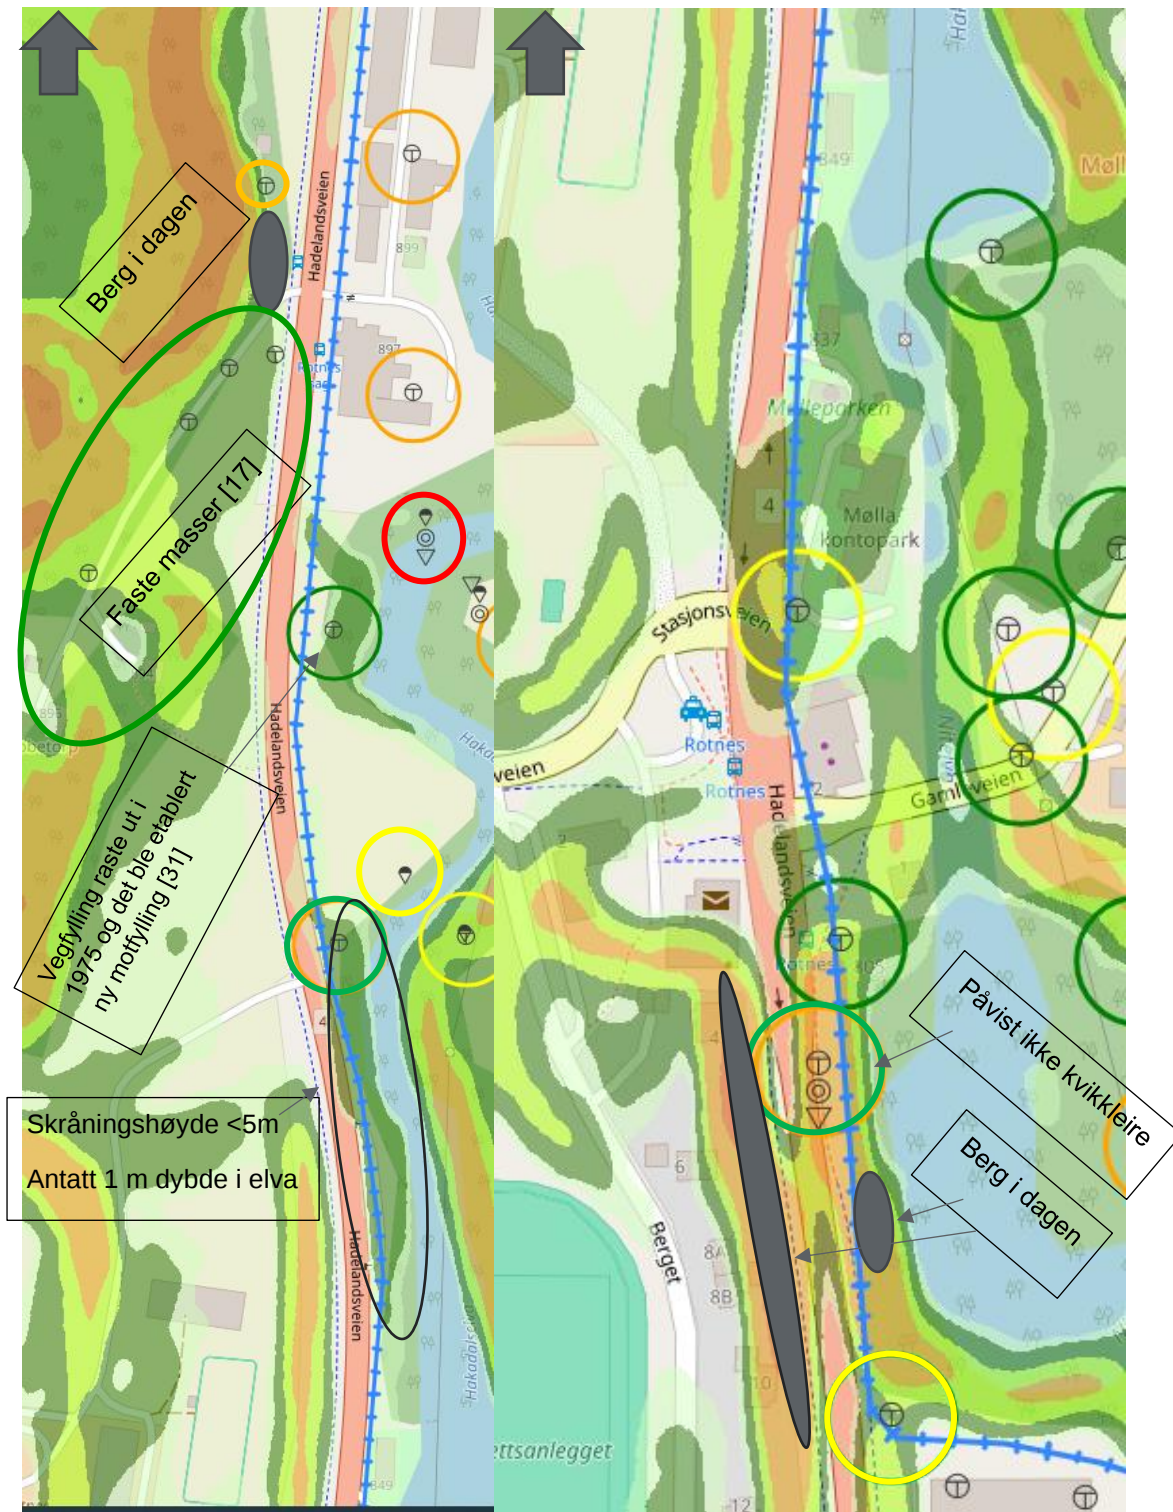
Figur 14 Oversiktsbilde med terrenghelning, borpunkt med tolket kvikkleire og skissert va-trase. Gul sirkel indikerer leire, oransje sirkel er antatt sprøbrudd og rød er påvist sprøbrudd. Grønn er enten påvist ikke sprøbrudd eller tolket å ikke inneholde leire.

Forbi Lagerhallene og ned til og med sondering 24 indikerer sonderingene bløt leire i flere punkter og prøveanalyser i posisjon NO\_82 (kt. +119,8) påviser sprøbruddmateriale ved 10,6 m dyp. Prøver tatt grunnere enn dette påviser ikke sprøbrudd. Prøveanalyser i posisjon NO\_81 (kt. +119,3) påviser ikke sprøbruddmateriale ned til 8 m dybde og dypere ned indikerer ikke totalsonderingen sprøbruddmateriale. Langs vestsiden av Rv4 er det observert berg i dagen og sonderinger utført indikerer faste masser. Litt sør for Lagerhallene har det tidligere (1975) gått et ras i vegfyllingen. Sondering 24 i rasområdet indikerer at løsmassene i skråningen ikke er sprøbruddmateriale. Basert på nevnte ligger eventuelt sprøbruddmateriale for dypt til å kunne gi et områdestabilitetsproblem.

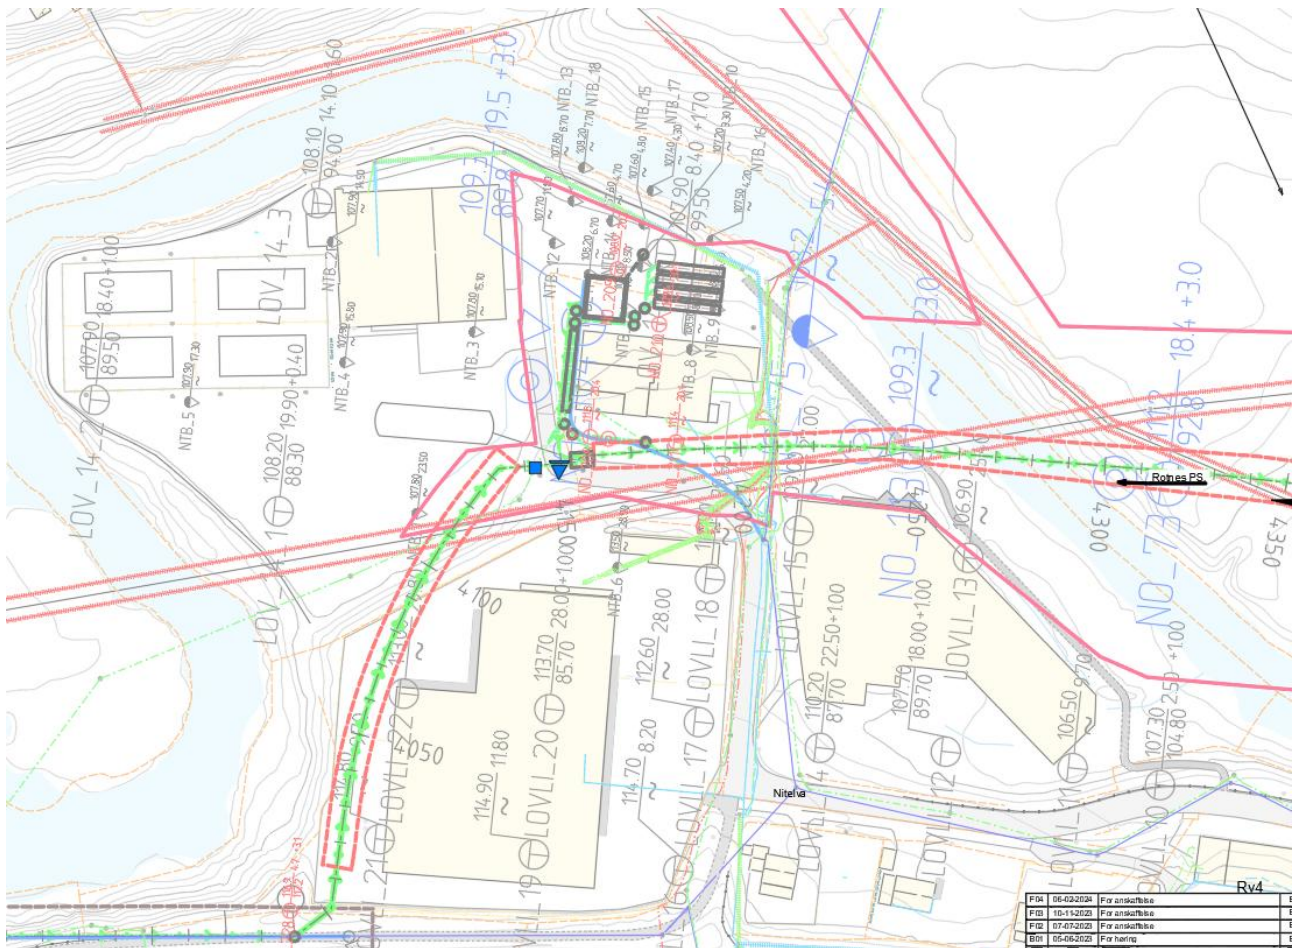
Figur 15 Plantegning med va-trase og aktuelle borpunkt. På enkelte borpunkt mangler symbol for prøvetaking og CPTu'er. For mer detaljer om utførte grunnundersøkelser på tomten vises det til borplan og oversikt i Tabell 1.

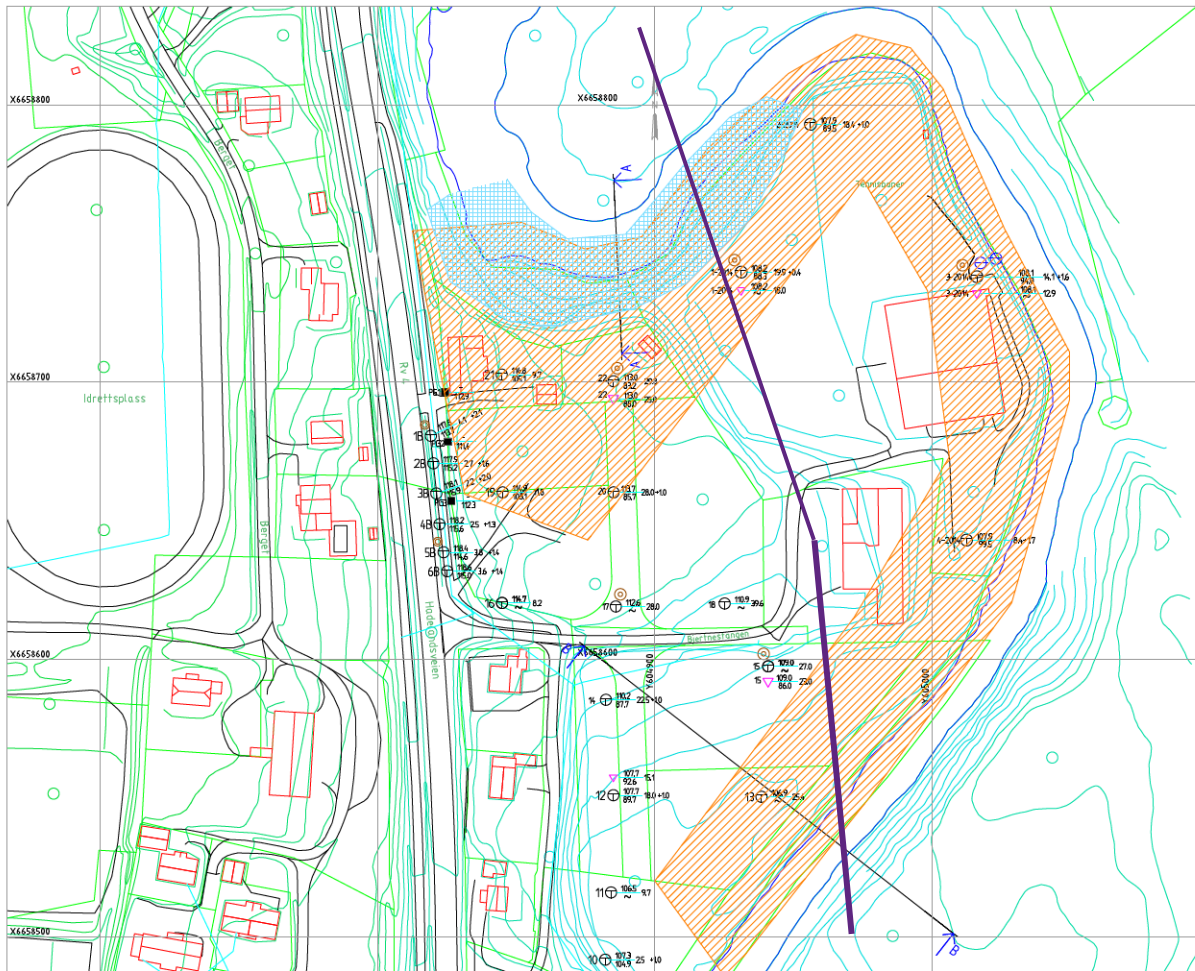
Figur 16 Faresone middels markert med oransje og erosjonssikring vist i blått [1]. Skissert va-trase vist med lilla strek

Løvlien Georåd har utført områdestabilitetsvurdering av i forbindelse med reguleringsplan av Bjertnestangen i 2015 [1]. Figuren under viser utstrekningen av løснеområdet (vist med oransjeskravur) fra Bjertnestangen og ned i Nitelva. Faresonen er klassifisert som middels faregrad. Stabilitetsberegninger utført av Løvlien i snitt A-A og B-B viser at stabiliteten i snitt B-B var god, mens i snitt A-A hadde behov for forbedring for å få tilstrekkelig sikkerhet. Det ble derfor etablert en flomsikring (vist med blått under).

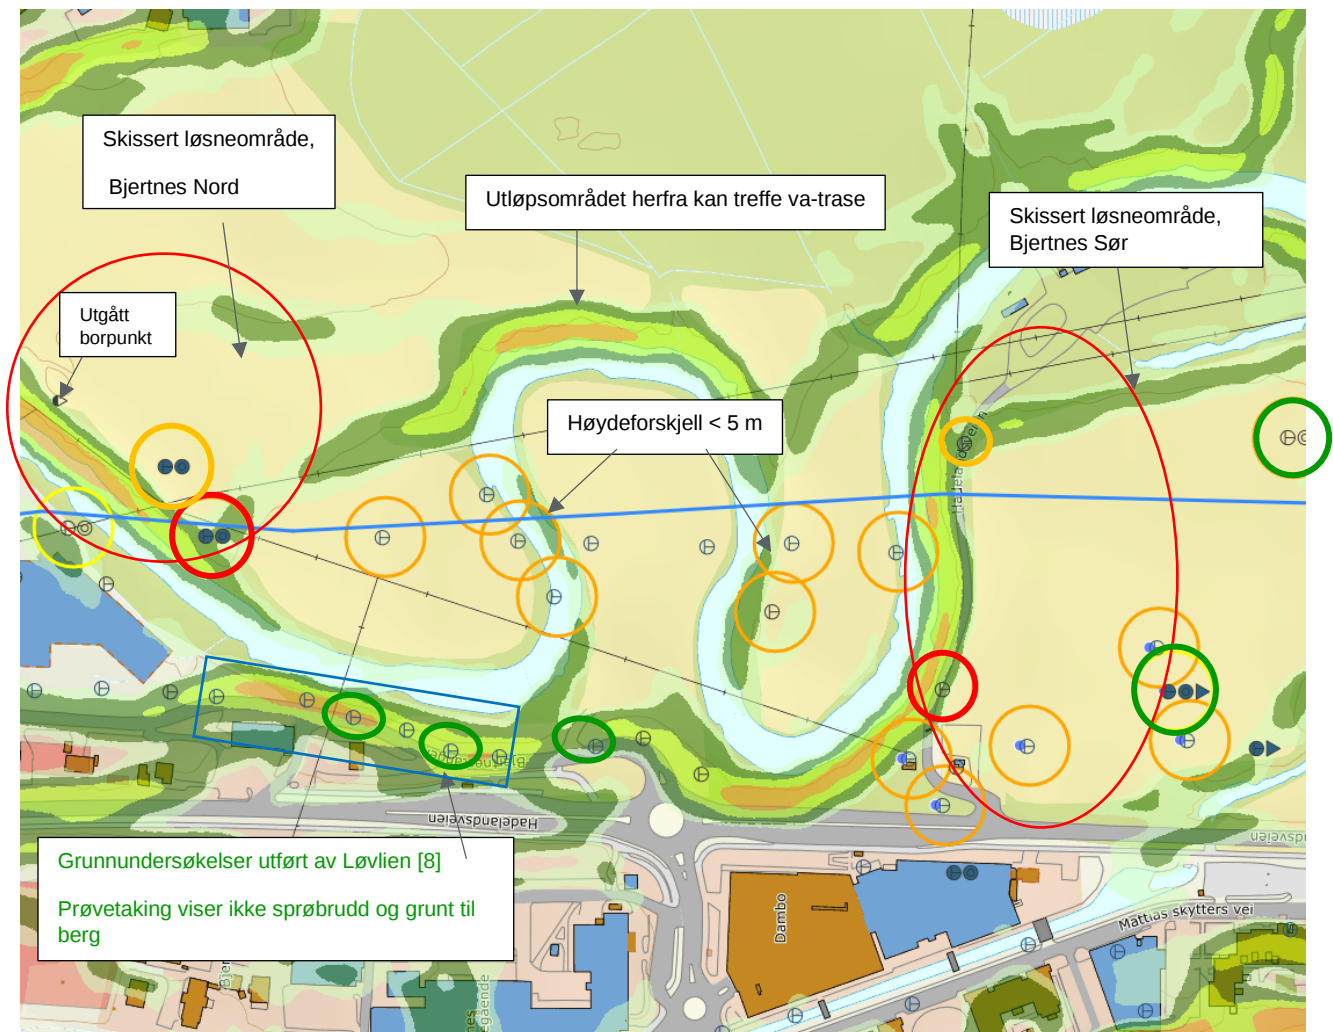
Figur 18 Oversiktsbilde med terrenghelning, borpunkt med tolket kvikkleire og skissert va-trase. Gul sirkel indikerer leire, oransje sirkel er antatt sprøbrudd og rød er påvist sprøbrudd. Grønn er enten påvist ikke sprøbrudd eller tolket å ikke inneholde leire.

Figuren over oppsummerer terrenghelning, grunnundersøkelser og skisserte løsne- og utløpsområder på delstrekningen. Som illustrert er det identifisert to mulige løsneområder og en skråning som kan føre til at et utløpsområde treffer va-traseen. Ved begge løsneområdene er det påvist sprøbruddmateriale. Grunnundersøkelser utført langs Rv.4 har påvist ikke sprøbrudd i flere punkter og det er dermed ikke fare for områdeskred fra denne skråningen.

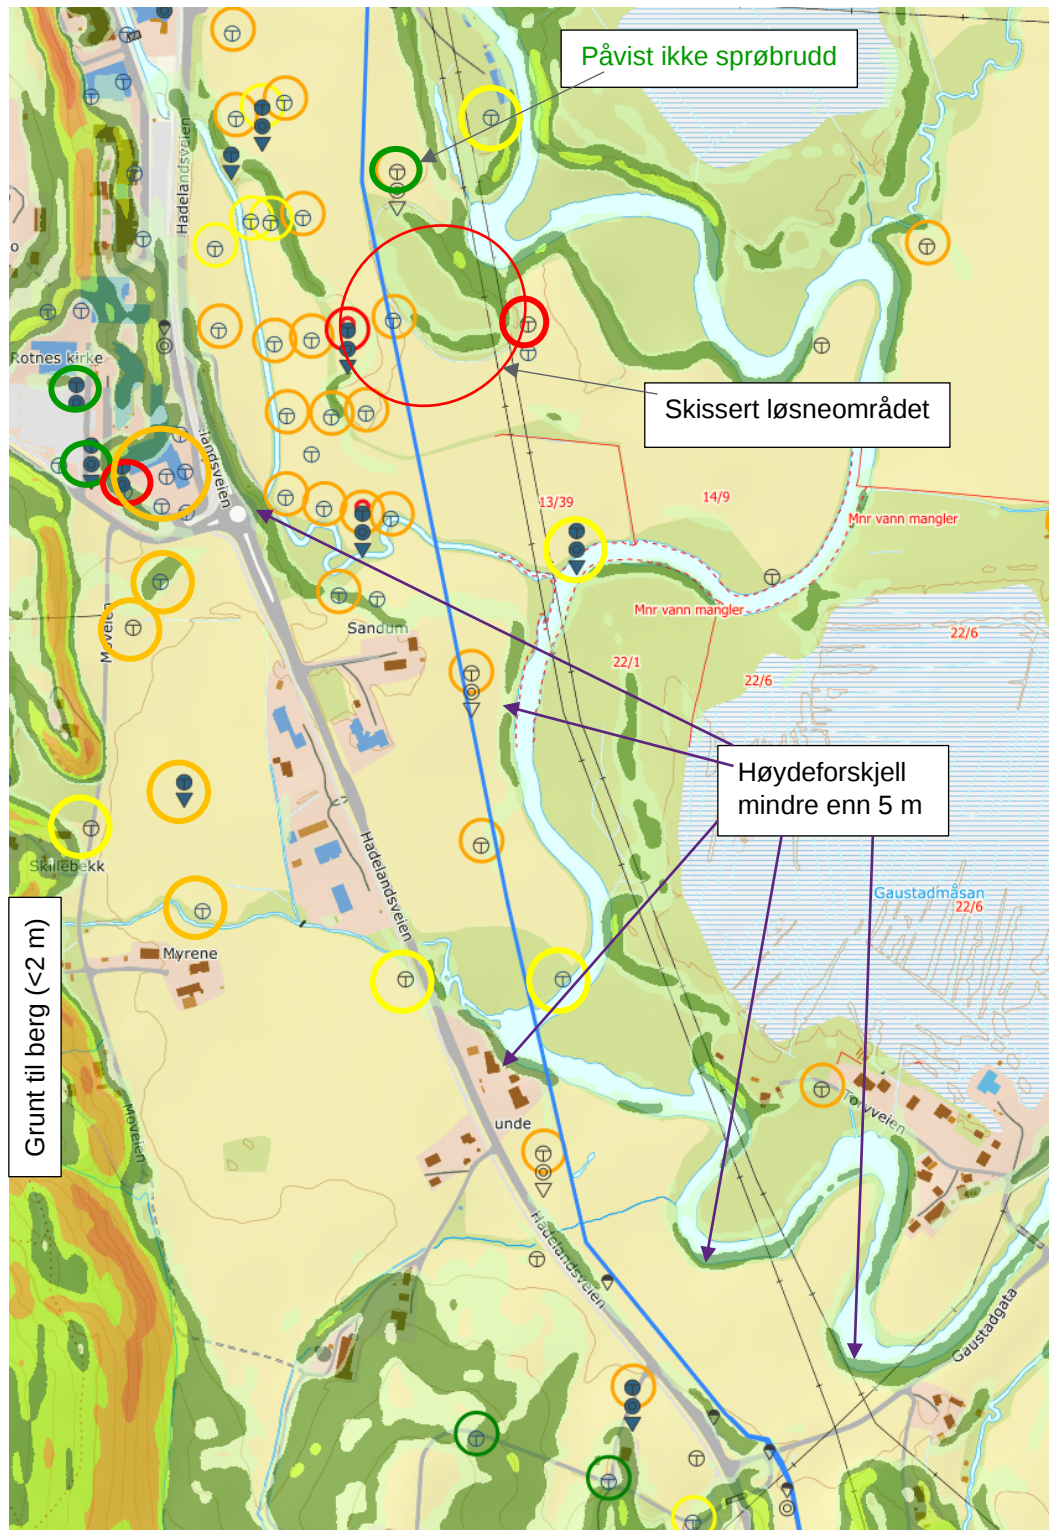
Figur 21 Oversiktsbilde med terrenghelning, borpunkt med tolket kvikkleire og skissert va-trase. Gul sirkel indikerer leire, oransje sirkel er antatt sprøbrudd og rød er påvist sprøbrudd. Grønn er enten påvist ikke sprøbrudd eller tolket å ikke inneholde leire.

Den kritiske skråningen er inntil ca. 9 m høy og et løsneområde kan potensielt strekke seg ca. 135 m (9x15 m) bakover og dermed ta med seg VA-ledningen. Borpunkt 68 tatt nord for svingen har påvist ikke sprøbruddmateriale og et løsneområde er dermed begrenset i nordgående retning. SVV-10 viser sprøbruddmateriale/kvikkleire i 4 av 5 sylinderprøver ned til 13,5 m dybde mens 16230-4 viser sprøbruddmateriale/kvikkleire ned til maksimal prøvedybde på 4 m. Løsneområde, tolkede borpunkt, terrenghelninger osv er oppsummert i figuren under.

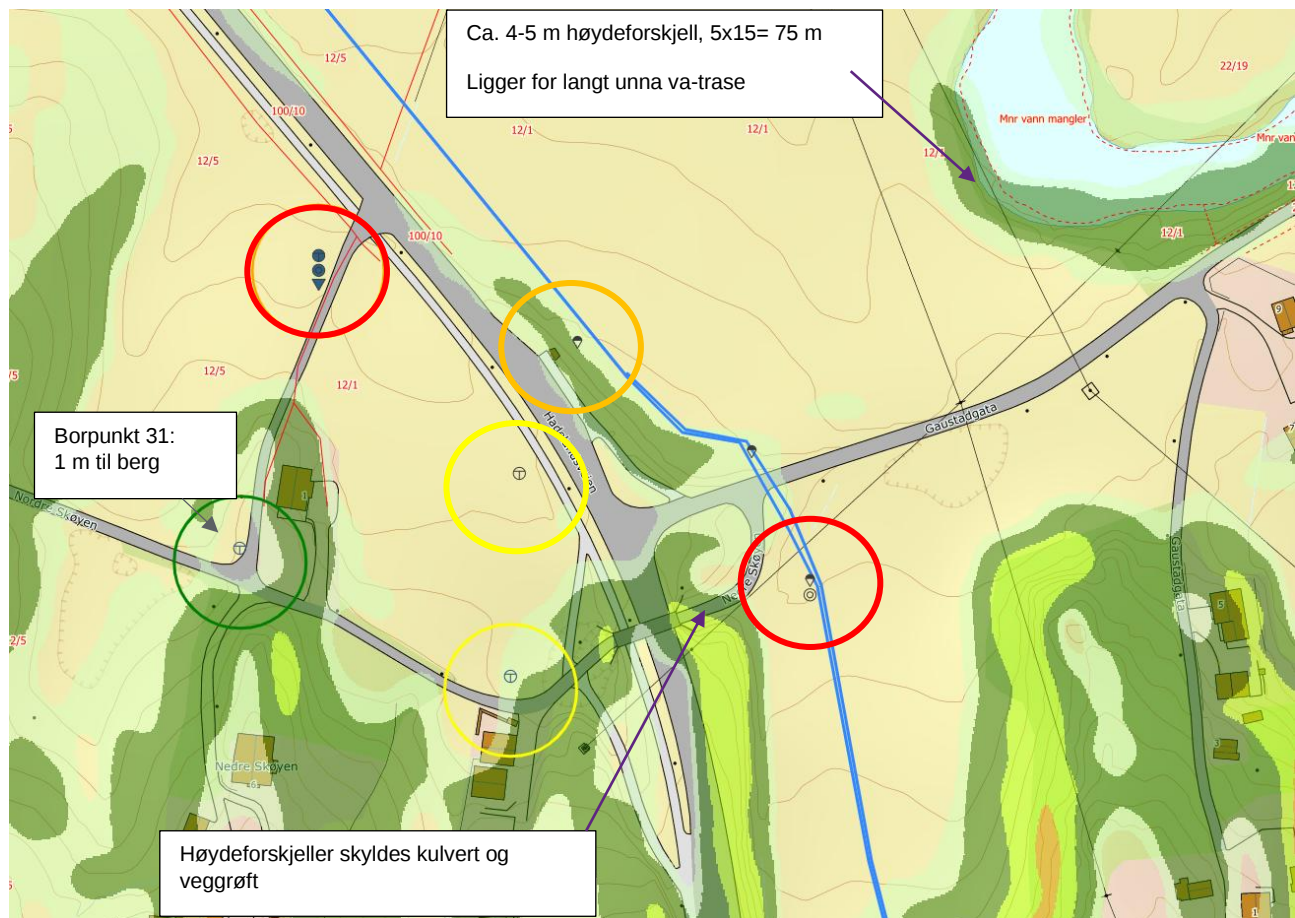
Figur 23 Oversiktsbilde med terrenghelning, borpunkt med tolket kvikkleire og skissert va-trase. Gul sirkel indikerer leire, oransje sirkel er antatt sprøbrudd og rød er påvist sprøbrudd. Grønn er enten påvist ikke sprøbrudd eller tolket å ikke inneholde leire.

Grunnundersøkelsene indikerer at det er bløt leire på delstrekningen og ca. 10-15 m til berg eller faste masser. Borpunkt NO\_031 skiller seg ut ved å være bare 1 m til berg, men dette punktet er tatt litt opp i skråningen bak Rv.4. Det er påvist kvikkleire i borpunkt NO\_067 og NO\_026 og sonderingen i borpunkt NO\_025 og NO\_069 gir indiksjoner på at det er mulig sprøbruddmateriale.

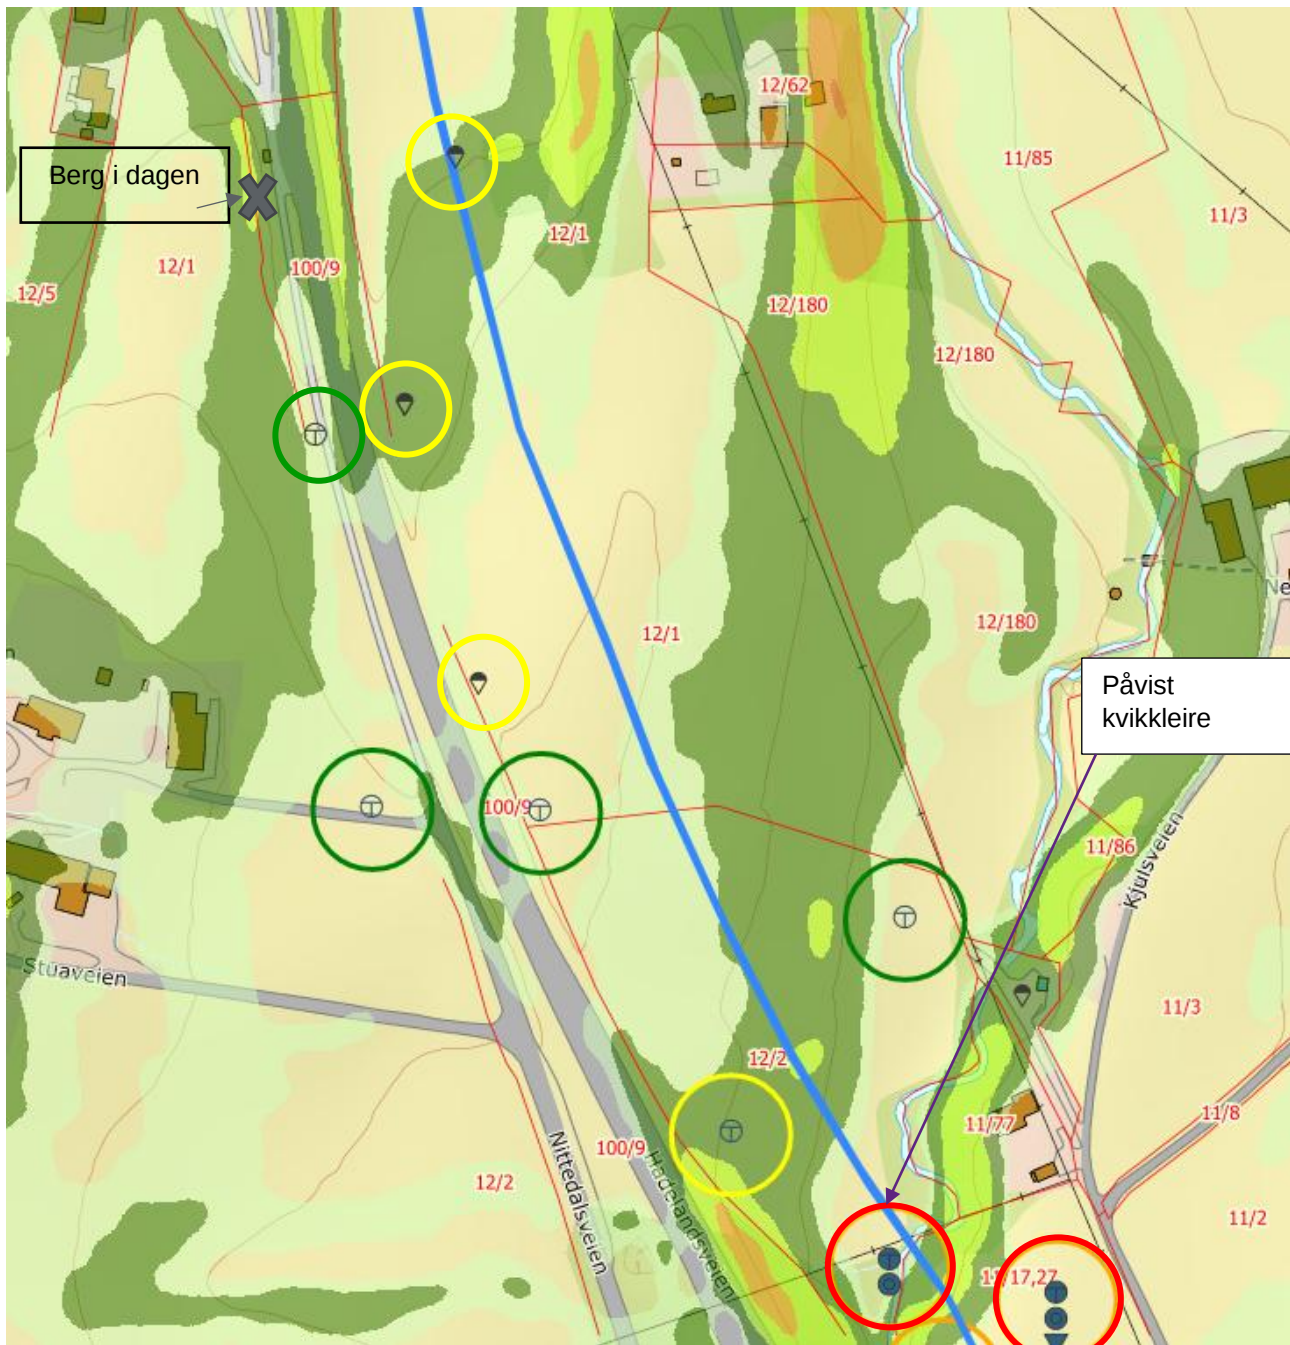
Figur 25 Oversiktsbilde med terrenghelning, borpunkt med tolket kvikkleire og skissert va-trase. Gul sirkel indikerer leire, oransje sirkel er antatt sprøbrudd og rød er påvist sprøbrudd. Grønn er enten påvist ikke sprøbrudd eller tolket å ikke inneholde leire.

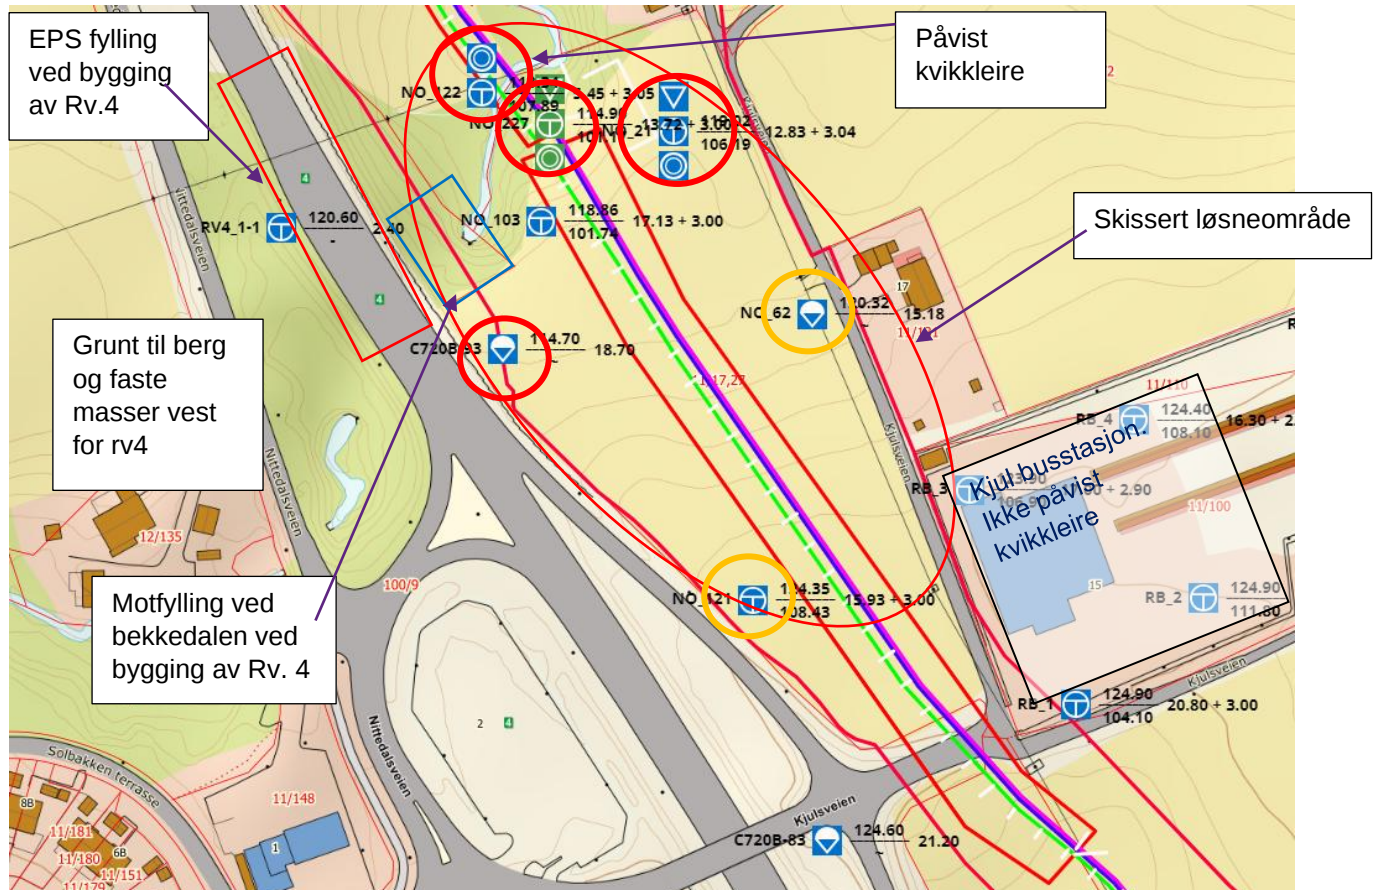
Figur 28 Oversiktsbilde med terrenghelning, borpunkt med tolket kvikkleire og skissert va-trase. Gul sirkel indikerer leire, oransje sirkel er antatt sprøbrudd og rød er påvist sprøbrudd. Grønn er enten påvist ikke sprøbrudd eller tolket å ikke inneholde leire.

Grunnundersøkelser utført på delstrekningen fra Kjul og ned til bekkedalen har påvist kvikkleire i fire punkter og flere av sonderingene indikerer at det kan være sprøbruddmateriale. Topografien viser stor høydeforskjell ned mot bekkedalen og det er ikke mulig å utelukke faren for områdeskred på delstrekningen.

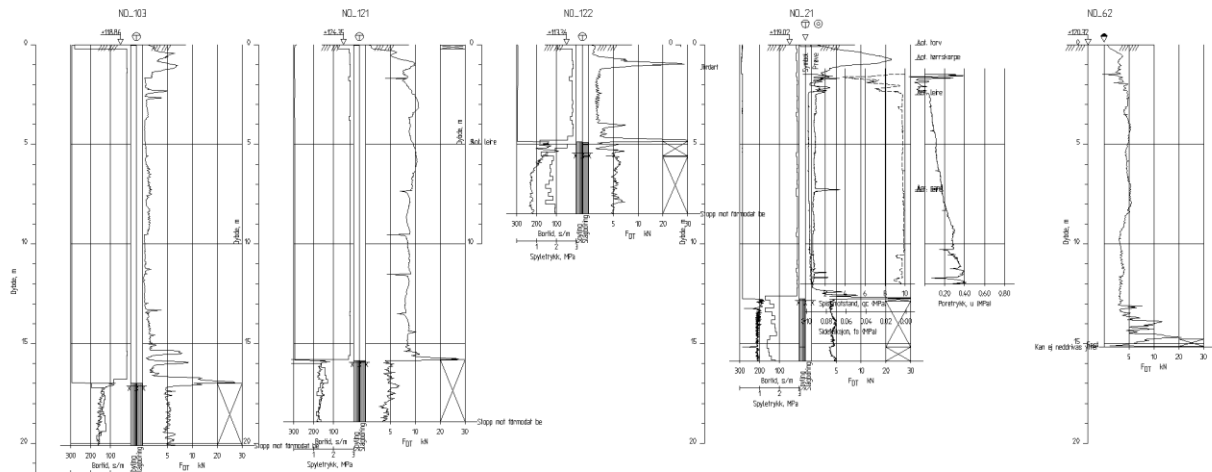
Figur 29 Aktuelle borpunkt

Aktuelle sonderinger er vist under:

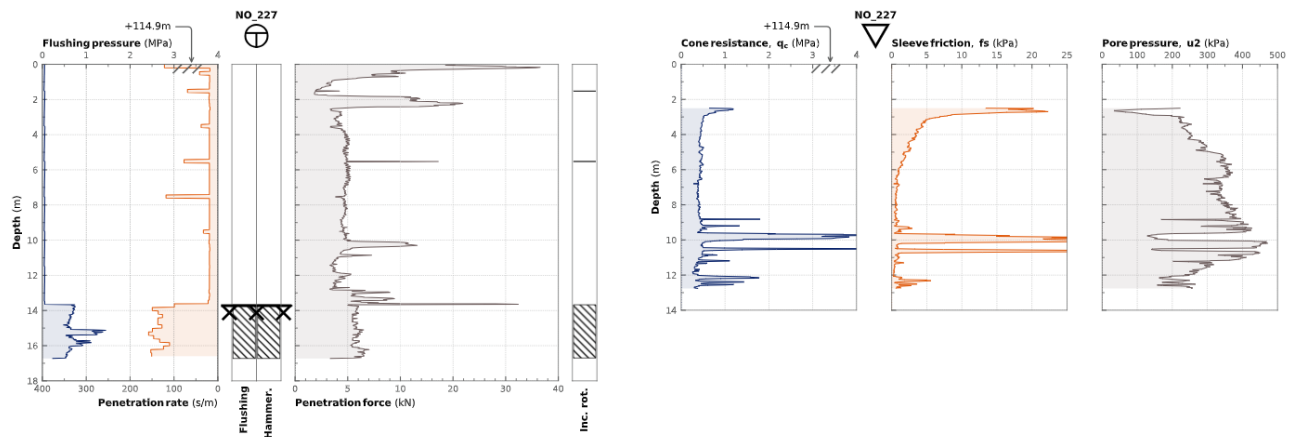
Figur 30: Sonderingsprofiler fra supplerende grunnundersøkelser i borpunkt NO\_227

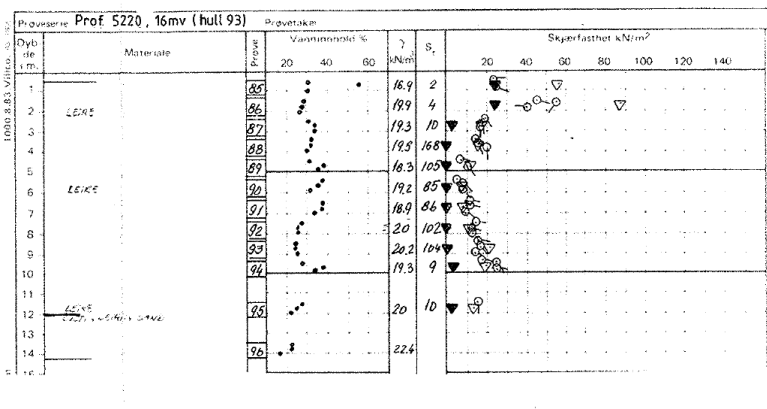
Figur 31: Utklipp fra prøveanalyse i posisjon C720B-93. Denne viser kvikkleire i dybdesjiktet 4-9 m (tilsvarer kt. +110,7 til +105,7), [13]

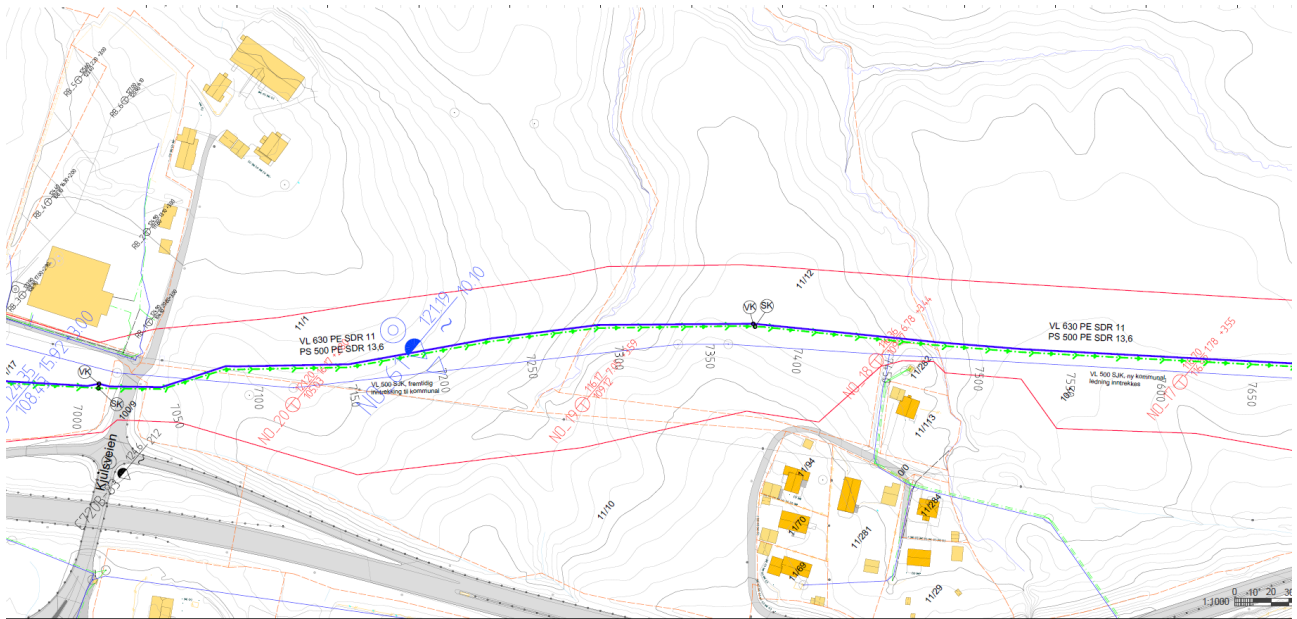
Figur 32 Plantegning va-trase

Topografien på strekket er i hovedsak slak eller med høydeforskjeller inntil 5 m, med unntak av høydedrag mot Kjul i nord og Kjulsiveien i sør. Sonderingsmotstandene i NO\_19 og NO\_20 viser sjikt med mulig forekomst av bløt leire, mens prøveanalyser i NO\_61 påviser ikke sprøbruddmateriale ned til dybde 7,5 m. Det er ikke tolket sprøbruddmateriale i NO\_18. Det er antatt naturlige avgrensninger for områdeskred i form av grunt til berg ved Kjulsiveien. Dette er basert på at det er observert berg i dagen ved landkaret for broa over riksveien. Videre er det påvist faste masser ved busstasjonen på Kjul..
