Nedre Romerike vann- og avløpsselskap IKS og Nittedal kommune

## ► **VA på langs - Områdestabilitetsutredning**

Oppdragsnr.: **52109281** Dokumentnr.: **52109281 - RIG04** Versjon: **F07** Dato: **2025-05-23**

Denne rapporten oppsummerer vurdering av områdestabilitet/skredfare i forbindelse med detaljregulering av nytt va-anlegg gjennom store deler av Nittedal kommune.

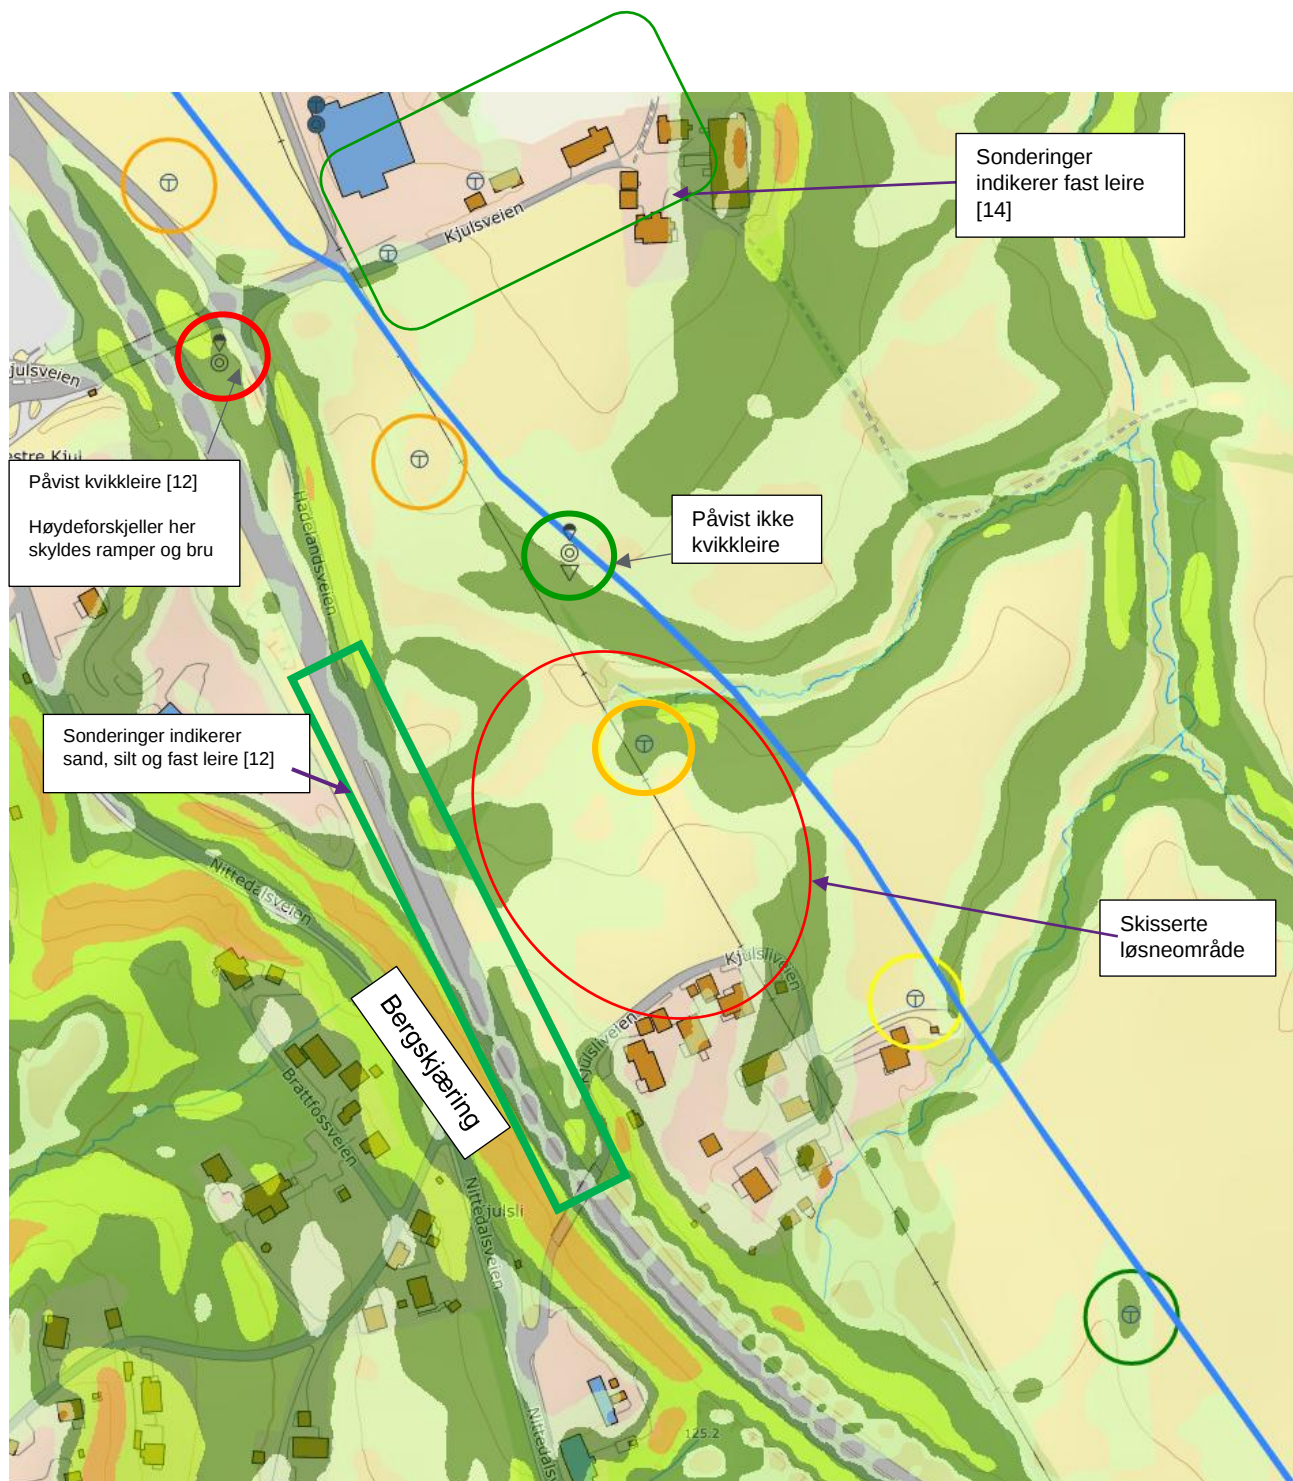
Figur 33 Oversiktsbilde med terrenghelning, borpunkt med tolket kvikkleire og skissert va-trase. Gul sirkel indikerer leire, oransje sirkel er antatt sprøbrudd og rød er påvist sprøbrudd. Grønn er enten påvist ikke sprøbrudd eller tolket å ikke inneholde leire.

Ved selve Kjulkrysset er det bløtt og påvist kvikkleire i dybde 13 m, se Figur 34, men høydeforskjellene kommer fra ramper og bruer. Her er det brukt EPS i fyllingene, og landkaret for brua er fundamentert på peler. Det er ikke naturlige høydeforskjeller på mer enn 5 m og det er derfor ikke fare for områdestabilitet i

denne retningen. Det er to bekkedaler med skråningshøyde og helning som tilsier at det kan være et løснеområde. Basert på påvisning av ikke sprøbrudd i borpunkt NO\_61 vurderes det til at et nordgående skred fra bekkedalen ikke er aktuelt. Borpunkt NO\_19 indikerer mulig sprøbrudd og et løснеområde som strekker seg sørover mot Kjulsiveien kan ikke utelukkes. I NO\_18 og NO\_17 er det tolket å ikke være sprøbrudd og det er dermed ikke fare et områdeskred fra den sørlige bekkedalen.

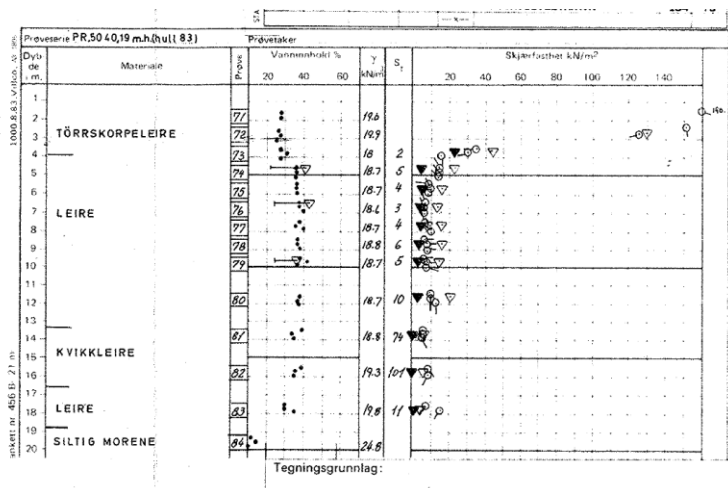
Figur 34: Utklipp fra prøveanalyse i posisjon C720B-83. Denne viser kvikkleire i dybdesjiktet 13-16,5 m (tilsvarer kt +111,6 til +108,1), [13]

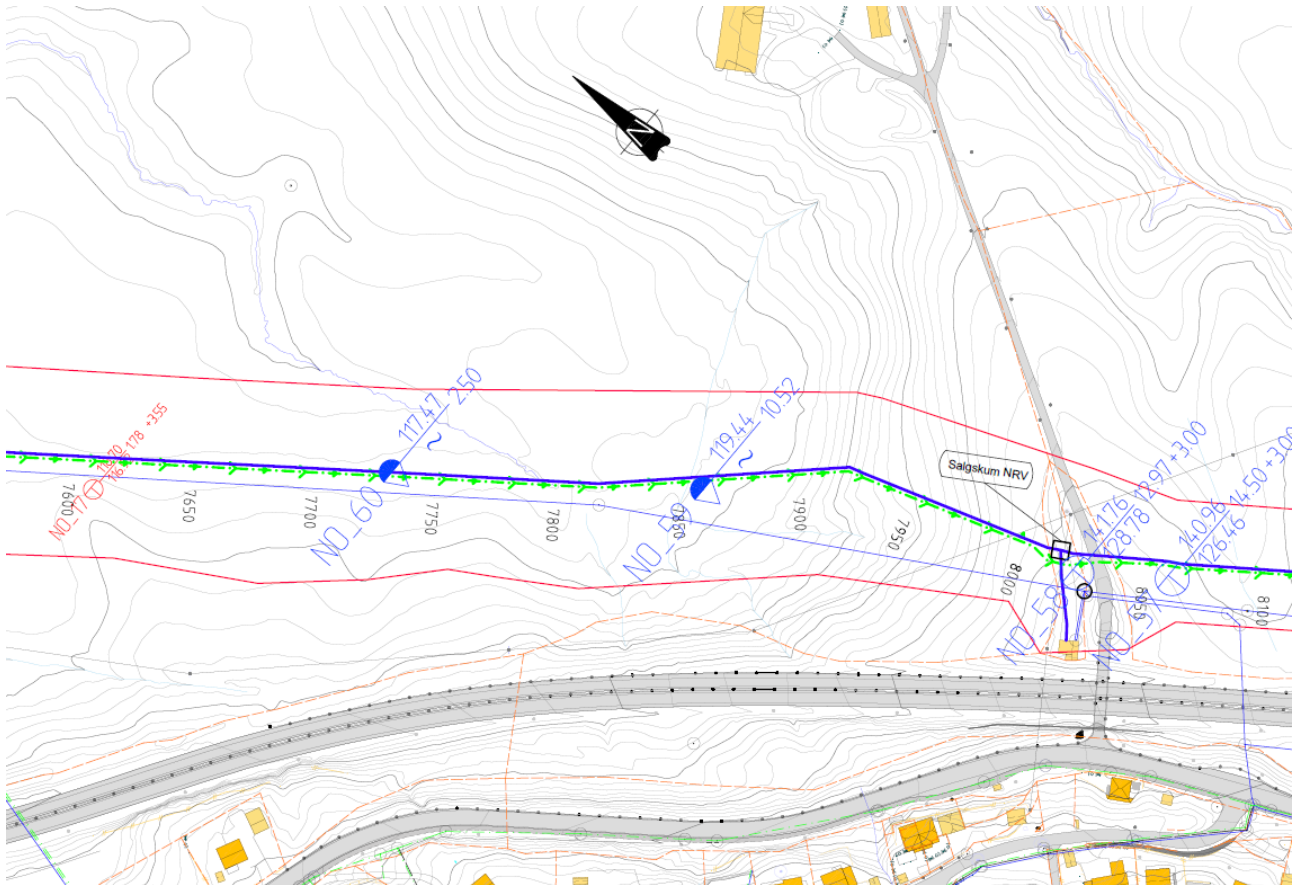
Figur 36 Plantegning med va-trase og aktuelle borpunkt

På delstrekket skal traséen graves tilnærmet vinkelrett på høydekotene i en skråning med helning ca. 1:7,5. Sondering NO\_58 viser antatt faste masser (topps skråning), mens NO\_59 som ligger nær bunn av denne skråningen viser lav, men jevnt økende sonderingsmotstand med dybden og det er ikke tolket forekomst av sprøbruddmateriale. I tillegg er det observert berg i dagen langs sørsiden av riksvei 4, samt at grunnundersøkelser utført for utbygging av riksvei 4 av statens vegvesen viser at det er < 2 m til faste masser.

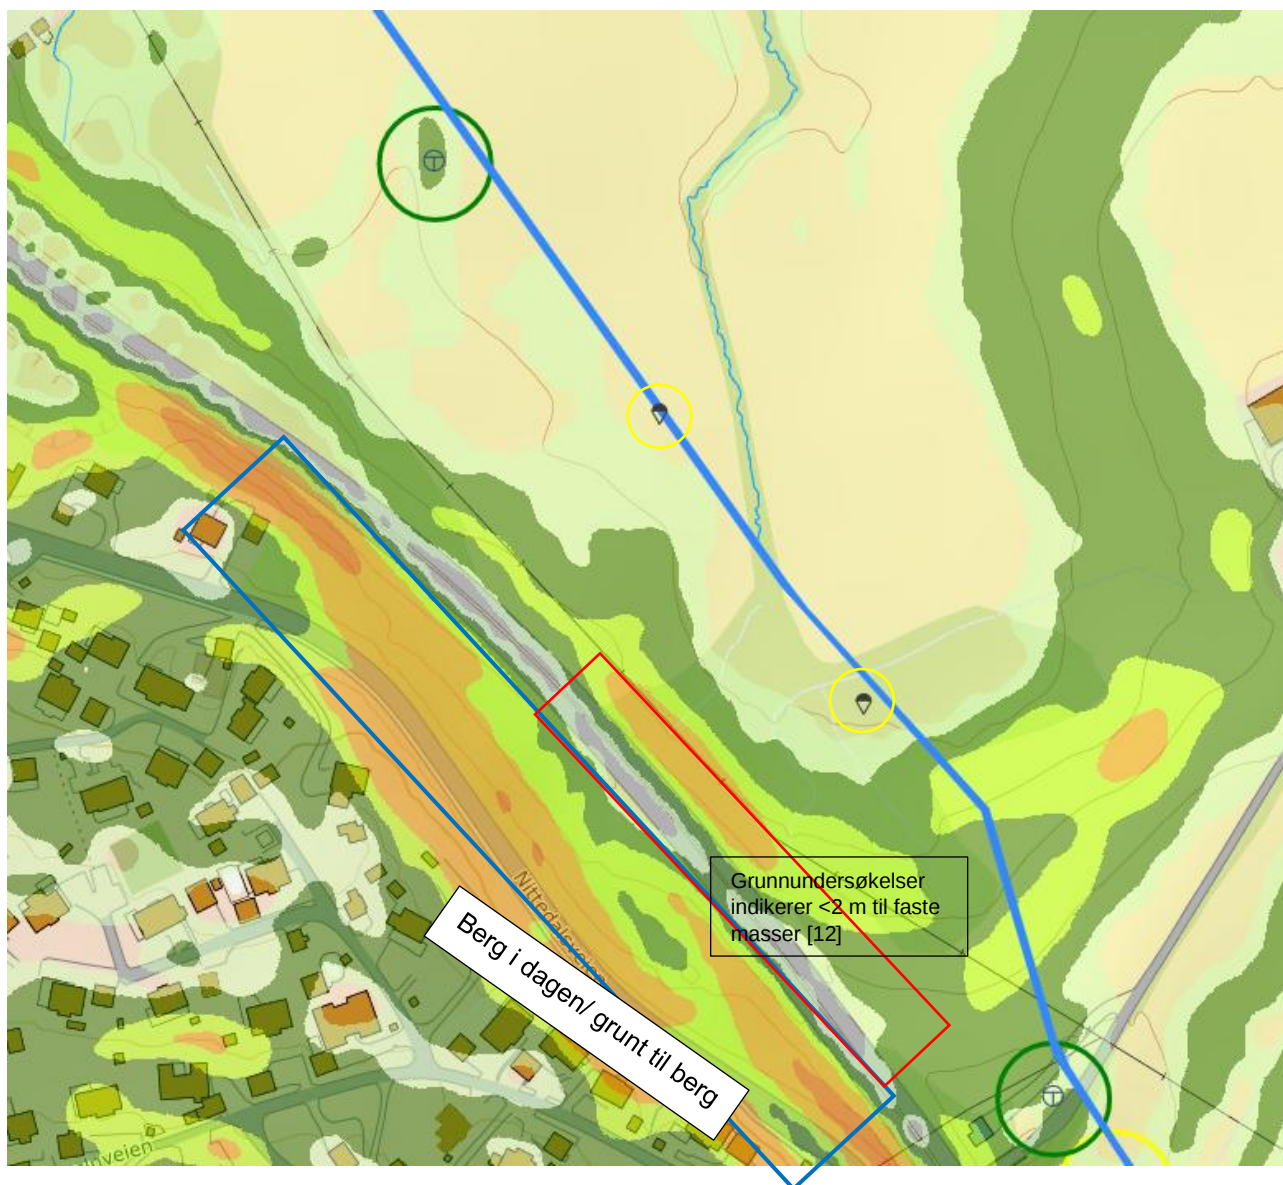
Figur 37 Oversiktsbilde med terrenghelning, borpunkt med tolket kvikkleire og skissert va-trase. Gul sirkel indikerer leire, oransje sirkel er antatt sprøbrudd og rød er påvist sprøbrudd. Grønn er enten påvist ikke sprøbrudd eller tolket å ikke inneholde leire.

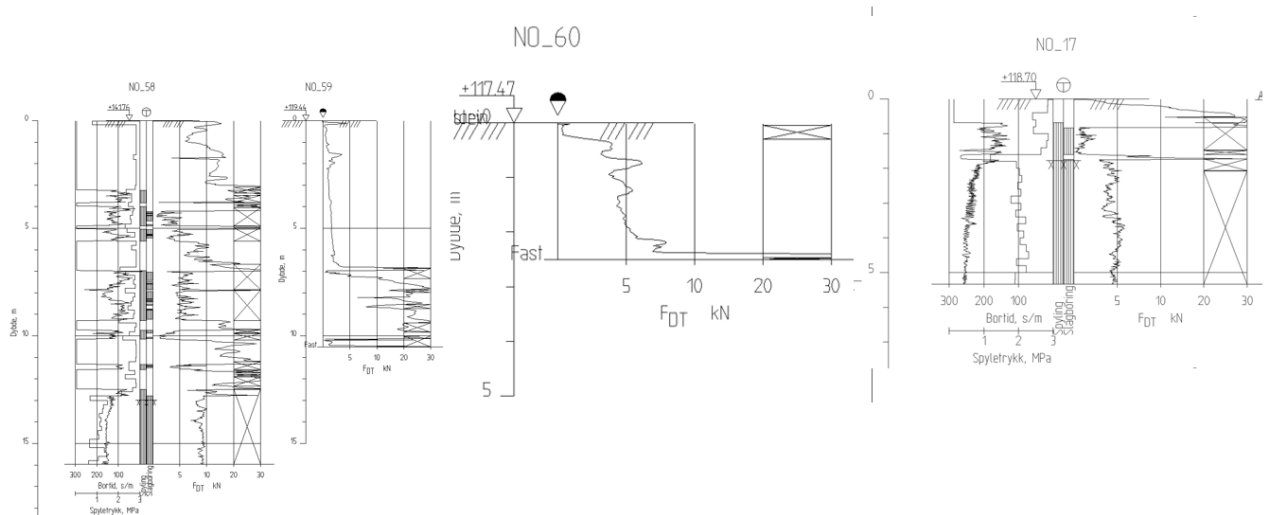
Figur 38 Aktuelle borpunkt utført av Norconsult, NO\_059 er tatt i bunn av skråning, NO\_058 er tatt i topp, NO\_017 og NO\_060 er tatt videre bortover flata

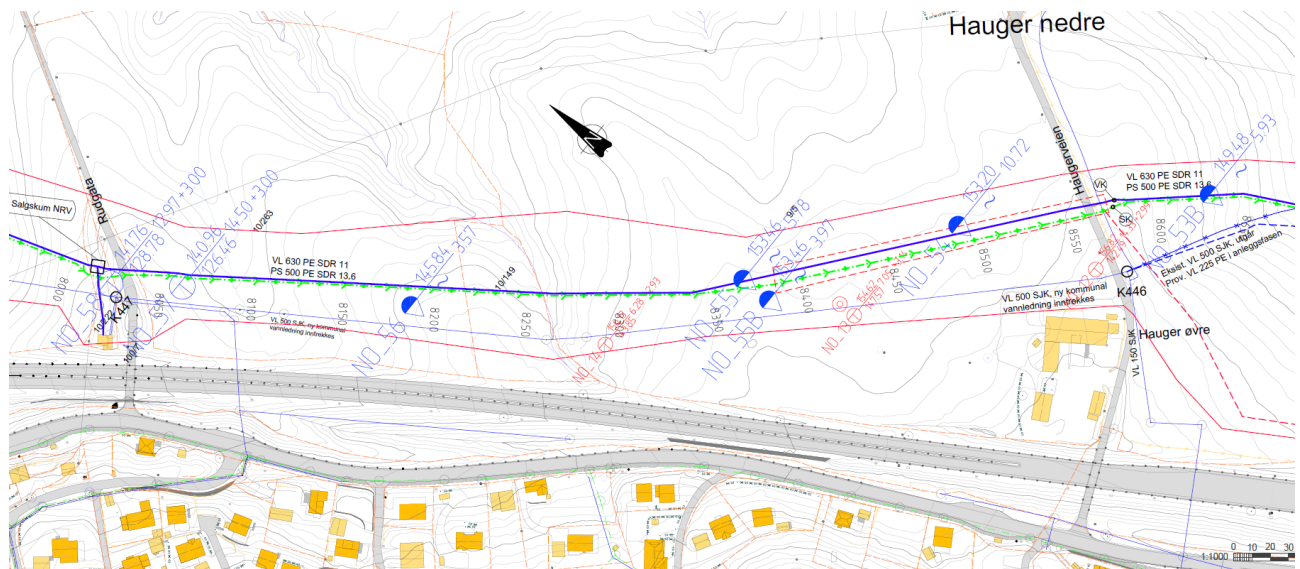
Figur 39 Plantegning med VA-trase og aktuelle borpunkt

På delstrekket skal traséen graves, dog kanskje med styrt boring i den søndre delen. Langs traséen er terrenget i hovedsak flatt, men det heller slakt, typisk slakere enn 1:15, mot nord-øst, men med økende helning ned mot bekkedaler i nedenforliggende terreng. Se figurer under.

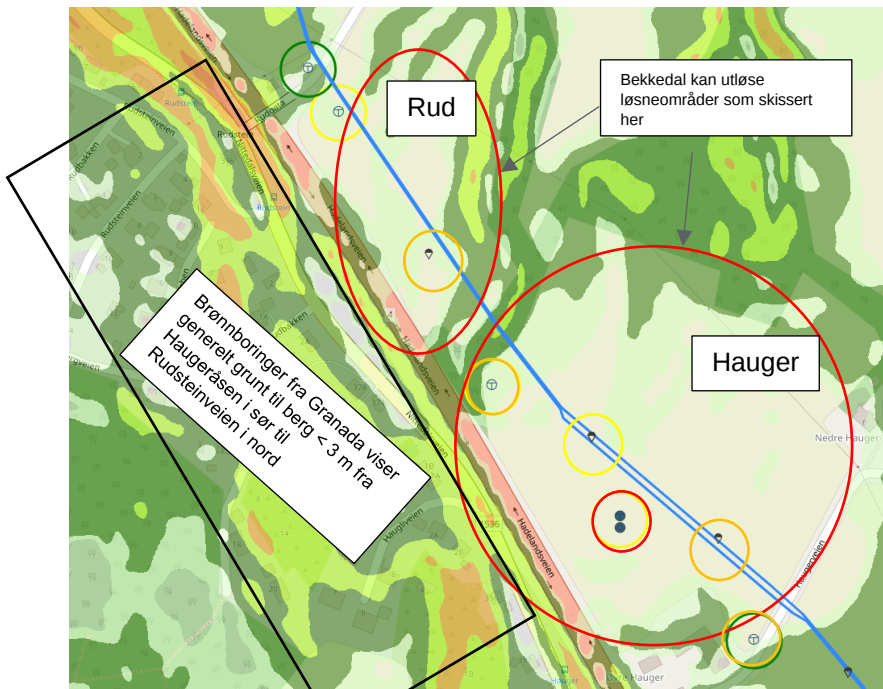
Figur 40 Oversiktsbilde med terrenghelning, borpunkt med tolket kvikkleire og skissert va-trase. Gul sirkel indikerer leire, oransje sirkel er antatt sprøbrudd og rød er påvist sprøbrudd. Grønn er enten påvist ikke sprøbrudd eller tolket å ikke inneholde leire.

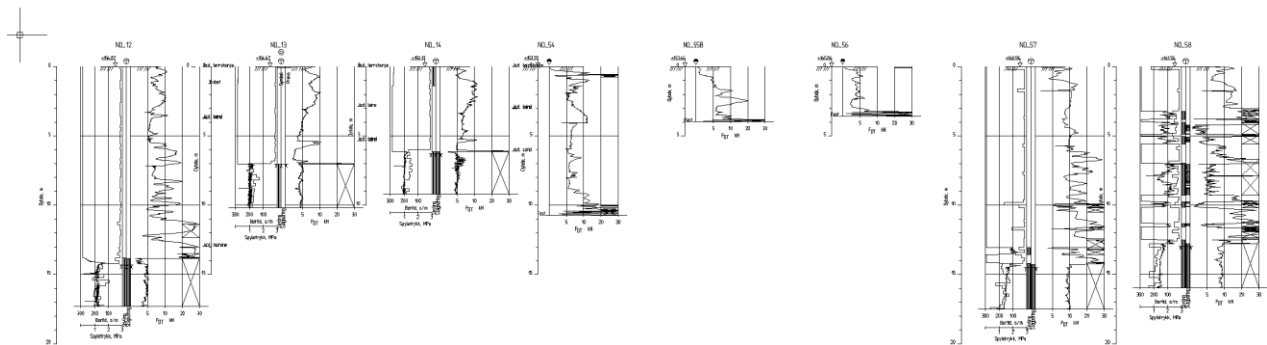
Figur 41 Aktuelle borpunkt på delstrekning 8050-8600

Grunnundersøkelser utført i forbindelse med Rv.4 indikerer at det er mellom 1-5 m til faste masser (kun utført enkelsonderinger) langs veien [22] og prøveserier indikerer at massene består av en blanding av sand, siltig og leire. Det er ikke påvist kvikkleire i disse boringene. Dette betyr at løseområdene ikke vil ta med seg veien.

Forekomst av sprøbruddmateriale er tolket eller påvist for de enkelte borpunkt som følger:

- NO\_12 (kt. +156,82, mulig et sjikt med sprøbruddmateriale mellom dybde 3,5 og 4,5 m, men ellers tolket ikke sprøbrudd)
- NO\_54 (kt. 153,2, tolket mulig sprøbrudd i dybde mellom 4 m og 9 m)
- NO\_13 (kt. +154,6, påvist sprøbruddmateriale i nederste prøve 6-7 m)
- NO\_55 og NO\_55B (kt. +153,5 tolket ikke sprøbrudd)
- NO\_14 (kt. +150,1, mulig sprøbrudd i dybde mellom 3 m og 6 m)
- NO\_56 (kt. +145,8, mulig sprøbrudd lite sjikt mellom 2-3)
- NO\_57 (kt. +140,9, mulig sprøbrudd i dybde mellom 3 m og 6 m)

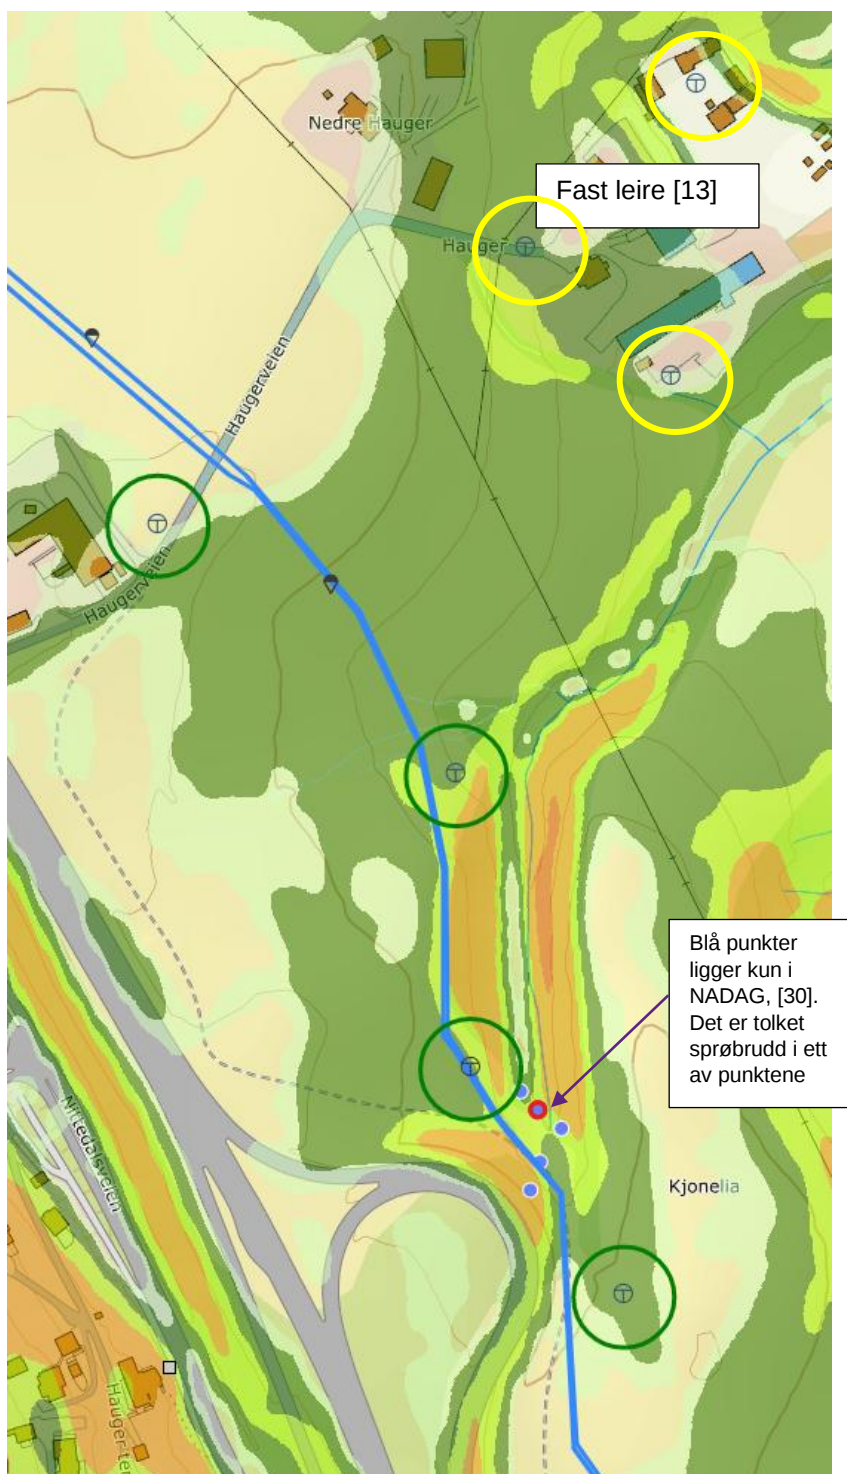
Figur 45 Oversiktsbilde med terrenghelning, borpunkt med tolket kvikkleire og skissert va-trase. Gul sirkel indikerer leire, oransje sirkel er antatt sprøbrudd og rød er påvist sprøbrudd. Grønn er enten påvist ikke sprøbrudd eller tolket å ikke inneholde leire.

Aktuelle sonderinger er vist i figurene under. Figur 43 viser borpunkter utført av Norconsult, mens Figur 44 viser punkter utført av Statens vegvesen [7]. I Figur 45 er det vist en oversikt over trase, terrenghelninger og tolkede borpunkt.

Basert på det som er oppsummert i Figur 45 kan faren for områdeskred utelukkes. Denne konklusjonen baseres på det følgende:

- Sondering NO\_9 er tolket å ikke vise sprøbruddmateriale.
- Nord for rampe til Haugerveien er sonderinger 1-5 i Figur 46 generelt grunne (mellom 0,6 og 2,7 m) til fast materiale. Videre er sonderinger NO\_10, NO\_11, NO\_53B og NO\_12 tolket å ikke vise sprøbruddmateriale.

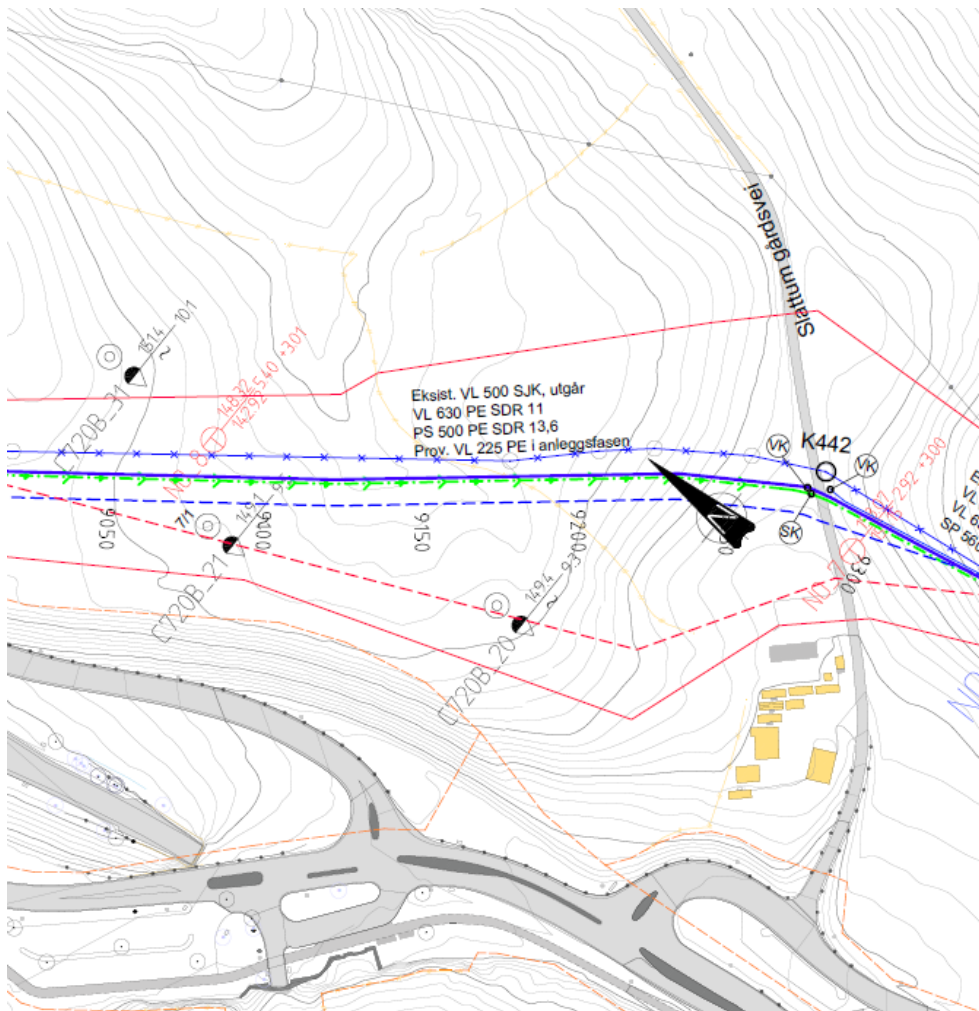
Figur 47 Plantegning med va-trase og aktuelle borpunkt

Planlagt VA-trasé går over landbruksområde og langs rampe tilknyttet Rv. 4, se skissert trasé i figuren under. I forbindelse med VA på langs-prosjektet er det gjort én sondering på delstrekket. Det er NO\_8 på kt. +148,3 med 5,4 m til påvist berg. Sonderingen antyder et bløtt sjikt i 2-4 m dybde, potensielt sprøbruddmateriale, under antatt fyllmasse eller tørrskorpeleire. Fra tidligere foreligger grunnundersøkelser og vurderinger dokumentert i SVV-dokumenter [13] og [23] i forbindelse med ny Rv. 4. Med henvisning til nevnte rapporter er veiprofilen 2850-3100 relevant for delstrekket omtalt i dette delkapittelet. Figur 49-Figur 51 viser utklipp fra rapportene som beskriver forholdene før etableringen av rampe. Som det fremkommer i rapportene, forekommer det bløt grunn med potensielt store mektigheter. Prøvetakingen viser at det kun er påvist sprøbruddmateriale i to punkt, se markering i figur under.

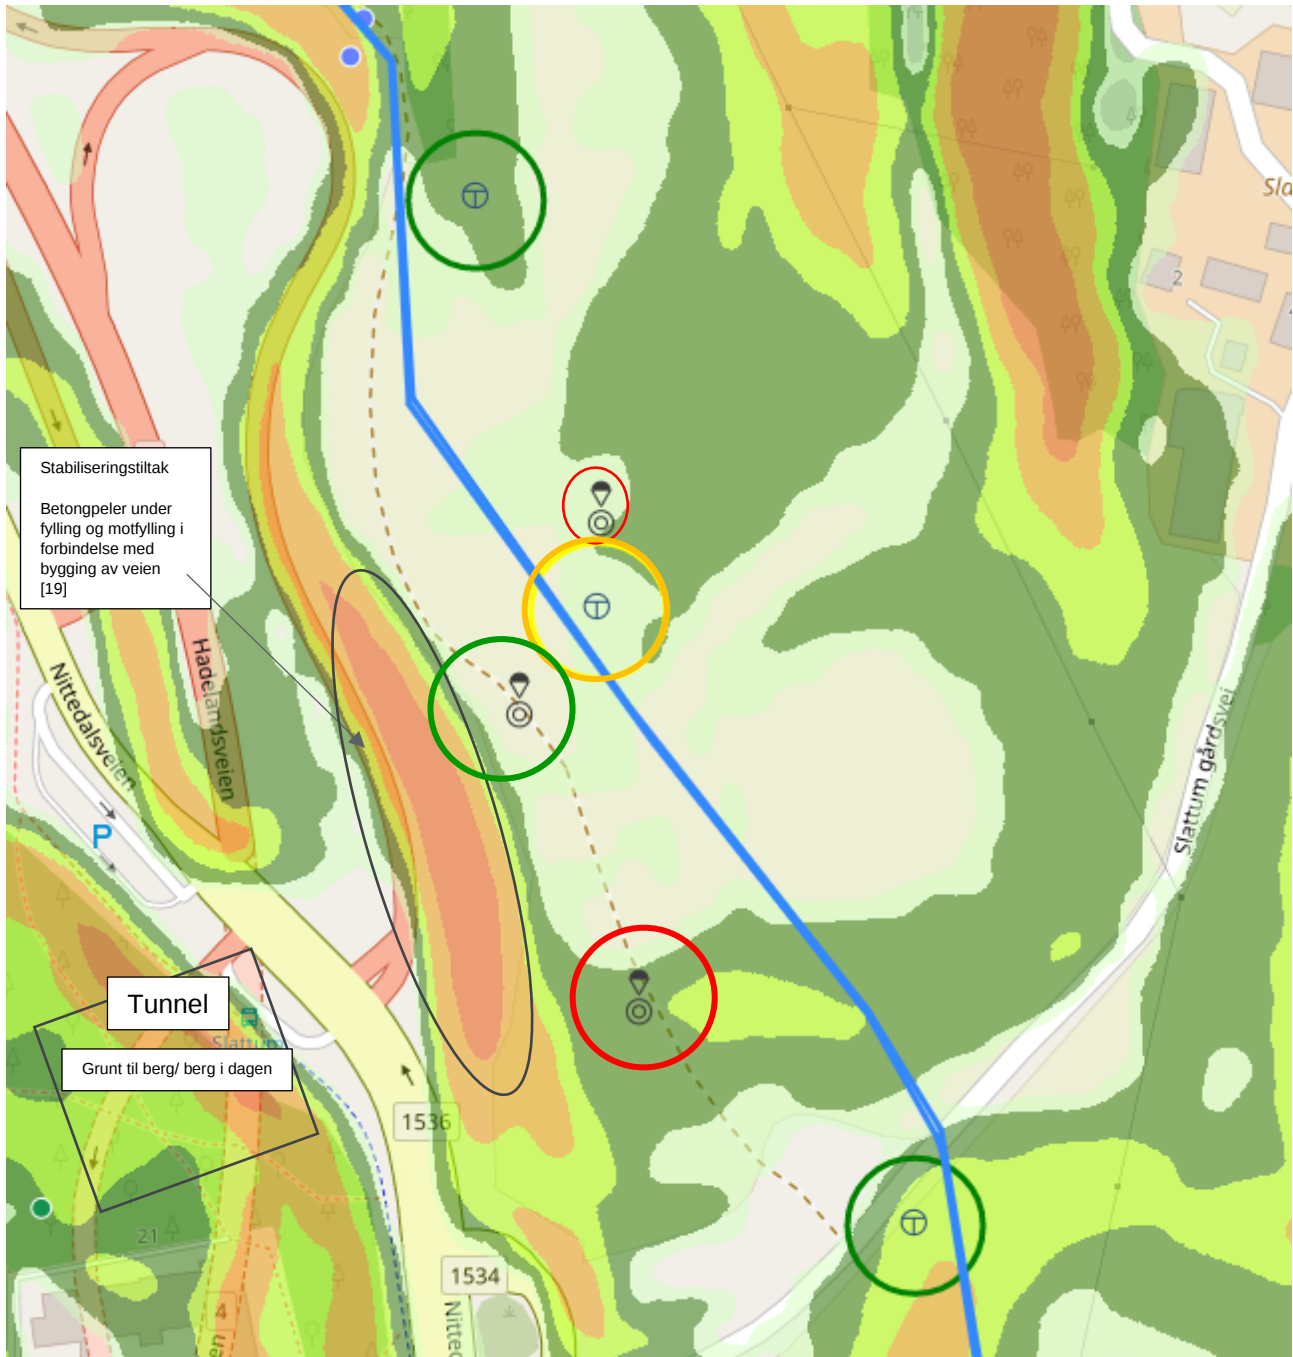
Figur 48 Oversiktsbilde med terrenghelning, borpunkt med tolket kvikkleire og skissert va-trase. Gul sirkel indikerer leire, oransje sirkel er antatt sprøbrudd og rød er påvist sprøbrudd. Grønn er enten påvist ikke sprøbrudd eller ikke tolket å ikke inneholde leire.

Basert på at det er satt betongpeler til berg under vegfyllingen vil den ikke virke som en drivende kraft for eventuelle skred. Det er derfor vurdert at det ikke er fare for områdeskred på denne delstrekningen.

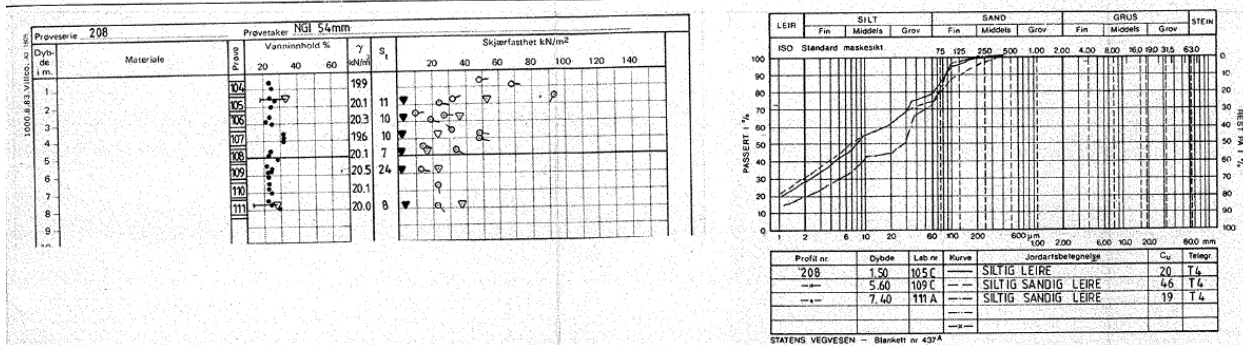
Figur 52: Prøveserie i C720B-20 [23]

Antatt C720B-20

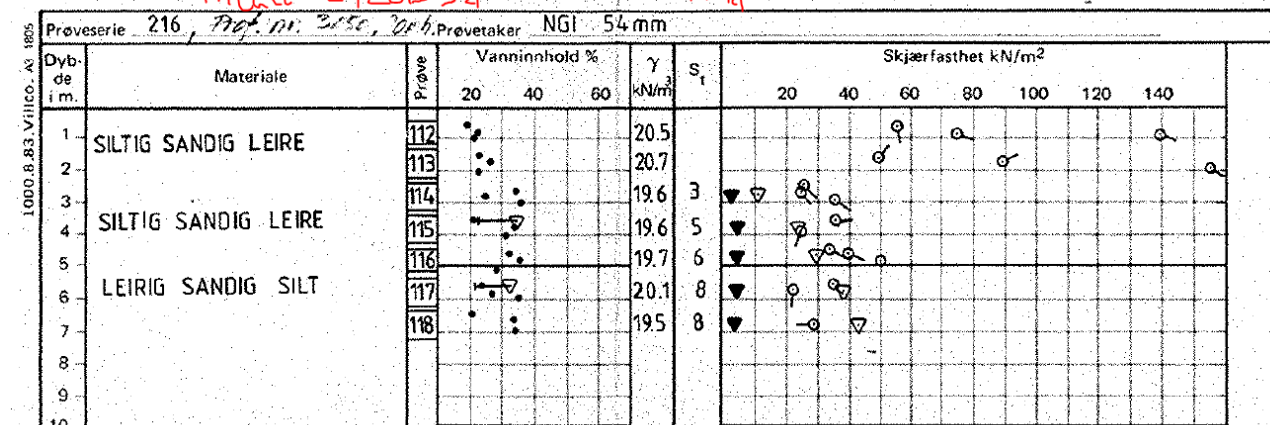
Figur 53 Prøveserie i C720B-21

Antatt C720B-21

kt + 149

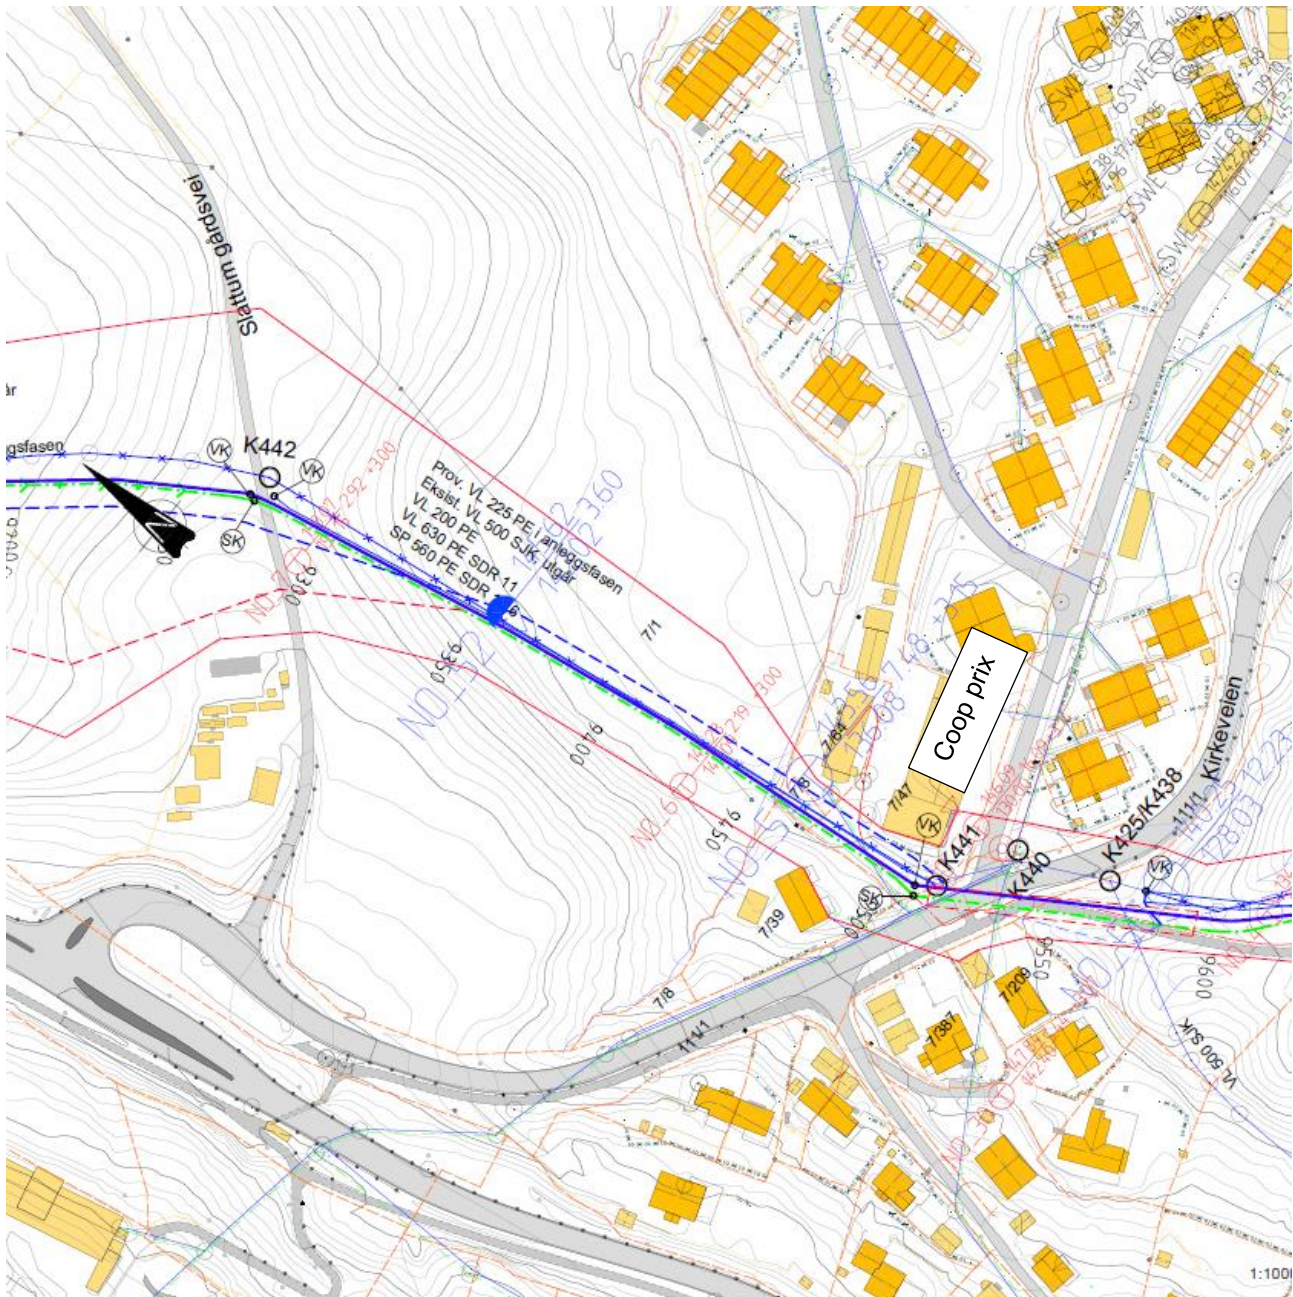
Figur 55 Plantegning med VA-trase og aktuelle borpunkt

Traséen er her tenkt gravd ved bunn av østvendt skråning, samt i skråning opp til kryssing av Slattum gårdsvei, med helning  $>1:15$ . En samlet vurdering av dybder og beskaffenhet i sonderinger NO\_51 (7,5 m til berg), NO\_6 (2,2 m til berg), NO\_52 (3,6 m til antatt berg), NO\_7 (3 m til berg), kombinert med gamle

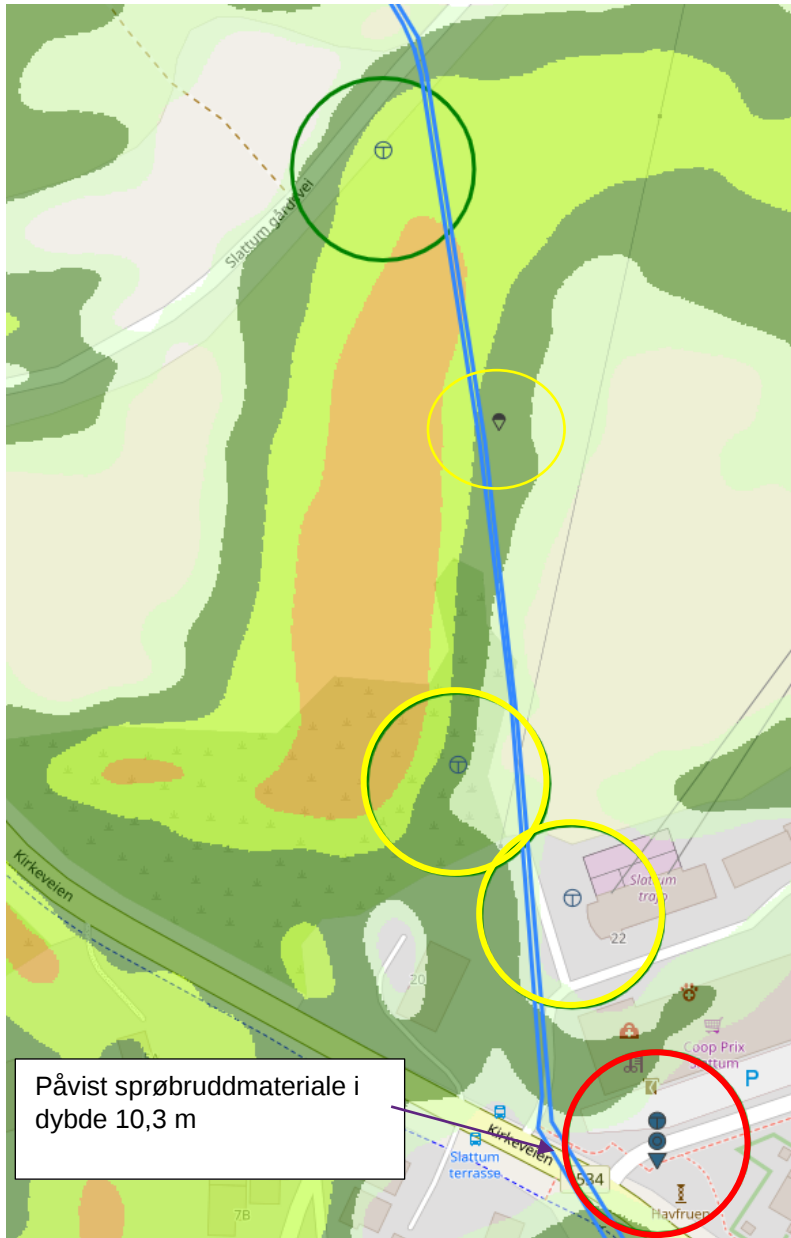
Figur 56 Oversiktsbilde med terrenghelning, borpunkt med tolket kvikkleire og skissert va-trase. Gul sirkel indikerer leire, oransje sirkel er antatt sprøbrudd og rød er påvist sprøbrudd. Grønn er enten påvist ikke sprøbrudd eller tolket å ikke inneholde leire.

SVV-boringer ved skråningstopp, som viser stedvis grunt til berg, se Figur 57, tilsier at områdestabilitet ikke er en problemstilling. I borpunkt NO\_5 er det påvist sprøbruddmateriale i dybde 10,3 m, men det er ikke påvist i prøve tatt i dybde 9,6 m eller 10,6 m. Det vurderes derfor til å ikke være et tykt nok lag til å gi områdestabilitetsproblemer. I tillegg er det ikke tolket sprøbrudd i nærliggende punkt og det er derfor ikke et sammenhengende lag med sprøbruddmateriale på delstrekningen.

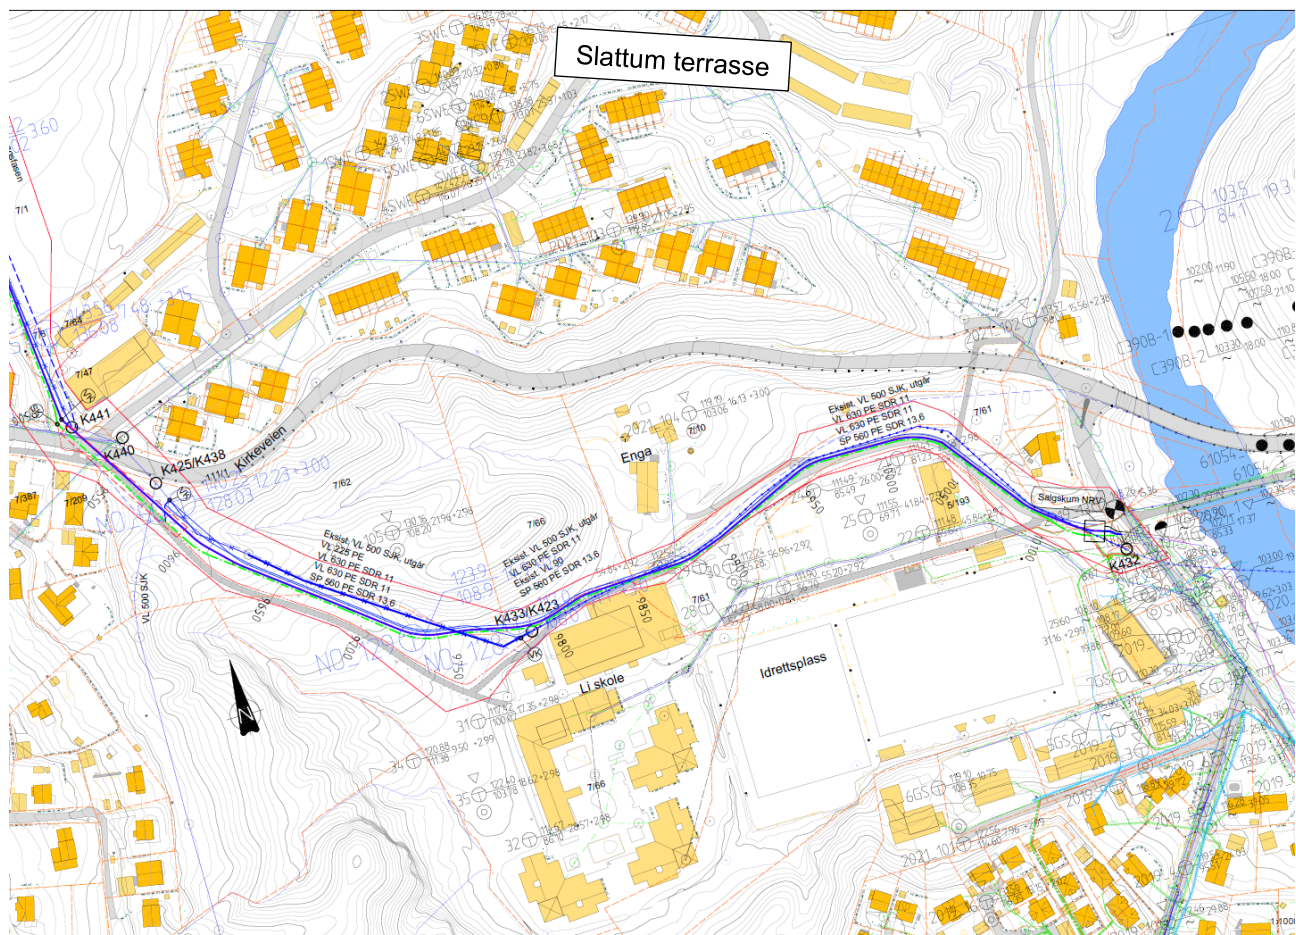
Figur 58 Plantegning med va-trase og aktuelle borpunkt.

Siste delstrekning går fra Kirkeveien til østenden av Li fotballbane og er vist i figuren under. Store deler av dette området er allerede vurdert av NGI og det henvises til rapport [24] for mer detaljer. Videre har Norconsult [20] vurdert områdestabiliteten for området ved Slattum Terrasse. Oppsummert tilsier både terreng og løsmassekart at det kan være fare for områdeskred, men grunnundersøkelser viser at det kun er fare for områdeskred nede ved elva.

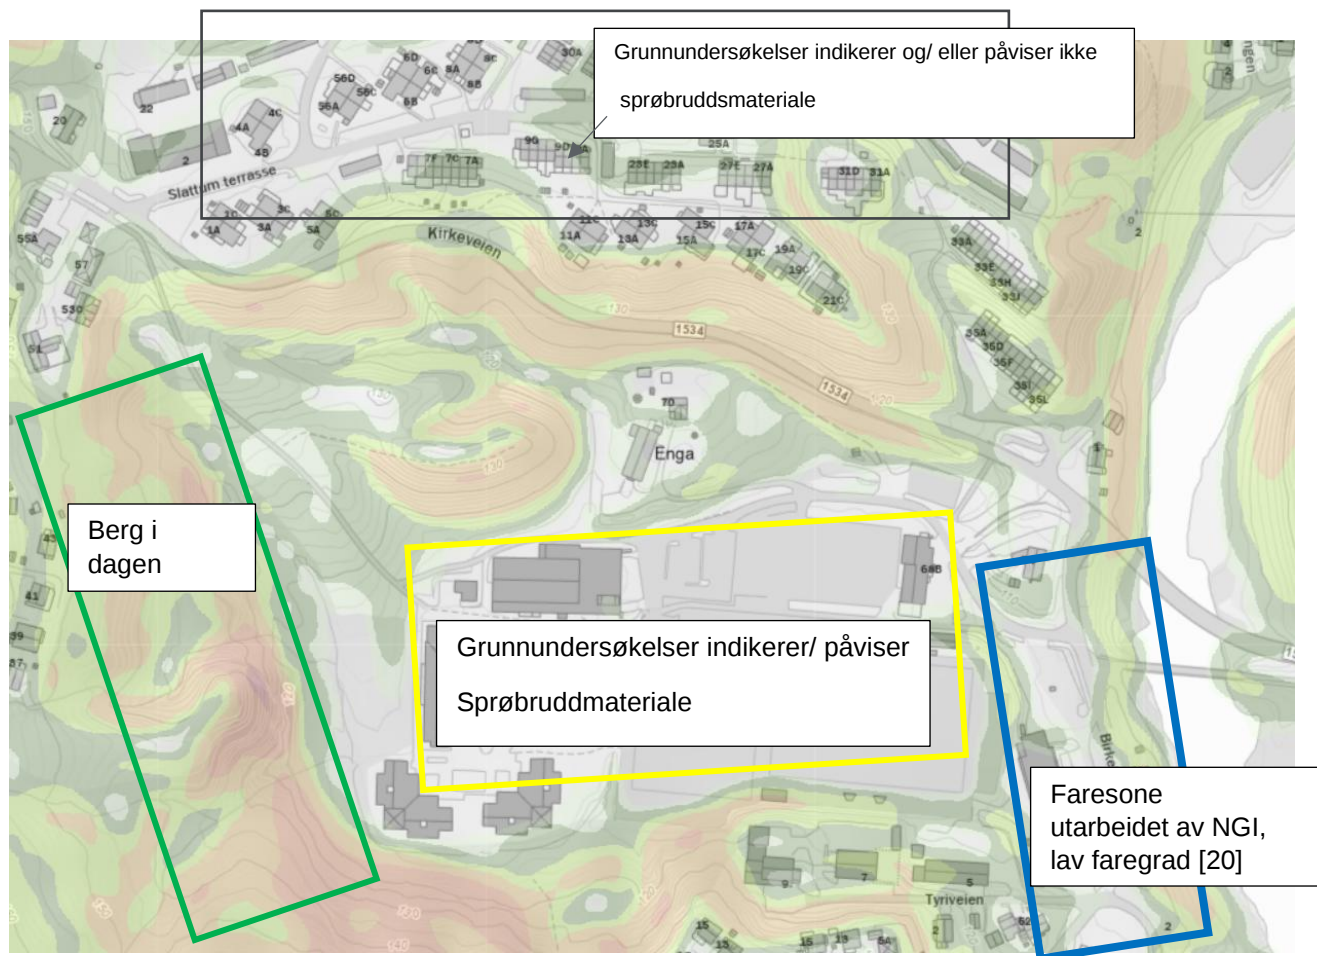
Figur 59 Oversiktskart med terrenghelninger, grunnforhold og faresoner

Det er påvist sprøbruddmateriale ved Li skole, Lihallen og Li kunstgressbaner. Det flate terrenget gjør at imidlertid at områdestabilitet er ivaretatt. For tilstøtende områder gjelder:

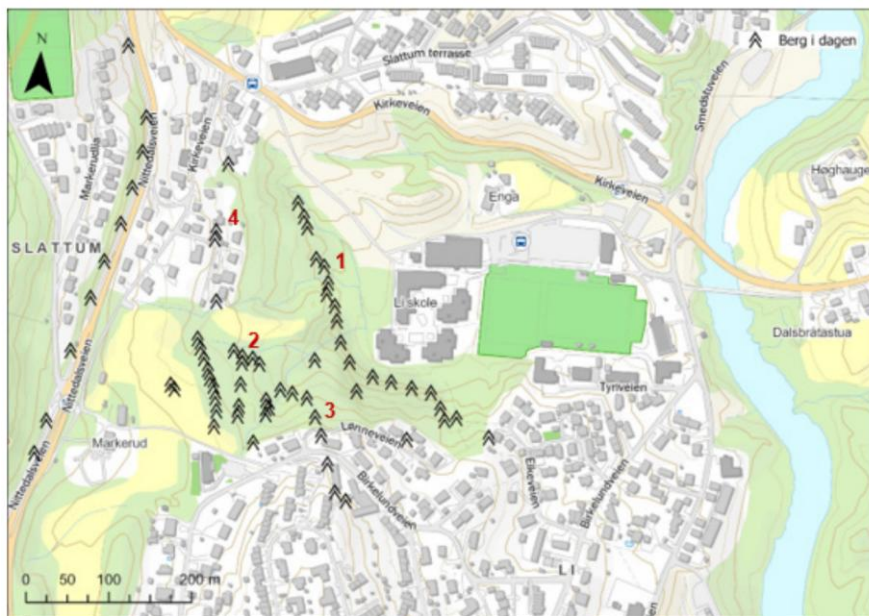
Figur 4 Berg i dagen avdekket på befaring 27. mai 2021. Utvalgte lokasjoner (1-4) er vist med bilder i Figur 6 og Figur 7.

Figur 60 Registrert berg i dagen, hentet fra [24].

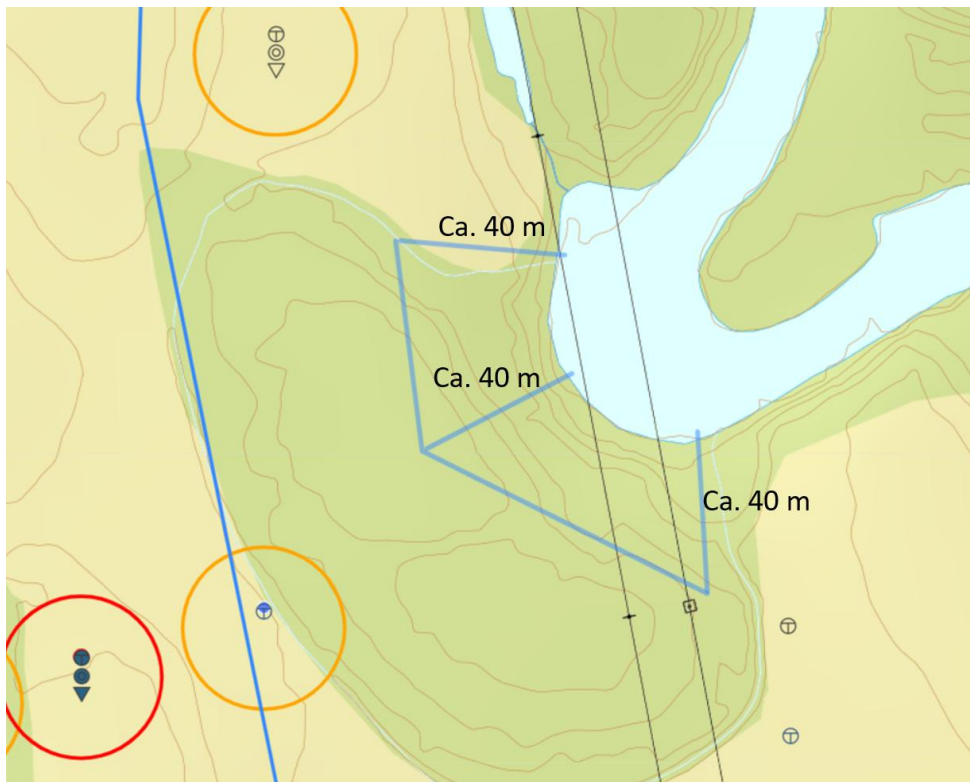
Figur 62 Skissert løsneområdet. Løsneområdet påvirker ikke va-traseen

Aktuell skredmekanisme er vurdert i henhold til flytskjemaet i figur 4.3 i NVE-veileder 1/2019 [19]. Laboratoriumsundersøkelser i SVV-10 viser at omrørt skjærstyrke er mindre enn 1 kPa kun ved ca. 3,5 m dybde. Det er gjennomført stabilitetsberegninger på ett snitt i sonen. Andel sprøbruddmateriale over kritisk glideflate er  $b/D < 40\%$ , og aktuell skredmekanisme er derfor rotasjonsskred.

Løsnakeområdet blir derfor begrenset bakover med 5 x skråningshøyden ( $5 \times 8 \text{ m} = 40 \text{ m}$ ) og vil ikke omfatte va-trasen. Prosedyren stoppes derfor her.

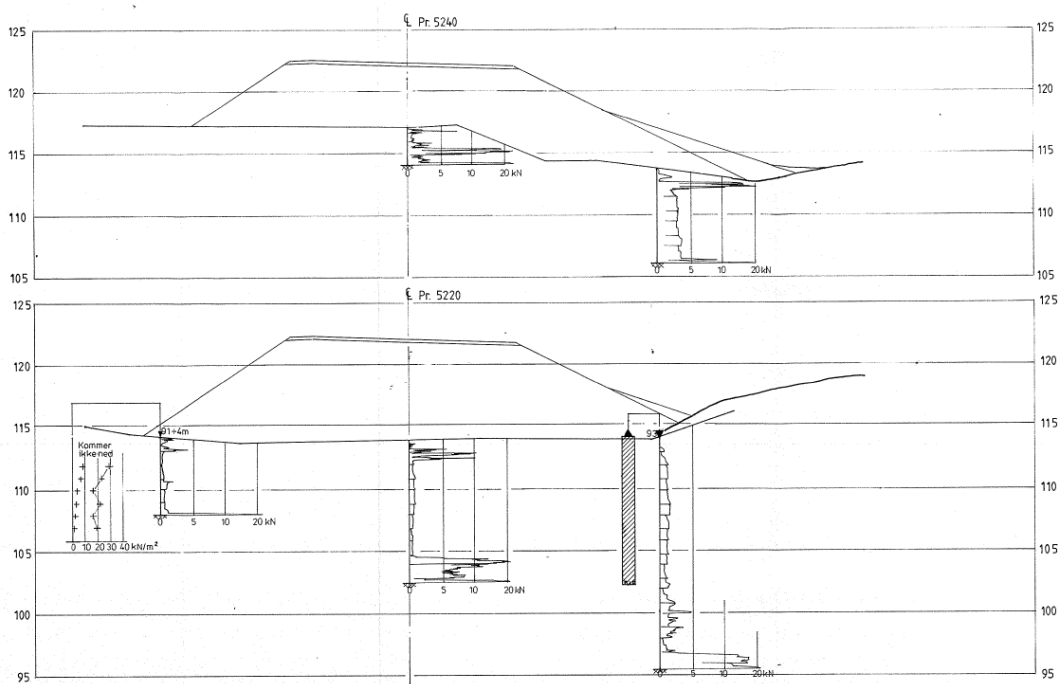
Figur 69 Skissert fylling for Rv. 4, samt motfylling ved bekken til kote +116.

I avkjøringsrampe mot nåværende rv. 4 skal det også legges EPS, som planene viser, for å sikre stabiliteten ut mot bekkedalen oppstrøms ny rv. 4.

Motfylling skal legges opp til kote 116 i bekkedalen nedstrøms fra profil 5220 til profil 5260.

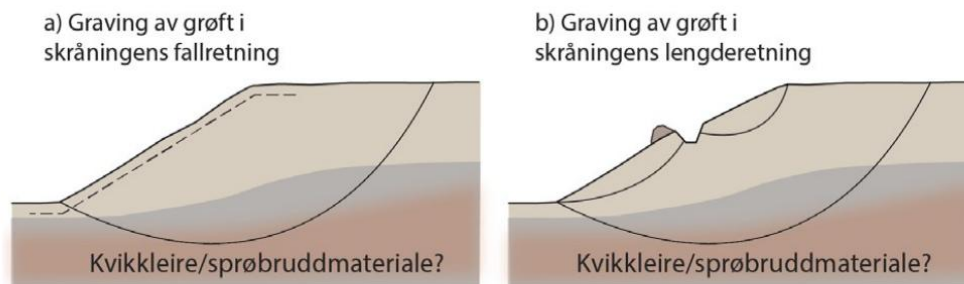
Figur 9 Graving av grøft på inntil to meters dybde i skråning

Figur 70 Graving av grøft i en skråning [19]

#### Graving av grøfter i en skråning (Figur 9)

- Grøfter i skråningens fallretning kan graves seksjonsvis med seksjonslengder opp til seks meter. Hvis det tilføres masser som skal brukes til igjenfylling av grøfta skal tilsvarende volum av masser kjøres bort. Det skal ikke gjennomføres mellomagring av masser.
- Ved graving av grøft langs skråningens lengderetning skal geoteknisk vurdering alltid kreves.
