Nedre Romerike vann- og avløpsselskap IKS og Nittedal kommune

## ► **VA på langs - Områdestabilitetsutredning**

Oppdragsnr.: **52109281** Dokumentnr.: **52109281 - RIG04** Versjon: **F07** Dato: **2025-05-23**

Denne rapporten oppsummerer vurdering av områdestabilitet/skredfare i forbindelse med detaljregulering av nytt va-anlegg gjennom store deler av Nittedal kommune.

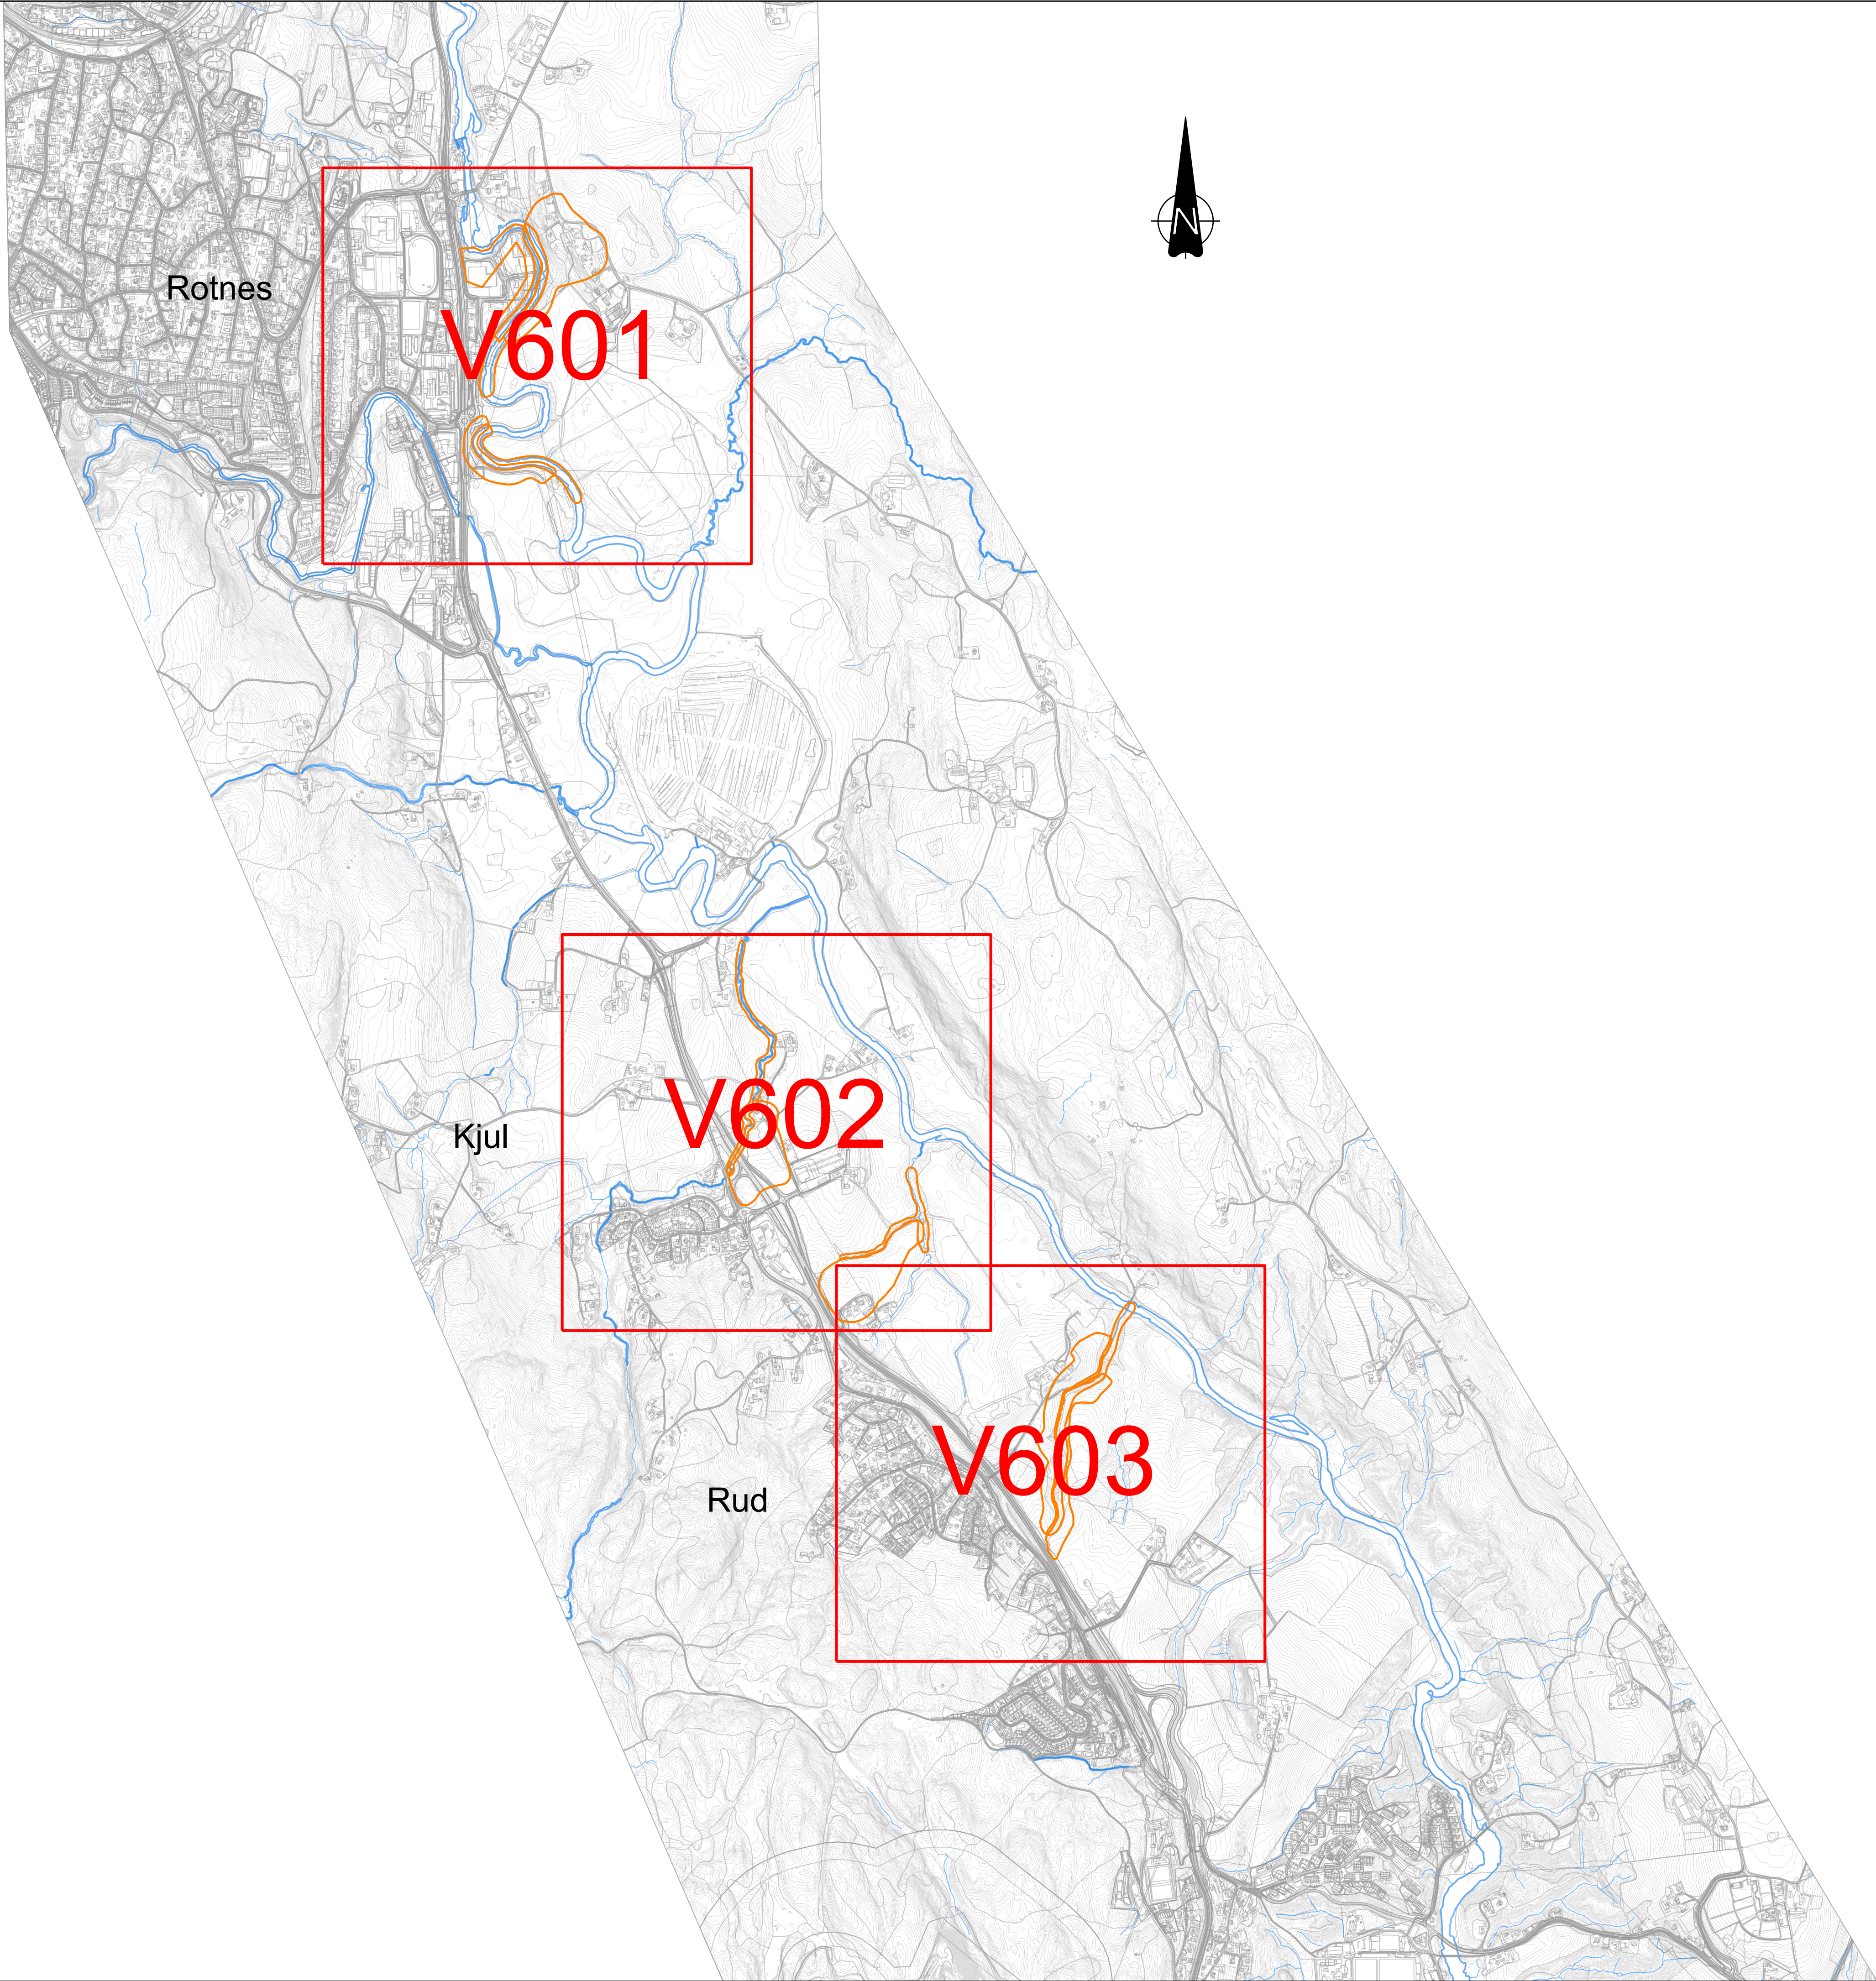
| Oversikt<br>Løsne- og utløpsområde | | | | | |

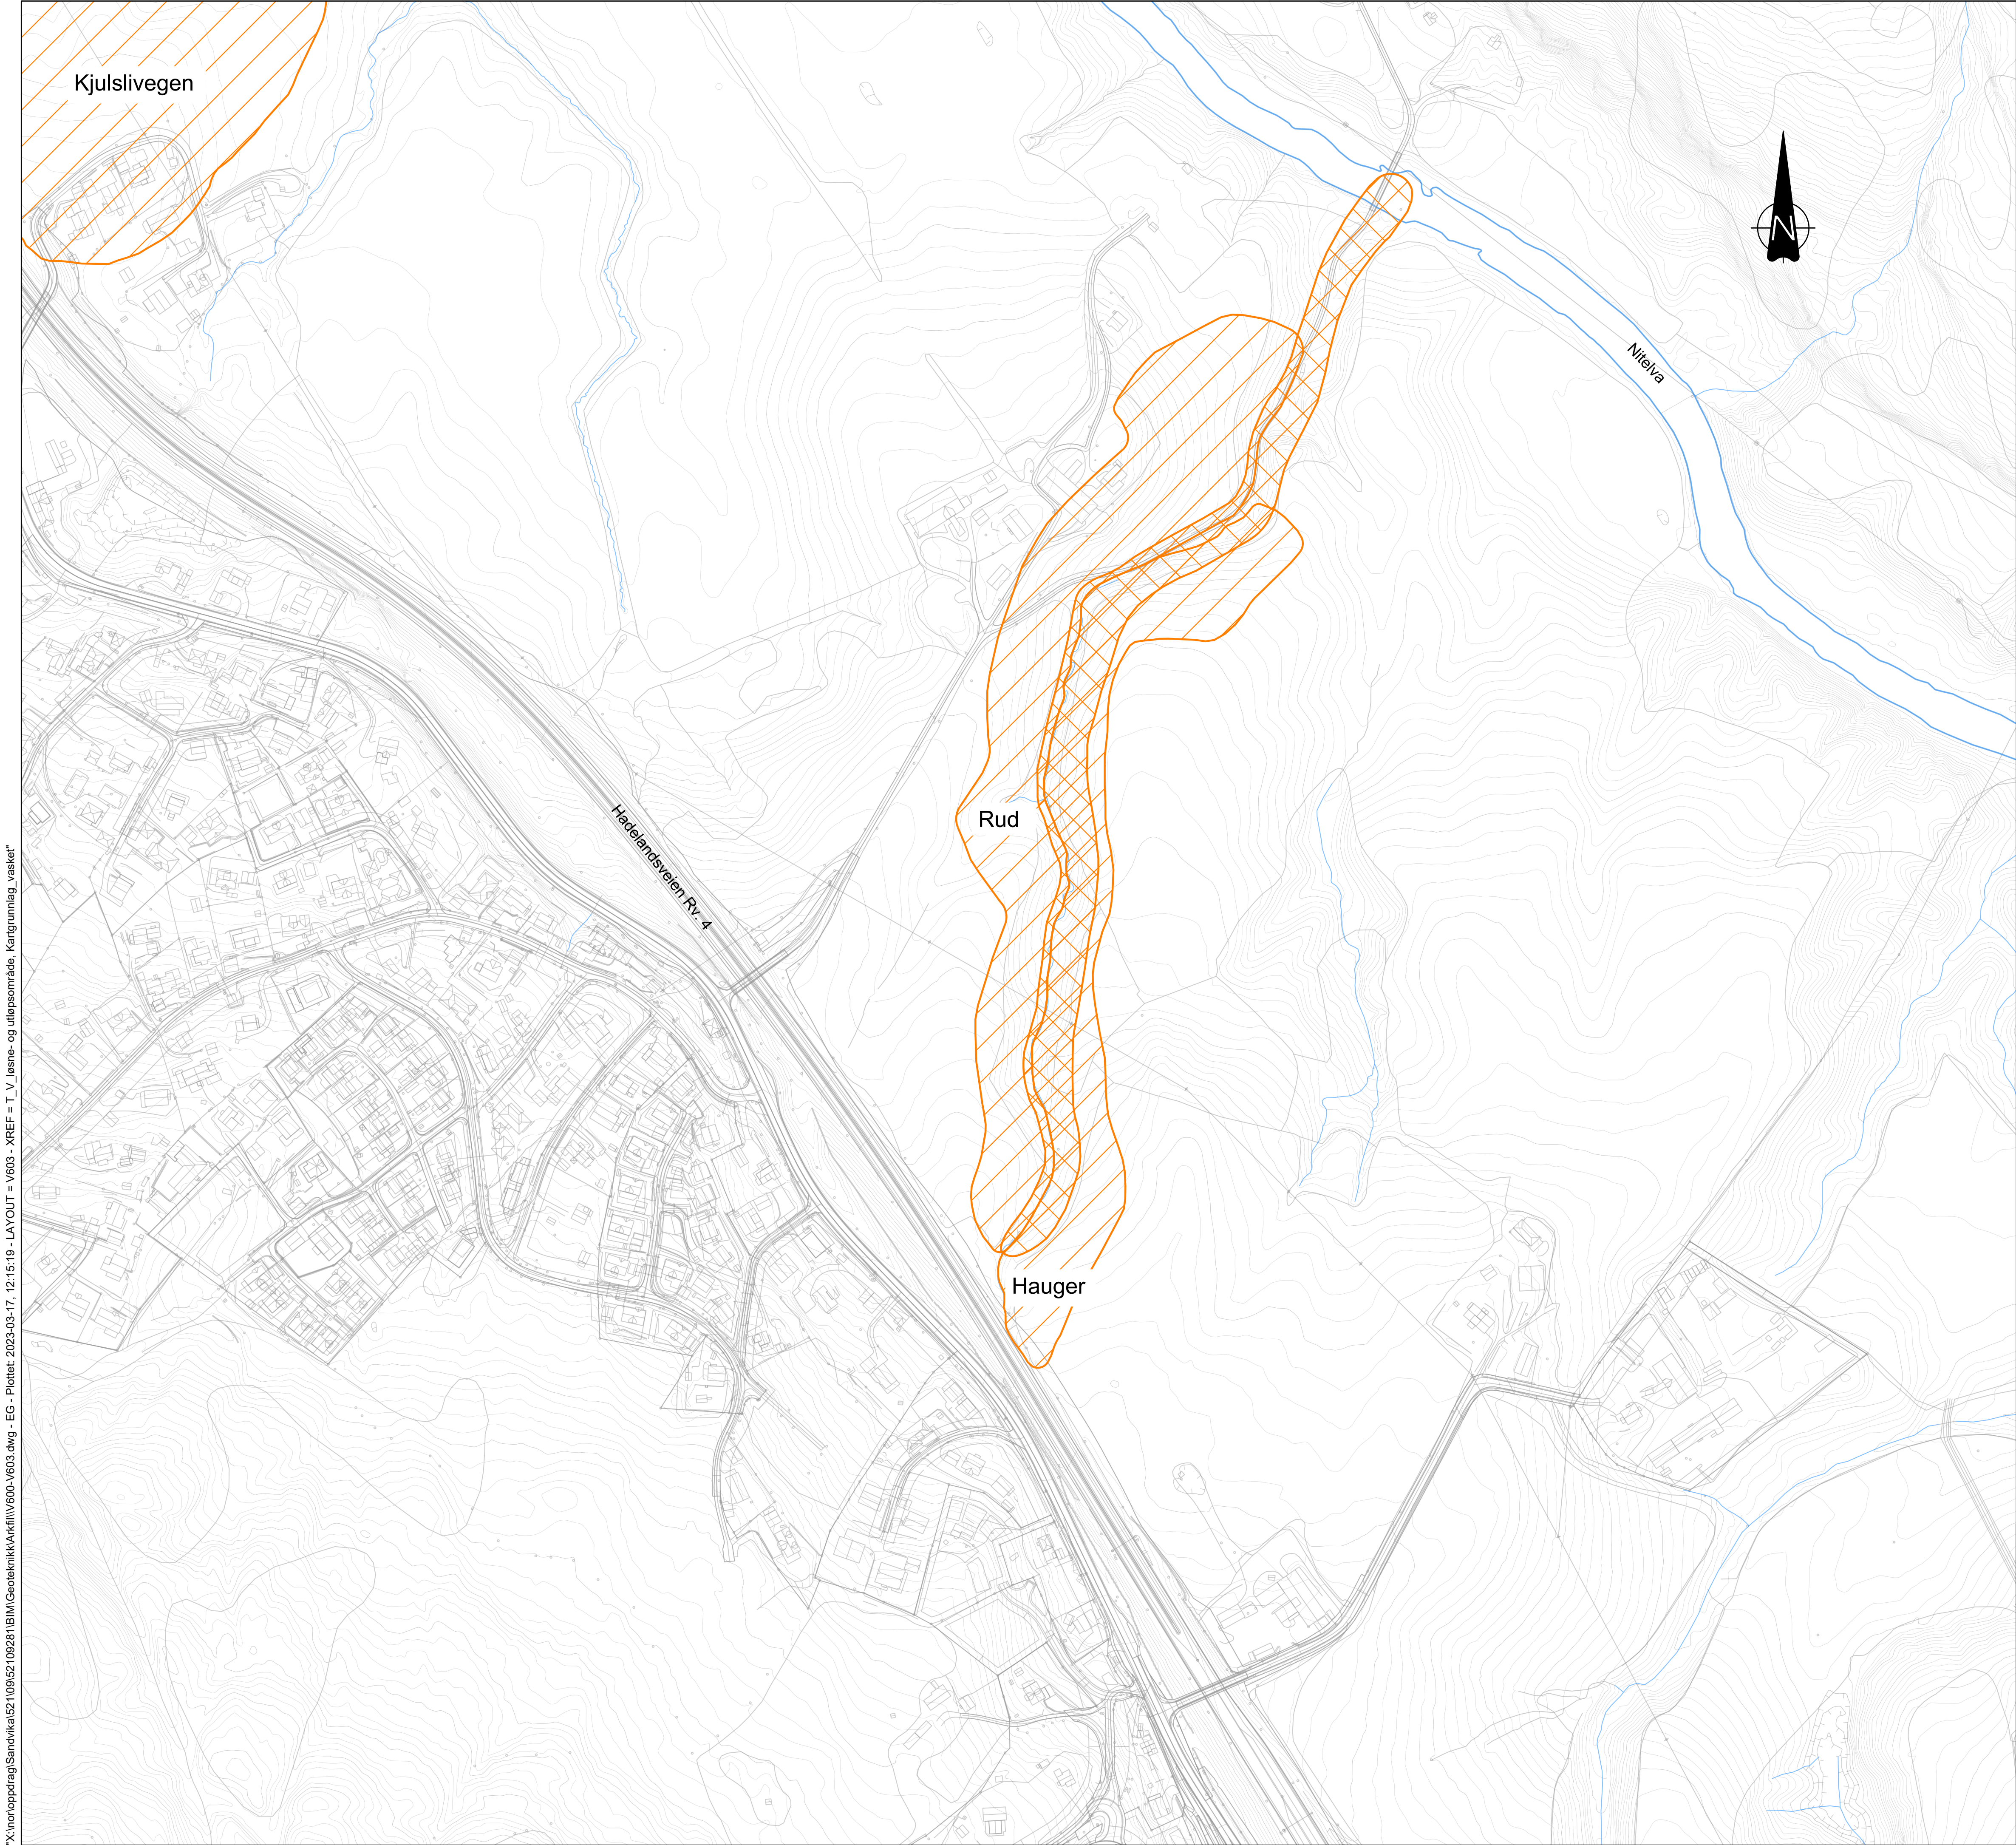
| | 52109281 | V603 | J01 |

Kvikkleiresone Rud/Hauger

Løsne- og utløpsområde

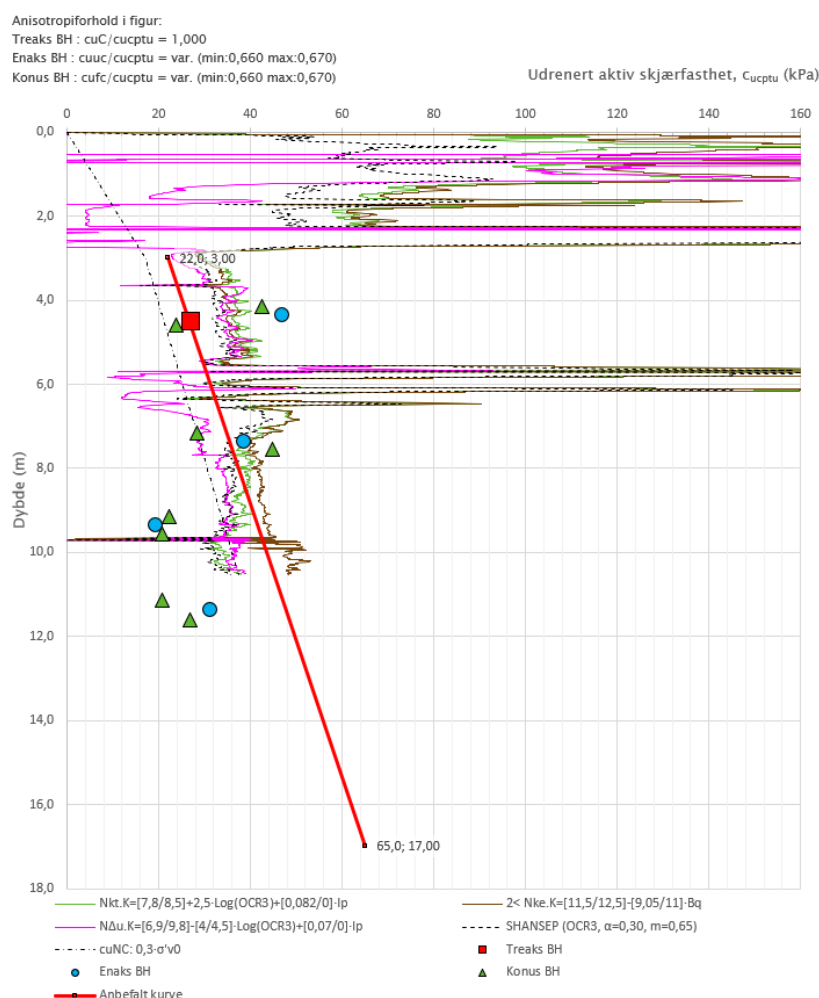
Figur 1 Designprofil for  $C_u$  basert på laboratorieundersøkelser i borhull NO\_73 og trykksondering i borhull NO\_104.

Udrenert skjærstyrke ( $c_u$ ) er basert på utførte laboratorieundersøkelser i borhull NO\_73. For å få tilstrekkelig informasjon om styrkeprofilen benyttes også trykksondering gjennomført i borhull NO\_104 i vurderingen. Designprofil for skjærstyrken er vist i Figur 1.

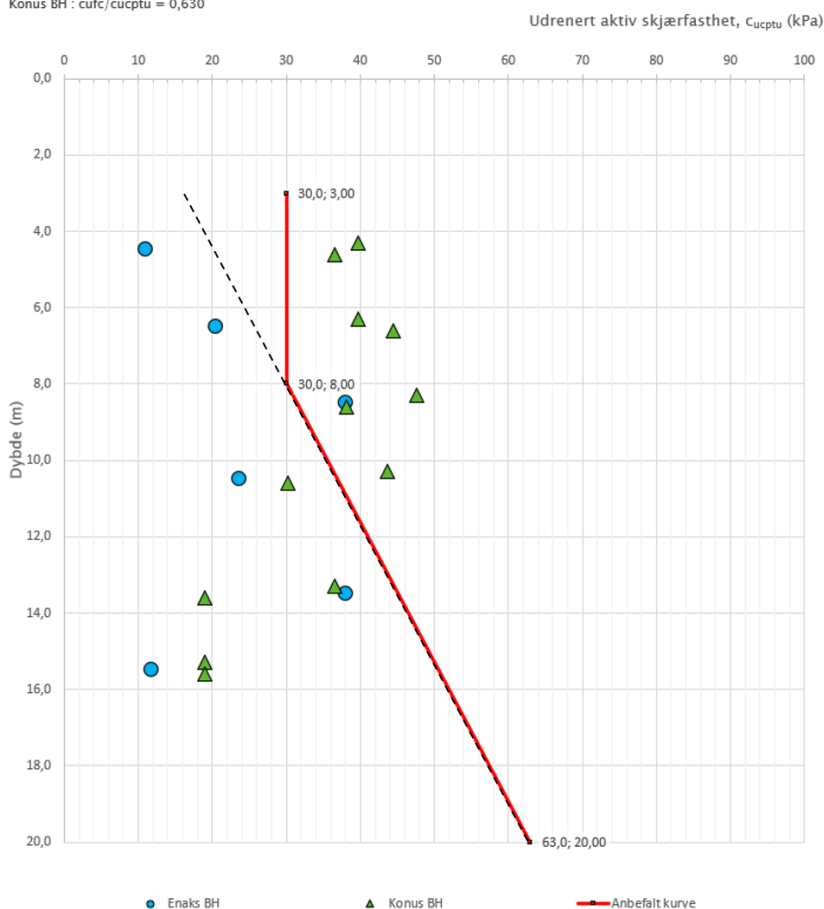
Anisotropiforhold i figur:  
 Enaks BH :  $c_{uc}/c_{ucptu} = 0,630$   
 Konus BH :  $c_{ufc}/c_{ucptu} = 0,630$

Figur 2 Designprofil for Cu basert på laboratorieundersøkelser i borhull 16230\_2. SHANSEP-linjen er illustrert med stiplet linje.

Udrenert skjærstyrke ( $c_u$ ) benyttet i beregningene er basert på laboratorieundersøkelser gjennomført i borhull 16230\_2. I tillegg er SHANSEP-linjen,  $c_{uc} = 0,3 \cdot \sigma'_{v0}$ , benyttet i vurderingen for ytterligere informasjon. Designprofil er vist i Figur 2.

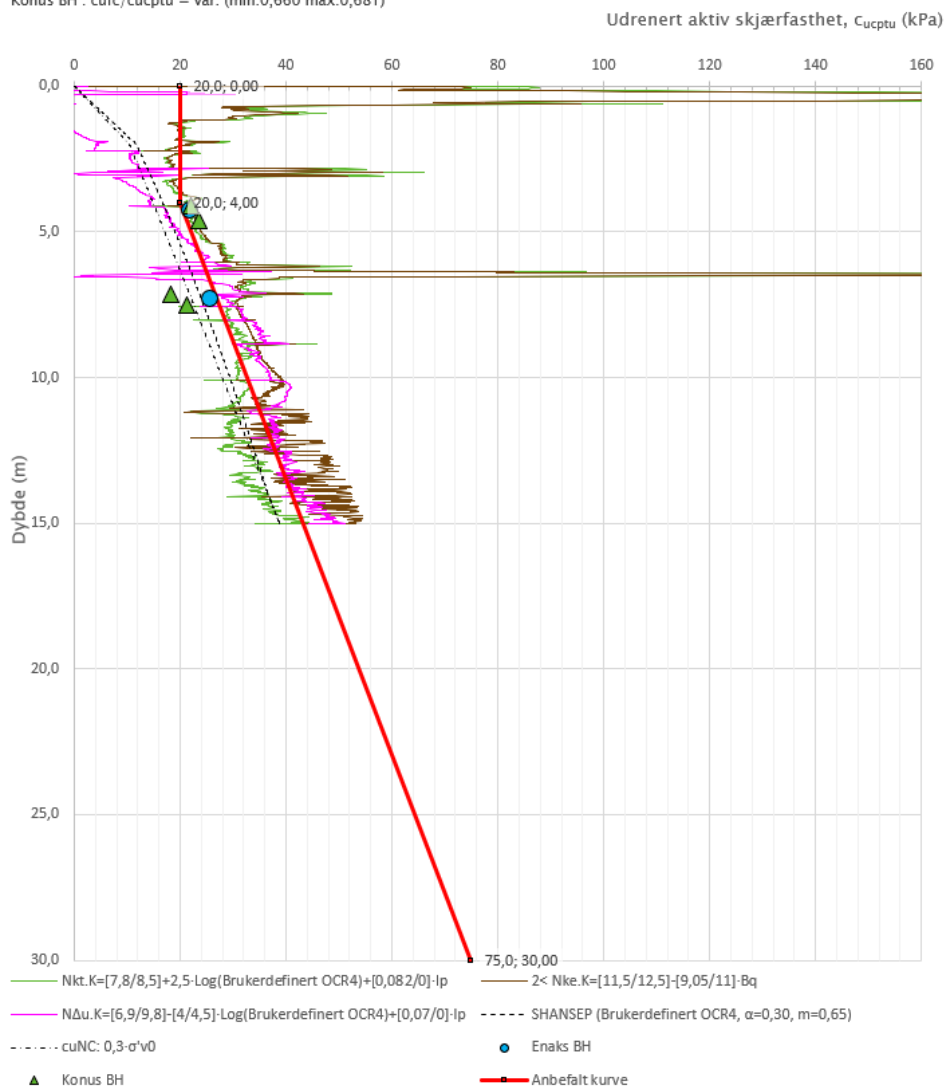
Enaks BH :  $c_{uc}/c_{ucptu} = \text{var. (min:0,660 max:0,681)}$

Konus BH :  $c_{ufc}/c_{ucptu} = \text{var. (min:0,660 max:0,681)}$

Figur 3 Designprofil for  $C_u$  basert på trykksondering og laboratorieundersøkelser i borhull 68.

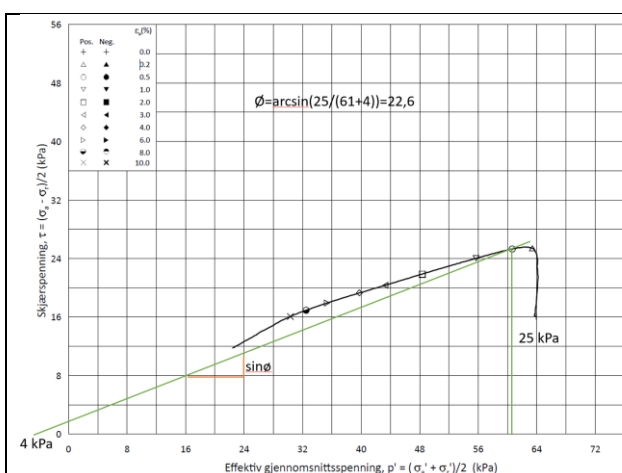
Figur 4 Tolket friksjonsvinkel og attraksjon fra treaksforsøk i NO\_21. Forsøket har lav kvalitet.

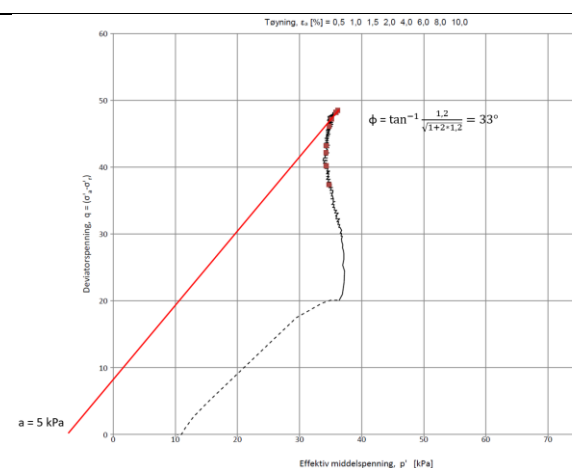
Figur 5 Tolket friksjonsvinkel og attraksjon fra treaksforsøk i NO\_227. Forsøket har høy kvalitet.

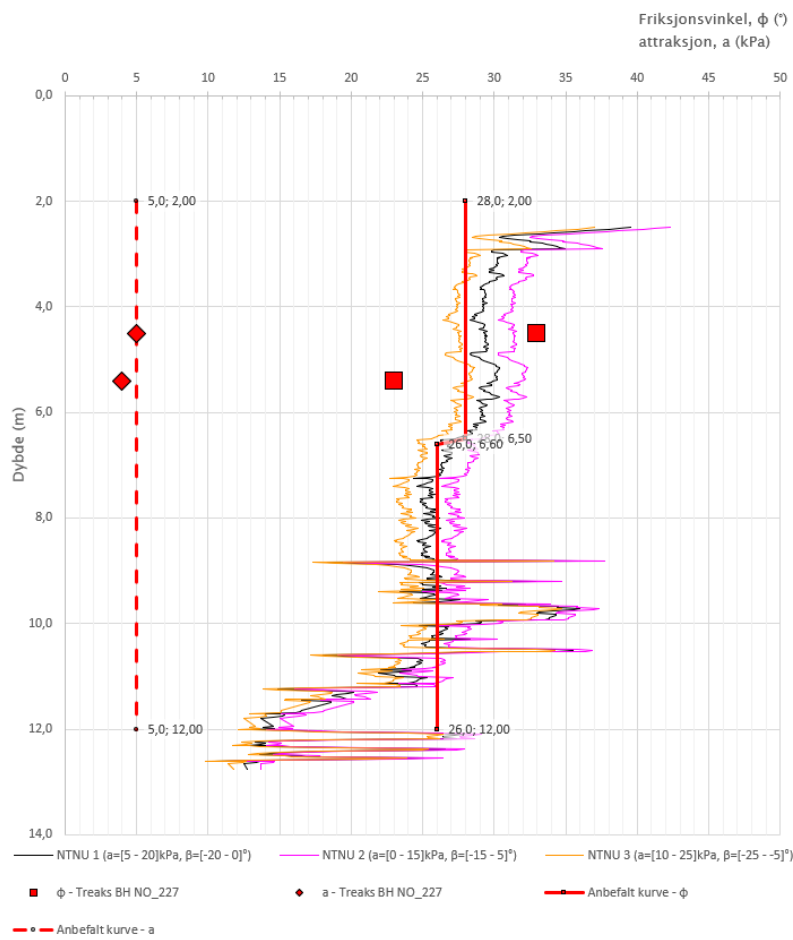
Figur 6 Attraksjon og friksjonsvinkel basert på CPTU og treksforsøk i NO\_227 og NO\_21. Det er konservativt benyttet friksjonsvinkel  $26^\circ$  i hele leirelaget.

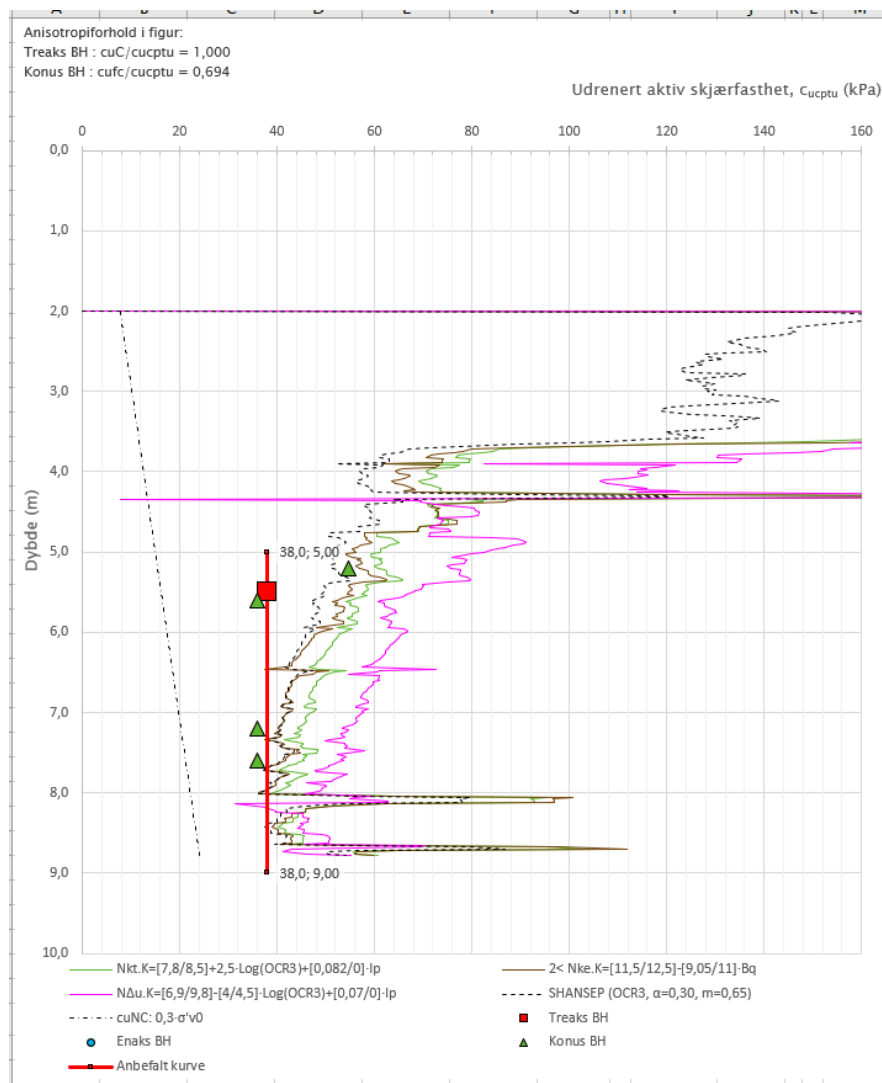
Figur 9 Designprofil for Cu basert på trykksondering og laboratorieundersøkelser i borhull NO\_61.

Udrenert skjærstyrke ( $c_u$ ) er basert på trykksondring og laboratorieundersøkelser utført i borhull NO\_68. Designprofil for skjærstyrken er vist i **Error! Reference source not found..**

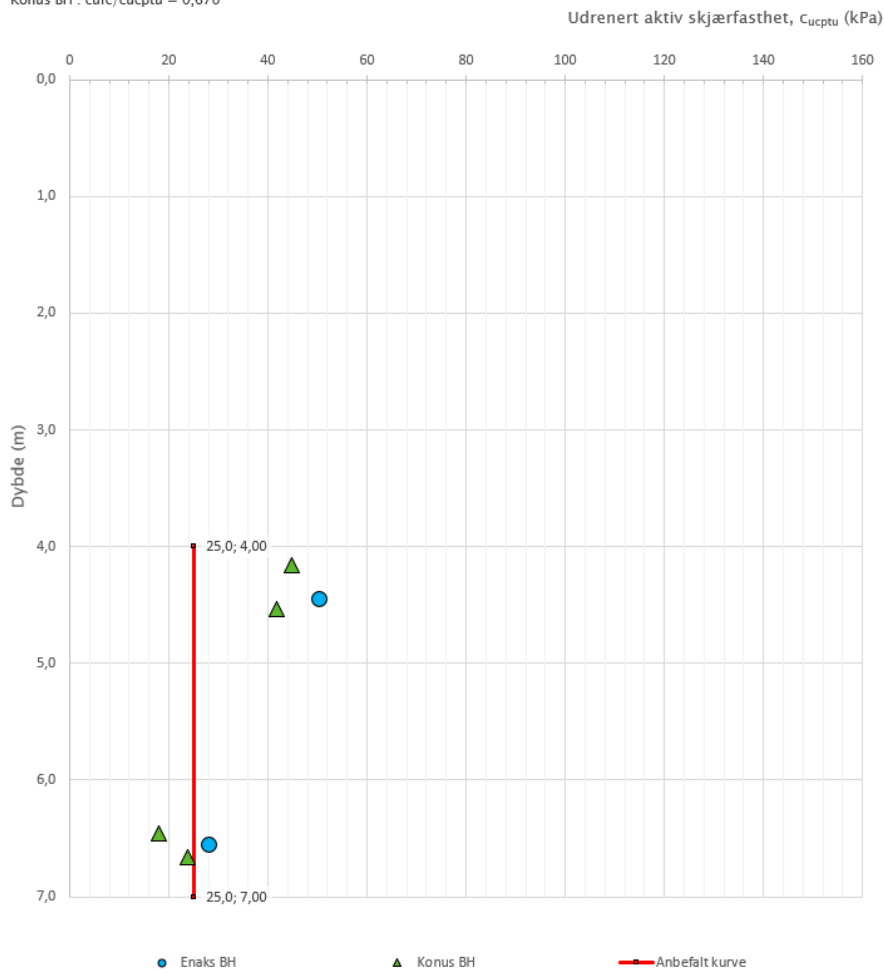
Anisotropiforhold i figur:  
 Enaks BH :  $c_{uc}/c_{ucptu} = 0,670$   
 Konus BH :  $c_{ufc}/c_{ucptu} = 0,670$

Figur 10 Designprofil for Cu basert på laboratorieundersøkelser gjennomført i borhull NO\_13.

Udrenert skjærstyrke ( $c_u$ ) er basert på laboratorieundersøkelser gjennomført i borhull NO\_13. Designprofil for skjærstyrken er vist i Figur 10.

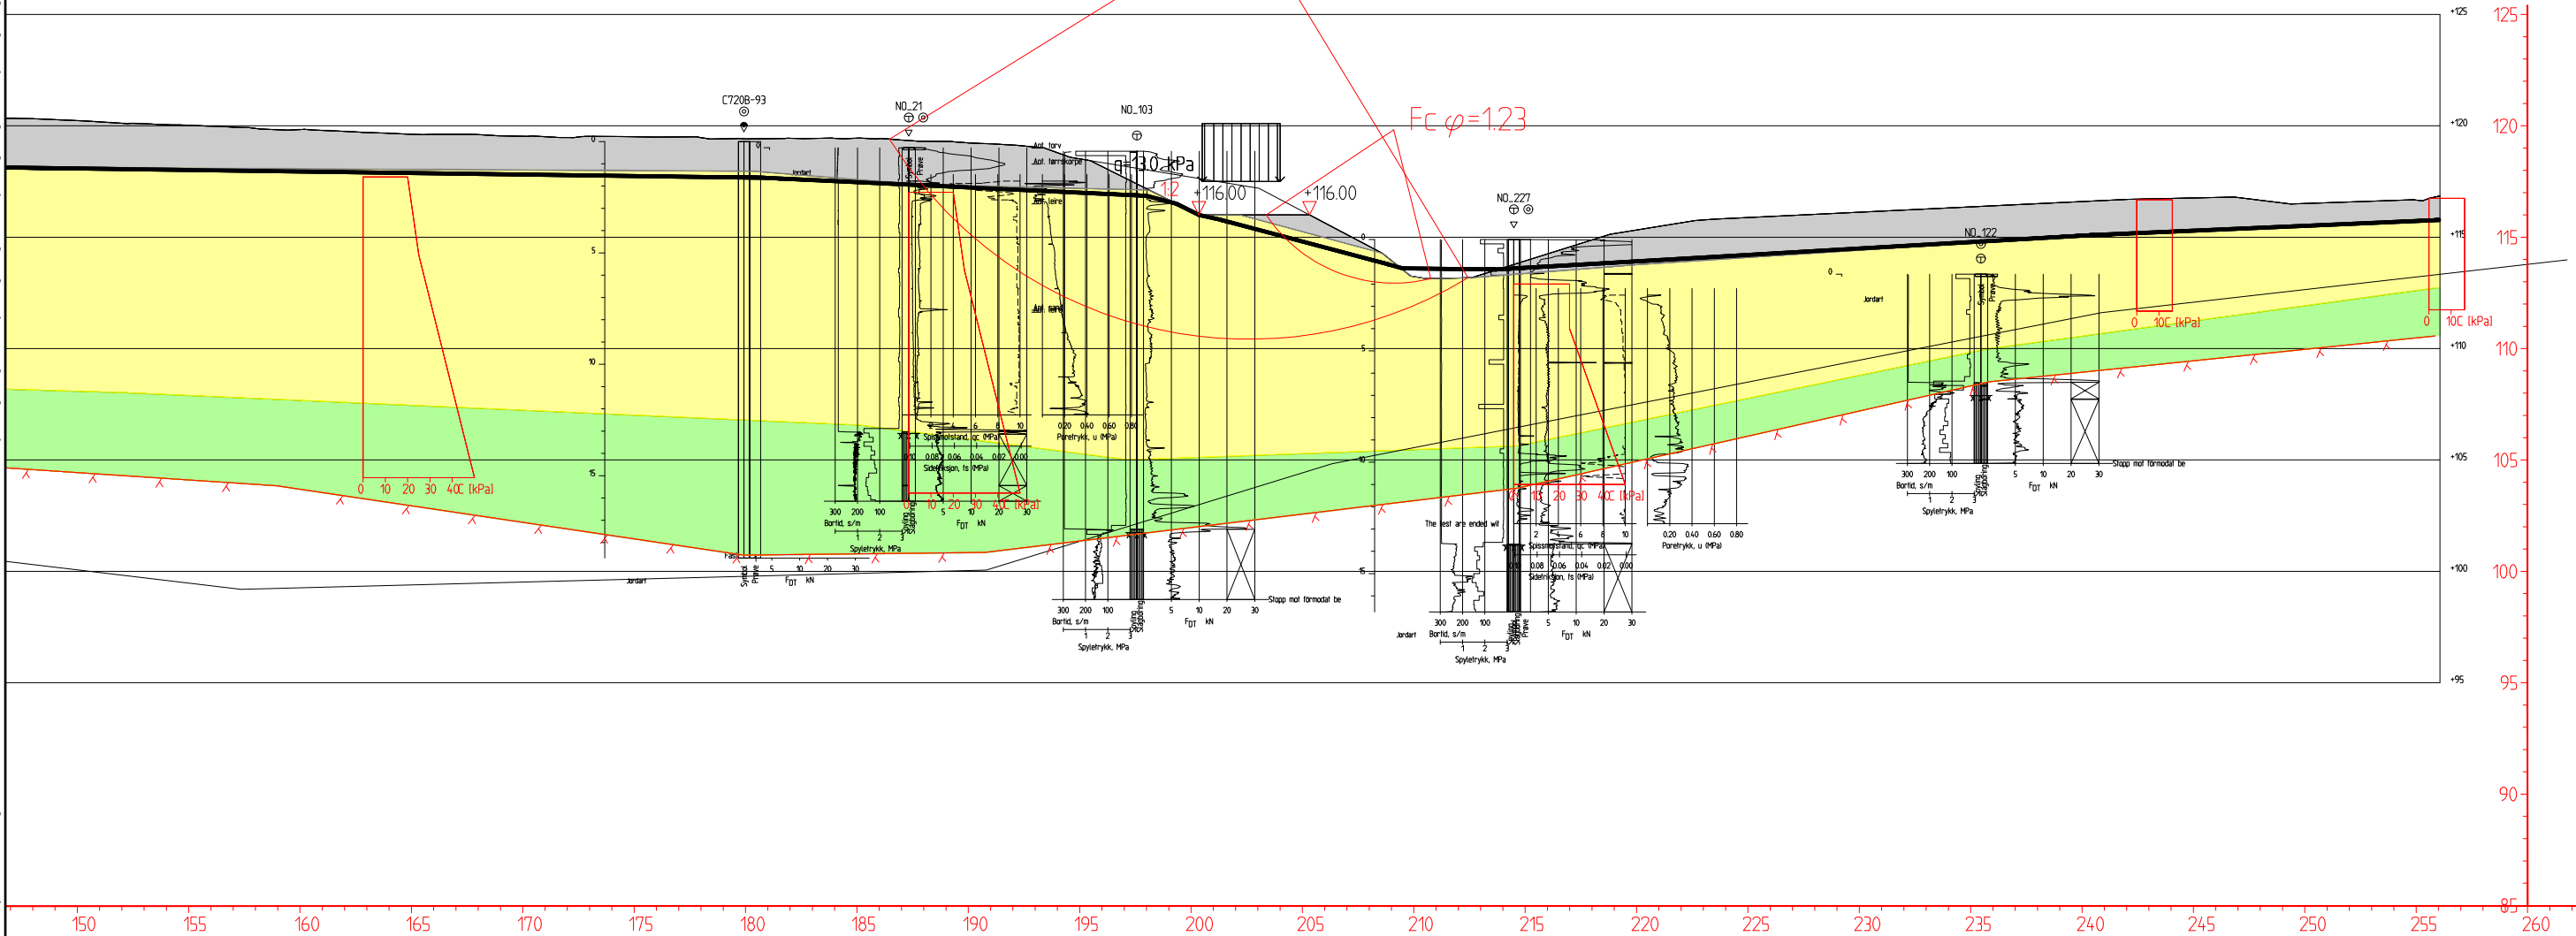
- Anleggsfase i kritisk snitt A
- Anvisninger gjelder anleggsfasen for hele området

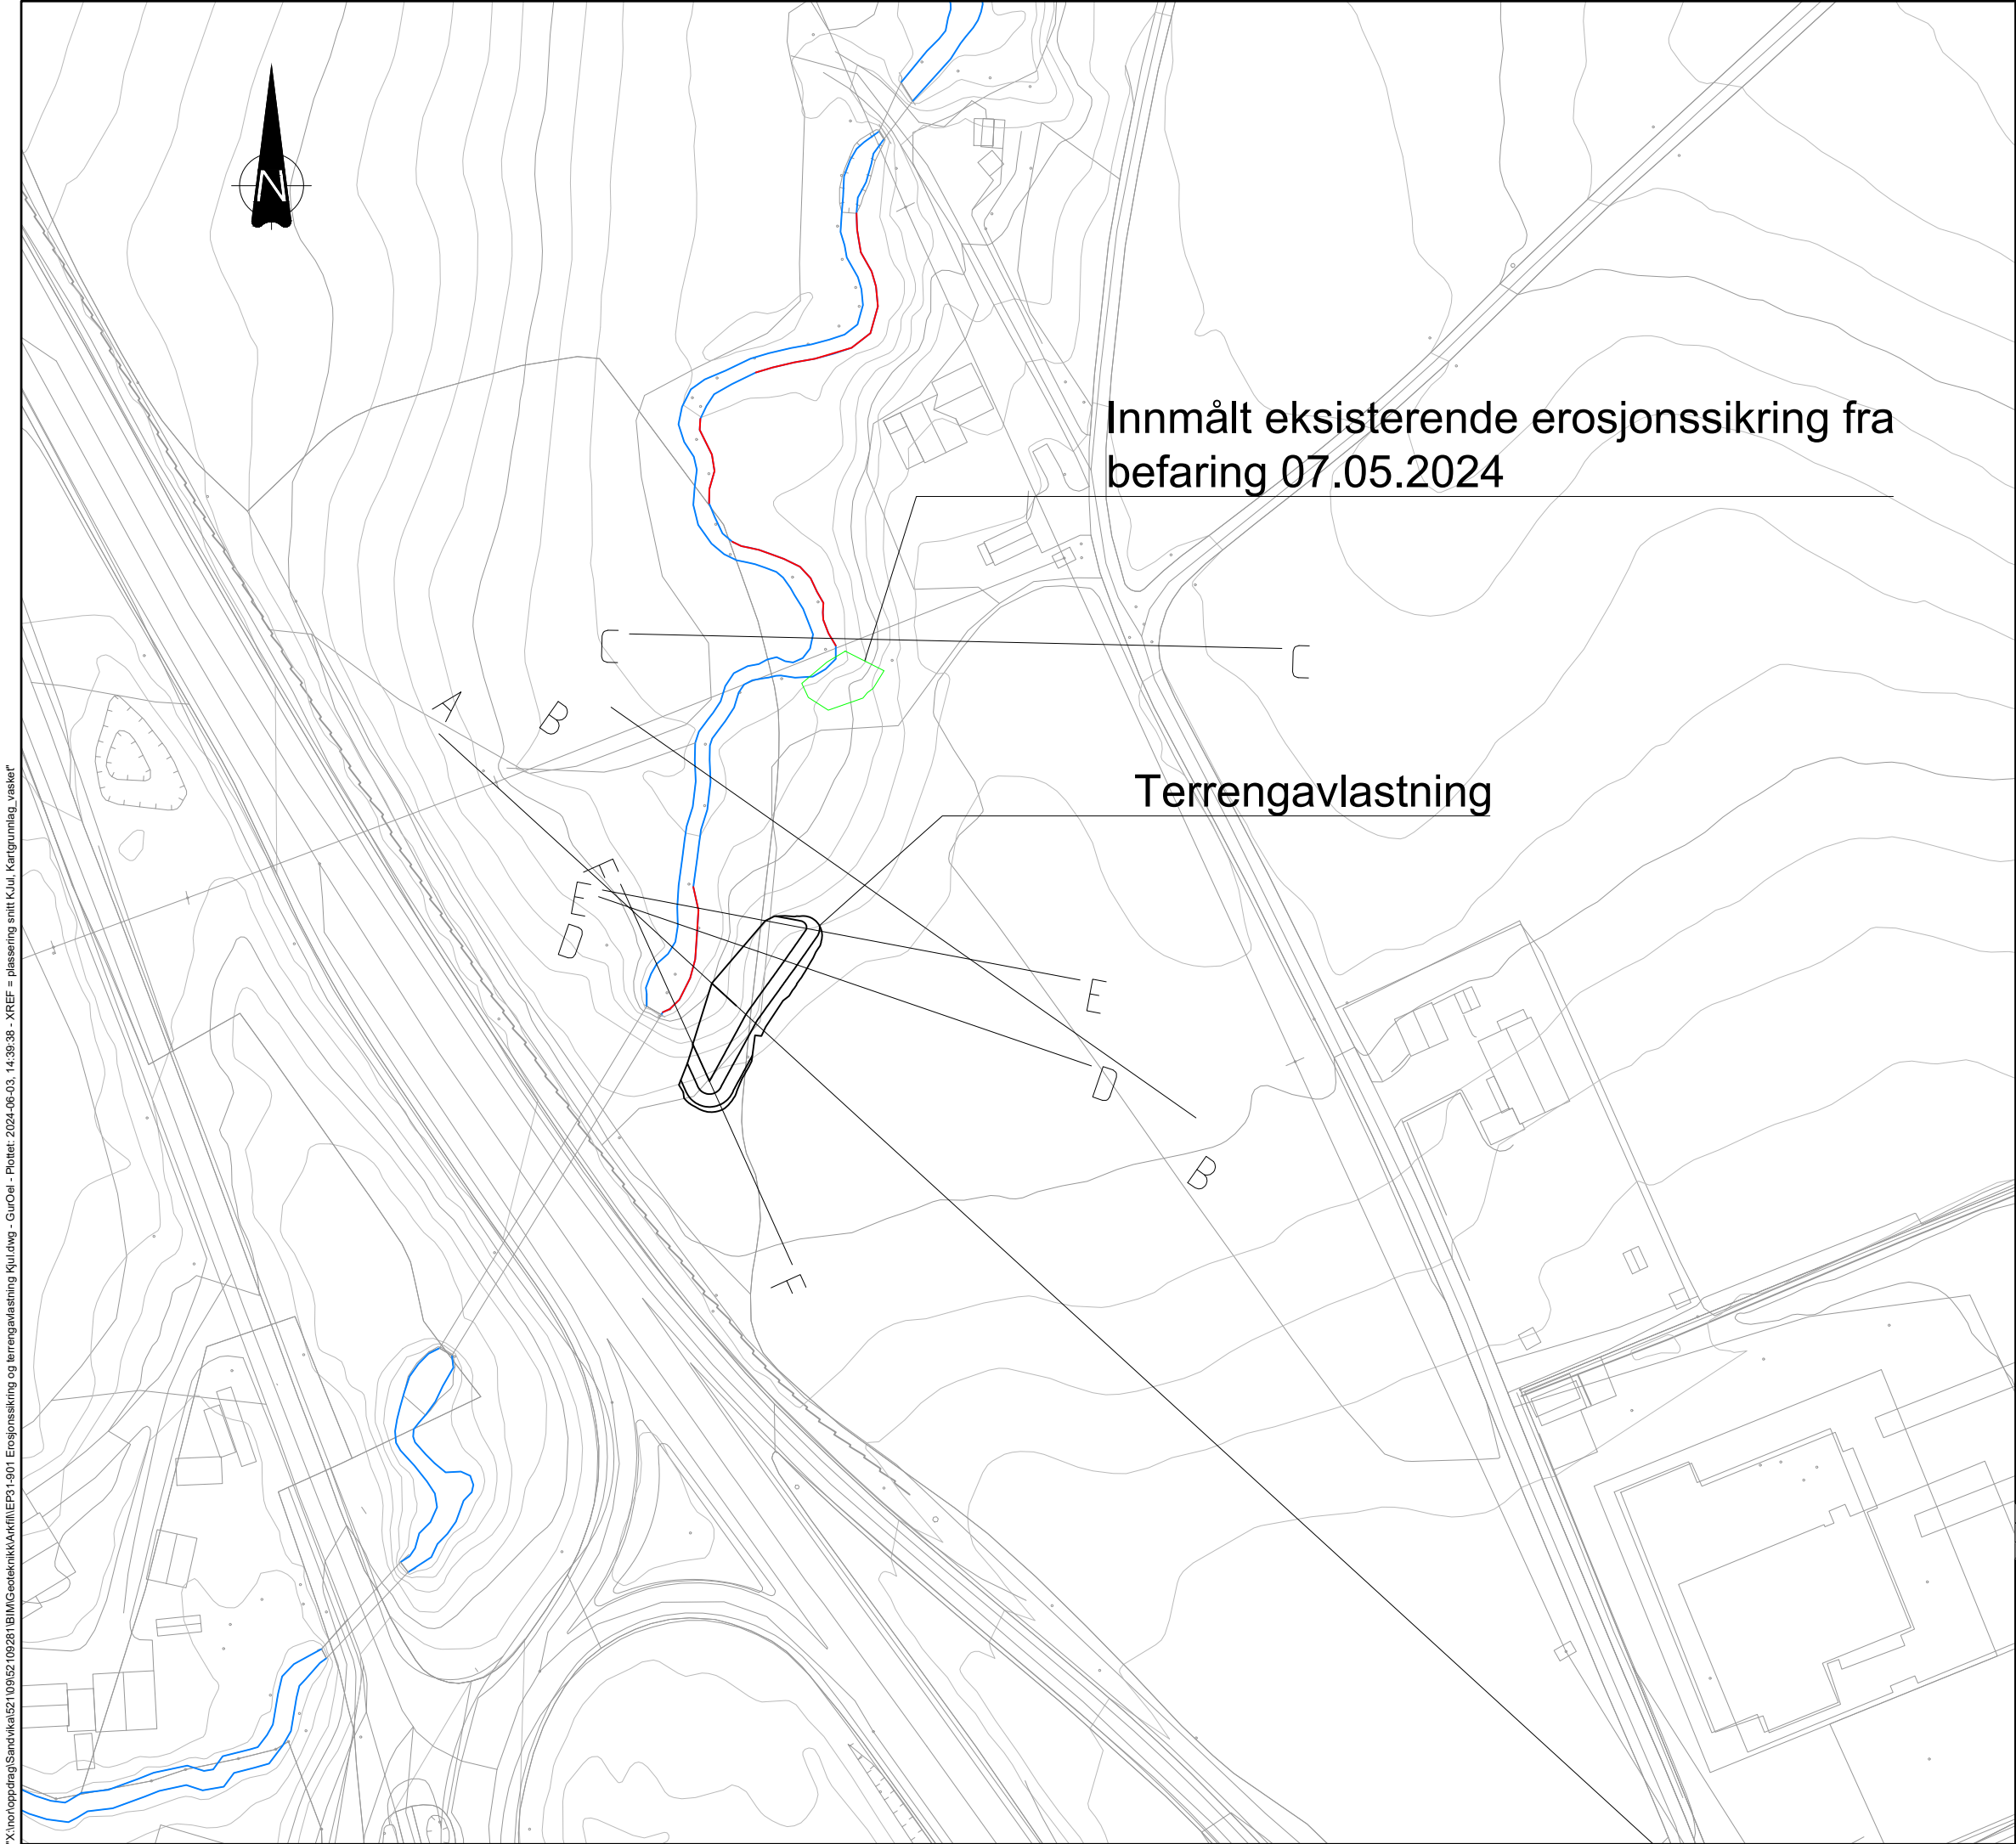
"X:\nor\oppgdrag\Sandvik\52109281\BIM\Geoteknikk\A\fil\EP31-901 Erosjonssikring og terrengavlastning Kju.dwg - GurOel - Plottet: 2024-06-03, 14:39:38 - XREF = plassering snitt Kju, Kartgumlag\_vskel"

- Ny erosjonssikring
- Eksisterende erosjonssikring
