### **Søknad om konsesjon for gjennomføring av avbøtende tiltak ved Randklev bru**

Bane NOR ønsker å tilrettelegge for fiskepassasje i Lågen i Ringebu kommune i Oppland fylke, og søker herved om følgende tillatelser:

## Sammendrag

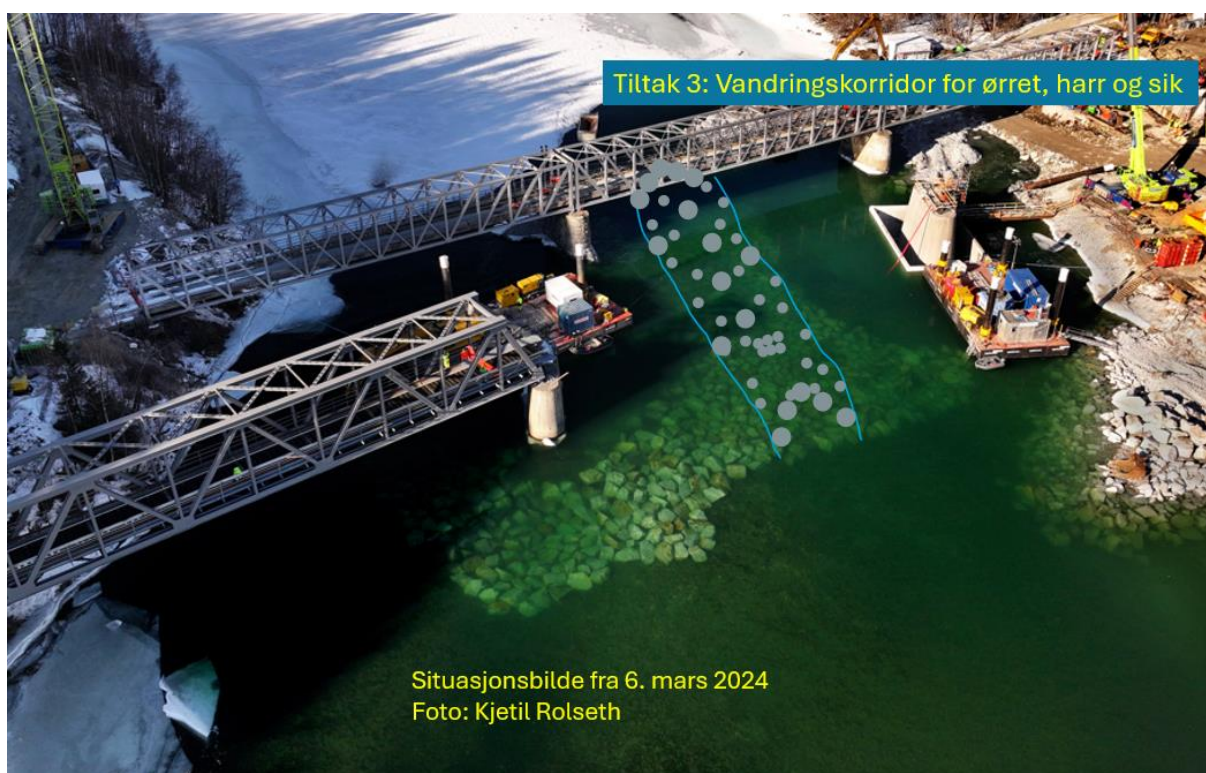
Figur 2-2. Skisse over det planlagte tiltaket under både jernbanebrua og vegbrua med lokalisering av steinutlegging. Utlekking av store steinblokk vil skape bedre hydrauliske forhold for de svømmesterke fiskeartene. Foto: Kjetil Rolseth.

Det er planlagt å legge ut store blokksteiner i varierende størrelse. Steinene vil legges ut både i grupperinger og som enkeltsteiner. Det vil bli benyttet 20-25 mørke og naturlige blokksteiner (fra morenemasser) i en størrelsesfraksjon på ca. 1000-1200 mm, og 40-50 steiner i størrelsesfraksjon 500-1000 mm.
